## 5. 河川管理施設の被害

### 5.1 被害の概要と被災調査の体制

## 5.2 個別調査結果

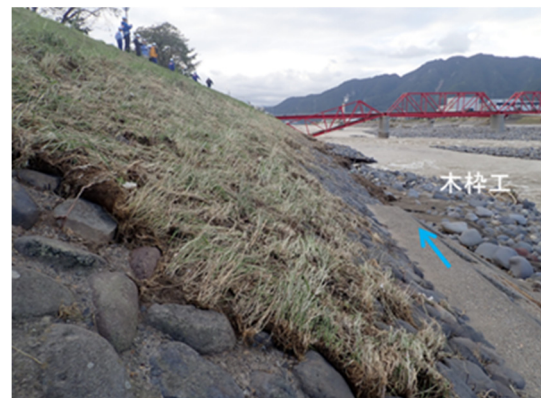
写真-5.2.1.10 欠損箇所上流護岸

欠損箇所の上流区間を確認すると、法覆工を被覆していた表土が侵食され、練石張護岸が露出していたが(写真-5.2.1.10)、護岸そのものが洪水流による直接侵食によって破壊された状況は確認されなかった(写真-5.2.1.11)。また、欠損箇所の上流区間の一部区間では、護岸前面の侵食に伴い木工沈床が流出していた(写真-5.2.1.12)。

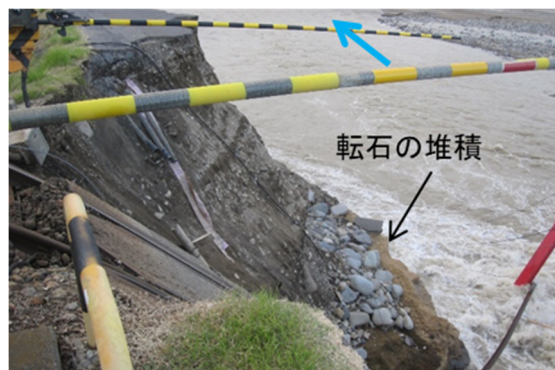
写真-5.2.1.13 上田電鉄橋梁橋台流出箇所

堤防の欠損箇所に位置していた上田電鉄別所線橋梁の橋台は流出し、橋梁の左岸側の 1 スパンが落下していた。写真-5.2.1.13 に見られるように、欠損箇所前面の水際に堆積した転石は、出水前の河床高位置に堆積したものと推測され、出水によって護岸前面が大きく洗掘されたことを想像させた。

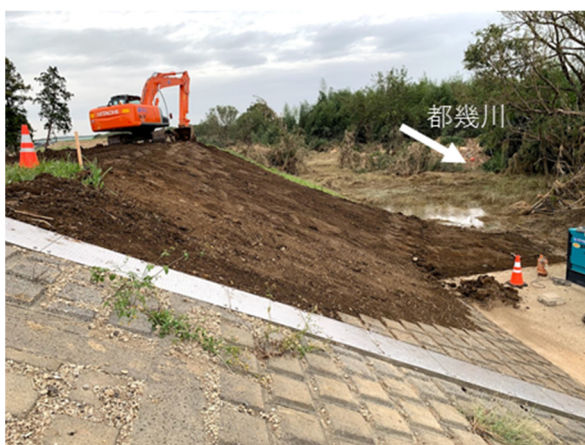
写真-5.2.3.12 残存する樋管周囲の護岸

ゲートの設置年は昭和 60 年頃と設置から 30 年程度のものであって、調査時点でも樋管の損傷や老朽化による異常は見られず、排水路として機能していた（写真-5.2.3.11）。調査時点では堤防の締め切り等の応急復旧が行われており、樋管函体まわりの土砂が残存していたのか、確認はできなかったが、写真-5.2.3.12 からみわかとおり、樋管まわりの護岸は残存していた。

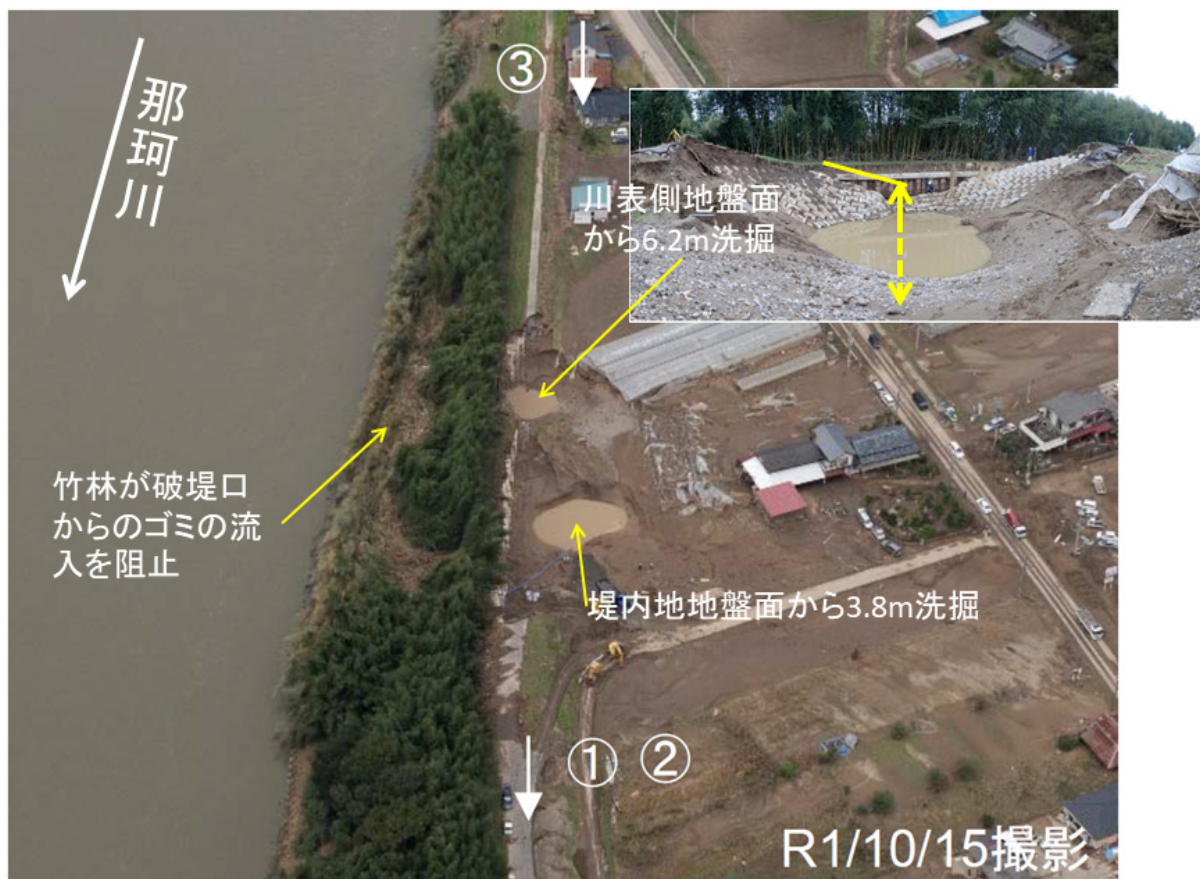
れる（写真-5.2.4.9 及び写真-5.2.4.10）。図-5.2.4.5 の治水地形分類図によると、決壊箇所は氾濫平野に位置する。決壊箇所においては平成 11 年に川表遮水矢板が施工されるなど浸透対策が施されており<sup>12)</sup>、写真-5.2.4.8 で説明したように、止水矢板を含めて護岸の基礎工には被災は見られなかった。また、現地調査においては、決壊箇所前後区間において漏水や噴砂、法すべりが発生した形跡は発見できなかった。以上から、浸透の影響は排除しきれないが、越流が決壊の要因となった可能性が高いと推察される。

写真-5.2.4.8 那珂川左岸 40.0KP の被災状況（出典：関東地方整備局<sup>13)</sup>に加筆）

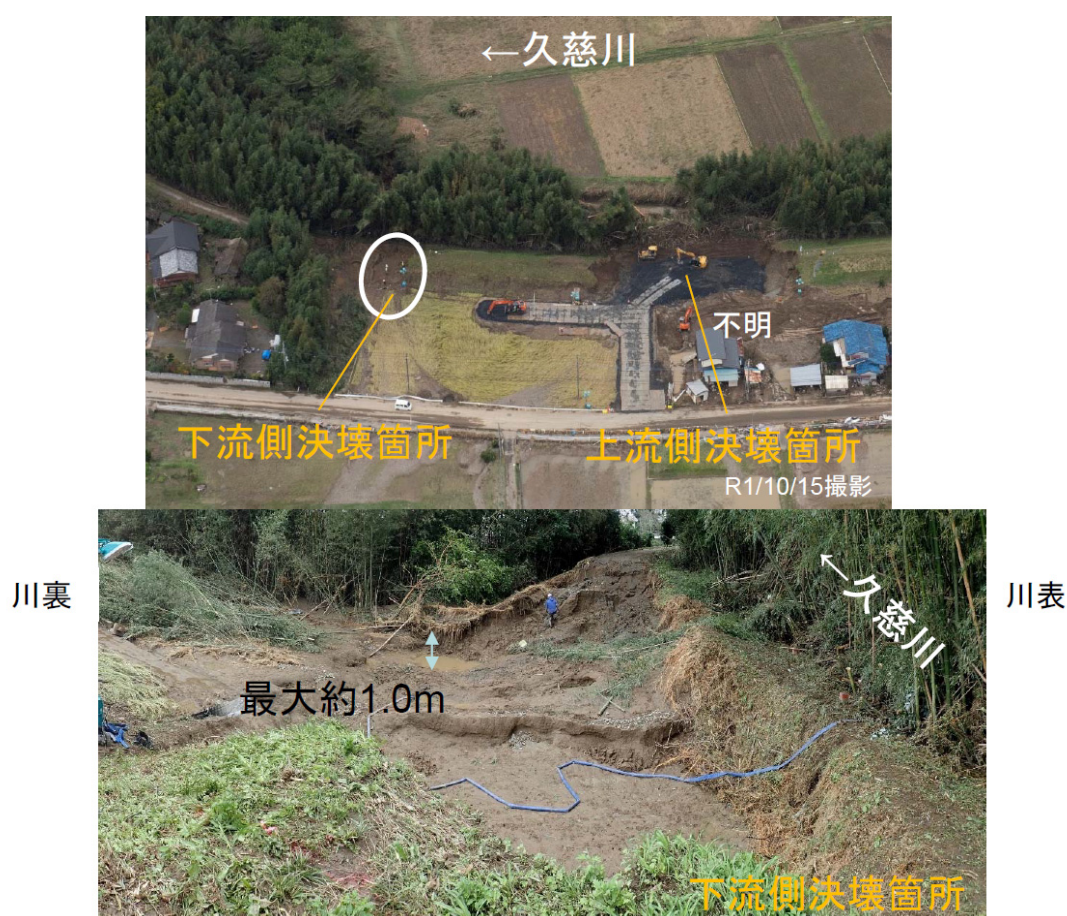
写真-5.2.4.23 被災状況（関東地方整備局<sup>13)</sup>）

現地調査時点では応急復旧が進捗しており、被災状況は現地では確認できなかった。このため、応急復旧前の写真等<sup>13)</sup>から考察する。被災延長 100m のうち決壊した区間は上下流に分かれており、上流側の決壊延長は約 35m、下流側の決壊延長は約 25m と推定された。その間に川裏法面に越流によると思われる侵食痕が残る堤体が残存していた（写真-5.2.4.23）。残存する堤防川裏法面や堤内地の植生は川側から堤内地側に向かって倒伏していた（写真-5.2.4.24）。決壊箇所周辺の堤体及び基礎地盤には漏水・噴砂の形跡は確認されていない。川表側には竹林があり、堤体に侵食の痕跡等は確認されていない。

以上を総合すると、左岸 25.5KP は越流を原因とする決壊であった可能性が高い。なお、後日整理した土質調査結果によれば、堤体土は上部が砂礫質土、それ以外はシルト・粘土主体の砂混じり粘性土である<sup>13)</sup>。

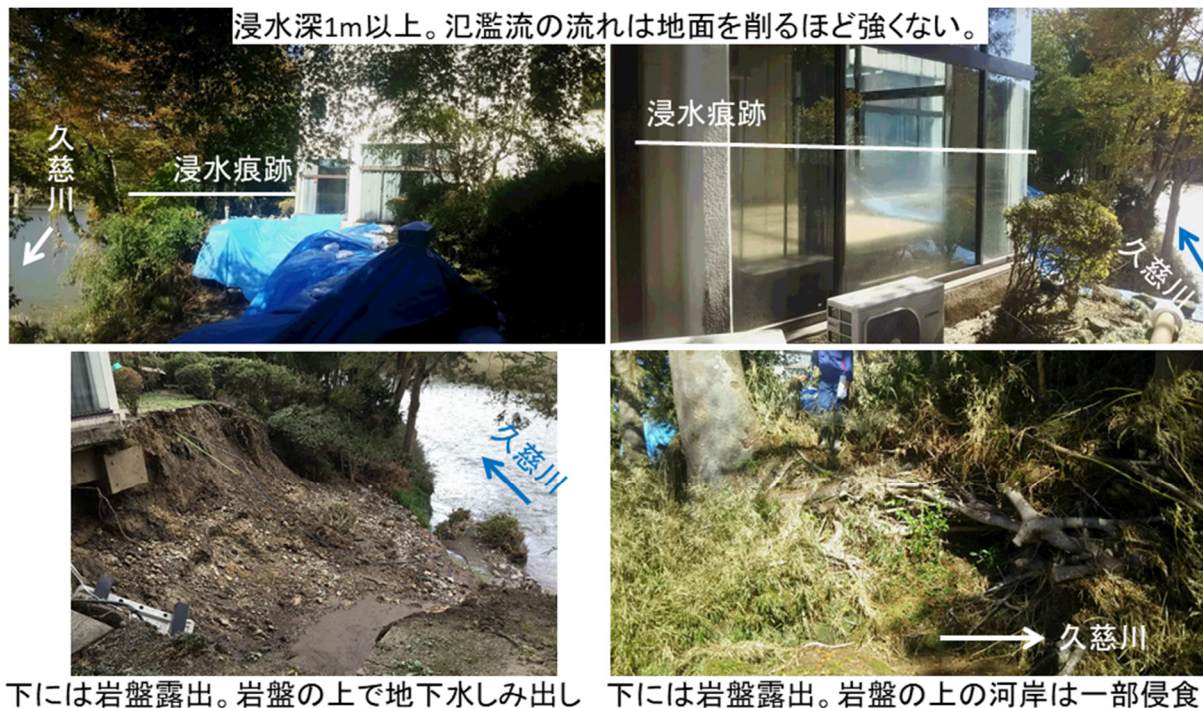
調査対象地点では、写真-5.2.6.2に示すとおり、建物（ホテル河鹿園）が1m以上浸水しており、ホテルの庭を含む河岸が侵食・崩落し、建物の基礎が露出するなどの被害が生じた。前述したとおり、被災箇所周辺の建物にあった痕跡水位は1m程度であるが、壁が破壊される・地表面が流れによって削られた痕跡はなく、氾濫水の流れは強くなかったものと思われる。

被災箇所の河岸の下には岩盤が露出しており、岩盤から上の土砂が崩落・流失していた。岩盤の上には礫混じり土砂が残っており、岩盤と土砂の境界から地下水がしみ出していた。被災箇所下流の河岸を調査したところ、下に露出する岩の上の土砂に生育する樹木の根が洗われて露出し、河岸侵食によりノッチ状になっている箇所もあったことから、洪水減水期の高流速による側岸侵食により岩の上の土砂が侵食され崩落した可能性が考えられる。また、岩と土砂の境界から地下水が染み出している状況から、すべりによる崩落の可能性も考えられる。復旧にあたっては河岸侵食と地下水位上昇によるすべり両者への配慮が重要と推察された。

写真-5.2.6.2 調査対象箇所の河岸侵食（崩落）の状況

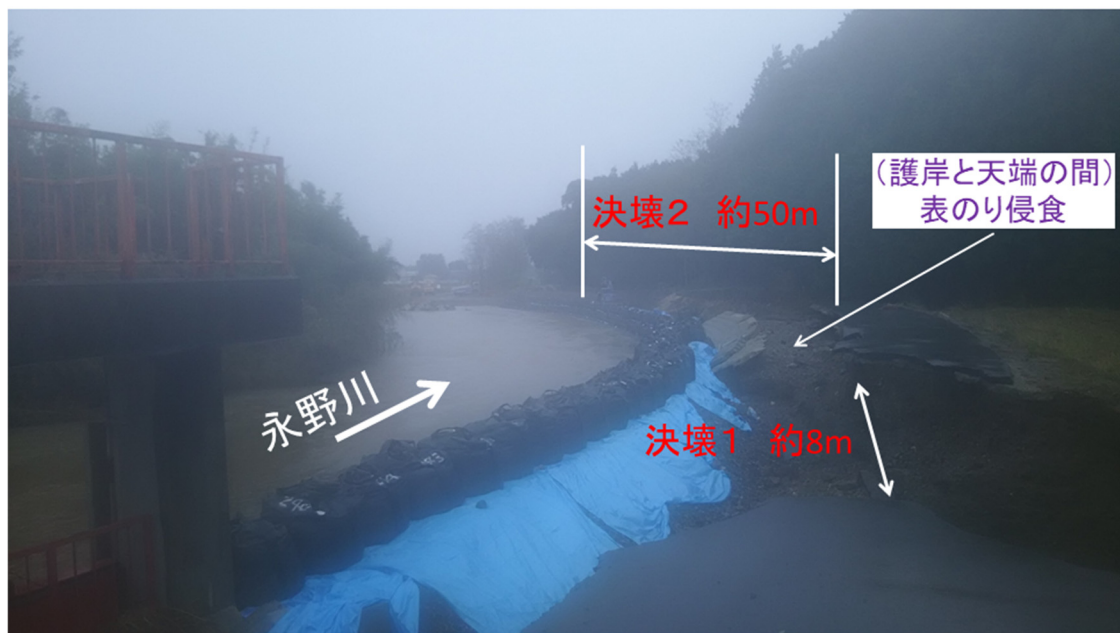
写真-5.2.8.4(1) 永野川右岸（大砂橋下流）決壊状況等

写真-5.2.8.4(2)に示すとおり、大砂橋の下流右岸側でゴミが大量に載っており越流が発生していたことが確認できる。また、護岸と堤防天端間の法面が激しく侵食された区間が下流まで続いており、侵食による決壊の可能性も示唆される。上流側の8mの決壊は樋管に近いことから函体まわりの浸透破壊も疑われたが、函体上部の土羽は決壊により流失しているが函体の底部や側部には土羽がしっかり残存していることが確認でき、函体周りの浸透決壊の可能性は低い。下流側の延長の長い決壊は、上流側決壊箇所との間の残存堤防の表法侵食の状況から、表法面の侵食決壊の可能性が高い。また、大砂橋下流の越流した氾濫流が樋管背後の低地に氾濫して山付き部で滞留し、山裾に沿って河川に戻る流れによる逆越流決壊の可能性も表法侵食による決壊と同じくらい考えられる。

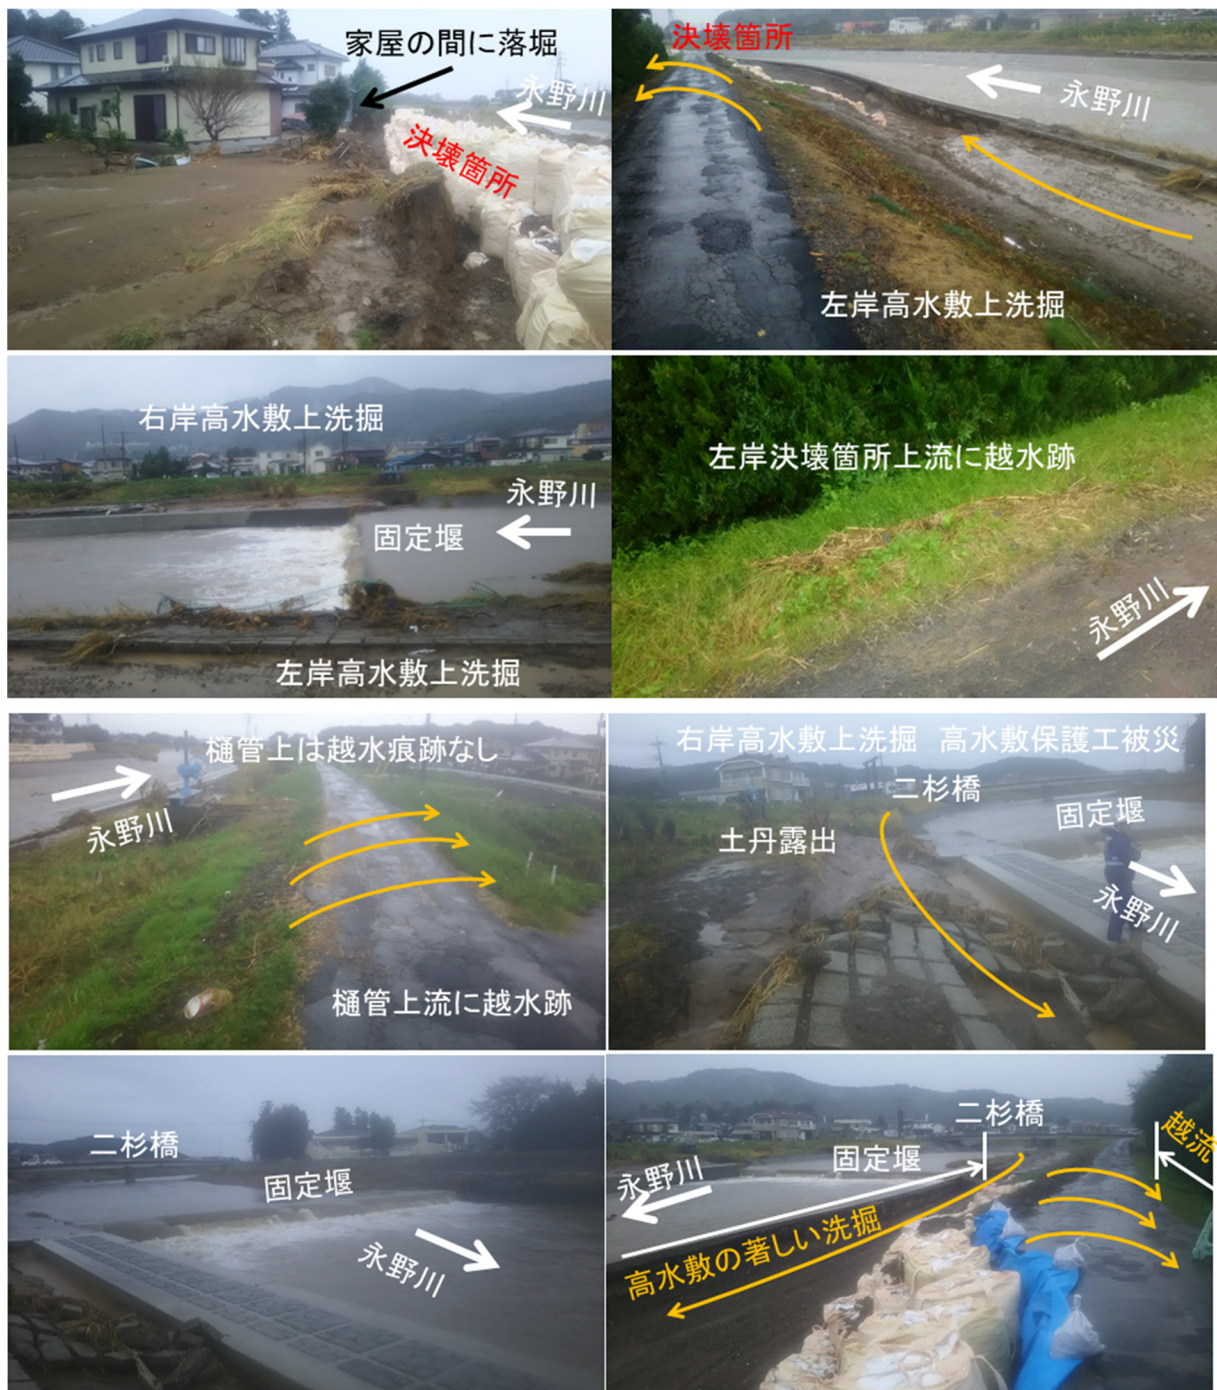
写真-5.2.8.6 永野川左岸二杉橋下流被災状況

写真-5.2.8.6に示すとおり、左岸側の低水護岸は根入れがきちんと確保され、法覆い工もしっかり施工されていたので、高水敷洗掘を受けても低水護岸は自立して残存していた。なお、残存した低水護岸によって高水敷上の流れが低水路に戻ることができなかったようにも見えた。固定堰や低水護岸は、施設能力を超えて周辺の洗掘・侵食により地形条件が変わるような洪水時には、施設だけが残存することで流れに意図しない影響を及ぼす可能性がある。H28東北・北海道豪雨、H29九州北部豪雨、H30西日本豪雨、そして今回のR元年東日本台風と堤防の決壊と氾濫が生じる洪水が頻発しており、いずれも施設能力を超える洪水であった。降雨の時空間分布観測、水位観測とそれを水位縦断分布把握に拡張する技術、地形等の測量技術、流れ等のシミュレーション技術は格段に進歩している。一方で、洪水における施設の変形、流れ・地形変化との相互作用等の一連の応答を予測し被害軽減に役立てる技術が欠けている。施設の能力を超える洪水時に、低水護岸や固定堰等の河道内施設が一般被害の拡大を軽減する方向に応答するよう誘導できる技術開発が必要ではないかとの感想を持った。なお、本復旧において固定堰は可動堰に改築される。

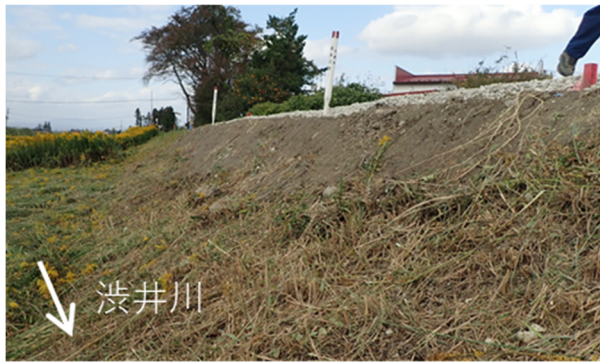
写真-5.2.12.7 渋井川 c 地点左岸の堤外地から堤防欠損復旧状況を望む

図-5.2.12.1 中の c 地点では、左岸堤防の上部(写真-5.2.12.7 の草が生えていない部分)が欠損している。調査時点では埋め戻した応急復旧された状況であった。当該区間は、背後に民家が連坦する箇所であるが、堤内地盤高は高く、堤高は 2m 程度であった。堤防欠損箇所より上流側裏法面には、写真-5.2.12.8 のとおり、越水による侵食跡が確認された。

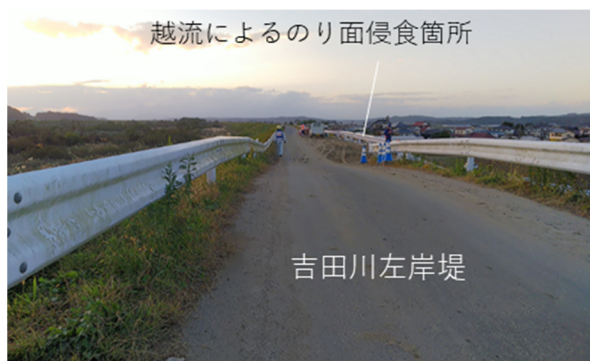
写真-5.2.12.15 吉田川左岸 15KP 堤防欠損箇所の天端を下流側から望む

吉田川左岸 15KP 周辺は、越水が生じて、堤防裏法面が広範囲に欠損した箇所である。写真-5.2.12.15 に示すとおり、堤防が欠損した区間に向けて天端に不陸がある。現地調査では、善川合流点から鳴瀬川と並流するまでの吉田川中流区間の痕跡を観察していったが、ほぼ全区間にわたり堤防天端近くまで水位が上がった痕跡が確認され、随所で越水が生じていた。

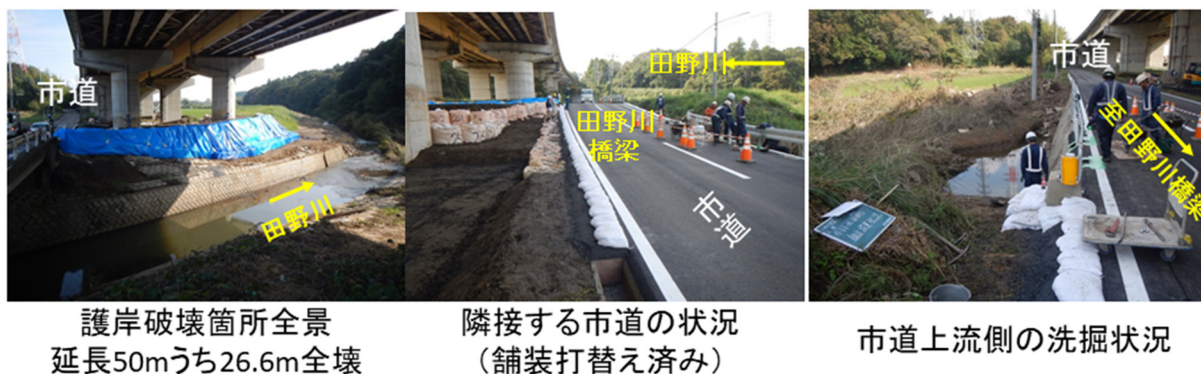
写真-5.2.14.3 ③田野川左岸被災状況

写真-5.2.14.3 に調査対象地点である③田野川左岸の被災状況を示す。対象地点は、那珂川との合流点から約 1.5km 上流の田野川左岸である。常磐自動車道高架下の上流側脇を並行して走る市道が田野川を渡る橋梁の下流袖部から下流側に延長約 50m にわたり高水護岸が破壊された。うち 26.6m は高水護岸の根元から流失していた。低水護岸には目立った変状は見られない。また、左岸側市道の橋梁に登る取り付け道路の舗装と下流側袖部が激しく侵食・洗掘を受け、取り付け道路が堤内地地盤に達した平坦部で上流側に大きな洗掘穴が残っていた。洗掘穴上流側植生は上流に向かい倒伏していたことから、この洗掘穴は下流から上流に氾濫流が流れた時に発生したと判断できる。なお、常磐自動車道高架橋下の橋脚を囲うフェンスは下流方向あるいは田野川の高水護岸被災箇所の方に向かって倒壊していた。

以上より、河川水の越流に加えて、堤防天端より低い市道の橋梁部から溢水した水流によって、橋梁下流側袖部のすりつけ盛土が侵食され高水護岸破壊に波及したと考えられる。この被災箇所から左岸堤内地の上流側に向かって氾濫流が流れ、左岸堤内地の市道上流側に洗掘穴が形成されたと考えられる。洗掘穴を形成した氾濫水は、約 200m 上流の越流による氾濫水とともに左岸堤内地下流側に浸水を拡大させる際、あるいは減衰時に左岸堤内地から田野川に氾濫流が戻る際に、高速道路橋脚周りのフェンスを下流側及び河川側に倒したと推定される。氾濫流が田野川に戻る際に高水護岸及び堤防の破壊を拡大させた可能性も考えられる。

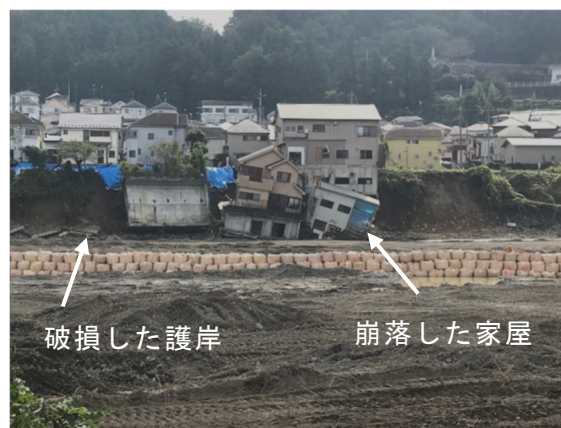
写真-5.2.16.2 秋川秋留橋下流左岸から

図-5.2.16.1 に秋川における調査箇所の位置図を示す。秋川の秋留橋下流の右岸において河岸が側方へ侵食され、段丘面上に建てられていた家屋が崩落していた（写真-5.2.16.1 及び写真-5.2.16.2。水の流れは右から左）。河岸侵食箇所には護岸工が設置されていたが破損していた。洪水前の航空写真を見ると、みお筋は右岸側に寄っており、左岸側には砂州が形成されていた。被災箇所は緩やかに蛇行する河川の湾曲部外岸にあたり、洪水時に水衝部になりやすい地形であった。

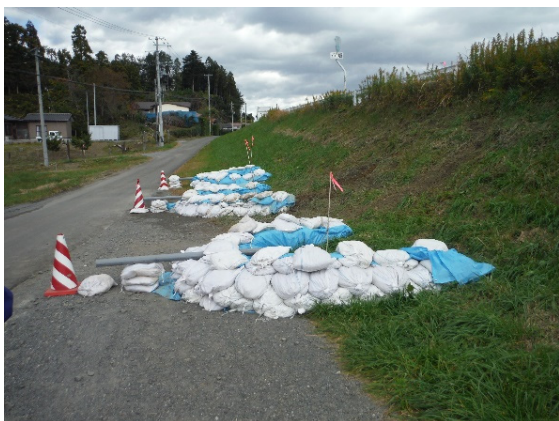
写真-5.2.17.6 阿武隈川下流左岸17.4KP  
(漏水箇所)

阿武隈川下流左岸17.4KP付近では堤防法尻3箇所において漏水痕を確認した（写真-5.2.17.6）。漏水口の直径は5～10cm程度であり、漏水口からの流水による侵食痕が見られるとともに、裏法面に雨水によると思われる侵食痕が生じていた（写真-5.2.17.7）。

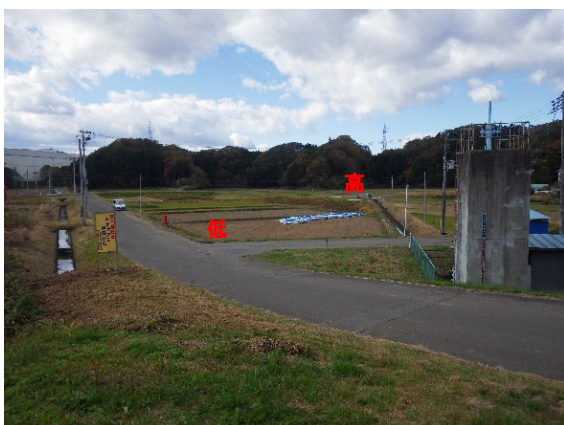
写真-5.2.17.8 阿武隈川下流左岸 18.0KP  
(漏水箇所全景)

阿武隈川下流左岸18.0KP付近では、堤内地で噴砂が発生しており、水防工法による釜段工が施工されていた（写真-5.2.17.8）。噴砂箇所は、直径20～50cm程度の噴砂痕が15箇所ほど連なっていた（写真-5.2.17.9）。被災箇所は周辺と比べて標高が低かった。また、被災箇所は山付部近傍であるほか、水路が川側からの浸透流の流れを遮るように位置しており、行き止まり地形の様相を呈していた。

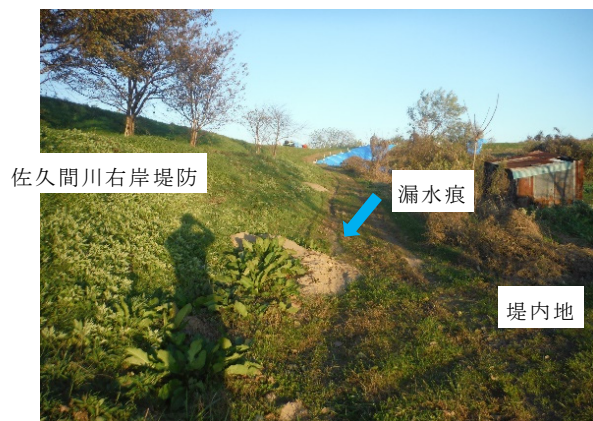
写真-5. 2. 17. 14 阿武隈川上流左岸 10. 7KP  
(佐久間川右岸側)

阿武隈川上流左岸 10.7KP 付近は、佐久間川との合流点の隅角部に位置しており、大規模な噴砂や陥没が生じている（写真-5.2.17.14）。佐久間川右岸の堤防法尻には直径 1～2m 程度の噴砂痕が複数見られ、堤防小段には陥没が生じていた（写真-5.2.17.15 及び写真-5.2.17.16）。阿武隈川左岸側の法尻及び耕作地に漏水が見られ、法面には法すべりや陥没が生じていた（写真-5.2.17.17、写真-5.2.17.18 及び写真-5.2.17.19）。

漏水痕には細かく粒径の揃った砂質土が噴出しており、佐久間川右岸側の小段が若干沈下していることからみても、パイピングにより堤体土砂が流出し、沈下した可能性がある。また、佐久間川の阿武隈川取り付け部は自己流方式のため、佐久間川の水位は背水の影響を受けて高かったと考えられ、河川水の堤防への浸透を助長させた可能性がある。

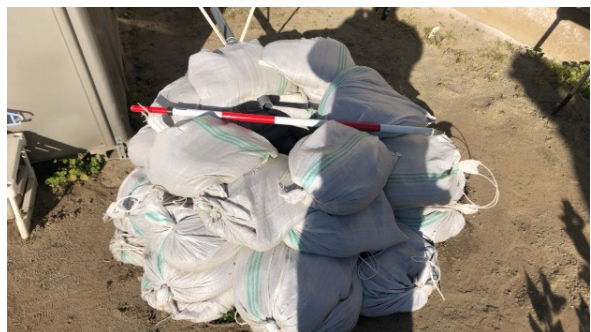
**写真-5.2.18.4** 阿武隈川下流左岸 5.0KP  
釜段その 2

このような家屋の近傍で、**写真-5.2.18.3** 及び**写真-5.2.18.4** に示す釜段が 2 箇所確認できた。釜段の内部には若干の噴砂が見られた。釜段その 1 の周りには、釜段から流れ出した水が流れた痕跡も確認できた。

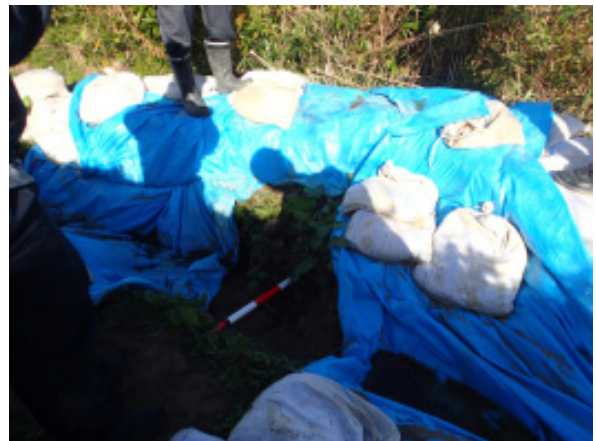
写真-5. 2. 18. 31 阿武隈川下流左岸 36. 6KP  
堤脚水路脇の空洞

阿武隈川下流左岸 36. 6KP 付近の裏法尻には、写真-5. 2. 18. 28 に示すように 1m を超えるから石積みの腰留め擁壁と堤脚水路が設けられていた。台風第 19 号の際にできたものか不明であるが、水路周辺には写真-5. 2. 18. 29 及び写真-5. 2. 18. 31 に示すように縦方向や横方向の空洞が確認できた。写真-5. 2. 18. 30 に示すように擁壁～水路にかけて月の輪工が設置されており、出水時には漏水が生じていたことが推測される。地元の方の話によると、昔から漏水の多い地区で、平成 10 年ごろに遮水矢板を打設したとのことである。台風第 19 号でも堤体や基礎地盤からの漏水があったとのことである。なお、月の輪工下流の水路には水路がほとんど埋まるような状態で砂が堆積していた。これよりは規模は小さいが、周辺の堤脚水路では複数箇所砂の堆積が見られた。しかし、地元の方からは堤脚水路に地区の水が集まり排水されとの情報もあった。これらの堆積した砂が、地区の水に含まれていた砂分が堆積したものであるか、堤体や基礎地盤から噴出したものであるかは不明である。

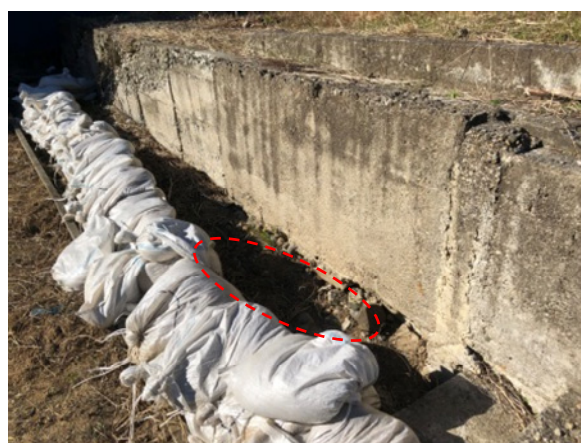
写真-5. 2. 18. 41 荒川右岸 0.2KP  
腰留め擁壁の損傷

阿武隈川支川荒川右岸 0.2KP では、**写真-5.2.18.40** に示すように、川裏腰留め擁壁に平行に土のうが積まれていた。**写真-5.2.18.41** に示すように擁壁の足元が露出していることから、洪水時に足元から漏水があったことが推測される。
