### 3. 道路橋

#### 3.1 球磨川本川を渡河する道路橋

##### (1) 深水橋（上部構造・橋脚流失）

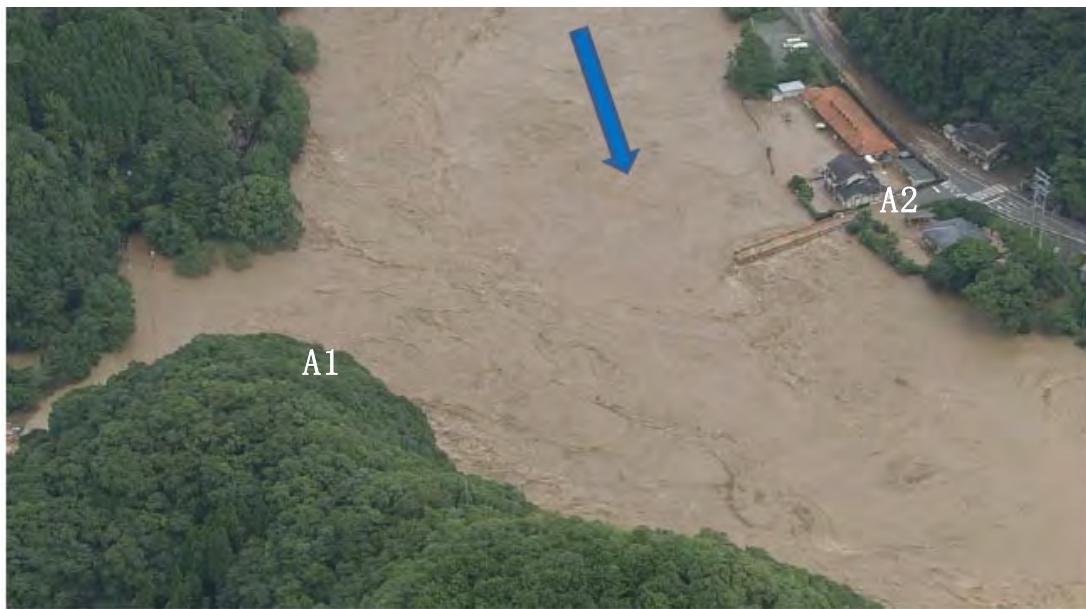
写真-3.1.1 7月4日の航空写真（九州地方整備局提供）

現地調査は A2 橋台側からのみ行った。A1～P3 の桁は流失しており、橋脚も P1 は流失、P2 は橋脚の上部が流失していた（写真-3.1.1、写真-3.1.2）。本橋は、湾曲部でかつ川幅が狭く、さらに支川との合流部にあたる箇所に位置するが（図-3.1.1、写真-3.1.1）、桁の流失時には水位が防護柵の高さまで達していたことがニュース映像により確認されている。このことから増水により流体力が桁に作用したと考えられる。また、流失した橋脚（写真-3.1.3）は無筋であり、流体力により橋脚の上部が破壊したと考えられる。ただし橋脚の流失が先か上部構造の流失が先かは推定できない。

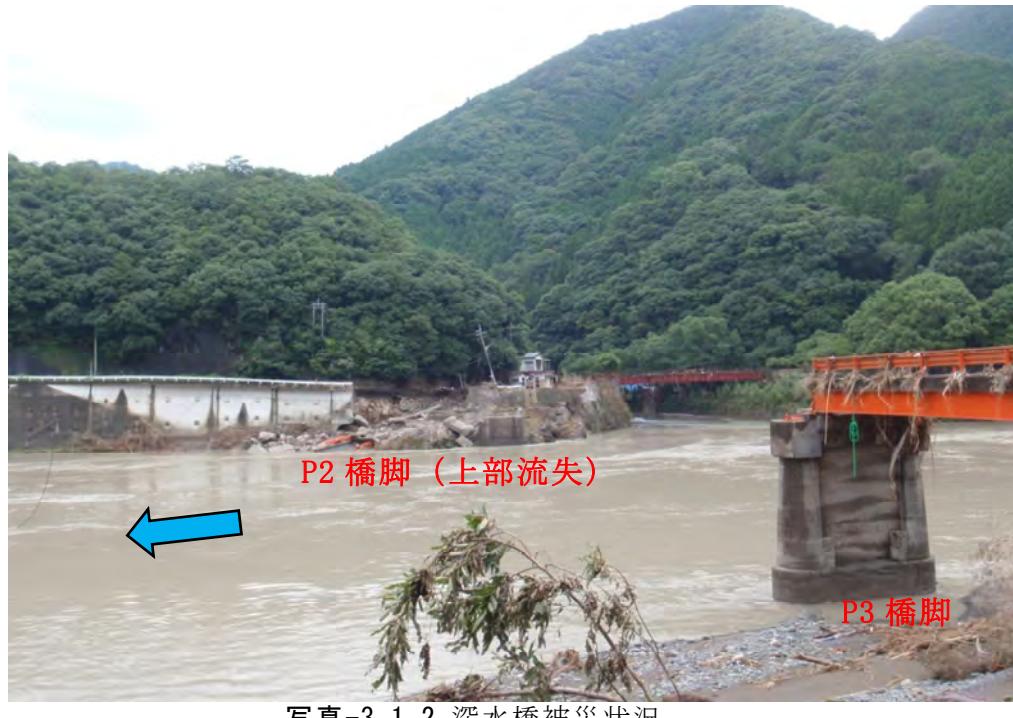
写真-3.1.2 深水橋被災状況

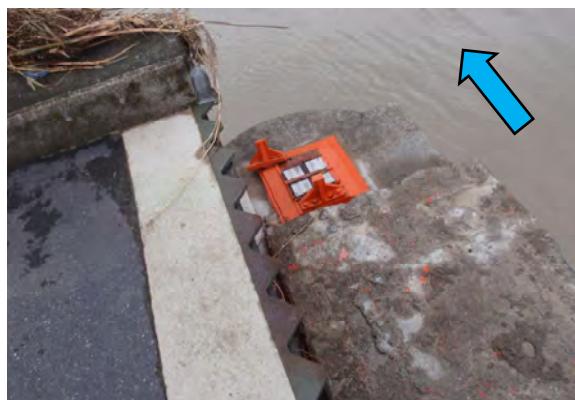
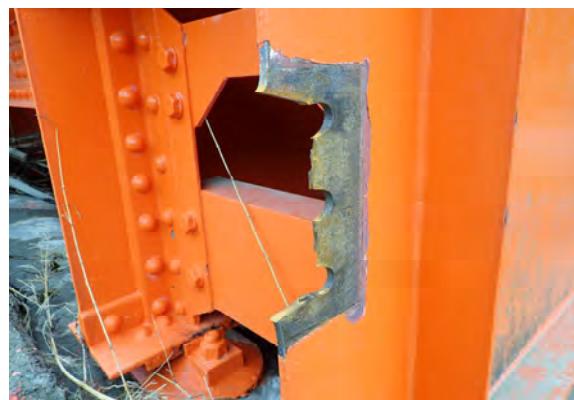
ランガ一部（P2～P3 間）では、支承は下沓を残して流失しており、下流側の支承ではサイドブロックの下流側が破損しており、さらに桁同士を繋いでいた部材もボルト孔位置で引きちぎられていた（写真-3.1.4）。なお、支承タイプは、アーチ部がピンローラー支承、それ以外は線支承である。

支承損傷状況

桁連結部状況

写真-3.1.4 被災直後の P3 橋脚上構造物

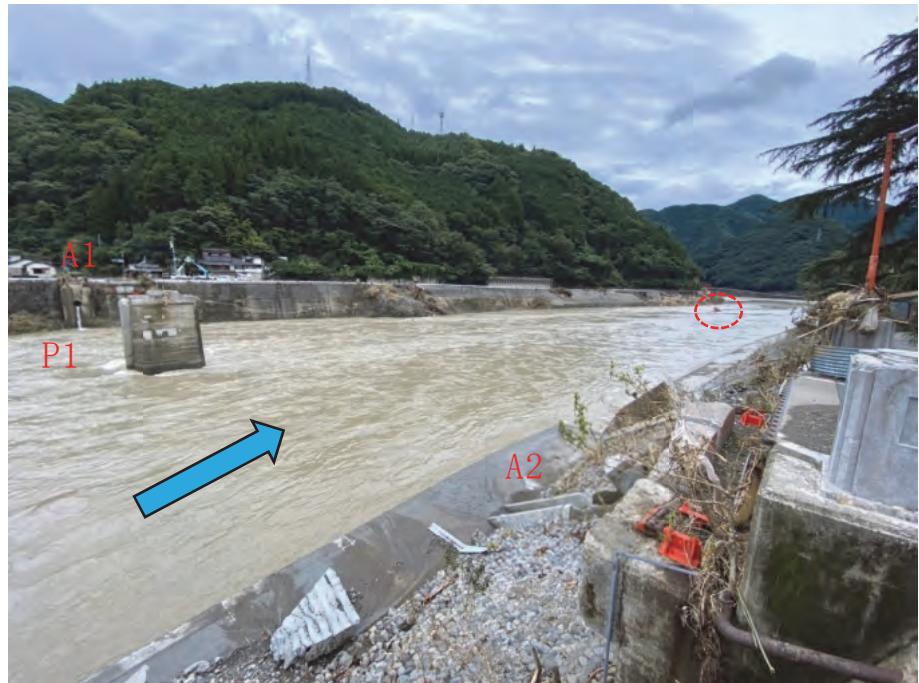
現地調査は A2 橋台側からのみ行った。上部構造については、車道部及びその上流側にある側道橋とともに A1～A2 間のトラス橋の流失が確認された（写真-3.1.7、写真-3.1.8）。本橋は川幅が広くなる直前の狭い箇所に位置するが（図-3.1.3）、写真-3.1.7 の状況から橋面の高さを越えるまで水位が上昇し、流体力により桁が流失したと推察される。側道橋の A2 橋台では、桁と上沓が切断し、アンカーバーの引き抜けが確認された（写真-3.1.9）。

写真-3.1.8 被災状況全景

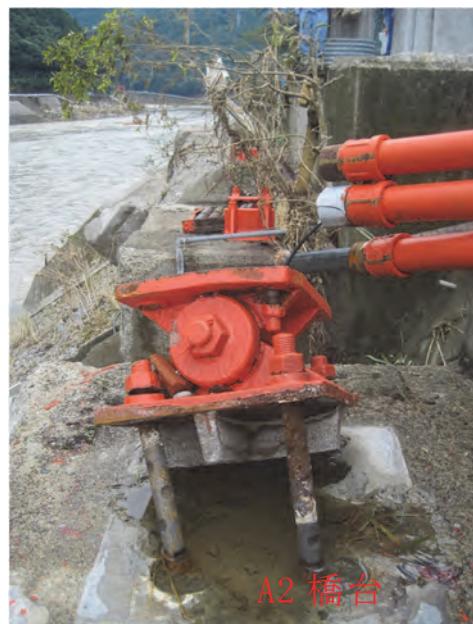
写真-3.1.9 側道橋 A2 支承部損傷  
状況

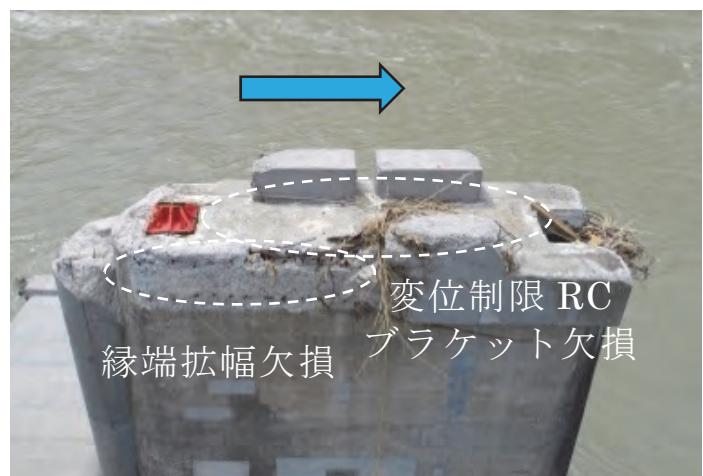
車道部の P1 橋脚では、耐震補強対策として変位制限装置および縁端拡幅を実施されていたが、支承本体の損傷によって桁が流失したとみられる（写真-3.1.10）。なお、側道橋の P1 橋脚については、7月10日の調査時点では目視で確認できなかったが、橋脚軸体基部で軸方向鉄筋が破断し、橋脚天端が A1 側（左岸側）となるように倒壊していることが、後日水位が低下した後に実施された調査で確認された（写真-3.1.11）。

写真-3.1.10 P1 橋脚損傷状況

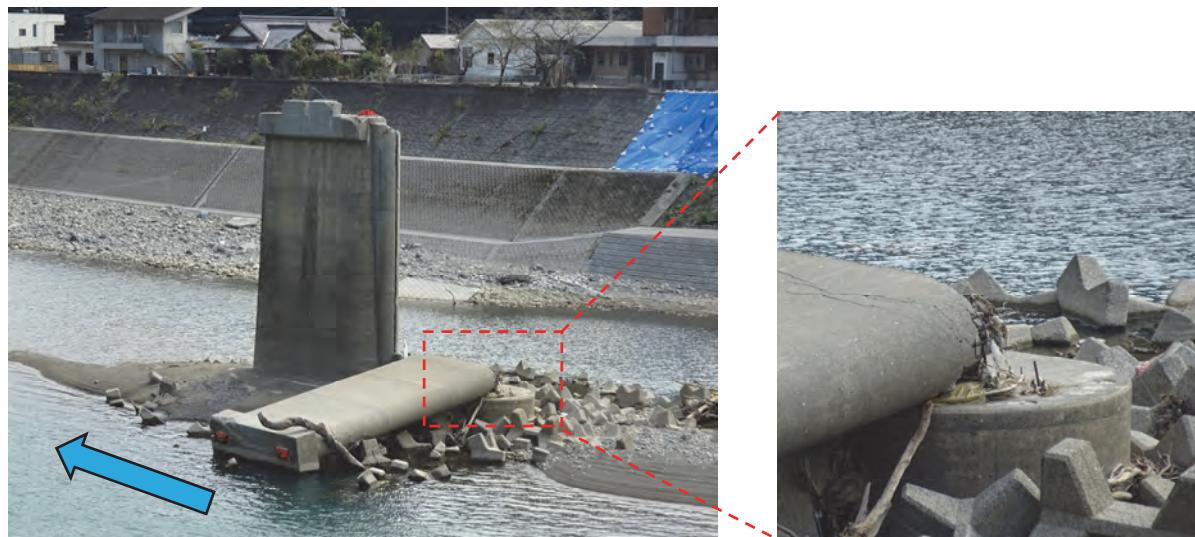
写真-3.1.11 側道橋 P1 橋脚損傷状況(10月5日撮影)

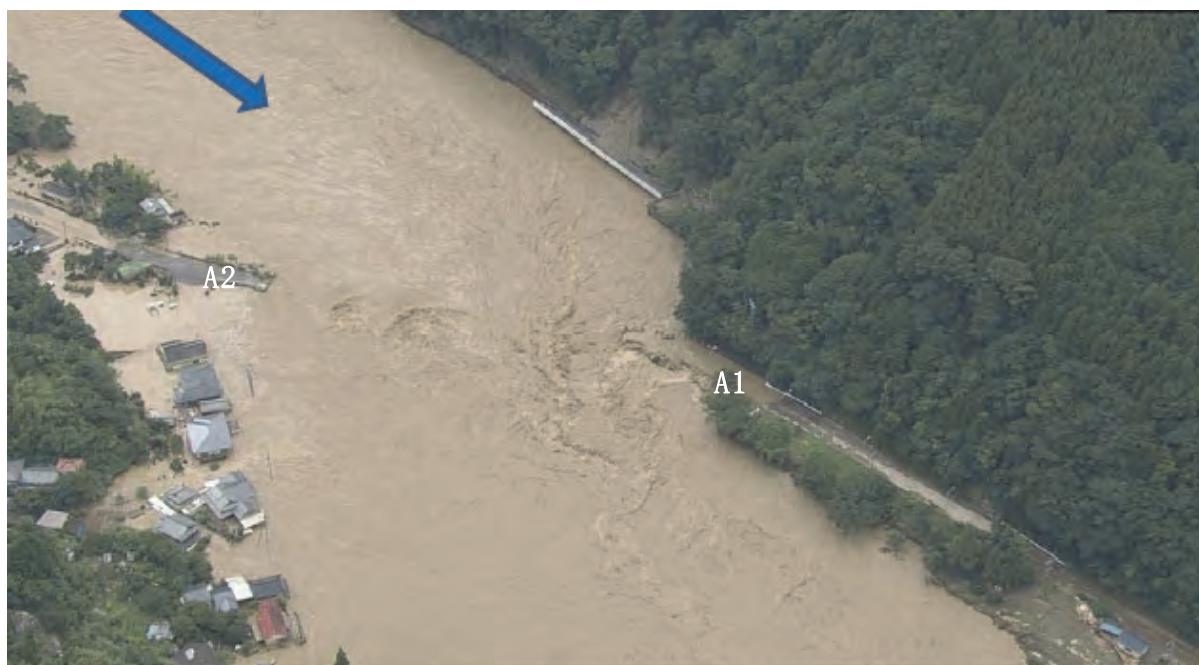
写真-3.1.13 7月4日の航空写真（九州地方整備局提供）

現地調査は A1 橋台側からのみ行った。上部構造は全て流失していることが確認された（写真-3.1.13、写真-3.1.14）。本橋は A1 橋台側が水衝部となっている（図-3.1.5）。洪水時の水位は、写真-3.1.14 の状況や A1 橋台付近の路面上に草木等が残存している状況から橋面を越える高さとなったと考えられる。また、鋼 I 枠橋は A2 橋台下流側の護岸に横たわり残存している状況が確認された。流失した鋼 I 枠橋の防護柵には、流木等が引っ掛かっているが、防護柵に大きな変形は確認されなかった（写真-3.1.15）。A1 橋台は、下流側のパラペット及びウイングの損傷と下流側の橋台背面土の一部流出、ならびに上流側橋座の支承前面の損傷が確認された（写真-3.1.16、写真-3.1.17）。本橋は、平成7年兵庫県南部地震における復旧仕様に基づき落橋防止装置が設置されていたが、P1 橋脚に設置された落橋防止装置のブラケットは下流側に変形している状況が確認された（写真-3.1.18）。また、橋座部のRCブロックは下流側が破損（写真-3.1.18）しており、これら

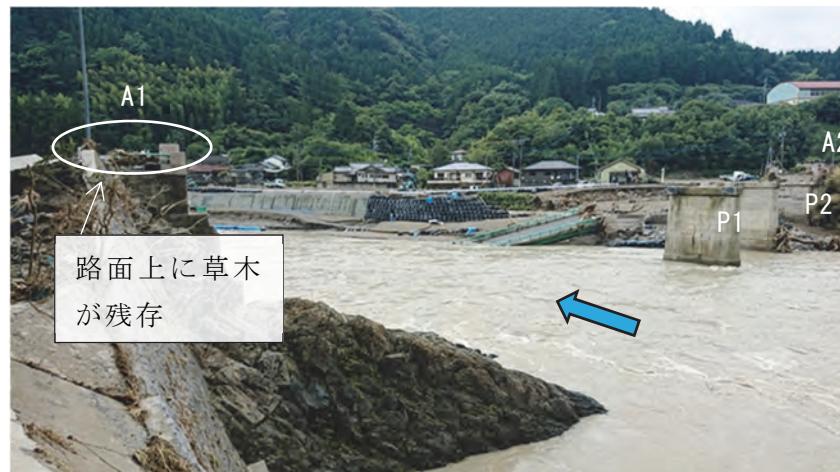
写真-3.1.14 上部構造の流失

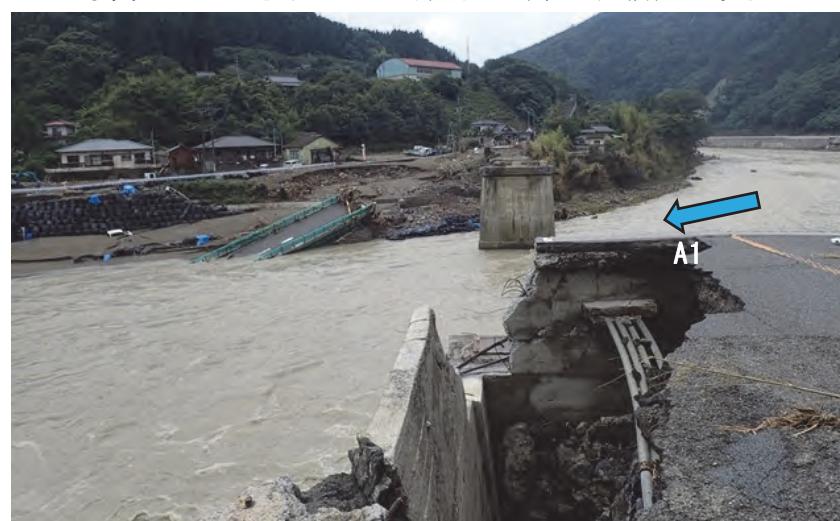
写真-3.1.16 A1 橋台のパラベット及びウイングの損傷状況

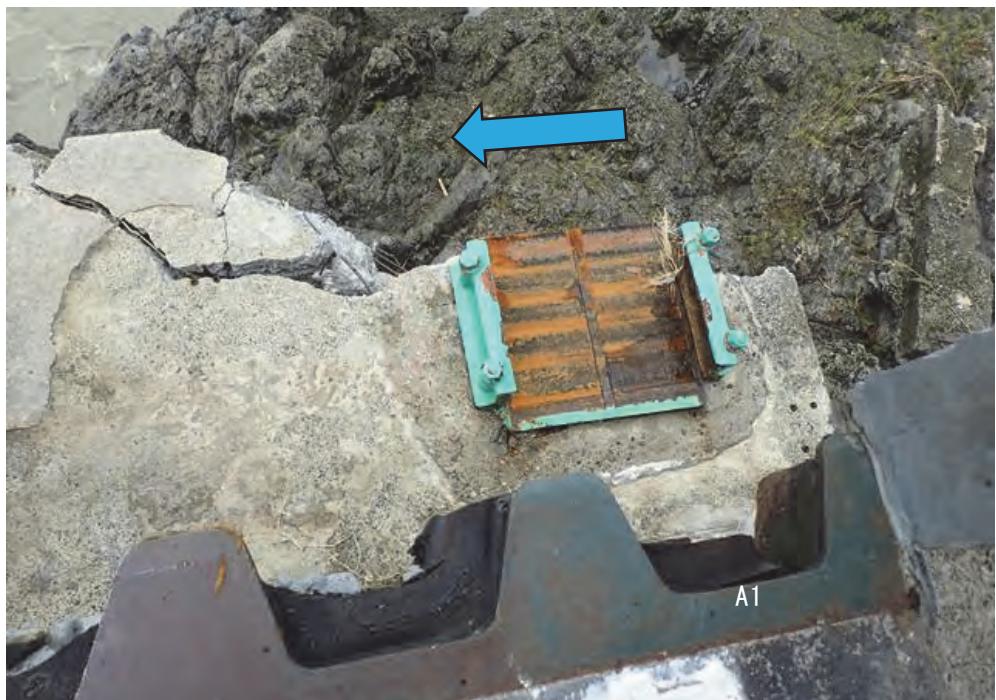
写真-3.1.17 A1 橋台の支承部及び橋座部の損傷状況

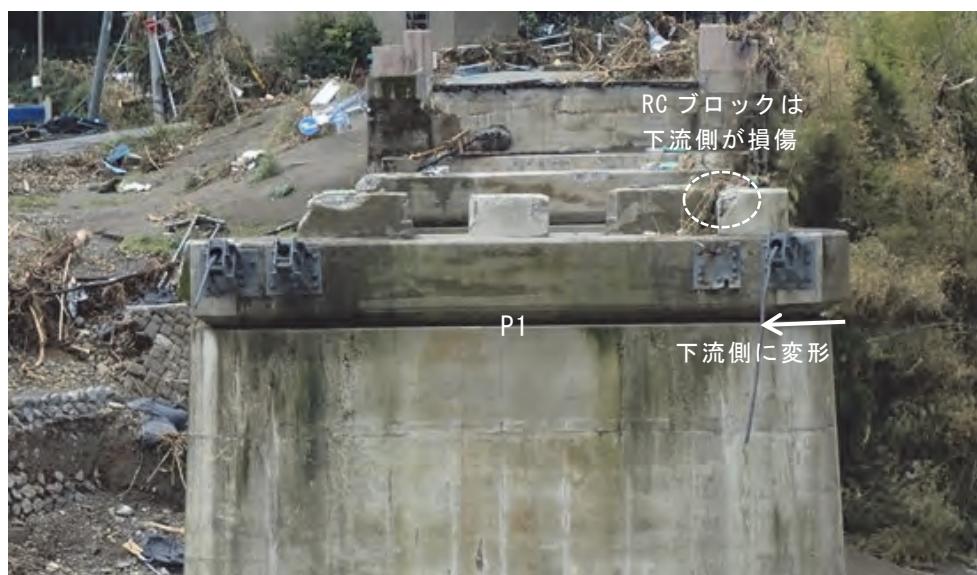
の状況から、アーチ部は流体力により水平に押されるとともに回転しながら流失したと考えられる。

写真-3.1.18 橋脚上の落橋防止のケーブルの破断

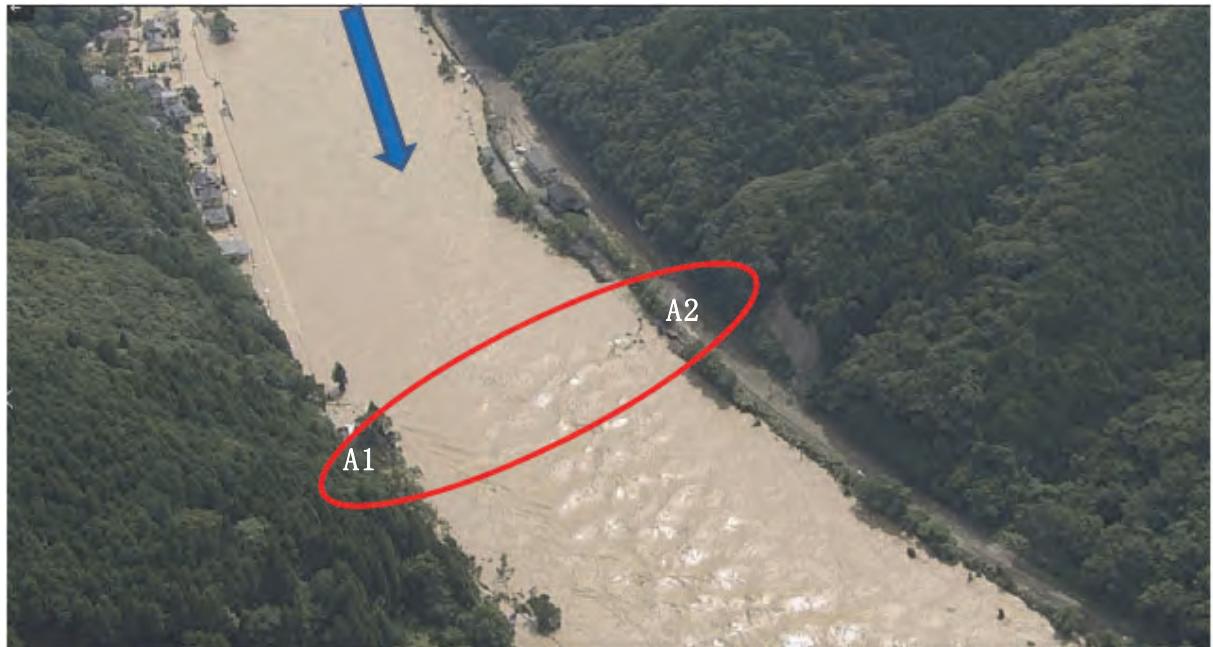
写真-3.1.19 7月4日の航空写真（九州地方整備局提供）

現地調査はA1橋台側から行った。下部構造では、P2及びP4橋脚は下流側に倒壊していた（写真-3.1.19、写真-3.1.20）。遠望目視では、倒壊したP2及びP4橋脚の基礎底面には岩塊が付着しており、当初のフーチング周りにコンクリート巻立てが施されているよう見受けられた（写真-3.1.21、写真-3.1.22）。さらに、内部にある当初のフーチングコンクリートの表面が粗い状態であることから、施工時あるいは供用開始後の流水等の影響により、フーチングのコンクリートに劣化等が生じていた可能性がある（写真-3.1.21、写真-3.1.22）。P2及びP4橋脚のフーチング底面の状態から、球磨川の増水による流体力の作用のほか、橋脚基礎としての支持状態が橋脚の倒壊に影響した可能性が考えられる。P1、P3、P5及びP6橋脚では、橋脚天端の下流側で欠けが確認できた（写真-3.1.23、写真-3.1.24）。また、P1橋脚では支承の損傷が確認された。下流側の支承は橋脚天端の端部のコンクリートの破壊により脱落し、上流側の支承も、支承の下流側サイドブロックが下流側に変形していた（写真-3.1.24）。これらの橋脚天端や支承の変状は、桁が落下する際に生じたと考えられる。また、P5橋脚では、上流側の中間梁付近に水平方向のひび割れが発生していることを確認したが（写真-3.1.25）、遠望目視のため、このひび割れが今回の豪雨により生じたものであるかどうかは不明である。

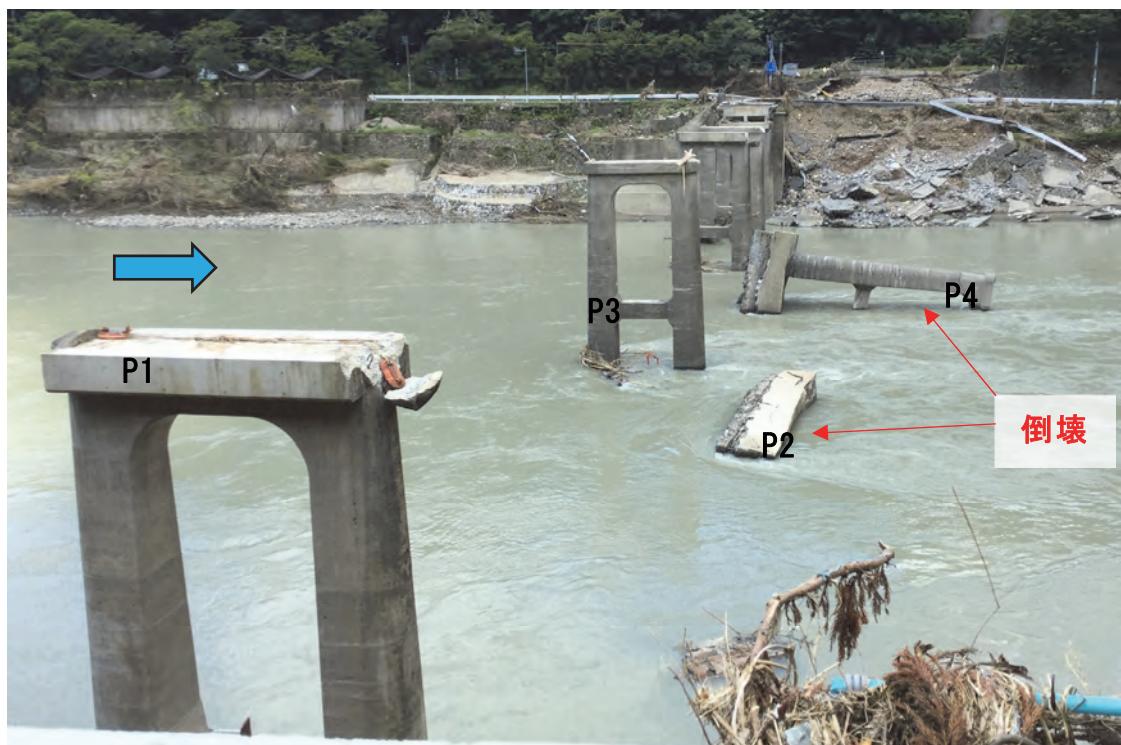
写真-3.1.20 橋脚の倒壊

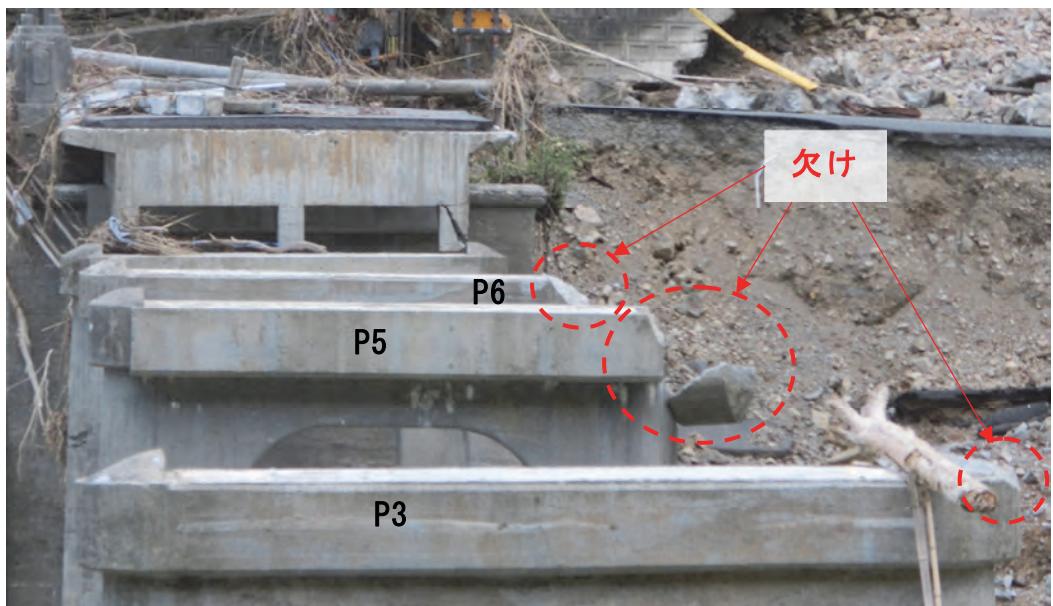
写真-3.1.23 P3 及び P5 及び P6 橋脚天端の欠け

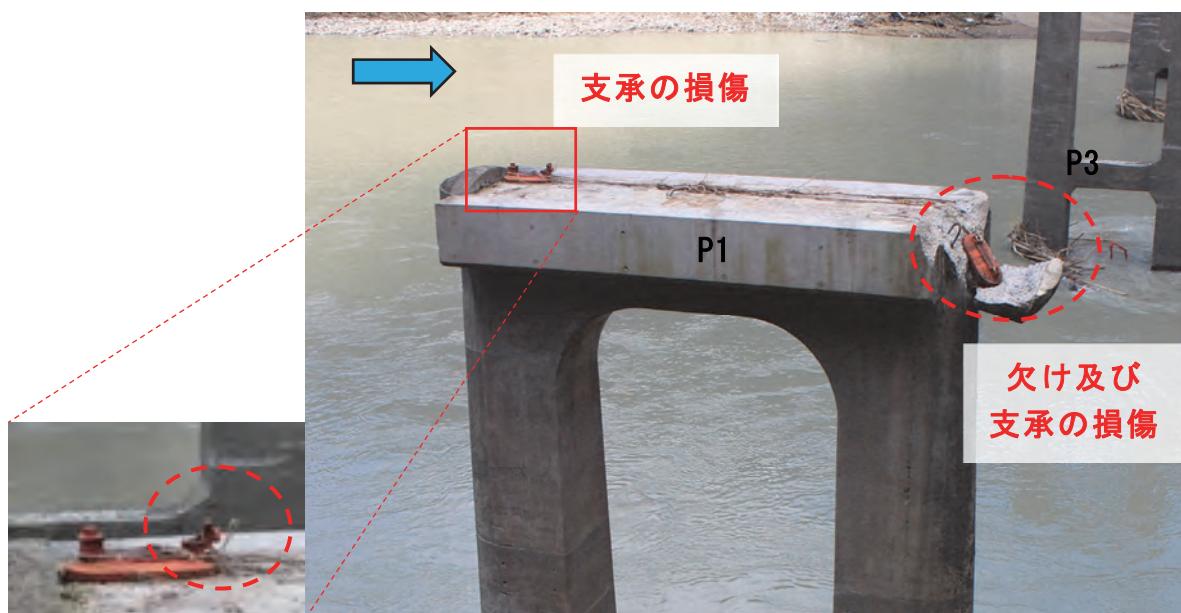
写真-3.1.24 P1 橋脚天端及び支承の変状

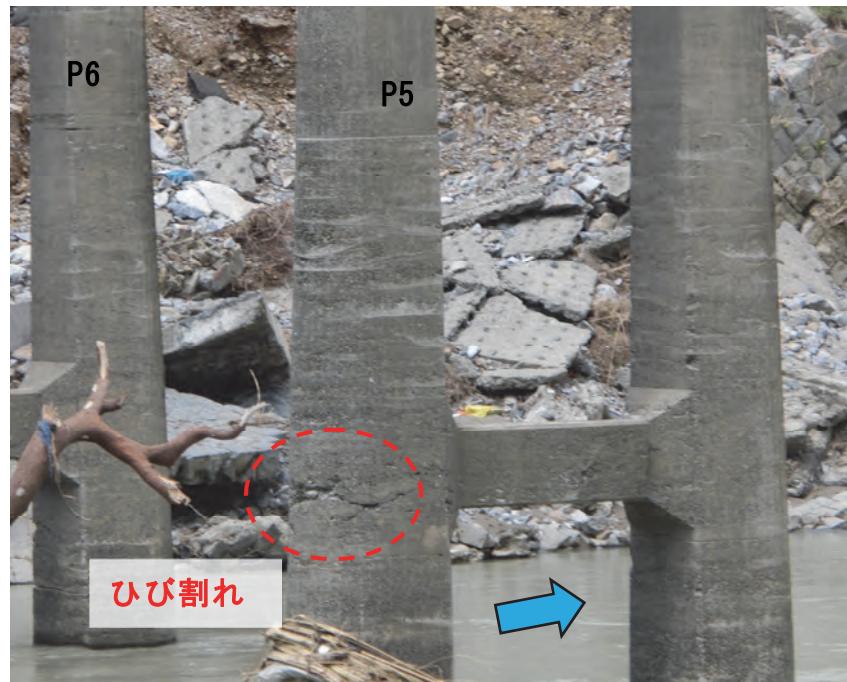
写真-3.1.25 P5 橋脚中間梁付近のひび割れ

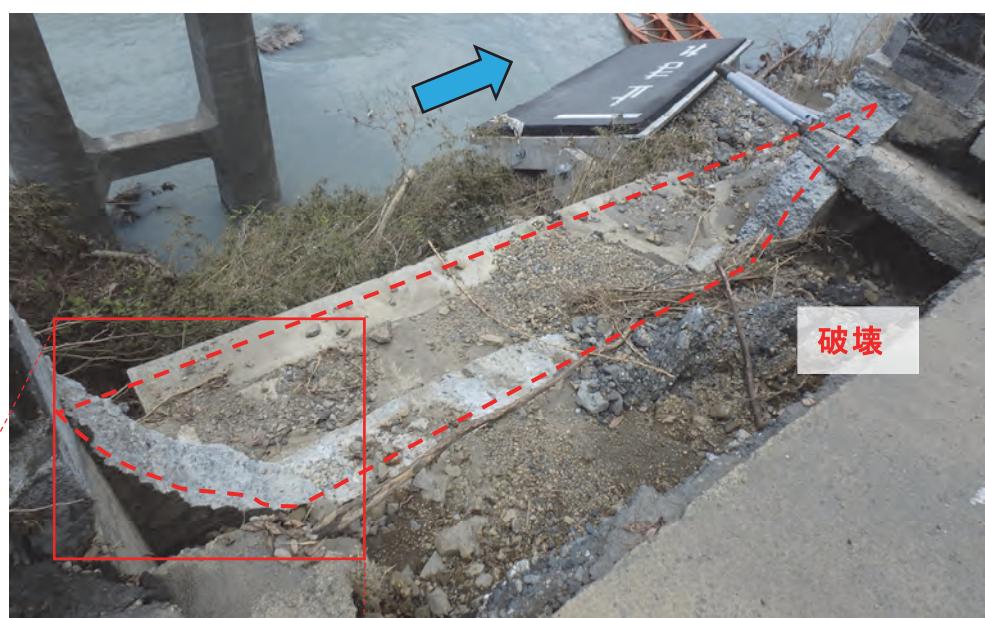
A1橋台では、パラペットに破壊が生じていた。パラペット破壊箇所両端部の破断面は円弧状であり（写真-3.1.26）、また、A1-P1間の桁端部では落橋防止構造で連結されたパラペットのコンクリートブロックが確認された（写真-3.1.27）。一方、パラペットと橋台軸体を接合する鉄筋は確認されなかった。これらの損傷状況から、桁の流失に伴い、落橋防止構造を介してパラペットに押抜きせん断破壊が生じたものと考えられる。

写真-3.1.26 A1 橋台パラペットの変状

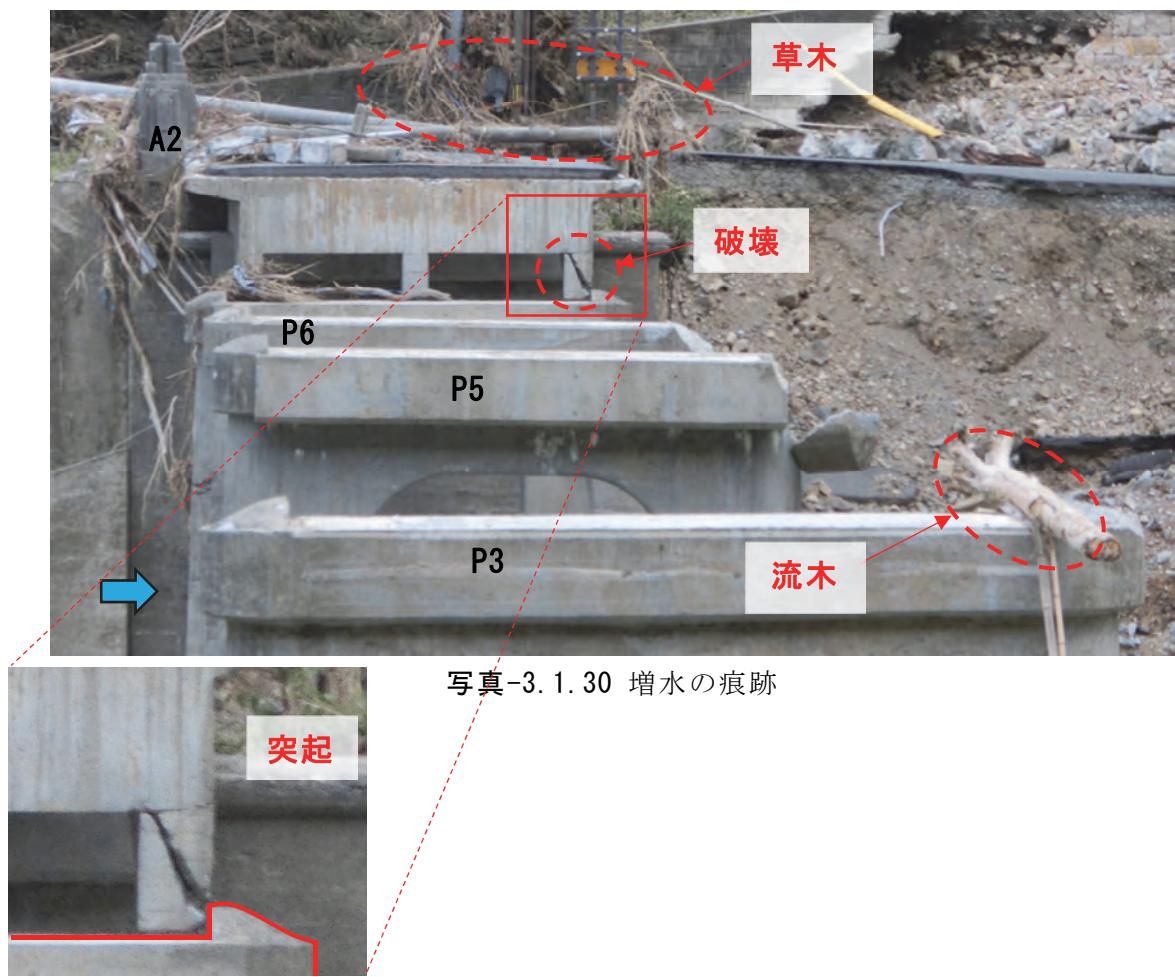
なお、神瀬橋は、球磨川の直線的な河川区間に位置している（図-3.1.7、写真-3.1.31）。写真-3.1.30 に示すように、P3 橋脚天端や A2 橋台周辺の沿道上に流木等が漂着していたことから、本橋の橋面以上まで増水したものとみられ、増水時に流体力が桁に作用したと考えられる。

写真-3.1.30 増水の痕跡

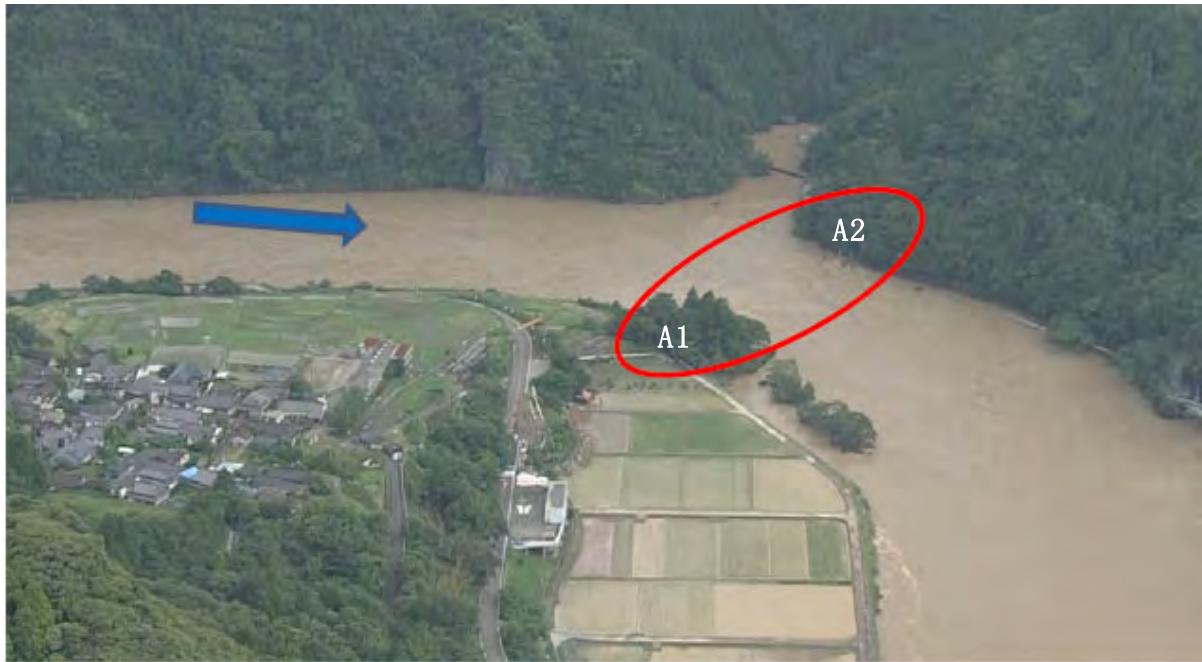
写真-3.1.32 7月4日の航空写真（九州地方整備局提供）

現地調査は A1 橋台側のみから行った。上部構造は全て流失し（写真-3.1.32、写真-3.1.33）、トラス橋は架橋位置から約 100m 下流に流されている状況が確認された（写真-3.1.34）。橋脚（P1、P2）は、遠望目視で確認した範囲では変状等は見られなかった。A1 橋台の支承部では桁の水平変位を抑えるためのアンカーバーが大きく曲がっており、上部構造の流失に伴い変形が進んだものと考えられる（写真-3.1.35）。また、A1 側の取付護岸の一部損傷と A1 橋台背面土の一部流出が見られた。

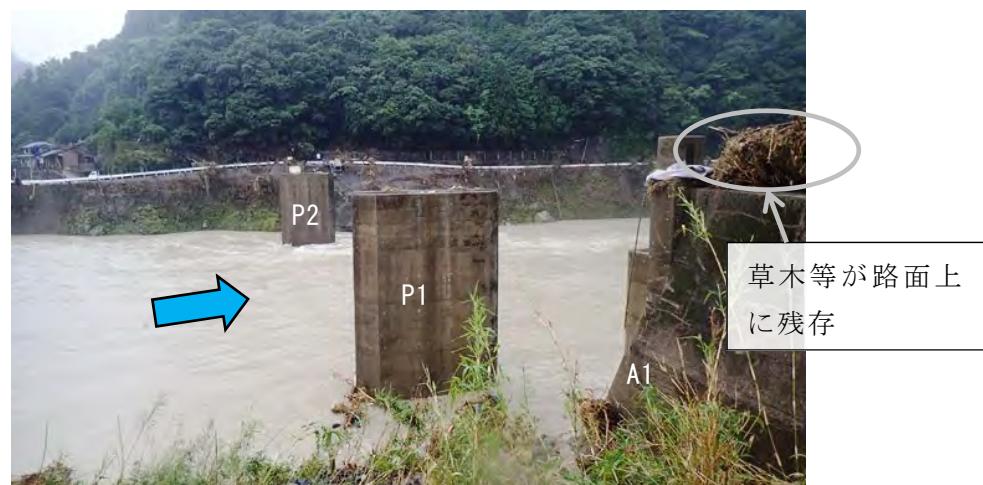
写真-3.1.33 上部構造の流失

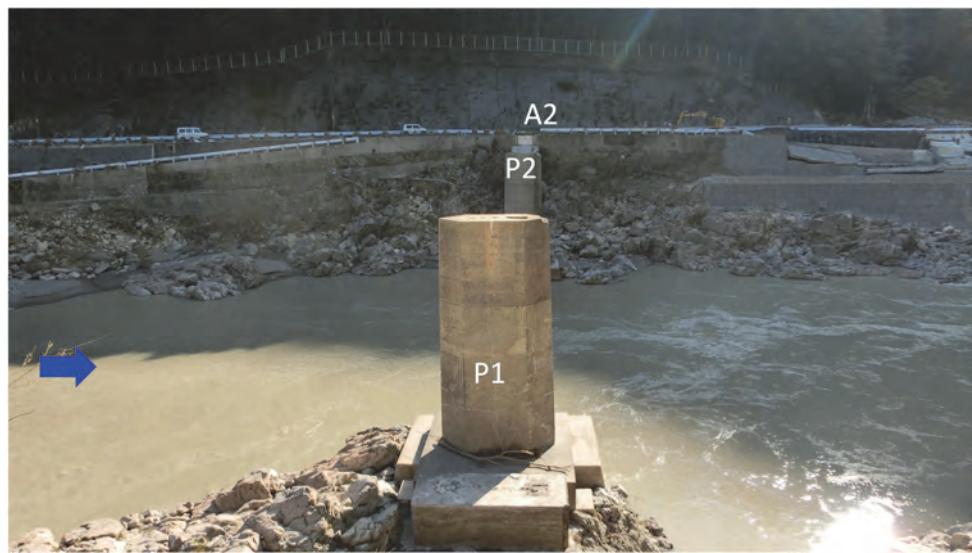
現地調査により、上部構造の流失と以下の橋脚及び橋台の変状等が確認された（写真-3.1.37、写真-3.1.38）。なお、P1及びP2橋脚とともに、7月29日及び7月30日のいずれの現地調査時においても水位よりも高い位置で岩盤にフーチングが設置されている状況が確認できた。

写真-3.1.38 上部構造の流失

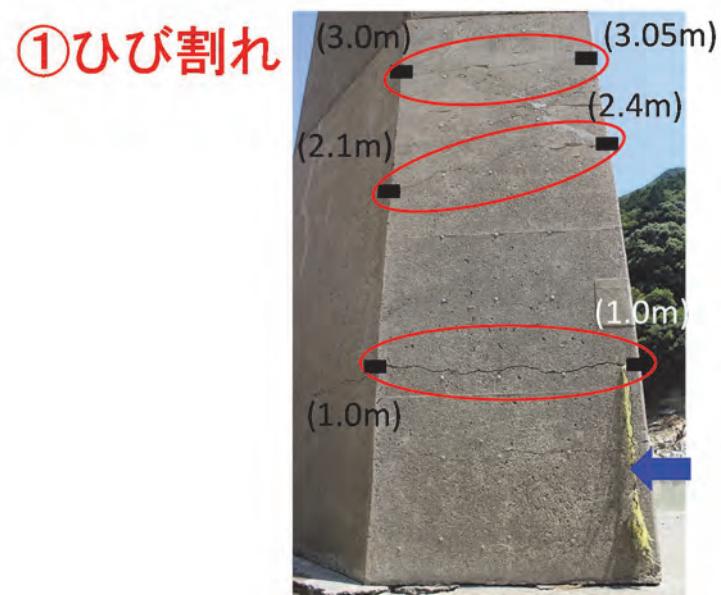
P2橋脚の基部に3本のひび割れが確認されるとともに、橋脚基部でフーチングからの浮き上がりが生じ、上流側で約1cmの浮き上がり量であった。また、橋脚基部の下流側に高さ1m程度の剥離が見られた（写真-3.1.39～写真-3.1.42）。3本のひび割れは、最大で5mm程度のひび割れ幅で橋脚基部の上流側でフーチング天端から1.0m、2.4m、及び3.1mの高さに発生しており、橋脚基部の下流側に向かってほぼ水平又は20°程度下方に向かって進展していることが確認された。損傷状況から、河川の増水に伴う橋脚の曲げによるひび割れ及びコンクリートの圧壊が生じたと考えられる。なお、橋脚断面は六角形で上下流端が角部となっており（図-3.1.13）、圧縮側の応力集中が生じやすい断面形状であった。橋脚基部のフーチングでは、放射状のひび割れと補修痕が見られたが、ひび割れの進展等は確認されなかった（写真-3.1.43）。なお、遠望目視の範囲ではP1橋脚の基部では特段の変状は確認されなかった（写真-3.1.44）。また、目視の範囲では全ての橋台及び橋脚に沈下や傾斜等の変状は確認できなかった。

写真-3.1.40 P2 橋脚基部のひび割れの状況 (A2 側から撮影)

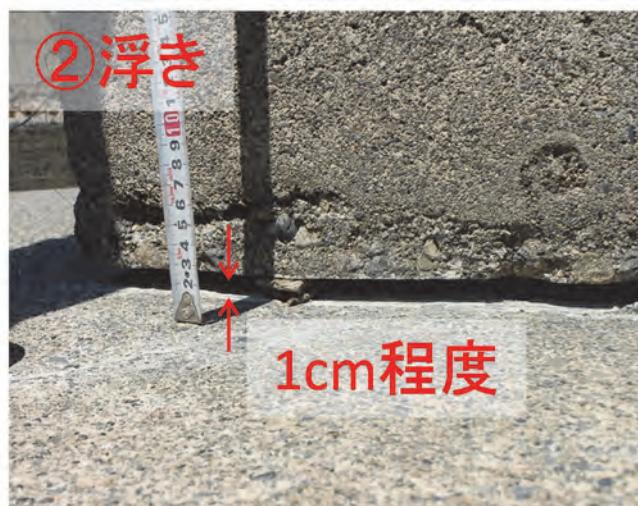
写真-3.1.41 P2 橋脚基部の浮き上がりの状況（A1 側から撮影）

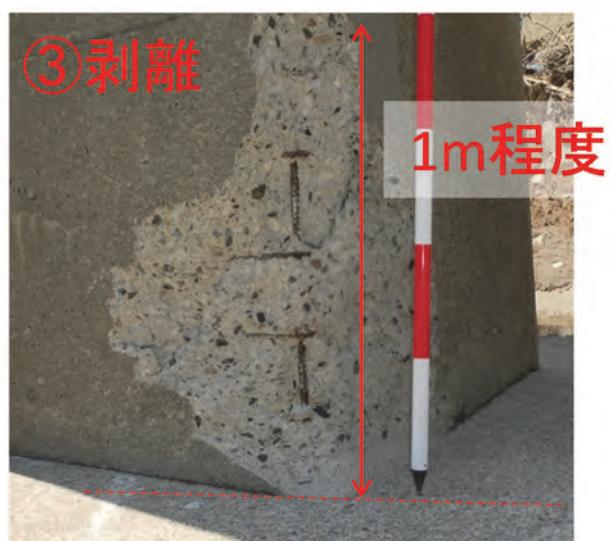
写真-3.1.42 P2 橋脚基部の下流側のコンクリート剥離の状況（下流側から撮影）

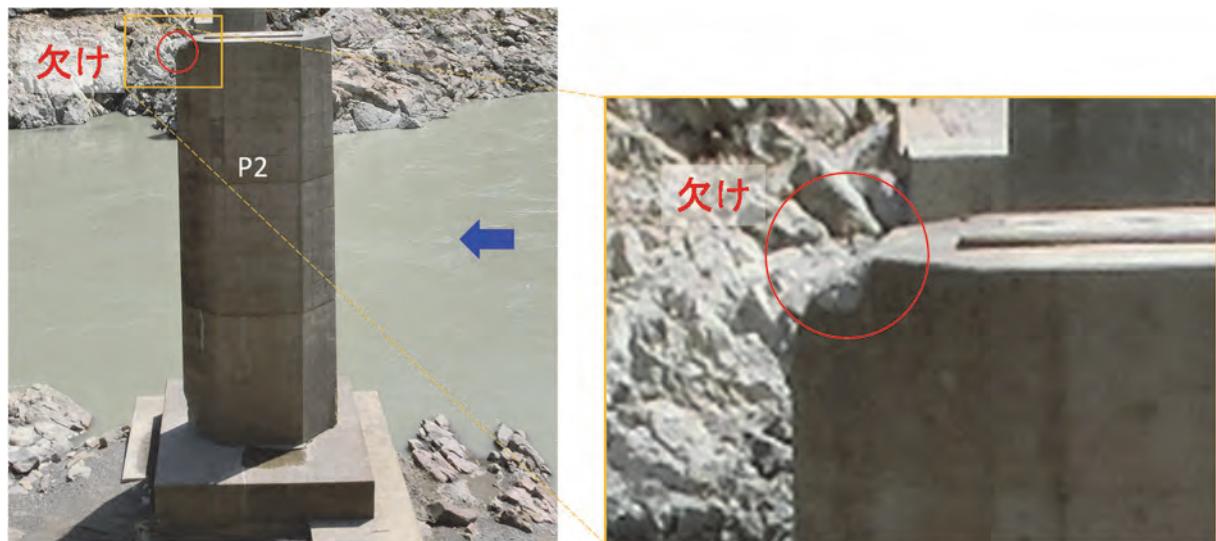
また、P1橋脚及びP2橋脚に天端部下流側の欠け、A1橋台及びA2橋台にアンカーバーの下流側への変形、橋座端部の欠けが見られた（写真-3.1.45～写真-3.1.48）。A2橋台の下流側のアンカーボルトは、A1橋台の上流側及び下流側やA2橋台の上流側のアンカーボルトよりも大きく倒れていた。損傷状況やA2橋台側が水衝部にあたること等から、P2橋脚側の水流の作用がP1橋脚側よりも大きかった可能性がある。これらの変状は河川の増水に伴い桁が落下する際に生じたと考えられる。

写真-3.1.46 P2 橋脚天端部の欠けの状況 (A1 側から撮影)

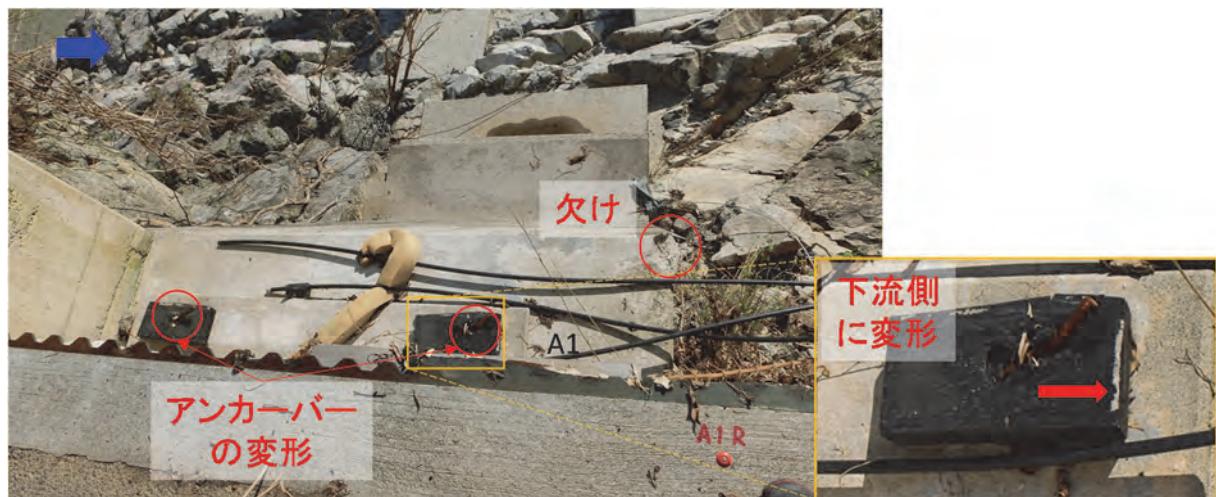
写真-3.1.47 A1 橋台の変状状況 (A1 上から撮影)

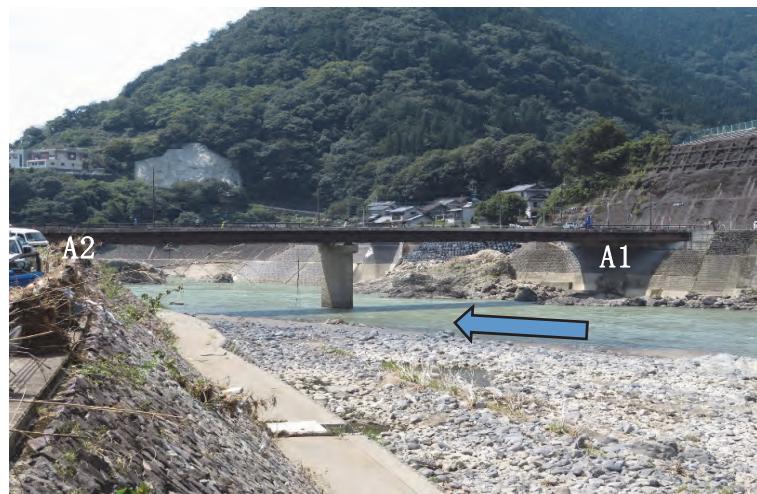
調査では、右岸側径間の防護柵が損傷し、一部流出し（写真-3.1.50、写真-3.1.51）、左岸側径間の防護柵においても飾り枠部が流出（写真-3.1.52）しているのが確認された。

写真-3.1.50 調査時の球磨橋の状況 (下流側から撮影)

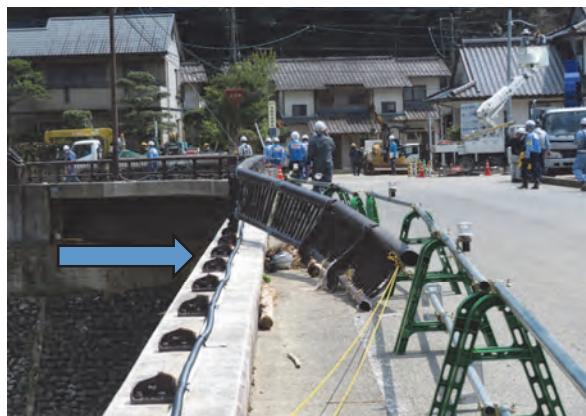
右岸側の径間の防護柵の損傷度合いが左岸側の径間に比べ大きくなっているのは、架橋位置が河川の湾曲部であり（図-3.1.14）、湾曲部の外側にあたる右岸側の流速が相対的に速かったことによる可能性が要因の一つとして考えられる。防護柵の損傷箇所は、上流側では支柱基部の薄肉部（写真-3.1.53）、下流側では支柱ベースプレート部（写真-3.1.54）と異なっている。この違いが生じたのは、防護柵は橋の中心から外側方向に作用する自動車の衝突荷重に対して必要な耐荷力を確保できるように設計しているが、増水に伴い作用する流体力は上流方向から下流方向にかかるため、上流側と下流側の防護柵で流体力の作用に対する損傷が生じる際の耐荷力に違いがあったためと考えられる。

写真-3.1.51 右岸側径間の防護柵の損傷状況

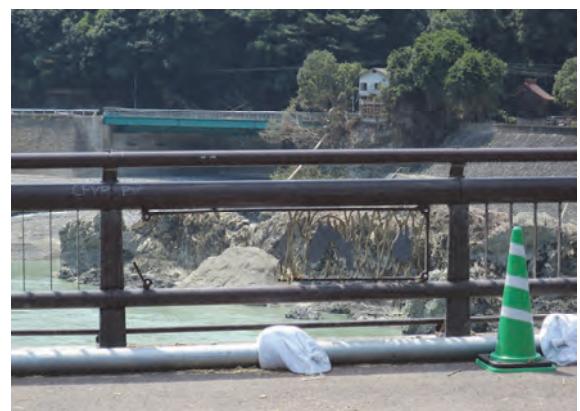
写真-3.1.52 左岸側径間の防護柵飾り枠部流出

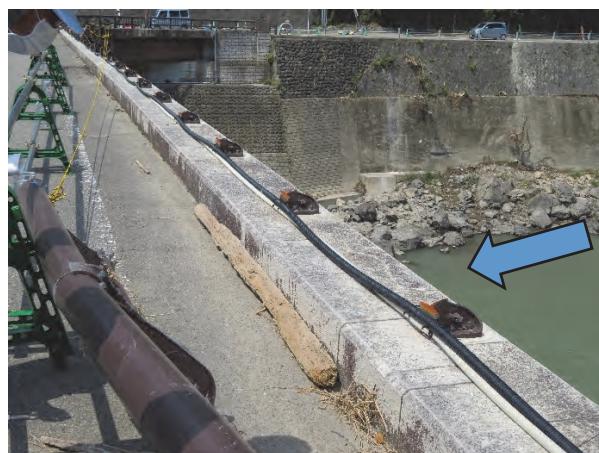
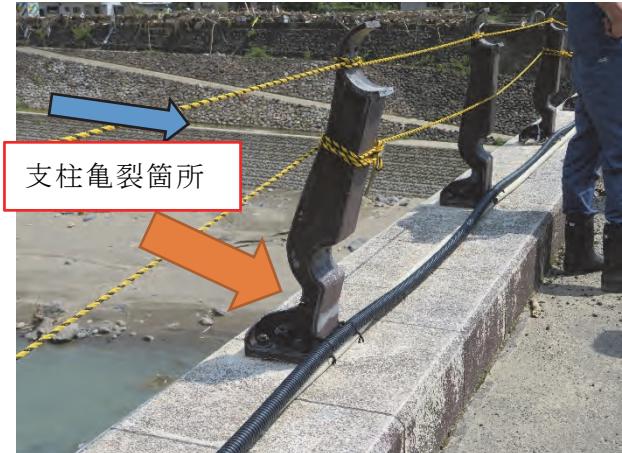
写真-3.1.53 支柱基部で損傷した上流側の防護柵

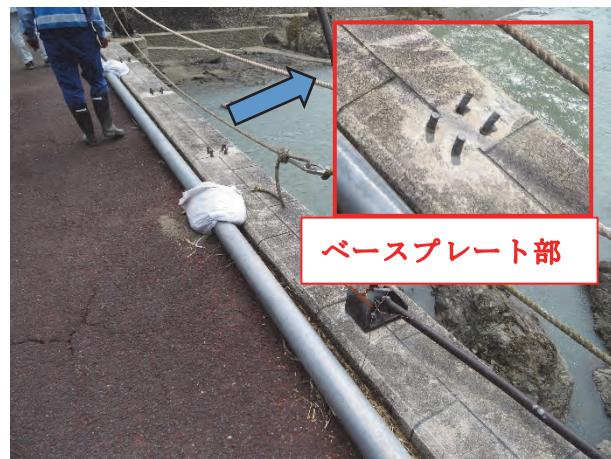
写真-3.1.54 ベースプレート部で損傷した下流側の防護柵

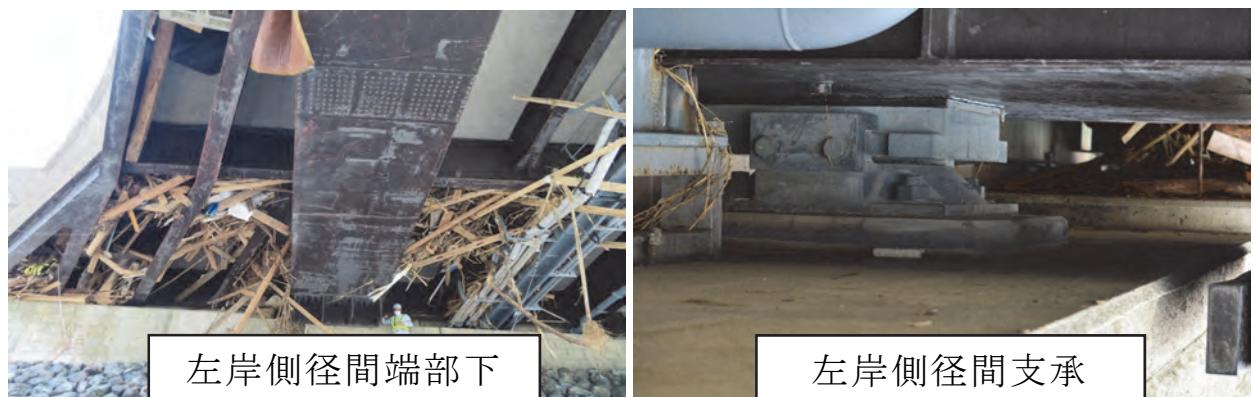
上部構造については大きな損傷はなく、また支承（写真-3.1.55）にも損傷は見られなかった。

写真-3.1.55 桁下下面の状況及び支承部の状況

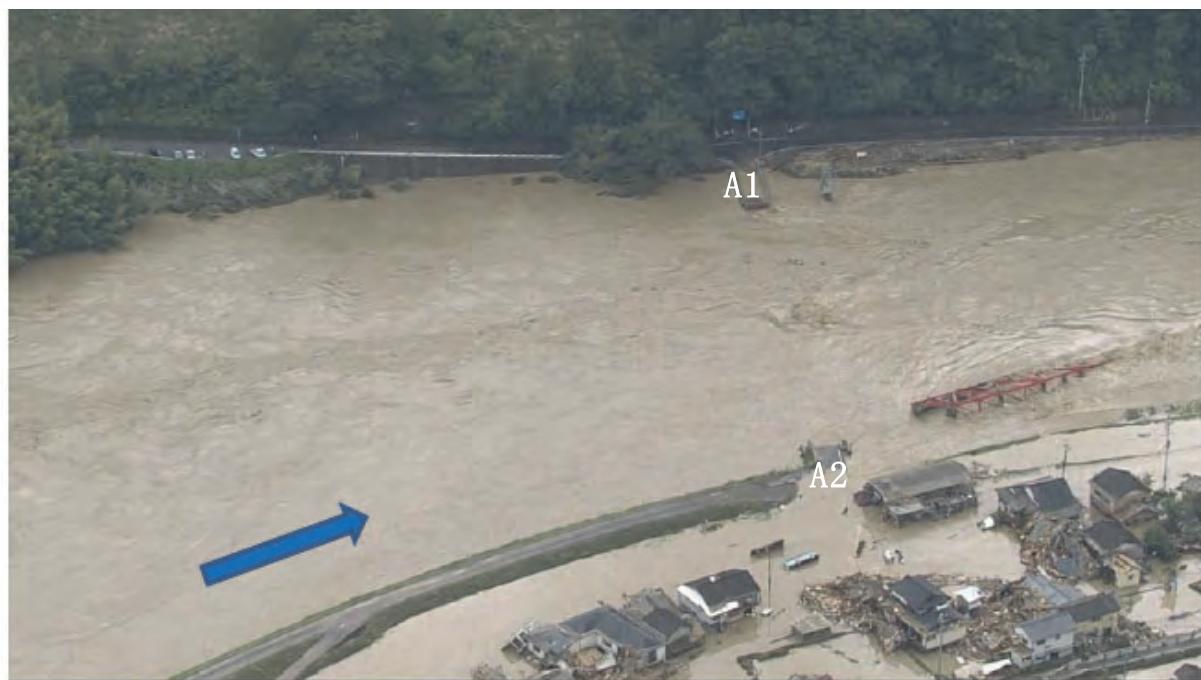
写真-3.1.58 7月4日の航空写真（九州地方整備局提供）

調査では、A2～P1 間のトラス桁の流失、A2 橋台パラペット・ウィング・橋座部の破損、背面土砂の流出及び橋台にひび割れが確認された（写真-3.1.58～写真-3.1.60）。

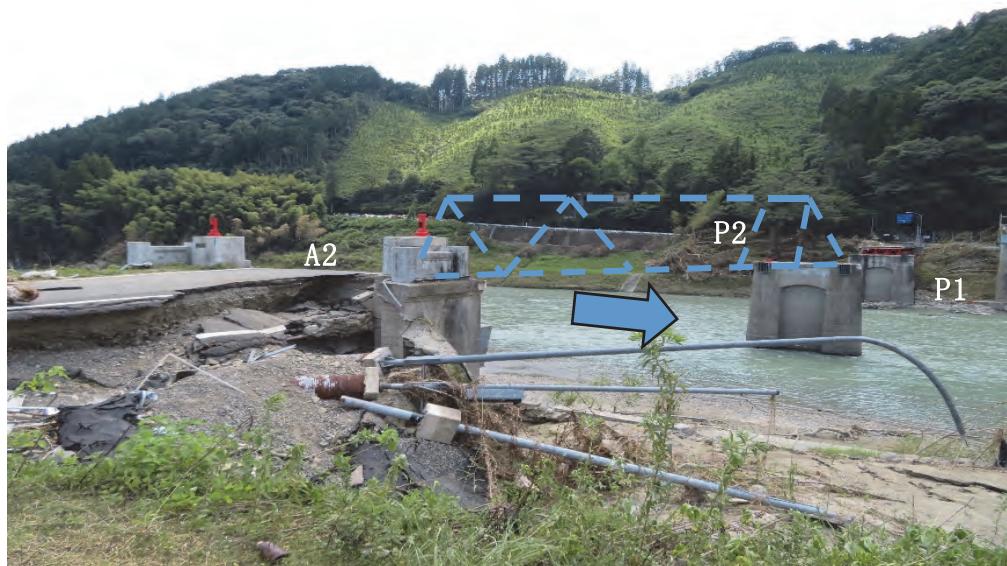
A1～P1 間の I 桁部は、トラス桁に引きずられた伸縮装置・防護柵・添架物の変形を除き、目立った損傷はなく、桁は残存していた。また、P1 及び P2 橋脚には目立ったひび割れや傾斜は見受けられなかった（写真-3.1.59、写真-3.1.61）。

写真-3.1.59 調査時の相良橋の状況（下流側から撮影）

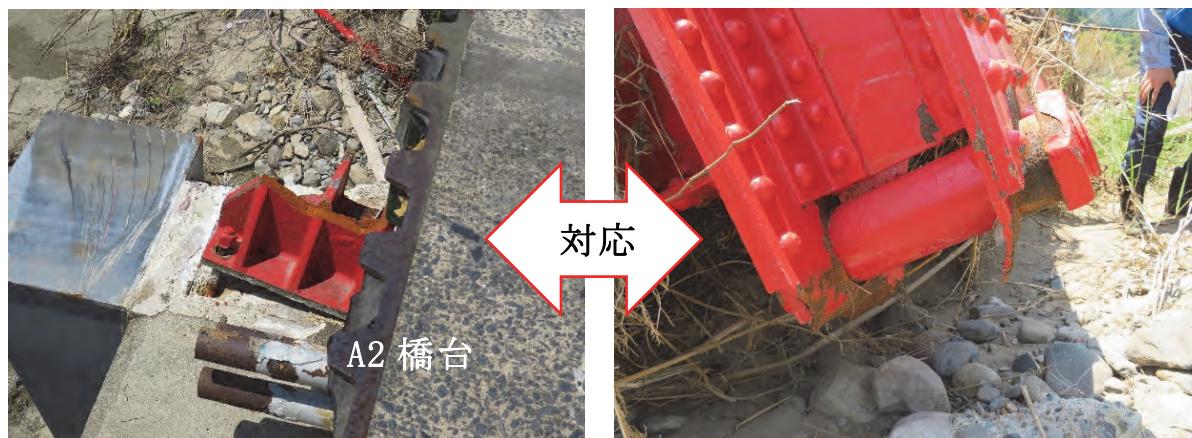
本橋は、写真-3.1.64 の状況や防護柵に多くの流木等が詰まった状態が確認されたこと（写真-3.1.62）から、水位は橋面を越える高さまで上昇したことでトラス桁に流体力が作用し、ピン支承の下脇が損傷（写真-3.1.63、写真-3.1.64）し、流失したと考えられる。なお、P2～A2 のトラス桁は、被災直後は写真-3.1.65 のようにトラス桁の上側が河岸側に向いていたが、8月5日の調査時点では出水等に伴い写真-3.1.64 のようにトラス桁の上側が河心側となる向きに変わっている。この変化は、「ゴー」という音を聞き、現地を見ると向きが変わったところであったとの証言から7月23日14時頃に起こったものである。P1～P2 のトラス桁は、河川内の右岸寄りに確認された（写真-3.1.64）。

写真-3.1.63 ト拉斯桁 (P2～A2) 下流側ピン支承の下沓の損傷状況

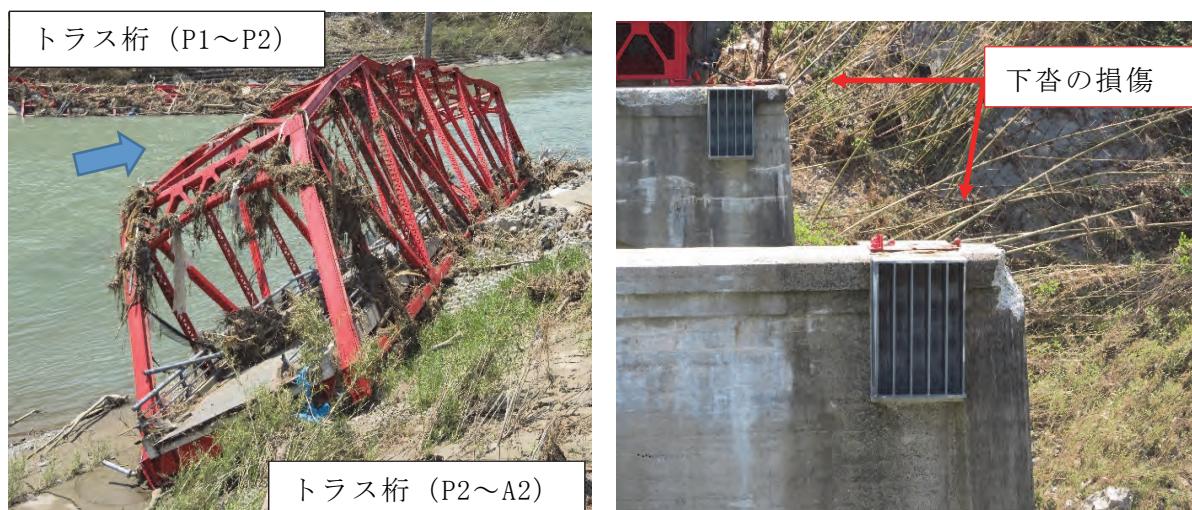
写真-3.1.64 流失したト拉斯桁及び下沓の損傷状況

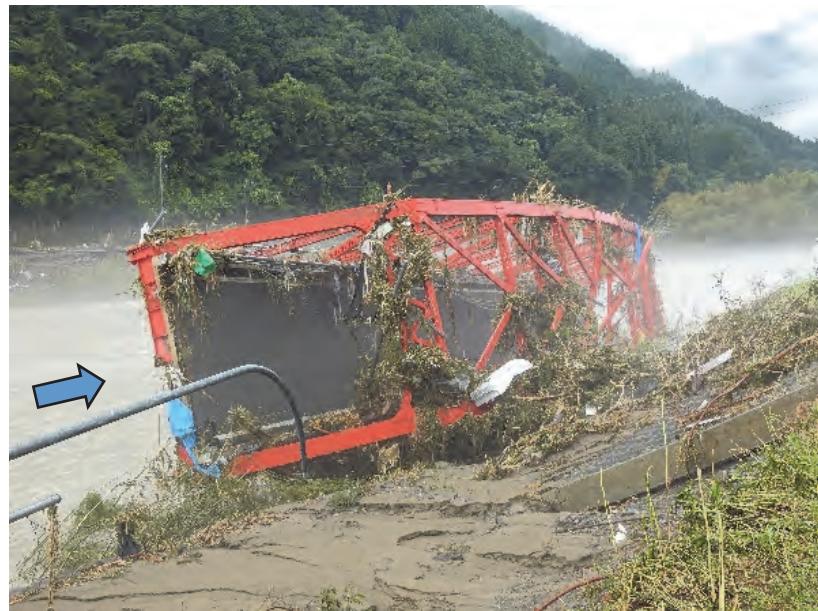
写真-3.1.65 流失した P2～A2 径間のトラス桁 (7月7日撮影)
