### 3. 道路橋

#### 3.1 球磨川本川を渡河する道路橋

##### (1) 深水橋（上部構造・橋脚流失）

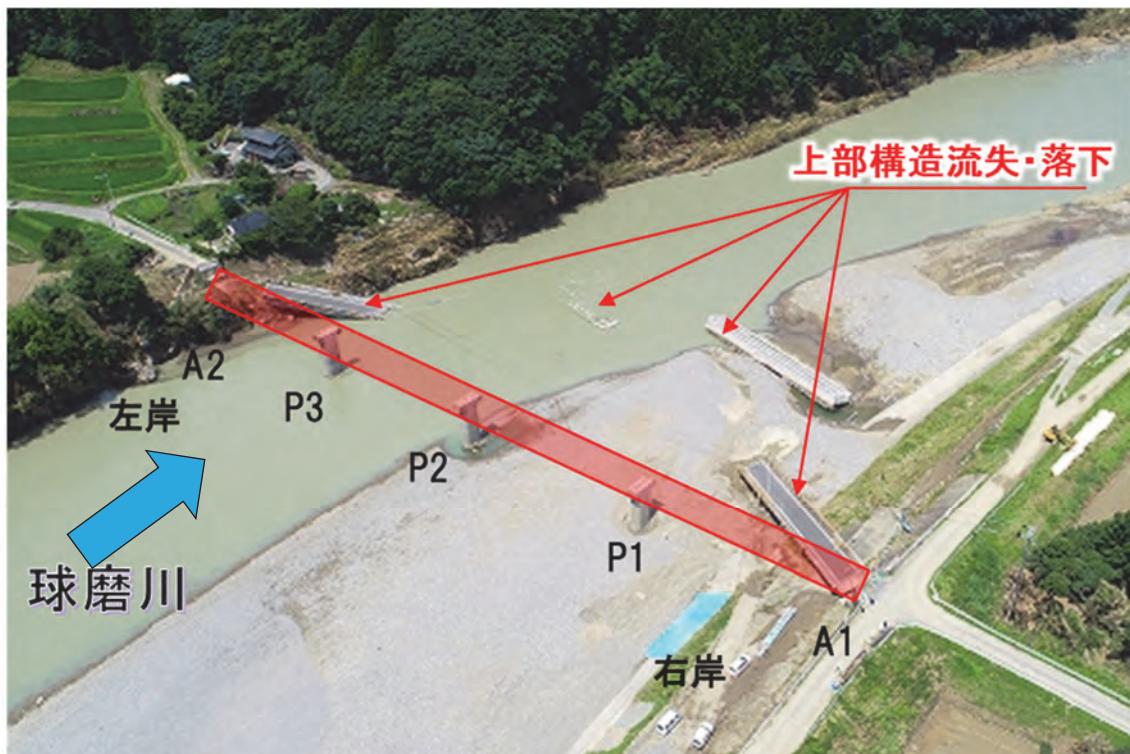
なお、沖鶴橋の上流は球磨川の曲線区間となっており、架橋位置では A2 側に流心があり、A1 側に砂州が形成されていた（図-3.1.18、写真-3.1.67）。洪水痕跡として、本橋では橋梁より高い位置にある架空線に流木が絡まっていたことから（写真-3.1.79）、本橋の上部構造よりも高い位置まで増水したものとみられる。

写真-3.1.67 上空からの沖鶴橋の状況（九州地方整備局提供）

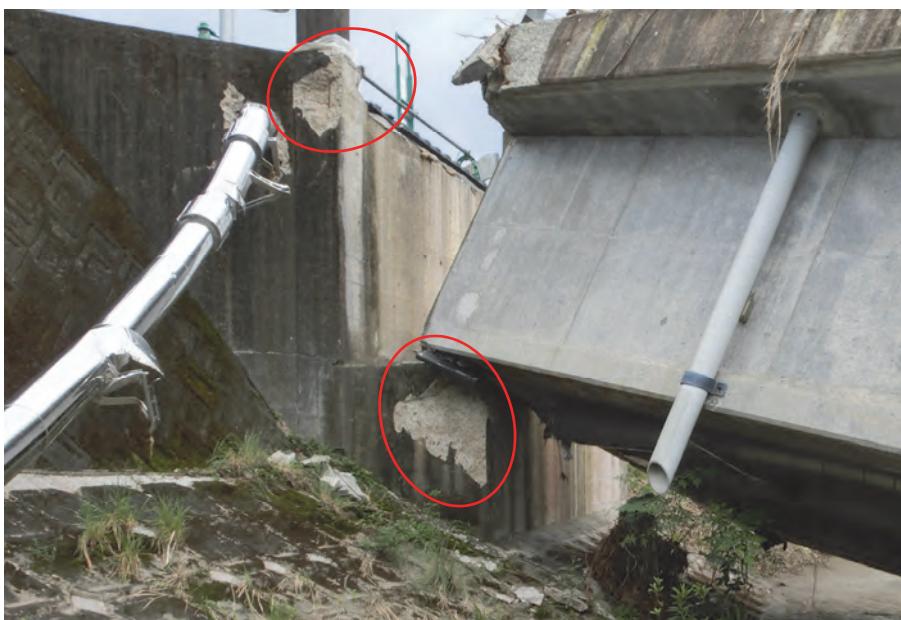
A1 橋台では、パラペット及びたて壁の下流側端部で桁流失時に生じたと考えられる欠けが確認された（写真-3.1.70）。また、支承アンカーバーが下流側及び橋軸方向に倒れていた（写真-3.1.71）。桁が流失する際に桁に追随してアンカーバーが変形したと考えられる。その他、目視の範囲では A1 橋台の沈下や傾斜等の変状は確認できなかった。

写真-3.1.70 パラペットとたて壁の欠け(A1)

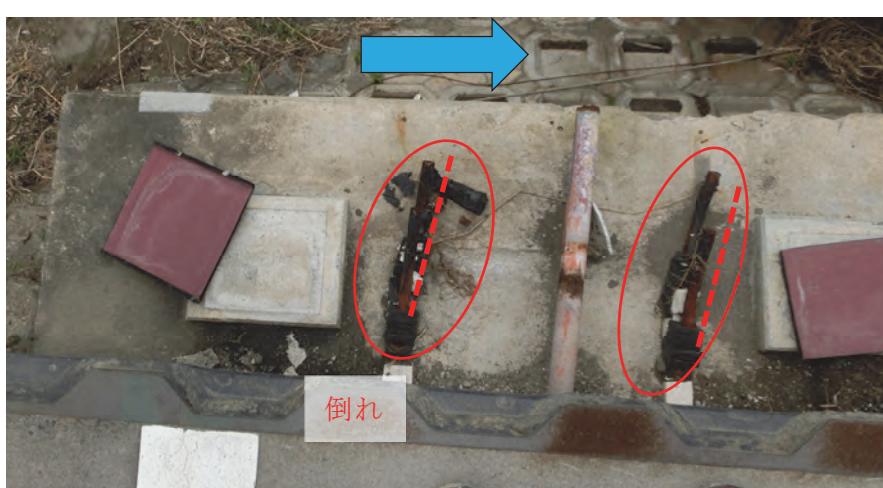
写真-3.1.71 橋台支承アンカーバー（A1）の倒れ（橋座を臨む）

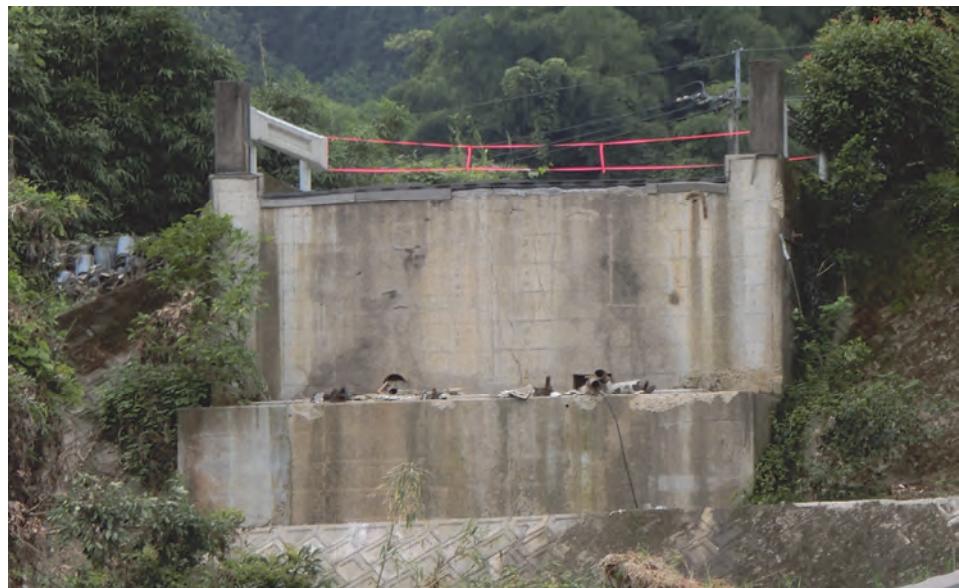
A2 橋台では、遠望目視の範囲では、橋座部に桁流失時に生じたと考えられる欠けが見られた（写真-3.1.72）。

写真-3.1.72 橋座部の欠け (A2)

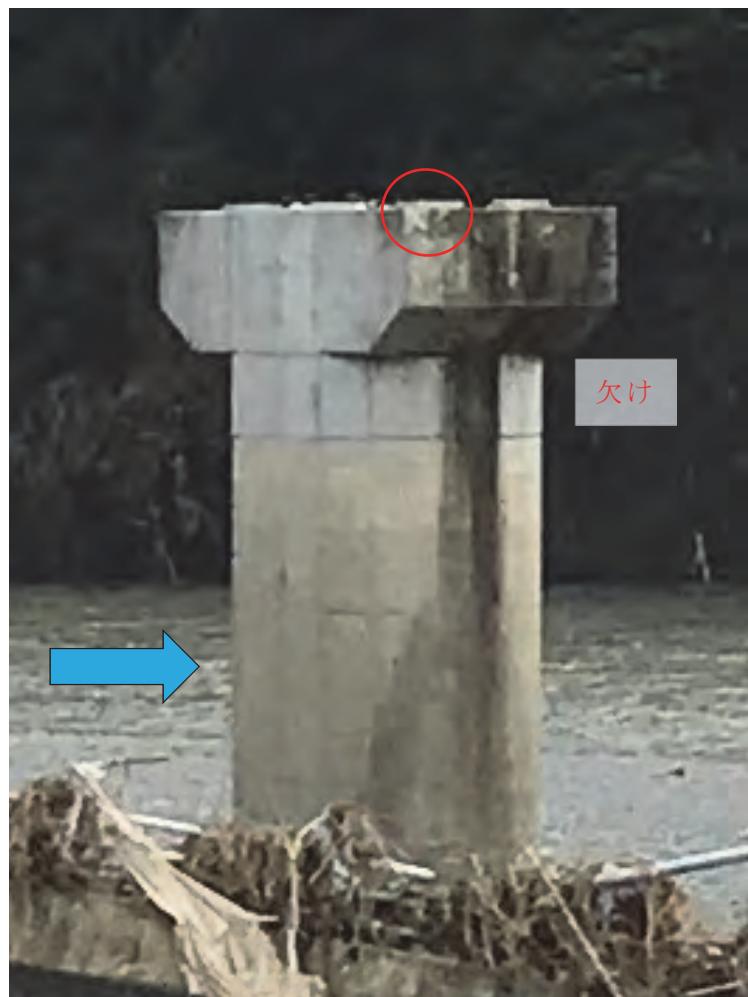
P1 橋脚では、梁部の下流側に桁流失時に生じたと考えられる欠けが確認された（写真-3.1.73）。橋脚基部には、上流側から斜め下方に伸びる 1cm 程度のひび割れが見られた（写真-3.1.74）。橋脚軸体には、下流側への傾斜が見られ、傾斜角度は現地調査時の簡易な計測で 1 度程度であった（写真-3.1.75）。基部周面一体は河床が局所的に低くなっていた（写真-3.1.75）、上流側が下流側よりも 1m 程度深くなっていた。橋脚基部のひび割れは、損傷状況から流体力の作用により生じたものと考えられる。

写真-3.1.73 梁部の欠け (P1) (下流側から臨む)

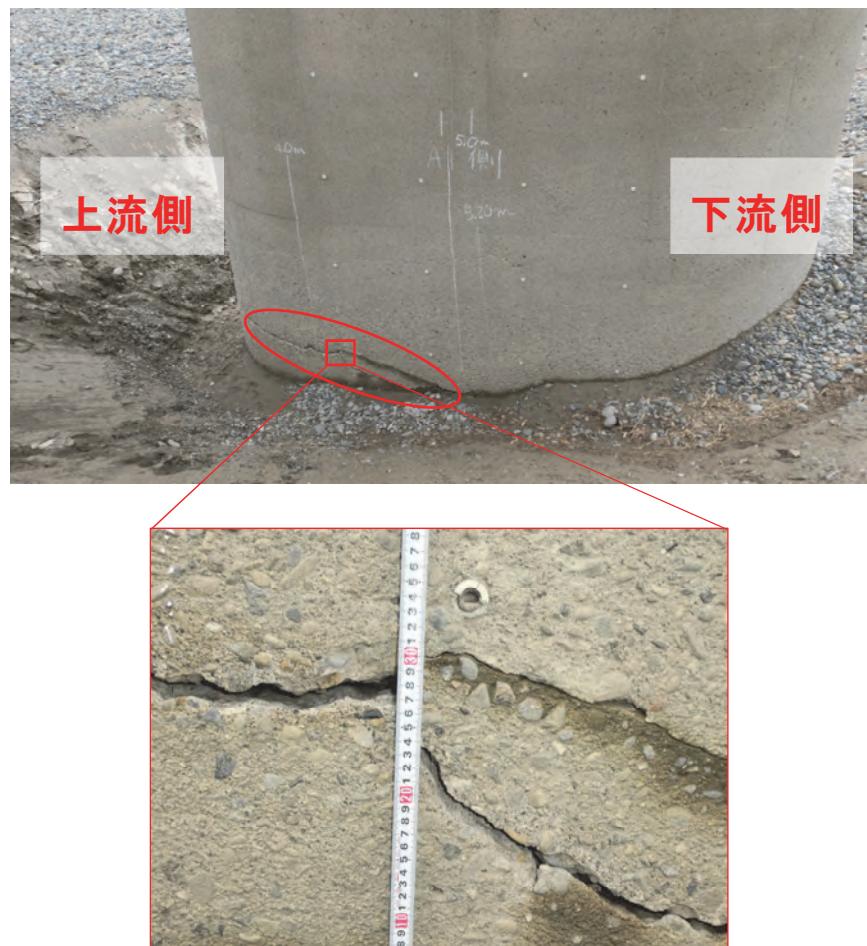
写真-3.1.74 P1 におけるひび割れの状況

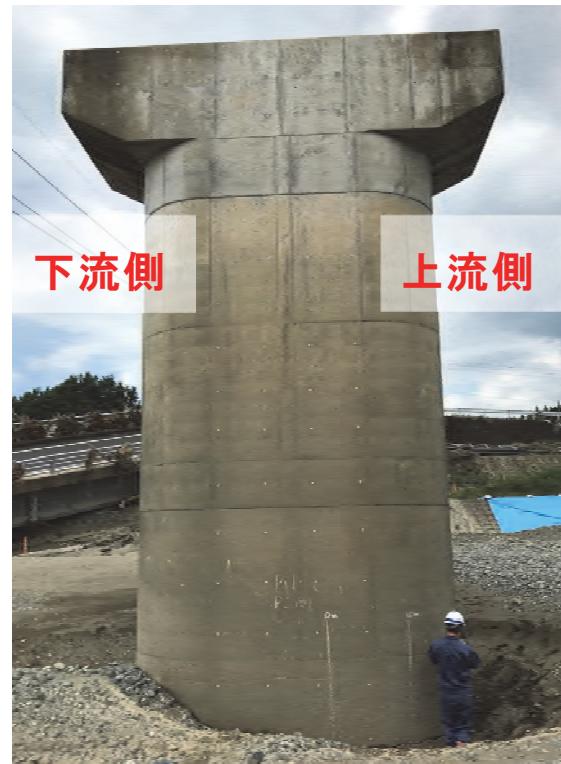
写真-3.1.75 洗掘及び下流側への傾斜が確認された P1 (左岸側から臨む)

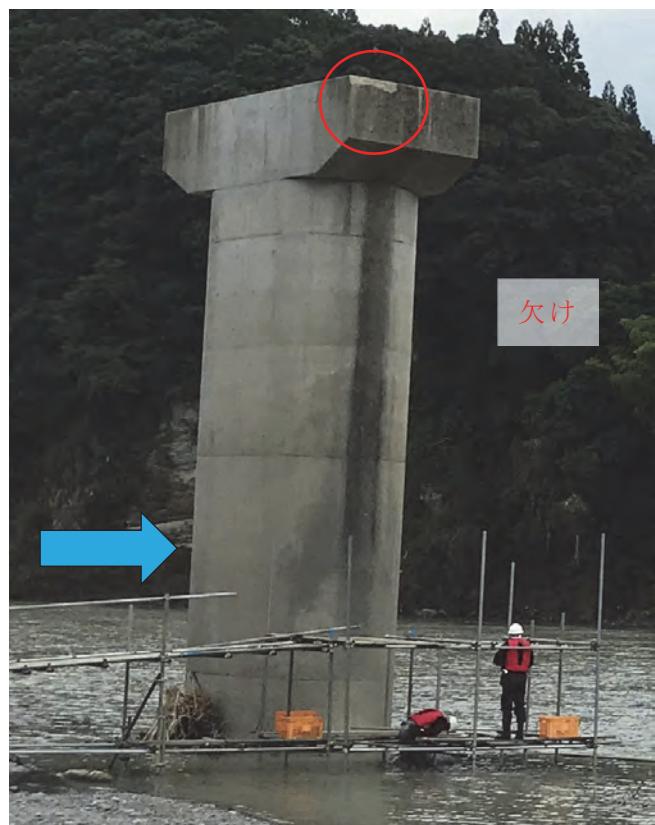
P2 及び P3 橋脚では、遠望目視の範囲では、梁部の下流側に、桁流失時に生じたと考えられる欠けが見られた（写真-3.1.76、写真-3.1.77）。また、P2 橋脚の基部では、上流側で打継目の開口とひび割れが確認された（写真-3.1.78）。

写真-3.1.76 梁部の欠け(P2) (下流側から臨む)

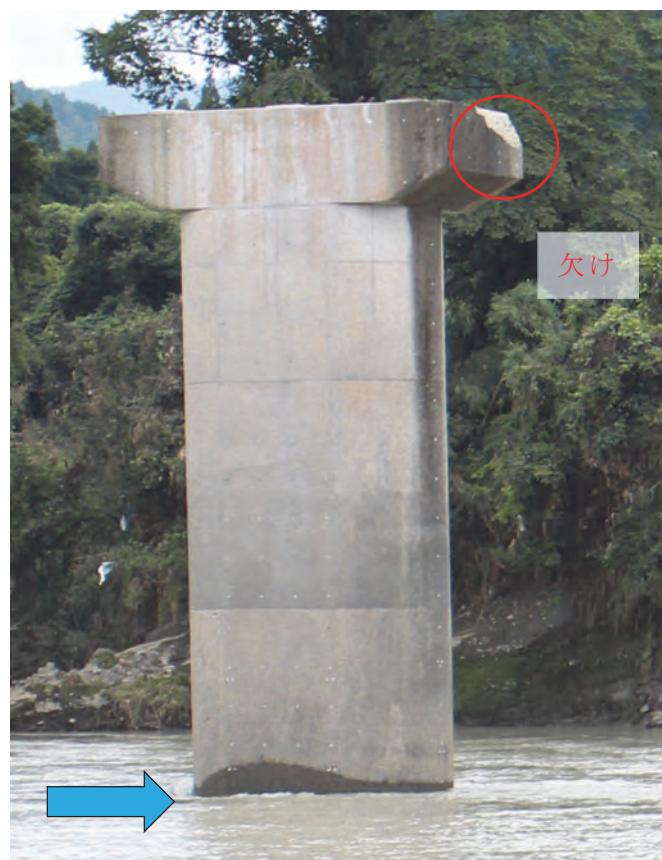
写真-3.1.77 梁部の欠け(P3) (下流側から臨む)

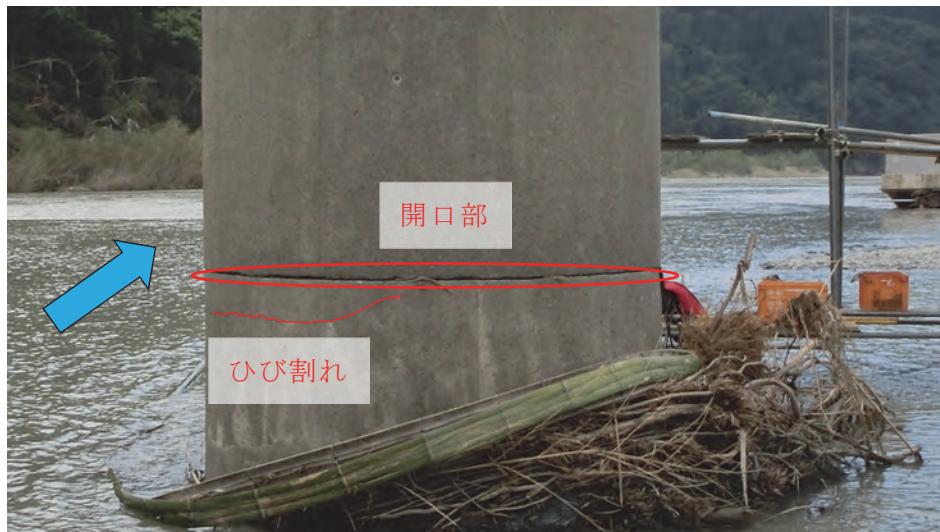
写真-3.1.78 P2 基部上流側の状況

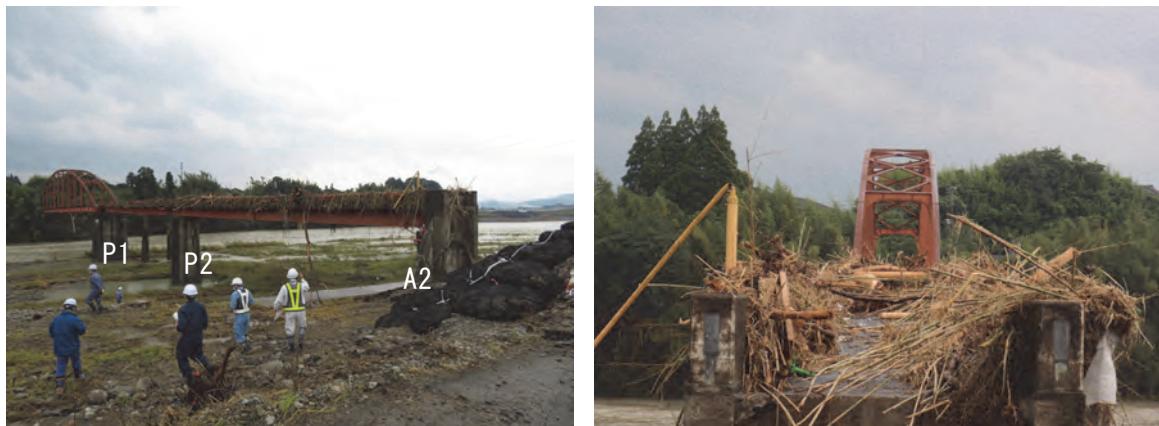
調査では、上部構造は残存していたが A2 橋台背面盛土の流出が確認された（写真-3.1.80、写真-3.1.81）。水位は、写真-3.1.80 の状況や、高欄への草木等の引っかかり（写真-3.1.81）、周辺の樹木の状況から、少なくとも高欄高さまで上昇したものと考えられる。本橋は A1 から A2 にかけて低くなるように縦断勾配があるが、高欄への草木等の引っかかりは A1 側よりも A2 側で多くなっている。本橋の架橋位置は、河川の湾曲部にあたる（図-3.1.20）

写真-3.1.81 天狗橋被災状況（A2 橋台側より）（7月10日撮影）

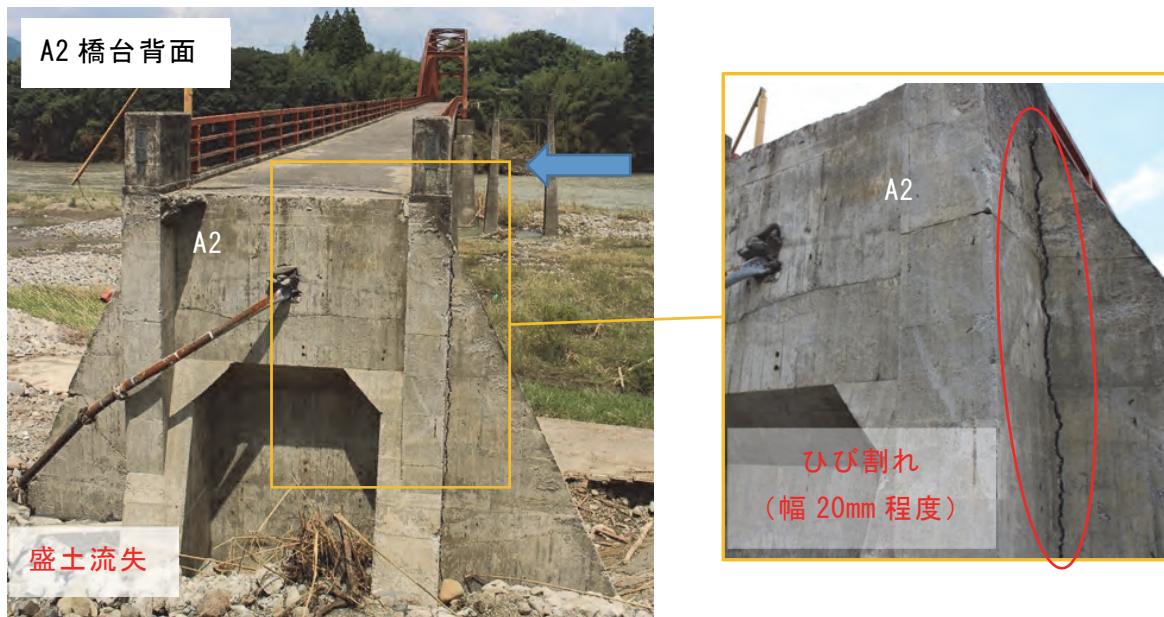
堤外地側に張り出す位置にある A2 橋台の背面盛土の流出範囲は、高さ 5m 程度、橋軸方向 5m 程度であった（写真-3.1.82）。橋台前面土砂の流出は、堤体の痕跡から高さ 3m 程度と考えられ、フーチング上面が露出していた（写真-3.1.83）。また、橋台とウイングの接合部背面側に幅 20mm 程度のひび割れが確認された（写真-3.1.84）。

写真-3.1.84 A2 橋台背面側のウイング接合部のひび割れ

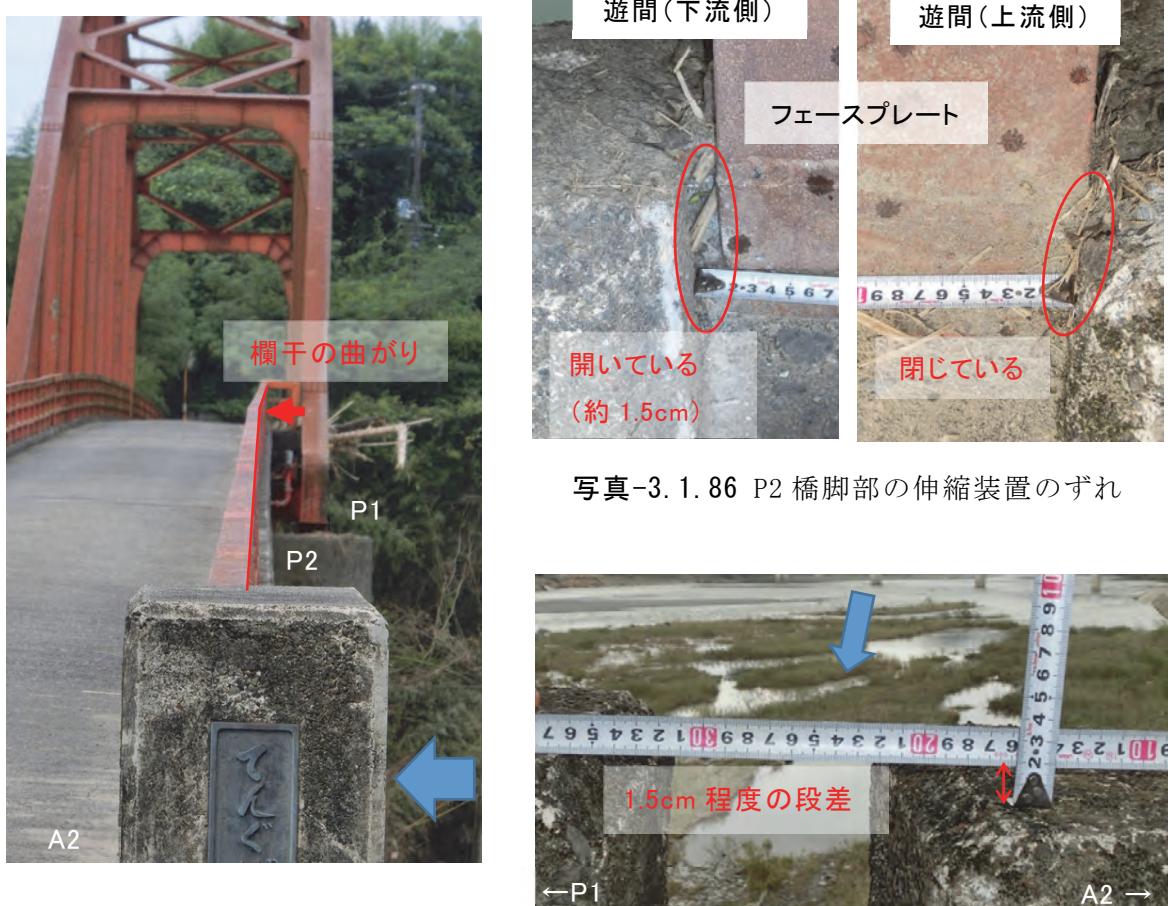
上部構造には、箱桁部（P1～A2 間）で高欄の曲がりが見られた（写真-3.1.85）。P2 部の伸縮装置において、フェースプレートの収まりに上下流両側でずれが見られた（写真-3.1.86）。また、同箇所において、桁同士に 1.5cm 程度の段差が確認された（写真-3.1.87）。

写真-3.1.85 高欄の曲がり  
(A2側より)

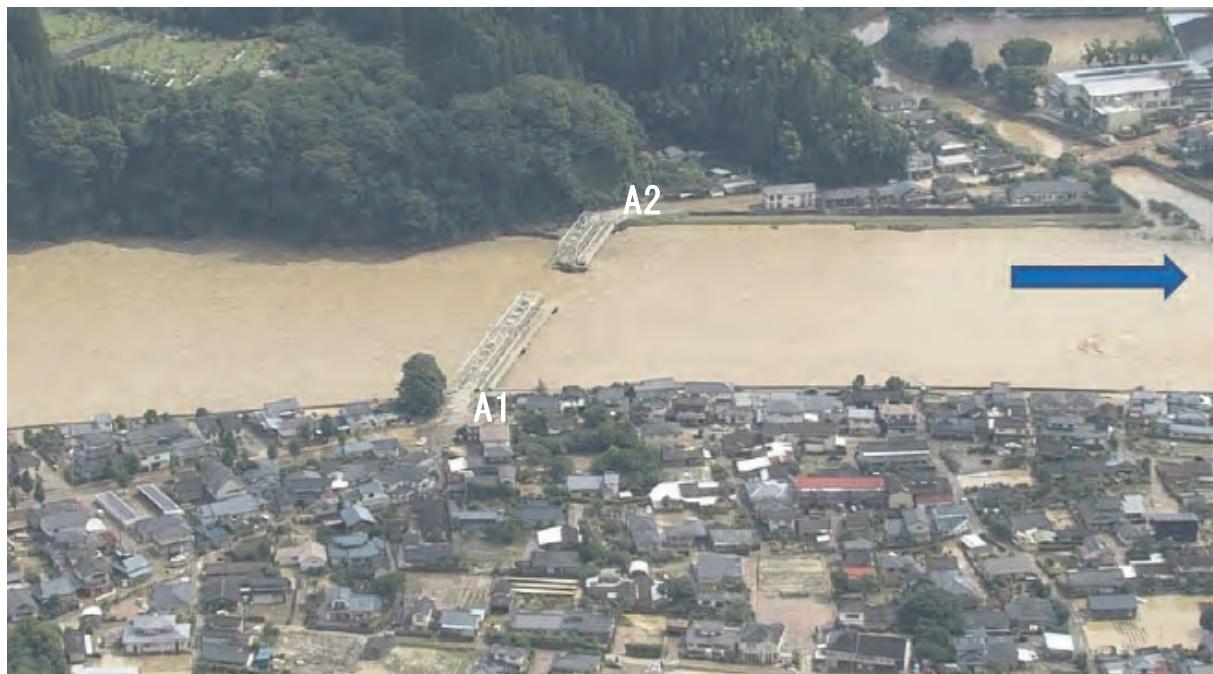
写真-3.1.88 7月4日の航空写真（九州地方整備局提供）

調査では、左岸側から2径間目にあたるP2～P3間の上部構造1連が車道部及び側道部共に流失したことが確認された（写真-3.1.88～写真-3.1.90）。流失した車道部の上部構造は200m程度下流の右岸側で確認された（写真-3.1.91）。流失した車道部の上部構造は、P2橋脚下流側のピン支承に接合されたトラス格点のトラス部材の一部が下流側に変形した状態で残っておりトラス部材はボルト穴引き部で破断していた（写真-3.1.92の左囲部、写真-3.1.93）。P2橋脚上流側ではピン支承が残存していた（写真-3.1.94）。P2橋脚の橋座部では、橋軸方向端部に上流側支点位置付近から下流側支点位置方向に擦過痕が確認された（写真-3.1.92の右囲部）。P3橋脚上では、遠望目視の範囲では上流側のピンローラー支承が残存しているように見えたが、本調査の範囲では明確に確認することはできなかった（写真-3.1.95）。側道部については、P3橋脚上の線支承の下沓が残った状態であり、上流側の支承はピンチプレートが変形し、下流側の支承はピンチプレート下面位置より上側の部分がなくなっている状態であった（写真-3.1.96）。P2～P3径間以外の流失しなかった上部構造では、増水に伴って流れてきた草木等が防護柵に引っかかっていたが、この大半は側道部ではなくトラス部の下流側の防護柵の車道側に引っかかっていた（写真-3.1.92、写真-3.1.95）。なお、鋼製の防護柵の流出は確認されなかった。

上部構造の流失は、橋面を越える高さまでの水位上昇により上部構造に流体力が作用し、これが支承やトラスを構成する部材（接合部を含む）の耐荷力を上回ったことにより生じたものと推定される。上部構造の流失が1径間のみであった理由については断定できないが、本橋架設位置では左岸側が水衝部となっていること及び本橋の上流側左岸が山付きとなっていることから（図-3.1.22）、洪水時の流心がP2～P3径間付近となった可能性や、P2

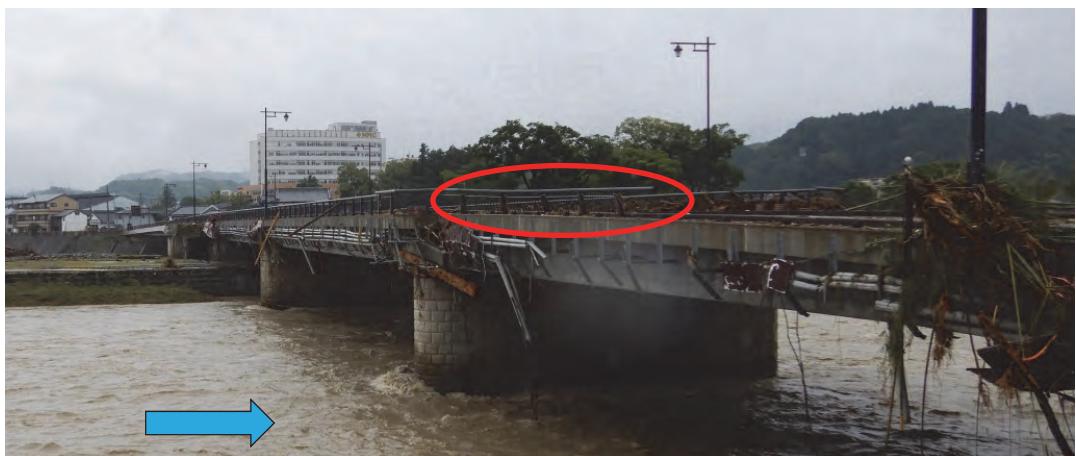
本橋では、右岸側の1径間での鋼製の防護柵の外れや、上部構造側面に添架物を隠すことを目的として設置されたと考えられる桁カバーの損壊が上流側では左岸側の1径間以外の範囲、下流側では右岸側1径間の範囲で確認された（写真-3.1.99～写真-3.1.102）。防護柵については、その多くが柱基部の地覆に埋め込まれた部分との接合部で外れていた。橋面上では、下流側の防護柵の道路中央側の草木等の堆積（写真-3.1.103）や、下流側の歩道部で排水孔の蓋の外れ（写真-3.1.104）が確認された。蓋が外れた箇所では蓋の真下の排水孔が床版下面まで貫通していた。目視で確認できた中洲付近と橋台部付近では、上部構造の桁や支承部、橋脚や橋台躯体に変状はみられなかった（写真-3.1.105）。

このような被災となったのは、路面、上流側の上部構造側面及び下流側防護柵に草木等が残っていたことから、防護柵や桁カバー等に流体力が作用したためと考えられる。また、流向直角方向に設置されていた階段付近では、階段部にあたった水流が下方に流れて洗掘が生じたと推定される。さらに、排水孔の蓋が外れたのは、増水時に桁の下方から圧力（水

写真-3.1.99 防護柵及び桁カバーの損傷 (右岸上流側)

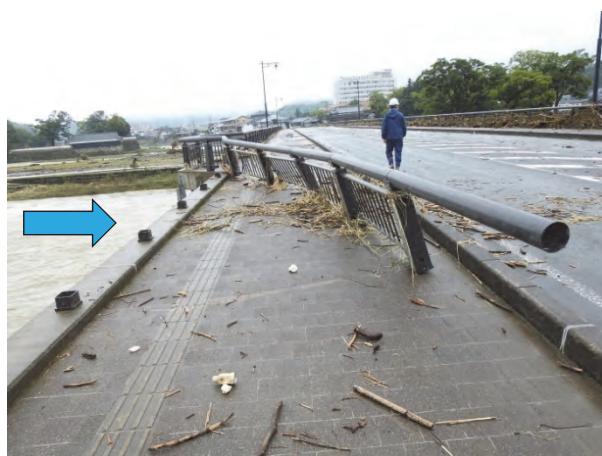
写真-3.1.100 防護柵の損傷  
(上写真の丸囲み部)

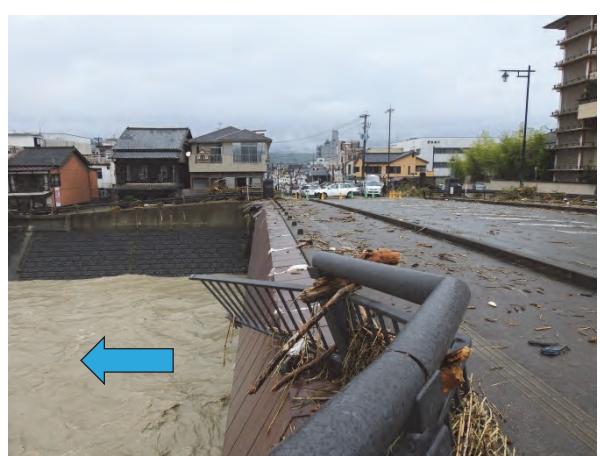
写真-3.1.101 防護柵の損傷 (右岸下流側)

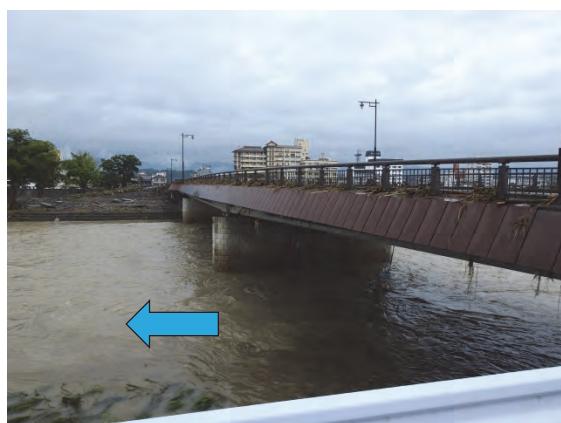
写真-3.1.102 上部構造の状況 (左岸下流側)
