3.2 球磨川支川を渡河する道路橋

(1) 永椎橋（上部構造・橋脚流出）

永椎橋（ながしいばし）は、川内川を渡河する村道神瀬大岩線の橋梁であり、昭和43年（1968年）に架設された（写真-3.2.1）。表-3.2.1に橋梁諸元、図-3.2.1に位置図、図-3.2.2に橋梁一般図を示す。

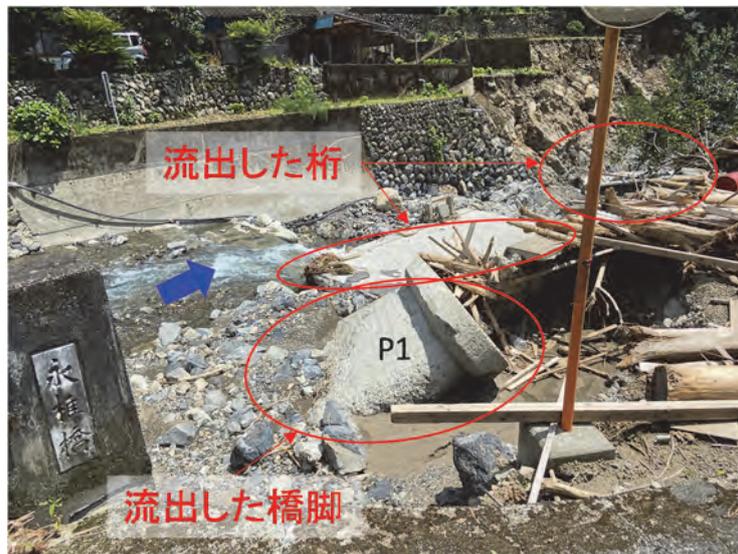
7月30日の現地調査時点では、桁及びP1橋脚が5m程度流出していることを確認した(写真-3.2.2～写真-3.2.4)。流出した桁は、舗装などの剥がれがあるものの、目視の範囲では桁自体には割れなどの変状は見られなかった。A1橋台の parapet に長手方向の中央付近で折れが生じ下流側で5cm程度前方に変位していることが確認された(写真-3.2.5)。A2橋台の parapet が長手方向の上流側から1/4付近で破壊し、一部が流出していることが確認された(写真-3.2.6)。両橋台とも parapet の破壊面等に鉄筋は確認されなかった。また、parapet の背面の裏込めには特段の変状は確認されなかったことから、これらの変状は桁が流出する際に桁との衝突により生じた可能性がある。

(公社)砂防学会の報告³⁾によれば、川内川流域では、流域内の各所で発生した斜面崩壊、土石流、溪岸・溪床侵食等の複合的な土砂生産に起因して、土砂・洪水氾濫が発生したことが報告されている。永椎橋の付近でも、下流側の集落では住宅の1階の天井付近まで土砂等が堆積している状況が見られた(写真-3.2.11)。このような流域の状況や衝突痕や擦過痕の状況から、永椎橋は土砂・洪水氾濫の影響を受けて橋脚が転倒・流出するとともに、橋脚の転倒に伴い桁の流出が生じた可能性が考えられる。一方で、永椎橋の付近では土砂等の堆積が見られなかった要因として、川内川が架橋位置の前後区間でほぼ直線である(図-3.2.1)ことが考えられる。

写真-3.2.2 桁及び P1 橋脚の流出状況 (A1 側から撮影)

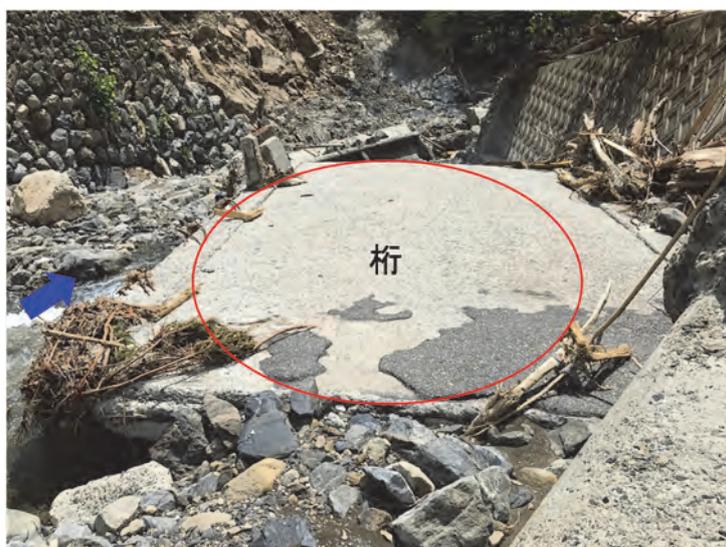
写真-3.2.3 桁の流出状況 (A1 側から撮影)

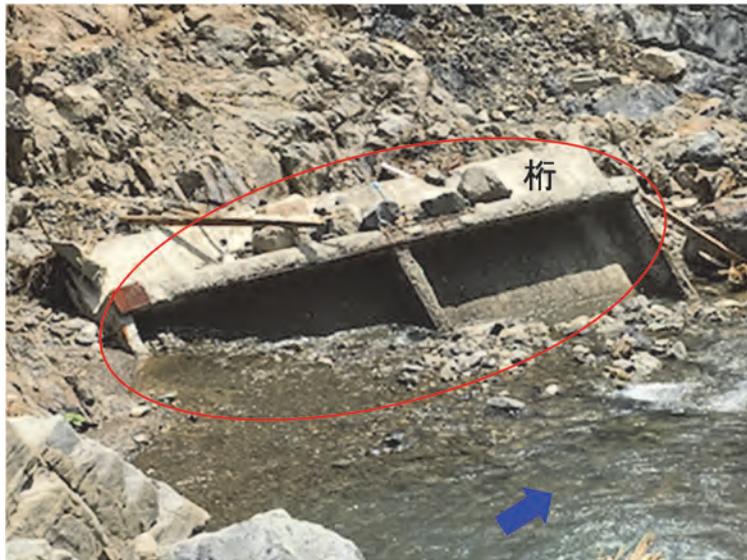
写真-3.2.4 桁の流出状況 (A1側から撮影)

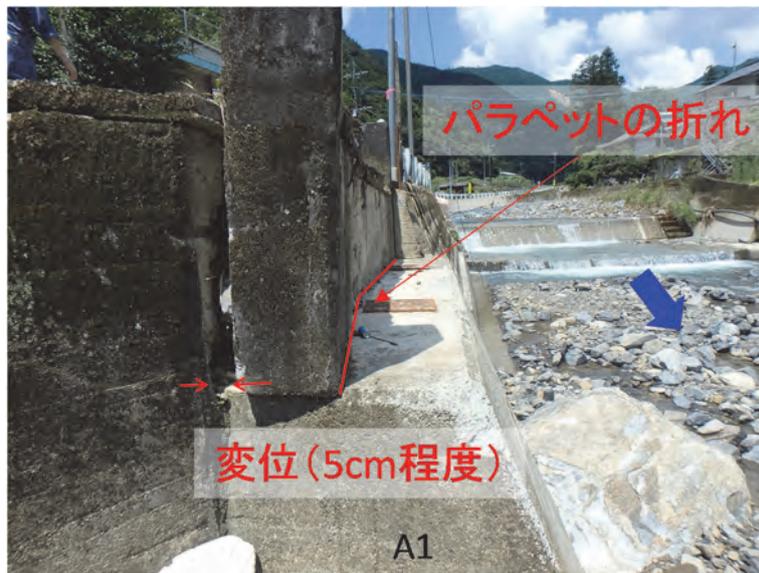
写真-3.2.5 A1橋台のパラペットの変状

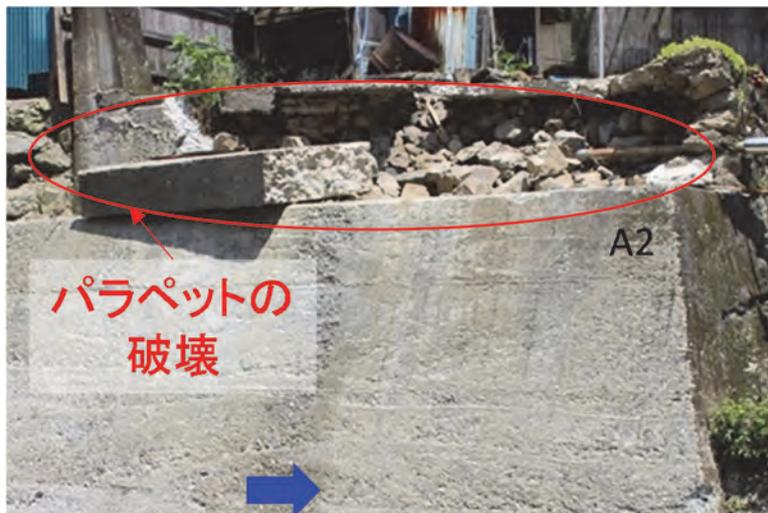
写真-3.2.6 A2橋台のパラペットの変状 (A1側から撮影)

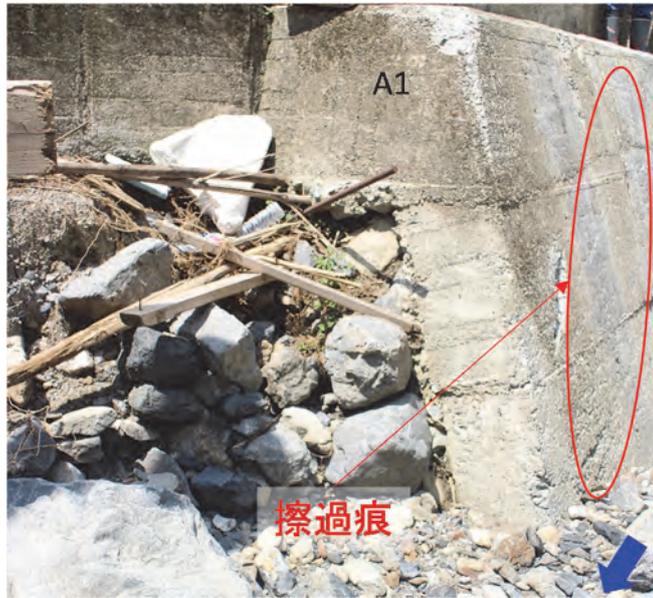
P1橋脚、A1橋台、A2橋台に多数の衝突痕や擦過痕が見られた(写真-3.2.7～写真-3.2.9)。A2橋台の衝突痕に着目すると、下流側よりも上流側で衝突痕が多く見られた

(写真-3.2.8)。橋台で見られた擦過痕は、全高にわたり生じていた(写真-3.2.7～写真-3.2.8)。一方で、橋面と同じ高さの A1 橋台の下流側の擁壁にも擦過痕が見られたが、桁高より下で確認された(写真-3.2.10)。また、護岸上には植生が残っていることや流木などが確認できなかったことから、水位は桁高よりも低かったと推定される。

写真-3.2.7 A1 橋台の擦過痕等（下流側から撮影）

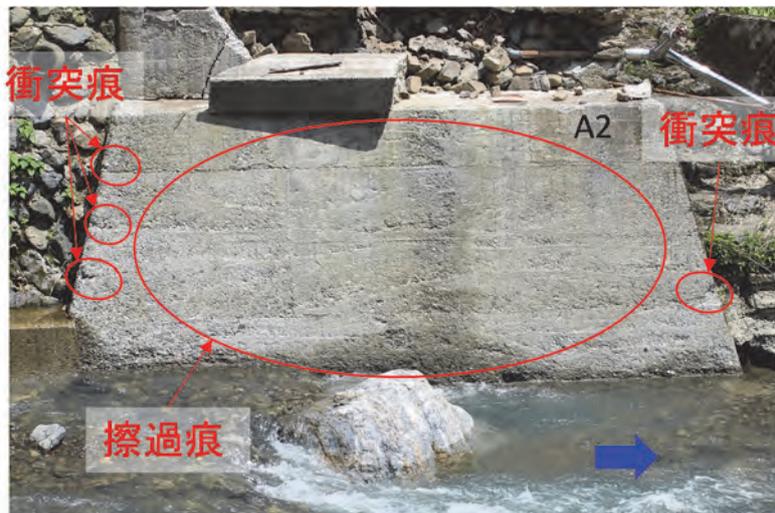
写真-3.2.8 A2 橋台の擦過痕等（A1 側から撮影）

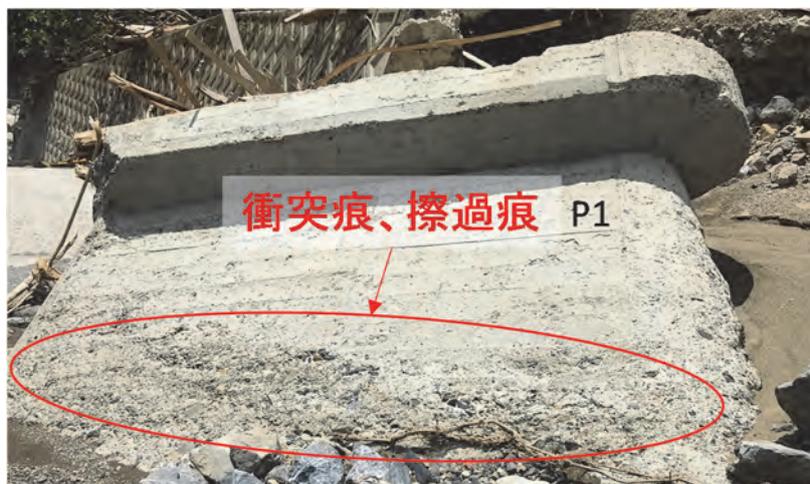
写真-3.2.9 P1 橋脚の擦過痕

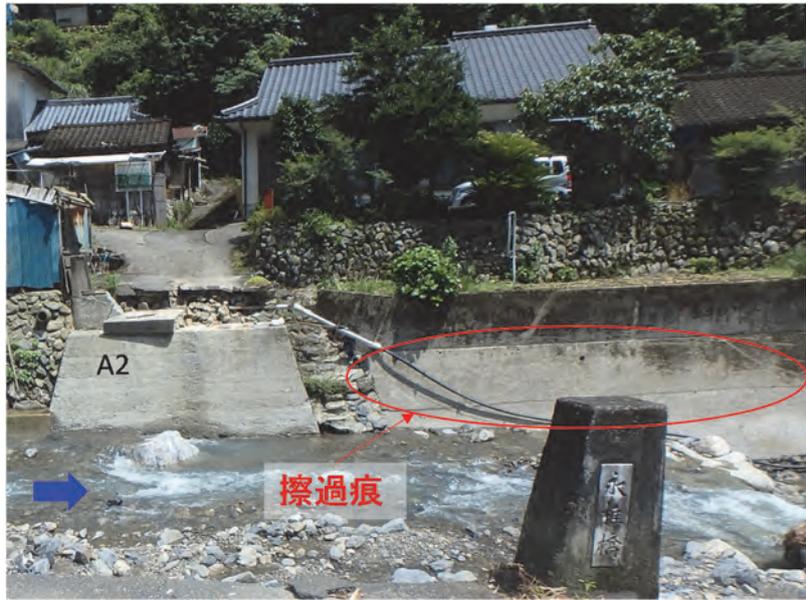
写真-3.2.10 下流側の擁壁の擦過痕（A1側から撮影）

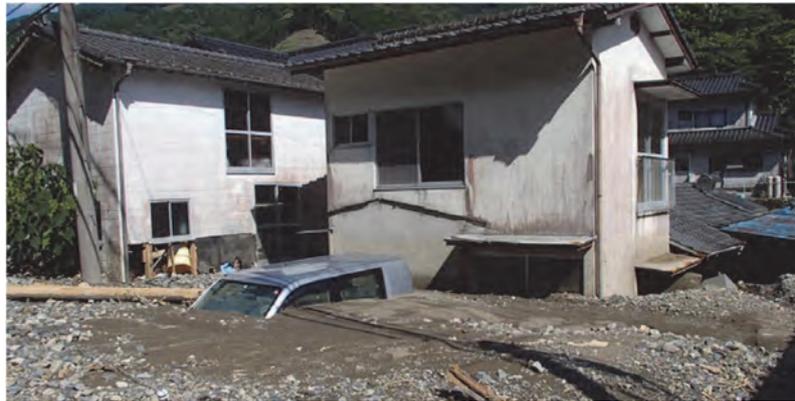
写真-3.2.11 下流側の集落の被害状況（熊本県提供）

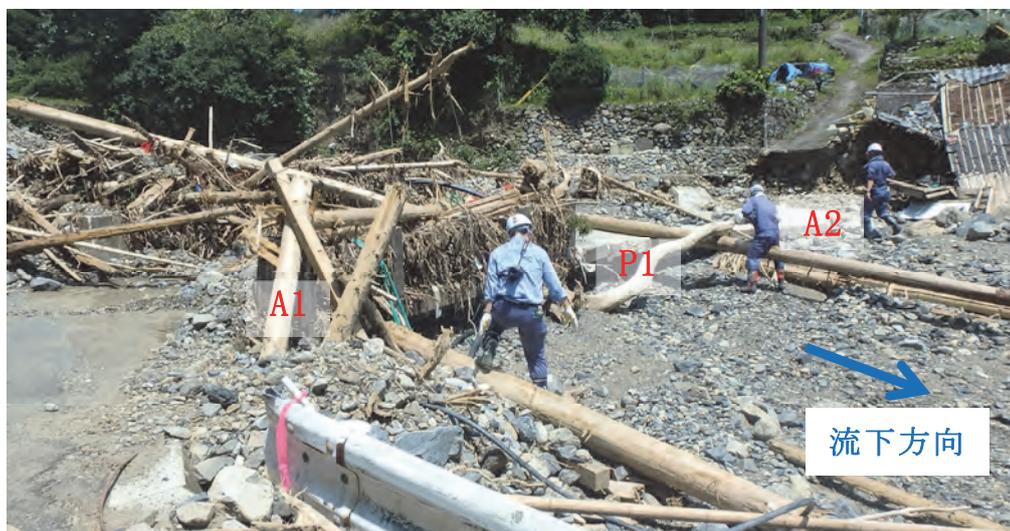
調査時は、河道に土砂及び岩が堆積して下部構造が埋没し、桁下には隙間なく土砂等が堆積している状況であった（写真-3.2.12）。桁はいずれも流失せずに元の位置に留まっており、橋面上は割れ等の損傷は見られなかったが（写真-3.2.13）、土砂等による埋没のため下部構造 3 基及び桁下については詳細な損傷状況は確認できなかった（写真-3.2.12）。P1～A2 間の桁の下流側の防護柵は流失しており（写真-3.2.14）、下流側の桁端部には防護柵流失時に生じたと考えられるコンクリートの欠け及び鉄筋の破断が見られた（写真-3.2.15）。

（公社）砂防学会の報告³⁾によれば、川内川流域では、流域内の各所で発生した斜面崩壊、土石流、溪岸・溪床侵食等の複合的な土砂生産に起因して、土砂・洪水氾濫が発生したことが報告されている。丸岩橋の下部構造が土砂等により埋没したのは、河道急変部の影響により土砂を運んできた流水の速度が遅くなり、土砂が堆積したことが影響したと考えられる。防護柵に流木等が絡んでいることから（写真-3.2.19）、架橋位置では防護柵の位置まで増水していたと考えられる。一方で、桁が流失していないことや桁の大きな損傷が確認されなかったことから、桁への作用は限定的であったと考えられる。

写真-3.2.12 土砂及び岩による下部構造の埋没

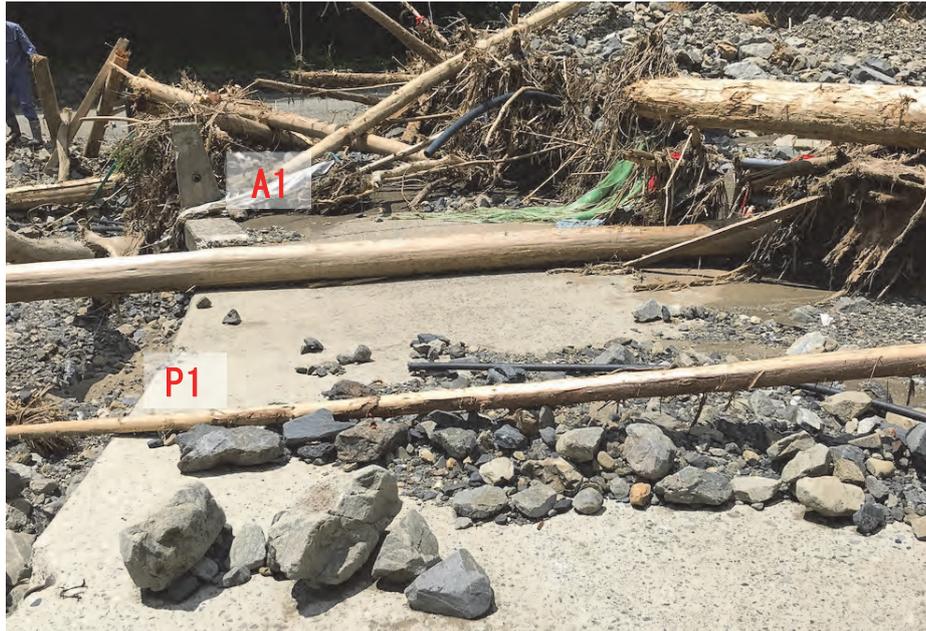
写真-3.2.13 橋面上の状況（A2 から A1 側を臨む）

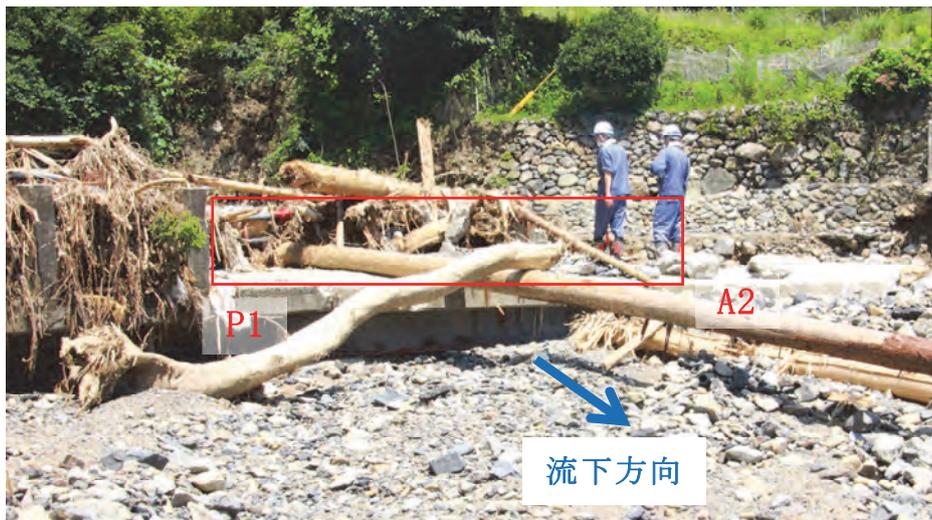
写真-3.2.14 下流側防護柵が流失した状況（P1～A2 間）

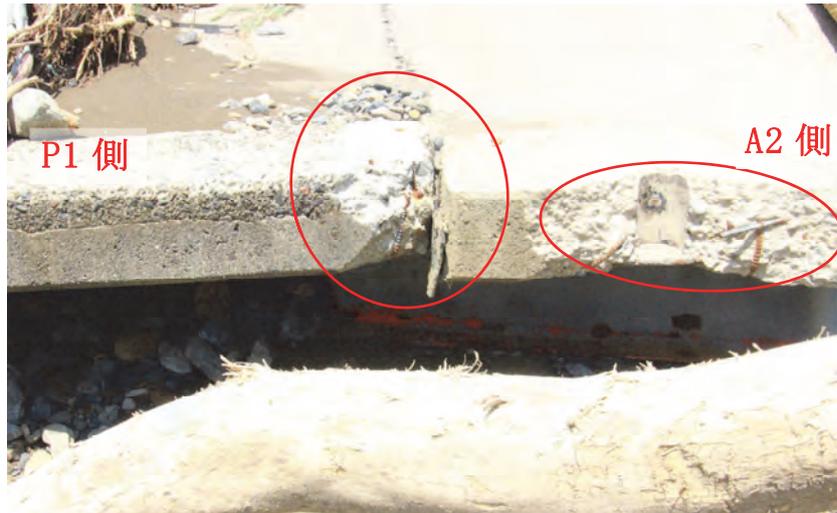
写真-3.2.15 下流側桁端部に確認されたコンクリートの欠け及び鉄筋の破断（P1～A2間）

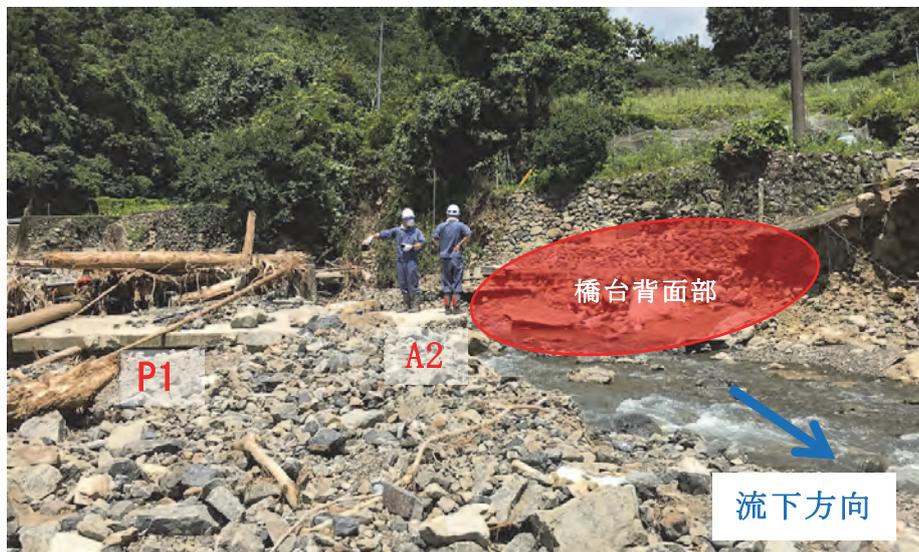
A2 橋台の背面部の盛土は流出し、調査時点で河道となっていた（写真-3.2.16）。架橋位置の上流には河道右岸よりも土砂等の堆積が確認できたが（写真-3.2.17）、土砂等の堆積量は比較的少なかった。

写真-3.2.16 A2 橋台背面部流出の状況

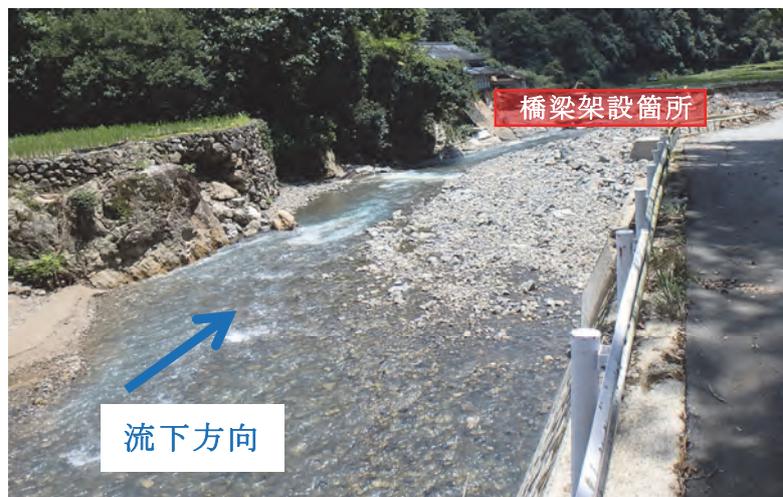
写真-3.2.17 橋梁架設箇所上流右岸側に堆積する土砂等

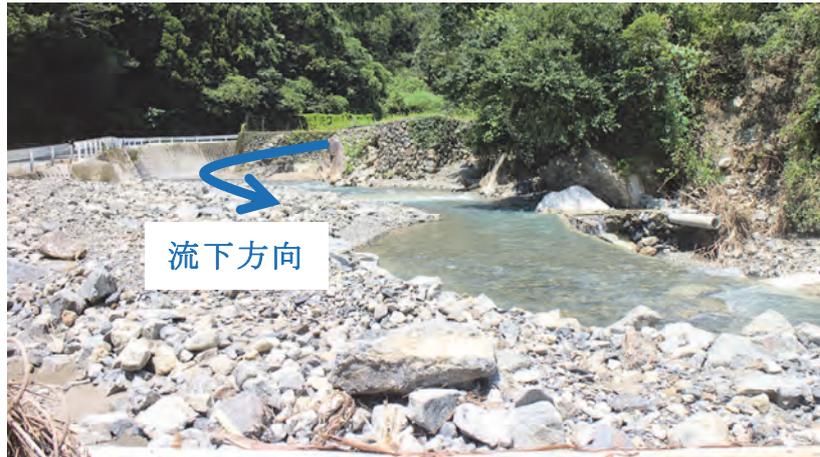
さらに上流側では河道急変部がある（図-3.2.3、写真-3.2.18）。

写真-3.2.18 橋梁架橋箇所上流側で急変する河道の状況(橋面上より上流側を臨む)

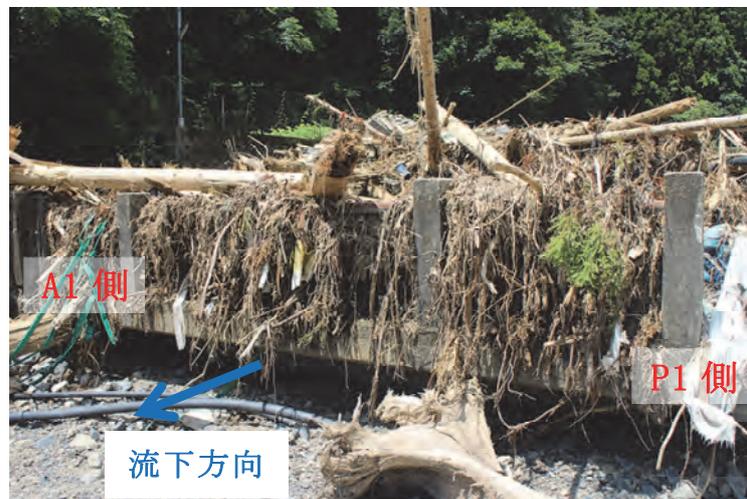
写真-3.2.19 防護柵に絡む流木や草木等

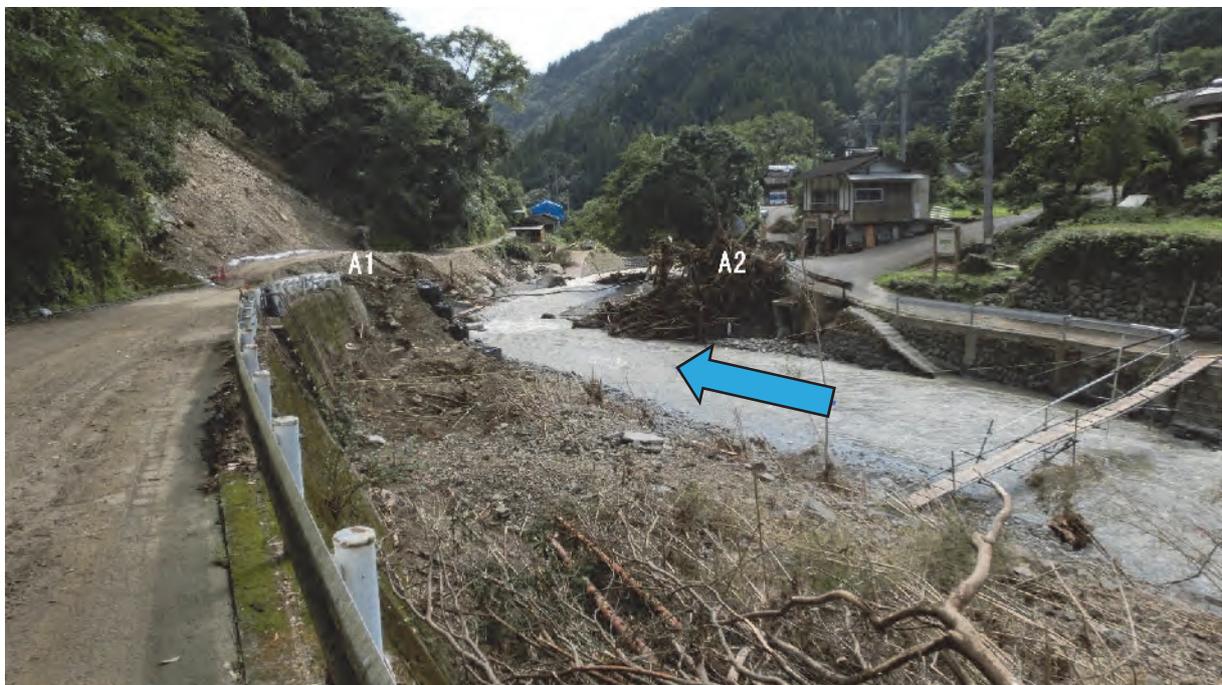
調査は左岸側（A1 橋台側）のみから行った。全ての上部構造が流失していたが、流失した上部構造は調査時に確認できなかった（写真-3.2.21）。下部構造では橋脚 2 基とも流失していた（写真-3.2.22）。写真-3.2.22 中では、流失した橋脚の一つとみられる小判型断面のコンクリート部材が確認されたが、もう一方の橋脚は調査時には確認できなかった。水面から頭を出している部位は外力を受けて破壊したと推察されるが、破壊した断面で鉄筋は確認されなかった。このため、破壊した断面では水平力に対する抵抗力が比較的小さかった可能性がある。なお、A1 橋台は前面に土のうが積まれており、A2 橋台は流木に埋まった状態であったため、損傷状況は確認できなかった。

写真-3.2.21 糸原橋の全景写真（上流側）

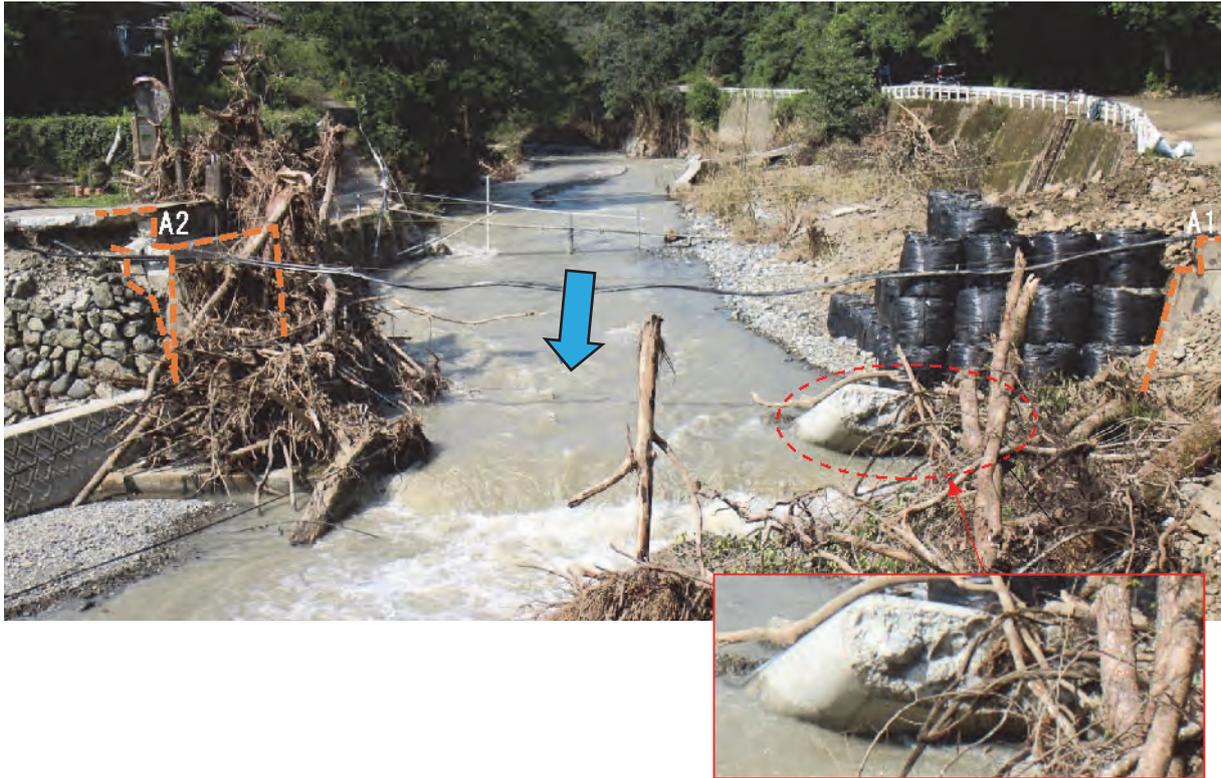
写真-3. 2. 22 糸原橋の全景写真（下流側）

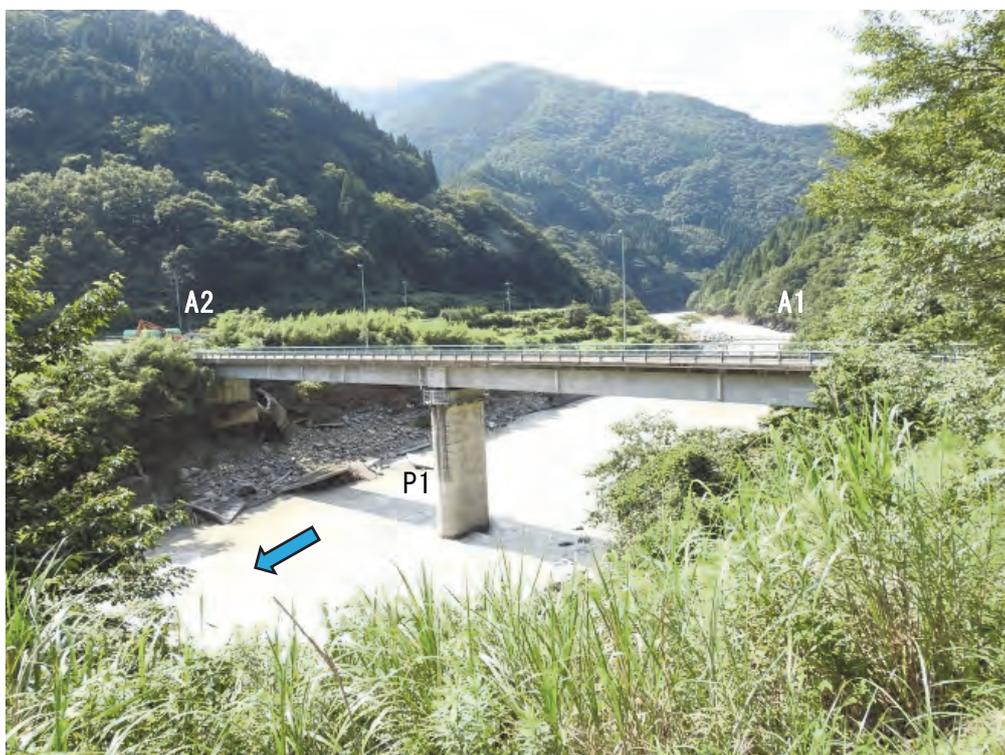
本橋では、右岸側の A2 橋台基礎部の土砂が流出し、前列の杭（2 本）の杭頭部がフーチング下面位置から 3～4m 程度の範囲で露出したことが確認された（写真-3.2.23、写真-3.2.24）。土砂流出の範囲は、図面から推定される後列杭の前面近くにまで達していたが、後列杭をはっきりと確認することはできなかった。露出した杭体にはひび割れ等の損傷や傾斜などはみられなかった（写真-3.2.25）。また、A2 橋台背面上流側の盛りこぼし部に設置されたブロック積み擁壁周辺の土砂が流出し、擁壁が沈下・倒壊した。さらに、橋の位置から上流側 50m 程度の範囲にわたって河川護岸の損傷と護岸背面土砂の侵食も確認された（写真-3.2.26）。その他の下部構造や上部構造の変状、路面の段差などはみられなかった。

写真-3.2.23 被災後の新深水橋全景（左岸下流側より）

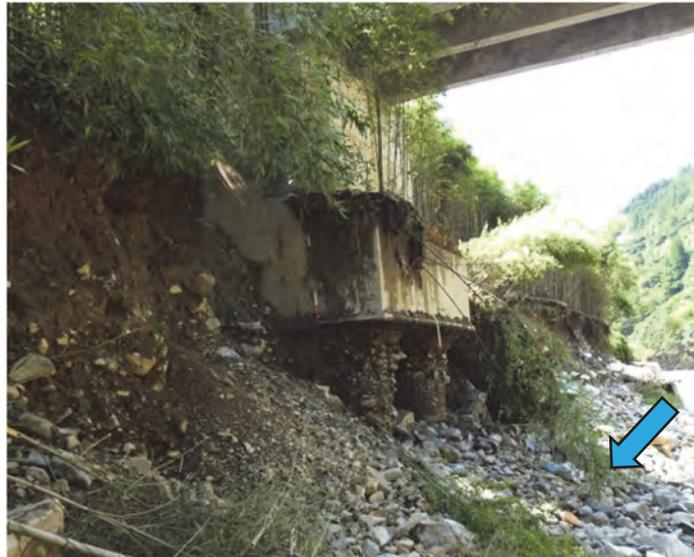
このような A2 橋台周辺の土砂流出が生じたのは、河川の線形から（図-3.2.7）、通常時は河川中央からやや左岸寄りである主流部が洪水時の水位上昇により右岸側に寄り、本橋右岸上流側の河川護岸の損傷・河岸侵食が生じた影響が本橋まで達したことによるものと考えられる。なお、洪水時の水位は、桁位置までは達していなかったと推定される。

写真-3.2.24 A2 橋台基礎杭頭部の土砂流出

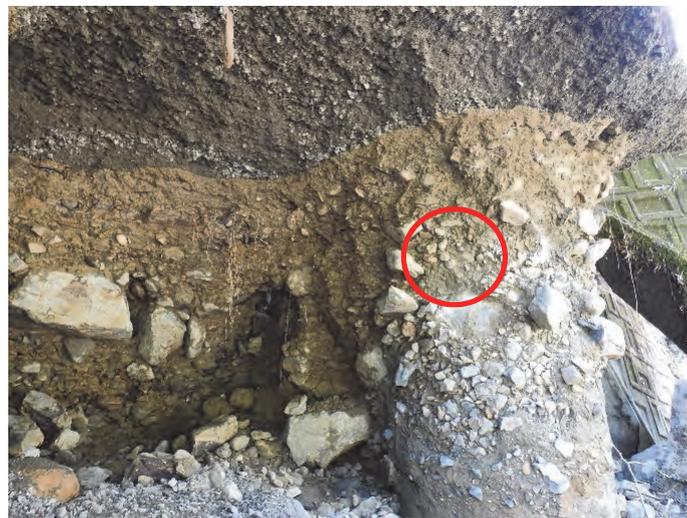
写真-3.2.25 A2 橋台の前列上流側の杭頭部の状態

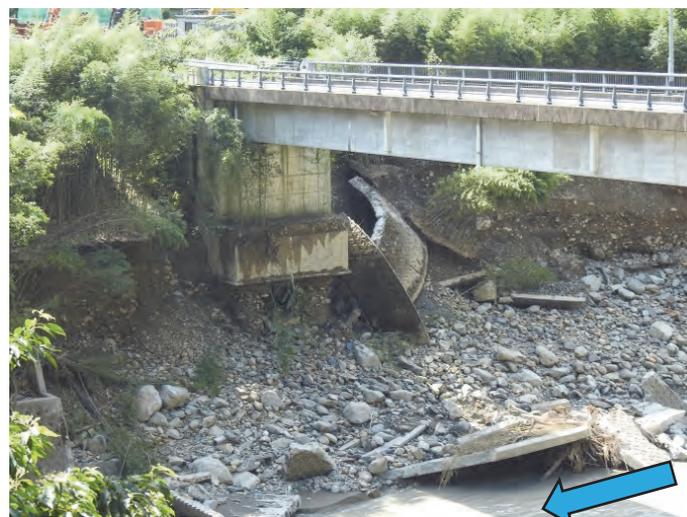
写真-3.2.26 A2 橋台盛りこぼし部の擁壁の沈下、倒壊及び土砂の流出

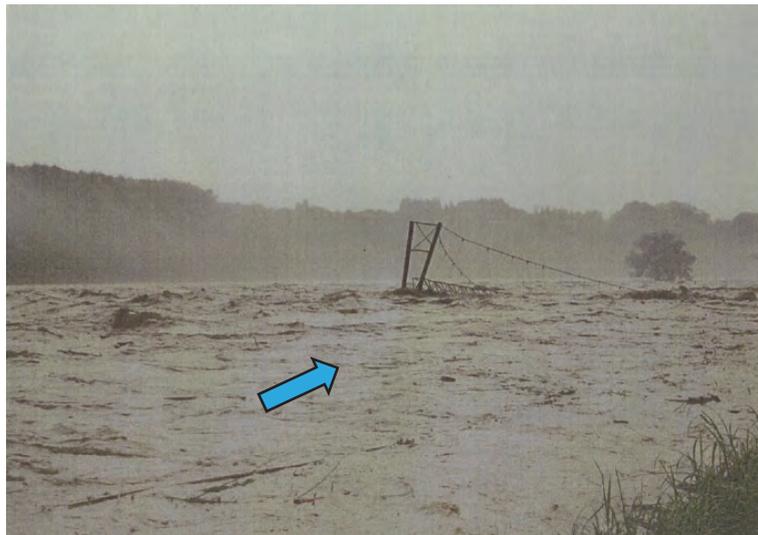
写真-3.2.28 洪水時の状況（相良村提供）

本橋では、写真-3.2.28の状況から橋面の高さを越えるまで水位が上昇しており、これにより主塔間の桁部分に水平方向に流体力が作用し、ハンガーケーブル・主ケーブルを介し

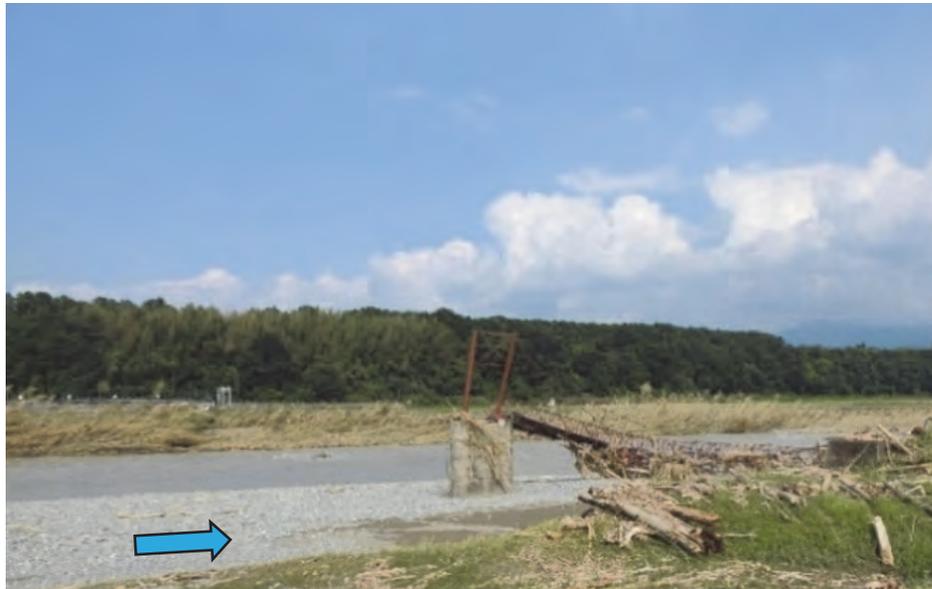
調査は右岸側からのみ行った。上部構造は、中央径間部については上流側の主ケーブルからつり下げられたハンガーケーブルと補剛桁が右岸側下流に残った状態、右岸側側径間部については補剛桁が流失していた(写真-3.2.28～写真-3.2.30)。上流側の主ケーブルは、右岸側橋台部と固定された状態で残っていたものの、右岸側橋脚主塔上のサドル部からは外れており下流側の主塔柱上部に引っかかっていた。下流側の主ケーブルは存在を確認できなかった。右岸側橋脚上の鋼製の主塔は、主塔頂部付近に設置された斜材が変形し、鉛直軸周りにねじれていた(写真-3.2.31)。この橋脚の基部周りは洗掘により局所的に土砂が流出していたが、基礎が露出するまでには至っておらず、橋脚の沈下・傾斜は確認されなかった(写真-3.2.32)。左岸側主塔は、右岸側からの遠望目視の範囲では水中に没して確認できなかったが、後日(11月13日)に再度現地で確認したところ、主塔頂部を下流方向かつ川の中心方向に向けた状態で橋脚と一体となって転倒していた(写真-3.2.33)。左岸側橋台は、右岸側からの遠望目視の限りでは主ケーブルの取付部の一部残存と、耐風索の取付部にあたると思われる箇所のコンクリートの剥落が確認された(写真-3.2.34)。

写真-3. 2. 29 被災後の新村橋全景（右岸上流側より）

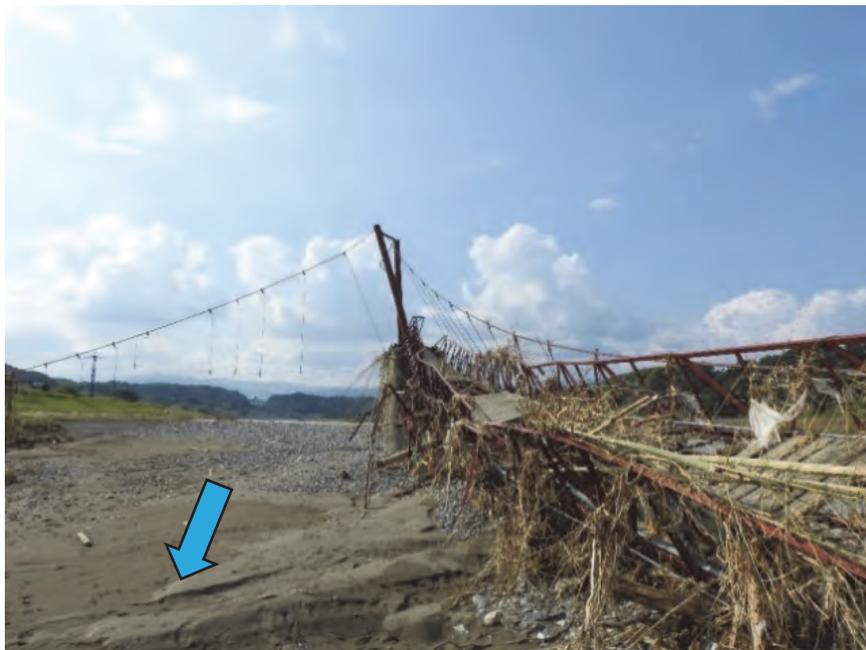
写真-3. 2. 30 右岸側側径間部及び中央径間部の被災状況

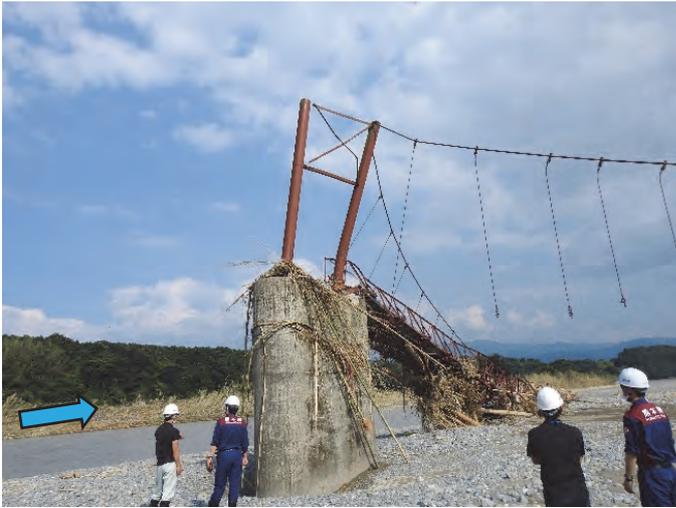
て主塔に力が伝わり、右岸側主塔が鉛直軸周りにねじれ、主ケーブルが外れて上部構造が流失し左岸側の橋脚・主塔に下流方向に力が作用して転倒したか、もしくは左岸側橋脚の基礎の洗掘により転倒し上部構造が流失したことにより右岸側主塔のねじれが生じたことが可能性として考えられる。

写真-3. 2. 31 右岸側橋脚主塔と上部構造

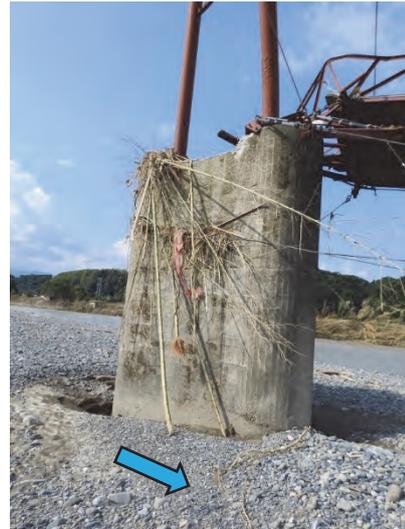
写真-3. 2. 32 右岸側橋脚基部周辺の洗掘

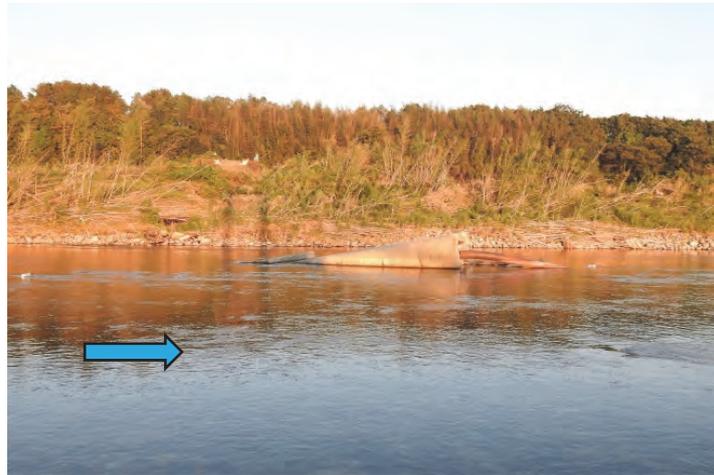
写真-3. 2. 33 転倒した左岸側橋脚主塔（11月13日撮影）

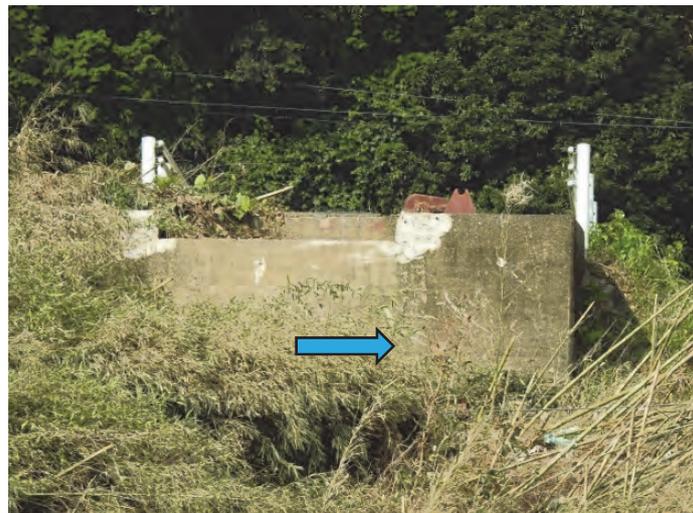
写真-3. 2. 34 左岸側橋台

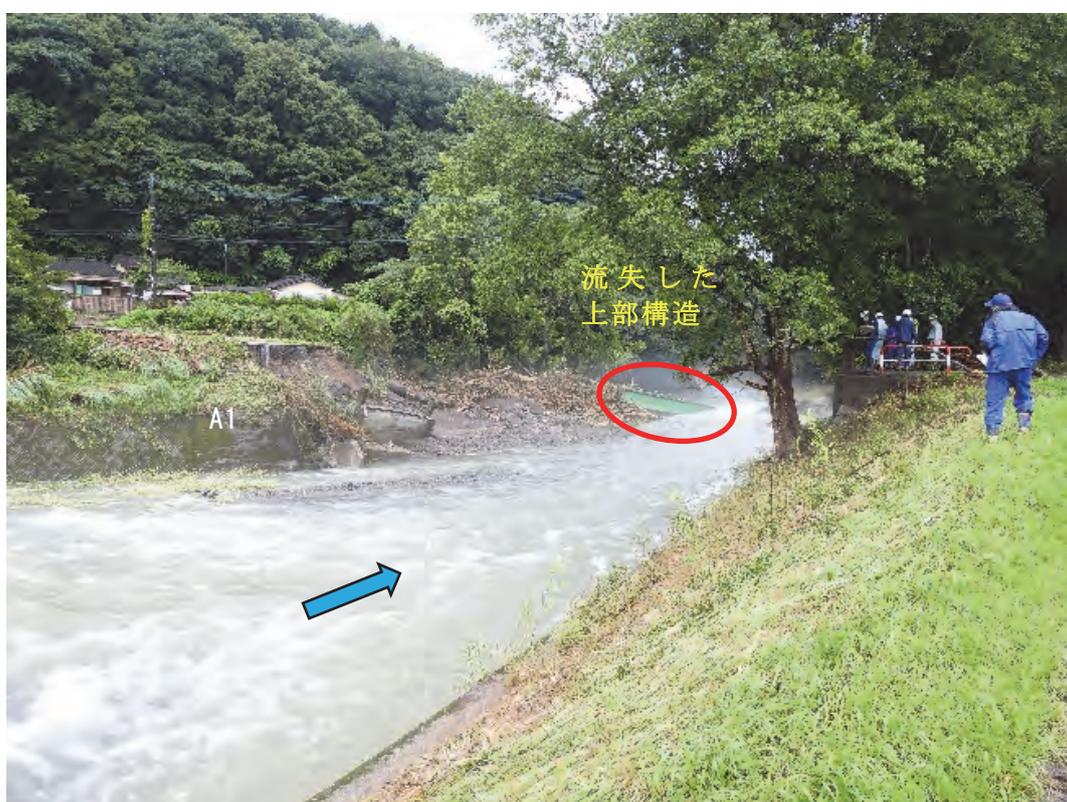
左岸側の A1 橋台周辺の土砂が洗掘により流出し、橋台が前面側にずり落ちるような形で 3~4m 程度沈下傾斜していた (写真-3.2.36、写真-3.2.37)。この橋台の橋座部には、線支承の下沓及び上流側のピンチプレートが残っており、アンカーボルトが引き抜けた状態となっていた (写真-3.2.38)。なお、最も下流側の支承の一つは土砂に埋もれていたもので、確認できたのは中央と上流側の 2 支承である。下沓の上流側には沓座モルタルとの間に隙間がみられた。支承部の損傷形態は右岸側橋台の橋座上でも同様であった。右岸側 A2 橋台は傾斜沈下などの変状や取付護岸の損傷はみられなかった。上部構造は流失し、数十 m ほど下流左岸側に裏返った状態になっていた (写真-3.2.36 の丸囲み部)。流失した桁をみると、支点部付近で局所的に大きく変形していた (写真-3.2.39)。A2 橋台上の支承部も A1

写真-3.2.36 被災後の麓橋全景

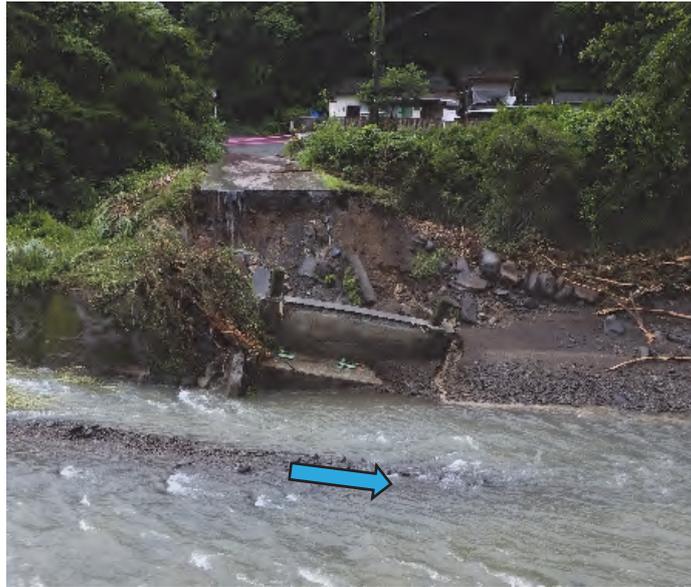
洪水時の水位は、A1 橋台背面の道路上に洪水に伴うと思われる流下物等が残っていたことから、橋面を越える高さまで達したと考えられる。左岸側橋台が沈下傾斜した要因については特定はできないものの、洪水に伴う河床低下あるいは橋台背後側からの溢水した洪水による流れにより橋台及びその下流側で河岸や護岸が侵食されたことが可能性としては考えられる。また、上部構造の流失は、下部構造に異常がない状態で橋面を越える高さまで水位が上昇したことで上部構造に流体力が作用したことによるものか、前述の左岸側橋台の沈下傾斜により橋面位置が下がった状態で流体力が作用したことのいずれかによるものと考えられる。ただし、両端橋台の支承部に共通して、支承の上流側のピンチプレートに特段の変形がみられないことや、下柵やアンカーボルトの状態から、上部構造に対して水平下流方向にある程度力が作用した後に上部構造の下流側を中心に上流側が浮き上がるような形となり流失したと考えられる。

写真-3.2.37 沈下傾斜した A1 橋台

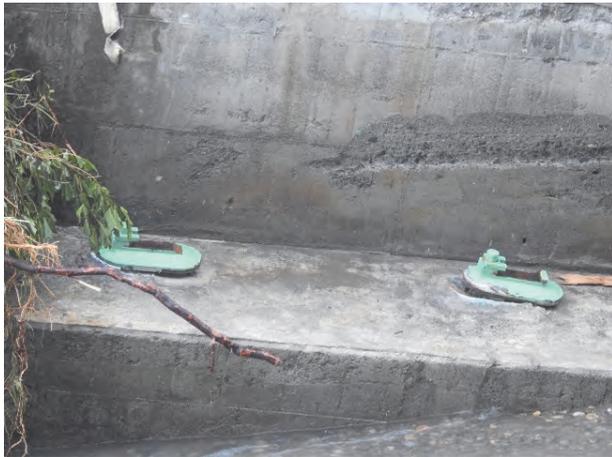
写真-3.2.38 A1 橋台の支承部(上流側 2 支承)

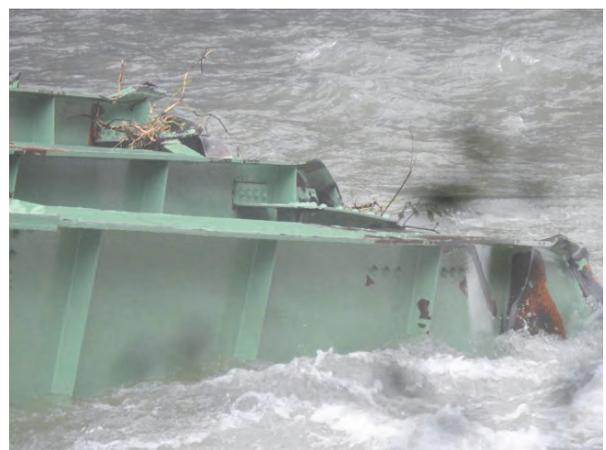
写真-3.2.39 流失した上部構造の支点部付近の変形

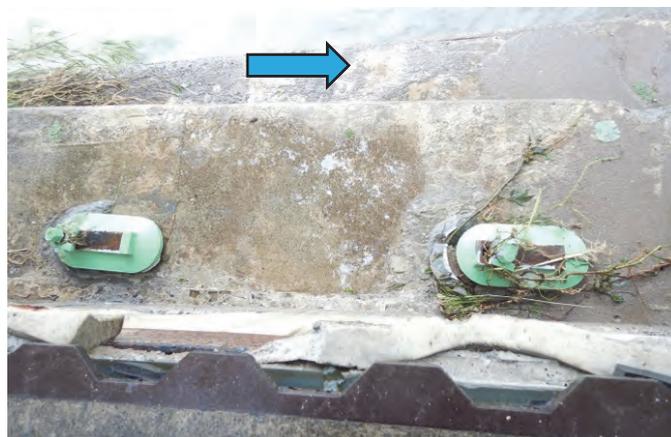
橋台支承部と同じような損傷となっていた（写真-3.2.40）。

写真-3.2.40 A2 橋台の支承部(上流側 2 支承)(九州地方整備局提供)

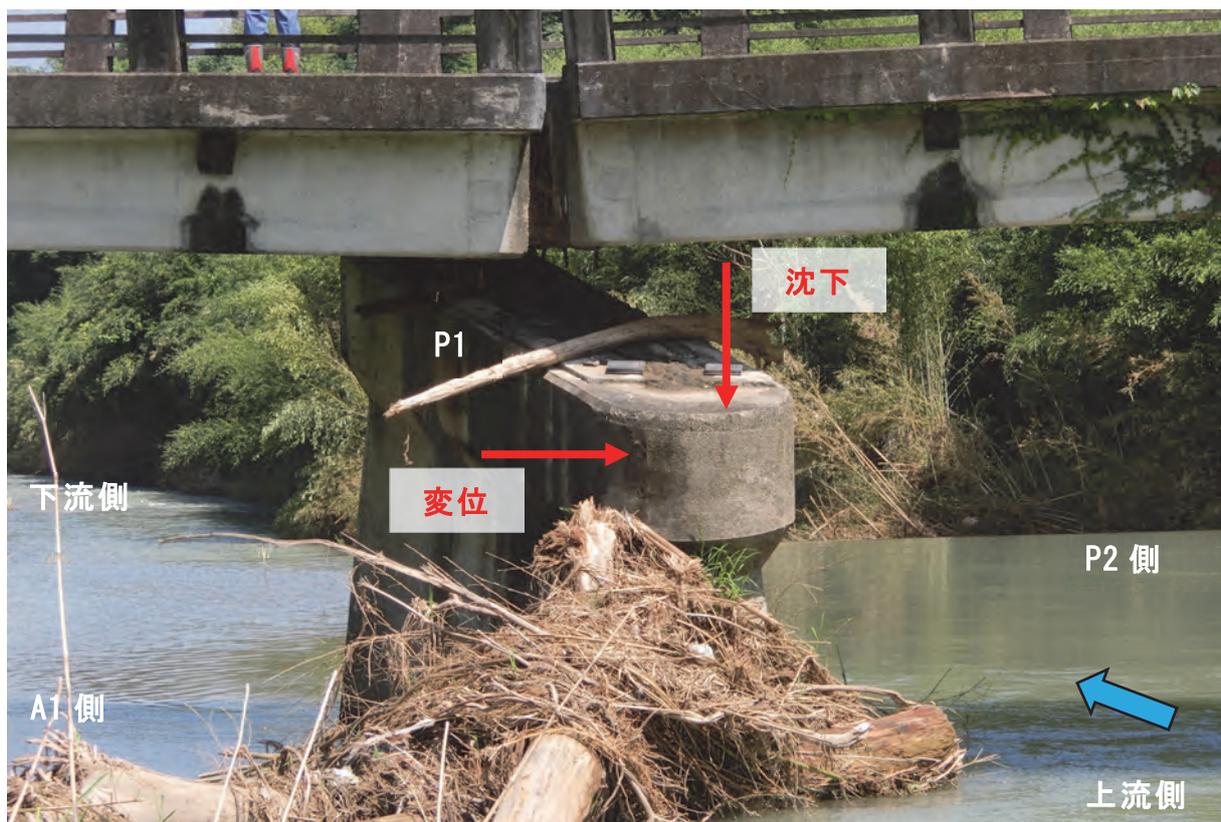
P1 橋脚では、上流側で沈下及び P2 橋脚側への変位が生じていた（写真-3.2.41）。沈下量および変位量については、目視レベルで 1m 程度であった。P1 橋脚の下流側においては、桁と接触したことにより発生したと考えられる橋脚天端部の欠けが見られた（写真-3.2.42）。また、P1-A1 桁が上流側に変位するとともに、桁間が開口していた（写真-3.2.43）。変位量及び開口量は、現地での計測により約 20cm であった。以上の橋脚天端部及び桁に生じた変状については、P1 橋脚の沈下に起因するものと考えられる。A1 橋台側の河床には護床工が設置されていたが、P1 橋脚周辺では、護床工の沈下や P1 橋脚側への傾きが生じていた（写真-3.2.44）。以上の状況から、P1 橋脚の沈下や傾きは、P1 橋脚周辺で洗掘が進行して生じたものと考えられる。

なお、水無川橋は、水無川の直線的な河川区間に位置している（図-3.2.13、写真-3.2.48、写真-3.2.49）。橋脚天端に流木が漂着していたことから（写真-3.2.41）、少なくとも桁高程度まで増水したものとみられる。また、図-3.2.14 に示す側面図から推定される河積阻害率は 5%程度である。

写真-3.2.41 P1 橋脚の変状状況

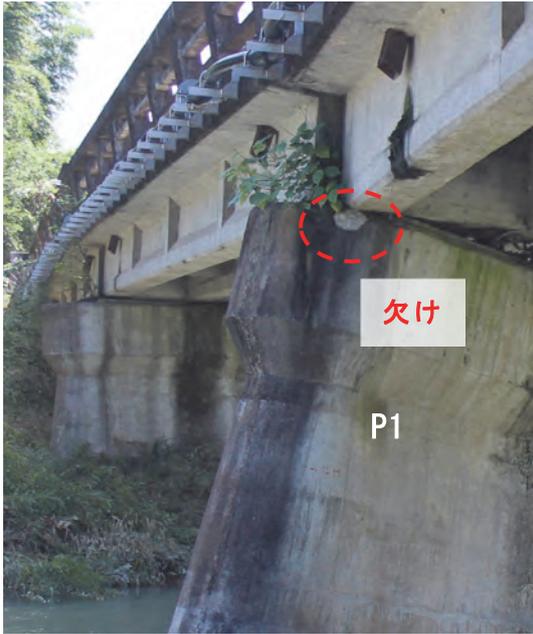
写真-3. 2. 42 橋脚天端部の欠け

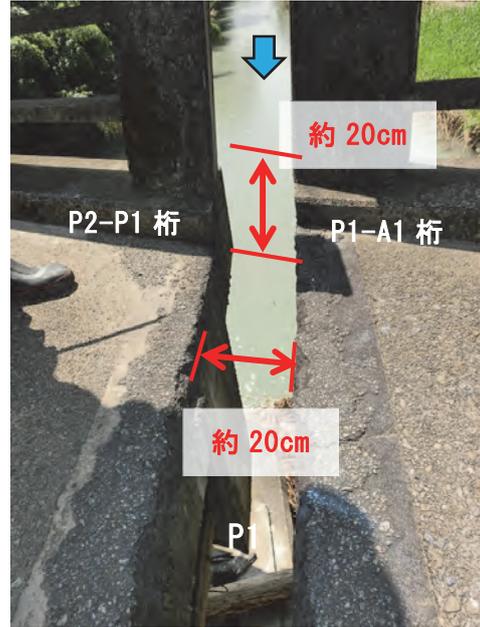
写真-3. 2. 43 桁の変状状況

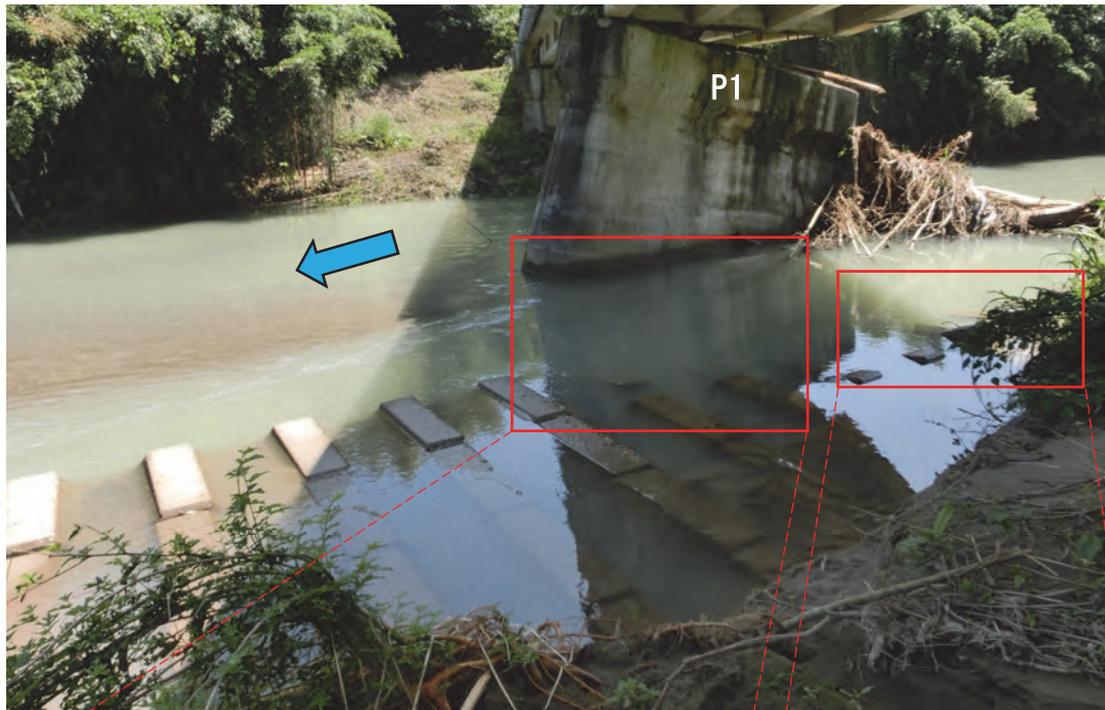
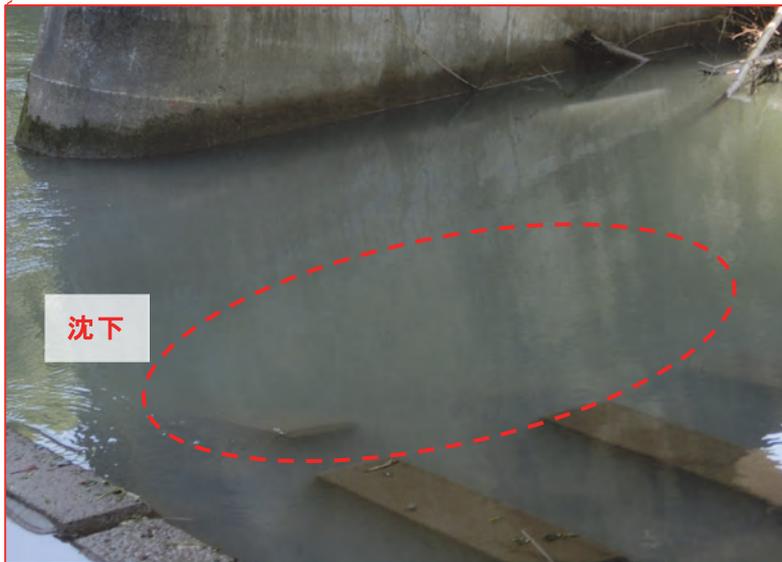
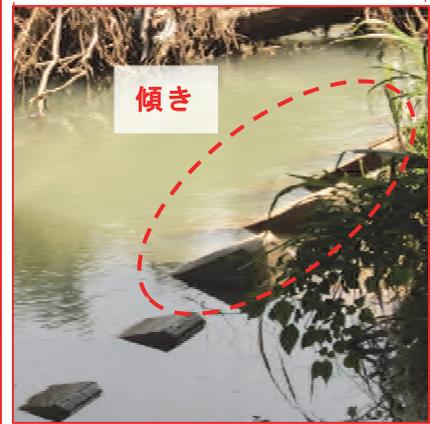
写真-3.2.44 護床工の変状状況

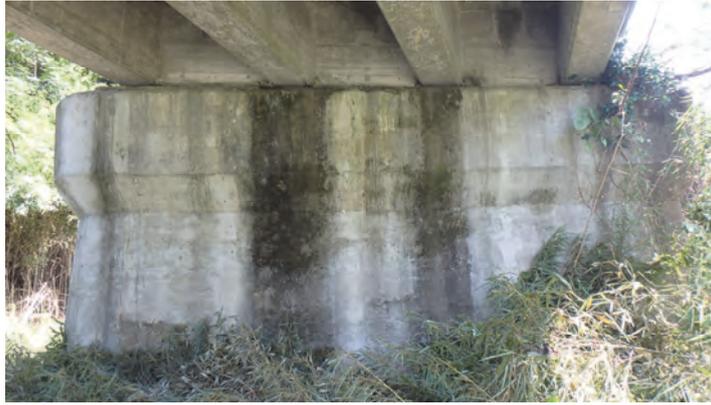
P2 橋脚、A1 橋台や A2 橋台については、目視の範囲では、特段の変状は確認されなかった（写真-3.2.45～写真-3.2.47）。

写真-3. 2. 45 P2 橋脚の状況

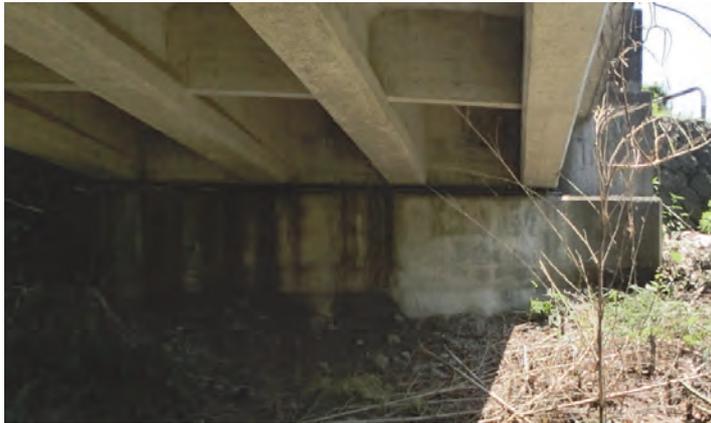
写真-3. 2. 46 A2 橋台の状況

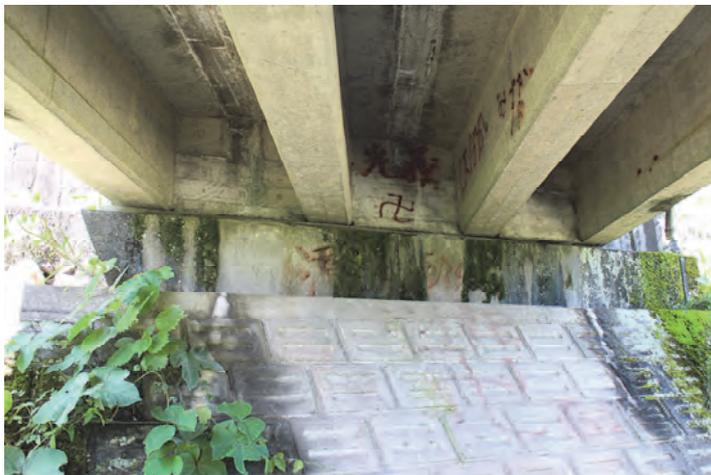
写真-3. 2. 47 A1 橋台の状況
