4.2 道路への自然斜面からの土砂流入の被害調査

(1) 長野県喬木村（県道大島阿島線）

(2) 長野県天龍村（国道 418 号）

(3) 長崎県平戸市（県道 42 号平戸生月線）

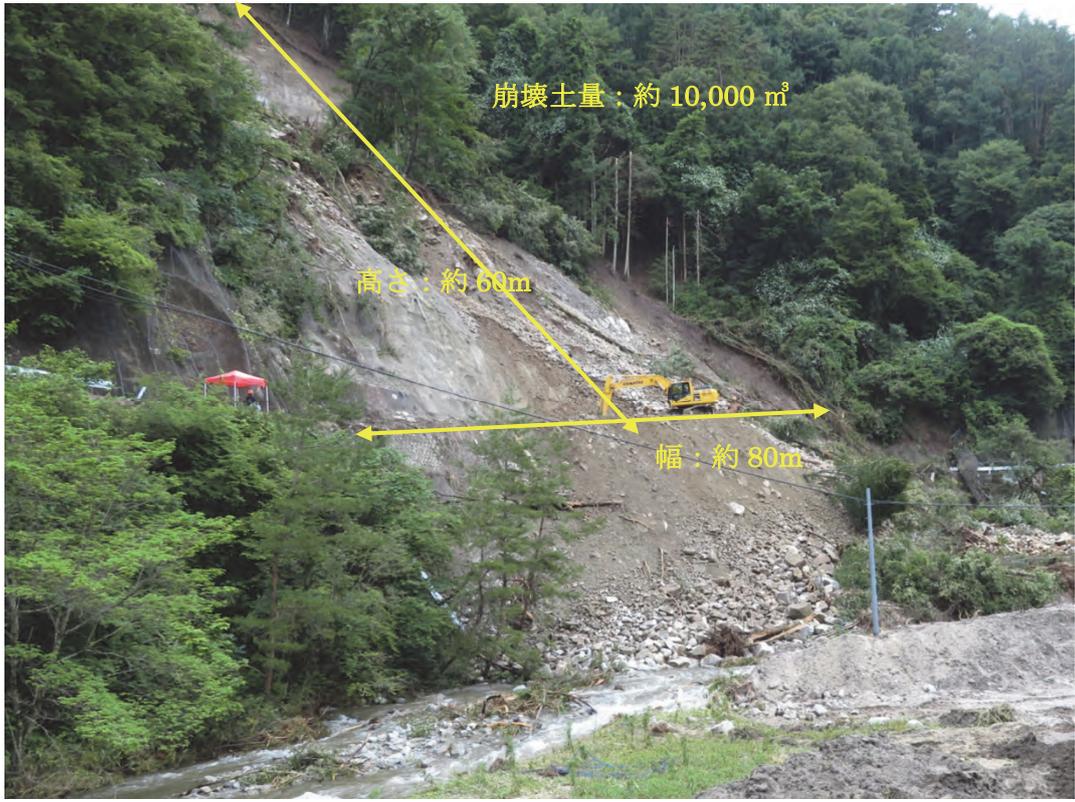
写真-4.2.1 被災状況写真（7月15日撮影）

県道大島阿島線の長野県喬木村加々須（表-4.2.1、図-4.2.1）では、6月下旬から続く長雨の影響により、令和2年（2020年）7月12日1時30分頃、道路脇の自然斜面が崩壊し（H=約60m、L=約80m、V=約10,000 m³）、全線通行止めとなった（写真-4.2.1）。被災時の降雨は、近傍のアメダス観測所である西に約9 km離れた飯田観測所において、時間雨量で28.5mm/h（図-4.2.2）、降り始めから20日間で累積雨量530mm程度であった（図-4.2.3）。

土砂崩れにより、路線の約4 km区間が全線通行止めとなり、孤立集落（33世帯56名）が発生した。また、崩壊土砂が加賀須川を部分閉塞していたが、道路反対側の耕作地上に新たに河道が形成され、河道閉塞は免れた状況であった。

被災箇所周辺が風化しやすい地質（図-4.2.4）である一方、地すべり地に該当していない（図-4.2.5）こと、加えて現地の崩壊状況を鑑みると、崩壊のメカニズムは降雨集中による地盤緩みが引き起こした表層崩壊と推定される。また、崩壊斜面においてパイピング痕跡が見られるため、復旧の際には排水対策を十分に実施する必要がある。

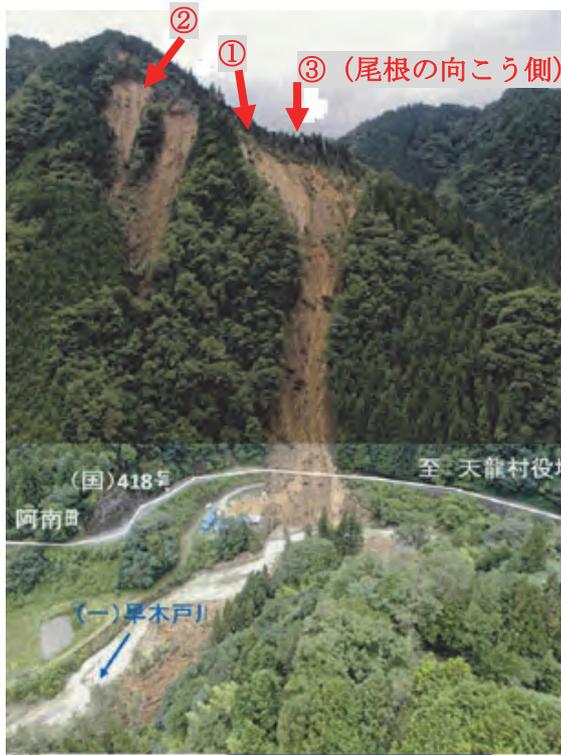
写真-4.2.3 被災状況写真（長野県提供）

国道 418 号長野県下伊那郡天龍村（表-4.2.2、図-4.2.6）では、令和 2 年（2020 年）7 月 12 日 16 時頃、道路脇の自然斜面が 3 筋崩壊し（H=約 50m、法長 500m 程度）、全線通行止めとなった（写真 4.2.3、図-4.2.7）。近傍のアメダス観測所である北に約 8 km 離れた阿南観測所での観測データでは、被災当日（12 日）に降雨はなかったが、7 月 5 日から断続的に雨が降り続いており、累積降水量 300mm を超えていた（図-4.2.8）。

被災箇所には、崩落が3筋あり、斜面途中に一定量の土砂及び流木が残存していた。崩壊土砂は道路横を流れる早木戸川まで到達していたが、河川の流速が大きく、崩落土砂を侵食して流れており、河道閉塞は発生していなかった。

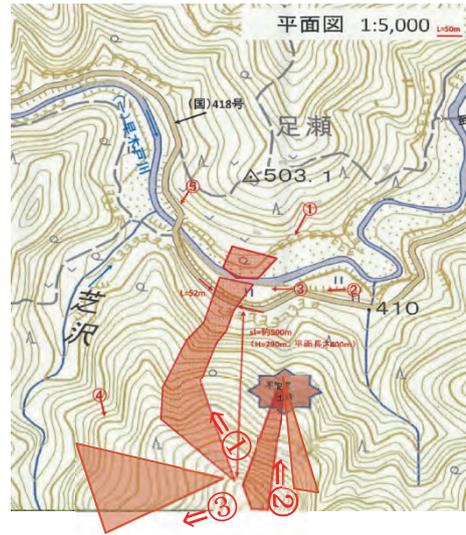
図-4.2.7 被災状況¹⁾

崩壊筋①（図-4.2.7 参照）は、地形図より沢地形であった。長期間の降雨が周辺上部を経て集中し、地山が不安定化したことが崩壊発生の原因と考えられる。図-4.2.9 の地質図や図-4.2.10 の地すべり地形の情報と現地の崩壊土砂がスラリー状であることから、深層崩壊ではなく表層崩壊であると推測された（写真-4.2.4）。崩壊筋②についても、崩壊土砂が中腹に留まっていた。天候が回復した後に、詳細な現地調査を行う必要があった。崩壊筋③は当該斜面裏側での崩壊であり、崩壊筋①と②上部の尾根部を不安定化させた可能性が高い。復旧計画にあたっては、LP 点群データ等を使用した安定度評価を行い、対策工の検討を行う必要があった。

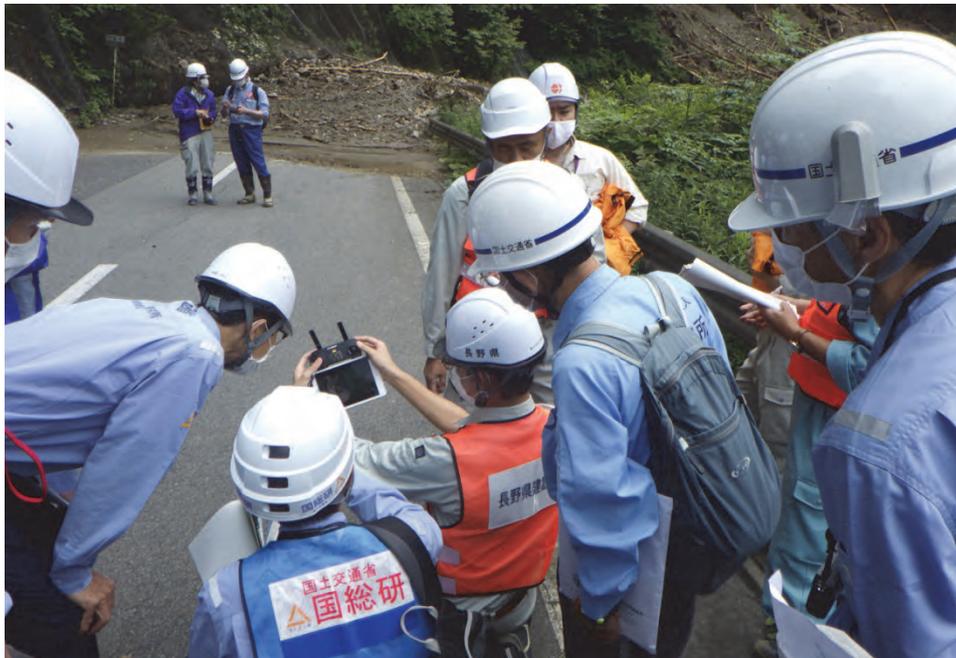
写真-4.2.5 国道 418 号 技術支援状況

暫定復旧については、土砂撤去後に鋼矢板防護柵等を設置し通行を確保し、恒久対策としては、再度災害防止、安全確保の観点から、周辺地形・地質の調査を踏まえ総合的な検討を行うとよい旨の助言を行った。写真-4.2.5 は、技術支援状況であるが、崩壊土砂が不安定な状況であり、さらに、崩壊が広範囲に及んでいたため、ドローン画像を併用して網羅的な状況把握を行った。

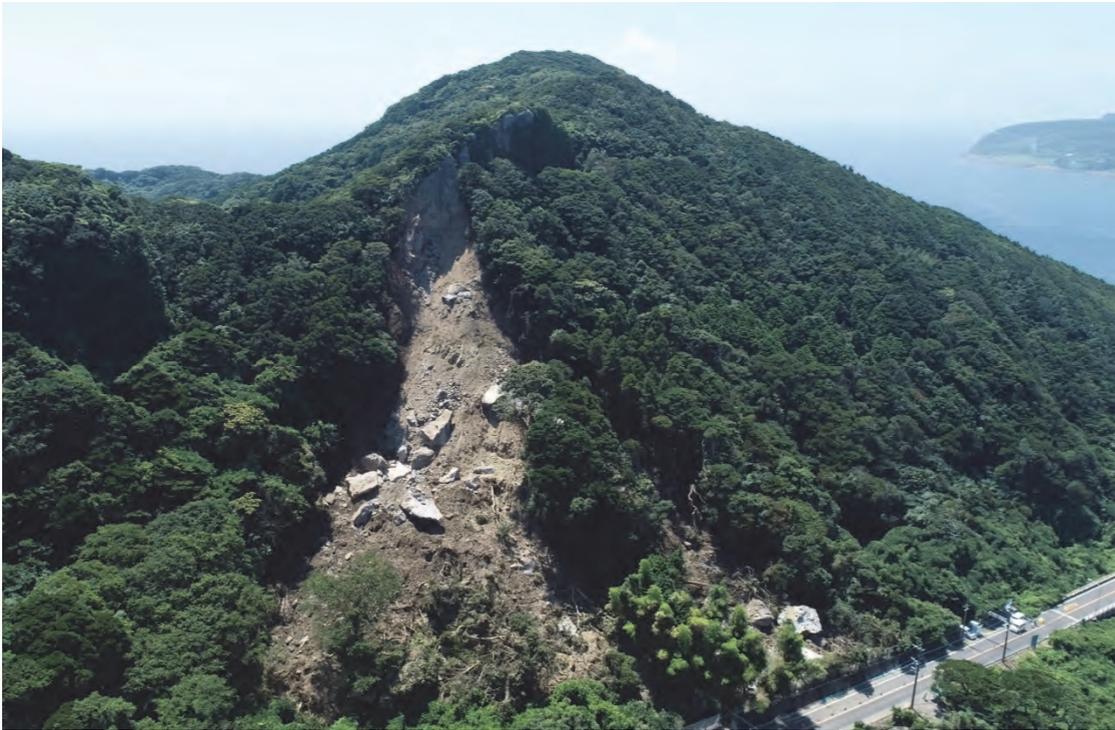
写真-4.2.6 被災状況（長崎県提供）

県道 42 号平戸生月線の長崎県平戸市（表-4.2.3、図-4.2.11）では、令和 2 年（2020 年）7 月 24 日 6 時頃、道路脇の自然斜面が崩壊し（H=約 80m、W=約 50m、L=約 110m）、全線通行止めとなった（写真-4.2.6、図-4.2.12）。令和 2 年 7 月豪雨による降雨は、近傍のアメダス観測所である平戸観測所において時間最大降水量で 43mm/h、降り始めからの累加降水量 130mm 程度であった（図-4.2.13）。また、7 月には断続的に雨が降り続いており 7 月における崩壊までの総降水量は 783mm であった（図-4.2.14）。

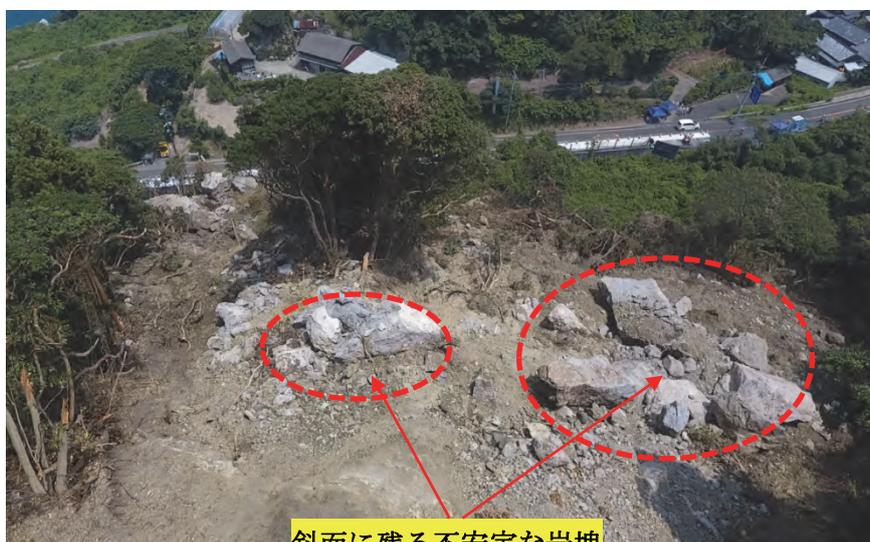
写真-4.2.7 斜面状況（長崎県提供）

8月4日の現地調査の時点では、道路上の崩壊土砂は撤去されていたものの、崩壊斜面上部、中腹に岩塊が残っており、斜面の状態としては不安定な状態であった（写真-4.2.7）。

県道42号平戸生月線は生月島への唯一の連絡道路であるため、早期開放に向けて応急対策等の検討が進められていた。応急対策の方針としては、道路沿いに仮設防護柵を設置する予定であるが、斜面に残る岩塊が崩壊した場合防護柵では耐えられないため、斜面の監視体制及び雨量規制基準等を設定のうえ、危険な状態の場合は即時に通行規制が行える体制を整えたうえでの交通開放が必要である旨の助言を行った。

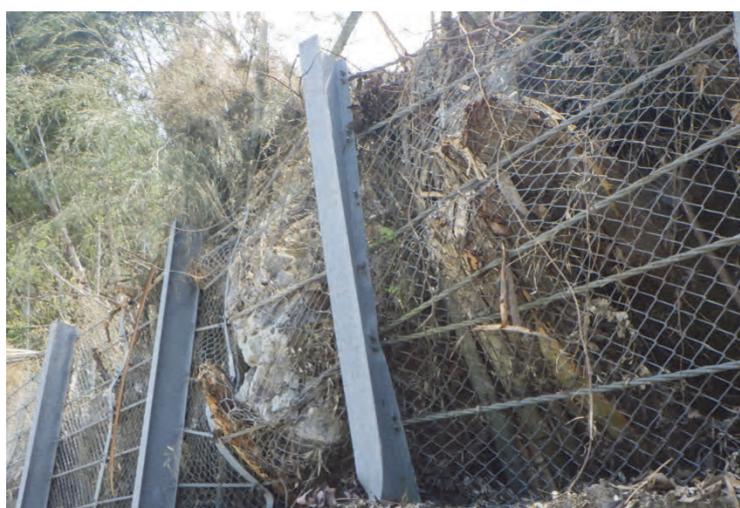
写真-4.2.8 落石防護柵 捕捉状況（8月4日撮影）

また、既設斜面に設置されていた落石防護柵には、岩塊を捕捉している箇所が確認できるため、既設の対策工は有効であったと判断できた（写真-4.2.8）。

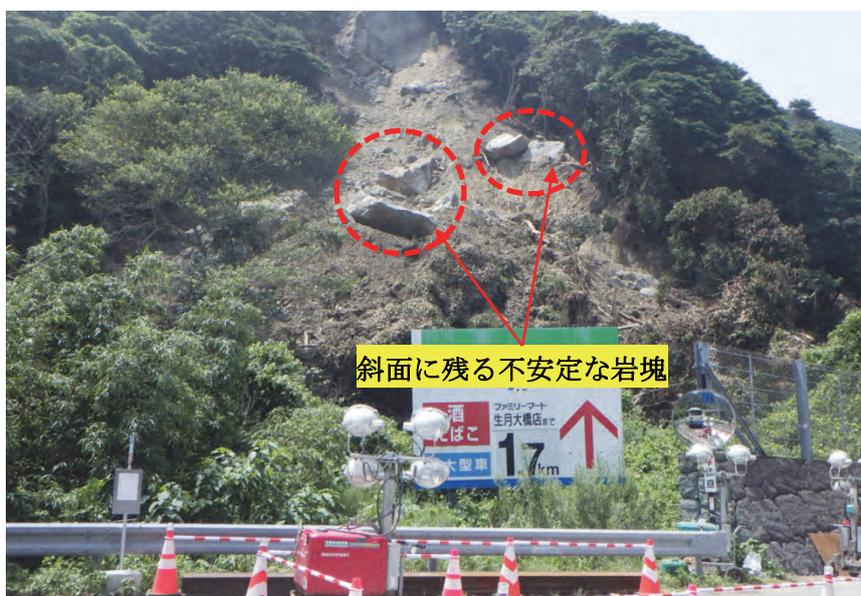
写真-4.2.9 斜面状況写真（8月4日撮影）

写真-4.2.9 と写真-4.2.10 は、被災前後の写真であるが、被災前の写真では、被災箇所は、樹木に覆われて、車上からの目視では岩盤の変状が確認できなかったと推察される。また、被災箇所に隣接して地すべり地形があること（図-4.2.15）などにも留意して今後の維持管理を行う必要がある。
