4. 現地に設置した研究室ならではの研究活動

4.2 現地調査等を踏まえて見出した新たな課題に関する研究事例

4.2.1 ケーブルの耐荷力・耐久性に関する研究¹⁾

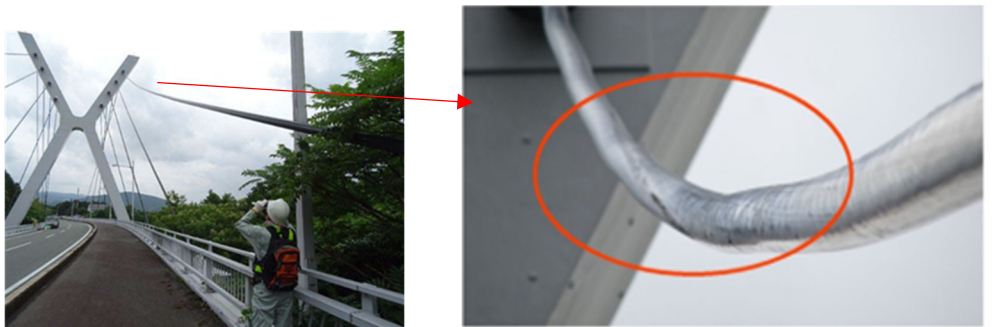
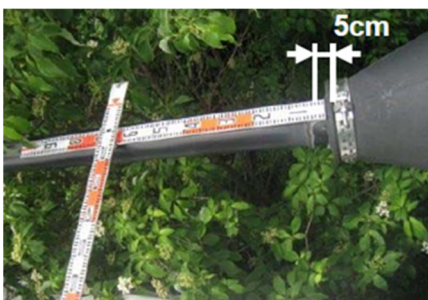
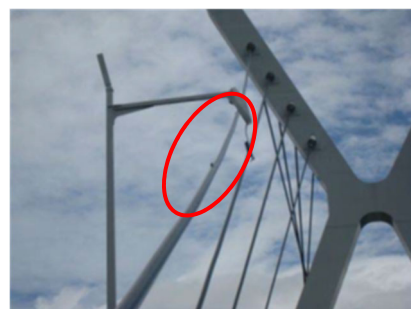
2面4段の全16本のケーブルで支持された斜張橋である桑鶴大橋では、熊本地震後に近接目視により外観変状調査を行った結果、ケーブルのよれや、照明柱との接触などによる被覆材の損傷などが生じた(写真-4.1、写真-4.2)。本橋の復旧では、上段1、2段目の計8本は、外観調査でケーブルのよれが確認されやことやケーブル張力が小さくなっていることから、被覆内部にある鋼線に破断を含めた変状が生じている可能性が排除できないと考えられたため撤去し交換した。一方で、下段3、4段目はよれが見られなかったこと、張力からケーブル塑性化はしておらず弾性範囲に留まっていると判断し残置して再利用した。

(a) よれ

(b) 定着部でのゴムカバーからのずれ

(c) 照明柱との緩衝による PE 被覆の損傷

写真-4.1 外観調査で確認された桑鶴大橋のケーブル変状状況

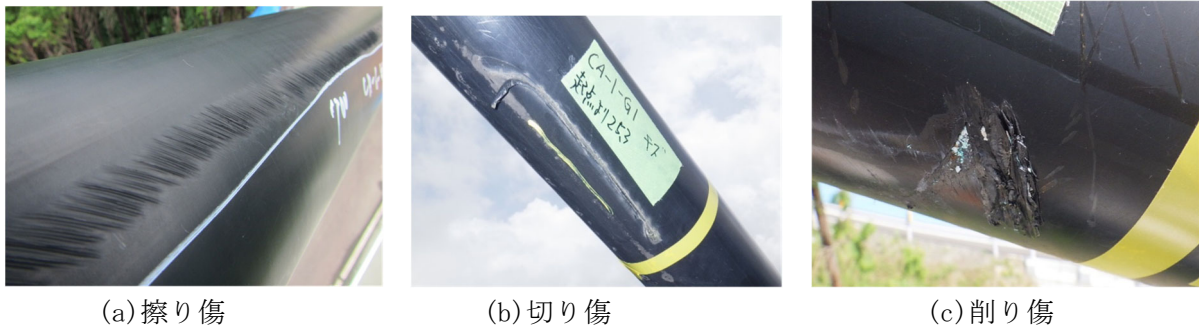
本橋では被災により通行止めとなっている橋の復旧ということもあり上記の判断に基づき一部のケーブルを交換したが、一般にケーブル交換はケーブルが負担している張力を別途受け直したうえで取り外し、ケーブル再設置、張力調整するなど、供用を停止した上で大規模な工事が必要となり容易な方法ではない。また、残置ケーブルにも外観調査で確認された被覆材の傷だけでなく過去の補修痕跡が確認されたが、この補修がケーブルに求められる耐久性を確保している状態かの判断も必要な状況であった。一般に、耐久性能を確保するうえで重要な役割を持つケーブルの被覆材は、ケーブル架設

写真-4.2 外観調査で確認された桑鶴大橋のケーブルの被覆の傷の例

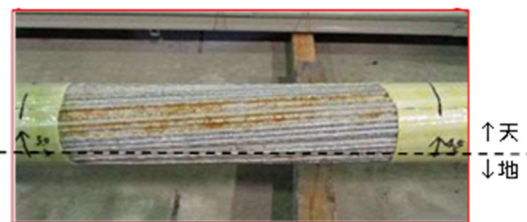
この結果、内部の素線は、外観調査(被覆をはがす前の状態)でよれや擦り傷、削り傷が生じていた箇所を含めて破断はみられなかったものの、一部箇所では最外縁の素線に茶色い錆が確認された。詳細に見ると、錆が確認された箇所の1つは、写真-4.1(c)に示した被覆が破損し素線が露出した箇所から主桁定着部側に位置するケーブルでみられたものであった。写真-4.3にこの範囲の一部区間の素線の状態を示す。この他に錆が確認された箇所でもこの箇所の上方に素線の露出が確認された損傷箇所がみられた。いずれも特に素線に沿った錆が顕著であり、素線どうしの谷間が水みちになったものと考えられる。一方で、被覆が破損し素線が露出していた箇所の素線には錆は見られなかった。このことから、地震の際に被覆に傷が生じ、それ以降にその傷の箇所から雨水が被覆内部に浸入し、ケーブル内部が湿潤な状態になったことが発錆の要因である可能性がある。

写真-4.3 被覆破損位置下方の素線の錆の状況

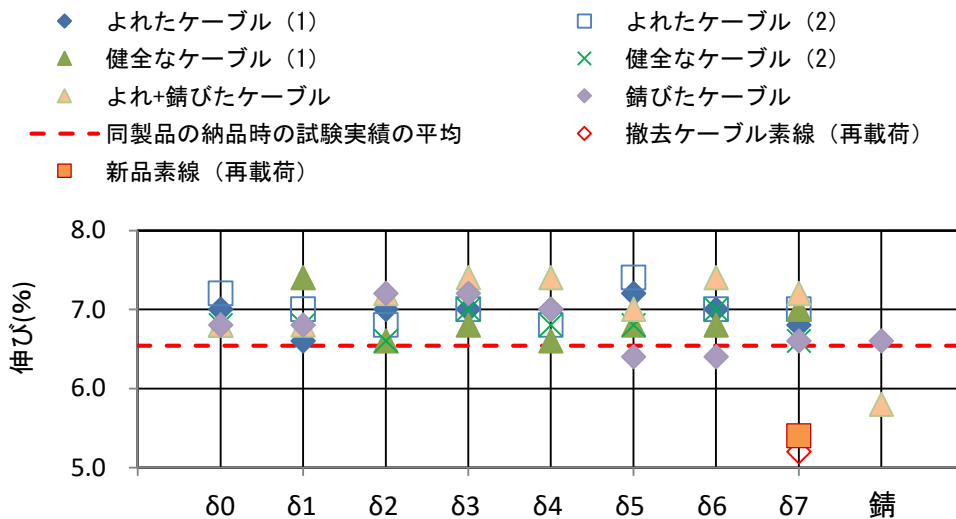
図-4.2 に外観調査でよれがみられたケーブルと健全とみられたケーブル、錆が生じていたケーブルから採取した素線の引張試験の結果から得られた破断伸びを、同製品の納品当時の実績等と合わせて示す。ここで、図の横軸はケーブル内の素線の位置を示しており、ケーブル中心の素線が $\delta 0$ で最外縁の素線が $\delta 7$ を意味している。いずれの素線の破断伸びも 6.6~7.4%の範囲にあり、JSS の規格値 (破断伸びで 4%) を上回った。錆が見られたものは、JSS の規格値は上回るものの錆がない素線よりは破断伸びが小さい傾向にある (6.6% (錆のみ)、5.8% (錆とよれ))。また、一度塑性化させた素線 (再載荷した素線) の場合は破断伸びが 5.2~5.4%とこれよりさらに小さく、再載荷しない場合より明らかに小さい。以上の結果から、撤去されたケーブルは外観調査でよれや錆が確認されたケーブルも含めて、塑性域まで達するような力が作用した可能性は低いと推測された。

図-4.2 素線の引張試験による破断伸びの比較

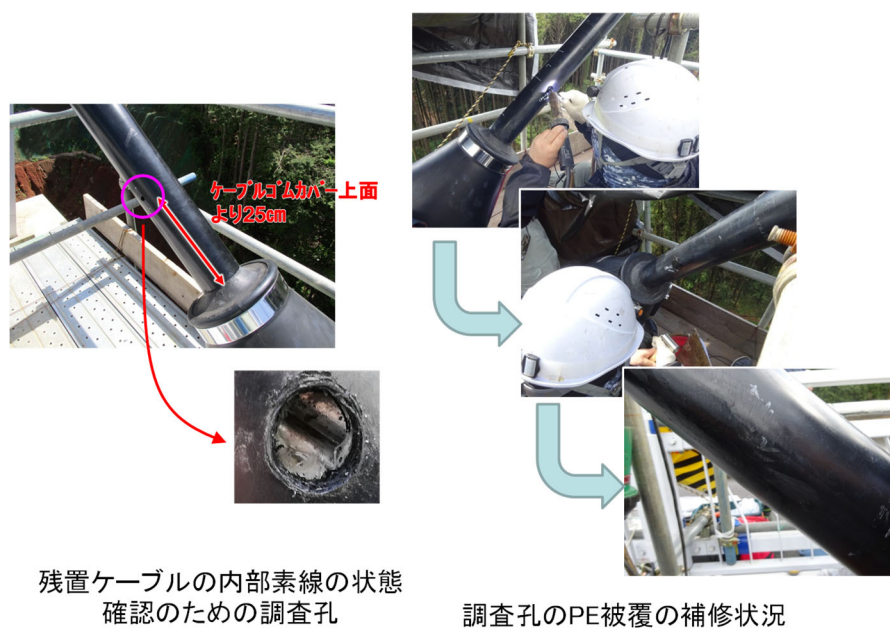
図-4.6 桑鶴大橋の残置ケーブルの調査孔位置及び調査孔のPE被覆の補修状況

残置した桑鶴大橋のケーブル8本について、耐久性能が確保できているかを確認するために内部の素線状態の把握を、(1)で示す状態把握方法により行った。削孔範囲は本橋のケーブルの素線の直径(7mm)も踏まえて直径10mmの円孔とし、位置はケーブル全長の下方の定着部付近にあるゴムカバー上面より25cm上方で橋面側の側面とした。孔内の素線の状況を確認後の補修は、(3)で示す耐水性検証方法により確認をした(2)に示す施工品質のよい補修方法により行った。残置ケーブルの調査孔位置及び調査孔の補修状況を図-4.6に示す。

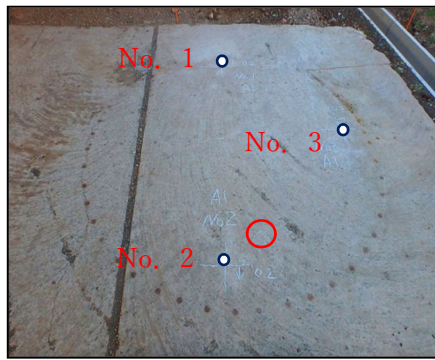
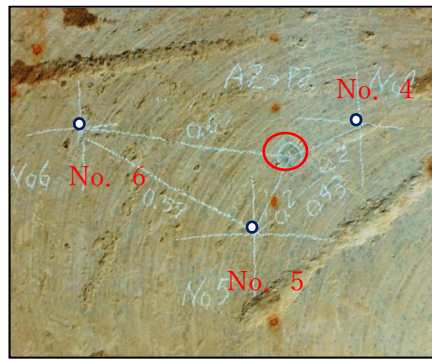
この検証にあたっては、橋台をセットバックして再構築することになったことから杭頭付近より上側が撤去された俵山大橋の橋台基礎を活用して行った。この旧橋台基礎を対象に地震後の調査でボアホールカメラ調査が行われた地点や杭体の鉄筋との位置関係を確認しながら高周波衝撃弾性波法を行う位置を 1 つの杭に対して 3 測点定めた(写真-4.7)。ボーリング調査が行われた杭体はいずれも径が 2.5m の基礎杭で、杭長は A1 橋台基礎が 22.0m、A2 橋台基礎が 23.5m である。

写真-4.7 高周波衝撃弾性波法の実施位置 (俵山大橋)

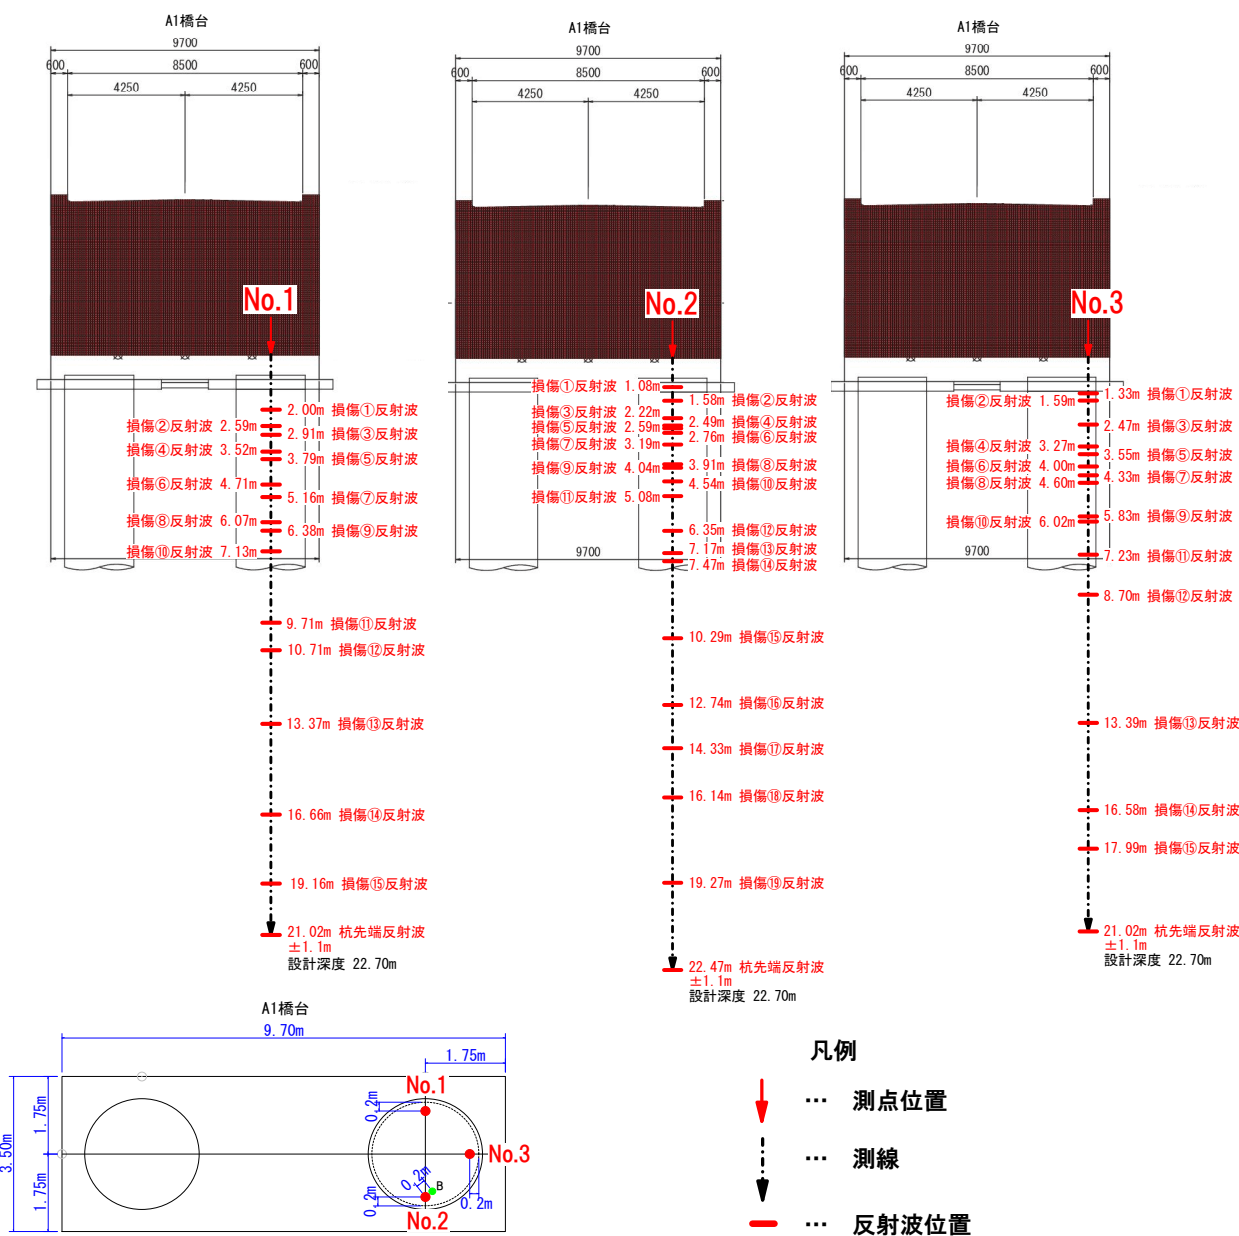
表-4.4 に高周波衝撃弾性波法による損傷検知結果の精度を示す。ここでは、ボアホールカメラ調査を正である前提で損傷位置が合致する箇所数と合致した比率を示す。なお、ボアホールカメラ調査は A1 橋台基礎では杭頭位置から深さ 10m、A2 橋台基礎では 9.8m の範囲で行っているため、この範囲での比較である。図-4.7 に、A1 橋台基礎での調査による損傷箇所等を表す反射波深度を示す。なお、この調査法で推定さされる深度位置はこれまでの調査実績から深度長に対して概ね±5%程度の誤差が生じることからこの範囲も合わせて示している。

2つの調査法による損傷位置が合致した割合は、個々の測点での結果だけでみると 3~5 割程度であるが、それぞれ 3 測点の結果を合わせると 8 割程度であった。また、いずれにおいてもボアホールカメラ調査の結果より損傷箇所を少なく評価している一方で、高周波衝撃弾性波法の場合のみ損傷があると判定されたのは 2 割程度に留まっている。ボアホールカメラ調査で確認された損傷位置と合致する割合は、ボアホールに近い測点で合致する比率が高いと想定していたものの有意な関係性はみられなかった。これらのことから、高周波衝撃弾性波法で基礎の損傷評価では、測点数が少ないと損傷箇所を少なく評価し結果に影響すること、損傷箇所の直上付近で測定しても損傷位置の推定精度が必ずしも向上するとは限らないといえる。

図-4.7 高周波衝撃弾性波法で評価された損傷位置 (A1 橋台)

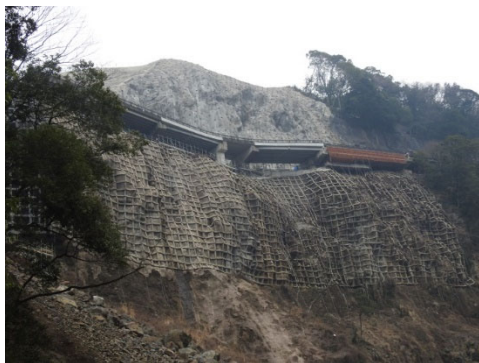
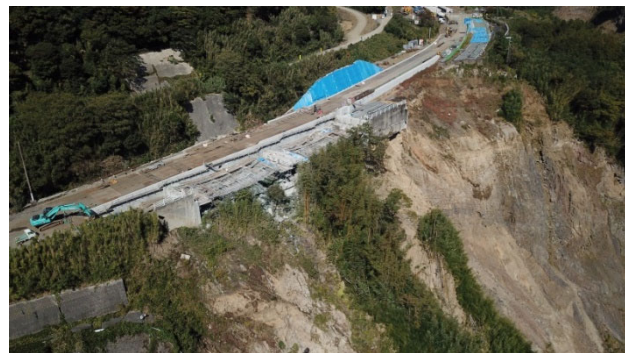
熊本地震では、地盤変状の影響により道路機能に支障をきたす被害が発生し、その中には急峻な斜面沿いにあり復旧に長時間を要した道路もあった(写真-4.8)。このような条件の道路で地震後に通行可否や応急復旧判断をできる限り速やかに行うためには、斜面の状態を早期かつ面的に把握することが重要な要素の一つとして課題認識された。復旧研では、近接が容易でない斜面の状態を安全で早期かつ面的に把握できる方法として、UAVレーザ測量で取得した3次元点群データを活用した変状把握手法の研究を実施した。

(a) 村道栃の木～立野線 戸下大橋

(b) 国道57号 立野橋付近

写真-4.8 熊本地震で被災した斜面沿いにある道路の事例

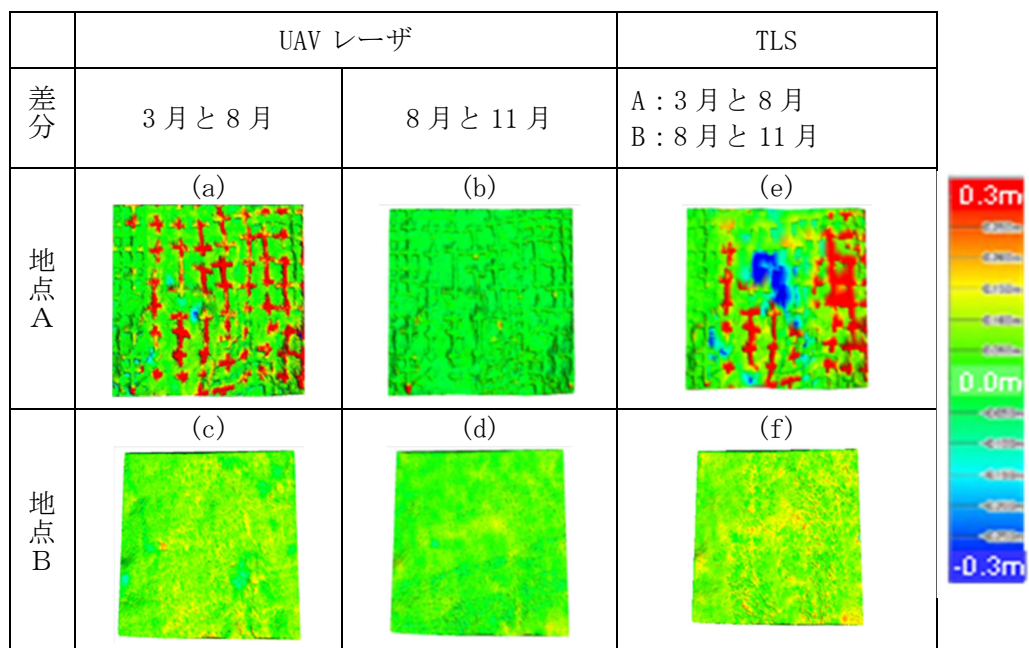
UAVレーザによる計測データを用いて求めた法枠と枠内アンカーを施工した地点Aの差分図を図-4.14(a)(b)にそれぞれ示す。図-4.14(a)では設計厚30cmの受圧板が施工された箇所が30cm以上の正の差分として評価されており、図-4.14(b)では差分がほとんどないとして評価されていることから、30cm程度の変化を伴う面的な形状変化は把握できていることがわかる。

地点Bのモルタル吹付前後（8月と11月）の差分図（図-4.14(d)）では、部分的に10～15cm程度の差となっておりモルタル吹付による形状変化による影響を捉えている可能性があるものの、モルタル吹付け前の差分（図-4.14(c)）でも同程度の差が生じているところがある。この要因は、差分をとる前のオリジナルデータの計測誤差のほか、モルタルの実際の吹付厚は設計の吹付厚（8cm）どおりに均一では必ずしもないこと、3月と8月では表-4.5に示すように計測条件が異なる部分があることなどが可能性として考えられる。

図-4.14 変位の差分図

TLSによる計測データを用いて求めた地点A及び地点Bの施工前後の差分図を図-4.14(e)(f)に示す。大局的にみれば差分の傾向はいずれもUAVレーザ計測の場合と同様であるが、詳細をみると地点Aで受圧板の形状が盛り上がりだけでなく施工前より凹んでいると評価された部分(青色箇所)があることが明らかに異なっている。施工前より凹んでいると評価された部分を現場の状況とあわせてみると、この部分の下側の箇所では局所的に突きだした斜面形状(オーバーハング部)となっている。このことから、TLSでは現地条件の制約から主に斜面下方に器械点を設置したために突きだした斜面箇所にレーザが妨げられ青色部分付近の形状把握に必要なデータが得られなかったことが施工前より凹んでいると評価された要因となっている可能性が考えられる。

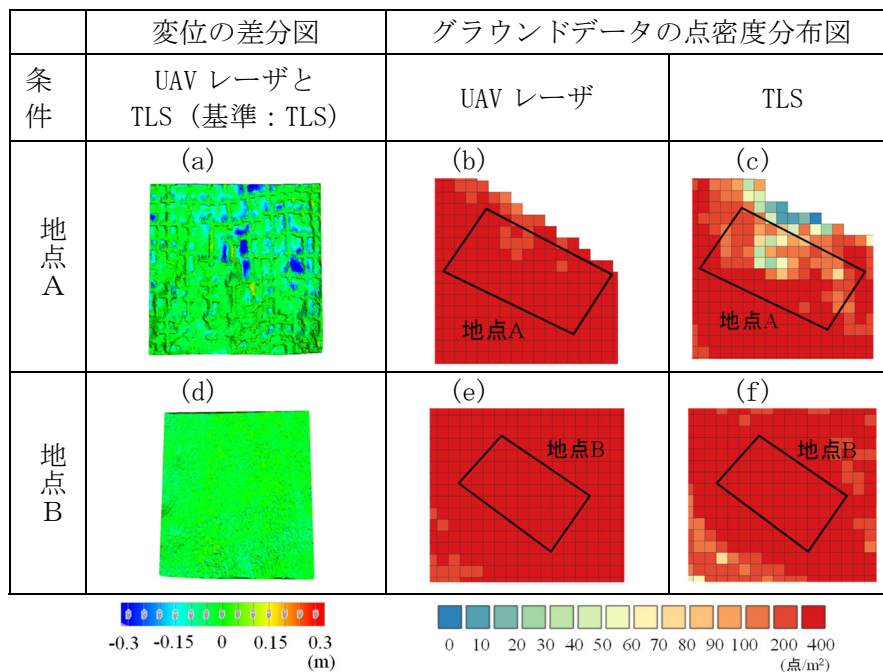
写真-4.9における2地点の2020年11月の計測データを用いて求めたTLSと表-4.5に示す高度変化条件のUAVレーザの計測結果の差分図と点密度分布図を図-4.15にそれぞれ示す。地点Aでは、差分が0に近い領域が多い一方、枠内の一部が30cmの負の差分を示している(図-4.15(a))。負の差分は、図-4.15(c)でグラウンドデータの点密度が低い箇所と対応しているが、この箇所は地上から見てオーバーハング部や受圧板により遮蔽されている部分である。これより、TLSでの点密度が低い要因として、オーバーハング部や受圧板の影となる部分を捉えられなかったこと(図-4.16)が影響していると考えられる。地点Bでは、差分絶対値の平均値は0.023 mと小さい結果となった(図-4.15(d))。点密度は全体的に400点/m²を超えており(図-4.15(e)(f))、UAVレーザとTLSで程度の精度で評価可能であることがわかる。

図-4.15 変位の差分図及び点密度分布
