### 3.4 擁壁

#### 3.4.1 擁壁の安定性に関わる変状

### 3.4.2 壁面の変状

### 3.4.3 排水施設の変状、漏水

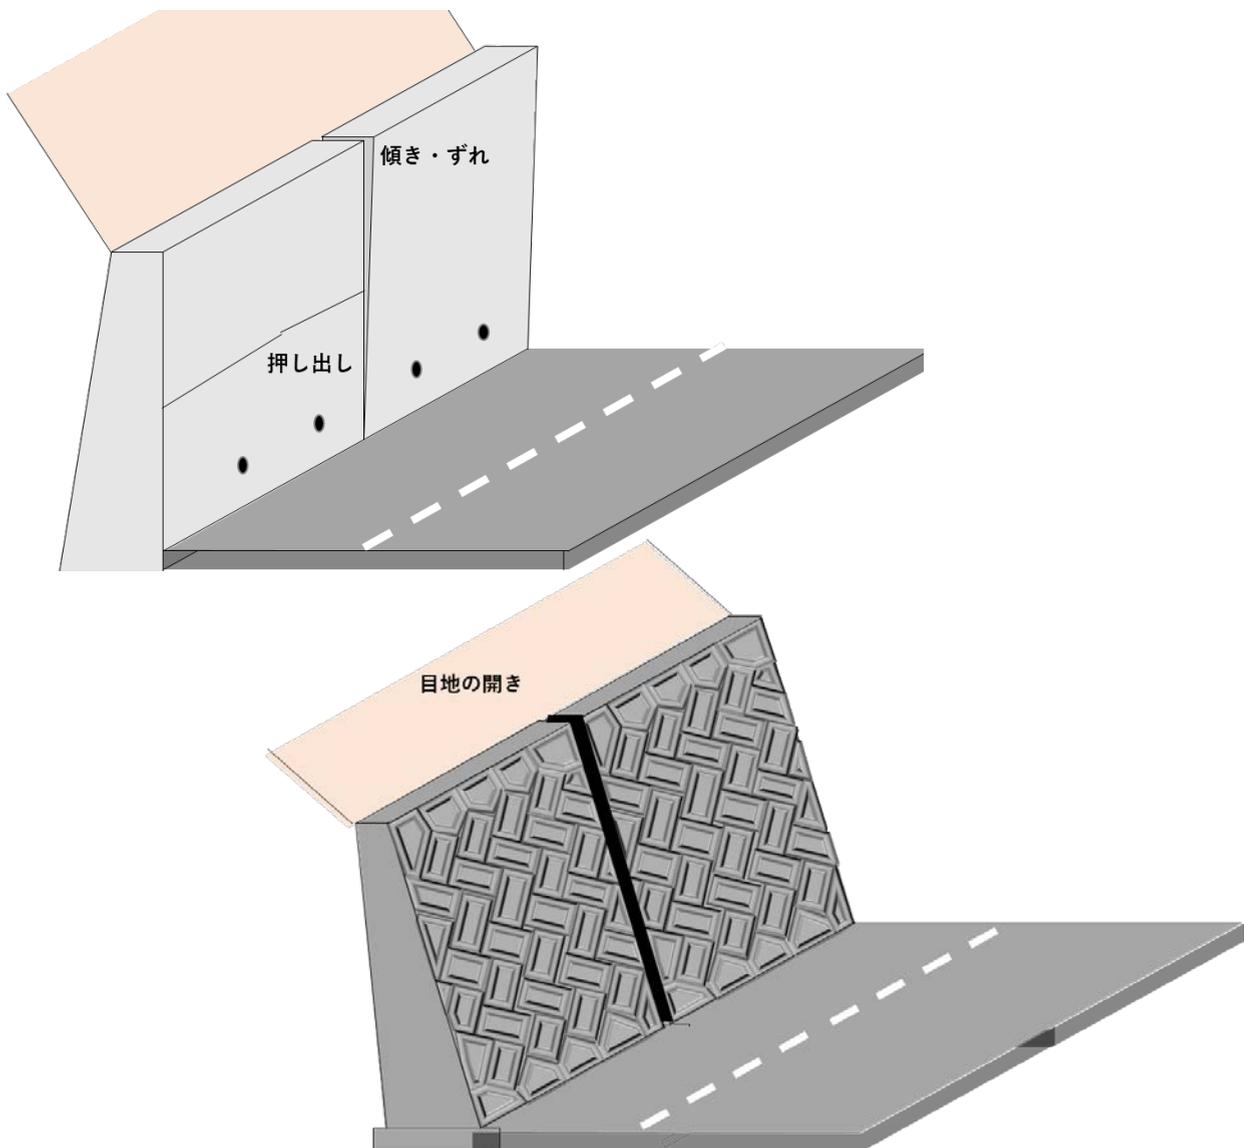
図3-4-1 擁壁の安定性に関わる変状の例

- ・傾き、ずれ、移動
- ・壁面のひび割れ（量、段差、方向、範囲）
- ・目地の開き、裏込めの流出
- ・はらみだし

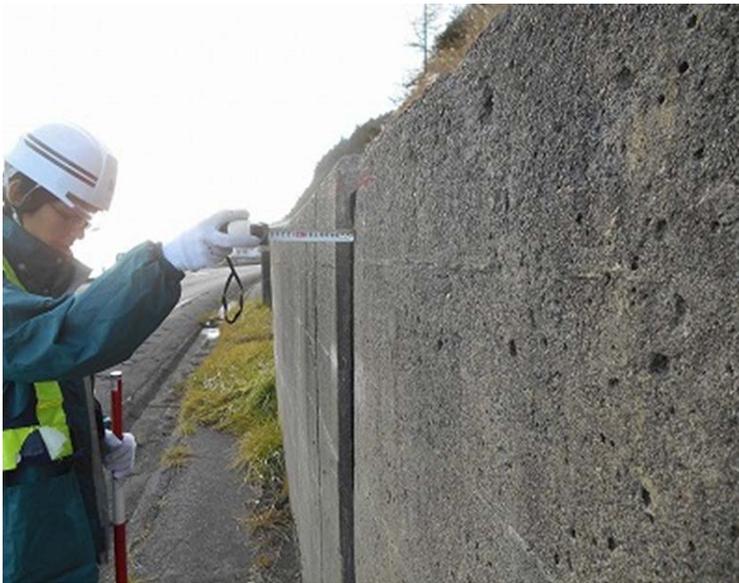
写真番号 1

擁壁目地部の段差、ずれ3cmが見られる。

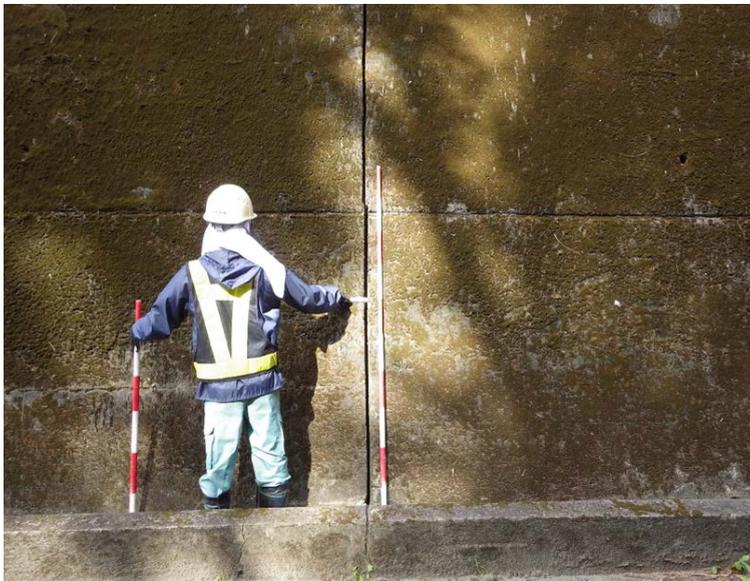
写真番号 2

重力式擁壁の目地開口が見られる。

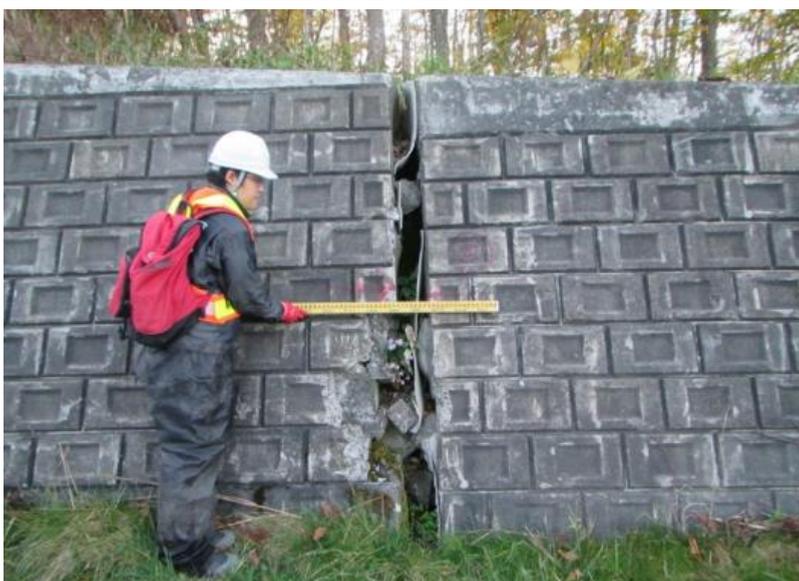
写真番号 3

ブロック積の目地部が開口してブロックが不安定化している。

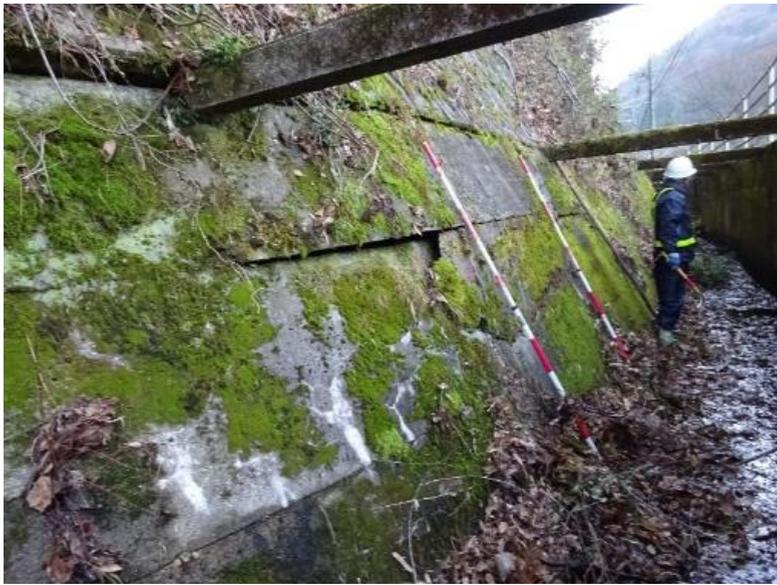
写真番号 4

ブロック積擁壁工・張コン  
(変状: 押し出し、ズレ) が  
見られる。

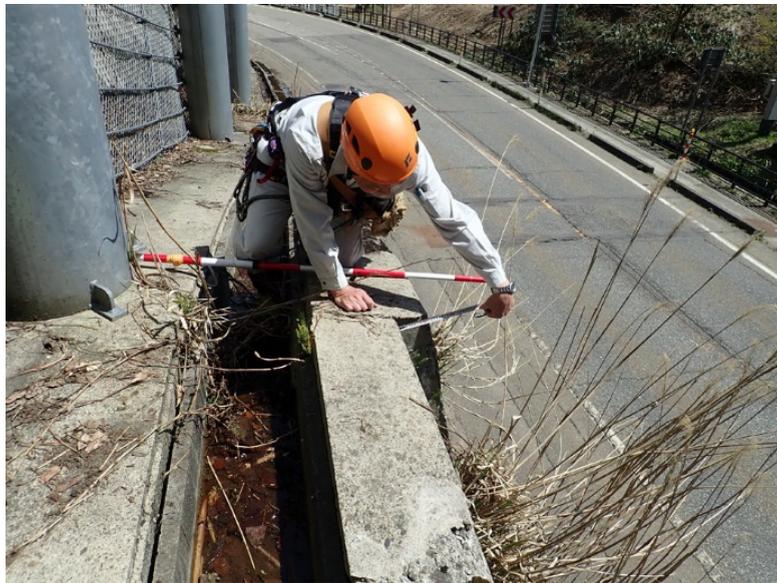
写真番号 5

擁壁目地部にズレが見られ  
る。

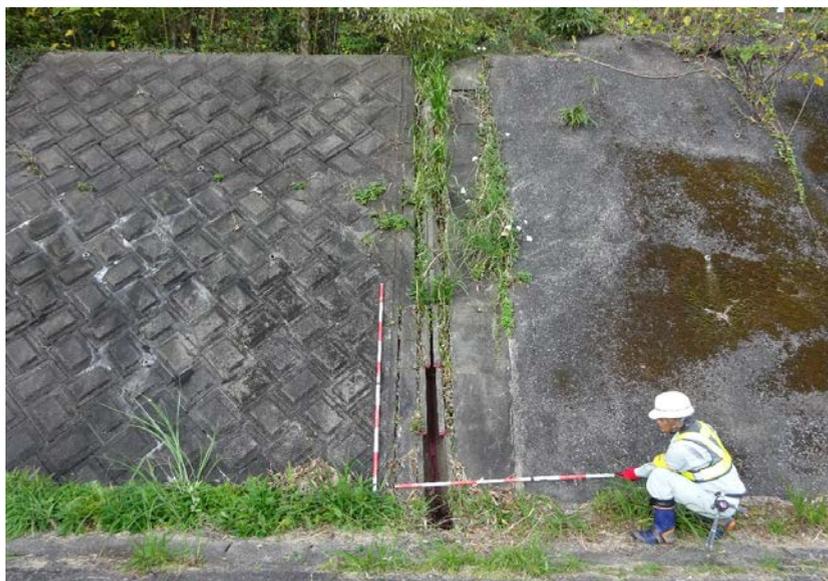
写真番号 6

ブロック積擁壁または地山の  
移動により縦排水が変形し、  
閉塞している。

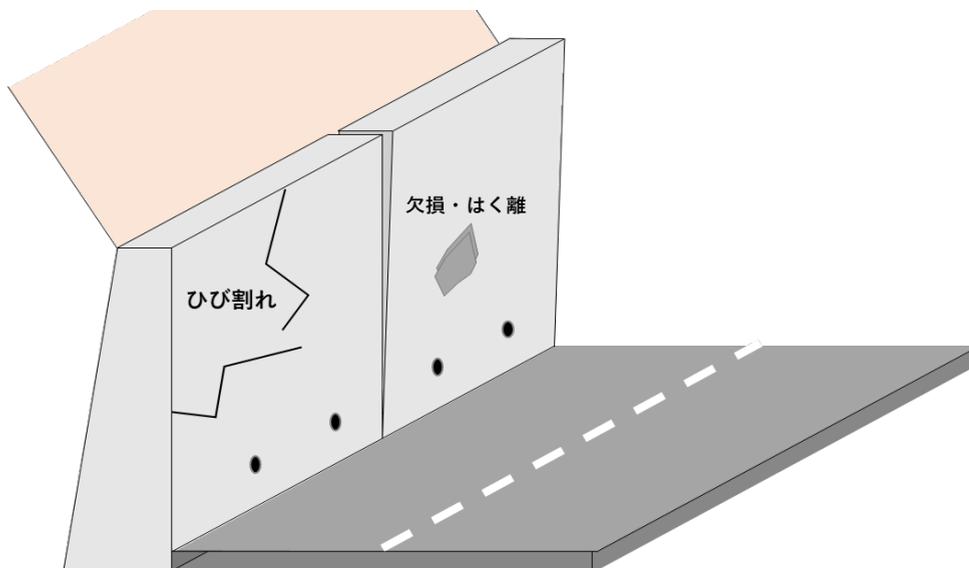
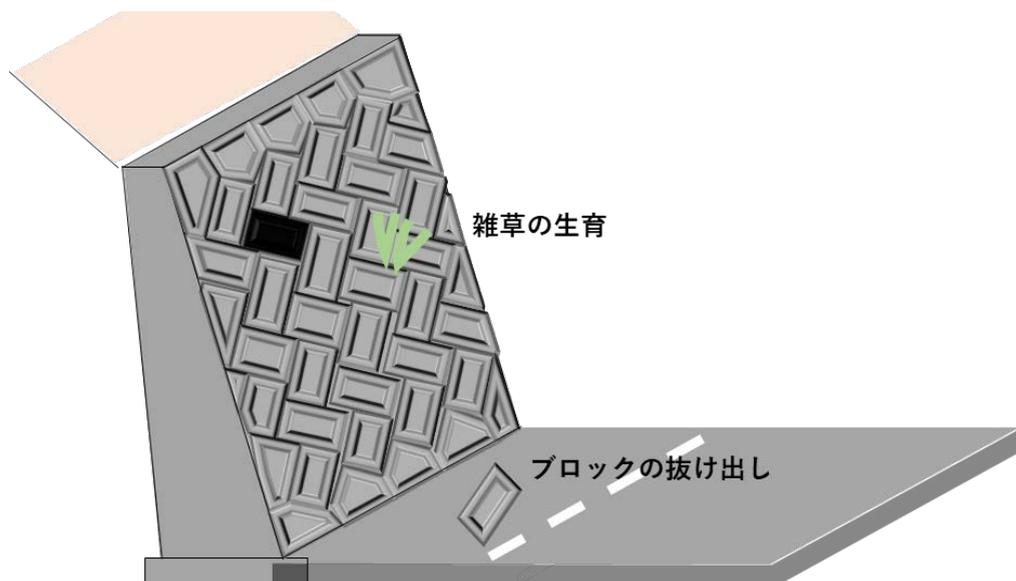
図3-4-2 壁面の変状の例

- ・傾き、ずれ、移動
- ・壁面のひび割れ（量、段差、方向、範囲）
- ・ブロックの抜け出し
- ・目地の開き、裏込めの流出
- ・はらみだし
- ・コンクリートの劣化、剥離、剥落

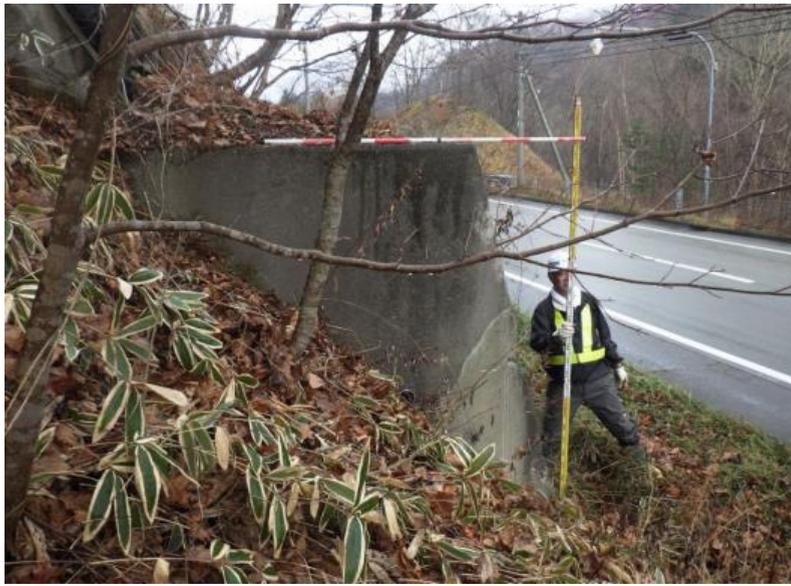
写真番号 1

ブロック積擁壁の終点側端部付近の状況  
高さ2.8mの擁壁で、最大5mmの開口亀裂が認められる。

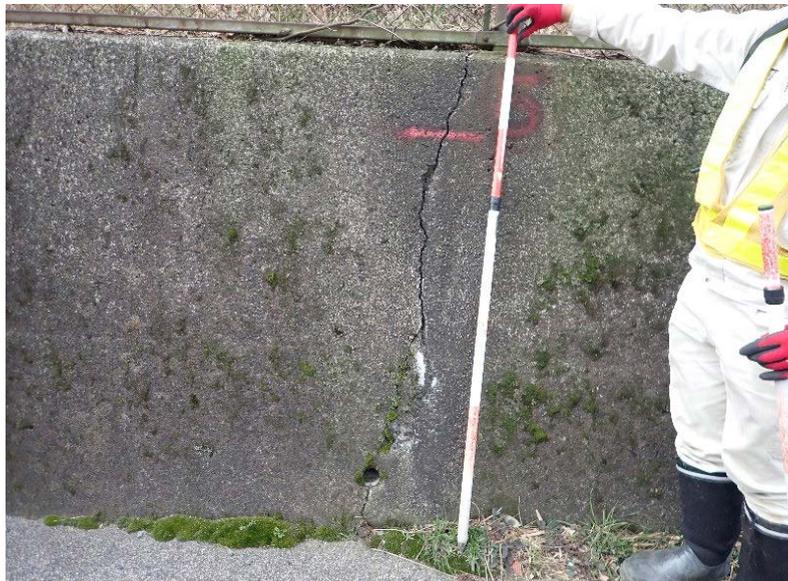
写真番号 2

重力式擁壁に縦断方向のひび割れが見られる。

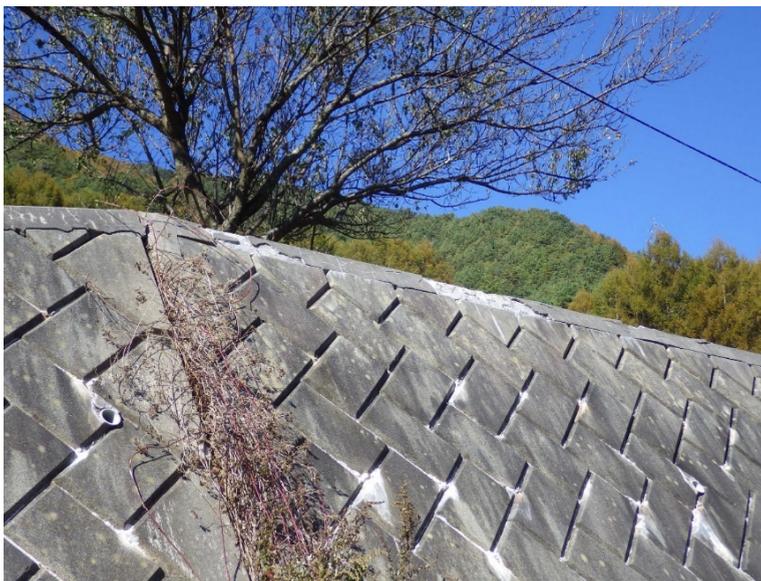
写真番号 3

ブロック積の肩部目地材の浮き、剥離が目立つ。

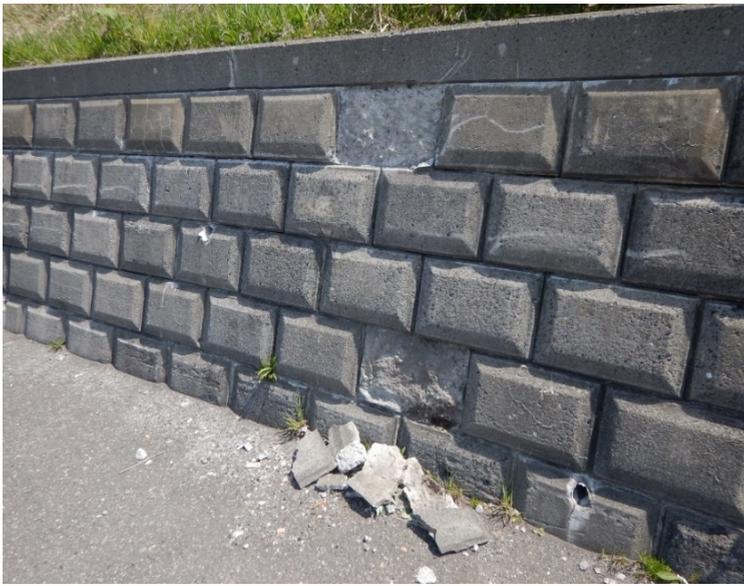
写真番号 4

ブロック積に、クラック、ブロックの浮き、欠損がみられる。

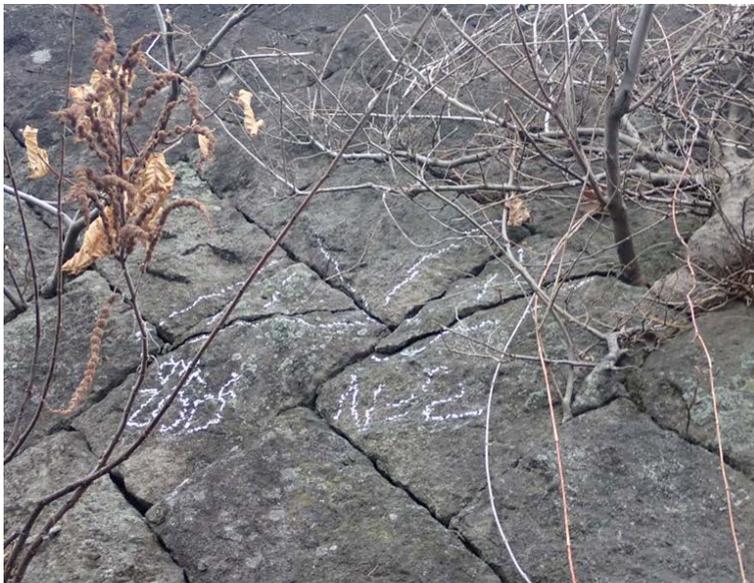
写真番号 5

ブロック積の隙間から樹木が生育している。

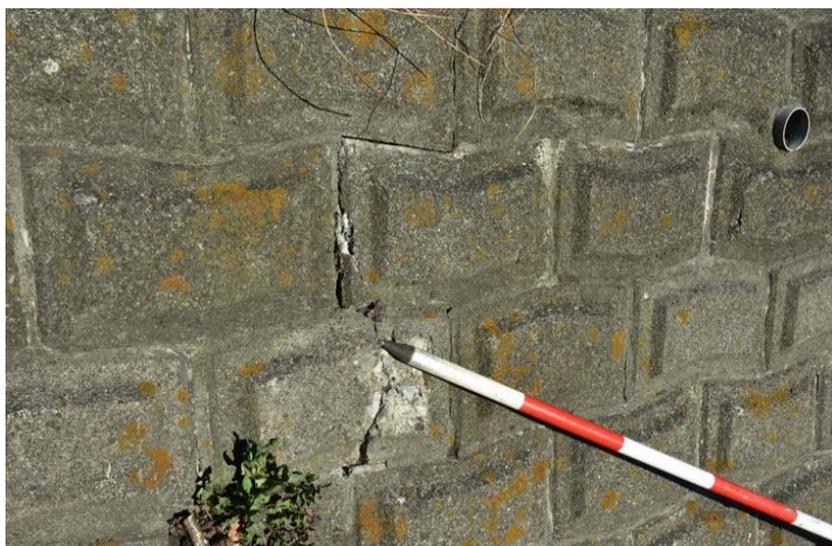
写真番号 6

ブロックにひびわれが生じ、こぶし大程度のブロックが剥落している。

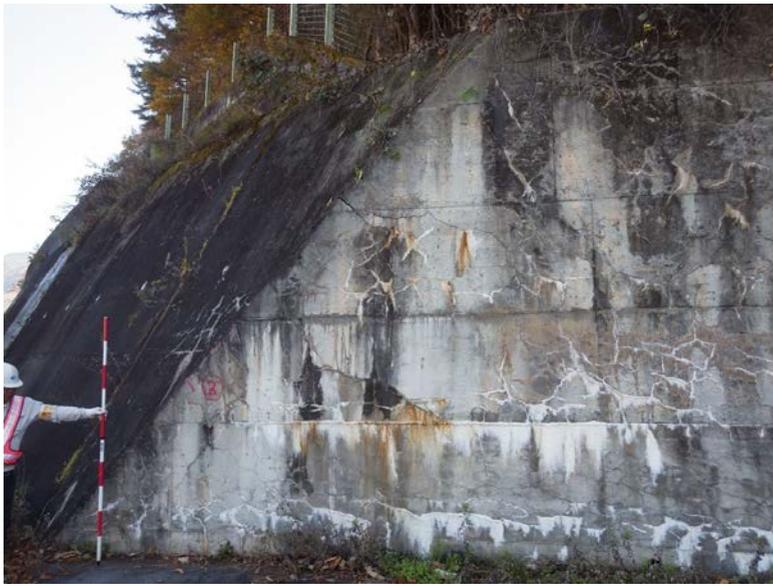
7

ひび割れから錆汁を伴う遊離石灰が見られる。

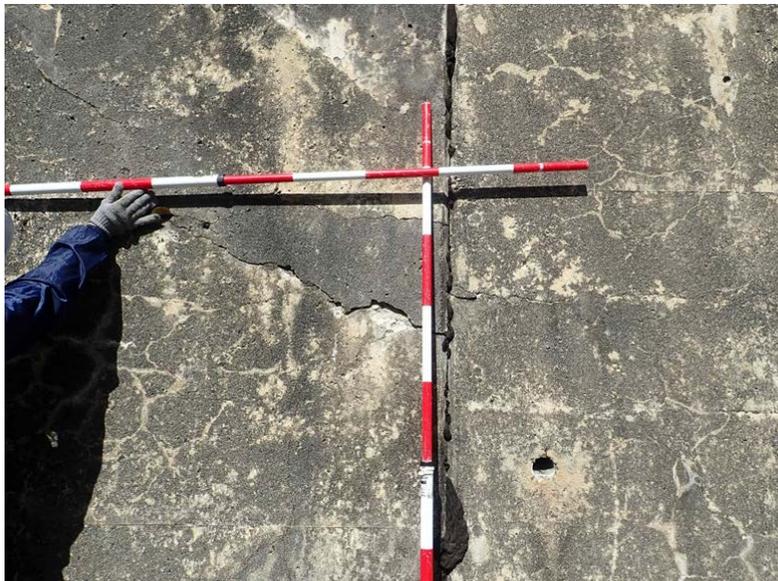
8

重力式擁壁に亀裂と浮きが見られる。

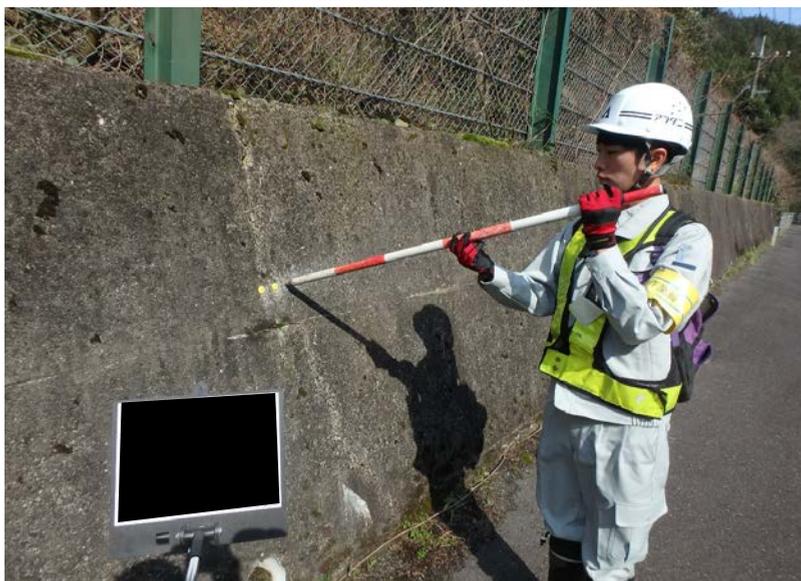
9

擁壁のひび割れが見られる。  
(5.5cm)

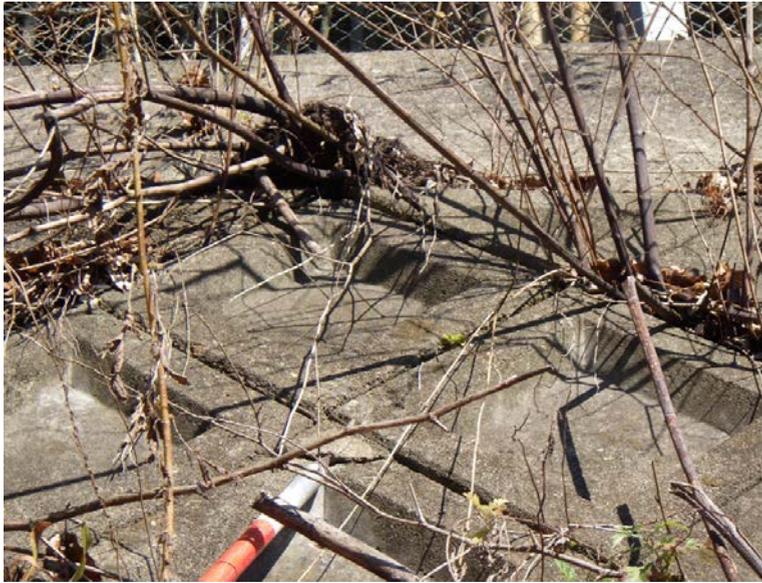
写真番号 10

ブロックの隙間から雑草等が生育しており、ブロック自体に浮きが生じており、不安定化している。

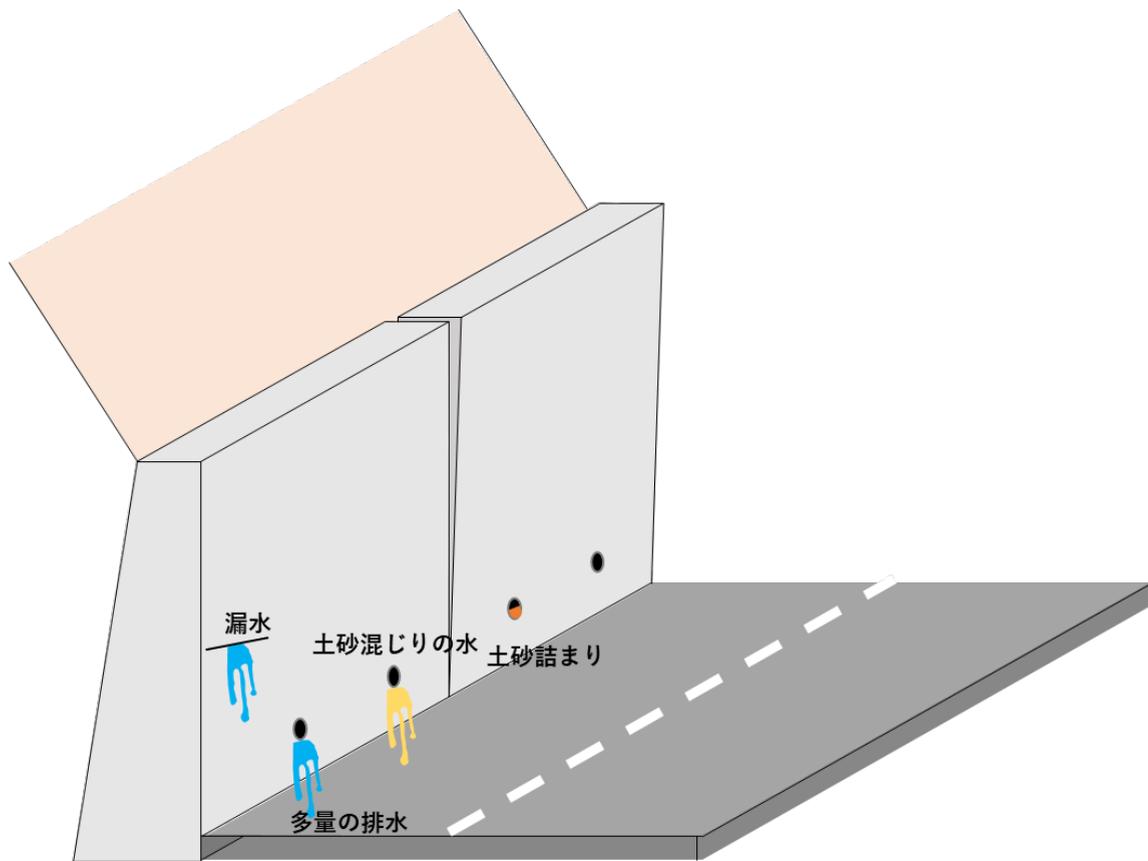
図3.4.3 擁壁 — 排水施設の変状,漏水の例

- ・排水施設の詰まり
- ・排水状況
- ・土砂混じりの排水
- ・壁面からの湧水

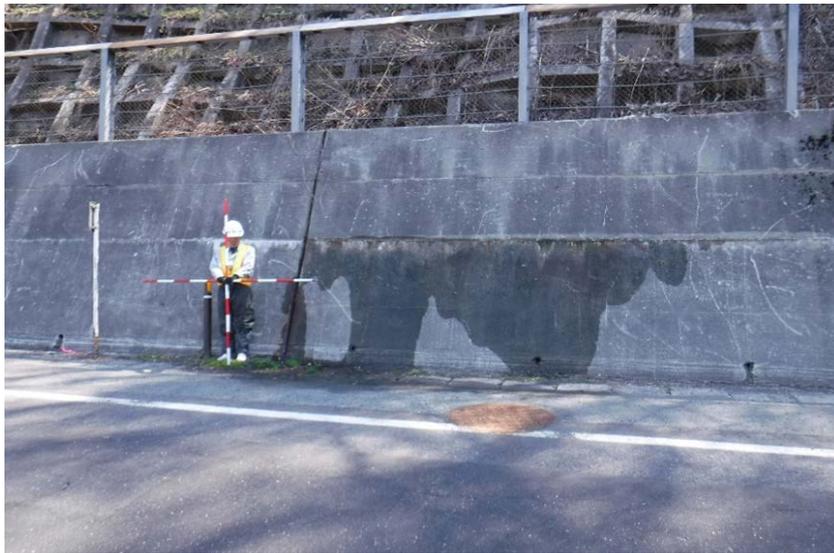
1

水抜き工からではなく、継ぎ目から水が見られる。

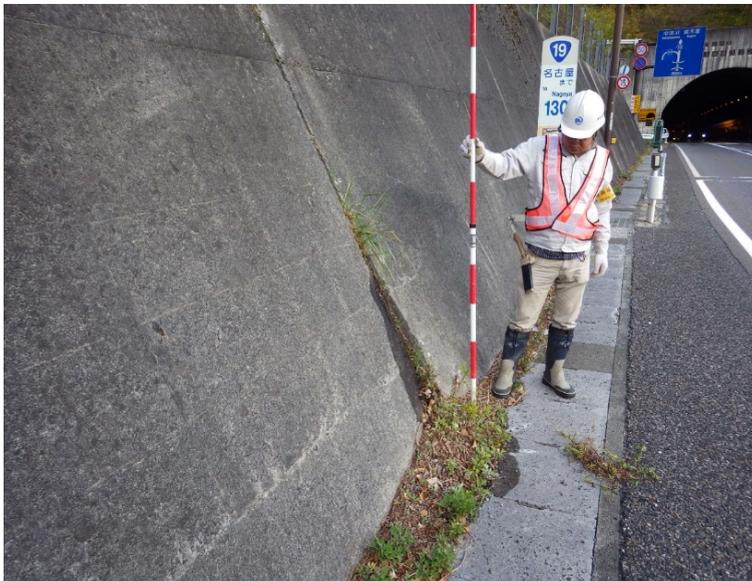
2

水抜き工からではなく、継ぎ目から水が見られる。

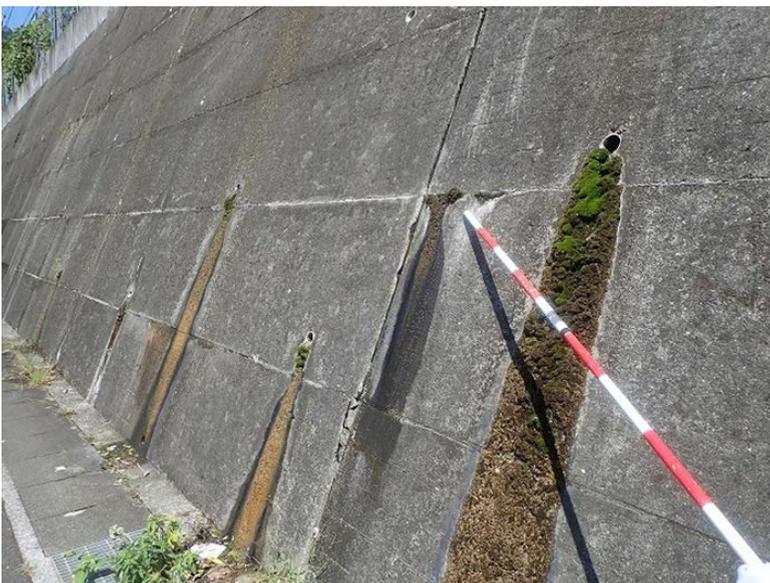
3

打ち継ぎ目からのしみだし及び遊離石灰が見られる。

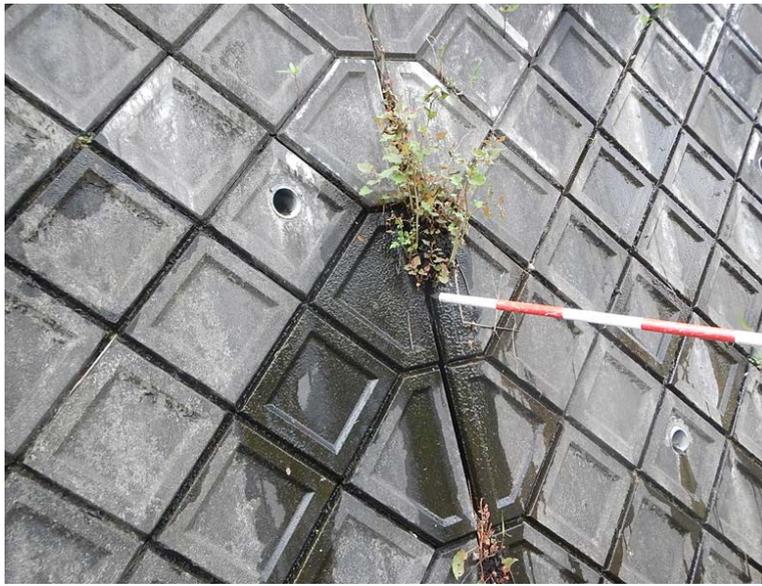
4

ブロック積の目地からのしみ出し程度の湧水が見られる。

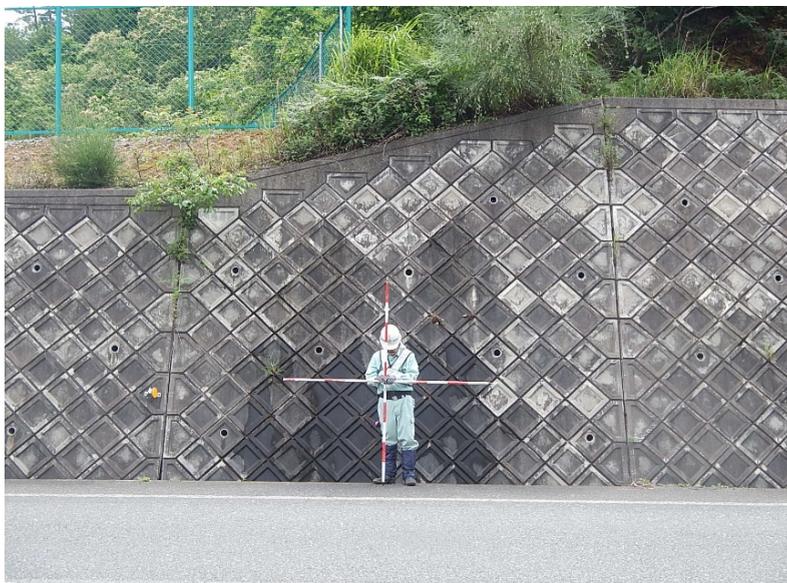
5

ブロック積の目地からのしみ出し程度の湧水が見られる。

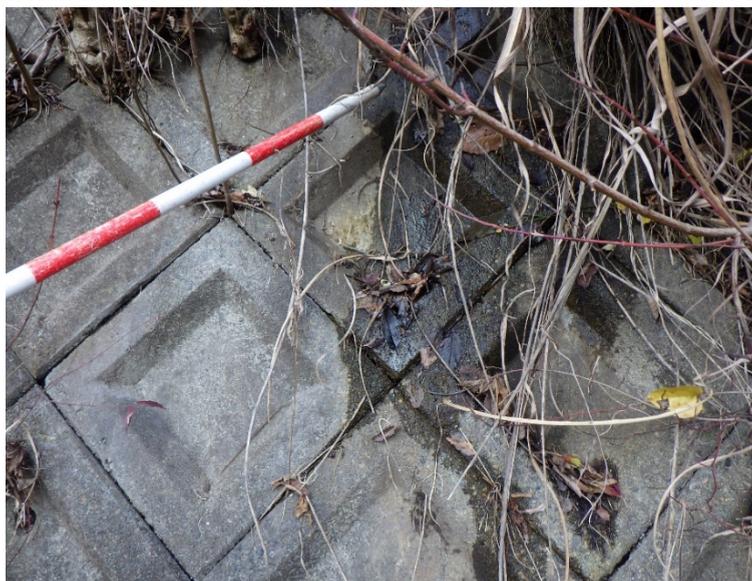
6

ブロック積の目地からの湧水が見られる。

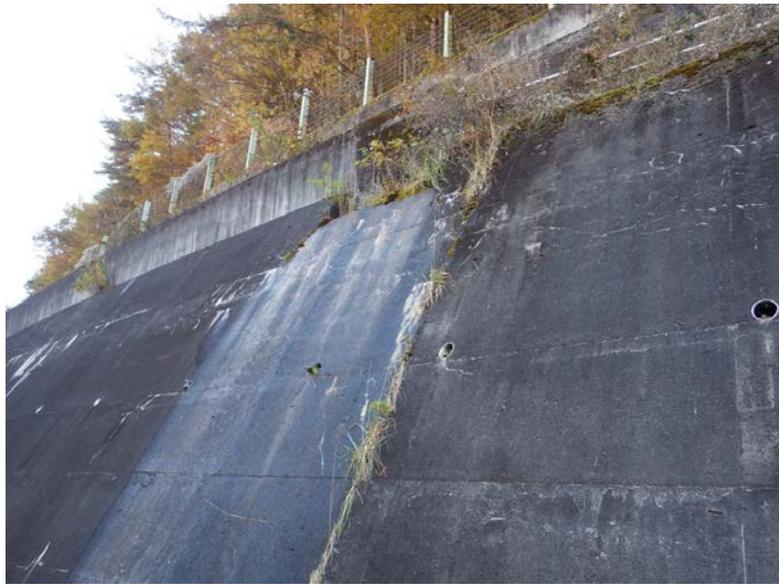
7

全体的に湧水が多くみられ、擁壁上部からの漏水が見られる。
