#### 4.3 排水施設

##### 4.3.1 排水施設の変状

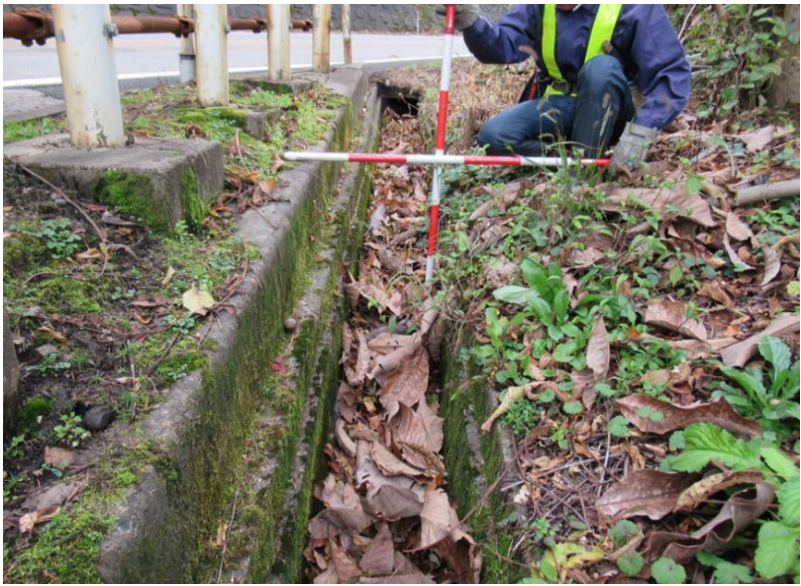
写真番号 1

排水路に枯葉が埋積し、閉塞気味である。

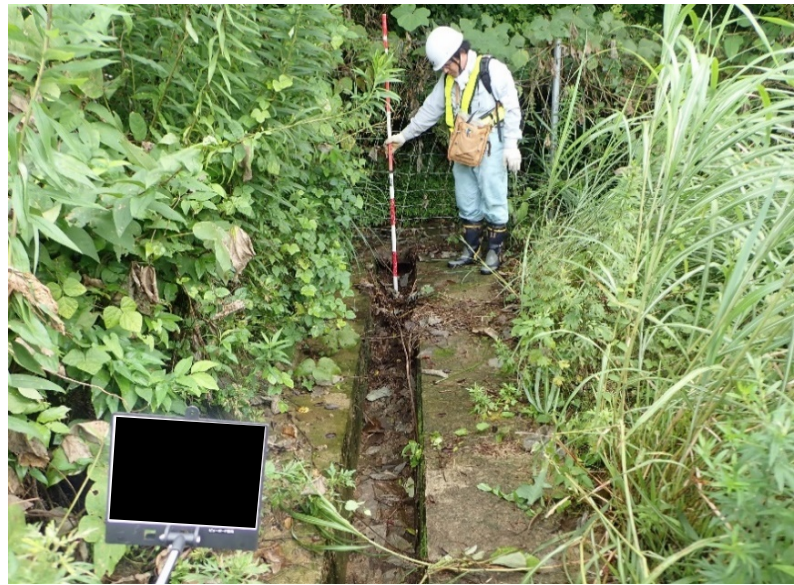
写真番号 2

側方部の排水路に、土砂、落ち葉の堆積がみられる。

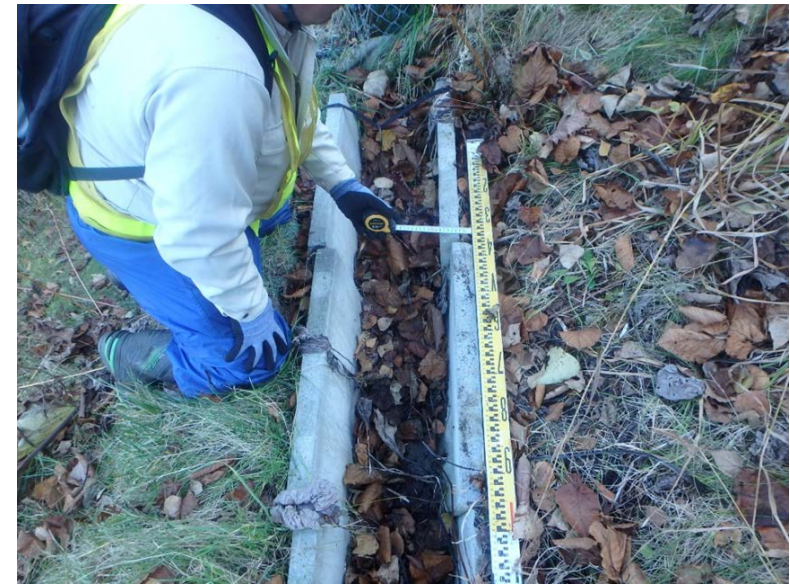
写真番号 3

のり尻排水路に若干のズレが見られる。

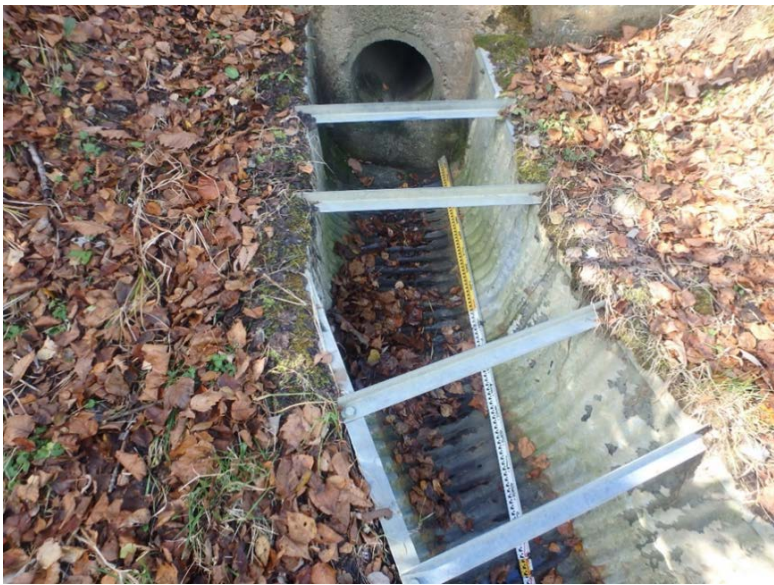
| 排水施設 | 4. 3. 1 排水施設の変状 | 3 / 7 |
|---|---|---|
| | 写真番号 | 4 |

| 排水施設 | 4. 3. 1 排水施設の変状 | 3 / 7 |
|---|---|---|
| | コルゲートフリュームの底が一部腐食しており漏水している恐れがある。 | |

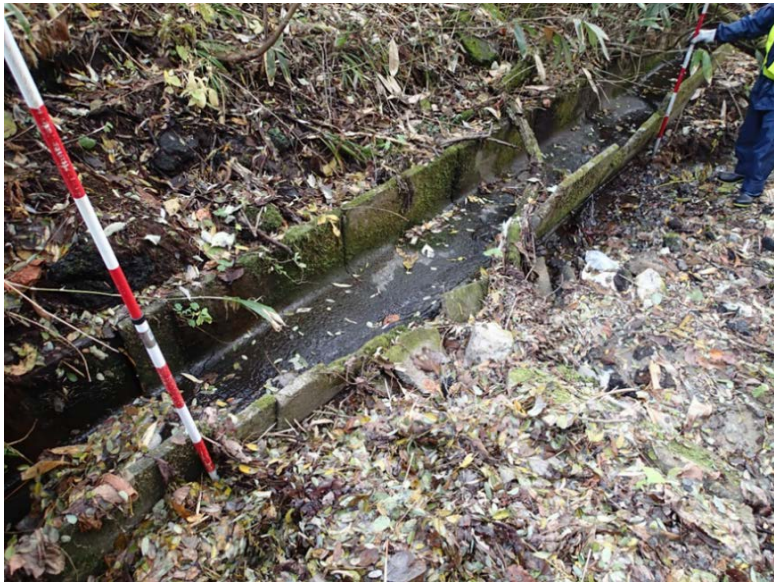
| 排水施設 | 4. 3. 1 排水施設の変状 | 3 / 7 |
|---|---|---|
| | 写真番号 | 5 |

| 排水施設 | 4. 3. 1 排水施設の変状 | 3 / 7 |
|---|---|---|
| | 排水路の側壁が破損し、逸水している。 | |

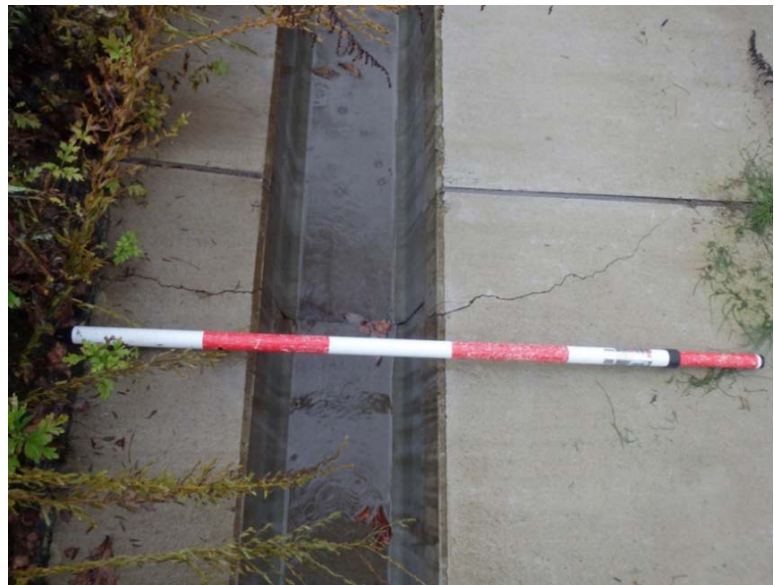
| 排水施設 | 4. 3. 1 排水施設の変状 | 3 / 7 |
|---|---|---|
| | 写真番号 | 6 |

| 排水施設 | 4. 3. 1 排水施設の変状 | 3 / 7 |
|---|---|---|
| | 小段排水路にひび割れがみられる。 | |

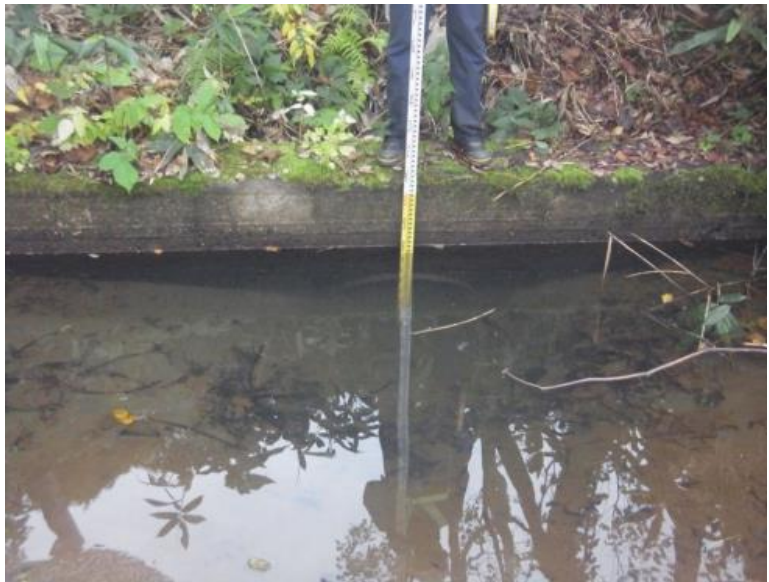
写真番号 8

説明  
下流の町道横断管の排水不良で池ができたため、水没して半ば土砂に埋まっている。

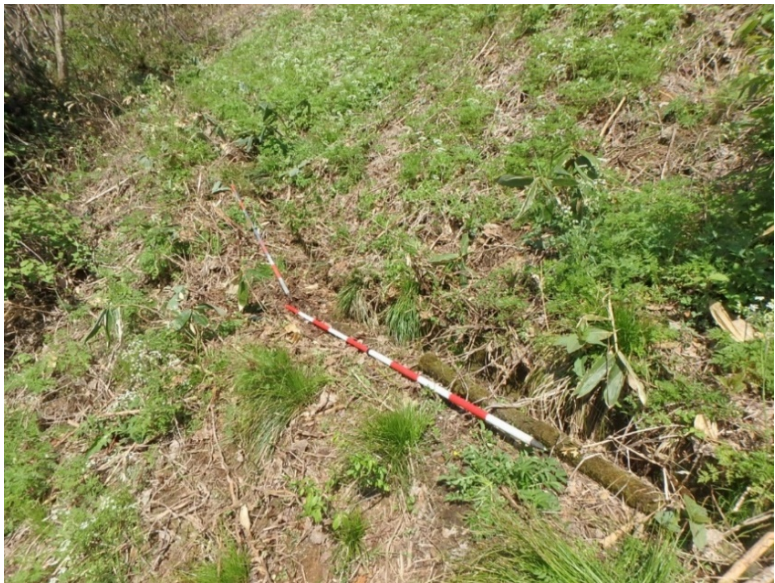
写真番号 9

説明  
小段3段目の水路が押し出しにより折れ曲がるように破損している。水路は土砂でほとんど閉塞している。

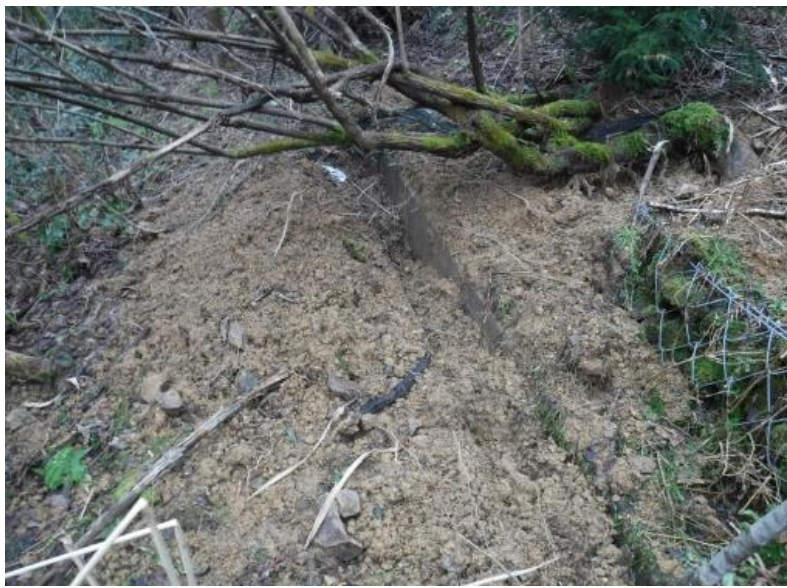
写真番号 10

盛土の表層崩壊により小段排水の排水機能が低下している。

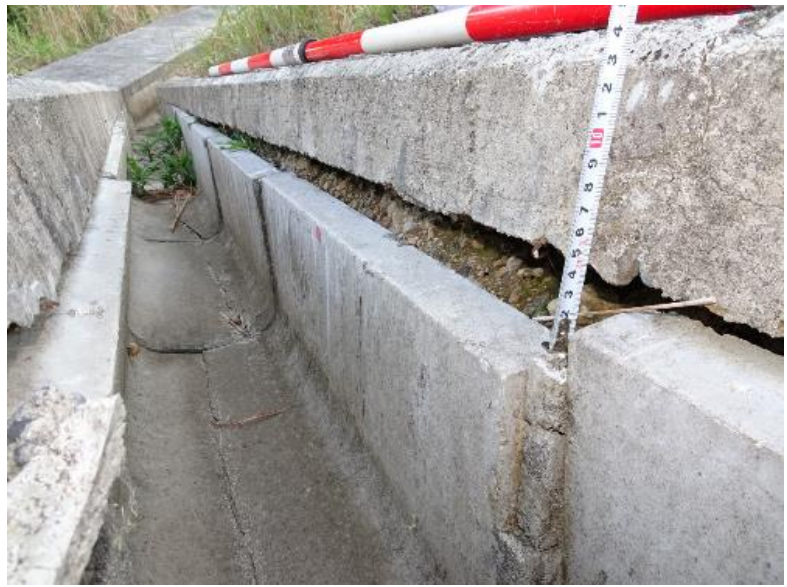
写真番号 11

排水施設が前面に押し出されている。

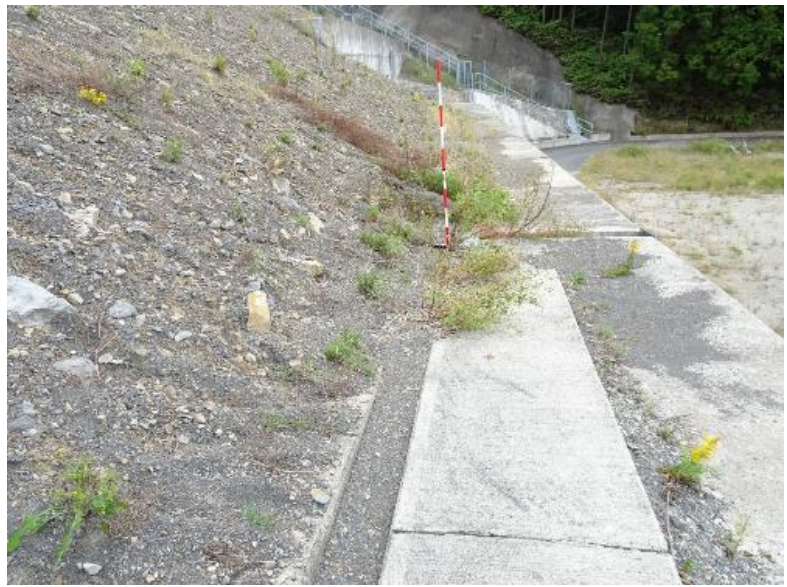
写真番号 12

排水施設に土砂が堆積し完全に閉塞している。

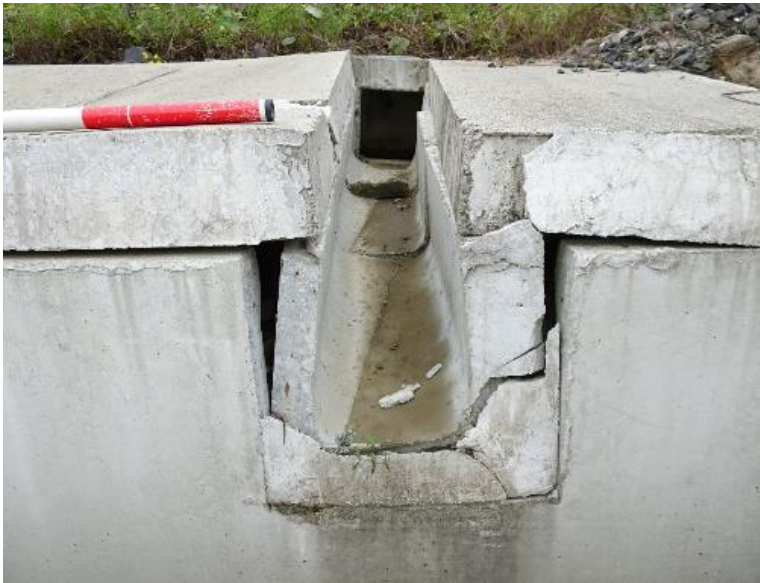
写真番号 13

排水施設に圧縮変形が見られる。

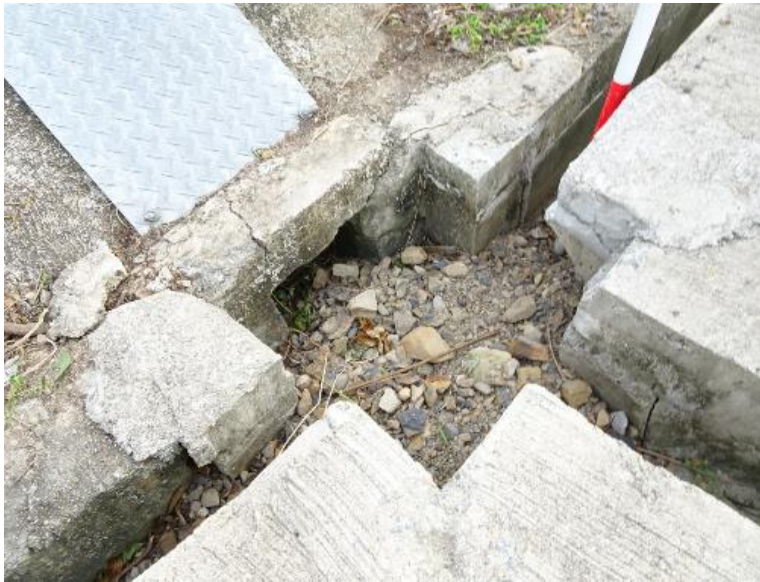
写真番号 14

排水ますに土砂が堆積している。

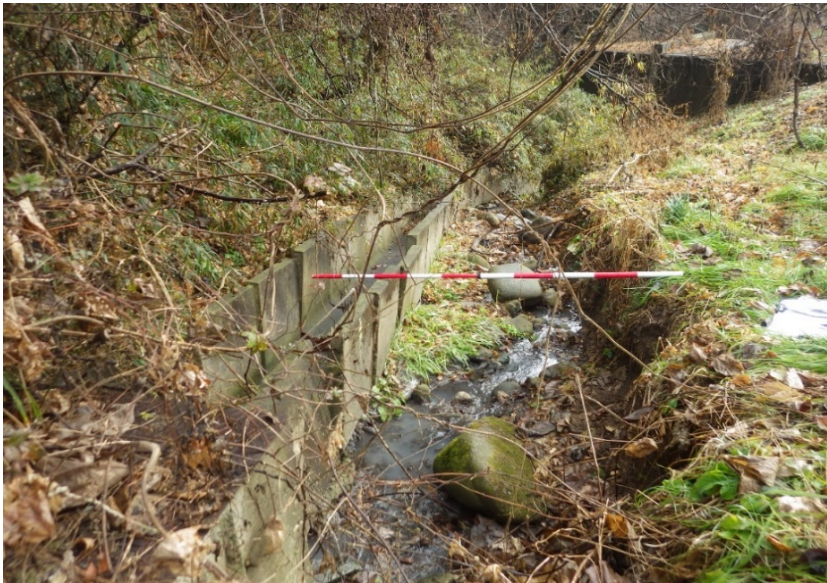
写真番号 15

排水施設が破損し、のり面を水が流下している。

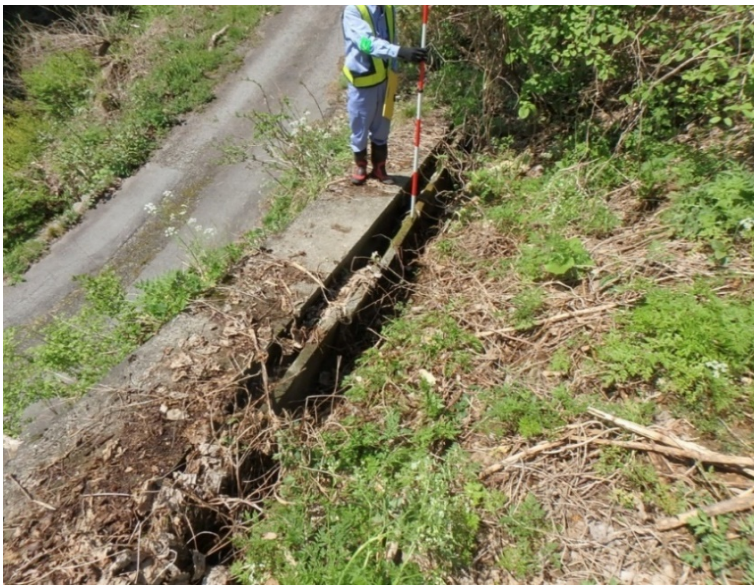
16

擁壁背後の吸出しにより、のり面下部が沈下し水路が山側に傾倒・破損している。

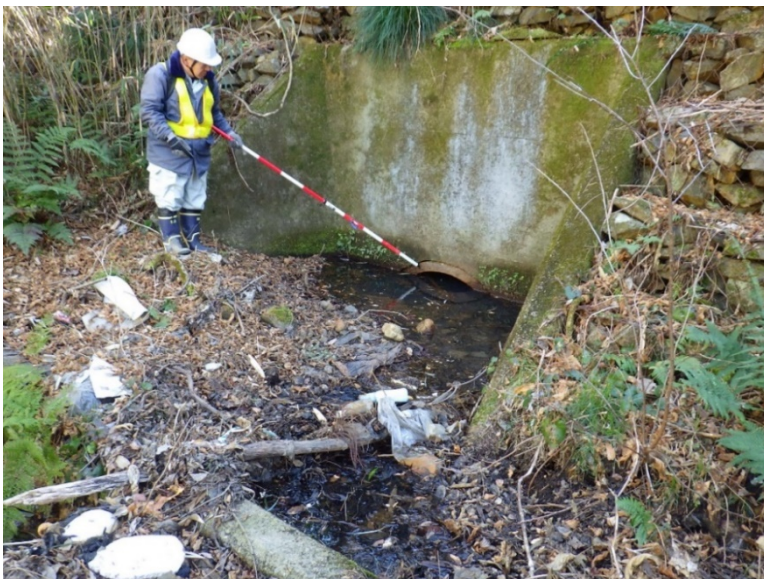
17

横断管の吐出口の沈砂ますはほぼ埋まった状態にある。

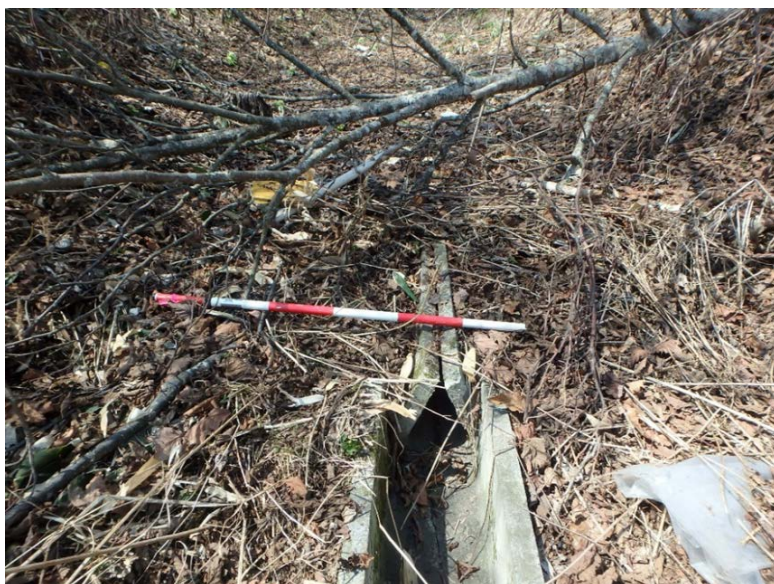
18

排水施設が内側に倒れ、排水を阻害している。

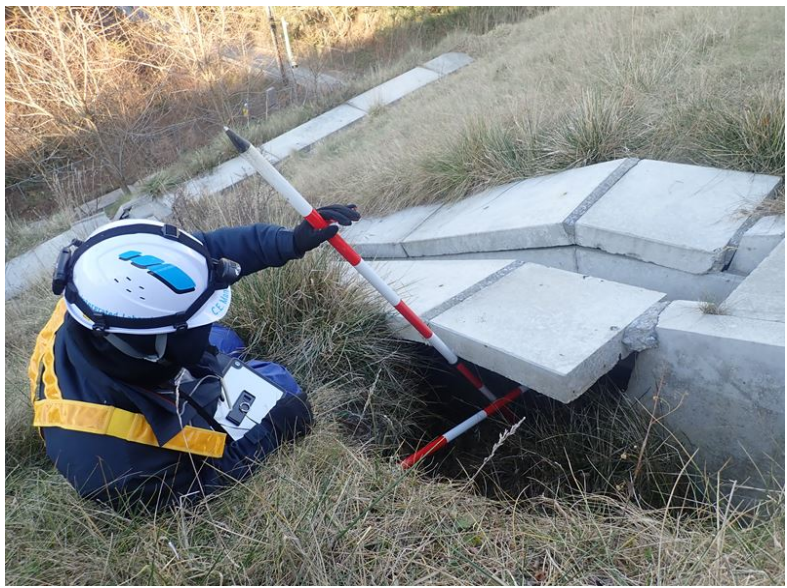
写真番号 4

縦排水溝天端コンクリート下部に空洞が見られる。

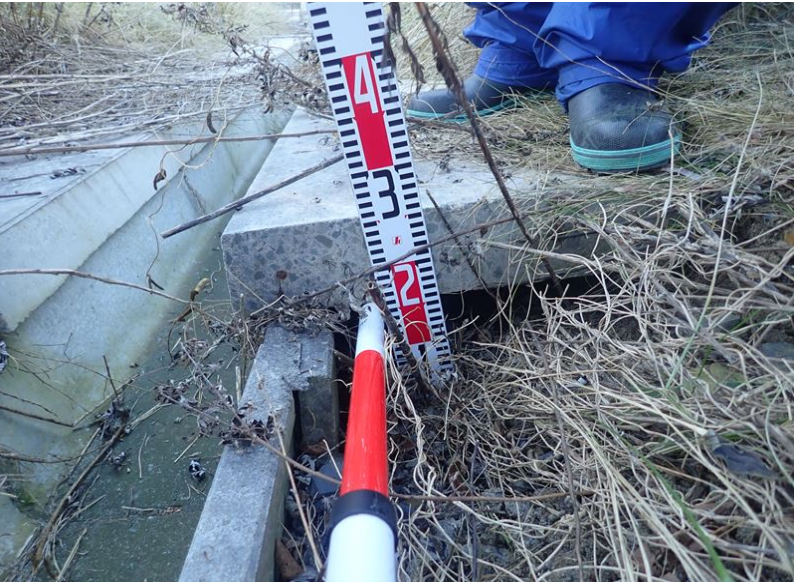
写真番号 5

縦排水溝天端コンクリート下部に空洞が見られる。

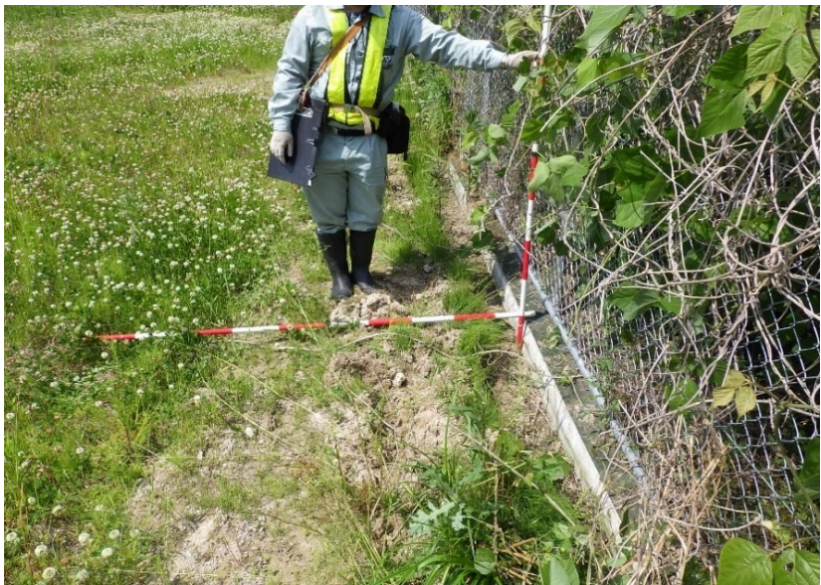
写真番号 6

土砂が水路に堆積している。

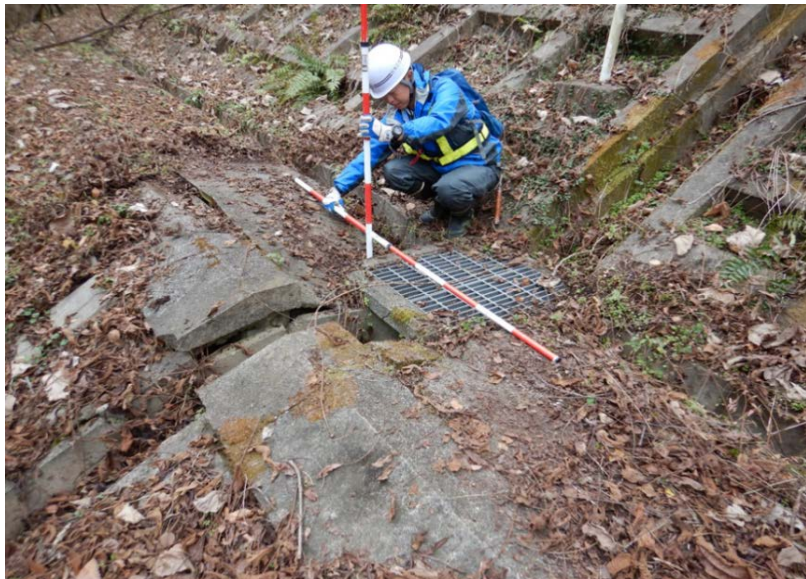
| 排水施設 | | 4.3.2 周辺の変状 | | 4 / 7 | |
|---|---|---|--|---|--|
| | 写真番号 | 7 | | | |

| 排水施設 | | 4.3.2 周辺の変状 | | 4 / 7 | |
|---|---|---|--|---|--|
| | 説明 | 排水ますの周辺が沈下している。 | | | |

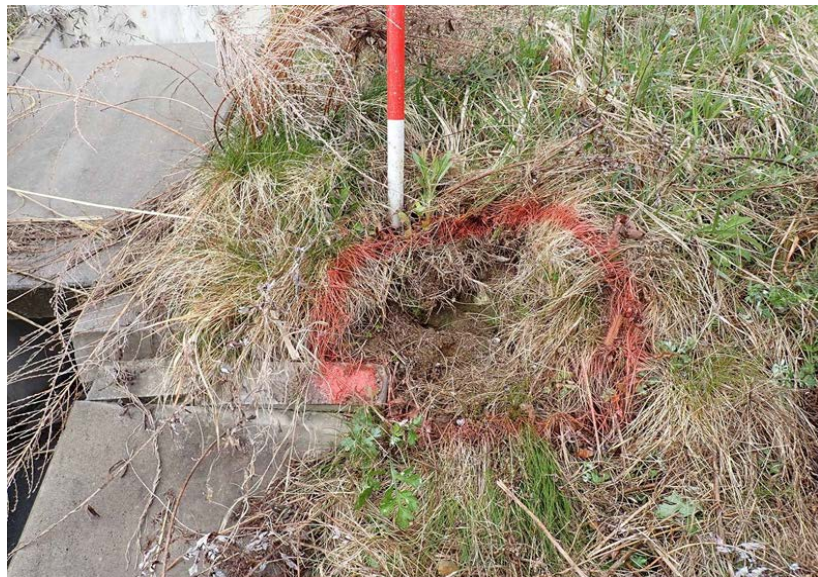
| 排水施設 | | 4.3.2 周辺の変状 | | 4 / 7 | |
|---|---|---|--|---|--|
| | 写真番号 | 8 | | | |

| 排水施設 | | 4.3.2 周辺の変状 | | 4 / 7 | |
|---|---|---|--|---|--|
| | 説明 | 縦排水溝シールコンが沈下し、シールコン側部にパイピングによる湧水跡が見られる。 | | | |

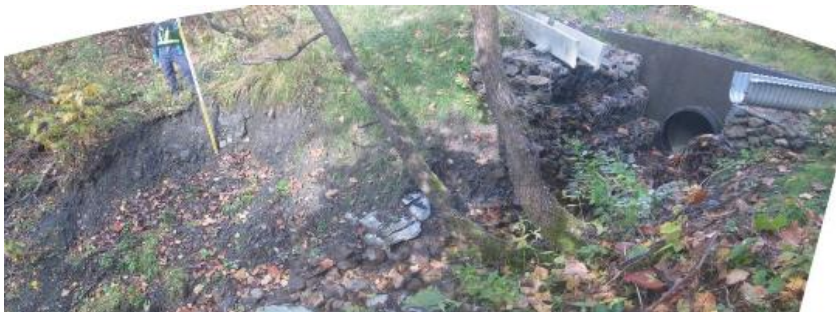
| 排水施設 | | 4.3.2 周辺の変状 | | 4 / 7 | |
|---|---|---|--|---|--|
| | 写真番号 | 9 | | | |

| 排水施設 | | 4.3.2 周辺の変状 | | 4 / 7 | |
|---|---|---|--|---|--|
| | 説明 | 流末位置で排水により洗掘が生じている。 | | | |

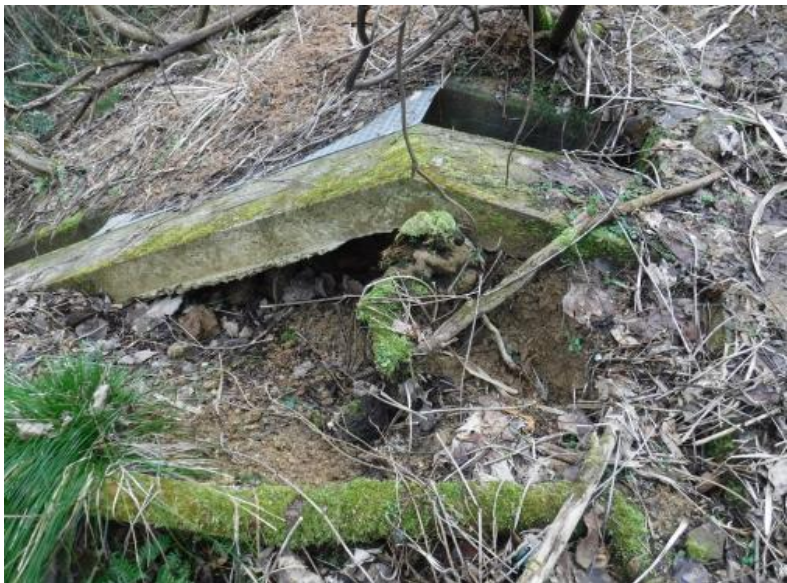
写真番号 10

排水路下部の土砂が流出しており不安定な状態にある。

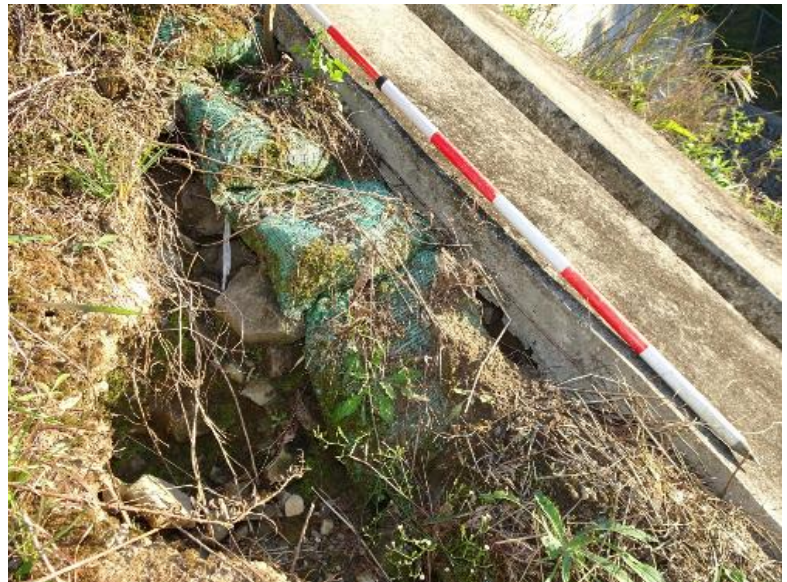
写真番号 11

排水施設の側部が浸食している。

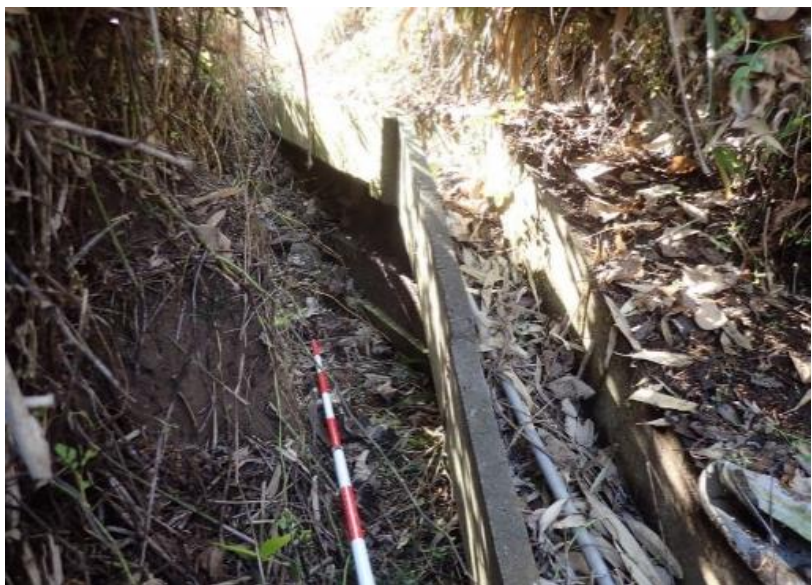
写真番号 12

排水施設の背面が浸食している。

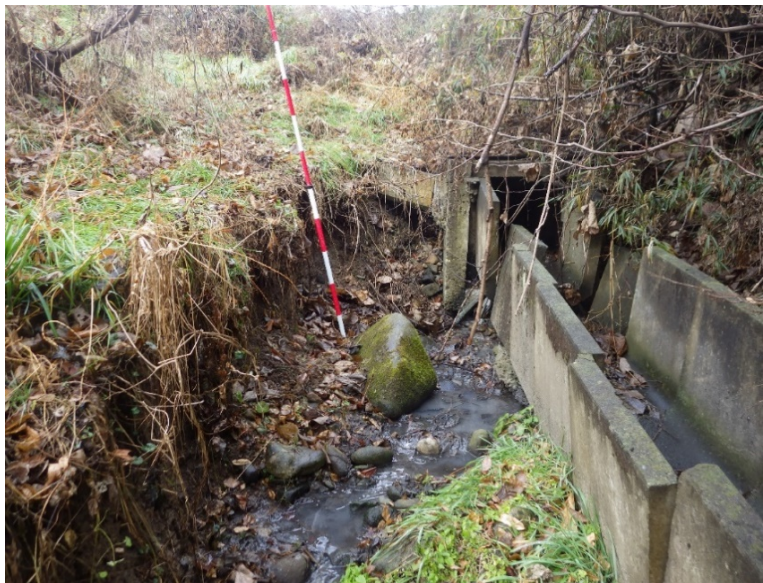
写真番号 13

説明  
のり尻位置で、浸食が生じている。

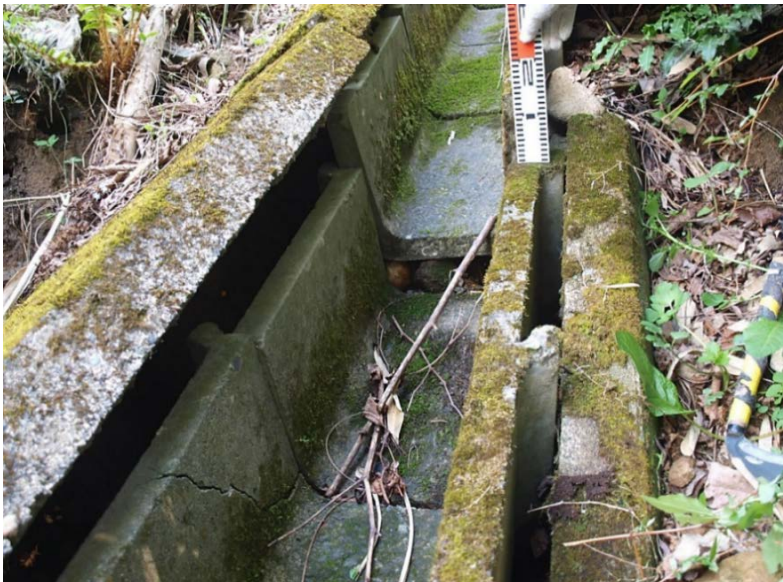
写真番号 14

説明  
排水施設背面の盛土材が流出しており、排水施設とシールコンクリートの間に空間が生じている。

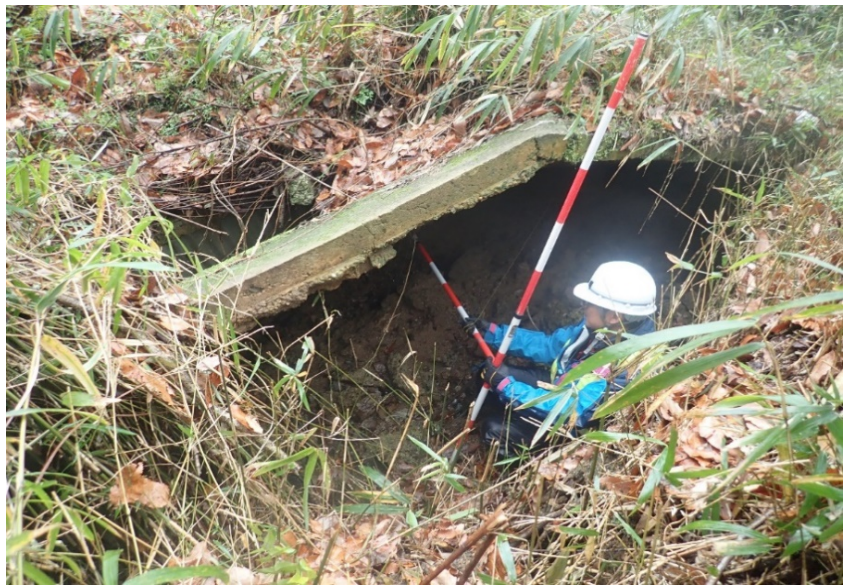
写真番号 15

説明  
排水路が破損し、周辺地盤が浸食、崩壊している。

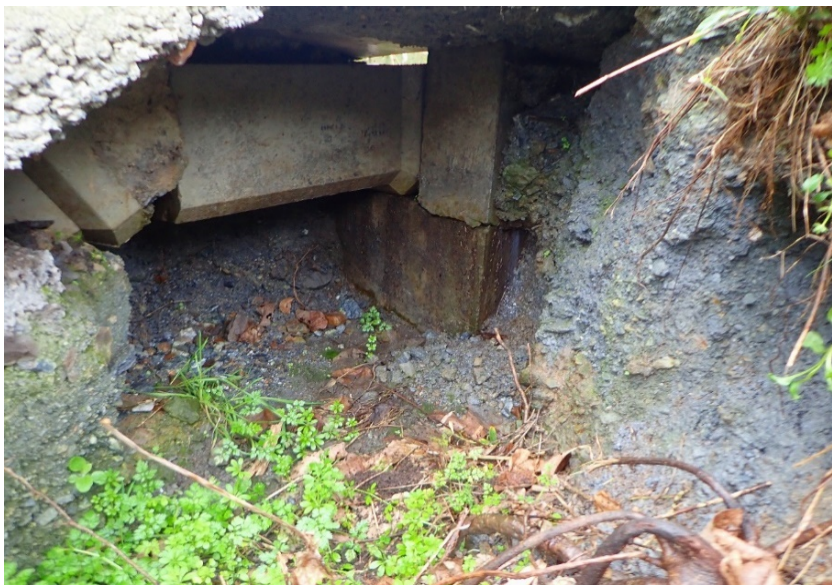
| | 写真番号 | 16 |

| | 水路の脇が洗掘され、盛土材が流出している。 | |
