5.2 木造建築物の被害

5.2.1 木造建築物の悉皆調査

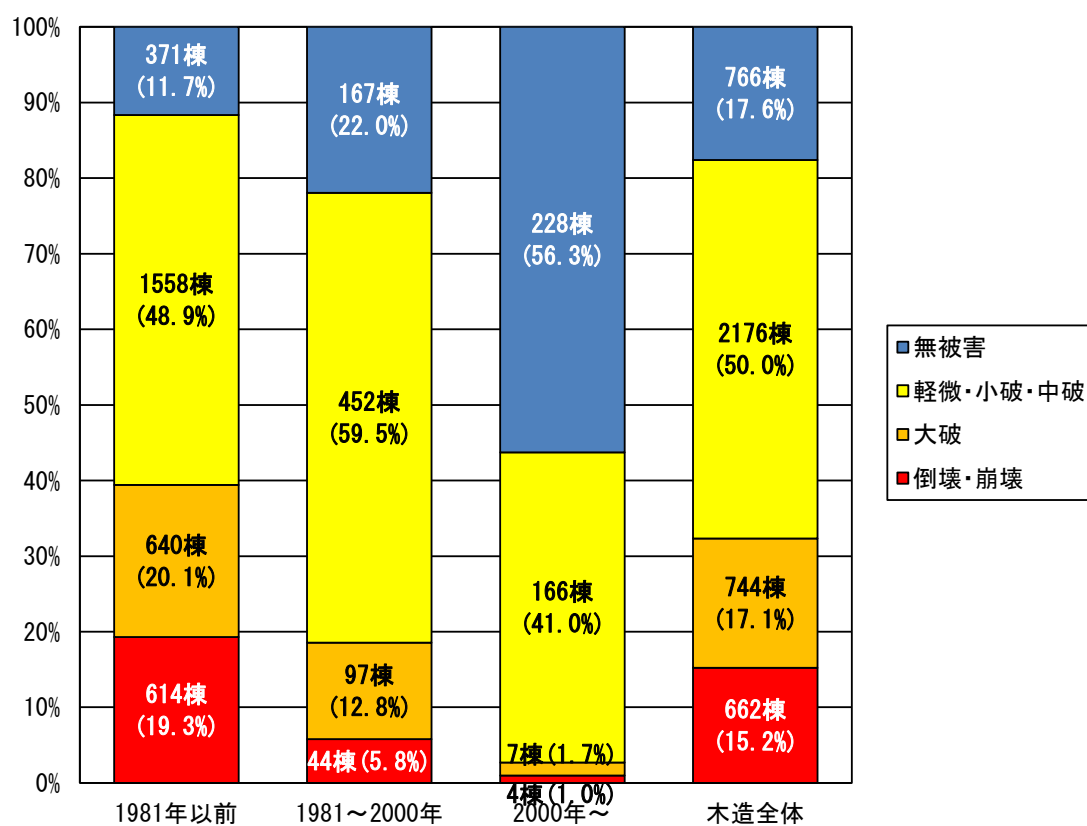
図 5. 2. 1-14 屋根構造が瓦である木造の建築時期別の被害状況

表 5.2.1-6 および図 5.2.1-14～5.2.1-15 に屋根構造による木造建築物の建築時期別の被害状況を示す。瓦屋根の建物が総計（瓦＋瓦以外の合計）の約 88%を占めるが、倒壊・崩壊の割合は 1981 年 5 月以前では瓦以外の方が大きい、1981 年～2000 年 5 月および 2000 年 6 月以降では瓦屋根の木造建物の倒壊率の方が大きかった。また大破した木造建物の割合は、いずれの年代も瓦屋根を用いた木造建物の方が大きい。

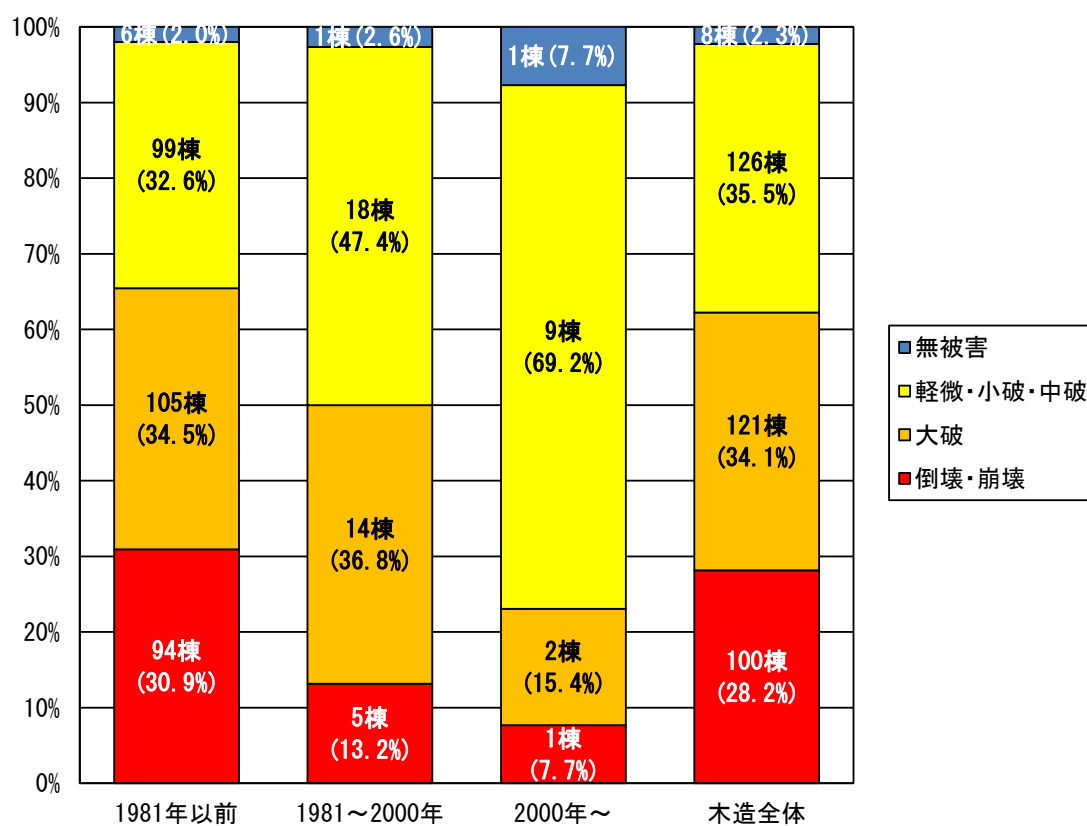
図 5.2.1-16 生物劣化が認められる木造の建築時期別の被害状況

表 5.2.1-7 および図 5.2.1-16～5.2.1-17 に生物劣化の有無による木造建築物の建築時期別の被害状況を示す。生物劣化が確認された建物棟数は総計（生物劣化有と無しの合計）の約 7%であり、倒壊・崩壊および大破の割合は、いずれの年代も生物劣化有の木造建物の方が大きかった。

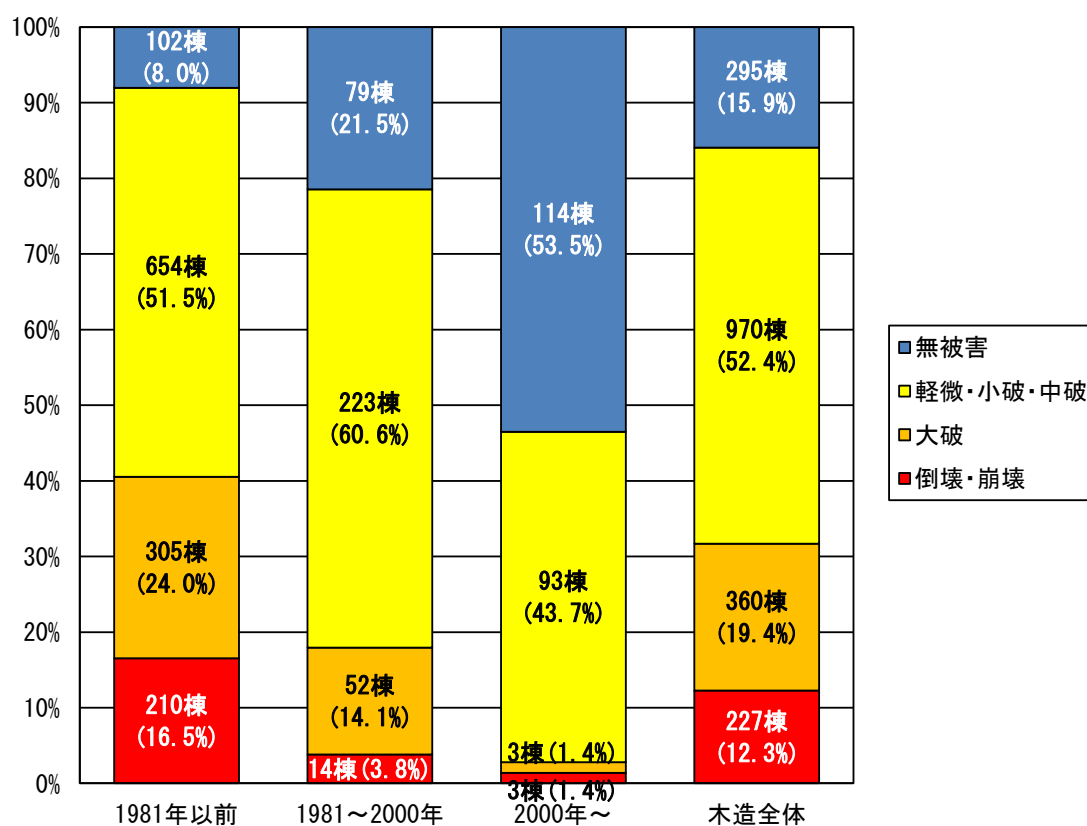
図 5. 2. 1-18 地盤の変状が認められる木造の建築時期別の被害状況

表 5.2.1-8 および図 5.2.1-18～5.2.1-19 に地盤変状の有無による木造建築物の建築時期別の被害状況を示す。地盤変状が確認された建物棟数は総計（地盤変状有と無しの合計）の約 37%であったが、倒壊・崩壊および大破の割合は、いずれの年代も地盤変状の有無で大きな差はなかった。

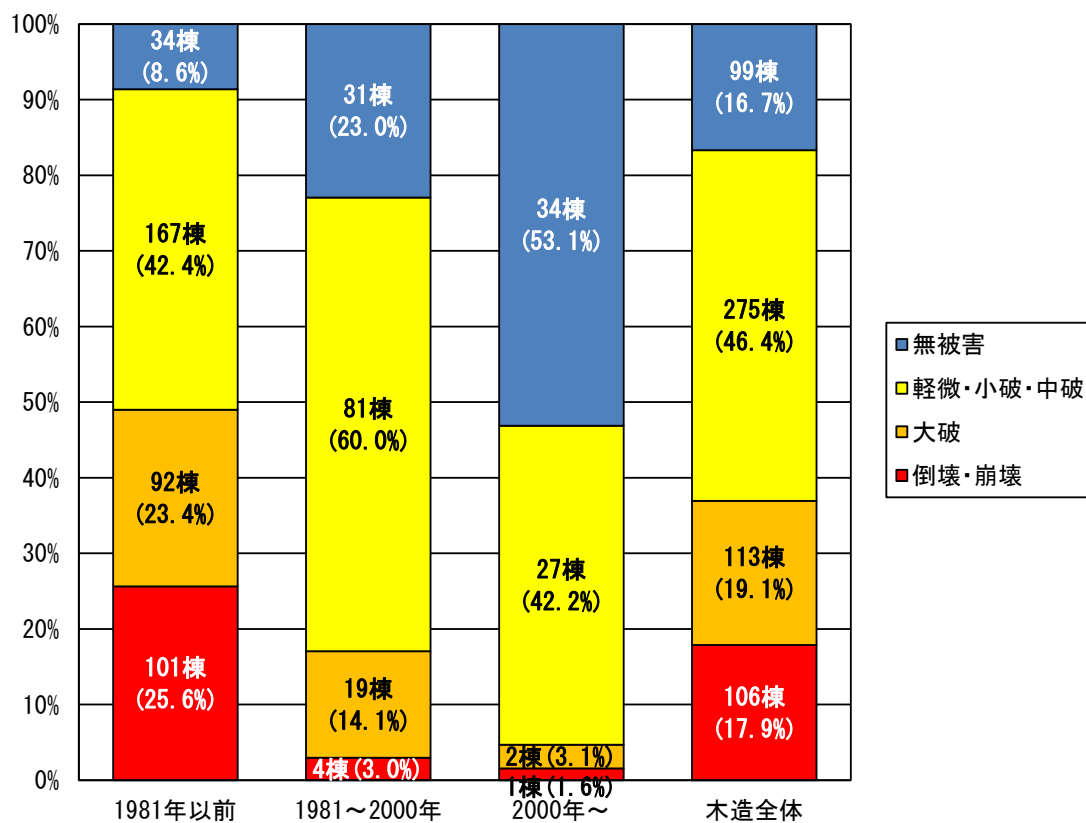
図 5. 2. 1-20 液状化が認められる木造の建築時期別の被害状況

表 5.2.1-9 および図 5.2.1-20～5.2.1-21 に液状化の有無による木造建築物の建築時期別の被害状況を示す。液状化が確認された建物棟数は総計（液状化有と無しの合計）の約 12%であったが、倒壊・崩壊および大破の割合は、いずれの年代も液状化の有無で大きな差はなかった。

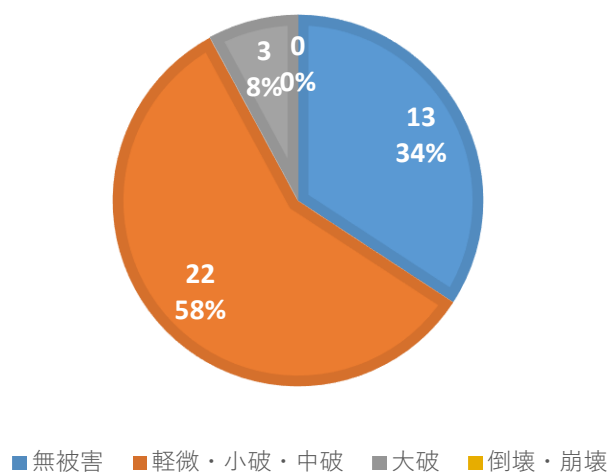
図 5.2.1-22 耐震改修を行った旧耐震基準の木造建築物で被害レベルが確認できた 38 棟の被害状況

表 5.2.1-10 および図 5.2.1-22 に耐震改修を行った旧耐震基準の木造建築物のうち、建築学会の悉皆調査において被害レベルが確認された 38 棟の被害状況を示す。無被害が 13 棟（34%）、軽微から中破までが 22 棟（58%）、大破が 3 棟（8%）であり、倒壊・崩壊した建築物は確認されなかった。

- ・ 建築学会の悉皆調査の対象のうち、地方公共団体の補助を受けて耐震改修を行った木造建築物について、国総研及び建研が実施した調査により、被害レベルが確認された旧耐震基準の木造建築物 38 棟のうち、無被害が 13 棟 (34%)、軽微から中破までが 22 棟 (58%)、大破が 3 棟 (8%) であり、倒壊・崩壊した建築物は確認されなかった。今後、補強の程度を確認する必要があるが、耐震改修を行っていない旧耐震基準の木造建築物の被害割合と比べ、耐震改修により被害が軽減されたと考えられる。

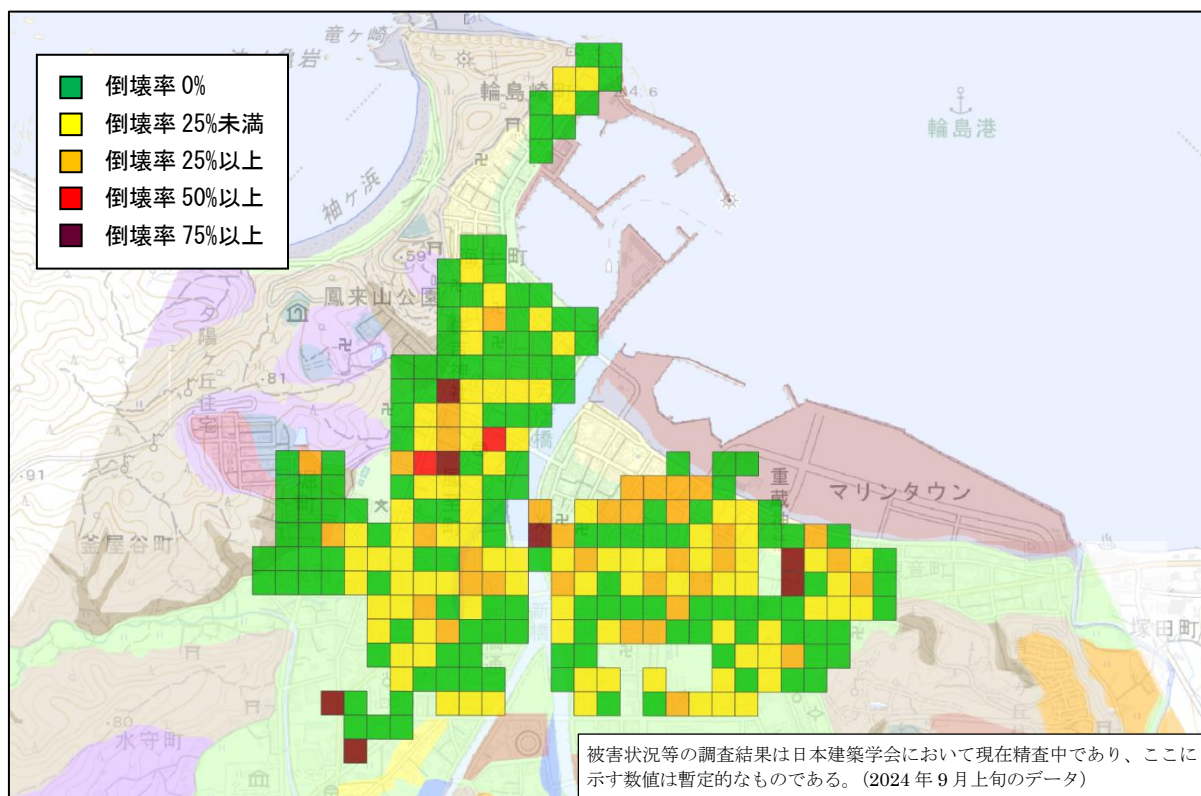
図 5.2.1-23 輪島市河井町付近における倒壊率の分布と地形図の関係  
(地形分類図凡例 [https://www.gsi.go.jp/bousaichiri/lfc\\_index.html](https://www.gsi.go.jp/bousaichiri/lfc_index.html))

図 5.2.1-23 に輪島市河井町におけるメッシュごとの倒壊率（＝メッシュエリア内の倒壊・崩壊の建築物の数／メッシュエリア内の全建築物数、以下同じ）と地形図の関係を、図 5.2.1-24 に倒壊建物が存在するエリアと地形図（国土地理院地図を編集、以下同じ）の関係を示す。メッシュは総務省基準地域メッシュを東西方向は 20 分の 1、南北方向は 16 分の 1 した区分（＝約 55 × 58 m）とした。倒壊率については特に傾向はみられなかったが、倒壊した建物が氾濫平野や砂州・砂丘に分布していることが確認できる。

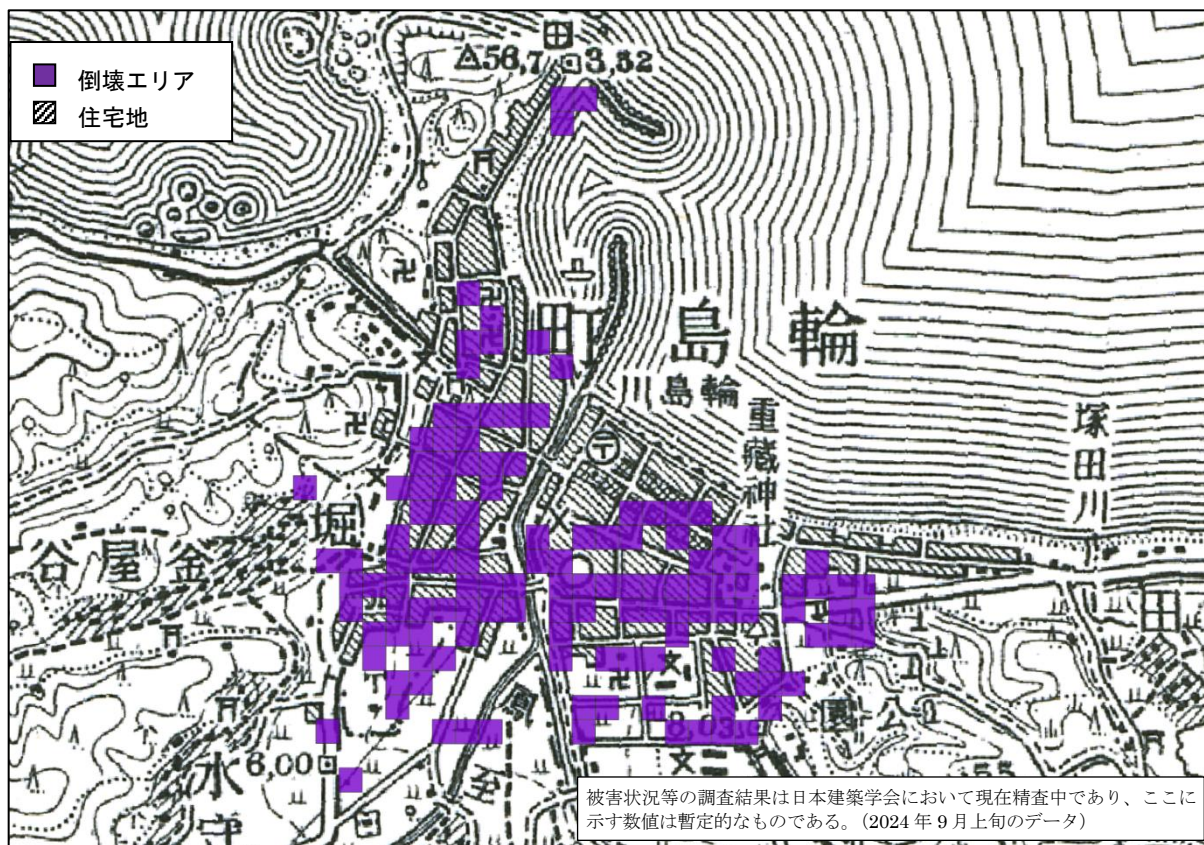
図 5.2.1-25 輪島市河井町付近における 1936 年の地形図と倒壊建物が存在するエリア

図 5.2.1-25 に 1936 年の地形図と倒壊建物が存在するエリア、図 5.2.1-26 に 1936 年の地形図と倒壊率 0% のエリアを重ねあわせた図を示す。鳳至地区の西側（堀町・釜屋谷町）では倒壊率 0% のエリアが多いことが確認できる。

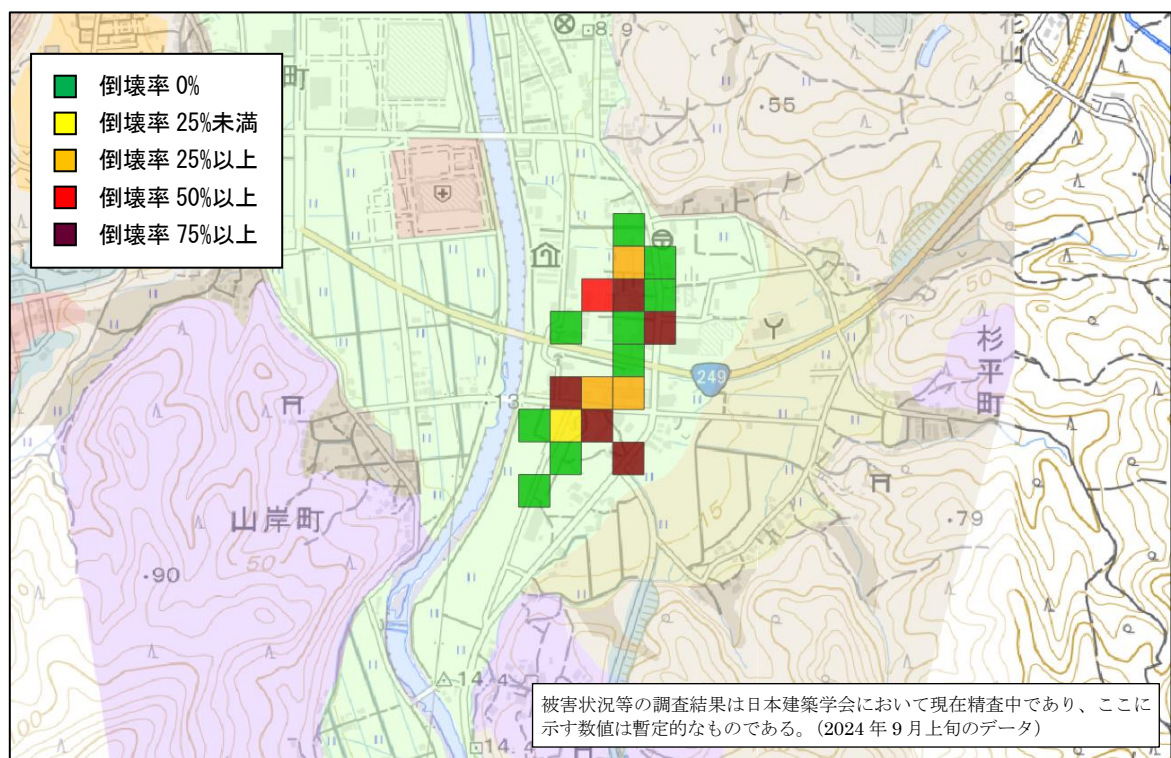
図 5. 2. 1-27 輪島市横地町付近における倒壊率の分布と地形図

図 5.2.1-27 に輪島市横地町周辺におけるメッシュごとの倒壊率と地形図の関係を、図 5.2.1-28、5.2.1-29 に倒壊率と 1936 年および現在の地形図の関係を示す。調査地域は氾濫平野に属するが、倒壊率との相関関係は明確ではなかった。一方、1936 年の地形図を見ると旧鉄道の線路が河原田川の東側にあり、その周辺で被害が大きいかようにも観察された。

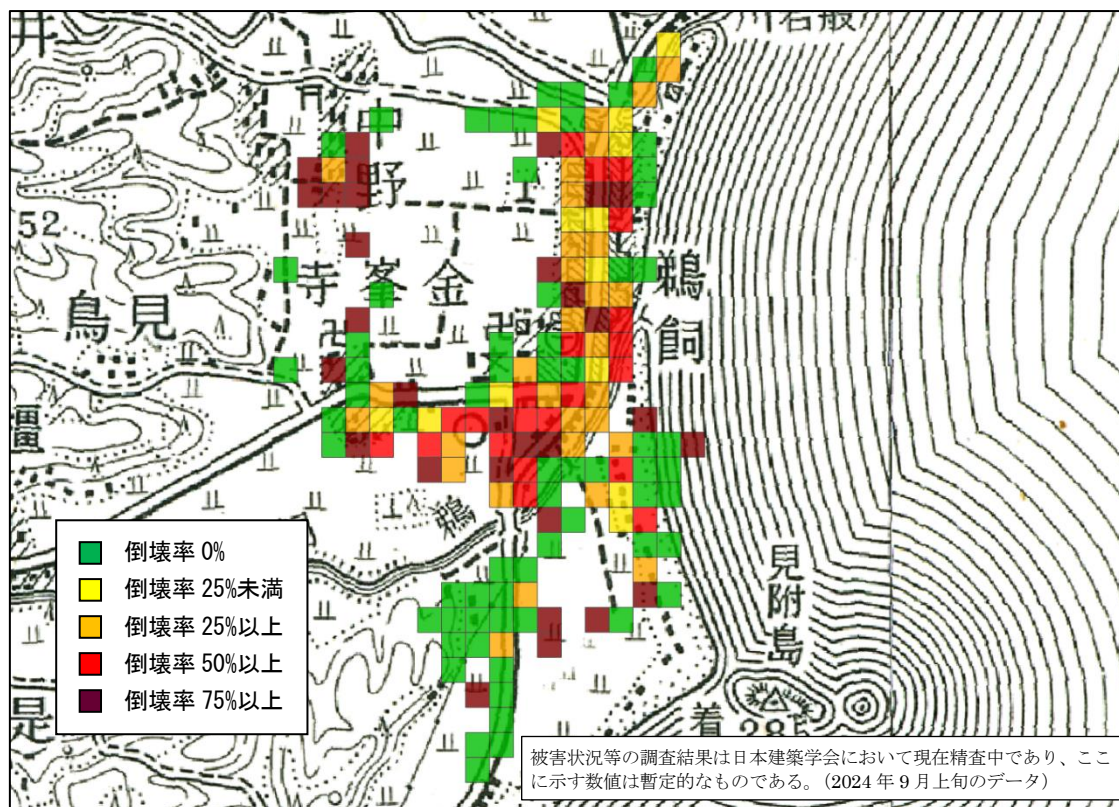
図 5.2.1-32 宝立町鵜飼地区における 1936 年の地形図と倒壊率の分布

図 5.2.1-32 に宝立町鶴飼におけるメッシュごとの倒壊率と地形図（1936 年）の関係を、図 5.2.1-33 に旧耐震の建物の分布と地形図（1936 年）の関係を示す。内浦街道沿いの倒壊率が高いことや旧耐震の建物が集中していることが確認できる。

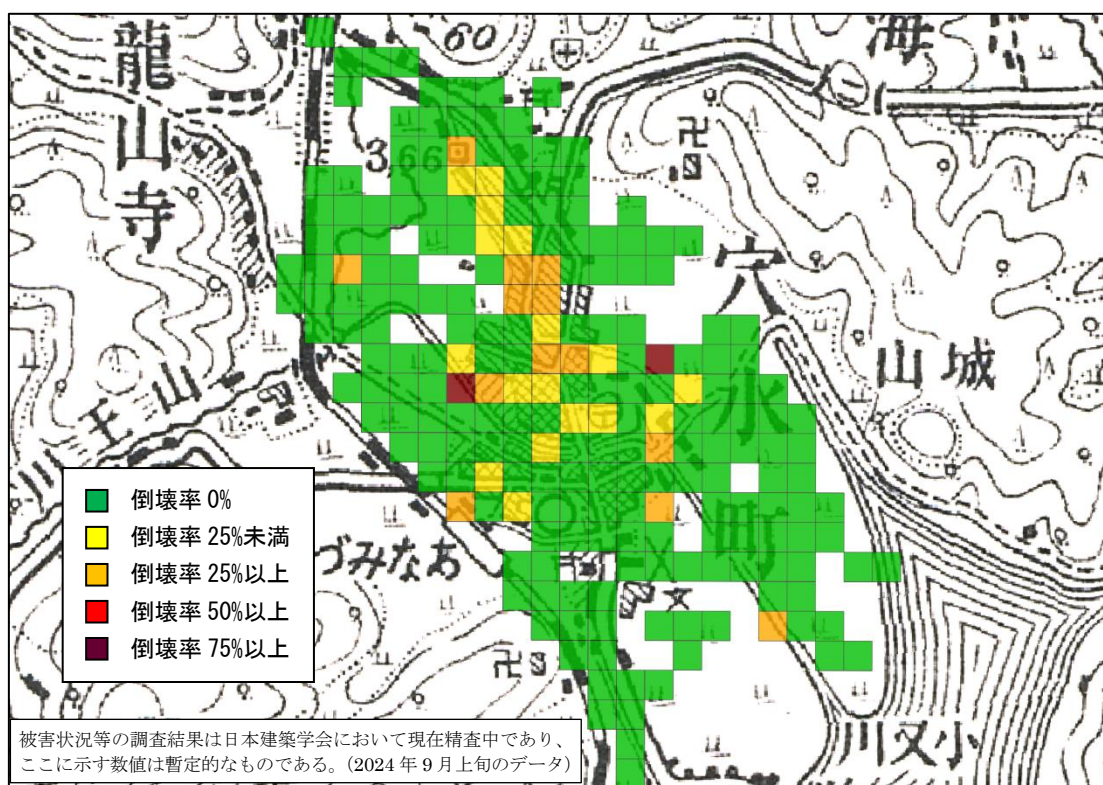
図 5.2.1-34 鳳珠郡穴水町における 1936 年の地形図と倒壊率の分布

図 5.2.1-34、図 5.2.1-35 に鳳珠郡穴水町におけるメッシュごとの倒壊率と地形図（1936 年、現在）の関係を、図 5.2.1-36 にメッシュごとの倒壊率と旧耐震の建物の分布を示す。旧市街地に倒壊建物が多く分布しており、旧市街地の倒壊率が周辺地区に比べ高いことが確認できる。

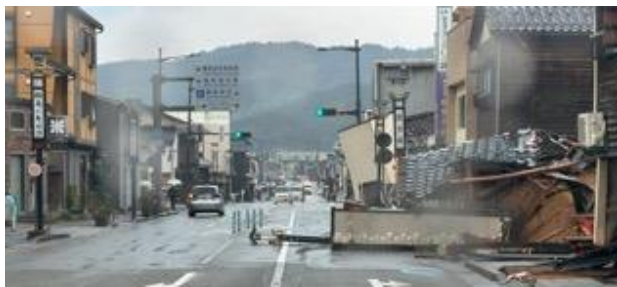
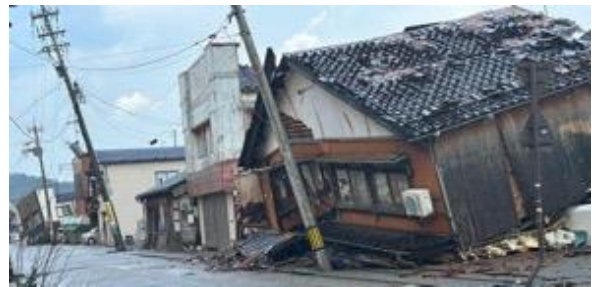
輪島市河井町では、多くの木造家屋が倒壊（写真5.2.2-1）や一部は安全限界変形（大地震時に建物が崩壊せず、人命などの安全を確保できる限界の変形）を超えるような大きな残留変形がある（写真5.2.2-2）などの甚大な被害を受けていた。無被害の家屋は、2007年地震（平成19年（2007年）能登半島地震をいう。以下、同じ。）以降建築の新しいもの（写真5.2.2-3）に限られている可能性がある。それ以前の建築とみられるものにも無被害か被害軽微と見受けられるもの（写真5.2.2-4）があった。比較的、道路側の開口が小さく、道路に面した前面に壁があることがその一因となったと推測される。その他、地盤崩壊による被害の可能性があるもの（写真5.2.2-5）や屋根だけ崩壊する希有な破壊形態（写真5.2.2-6）、鉄骨造にもたれて倒壊を免れている例（写真5.2.2-7）などがあった。

写真5. 2. 2-1 輪島市河井町の倒壊家屋群

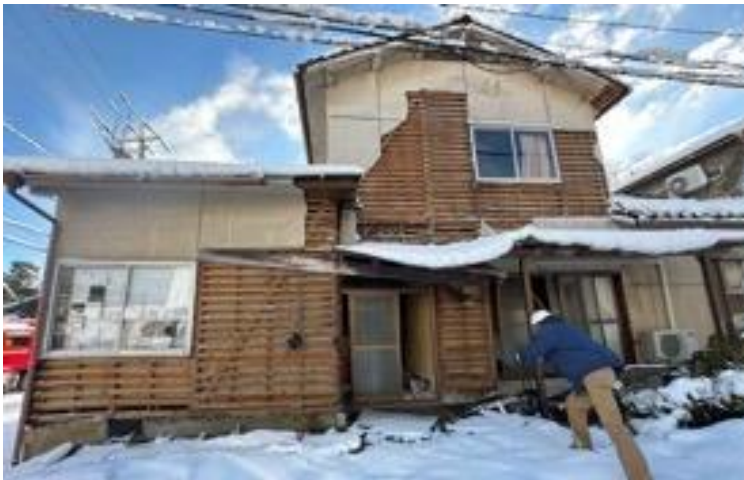
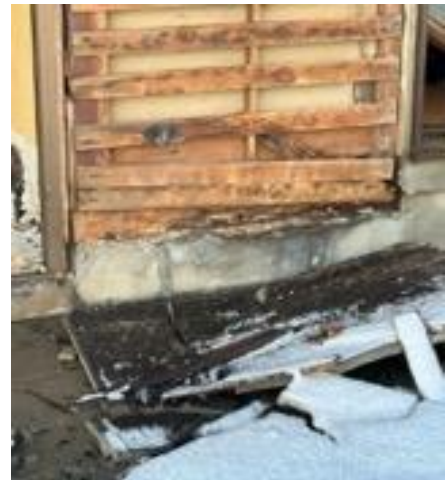
門前町門前（同走出を含む）では、多くの木造家屋が被害を受けている。この地区は店舗併用住宅が多く、そのため接道面の開口が大きく、層崩壊しているもの（写真 5.2.2-13）が多数ある。2007 年地震で被害が軽微であった家屋が、倒壊や安全限界変形を超えるような大きな残留変形を有する（写真 5.2.2-14）などの被害を受けたと見受けられる。築年数が浅く、2007 年地震以降に建築したと見受けられる家屋は概ね無被害、又は被害軽微（写真 5.2.2-15）である一方で、築年数が比較的古そうに見える割に被害が軽微なもの（写真 5.2.2-16）も見られた。モルタル外壁が大規模に剥落した事例も確認され、土台部分には腐朽がみられた（写真 5.2.2-17）。

写真5. 2. 2-17 モルタル外壁が大規模に剥落した住宅とその土台の腐朽

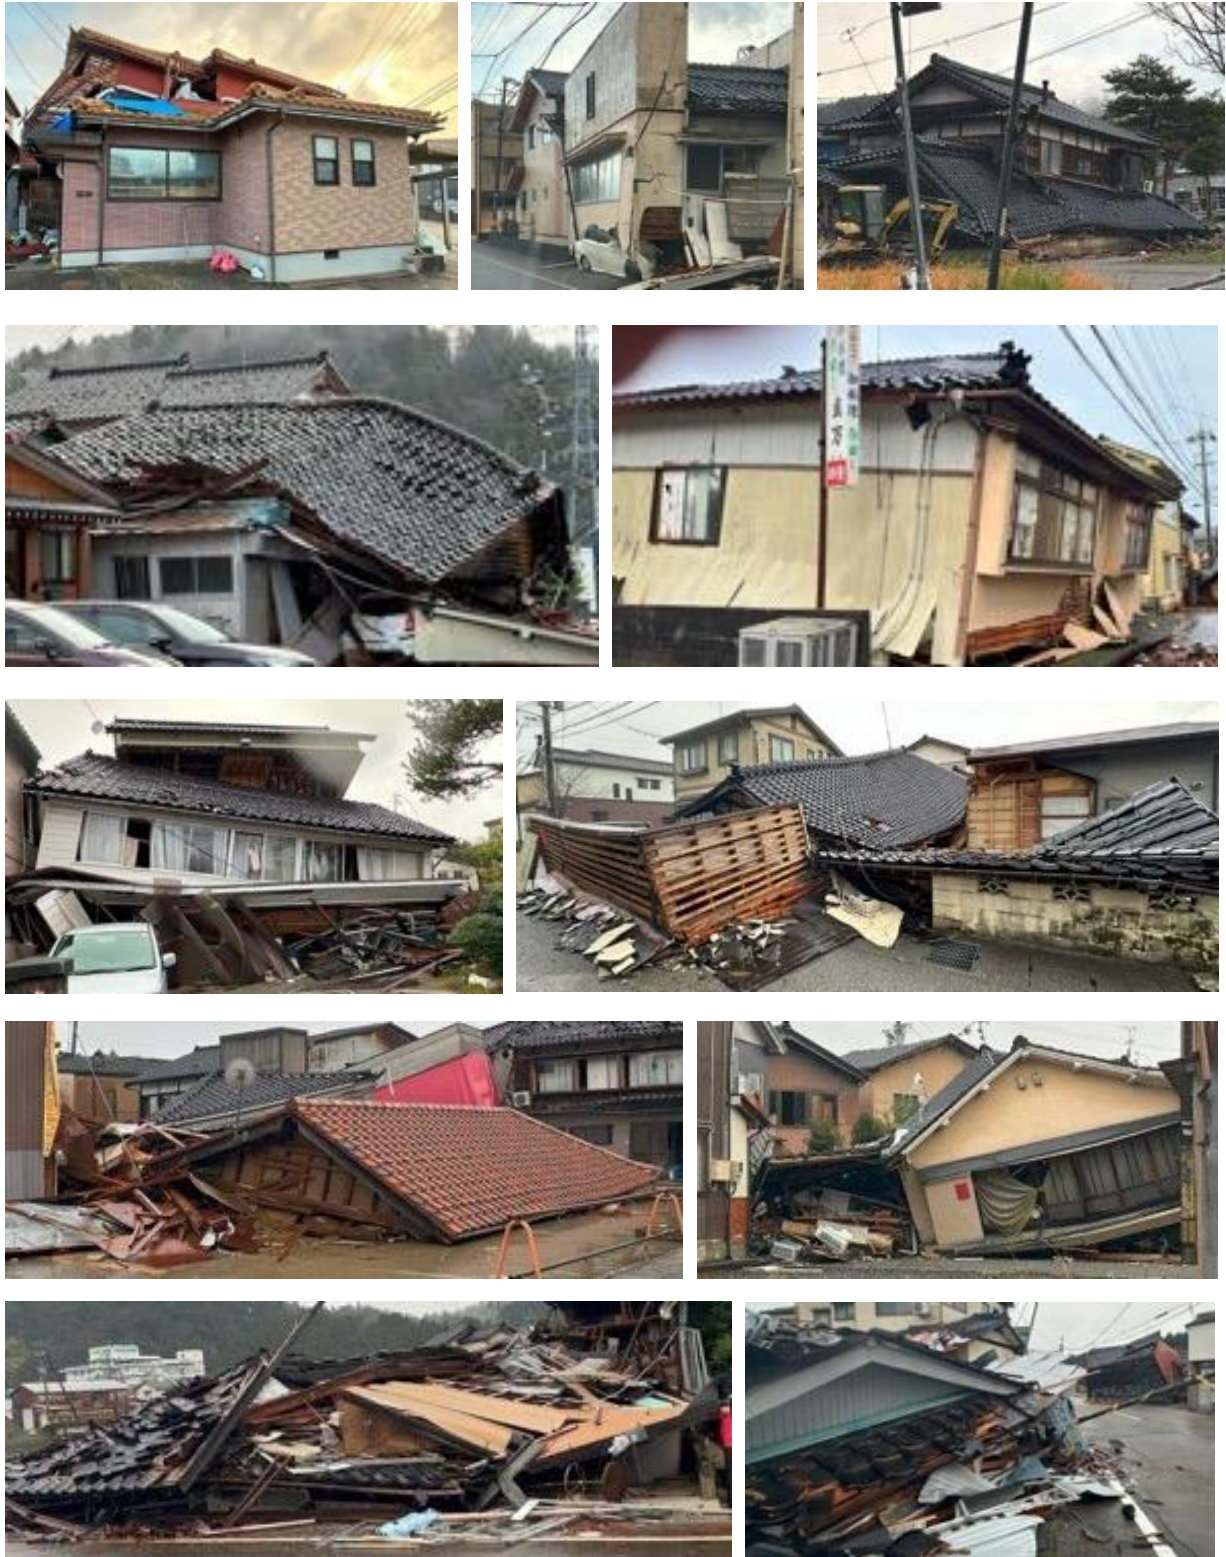
写真5. 2. 2-58 穴水町大町の倒壊家屋群

穴水町大町付近の中心市街地では、このエリアの木造家屋のほとんどが倒壊（写真 5.2.2-58）や残留変形がある（写真 5.2.2-59）などの被害を受けていた。比較的築年数の浅い木造家屋で、構造的に無被害と見受けられるもの（写真 5.2.2-60）も散見された。このうち、写真 5.2.2-60 の左の住宅は隣接家屋の倒壊により応急危険度判定で「危険」と判定されていた。河岸沿いの地震計の位置(写真 5.2.2-

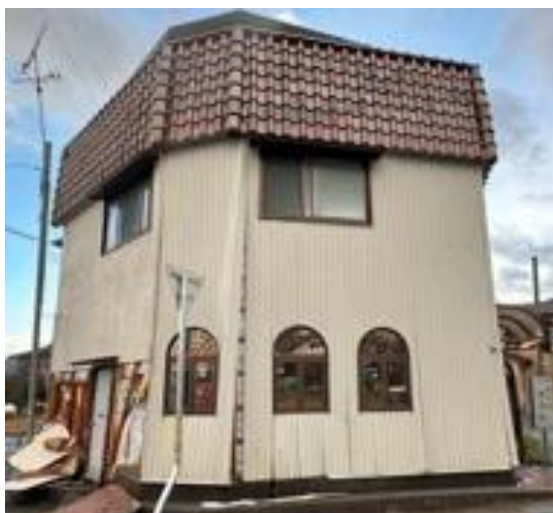
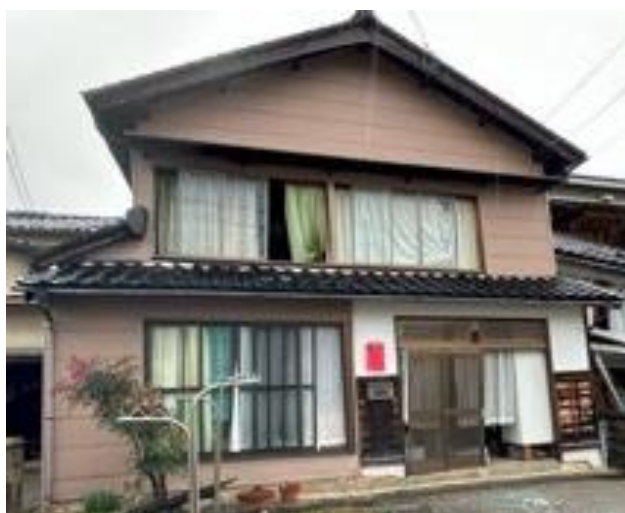
写真5.2.2-59 残留変形がある家屋（穴水町大町）

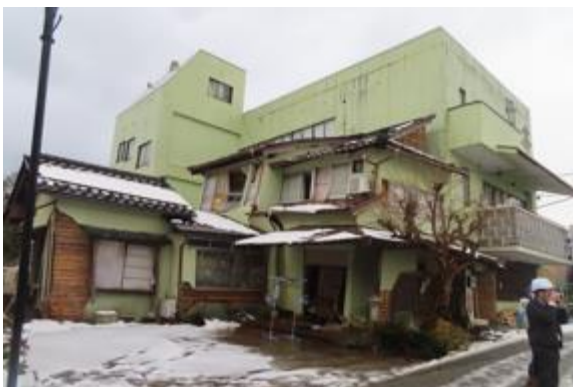
穴水町川島（調査範囲を図 5.2.2-3 に示す）の木造建築物の被害を写真 5.2.2-62～5.2.2-65 に示す。建築年代の古い木造住宅で多数の倒壊や大きな損傷が確認された。写真 5.2.2-63 のように、大きく傾斜した木造住宅に隣接して外観上損傷が軽微と思われる建築年代が比較的古いと考えられる木造住宅や比較的新しい木造住宅も確認できた。

写真5. 2. 2-62 2階が損傷した木造住宅

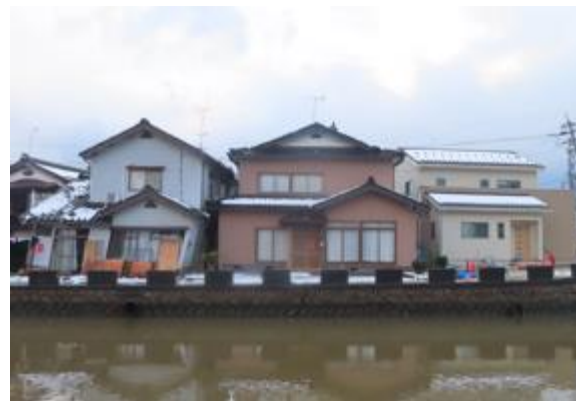
写真5. 2. 2-63 大きく傾斜した木造住宅  
(左)

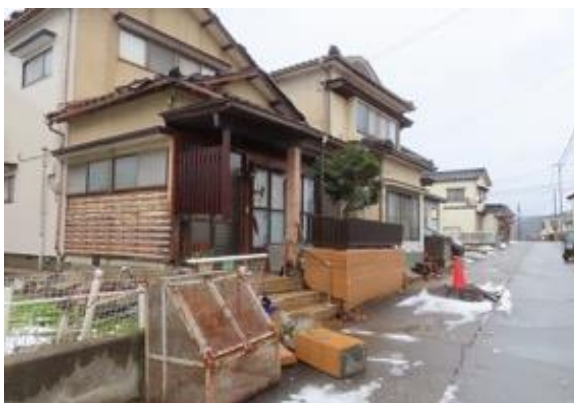
能登町宇出津（調査範囲を図 5.2.2-4 に示す）の木造建築物の被害を写真 5.2.2-68～5.2.2-69 に示す。建築年代の古い木造住宅で外壁の剥落や脱落、水平変形が確認された。

写真 5.2.2-68 外壁が剥落した木造住宅

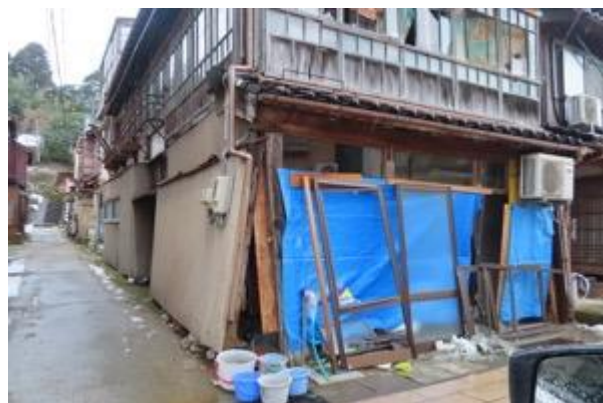
写真 5.2.2-69 大きく傾斜した木造店舗併用住宅

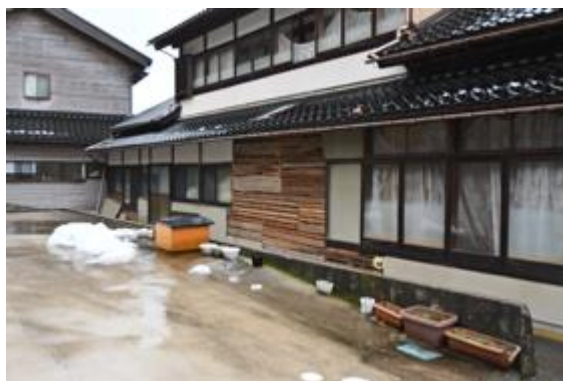
写真5.2.2-75 外壁の剥落した木造住宅

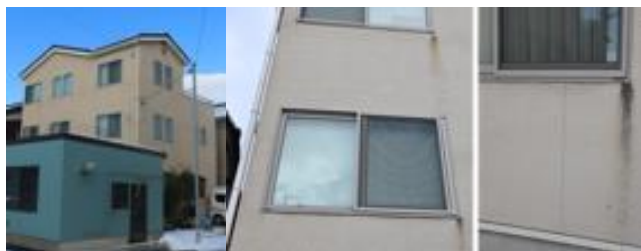
今回の調査範囲内の建築年を特定可能な枠組壁工法住宅の写真 5.2.2-84～5.2.2-87 に示す。いずれも軽微な損傷であるか損傷が確認できなかった。

写真5.2.2-84 珠洲市野々江町の3階建枠組壁工法住宅の開口周囲のひび割れ  
(2004年竣工)

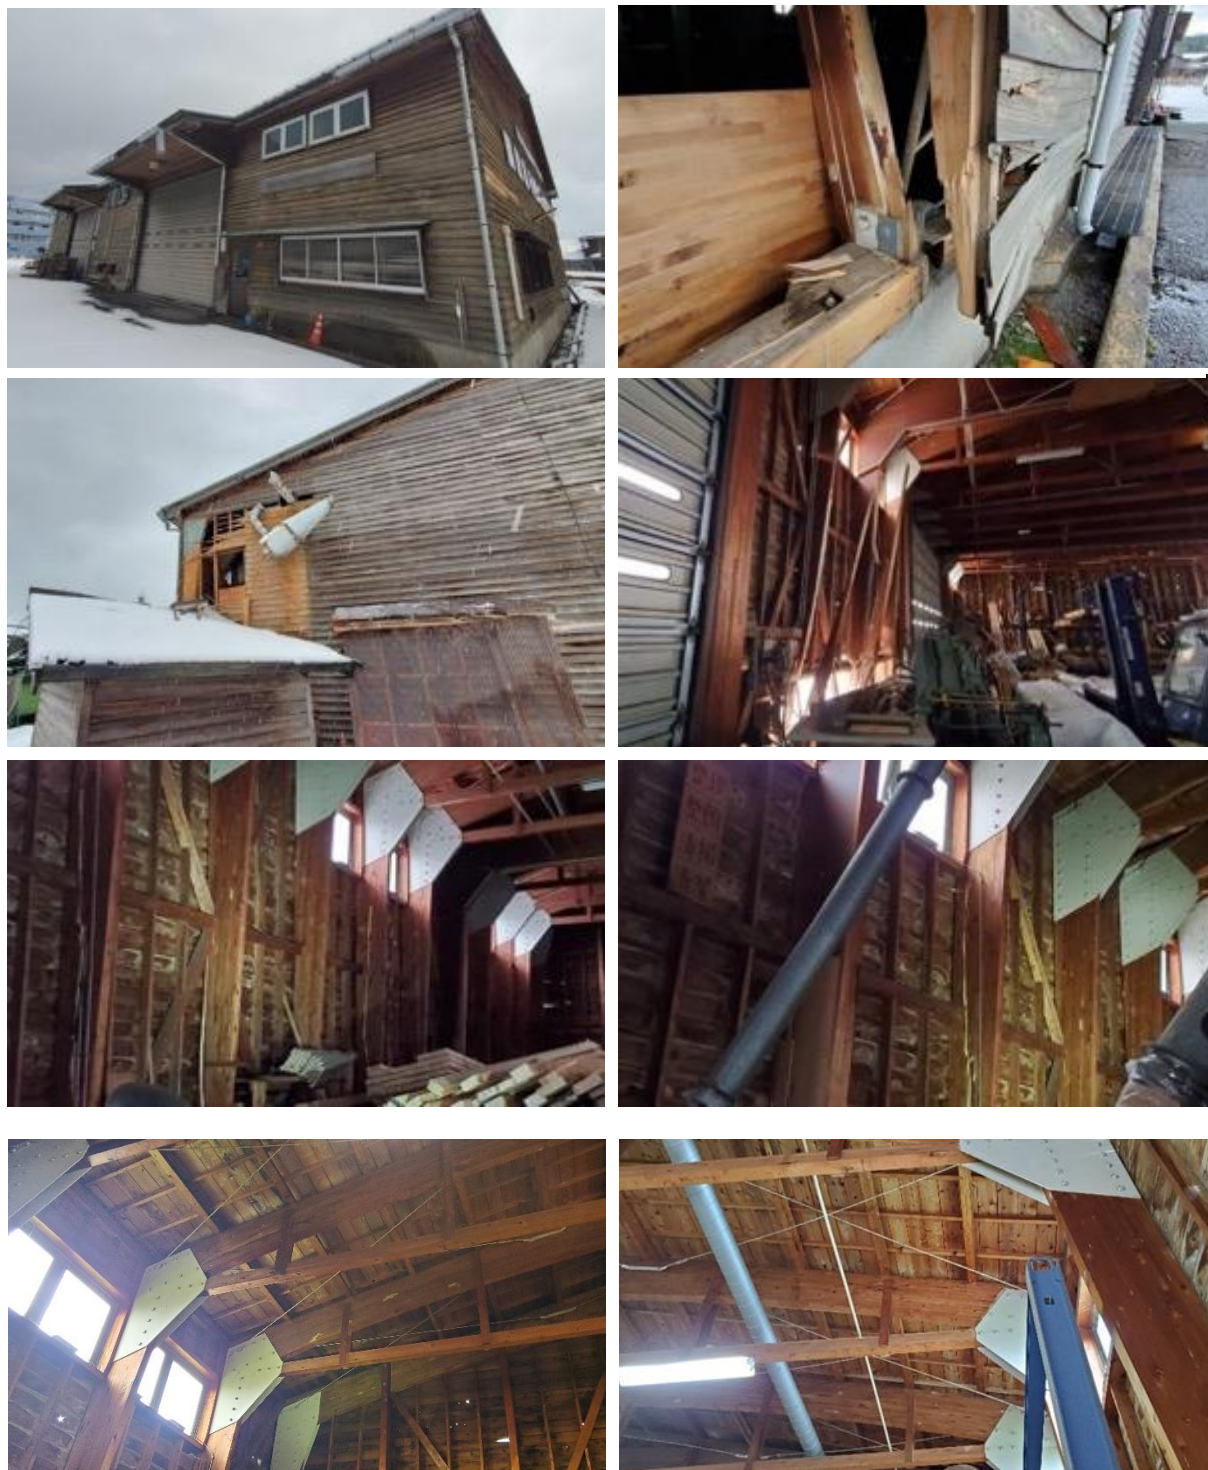
写真5.2.2-94 輪島市の工場建築 G

一方、1980年代に建てられたと推定される輪島市の工場建築 G（写真 5.2.2-94、図面を図 5.2.2-8 に示す）は、柱の割裂と踏み外し、筋かいの外れ、湾曲梁の割れなどを伴う大きな被害を受けていたが、残留変形はないようであった。また、2004 年竣工の輪島市門前町の教育施設 H（写真 5.2.2-95、図面を図 5.2.2-9 に示す）は、外観から確認した限りで、柱脚部分の基礎立上りの割れ、玄関下屋根部の方杖の外れ、火打ちの落下が確認された。

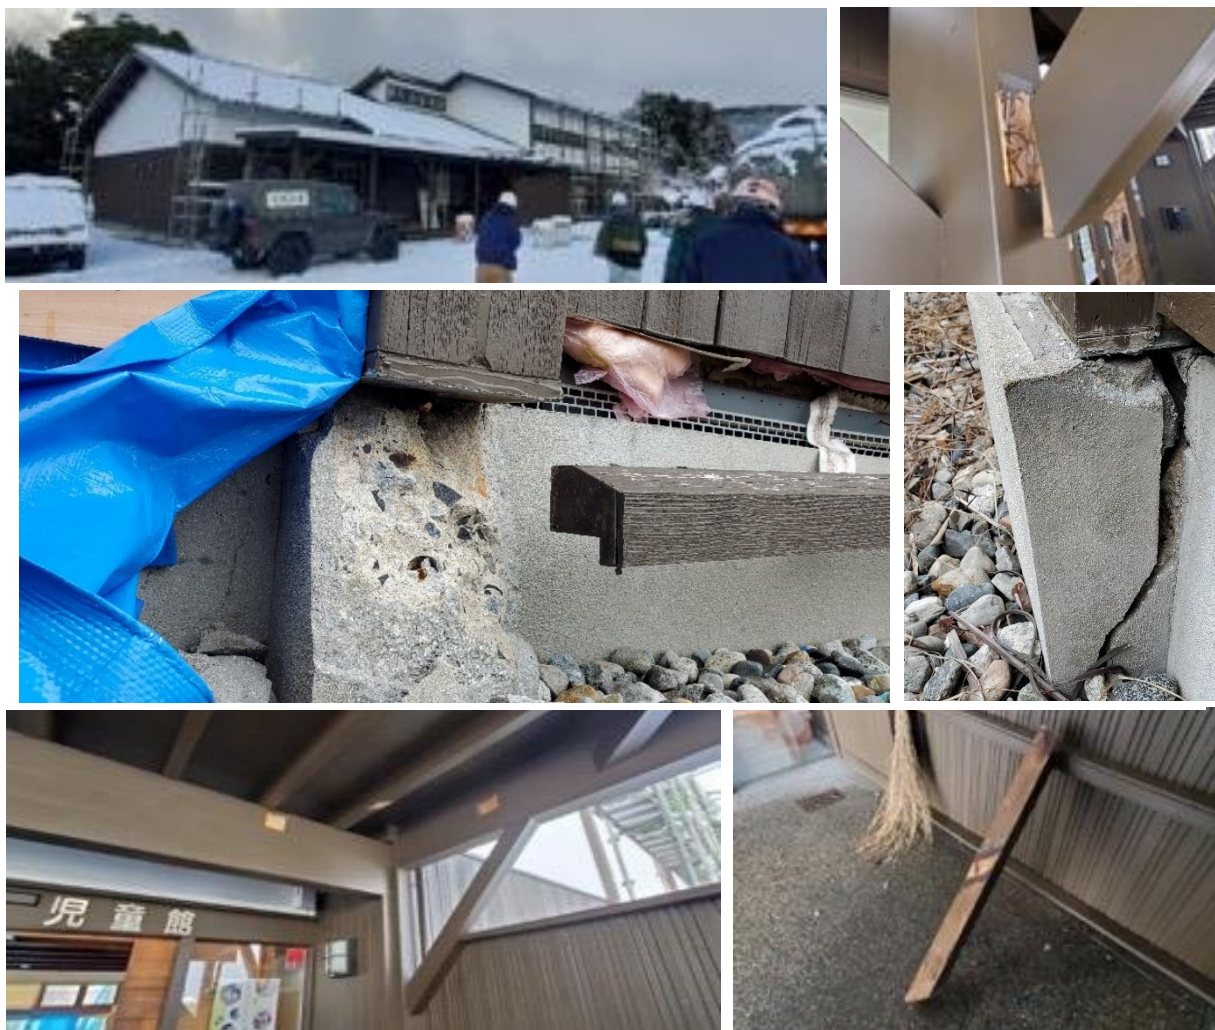
写真5. 2. 2-95 輪島市門前町の教育施設 H (2004 年竣工)
