## 5.4 基礎・地盤の被害

### 5.4.1 調査の目的と概要

建築物の基礎・地盤について、被害の概要を把握する目的で、①宅地の斜面崩壊（金沢市）、②液状化被害（内灘町・かほく市）、③鉄筋コンクリート造建築物等の傾斜・沈下被害（輪島市）、④杭の掘り出しに伴う調査（穴水町）等について、目視を中心とする調査を実施した。本節においては、既報5.4-1)及び追加調査の結果を示す。

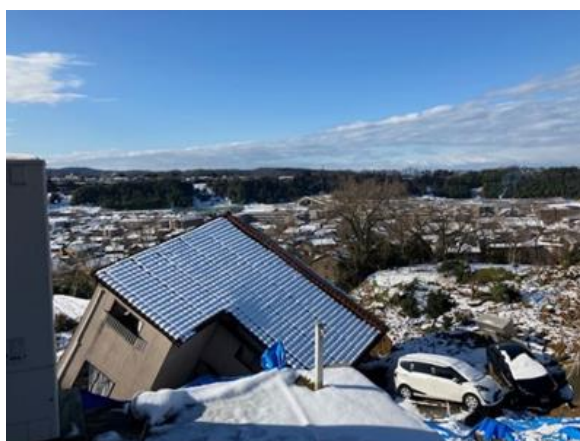
斜面崩壊が確認されたエリアは、当該造成宅地における外周道路の外側であり、斜面の下方に向かって住宅が大きく移動していた。崩壊した斜面の状況を写真 5.4.2-1（図 5.4.2-1 の撮影位置①）と写真 5.4.2-2（図 5.4.2-1 の撮影位置②）に示す。

写真 5.4.2-1 崩壊した斜面の状況①

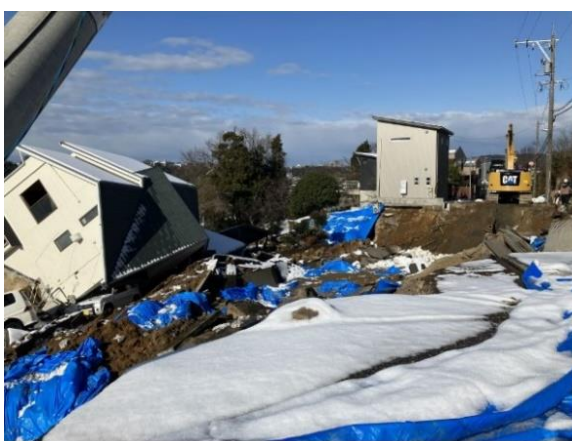
写真 5.4.2-2 崩壊した斜面の状況②

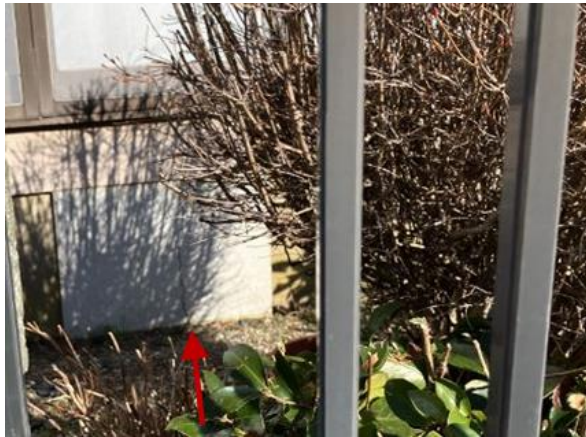
外周道路の内側に隣接する住宅の基礎の立上り部や、その敷地境界にあるブロック塀には、斜面の下方に開く方向にひび割れが生じていた。当該ブロック塀には、ひび割れの補修痕も確認された。これらの状況を写真 5.4.2-3、5.4.2-4 に示す。

写真 5.4.2-3 住宅の基礎立上り部のひび割れ

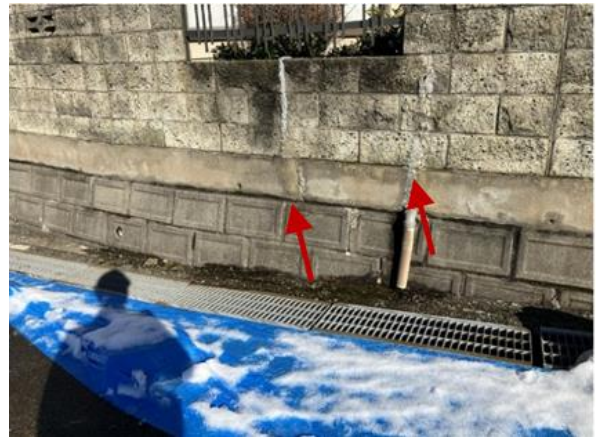
写真 5.4.2-4 ブロック塀のひび割れと補修痕

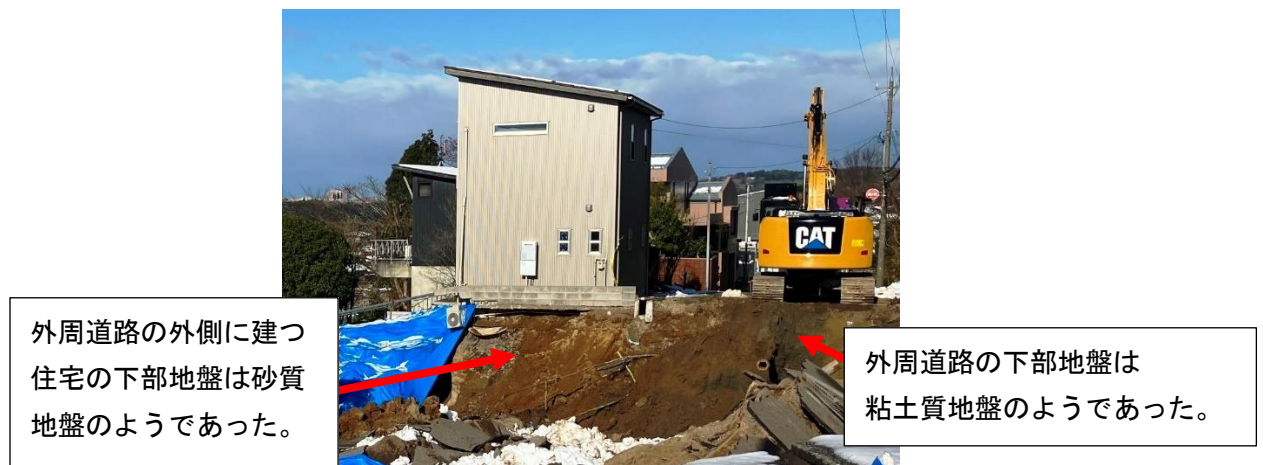
当該斜面崩壊エリアは、机上調査より、切土地であることが確認された。現地調査では、外周道路の下部地盤は灰色の粘土質地盤であるように、外周道路の外側に建つ住宅の下部地盤は茶色の砂質地盤であるように、それぞれ見受けられた（写真 5.4.2-5）。いずれにしても、急傾斜地崩壊警戒区域に指定されているほどの急斜面地であり、今回の地震動により斜面崩壊が生じたと推察される。

写真 5.4.2-5 斜面崩壊エリアの地表付近の状況（写真 5.4.2-2 のアップ）

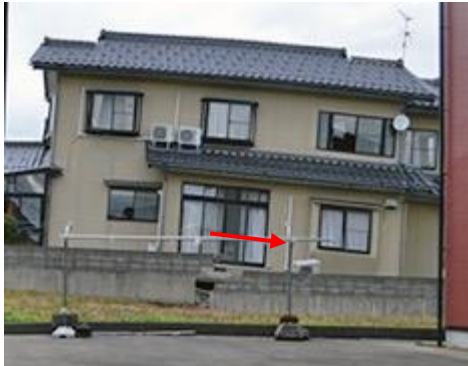
i) 側方流動による住宅の傾斜と擁壁の亀裂

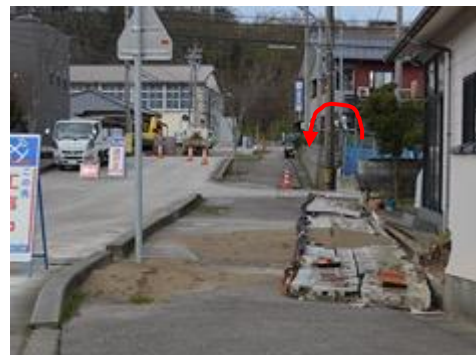
j) 擁壁の転倒

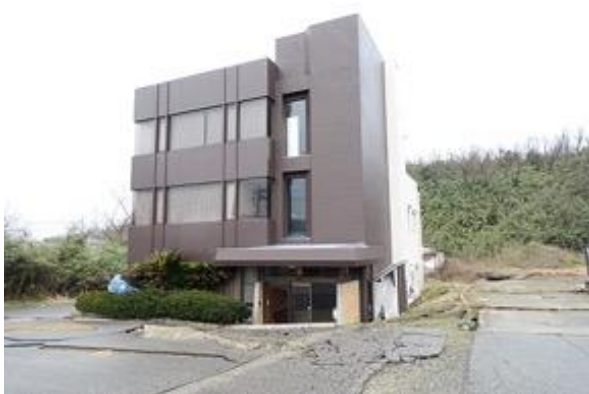
写真 5.4.2-8 は県道沿いにある建物で、正面となる建物の南東側は3階までの造り、北西側は2階までの造りである。被災前後を写真 5.4.2-8 a)及び b)から比較すると、正面入口部分の著しい沈下が確認できる。写真 5.4.2-9、5.4.2-10 は、入口付近の様子である。建物正面の両端で地表からの軒下高さを計測したところ、入口側で185cm、反対側で275cmとなっており、90cm程度の沈下が推測される。一方、建物北西側では、ほとんど沈下は生じていなかった。

a) 被害状況（2024年1月時点）

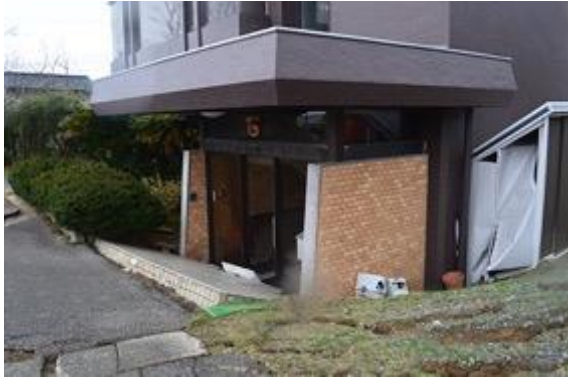
写真 5.4.2-9 正面入口付近の状況（沈下）

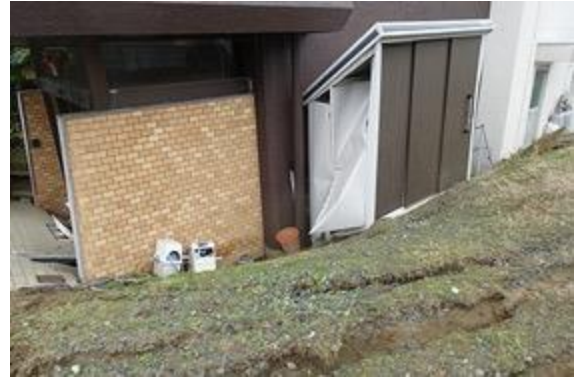
写真 5.4.2-10 正面入口付近の状況（周辺地盤）

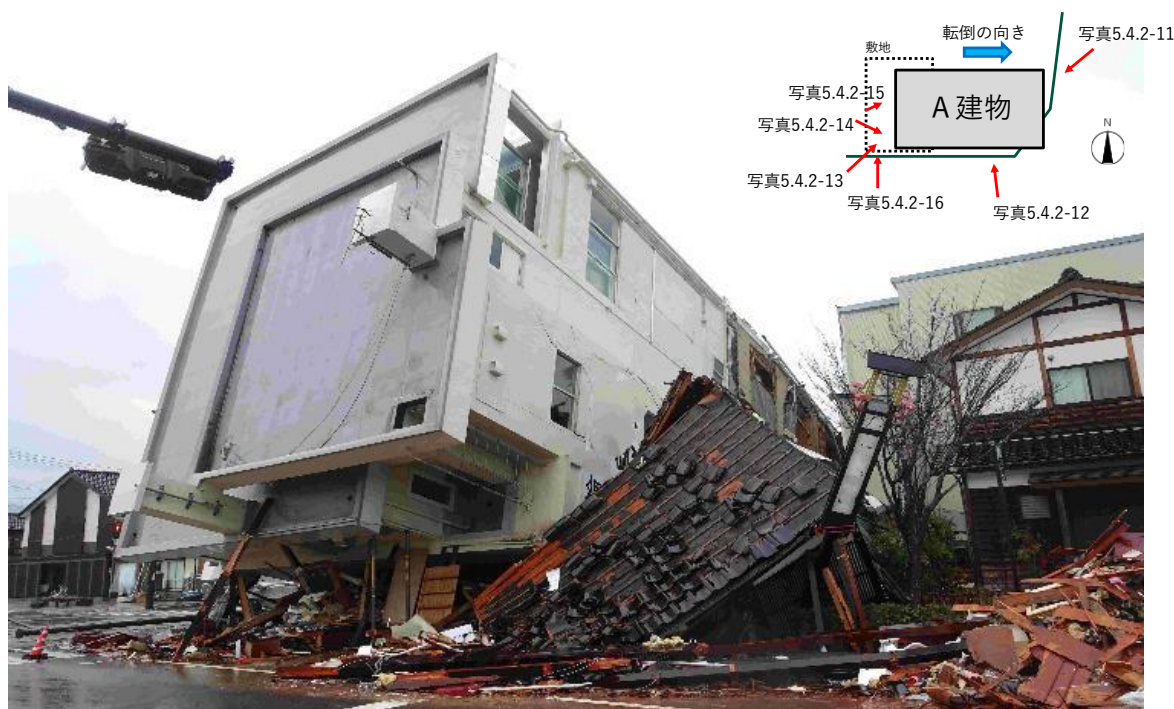
A建物では写真 5.4.2-11 に示す通り転倒被害が生じた。建物1階から5階床レベルまで、建物の東面が地表に接し地盤中にめり込んでいた（写真 5.4.2-12）。調査時に実測した4階と5階の階高は、それぞれ3.5mと3.6mであった。

写真 5. 4. 2-11 転倒したA建物（東側から撮影）

建物は地盤にめり込むように沈下・傾斜していることから、転倒の大きな要因は基礎・地盤にあったと推察される。転倒に至った要因として、基礎の東側（X3 通り）の 3m 以上にも及ぶ大きな沈下と建物傾斜による P-Δ 効果の可能性が考えられる。基礎の東側が 3m 以上も沈下した要因として、①杭基礎の破壊、②基礎の支持力の問題等が考えられるが、今後の詳細な調査や分析が必要である。

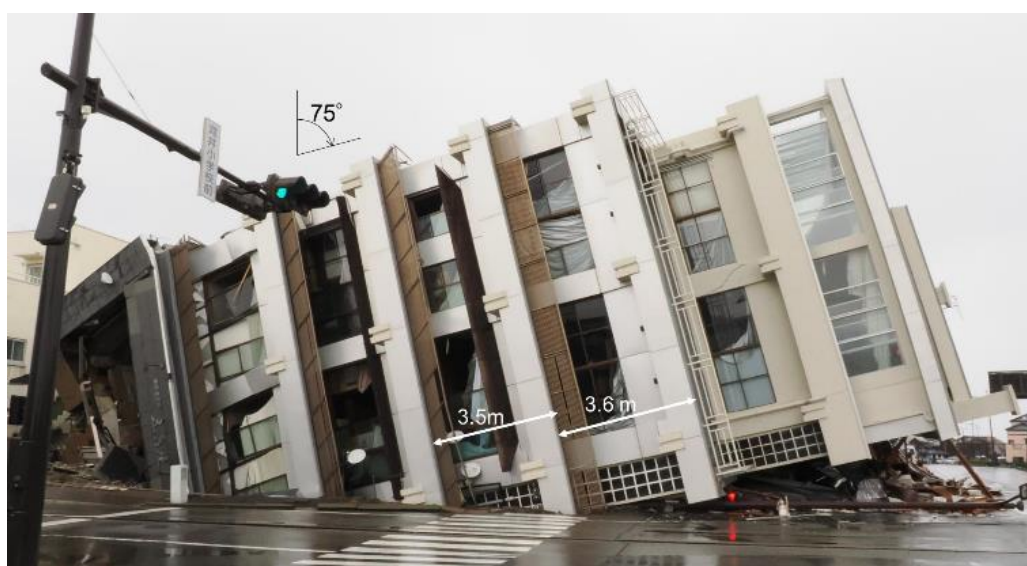
写真 5. 4. 2-12 転倒したA建物（南側から撮影）

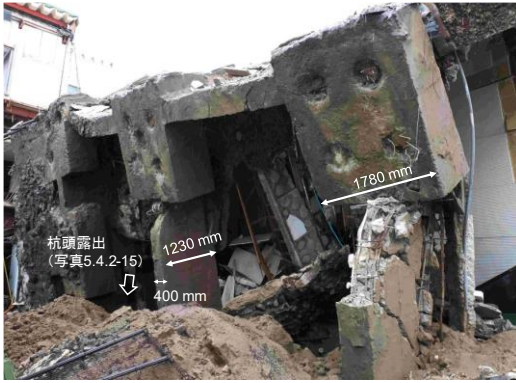
写真 5.4.2-13、5.4.2-14 に示すように、建物の西側の X1 通り、中間の X2 通りで転倒に伴いパイルキャップが引き抜きを受けて露出していた。パイルキャップには杭の埋込み穴が複数確認された。確認できた範囲において、引抜き側の杭は全て杭頭がパイルキャップで破断していた。コンベックスで計測したパイルキャップの横幅は 1780mm、高さは 900mm であった。

同写真に示す通り、基礎ばりについては、Y1 通りのパイルキャップ近傍で大きく破壊しており、露出した主筋は D25、あばら筋は  $\phi 9\text{mm}$  の丸鋼であった。基礎梁の幅は 400mm、せいは 1230mm であった。Y2 通りのパイルキャップ近傍でも鉄筋が露出する被害を生じており、こうした損傷に伴う変形の影響で X1 通り Y2-Y3 間で基礎ばりが大きくたわみを生じていた。

写真 5.4.2-13 引抜き側のパイルキャップと基礎梁

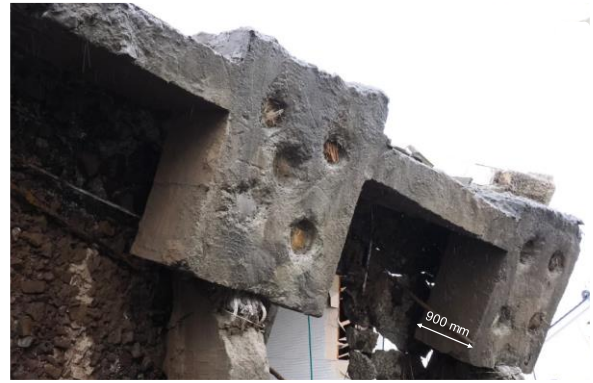
写真 5.4.2-14 パイルキャップ

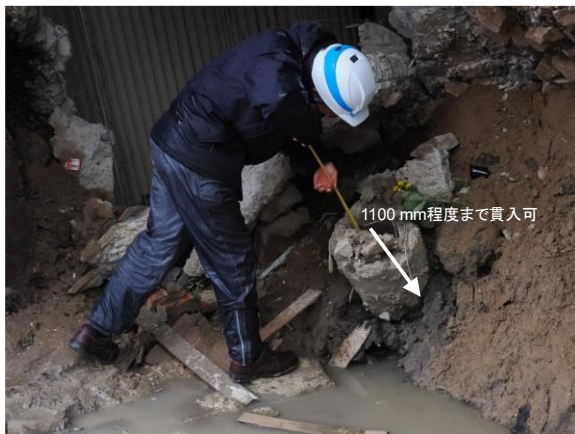
杭については、写真 5.4.2-15 に示すように、1 本の頭部が確認された。被災前の Y2-Y3 通り間の東よりにあたる位置と考えられる。杭頭は目測で西側に約 30 度傾斜しており、杭の中空部にコンベックスを挿入したところ 1100mm 程度で止まったことから、深さ 1m 付近で杭に顕著な破壊が生じている可能性が唆される。

写真 5.4.2-15 露出した杭頭

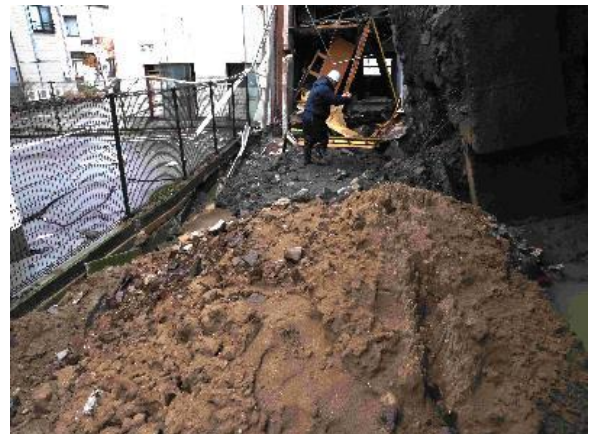
道路側の 1 階床スラブを確認したところ、基礎梁と一体化されておらず、土間コンクリートであった（仕上げ含め厚さ 190mm 程度）。写真 5.4.2-16 に示すように、敷地の南側に茶色の砂質土が、北側に黒色の粘性土が、それぞれ堆積していた。これらの土の頂部は隣地よりも高い位置にあり、基礎の沈下（建物の転倒）に伴う地盤の破壊によって盛り上がったと推察される。

写真 5.4.2-16 地表面の変状（敷地の南側）

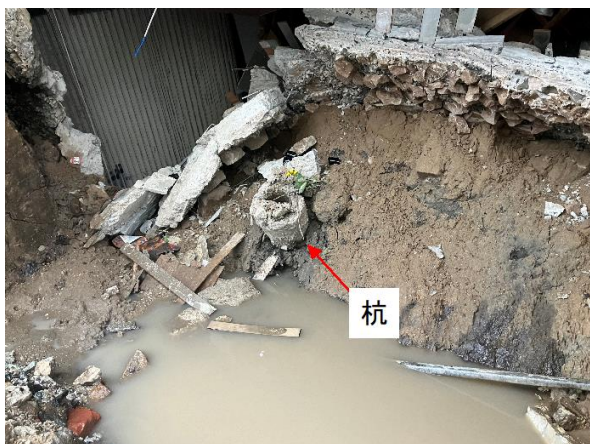
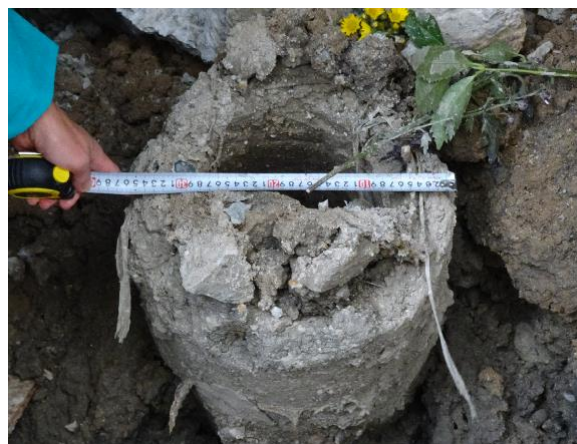
露出していた杭頭部は、直径 350mm で、中空部を有する円筒形状であった。また、軸方向の PC 鋼材が 8 本あり、その径は 7～8mm 程度であった。地表面に露出していた杭頭部の状況を写真 5.4.2-17 に示す。また、写真 5.4.2-18 に示すように、抜け上がったパイルキャップ部に杭頭部の一部（長さ 7～10cm 程度）が残っており、パイルキャップに埋込まれている杭の上端には、中空部に蓋をするように木製の板が設置してあった。

杭の PC 鋼材とらせん筋は、完全に破断しており、建物の転倒（圧縮側の沈下）に伴い、引抜き側となった杭頭部が破断したと推察される。

写真 5.4.2-17 地表面に露出していた杭頭部（写真 5.4.2-15 と同じ杭）

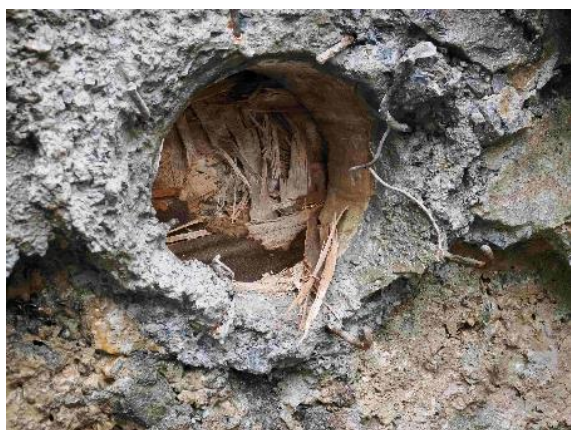
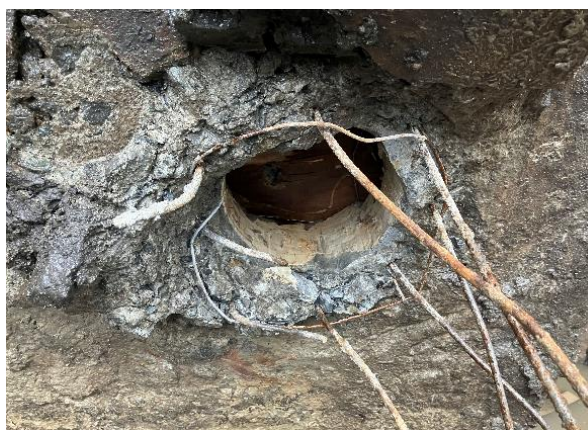
写真 5.4.2-18 杭頭接合部（X2-Y3 位置）

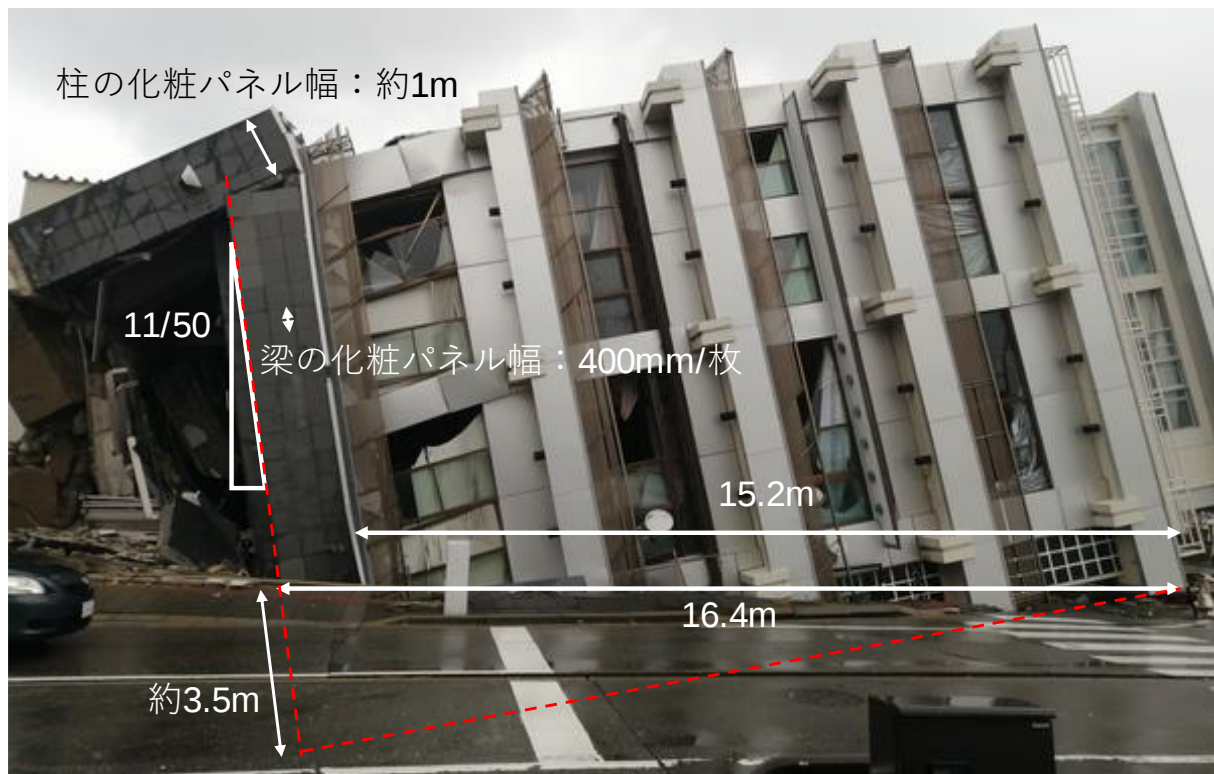
転倒建物の地盤中へのめり込み長さを概算推定するため、転倒建物の傾斜角と各部の長さを計測した。写真 5.4.2-19 に示すとおり、2 階の梁下端から 6 階の梁上端までの距離は 16.4m、2 階の梁の傾斜角は、下げ振りの計測で 11/50、簡易傾斜計で 13°であった。よって、2 階の梁位置における地盤中へのめり込み長さは  $16.4 \times \sin(\tan^{-1}(11/50)) = 3.5 \text{ (m)}$  と概算される。なお、2 階の梁に貼り付けられている化粧パネルについて、建物幅方向の 1 枚当たりの 1 辺の長さは 400mm であった。地盤内にはパネル 6 枚分のめり込みが認められ、1 階の柱の化粧パネルの幅を約 1m とすると、化粧パネルの寸法に基づく 2 階の梁のめり込み長さは約 3.4m と概算され、傾斜角に基づくめり込み長さと概ね対応する。

写真 5.4.2-19 A 建物の沈下量の推定

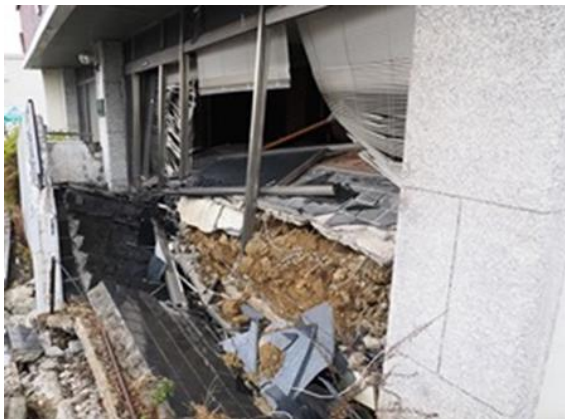
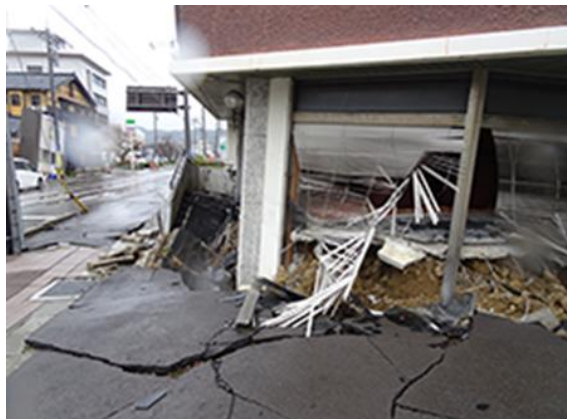
写真 5.4.2-25～5.4.2-29 に、被害の状況を示す。建物の沈下・傾斜によって、1 階の床面が地盤とともに盛り上がっている（写真 5.4.2-25）。建物の南東隅の柱は、地表に対し 40～50cm 程度めり込んでいるが（地盤中にめり込んでいる柱の貼り付けタイルの寸法より推測）、南西隅の柱ではめり込みは生じていない（写真 5.4.2-26）。北東側の駐車スペースにおいても、建物のめり込みに伴い 1 階の床面が盛り上がり、軒下から地表面までの高さは 140cm 程度となっている（写真 5.4.2-27）。写真 5.4.2-28、5.4.2-29 は、それぞれ建物の東面及び西面の敷地境界付近を南側から撮影したものである。西面では、隣接する駐車場の地表面のアスファルトにひび割れが生じ、調査建物の方向に落ち込んでいることが確認できる。

写真 5.4.2-25 正面入口周辺の被害状況

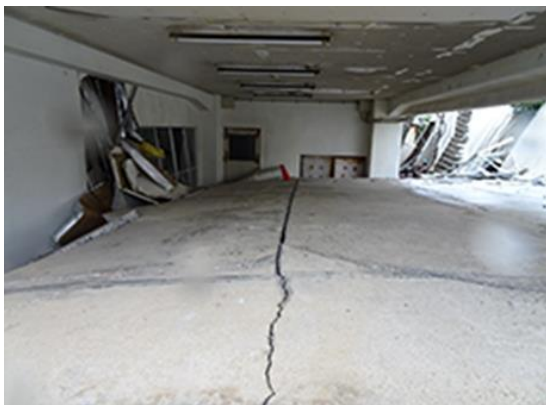
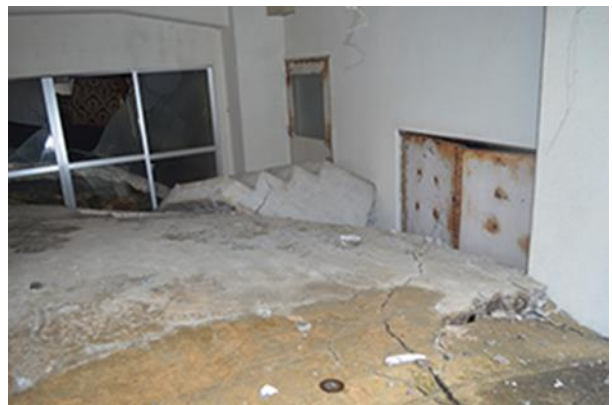
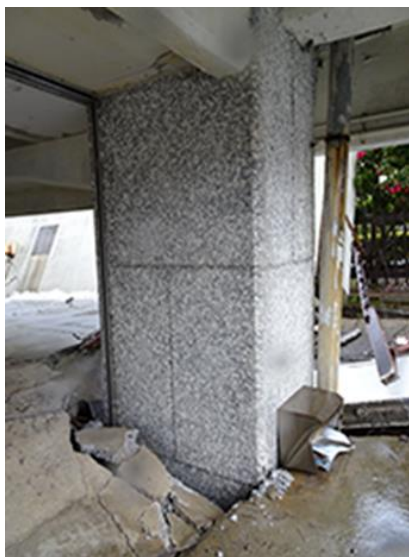
写真 5. 4. 2-27 建物北東側の被害状況

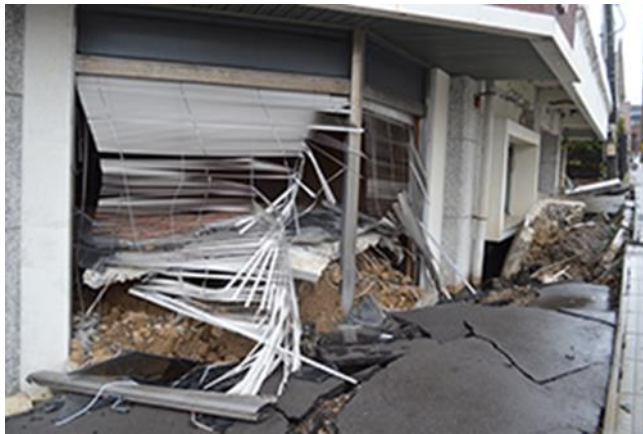
写真 5.4.2-28 建物東面

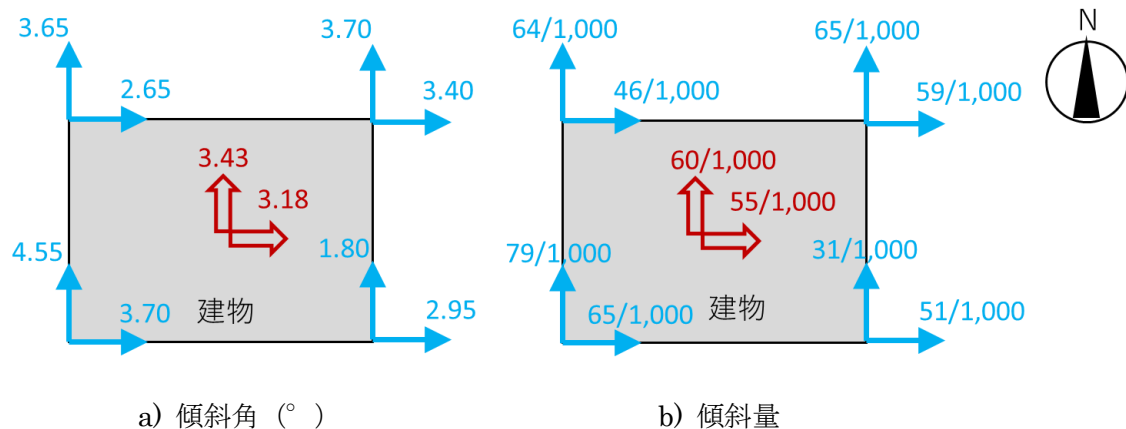
簡易角度計（分解能 0.05°）を使用して、建物の直交 2 方向について傾斜角を測定した。測定位置は、建物四隅の柱もしくは壁面とした。傾斜測定結果を図 5.4.2-16 に青字で、傾斜方向を矢印の向きで示す。また、各方向の傾斜角の平均値を建物中央に赤字で示す。傾斜測定の結果、建物全体が北側及び東側にそれぞれ 3°以上（6/100 程度）傾斜していることが確認された。

図 5.4.2-16 傾斜測定結果

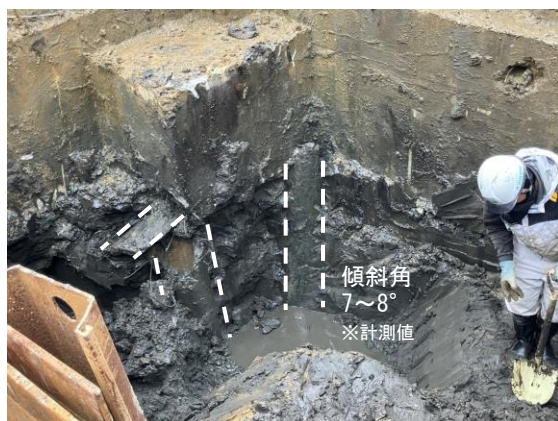
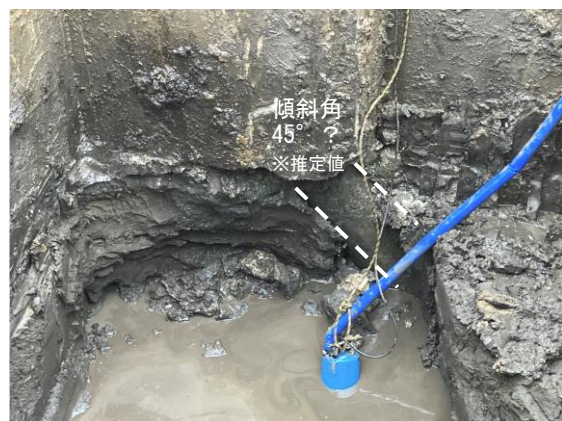
エリア1では、X2-Y3 柱及び X2-Y4 柱の周辺地盤が掘削されており、X2-Y3 パイルキャップ下には杭が2本、X2-Y4 パイルキャップ下には杭が1本、それぞれ確認された。これらの杭はいずれも頭部に傾斜、ずれ、損傷等の大きな被害が生じていた。杭頭部の被害状況を写真 5.4.2-30 に示す。

写真 5.4.2-30 エリア1における杭頭部の被害状況（杭体のアウトラインを点線で示す）

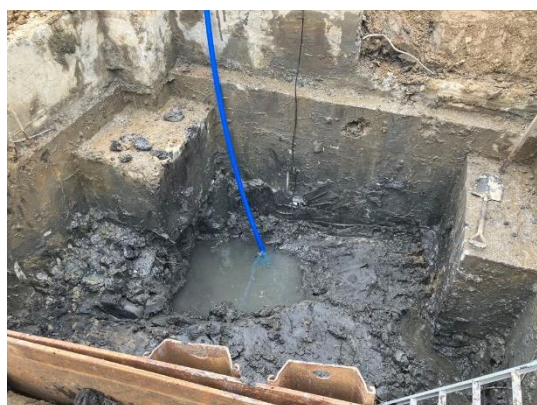
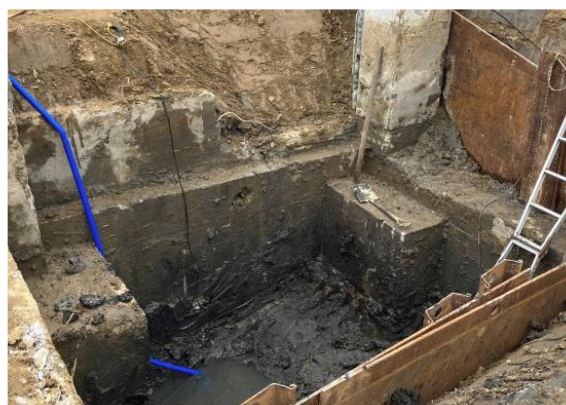
解体工事に伴う杭頭部の掘り出し作業で露出された部分の損傷状態を確認した。基礎梁およびパイルキャップには、顕著な損傷は確認できなかった（写真 5.4.2-34）。基礎梁およびパイルキャップの寸

写真 5.4.2-34 基礎梁およびパイルキャップの損傷状態

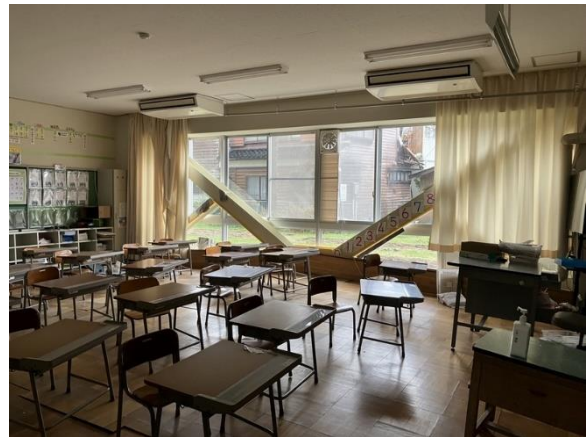
C小学校は、B建物の近傍に立地するRC造3階建ての校舎で、5.3.2(1)項の「建築物B」と同じ建築物である（写真 5.4.2-35）。建築確認台帳の記載によれば、1967 年及び 1968 年に建築確認が行われている。南北方向の主棟・接続棟が東西方向の教室棟とエキスパンションジョイントを介して隣接しており、主棟及び教室棟の両方で沈下および人が感知できる程度の傾斜が認められた。建物は外周の開口部に対する耐震補強が実施されたものであるが、写真 5.4.2-36 に示すように、1 階のほぼ全ての部屋において、外周部の沈下と床面の盛上りが認められた。外周部直下の基礎に何らかの損傷が生

写真 5. 4. 2-36 1 階での床面の盛上り（教室棟）

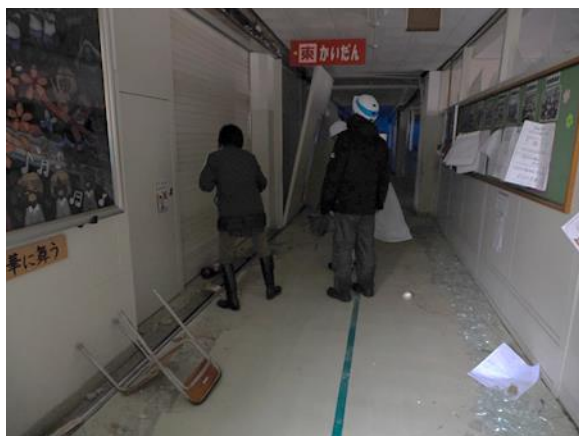
じている可能性がある。写真 5.4.2-36 に示すように、耐震補強をされた開口部のガラス窓には全く損傷が認められないが、写真 5.4.2-37 に示すように、耐震補強されていない建物内部のガラス窓は損傷して廊下に落下しており、地震直後の廊下の継続使用には不具合が生じた可能性がある。写真 5.4.2-38 に示す通り、建物の傾斜に伴って 2 階の連絡通路に設置されているエキスパンションジョイントに損傷が認められた。

写真 5. 4. 2-37 建物内部のガラスの散乱状況

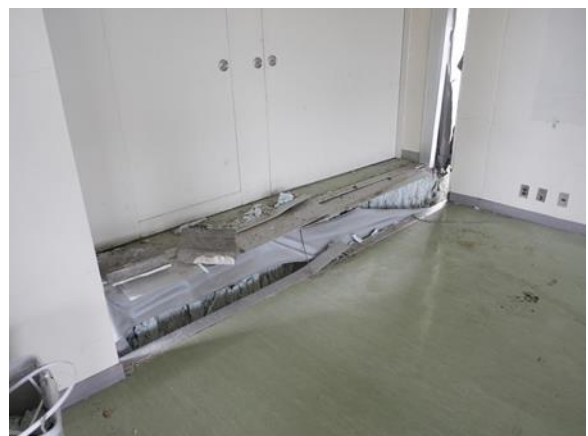
写真 5. 4. 2-38 建物の傾斜による 2 階のエキスパンションジョイントの破損

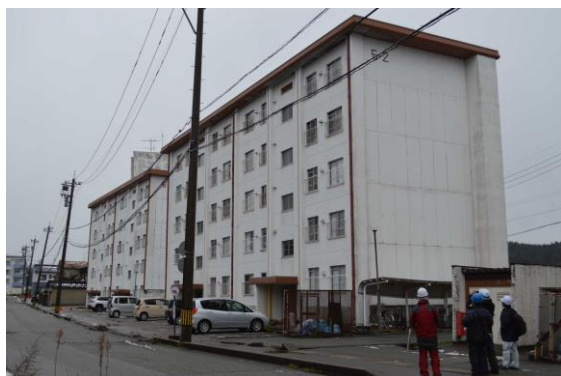
D 住宅団地は、河原田川の右岸に沿って建つ 3 棟の県営住宅で、5.3.2(2)項の「建築物 AC」と同じ建築物である。建築確認台帳の記載によれば、1974 年から 1976 年にかけて建築確認が行われている。3 棟とも、5 階建て壁式 RC 造の板状住宅で、上部構造に構造的な損傷は見られなかった。このうち最も南側に位置する 1 棟が、川側に向かって傾斜していた（写真 5.4.2-39）。簡易角度計により測定した建物の傾斜角は、約 1～2 度であった。傾斜していない建物でも、周辺地盤の沈下により、隣接する駐輪場のポートやごみ集積場に被害が生じていた（写真 5.4.2-40、5.4.2-41）。

写真 5. 4. 2-39 川側（紙面の奥向き）への傾斜  
（左側の建物）

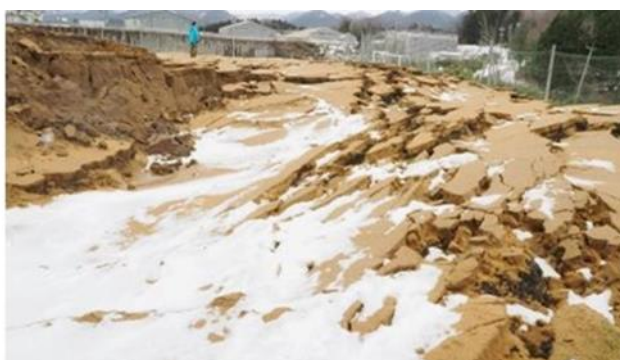
5.3.2(1)項の「建築物O」と同じ建築物である。校庭の南側で大規模な地盤変状が発生した（写真 5.4.2-42）。地盤変状による高低差は数mに達していた（写真 5.4.2-43）。校庭の西側では、体育施設（武道場）の周囲の地盤が大きく流動し、杭頭部が露出する状況となっていた。目視では杭体に被害は確認されなかった。（写真 5.4.2-44）

写真 5. 4. 2-43 校庭の地割れ

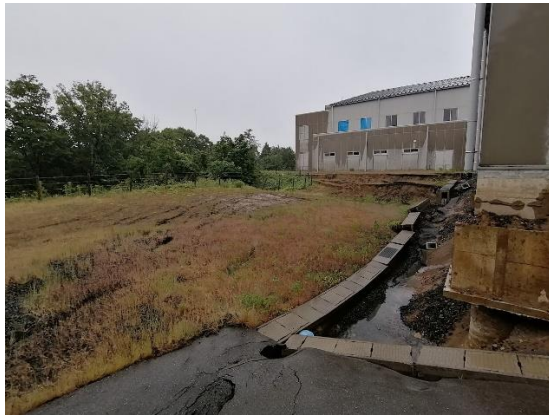
写真 5. 4. 2-44 E 中学校体育施設周囲地盤の変状に伴う被害

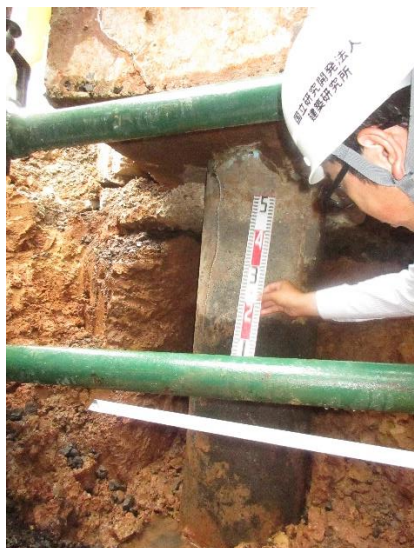
写真5.4.2-53、5.4.2-54に杭④及びパイルキャップの被害状況を示す。パイルキャップの状態は杭③と同様であるが、杭体については縦方向のひび割れが少なく、また水平ひび割れは見られなかった。

写真 5. 4. 2-53 杭④の被害状況

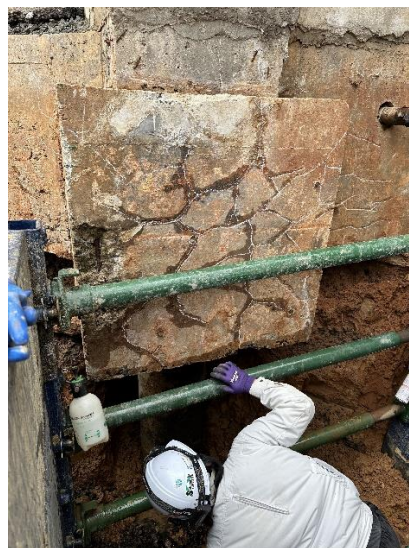
写真 5. 4. 2-54 杭④パイルキャップの被害状況
