## 5.5. 鉄骨造建築物の被害

### 5.5.1 調査の目的と概要

令和6年(2024年)能登半島地震による鉄骨造建築物の被害状況を把握するために、震度6強以上が観測された5つの市町(輪島市、七尾市、珠洲市、穴水町、能登町)を対象に、1)一般の鉄骨造建築物の被害調査、2)公共施設、教育施設等の鉄骨造建築物の被害調査、を行った。

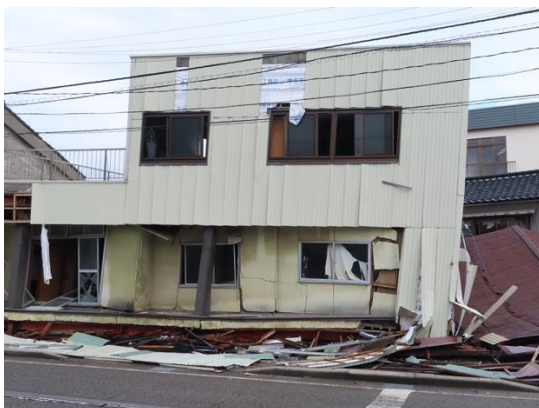
被害状況：1階が層崩壊していた（写真 5.5-9）。道路に平行な方向がH形鋼柱の弱軸方向で、この方向に倒壊したように見える（写真 5.5-10,14）。露出柱脚のアンカーボルトの破断及び柱脚の引き抜けが見られた（写真 5.5-11）。また、H形鋼柱の柱頭部での座屈が見られた（写真 5.5-12）。

写真 5.5-9 1階の層崩壊（正面）

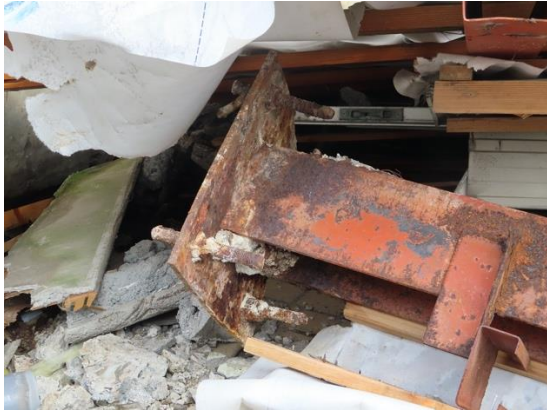
写真 5.5-11 露出柱脚のアンカーボルト破断、柱脚の引き抜け

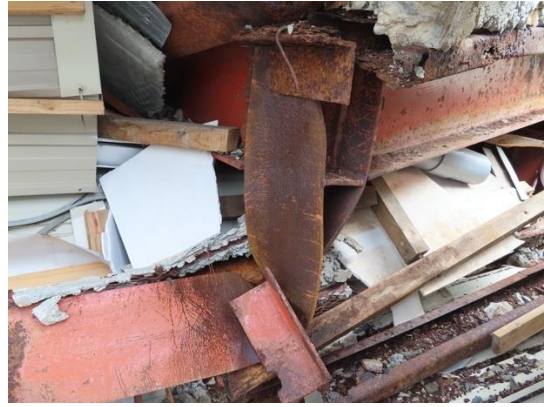
写真 5.5-12 1階 H 形鋼柱の柱頭部の座屈

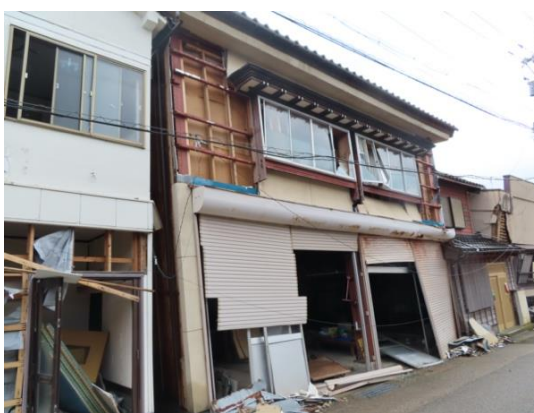
被害状況：建築物全体の傾斜が見られ、隣接建築物と接触していた（写真 5.5-21）。前面の外壁の脱落、シャッター破損、窓ガラス、窓枠の破損が見られた（写真 5.5-23）。

写真 5.5-23 建築物前面の外壁の脱落、シャッター破損、窓ガラス、窓枠の破損

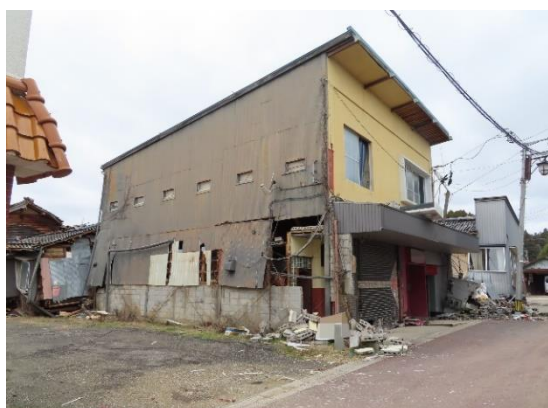
被害状況：建築物全体の大きな変形が見られた。また、外壁の脱落、コンクリートブロックの外壁等の破壊（写真 5.5-33, 34）が見られた。柱には錆による腐食が見られた（写真 5.5-35）。

写真 5.5-33 外観

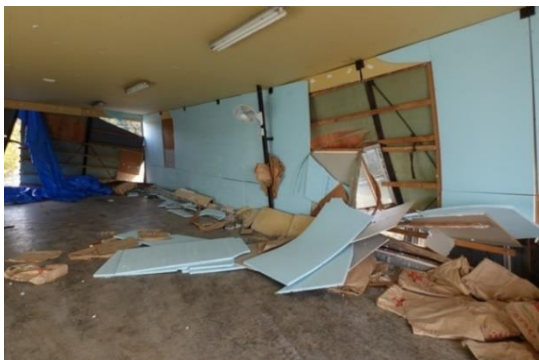
写真 5.5-38 組立て材のフレームの端部の破断と傾き、はらみ出し、外壁、内壁の破損

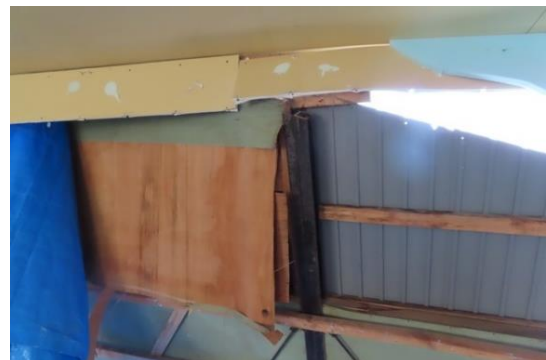
写真 5.5-39 内壁及び窓枠破損（建築物内の奥の内壁）

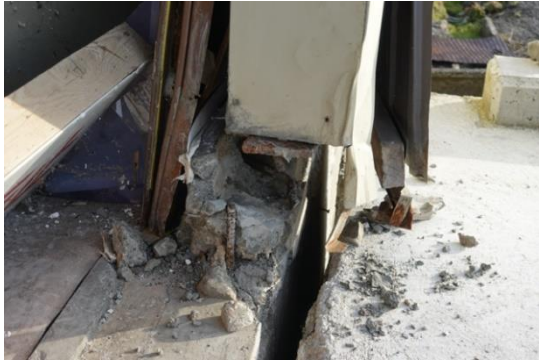
写真 5.5-40 出入り口の柱脚部分のコンクリート破壊、柱脚部のプレートに溶接されたアンカー鉄筋の破断

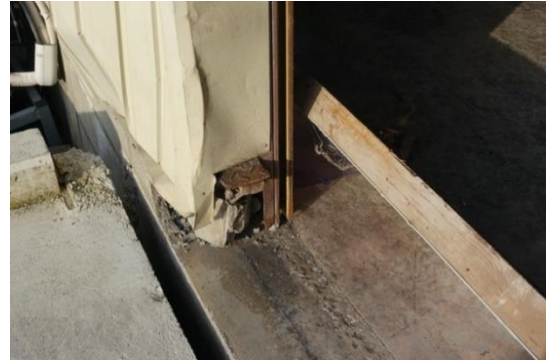
写真 5.5-41 出入り口の反対側の柱脚部(コンクリートの少々の破壊)

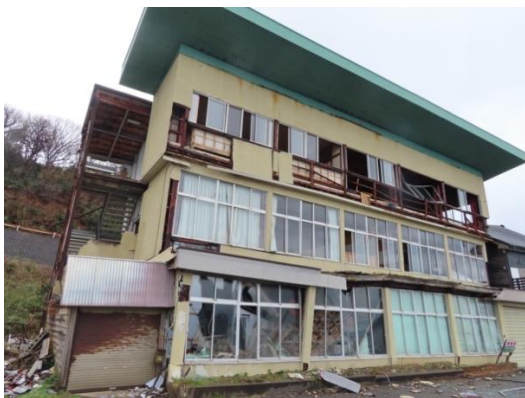
写真 5.5-42 外観 (前面の窓ガラスや窓枠の破損、周辺地盤の隆起、沈下)

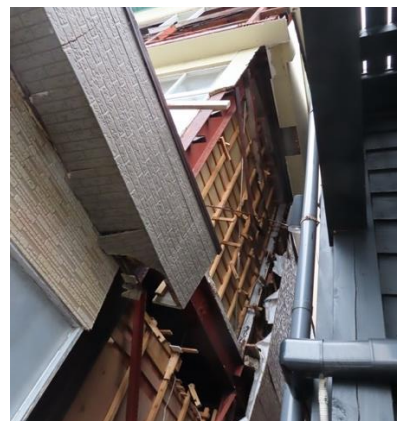
写真 5.5-43 2階のターンバックルブレース端部の破断・脱落

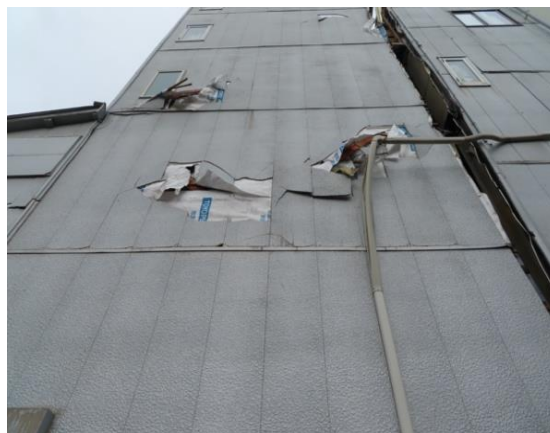
被害状況：平鋼ブレースが湾曲して変形したことが原因と思われる外装材の破損が生じていた（写真 5.5-45）。前方側と後方側の接合部分において、残留変形に伴う大きな隙間が開いていた（写真 5.5-46）。

写真 5.5-45 平鋼ブレースの湾曲変形とそれによる外装材の破損

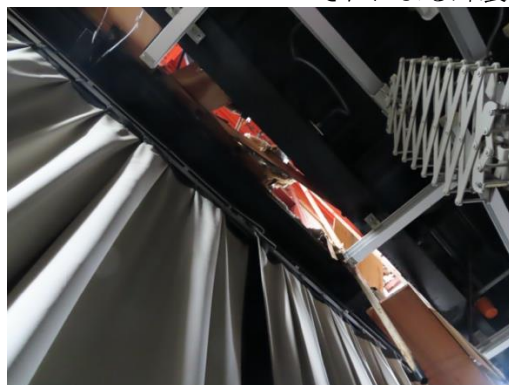
写真 5.5-46 残留変形による前後の建築物の隙間（建築物内部からの撮影）

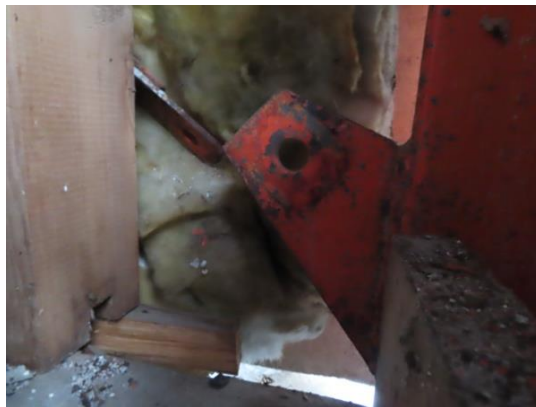
被害状況：外壁の一部に脱落が見られた（写真 5.5-51）。H 形鋼柱の弱軸側の平鋼ブレースのボルトが破断し、平鋼ブレースが変形していた（写真 5.5-52）。

写真 5. 5-52 H 形鋼柱の弱軸方向におけるブレース端部ボルトの破断、平鋼ブレース変形

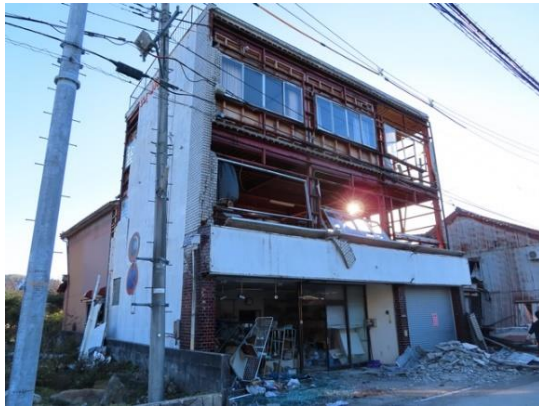
被害状況：建築物の前面及び側面で、外壁、窓ガラス等が広範囲で脱落していた（写真 5.5-53,54）。丸鋼ブレースの接合部での破断が見られた（写真 5.5-55,56）。

写真 5.5-53 建築物前面の外壁、窓ガラスの脱落

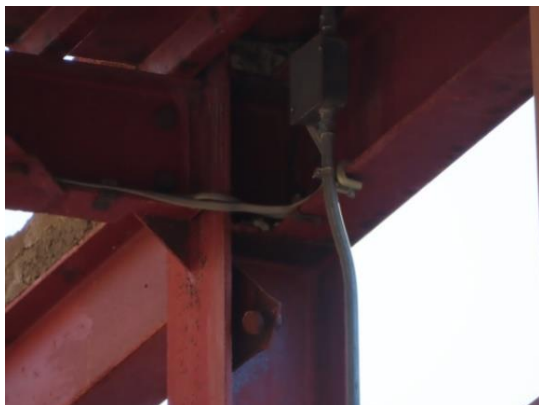
写真 5.5-55 柱梁接合部の状況、ブレース羽子板部破断（ボルトが残っている）

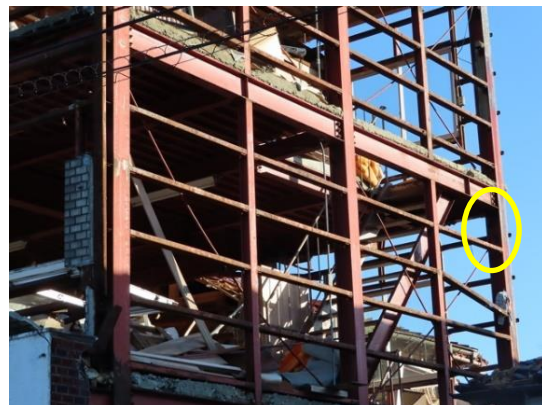
写真 5.5-56 ブレース端部の破断

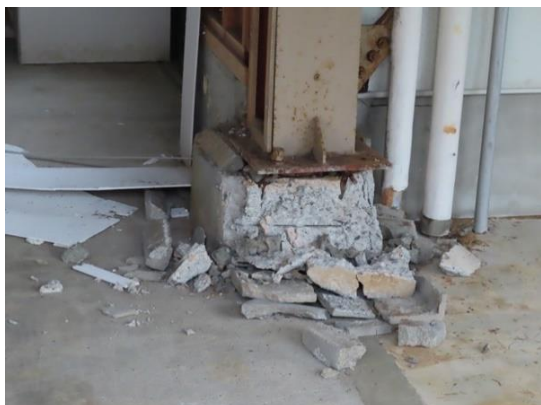
被害状況：露出柱脚のアンカーボルト破断とコンクリートの破壊（写真 5.5-59,60）が見られた。また、山形鋼ブレースの変形（写真 5.5-61）が見られた。

写真 5.5-59 露出柱脚のアンカーボルト破断、コンクリート破壊

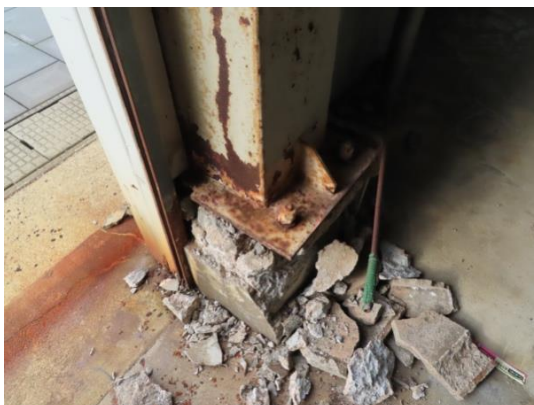
写真 5.5-60 露出柱脚のアンカーボルト破断、コンクリート破壊

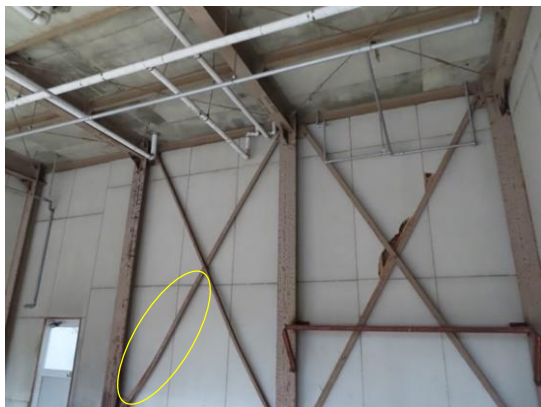
写真 5.5-61 山形鋼ブレースの変形

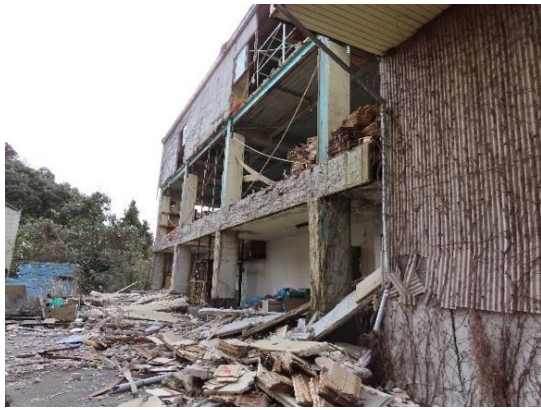
写真 5.5-63 建築物前面の外壁の脱落

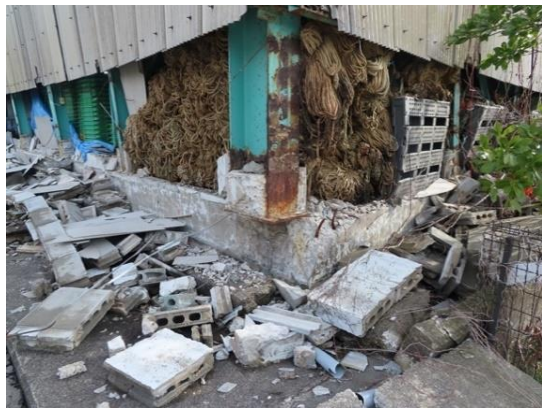
写真 5.5-66 柱脚のアンカーボルト破断、コンクリート破壊、移動

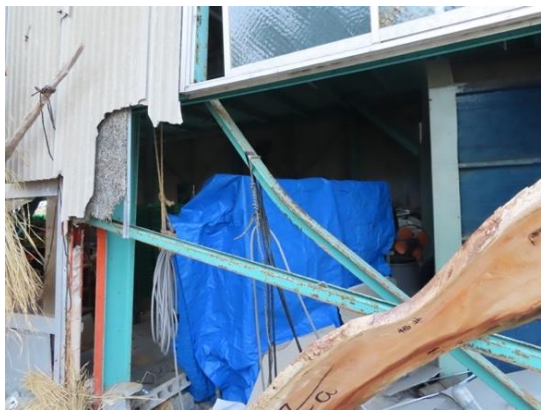
写真 5.5-67 山形鋼ブレース座屈

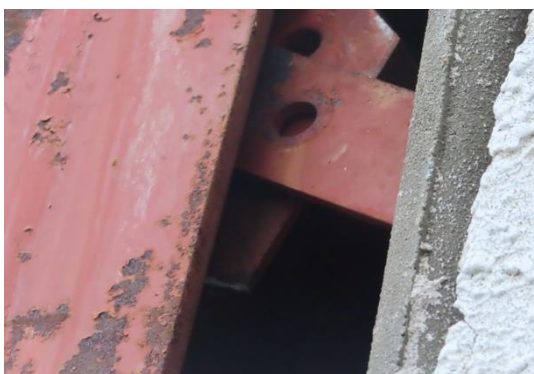
被害状況：建築物が隆起したと思われる被害が見られ（写真 5.5-73,74）、建築物全体の傾斜が見られた。平鋼ブレースの接合部のボルトが破断し、ガセットプレートの溶接部も破断していると思われる（写真 5.5-77）。露出柱脚で錆による腐食と損傷が見られた（写真 5.5-75）。

写真 5.5-77 ブレース接合部ボルト無し、ガセット溶接部破断による回転

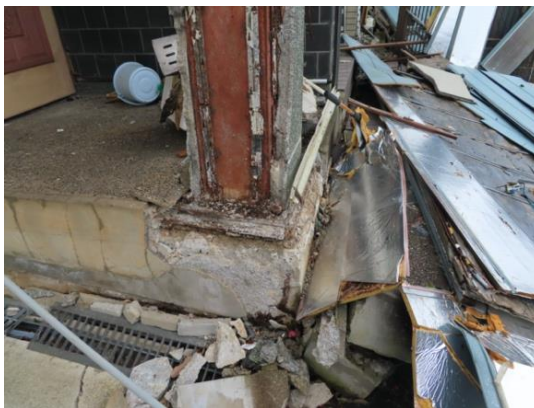
写真 5. 5-81 露出柱脚のコンクリートの破壊

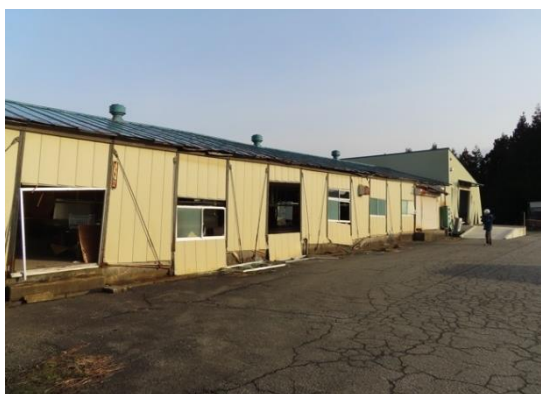
写真 5. 5-82 外観及び外壁・サッシの脱落状況

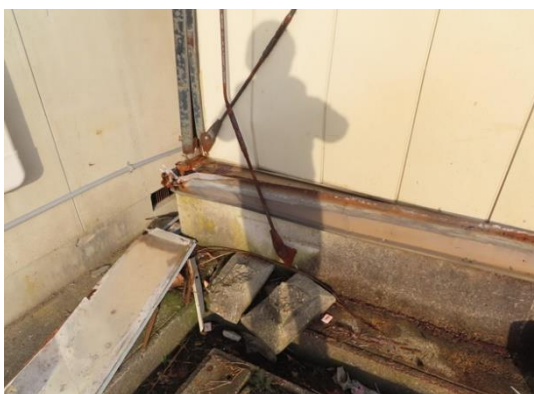
被害状況：ブレースのガセットプレート溶接接合部破断、組立て材柱端部の破断（これらの部分に錆による腐食も見られる）及びブレースの座屈や湾曲（写真 5.5-83~85）が見られた。また、外壁の脱落やサッシの脱落（写真 5.5-82）が見られた。

写真 5. 5-83 ターンバックルブレースの座屈及び溶接接合部の破断

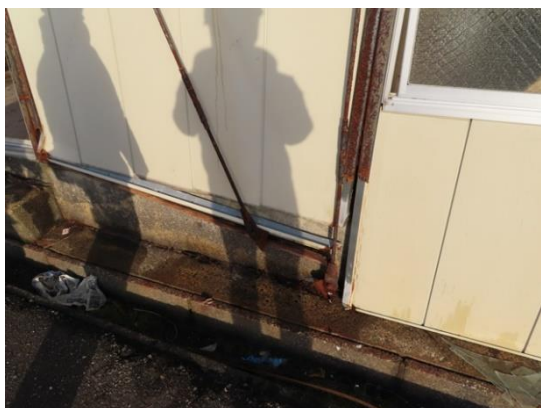
写真 5. 5-84 溝形鋼組立て材柱の錆と破断

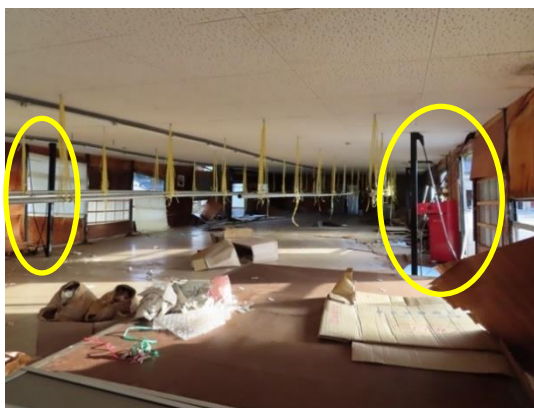
写真 5. 5-85 内観及びターンバックルブレースの湾曲

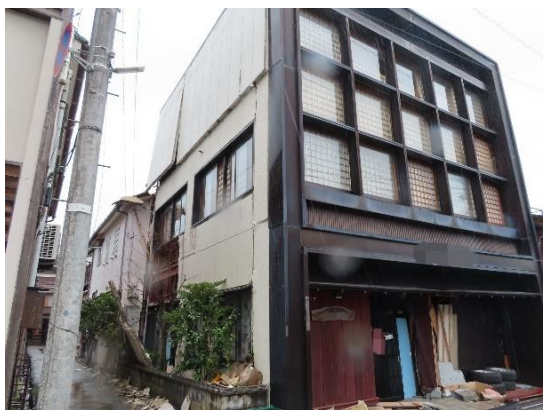
写真 5. 5-89 外観（側面の外壁の脱落）

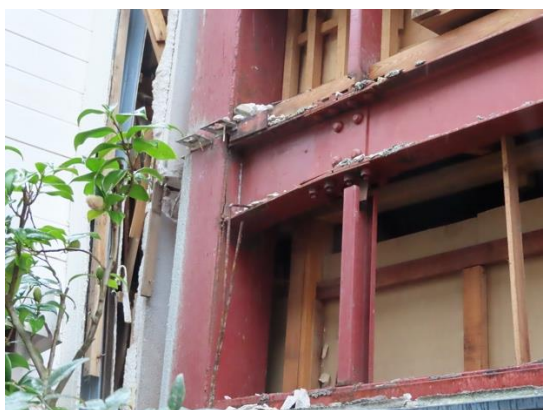
被害状況：建築物の側面の外壁の脱落が見られた（写真 5.5-89）。日の字断面柱の柱梁接合部で柱溶接部に亀裂が見られた（写真 5.5-91）。隣の建築物と衝突していた（写真 5.5-90）。

写真 5. 5-91 日の字断面柱の柱梁接合部の柱溶接部の亀裂

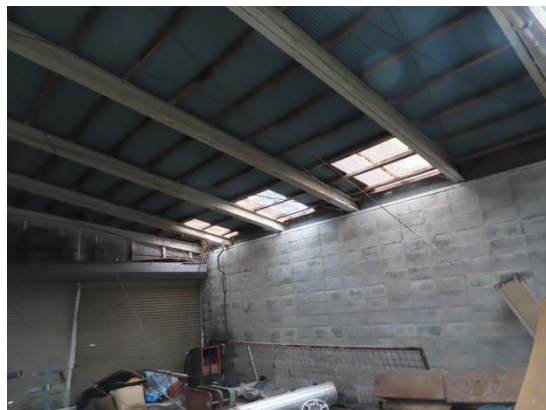
被害状況：下屋部分のコンクリートブロック外壁の一部が外側に倒れかかっている（写真 5.5-92,93）。下屋部分の水平ブレースが破断していた（写真 5.5-95）。山形ラーメン構造部分の建屋におけるブレースの破断や座屈、ラーメン方向の明らかな部材の座屈や破断は見られなかった（写真 5.5-94）。また、窓ガラスの損傷が見られた（写真 5.5-93）。

写真 5.5-95 下屋の水平ブレースの破断

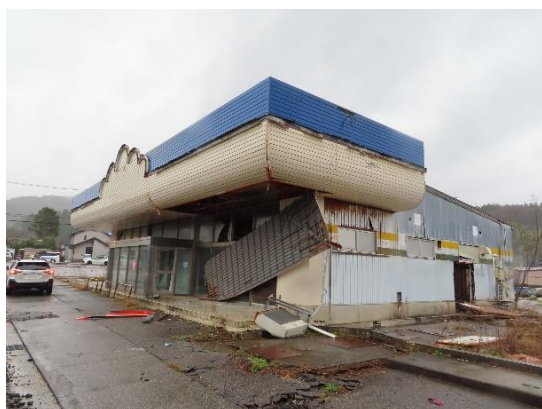
写真 5.5-96 外観（軒天井の脱落）

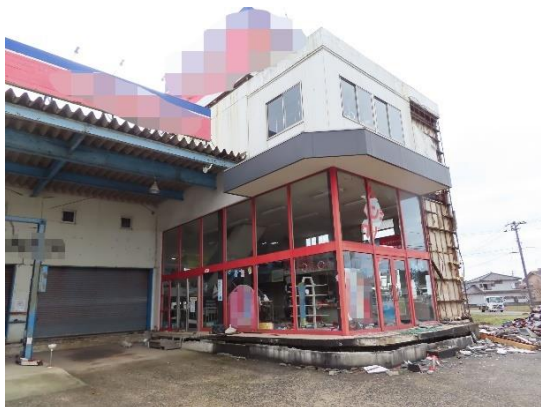
写真 5.5-113 建築物が隆起したと思われる被害

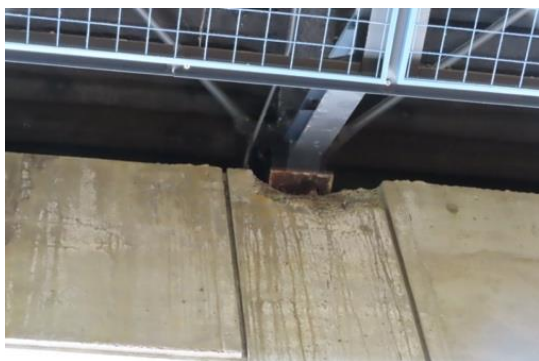
構造体の被害として、RC 造の架構と鉄骨屋根が接続する支承部（7～8 箇所）において、定着モルタルの破壊、RC 造架構のコンクリートの剥落等が見られた（写真 5.5-121～125）。

写真 5.5-121 支承部の RC 造架構のコンクリートの剥落

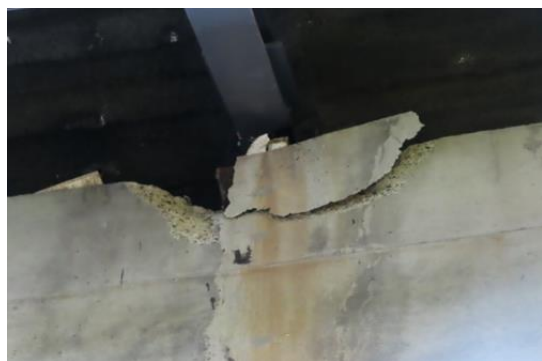
写真 5.5-122 支承部の RC 造架構のコンクリートの剥落

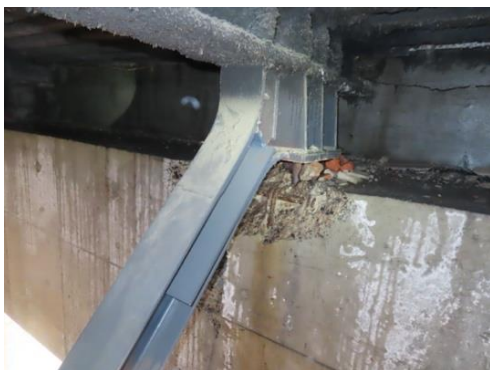
写真 5.5-123 支承部の定着モルタルの破壊

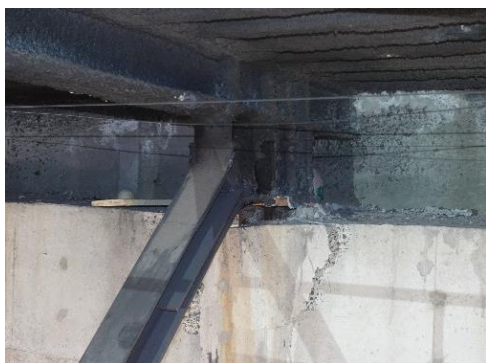
写真 5.5-125 支承部の RC 造架構のコンクリートのひび割れ

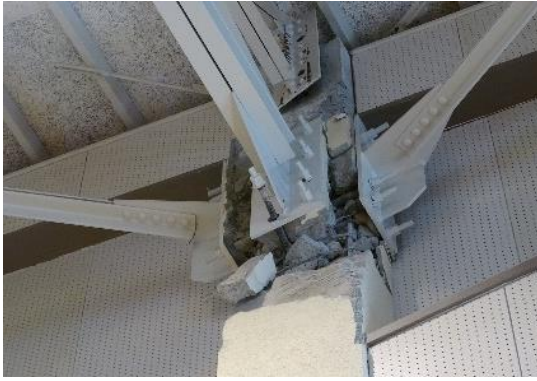
構造体の被害としては、妻面（入り口側）の RC 造柱の側面に、鉄骨屋根トラス梁及び水平ブレースが接続されており、その部分のコンクリートが引き抜きにより破壊され、一部脱落している（写真 5.5-129）。また、アンカーボルトの伸びや引き抜きも観察された（写真 5.5-130~132）。反対側の妻面における同様の接続部分には、損傷は見られなかった（写真 5.5-135,136）。平側の RC 造柱と鉄骨屋根トラス梁の接続部（支承部）では、同様の損傷は見られなかった（写真 5.5-133,134）。

写真 5.5-130 RC 造柱のコンクリートの破壊、脱落、アンカーボルトの抜け出し

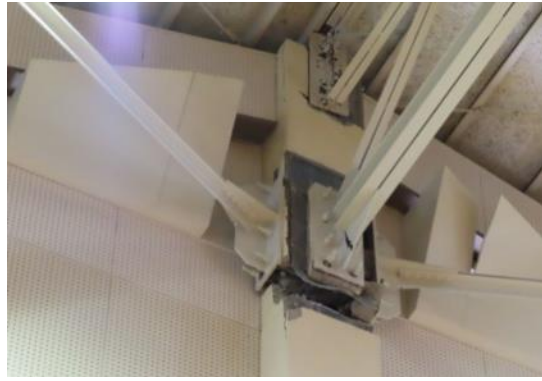
写真 5.5-131 RC 造柱のコンクリートの破壊、脱落、アンカーボルトの伸び

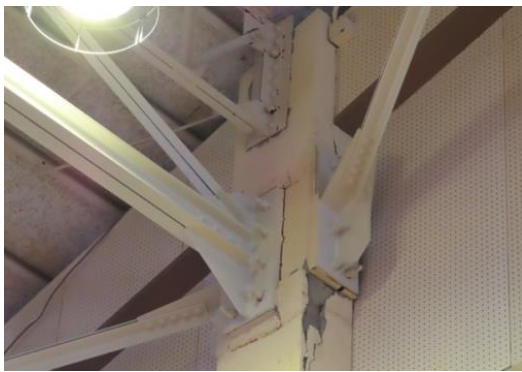
写真 5.5-132 RC 造柱のコンクリートのひび割れ

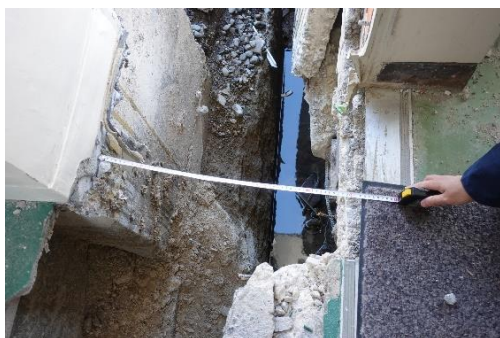
構造体の被害として、桁行方向のブレースのうち、山形鋼（L-65×65 程度）において、最大 60~70mm（たわみ角 1.0%以上）程度の面外たわみが見られた（写真 5.5-138~140）。アリーナ床面の半分程度の面積の沈下が確認された。第一体育館と第二体育館の間の屋内通路が損傷し、約 60cm 離間していた（写真 5.5-141,142）。

写真 5. 5-141 第一体育館と第二体育館  
の通路の損傷による約 60cm の隙間

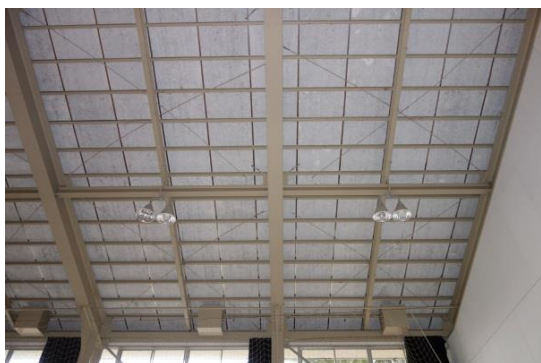
構造体の被害としては、ほとんどの水平ブレースでターンバックルねじ部での破断（写真 5.5-151）、鉛直ブレース（FB-65×6）のたわみ（写真 5.5-152）、柱脚部のコンクリートの破壊（写真 5.5-153）が見られた。

写真 5.5-151 ターンバックルねじ部の破断

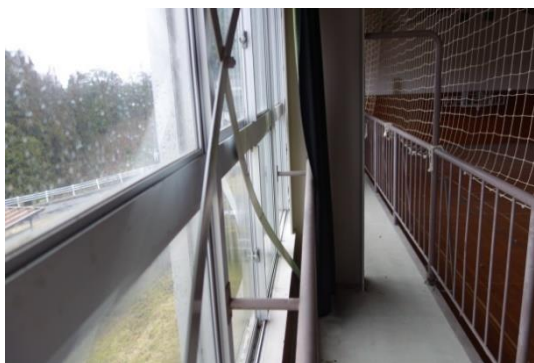
写真 5.5-152 ブレースのたわみ

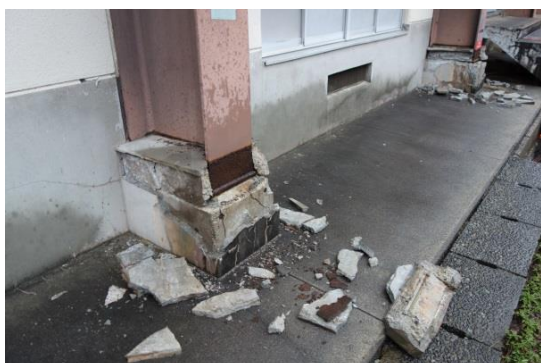
写真 5.5-153 柱脚部のコンクリートの破壊

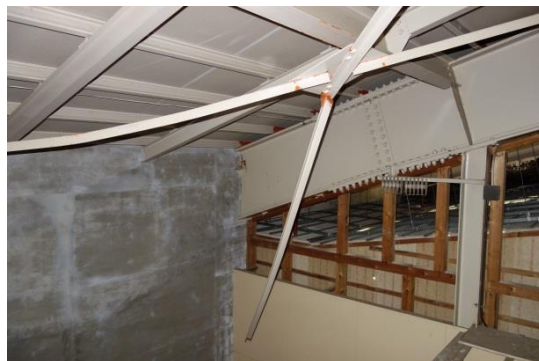
1983 年竣工の 2 階建て屋内運動場で、架構は SRC 造、屋根は鉄骨造である（写真 5.5-154）。構造体の被害としては、水平ブレース端部の破断が見られた（写真 5.5-155,156）。

写真 5.5-155 水平ブレース端部の破断

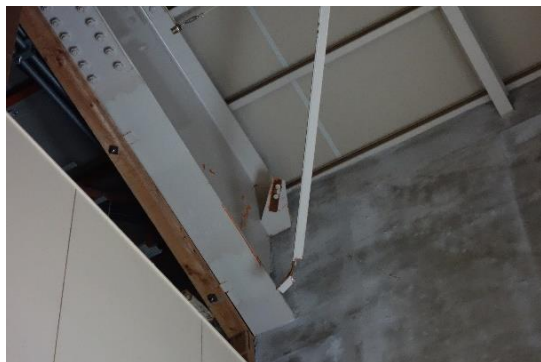
写真 5.5-156 水平ブレース端部の破断

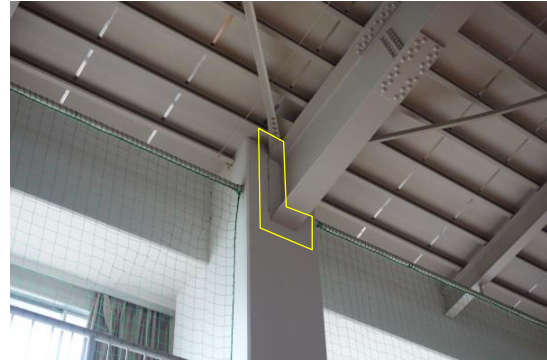
構造体の被害としては、ほとんどの水平ブレースでたわみが見られた（写真 5.5-159）。また、SRC 造柱と鉄骨梁の接合部において、コンクリートのひび割れを確認した（写真 5.5-160）。

写真 5.5-160 2階体育館の柱梁接合部のコンクリートのひび割れ
