## 5.6 非構造部材の被害

### 5.6.1 調査の目的と概要

## 5.6.2 調査結果

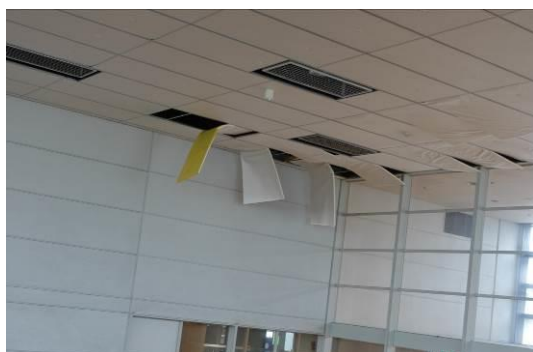
特定天井に確認された被害の概要を写真 5.6.2.(1)-1~12 に示す。教育施設における屋内運動場、自治体所管の運動施設において、吊り天井の天井面構成部材であるグラスウール板、木毛版の数枚の落下や垂れが確認された（写真 5.6.2.(1)-1~6）。音楽等用ホールの吊り天井において、天井面のひび（写真 5.6.2.(1)-7）等が確認された。天井裏の様子を確認すると、天井面構成部材の下地材の衝突痕と思われるボードの損傷が確認され、天井面が地震により動いていたと考えられる（写真 5.6.2.(1)-8）。また、

写真 5.6.2. (1)-1 屋内運動場のグラスウール板の垂れ下がり  
(建築物 C：金沢市、運動施設)

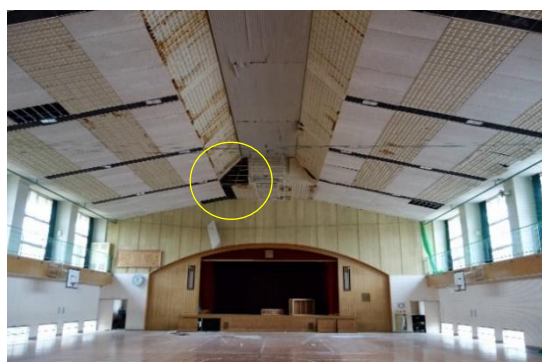
写真 5.6.2. (1)-5 屋内運動場内観（丸囲み部分が損傷箇所）  
(NA-105：七尾市、教育施設)

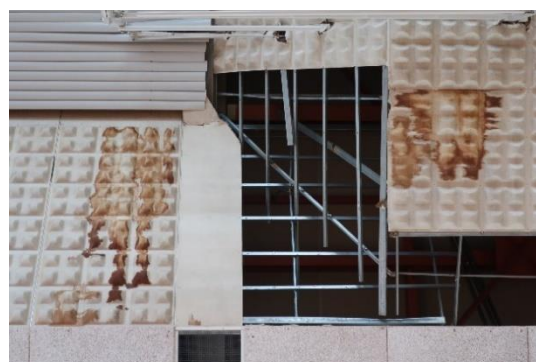
写真 5.6.2. (1)-6 屋内運動場の天井仕上げの脱落（左の写真の丸囲み部分を下から見た様子）  
(NA-105：七尾市、教育施設)

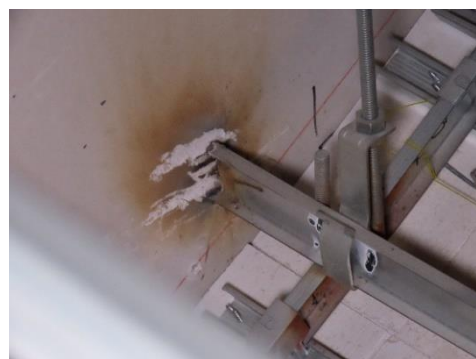
ホールのステージ側の立ち上がり壁のボードが損傷・脱落していた（写真 5.6.2.(1)-9）。天井裏を確認すると、当該壁のボードを留め付けるために間仕切壁用の鋼製下地材が採用されており、当該鋼製下地材のスタッドがランナから外れていた（写真 5.6.2.(1)-10）ほか、客席側の天井下地材の損傷も確認された（写真 5.6.2.(1)-11,12）。このような被害が確認された特定天井は、2000 年以前に計画・着工されたものであり、過去の耐震改修履歴は確認されなかった。

写真 5.6.2. (1)-12 天井下地の衝突によると思われるボード材の損傷  
(AN-103 : 穴水町、音楽等用ホール)

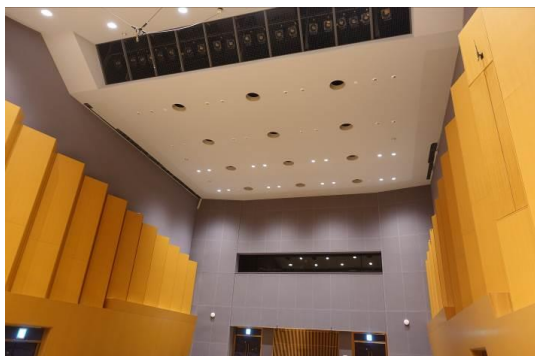
このうち、改修した天井（建築物 F（金沢市）の音楽ホール）について示す。写真 5.6.2.(1)-13 に客席部分の内観を示す。当該客席部分の天井材（有孔ガラス繊維混入せっこうボード、厚さ約 8 mm）が、ステージから向かって左右の端部において、幅約 10 cm×最大長さ約 10m にわたって破損し、落下していた（写真 5.6.2.(1)-14）。管理者より、2020～2021 年に天井の耐震改修が行われたとのことであった。天井の支持元を確認すると、吊り天井であった従前の工法から、吊り材を用いず、鋼製の支持構造部により天井下地材・ボードを支持する方法となっていた（写真 5.6.2.(1)-15）。一方で、損傷した部分に

写真 5.6.2.(1)-13 客席部分の内観  
（建築物 F：金沢市、音楽等用ホール）

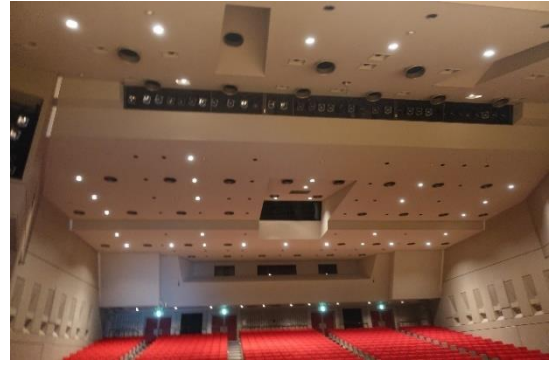
現地調査した建築物の中で天井の被害が確認されなかった 36 件について、現地調査により吊り天井が配置されていなかったものが計 29 件あった。そのうち、過去の改修で撤去したものが少なくとも 2 件あった（うち一例が写真 5.6.2.(1)-17）。また、被災時点で天井が存在していたもので、過去の改修で斜め部材の追加や隙間を設ける等による耐震対策が図られていた天井が 1 件（写真 5.6.2.(1)-18,19）、より剛強な支持構造部に直接支持される天井又は柔軟・軽量な天井面構成部材への換装により、特定天井の適用外とされていた天井が 2 件あった（写真 5.6.2.(1)-20）。その他、特定天井の技術基準に関する告示（平成 25 年国土交通省告示第 771 号）以前に新設された天井で過去の改修履歴が確認できなかったものが 4 件あった。

写真 5.6.2. (1)-18 内観 ※天井被害なし  
（NA-102：七尾市、音楽等用ホール）

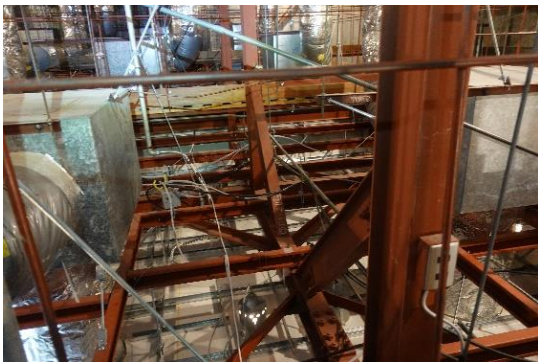
写真 5.6.2. (1)-19 天井支持元の様子  
※天井被害なし  
（NA-102：七尾市、音楽等用ホール）

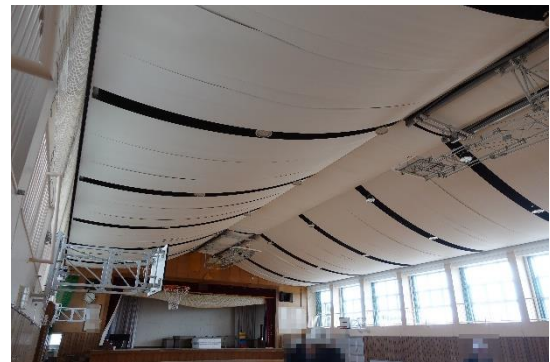
写真 5.6.2. (1)-20 屋内運動場の膜天井内観 ※天井被害なし  
（NO-102：能登町、教育施設）

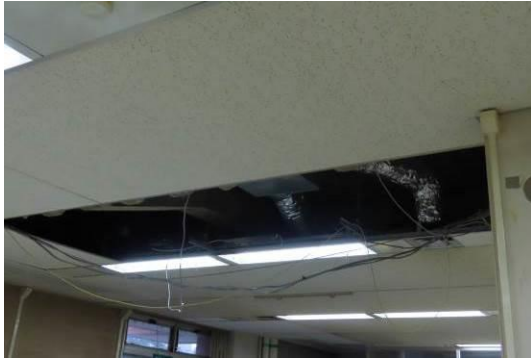
被害状況としては、行政庁舎のシステム天井のパネルが脱落した例（写真 5.6.2.(1)-21）、在来工法天井において構造躯体の柱や梁に近接するなど、端部の天井材が脱落した例（写真 5.6.2.(1)-22,23）、等が確認された。構造躯体の振動に伴う柱や梁の挙動が天井端部に干渉し、天井材が脱落した例は、部分的なもの、ある程度の範囲のものが確認された。この他、天井が全面的に脱落したような例が 1 件確認された。

写真 5.6.2.(1)-21 システム天井ボードの落下（建築物 A：金沢市、行政庁舎）

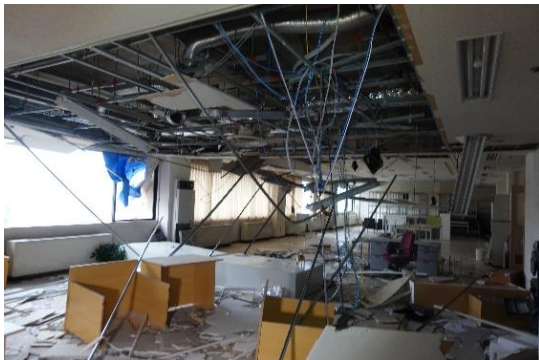
写真 5.6.2.(1)-23 事務所部分 4 階天井の被害（WA-104：輪島市、音楽等  
用ホールを有する施設）

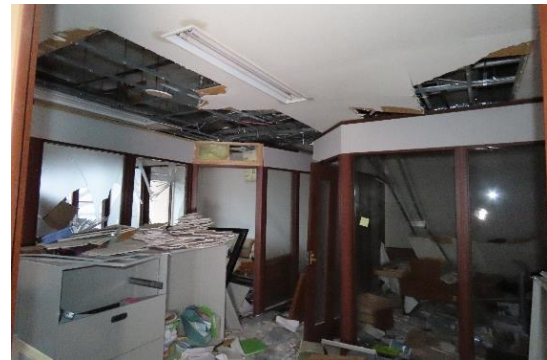
主に鉄骨造建築物の校舎において、教室間の壁と天井の取り合いが天井勝ち（(2)b.での説明参照）になっているものがあり、損傷・脱落があった内壁との取り合い部における天井の損傷が確認された（写真 5.6.2.(1)-24~26）。このような取り合い部の被害は、大規模空間を形成する屋内運動場のギャラリー一部分などでも確認されている（写真 5.6.2.(1)-27）。

写真 5.6.2.(1)-24 事務所部分 5 階執務室天井・間仕切壁の被害（WA-104：輪島市、  
音楽等用ホールを有する施設）

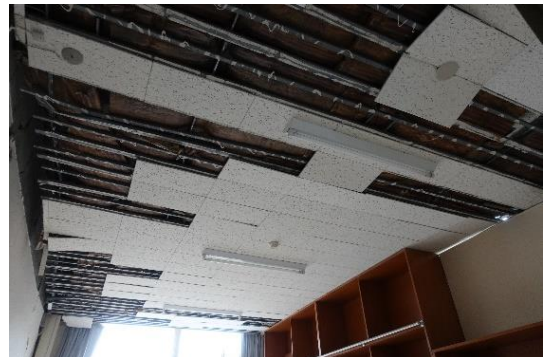
写真 5.6.2.(1)-26 校舎 3 階教室の天井被害（WA-101：輪島市、教育施設）

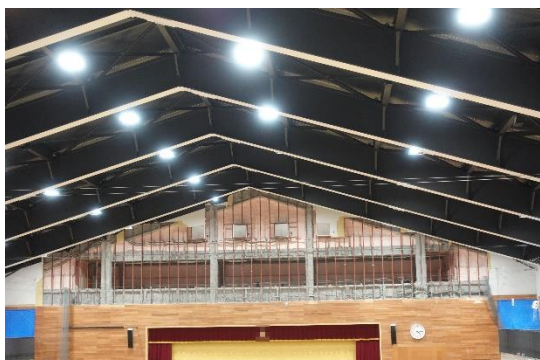
顕著な被害があった WA-102 の屋内運動場において、妻面（舞台側とその対面側のいずれも）の内壁の広範囲な脱落が確認された（写真 5.6.2.(2)-1,2）。ボードは軽量形鋼（間仕切壁用の鋼製下地材より厚板の鋼材）の縦材にビス留めされており、当該縦材下部がガセットプレートを通じて妻面の構造躯体に支持されていた。

写真 5.6.2. (2)-1 屋内運動場 妻面（プロセニウムアーチ上部）の内壁の広範囲な脱落（WA-102：輪島市、教育施設）

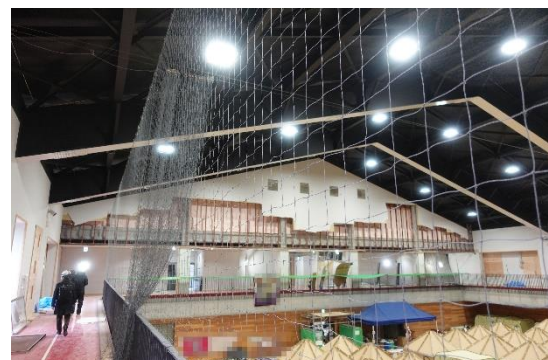
写真 5.6.2. (2)-2 屋内運動場 妻面（出入口方面）の内壁の広範囲な脱落（WA-102：輪島市、教育施設）

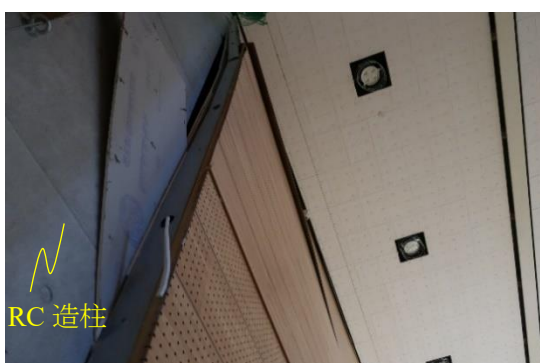
また、舞台横の軽量鉄骨下地とボードによる内壁において、鋼製下地材の変形に伴う面外へのはらみ出し（写真 5.6.2.(2)-3）、目地部分での仕上材の剥離や浮き（写真 5.6.2.(2)-4~6）等が確認された。

写真 5.6.2. (2)-3 屋内運動場 舞台横の内壁の RC 造柱との接合部での外れとはらみ出し（WA-109：輪島市、教育施設）

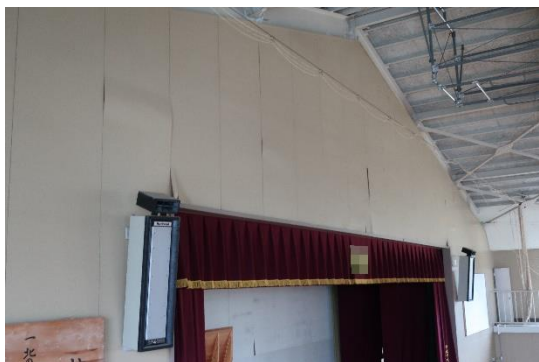
写真 5.6.2. (2)-5 屋内運動場 1 プロセニアムアーチの内装仕上材の損傷  
(NA-106 : 七尾市、教育施設)

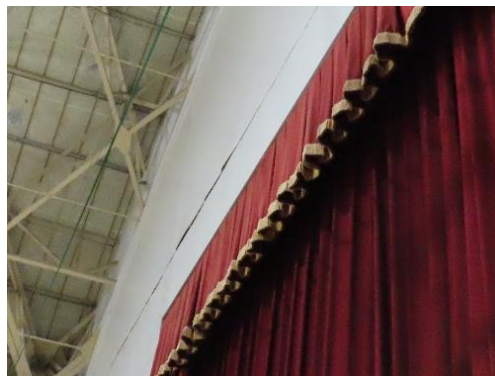
写真 5.6.2. (2)-6 屋内運動場 プロセニアムアーチのパネル目地の浮き  
(WA-103 : 輪島市、教育施設)

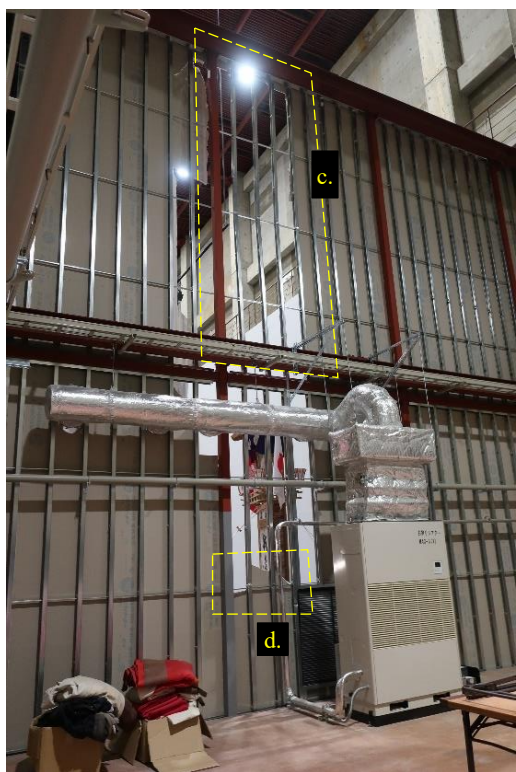
高い壁の被害として、NA-101（七尾市）展示室の 2 か所の壁（改修時の図面によると高さ 9.5m）の被害が見られた（写真 5.6.2.(2)-7）。壁は、H 形鋼や軽量形鋼で組んだ鉄骨下地 2 段に、それぞれ鋼製下地材とせっこうボードを設けたものである。当該壁のボードが 1 段目、2 段目のいずれから部分的に脱落していたほか、2 段目（上段）の鋼製下地材の全体的な曲げ変形や局所変形、壁 1 段目（下段）の鋼製下地材の局所的な変形等が確認された（写真 5.6.2.(2)-8,9）。

写真 5.6.2. (2)-7 展示室壁の被害（裏側より）  
(NA-101 : 七尾市、展示用ホールを有する施設)

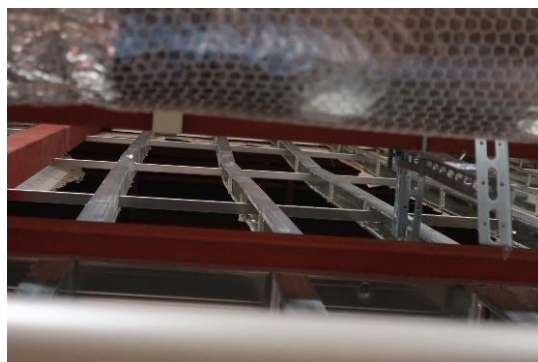
写真 5.6.2. (2)-8 展示室 壁 2 段目のスタッドの曲がり、局所的な変形（左写真の c. 部分）  
(NA-101 : 七尾市、展示用ホールを有する施設)

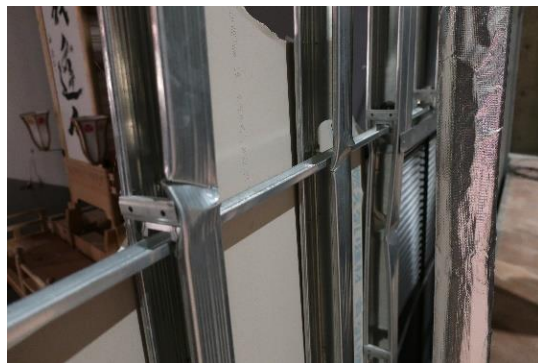
写真 5.6.2. (2)-9 展示室 壁 1 段目の損傷状況（左写真の d. 部分）  
(NA-101 : 七尾市、展示用ホールを有する施設)

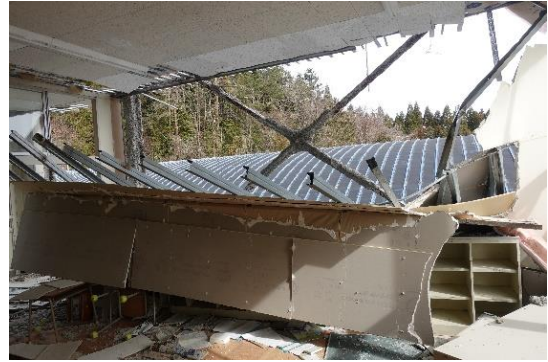
パターン 2)に関する被害として、壁下地材ごと天井から外れて壁が全面的に転倒していたもの（写真 5.6.2.(2)-12~14）や、一部の上ランナのみ天井下地材に残ったまま壁が転倒していたもの（写真 5.6.2.(2)-15）があった。同じ建築物の低層階で同様の取り合い部と考えられる間仕切壁について、取り合い部でのボードの損傷はあったが、転倒に至らないなど被害状況は比較的軽微であった。その他、壁の転倒はなかったものの、事務所における間仕切壁の面外方向に水平移動していたケース（写真 5.6.2.(2)-16,17）、面内方向に水平移動しているように見られるケース（写真 5.6.2.(2)-18,19）もあった。

写真 5.6.2. (2)-15 3 階内壁の転倒被害  
(一部上ランナは天井下地材に残っている) (WA-111：輪島市、教育施設)

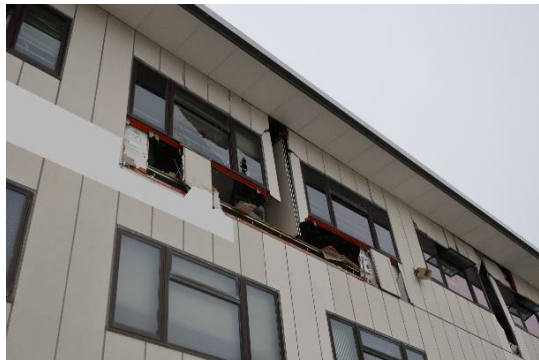
写真 5.6.2. (2)-18 校舎桁行方向の外装材の脱落 (AN-101：穴水町、教育施設)

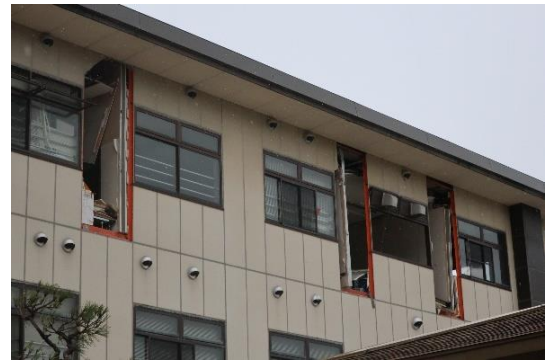
写真 5.6.2. (2)-19 校舎張間方向の外壁の脱落 (AN-101：穴水町、教育施設)

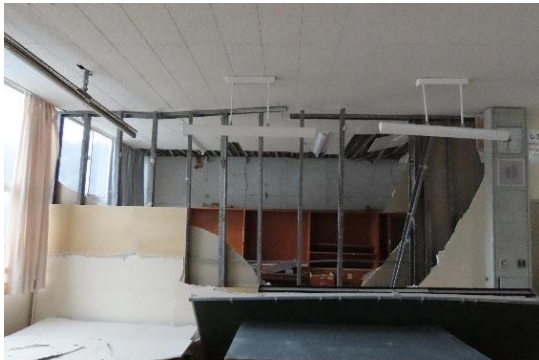
パターン 3)に関する被害として、パターン 2)と同様に壁ボードの剥離、壁の転倒等が確認された。壁の上ランナが天井面を移動した痕跡があったもの（写真 5.6.2.(2)-20,21）や、壁からの力に対する抵抗の痕跡が天井面にはないもの（写真 5.6.2.(2)-22,23）などがあった。

写真 5.6.2.(2)-20 校舎3階 教室の間仕切壁の被害  
(WA-101：輪島市、教育施設)

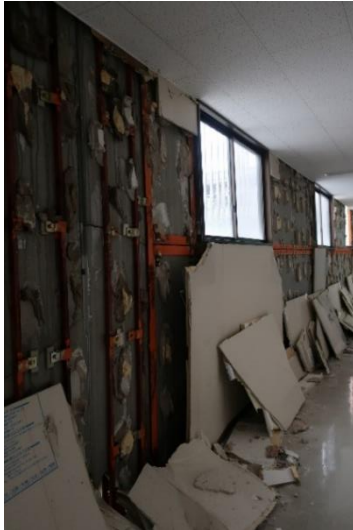
上記以外の内壁・内装の被害として、AN-101（穴水町）校舎3階の被災室、廊下や階段室において、押出成形セメント板（ECP）による外壁の内側に接着剤で取り付けられたせっこうボードの脱落が見られた（写真 5.6.2.(2)-24,25）。

写真 5.6.2.(2)-24 校舎廊下外壁  
内側の損傷  
(AN-101：穴水町、教育施設)

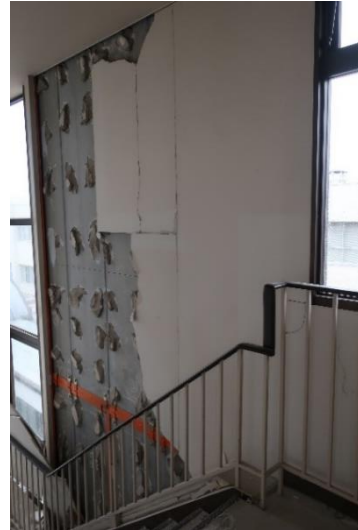
写真 5.6.2.(2)-25 校舎階段室外  
壁内側の損傷  
(AN-101：穴水町、教育施設)

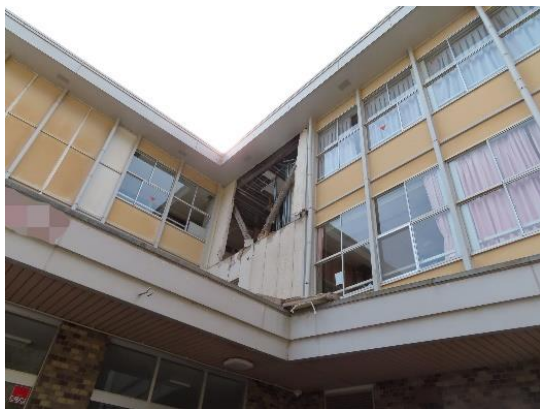
写真 5.6.2.(3)-1～4 は地上 3 階建ての輪島市の小学校校舎における被害である。鉄骨造建築物であり、L 字状に平面を構成している。ALC パネルなどの脱落や転倒を生じて、校舎内外に飛散していた。写真 5.6.2.(3)-1,2 は ALC 縦壁挿入筋構法による外壁の被害である。同構法は、比較的古い鉄骨造建築物で多く用いられており、現在の新築では使われない。写真 5.6.2.(3)-3, 4 は同建物の鉄骨屋外階段付近の外壁の被害である。大部分が落下を免れていたが、3 階壁上部が外れた状態で屋外階段に寄りかかっており、支持金物や ALC パネルの一部は落下して校舎外に飛散していた。落下した ALC パネルを確認したところ、ALC 縦壁ロックング構法の金物を使って ALC パネルが取り付けられていた。また、ALC パネルが取り付けられたアングル材ごと支持元から分離していた。

写真 5.6.2.(3)-1 校舎 3 階の ALC パネルによる外壁の脱落  
(WA-111：輪島市、教育施設)

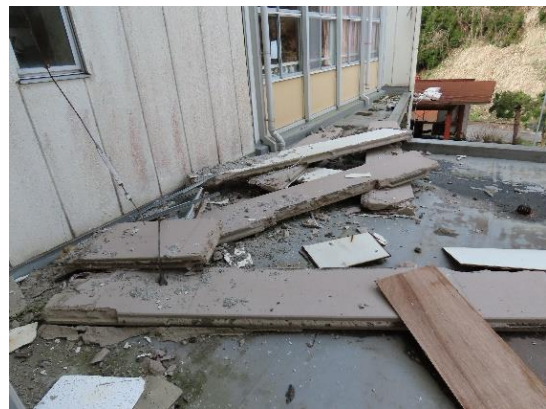
写真 5.6.2.(3)-2 左写真の外壁から落下した ALC パネル  
(WA-111：輪島市、教育施設)

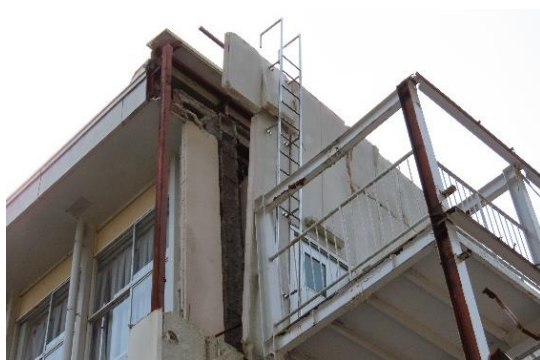
写真 5.6.2.(3)-3 校舎の鉄骨屋外階段付近の ALC パネルによる外壁の被害  
(WA-111：輪島市、教育施設)

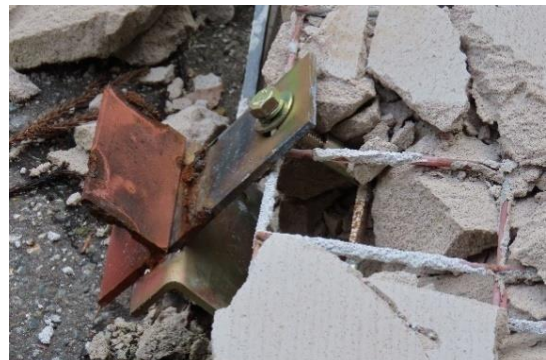
写真 5.6.2.(3)-4 鉄骨屋外階段付近の落下した ALC パネル  
(WA-111：輪島市、教育施設)

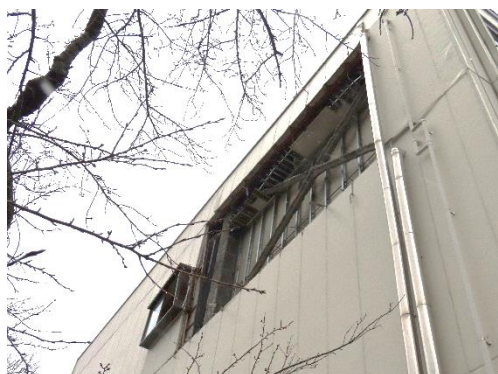
写真 5.6.2.(3)-5, 6 は別の小学校の ALC 縦壁挿入筋構法による外壁の被害である。3 階の ALC パネルが脱落していた。写真 5.6.2.(3)-7 は輪島市の商業施設の外壁の被害である。エントランス上部にある ALC 縦壁挿入筋工法による外壁において、ALC パネルが複数枚脱落していた。同パネルの下部は軽量形鋼で支持されており、同形鋼に突きつけるように設けられている鋼製下地材による軒天井の天井板が、同形鋼に接する箇所で損傷・脱落していた。写真 5.6.2.(3)-8 は七尾市の旅館の ALC パネルを横づかいした外壁の被害である。出隅部分の 7 階の外壁の ALC パネルが脱落しており、鉄骨構造部分が露出していた。

写真 5.6.2.(3)-5 校舎 3 階の ALC パネルによる外壁の脱落  
(WA-101：輪島市、教育施設)

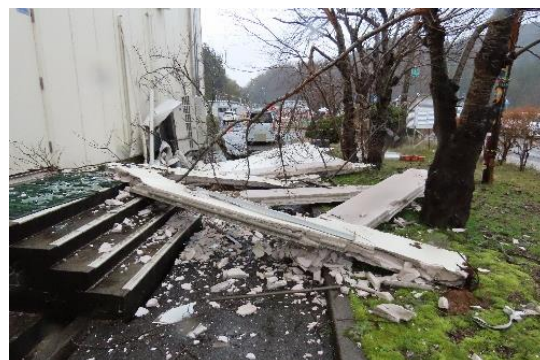
写真 5.6.2.(3)-6 左写真の外壁から落下した ALC パネル  
(WA-101：輪島市教育施設)

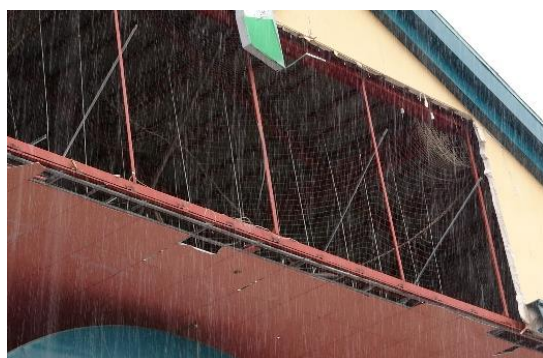
写真 5.6.2.(3)-7 ALC パネルによる外壁の脱落 (WA-14：輪島市、商業施設)

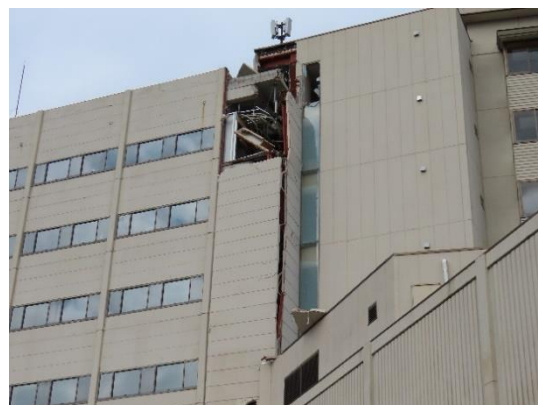
写真 5.6.2.(3)-8 ALC パネルによる外壁の脱落 (NA-07：七尾市、宿泊施設)

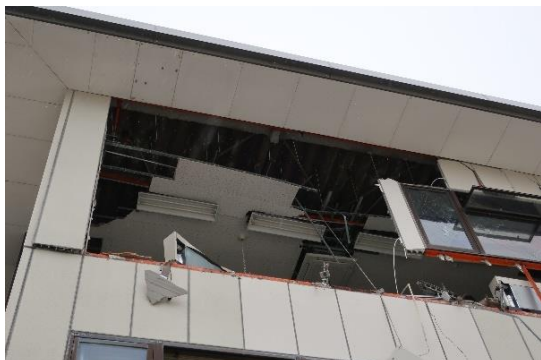
写真 5.6.2.(3)-9～11 は穴水町の教育・訓練施設の校舎の ECP による外壁の被害である。最上階の 3 階を中心に、各方向の壁面で窓サッシや多数の押出成形セメント板が脱落していた。脱落した部材や 3 階の被災室について確認したところ、押出成形セメント板は 2 箇所ないし 4 箇所でアングル材による下地にボルト接合されており、窓サッシは同じ下地に鉄筋棒とモルタルを用いて接合されていた。アングル材による下地は、梁の下フランジや床から組まれていた。また、張間方向の外壁で押出成形セメント板が脱落していた箇所は、内部の間仕切壁に押し出される形で被害を生じているように見られた。写真 5.6.2.(3)-12～14 は輪島市の 2 階建ての遊技施設の ECP による外壁の被害である。構造躯体の損傷は見られなかったが、横張りの押出成形セメント板が袖壁や南側及び西側の外壁において多

写真 5.6.2.(3)-9 校舎の ECP による外壁の脱落  
(AN-101：穴水町、教育施設)

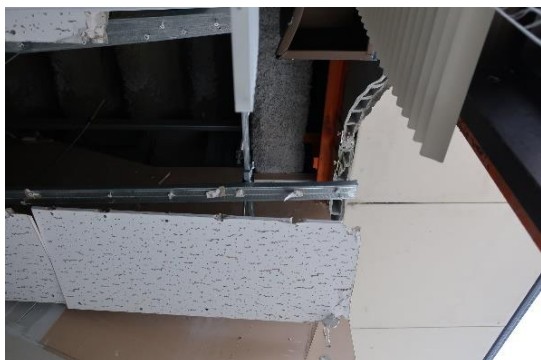
写真 5.6.2.(3)-11 校舎の張間方向の外壁の内観見上げ  
(AN-101：穴水町、教育施設)

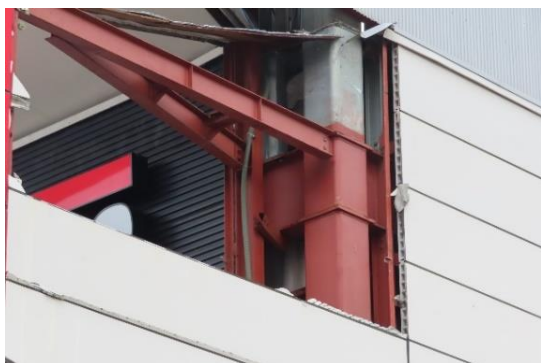
写真 5.6.2.(3)-13 ECP による外壁の被害  
(WA-15：輪島市、遊技施設)

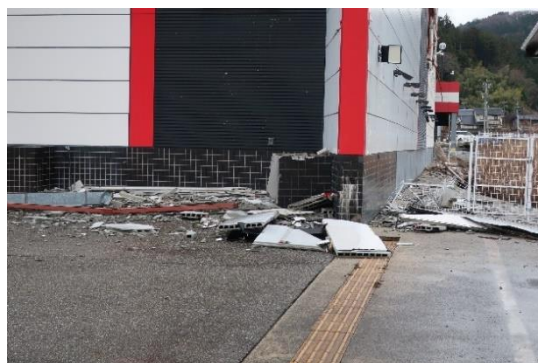
写真 5.6.2.(3)-14 脱落した ECP  
(WA-15：輪島市、遊技施設)

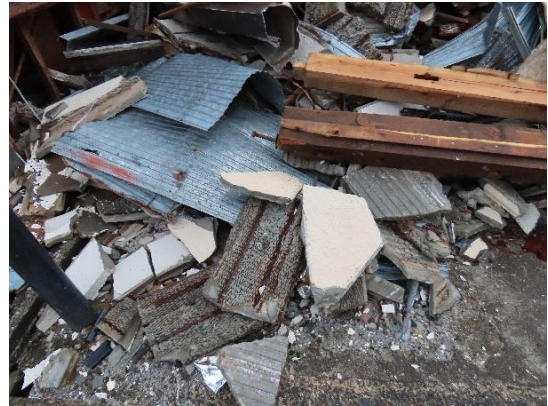
写真 5.6.2.(3)-15～18 は比較的古い鉄骨造の外壁の被害である。写真 5.6.2.(3)-15, 16 はラスシートモルタルによると思われる外壁の被害である。写真 5.6.2.(3)-17, 18 は ALC パネルによる外壁（3 階）、コンクリートブロック壁による外壁（1,2 階）の被害である。写真 5.6.2.(3)-19 は平鋼ブレースが湾曲して変形したことが原因と思われる外壁の被害である。

写真 5.6.2. (3)-16 左写真の施設から脱落した外壁 (AN-01: 穴水町、店舗兼事務所。写真 5.5-112 を再掲)

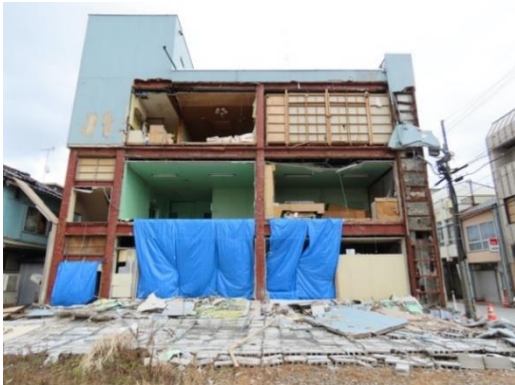
写真 5.6.2. (3)-17 ALC パネル、コンクリートブロック壁の脱落・転倒 (NA-04: 七尾市、事務所)

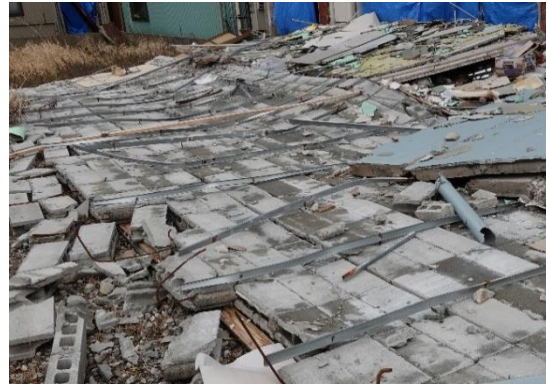
写真 5.6.2. (3)-18 コンクリートブロック壁の脱落・転倒 (NA-04: 七尾市、事務所)

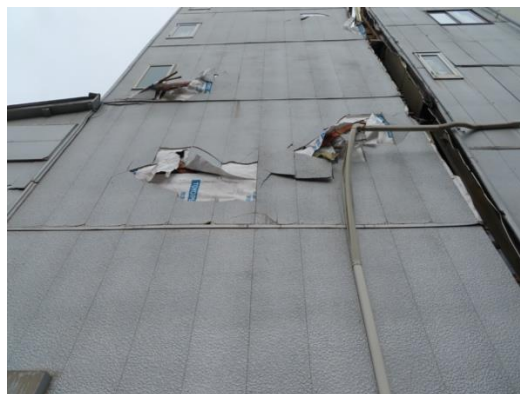
写真 5.6.2. (3)-19 平鋼ブレースの変形とそれによる外壁の被害 (WA-03: 輪島市、店舗兼住宅。写真 5.5-45 を再掲)

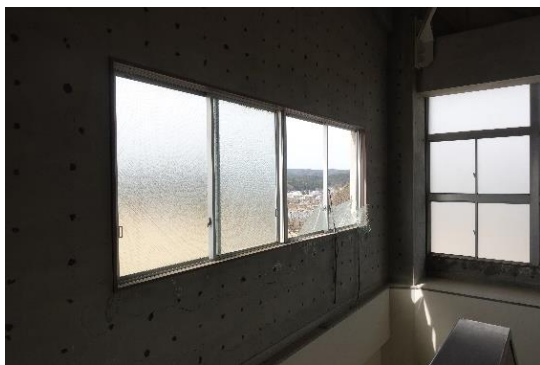
板ガラスを枠にはめ込む形になるサッシ窓については、従来から見られるような被害が殆どであった。引き違いサッシでのガラスの割れ（写真 5.6.2(4)-1）、サッシ窓の可動部である障子がサッシ枠から脱落する被害（写真 5.6.2(4)-2）、その他、ガラスをはめ込むサッシ自体が支持部分から外れていて、はめ込まれているガラスにも被害を生じているものも見られた（写真 5.6.2(4)-3）。

写真 5.6.2(4)-1 屋内運動場 引き違い窓のガラスの破損  
(AN-102：穴水町、教育施設)

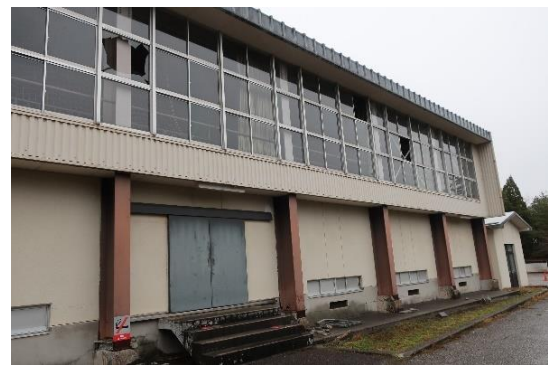
写真 5.6.2(4)-2 屋内運動場のガラスの破損・脱落、障子の脱落  
(AN-101：穴水町、教育・訓練施設)

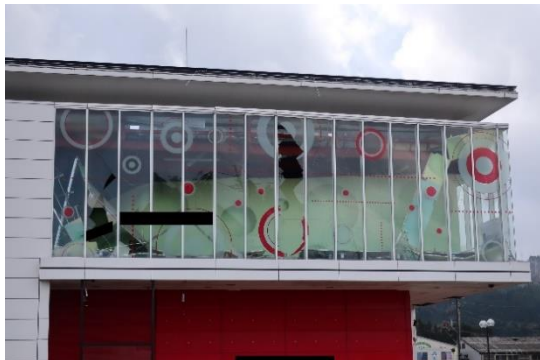
写真 5.6.2(4)-3 サッシの外れやガラスの破損  
(WA-15：輪島市、遊技施設)

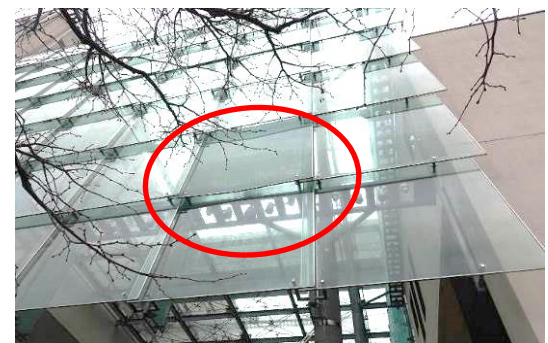
サッシによらない板ガラスによる開口部の被害としては、DPG（Dot Point Glazing）構法による被害が複数見られており、後述する高層部でのガラス被害のみならず、低層部分での被害も確認された（写真 5.6.2(4)-4）。また、大判のガラススクリーンについても被害を確認した（写真 5.6.2(4)-5）。

写真 5.6.2(4)-4 DPG 構法のガラスの破損  
(建築物 P：富山市、商業施設（屋外空間）)

今回の地震で見られたガラスの被害は、多くは、過去の地震で見られたような被害であった。DPG 構法によるガラスの被害は過去の地震においても確認されていたが、震度が比較的小さい地域で、周辺に構造体や非構造部材の被害の確認が少ない中で生じているものが複数あり、構造体から作用する外力による影響も想定される。今後の地震により破損、脱落が想定され、落下による人身への影響が甚大となることが想定されるものについては、ガラスの脱落防止を含めた対策の検討や、脱落を生じない部材への交換等も選択肢に入れて地震対策を検討する必要がある。

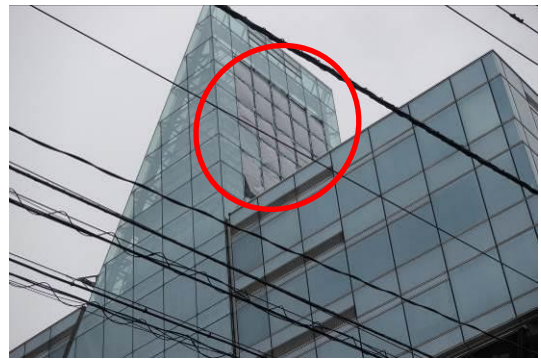
写真 5.6.2(4)-9, 10 は、震度 5 弱を観測した自治体にある公共施設における DPG 構法のガラス被害である。最上階より上に突出した吹き抜け部分があり、同部分において、DPG 構法により取り付けられていた複層のガラスが破損、脱落していた。同突出部は直角三角柱を横に倒したような形であり、向かい合っている長形状の面についてガラスの顕著な損傷が確認されたが、それらと直交する直角三角形状の面については被害は確認されておらず、また、同建築物の低層部に同じく DPG 構法で取り付けられた単板の面ガラスには被害が確認されていない。同じ建築物の中にあっても、ガラスに作用する外力の違いや用いるガラスの種類等によって被害に差が生じたことが想定される。

写真 5.6.2(4)-10 ガラスの被害状況 (外観) (建築物 N：富山市、行政庁舎)

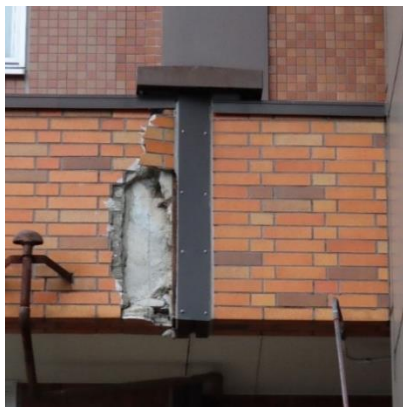
写真 5.6.2.(5)-1～3 は、Exp.J の被害である。写真 5.6.2.(5)-1 は、金沢市の庁舎の Exp.J 近傍（3 階のスラブ部分）の外装材の被害である。写真 5.6.2.(5)-2, 3 はいずれも Exp.J 近傍の内装材の被害である。

写真 5.6.2.(5)-1 Exp.J 近傍の外装材の剥離および落下  
(建築物 A：金沢市、行政庁舎)

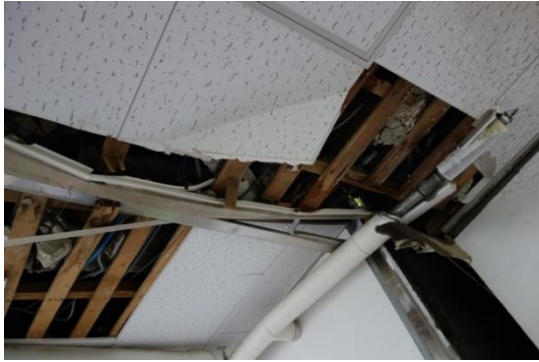
写真 5.6.2. (5)-3 屋内運動場と校舎との間の Exp.J 近傍の内装材の被害  
(WA-105：輪島市、教育施設)

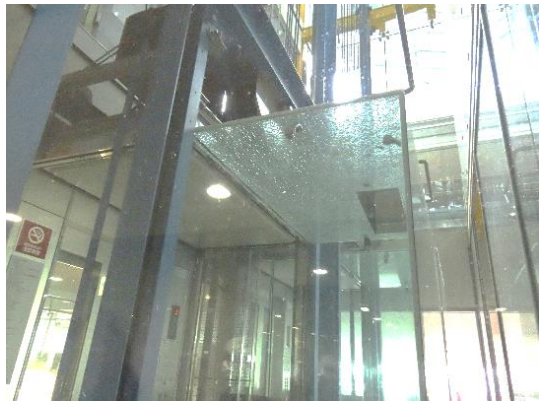
写真 5.6.2.(5)-4, 5 は、富山市の公共施設（地上 7 階、地下 2 階）のエレベーターの被害である。扉のガラスのひび割れと、エレベーターかごのガラス天井のひび割れが生じていた。同建築物では、最上階より上に突出した吹き抜け部分において、DPG 構法により取り付けられていたガラスが破損、脱落していた。吹き抜け部分からの落下物の衝突が、エレベーターのガラスの被害の原因と考えられる。

写真 5.6.2. (5)-5 エレベーターかごの天井ガラスの被害  
(建築物 N：富山市、行政庁舎)

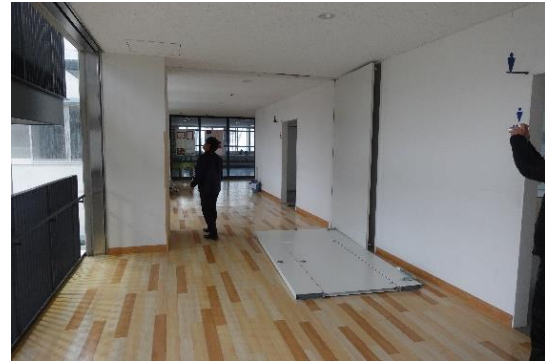
写真 5.6.2.(5)-6 は、輪島市の中学校における防火戸の被害である。同建築物において、構造体の被害は見られなかった。防火戸の他に、3 階の中庭に向く窓ガラスの破損（調査時点では全て修復済み）、屋上の空調設備の破損、階段と廊下の接続部における破損等が見られた。

写真 5.6.2. (5)-6 防火扉の外れ、転倒  
※右の扉は通行のために移動してある  
(WA-102：輪島市、教育施設)
