## 5.7 津波・瓦屋根の被害

### 5.7.1 調査の目的と概要

国土交通省国土技術政策総合研究所と国立研究開発法人建築研究所は、国土交通省住宅局の要請等を受け、新潟県上越市、石川県珠洲市及び鳳珠郡能登町で被害が生じた建築物等を対象に現地調査を実施した。この現地調査では、津波による被害形態の収集と令和5年5月5日の地震(珠洲市正院で最大震度6強)で無被害であった瓦屋根の被害有無の確認を主な目的とし、今後の被害原因の考察に必要な基礎資料を収集した。なお、本調査内容は両研究所による調査報告<sup>5.7-2)</sup>を加筆・再構成したもので、各自治体が発行する罹災証明における全半壊の判断等には関係していない。

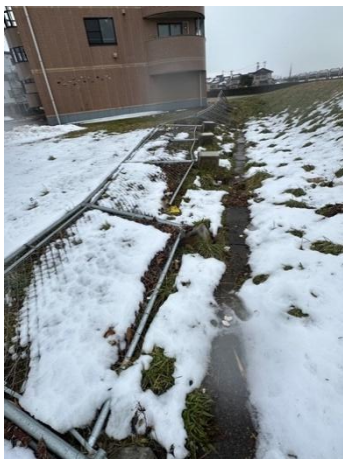
港町周辺では関川と保倉川の合流点付近の堤防で、基礎の引き抜け及び鉄柱の折損によってフェンスが倒壊していた(写真 5.7-1)。フェンスは堤防から高さが低くなっている部分に存在していたため、流速と水深が高くなり被害を受けたと考えられる。引き抜けた部分の基礎は1辺 30cm であった(写真 5.7-2)。付近には、津波で床上浸水の被害があったとされる住宅が1軒あり、津波の痕跡となる高さを測定すると、約 50cm であった(写真 5.7-3)。その他の周辺の建築物は、堤防に沿ってブロック塀があったことから床上浸水の被害を免れたと見られる(写真 5.7-3 に示す奥側の住宅)。河川の洪水対策を目的とした高さのある堤防が存在していたため、周囲の建築物や工作物等の被害はほとんど見られなかった。

写真 5.7-1 フェンスの倒壊

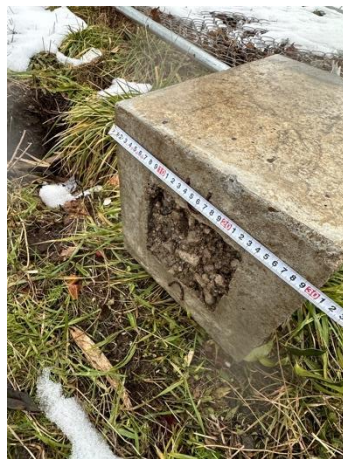
写真 5.7-2 フェンスの引き抜けた基礎

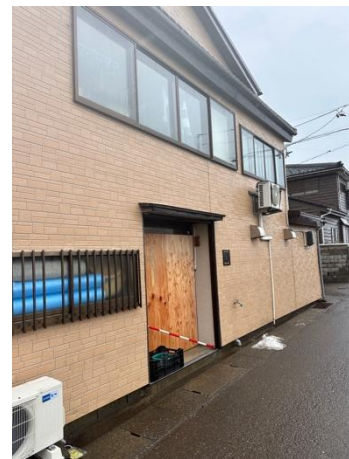
写真 5.7-3 浸水したと見られる住宅

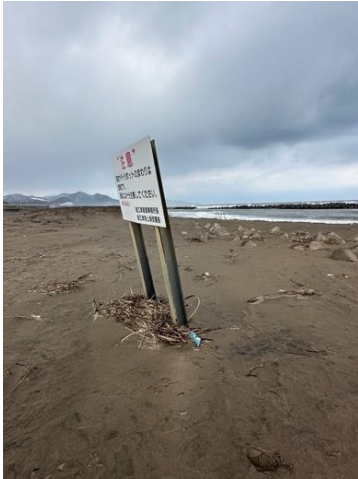
船見公園周辺の海岸では2本のH形鋼で支持された看板が傾斜していた(写真 5.7-4)。下部に多くの漂流物が絡まっていたことから、津波による直接的な外力に加えて、漂流物による堰き止め効果によって傾斜が生じ得る程度の力が作用したものと考えられる。

写真 5.7-4 看板の傾斜

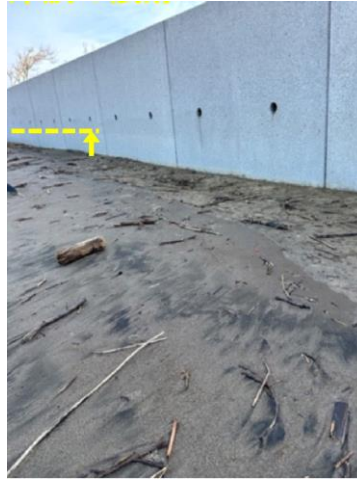
写真 5.7-5 は令和6年1月2日に撮影したものであり、付近の塀の高さ約 40cm の部分に津波の痕跡と考えられる線が見られた。海岸に起伏があり、建築物が海岸線から離れているだけでなく、高台に位置しているものも多いため、周辺の道路や住宅での津波被害を免れたものと考えられる(写真 5.7-6)。また、海岸部では複数のボートが陸側に流されて転覆していることに加え、沿岸部では地震による消波ブロックの沈下が見られた。

写真 5.7-5 津波の痕跡

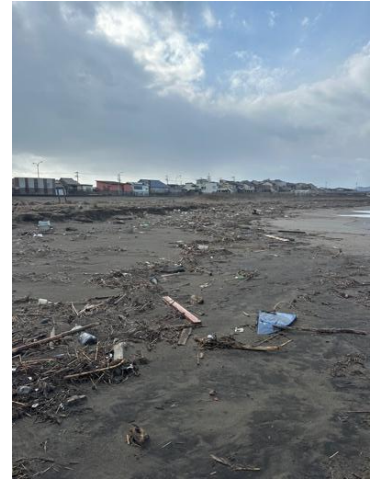
写真 5.7-6 瓦礫の遡上と住宅地の位置関係

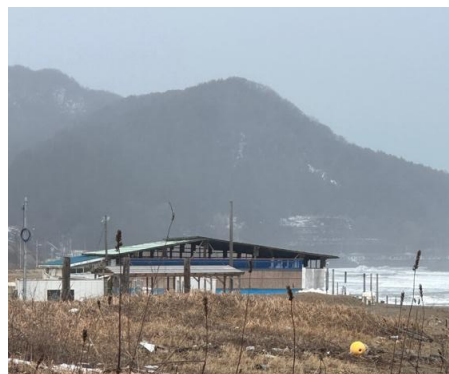
海沿いに建てられた店舗(海の家)が津波による被害を受けていた。周囲は立ち入り禁止区域となっていたため、詳細な調査は実施できなかったが、被害を受けた海の家は堤防がなく海に面した場所に立地していたことから、津波による外力を直接受けやすい立地であった(写真 5.7-7)。

写真 5.7-7 海の家の様子

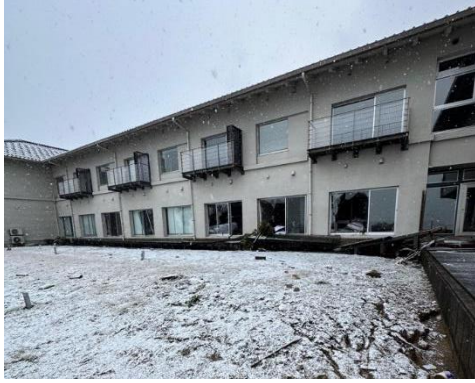
珠洲市宝立町鵜飼では、海に面した2階建てのRC造建築物の宿泊施設(写真 5.7-8)の被害調査を実施した。海岸に沿った細長い平面形状であり、1階開口部の海に面した側のガラスはほとんど損傷していた(写真 5.7-9)。一方、2階開口部ではガラスは損傷していないことから、1階の被害は津波によるもので、津波は2階までは達していなかったと見られる。この建築物では、外観から躯体の被害は確認できなかった。確認できる範囲で海側のガラスの損傷高さを調査すると、損傷箇所の上面の高さは地面から1.5～2.4mであった。また、窓ガラスの損傷には津波波力と見られるものだけでなく、植木や流木の衝突によるものも見られた(写真 5.7-10)。

写真 5.7-8 1階の窓ガラスの損傷(1)

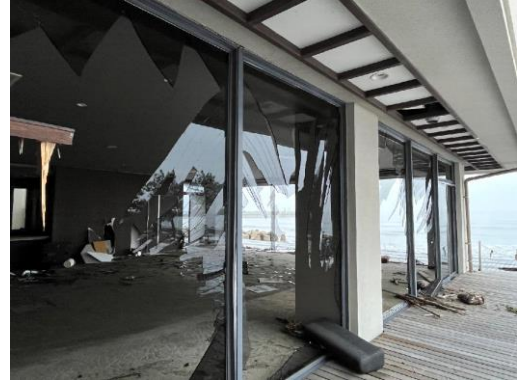
写真 5.7-9 1階の窓ガラスの損傷(2)

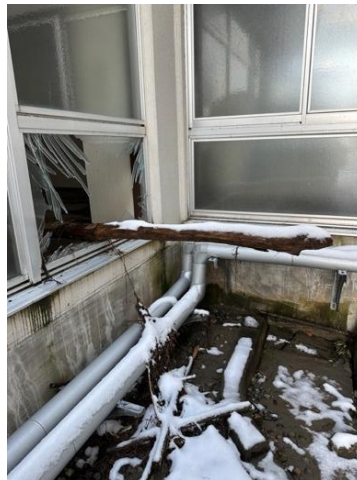
写真 5.7-10 漂流物(流木)の衝突

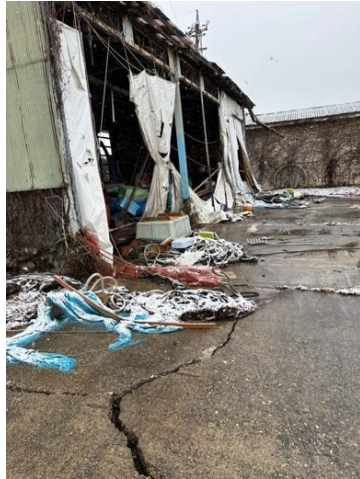
鵜飼漁港では、海に面した倉庫や建築物の開口部に津波による被害が見られた。写真 5.7-11 は鉄骨造倉庫の被害である。開口部に津波が流入しており、漂流物が流れ込んでいた。また、付近の RC 造建築物の周囲の地盤には洗掘が生じていた(写真 5.7-12)。

写真 5.7-11 鉄骨造倉庫の被害

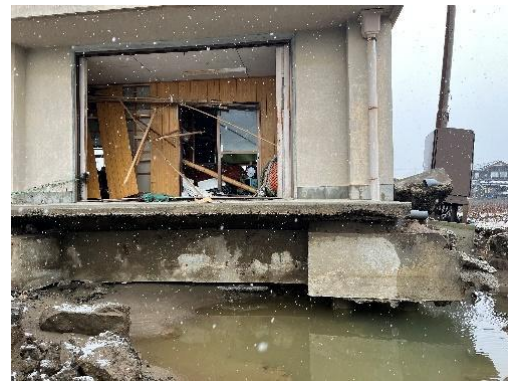
写真 5.7-12 RC造建築物周囲の地盤の洗掘

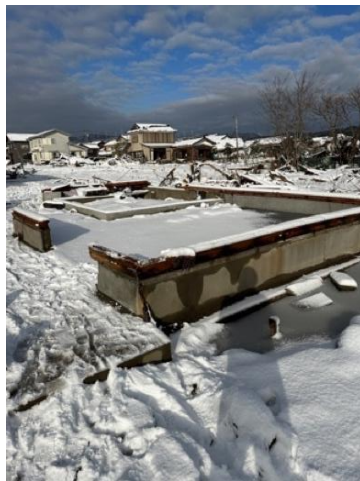
沿岸部では基礎と土台のみが残り上部構造が流失した建築物が複数見られた(写真 5.7-13)。上部構造が流失した住宅において隅角部の土台を確認したが、金物の採用は確認できなかった。一方、この付近では開口部が破壊されることによって内部に水が流入したことで流失を免れたと考えられる建築物も見られた。また、比較的築年数が浅いと見られる住宅も流失を免れていた(写真 5.7-14)。付近の建築物の痕跡高さを調査したところ、地面から約 3m の高さに津波の痕跡が見られた(写真 5.7-15)。

写真 5.7-13 建築物の流失

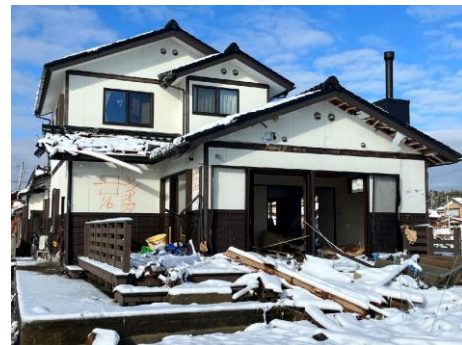
写真 5.7-14 流失を免れた建築物

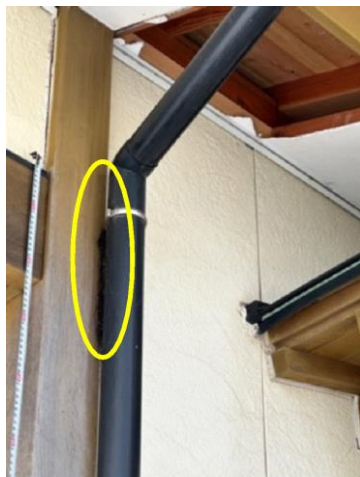
写真 5.7-15 津波の痕跡高さ

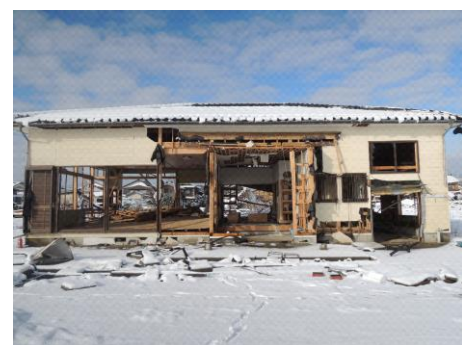
写真 5.7-16 は津波によって前後面が破壊した建築物である。正面及び背面の広い範囲で外壁が損傷しており、軒天井まで津波が跳ね上がったと見られる被害も確認できた。

写真 5.7-16 津波による前面の被害

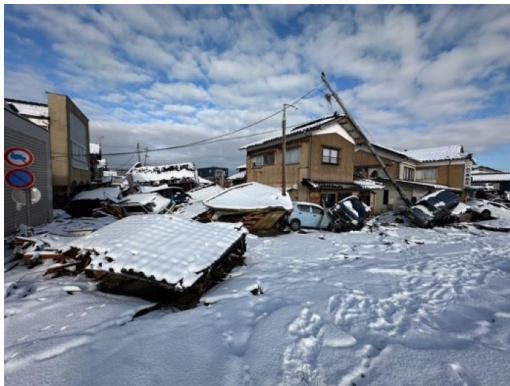
鵜飼漁港の北側では多くの車両が津波により流されている状況が確認された。特に、海からの津波の遡上によって、車両が鵜飼交差点付近の一ヶ所の通りに集中して移動している状況が見られた(写真 5.7-17)。また、鵜飼漁港近くの橋とそれに接する道路との間には大きな段差が見られた(写真 5.7-

写真 5.7-17 車両の移動

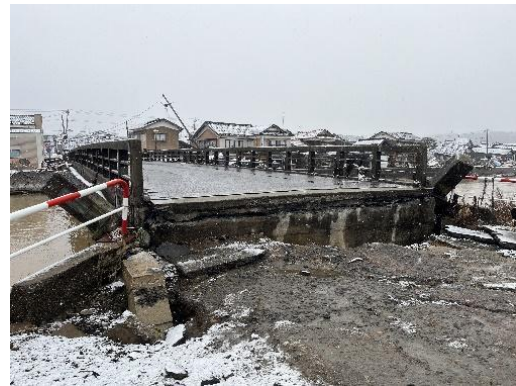
写真 5.7-18 橋と道路との間の段差

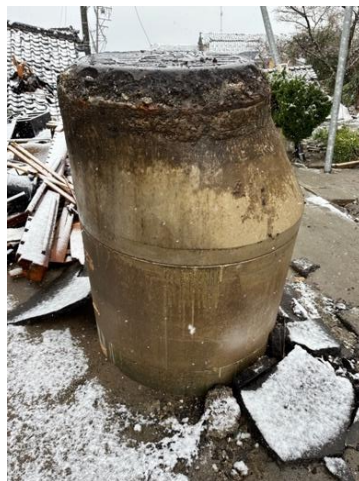
18)。この周辺では多くの住宅が地震によって倒壊し、道路では多数のマンホールが周囲の地盤面から隆起しており、調査した範囲では最大で 1.5m ほど突出していた(写真 5.7-19)。

写真 5.7-19 突出したマンホール

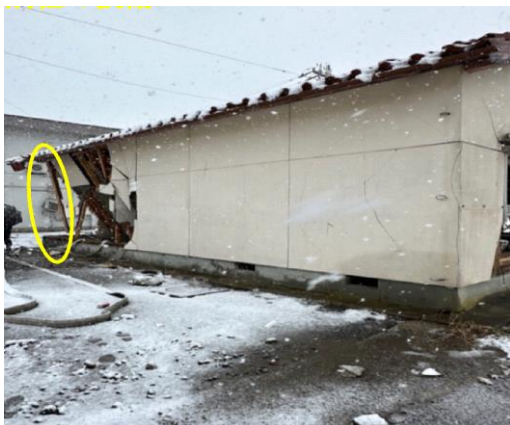
珠洲市飯田町の飯田港周辺では、沿岸部で津波被害を受けた建築物が複数見られた。写真 5.7-20 の建築物では、津波の波圧によって外壁が面外方向に変形していた。また、津波によって隅部の柱が損傷していることも確認できた。

写真 5.7-20 津波の波圧による損傷

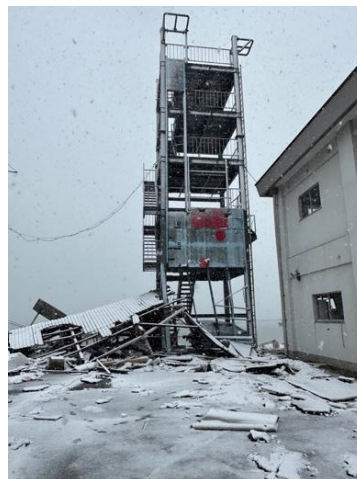
写真 5.7-21 は海岸付近に立地する鉄骨造の津波避難施設(旧珠洲消防署訓練塔)<sup>5.7-6)</sup>である。当該施設では高さ約 4m の部分で外壁パネルが損傷していた。同施設の近くに衝突したと見られる漂流物、同施設の下部に車の存在がそれぞれ確認できる。なお、目視での残留変形は確認できなかった。

写真 5.7-21 津波避難施設の外觀(陸側からの撮影)

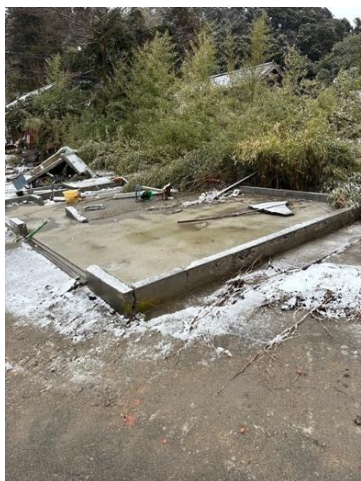
珠洲市三崎町寺家の沿岸部では、基礎のみが残っており、上部構造が流失・移動した事例が複数見られた(写真 5.7-22～5.7-23)。また、海岸からやや陸側の住宅では津波による開口部などの損傷は見られなかったものの、車が移動している状況が見られた(写真 5.7-24)。

写真 5.7-22 上部構造の流失

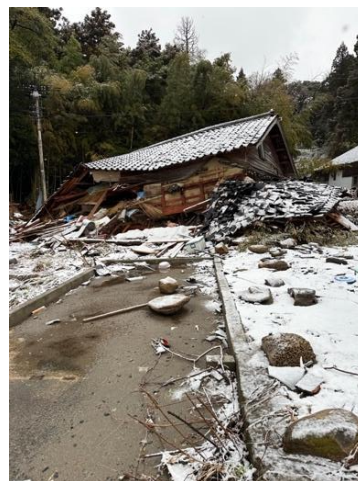
写真 5.7-23 移動した住宅

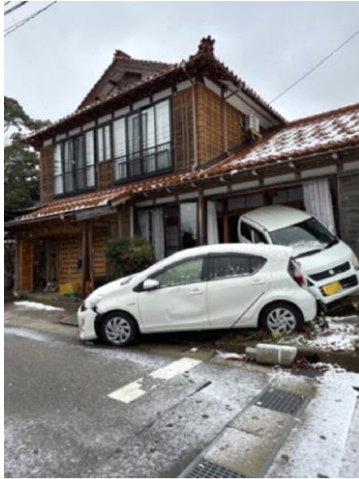
写真 5.7-24 津波による車の移動

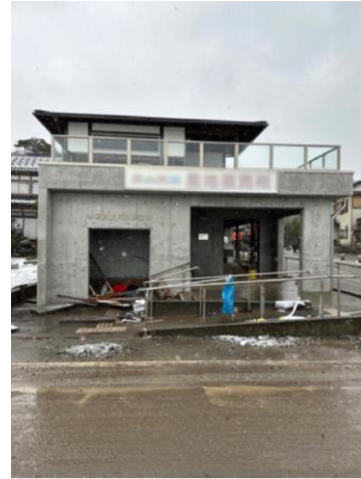
海に面した部分が RC 造の建築物では、津波による開口部(扉)の被害は見られたものの、躯体に地震及び津波による被害は発生していなかった(写真 5.7-25)。なお、2 階部分のガラスに損傷がなかったことから、津波は 2 階の高さまでは達していなかったと考えられる。

写真 5.7-25 RC 造建築物の被害状況

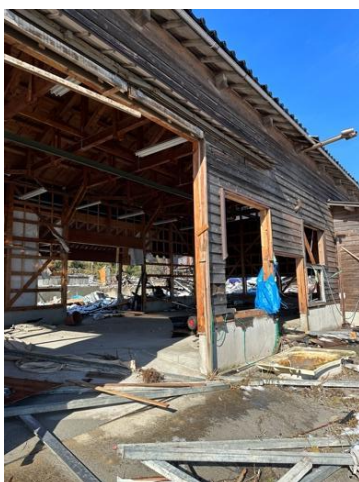
鳳珠郡能登町白丸の沿岸部では、土台から流された住宅等が複数見られた。写真 5.7-26 は海に面した木造の建築物である。開口部及び津波が流入したと考えられる高さでは外壁が損傷しており、高さ 3m 以上と見られる位置にある蛍光灯に津波の痕跡と見られる泥の付着が確認できた。陸側の外壁も大きく損傷していたものの、外観目視では内部の軸組には大きな被害は見られなかった。

写真 5.7-26 海側の開口部の損傷

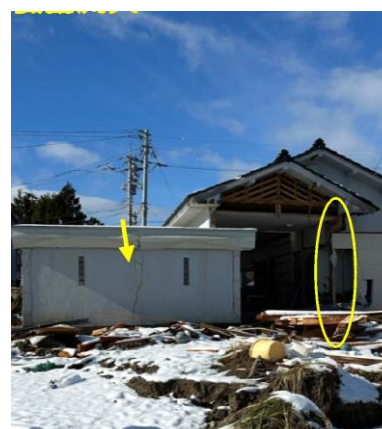
海に面した建築物では外壁が津波の波圧によって損傷しており、それに隣接した住宅では隅部の柱が流失しているものも見られた(写真 5.7-27)。また、2 階部分が汀線まで移動した建築物(写真 5.7-28)や海側に移動した車両も見られた。上部構造が流失した住宅では土台の状況を確認したが、柱脚接合部に金物の採用は確認できなかった(写真 5.7-29)。

写真 5.7-27 外壁の損傷と隅柱の流失

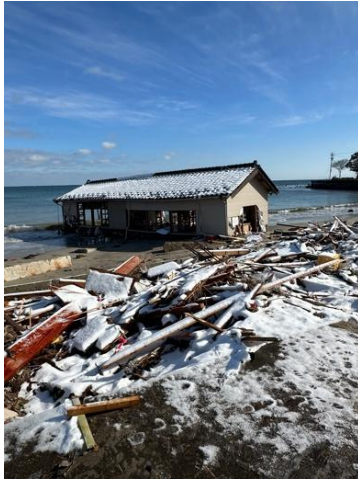
写真 5.7-28 住宅の2階部分の移動

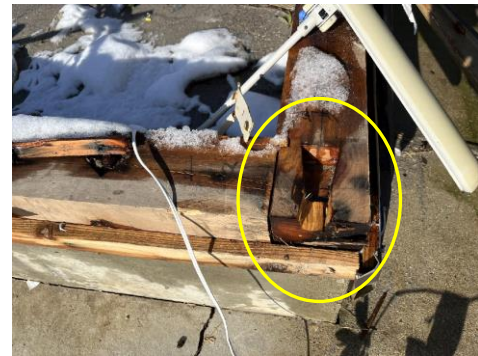
写真 5.7-29 流失した住宅の土台の状況

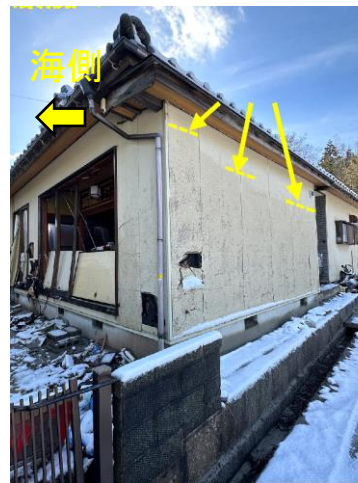
複数の建築物で津波の痕跡高さを測量した結果、いずれも地面から 3.4m 程度の高さであり、当該地区では 3m を超える津波が作用していたと考えられる。また、痕跡の残る建築物では海側では 3m を超える高さの痕跡が見られたが、陸側に向かうにつれて痕跡の高さは徐々に低くなり、約 2.5m 程度となっていたことが確認された(写真 5.7-30)。

写真 5.7-30 漂流物による外壁の被害と津波の痕跡

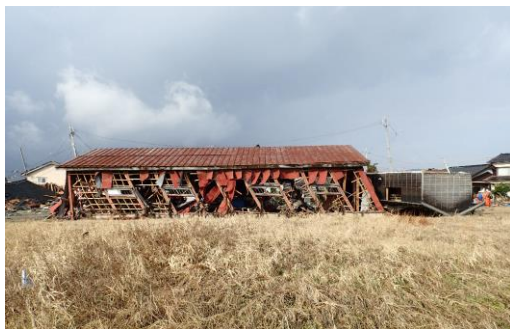
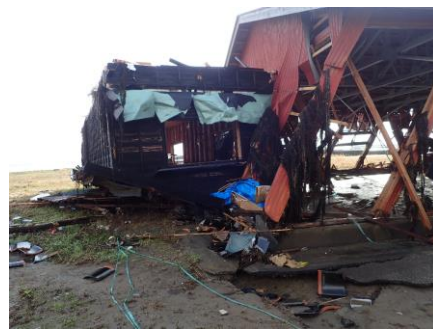
津波荷重改定小委員会による調査<sup>5.7-11)</sup>で、珠洲市宝立町鵜飼で確認された鉄骨造倉庫の漂流物の衝突による被害形態に基づき、浸水深 $h$ と流速 $v$ を推定する。写真 5.7-34 に鉄骨造倉庫の状況、図 5.7-9 に平面図を示す。近隣に立地していた住宅が倒壊し、その 2 階部分が漂流物となって当該倉庫の妻面に衝突した結果、桁行方向に傾斜していた。

写真 5.7-34 鉄骨造倉庫の状況

鵜飼での浸水痕跡から推定した流速は  $4\text{m/s}$  程度であることから、写真 5.7-34 の建築物の傾斜は漂流物の衝突で生じたよりも、漂流物によって受圧面積が増加し、部材の曲げ変形が生じた可能性が高いと考えられる。つまり、鉄骨造建築物では開口に漂流物が堆積することで開口が閉塞し大きな波力を受ける可能性があることから、津波避難タワーの設計においてこうした点にも留意する必要があると考えられる。なお、ここで柱の崩壊メカニズムを計算する上で抗力係数  $C_d$  は 2.1 と仮定したが、この値はフルード数や周囲の建築物の閉塞率などの状況によって変化する数値であることに留意されたい。(例：  $C_d = 1.2$  のとき、 $v = 2.3\text{m/s}$ 、 $C_d = 3$  のとき、 $v = 1.46\text{m/s}$ )

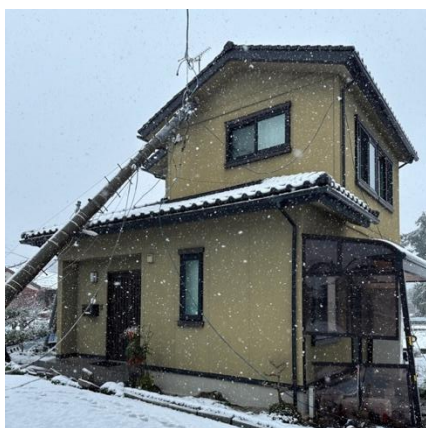
写真5.7-35は正院公民館付近のJ形瓦のガイドライン工法と見られる住宅であり、写真5.7-36は同じ屋根の令和5年5月調査時の状況である。今回の調査では、コンクリートの電柱が衝突したことによるけらば部で瓦の損傷が見られたが、その他の範囲では外観から瓦の配置に乱れは確認できず、地震による脱落や損傷はないものと考えられる。写真5.7-37は正院町川尻にあるF形瓦のガイドライン工法と見られる住宅である。この瓦も令和5年5月の調査時(写真5.7-38)と外観は変わらず、脱落や損傷はないものと考えられる。しかし、玄関の床の損傷や門の倒壊が発生していた(写真5.7-39)。

写真 5.7-35 ガイドライン工法による住宅  
(J形瓦)

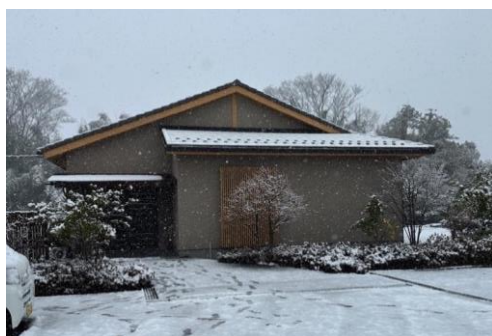
写真 5.7-37 ガイドライン工法による住宅  
(F形瓦)

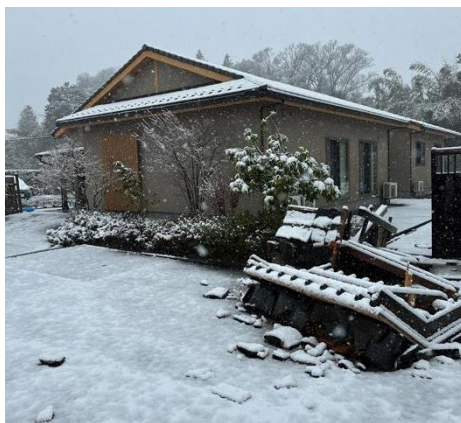
写真 5.7-39 住宅に隣接した門の倒壊

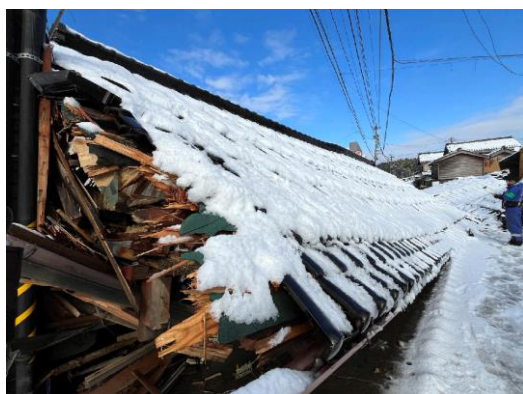
写真 5.7-40 のように倒壊した建築物で比較的古いと見られる瓦屋根において、スクリー形状又はリング形状の軸部を有する釘によって全数緊結されているものも確認した(写真 5.7-41)。屋根瓦を葺き替えた建築物が多く存在する可能性も考えられるが、この地区における倒壊した比較的古い建築物を確認すると、その多くは平部の瓦を釘または緊結線によって全数緊結されていたため、確認した範囲では平部の瓦の脱落やズレはほとんど見られなかった。

写真 5.7-40 倒壊した建築物の瓦屋根

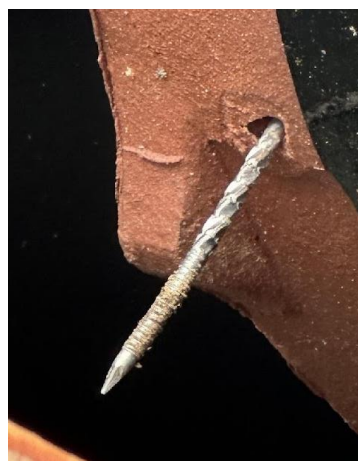
写真 5.7-41 緊結材(釘)
