## 第6章 火災による被害

### 6.1 調査の目的と概要

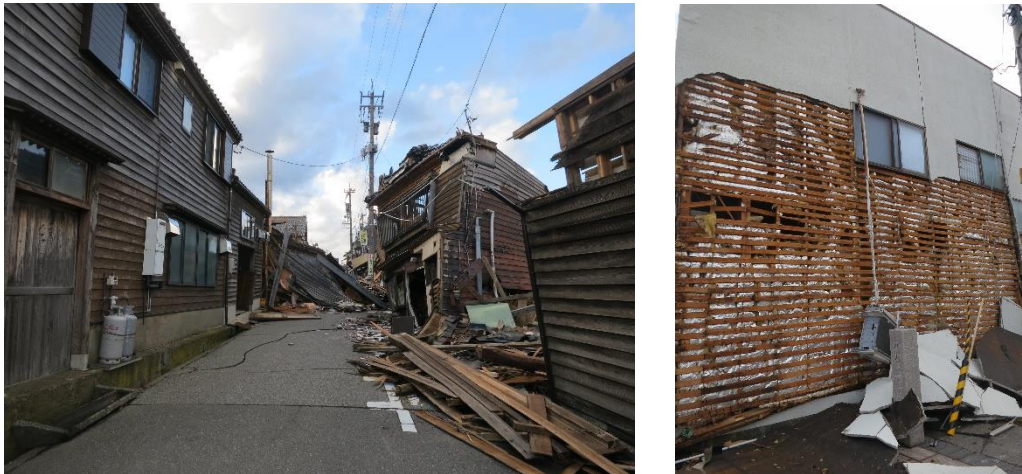
写真 6.2-1 は焼失した区域周辺の様子を撮影したものである。市街地には低層の木造住宅が多いが、地震動により倒壊した建物、木ずりモルタルが脱落した建物が多い。本火災は、こうした市街地状況の中で発生したものと推測される。なお、同区域は津波による直接的な影響を受けていない。

写真 6.2-1 焼失した区域周辺の市街地の様子

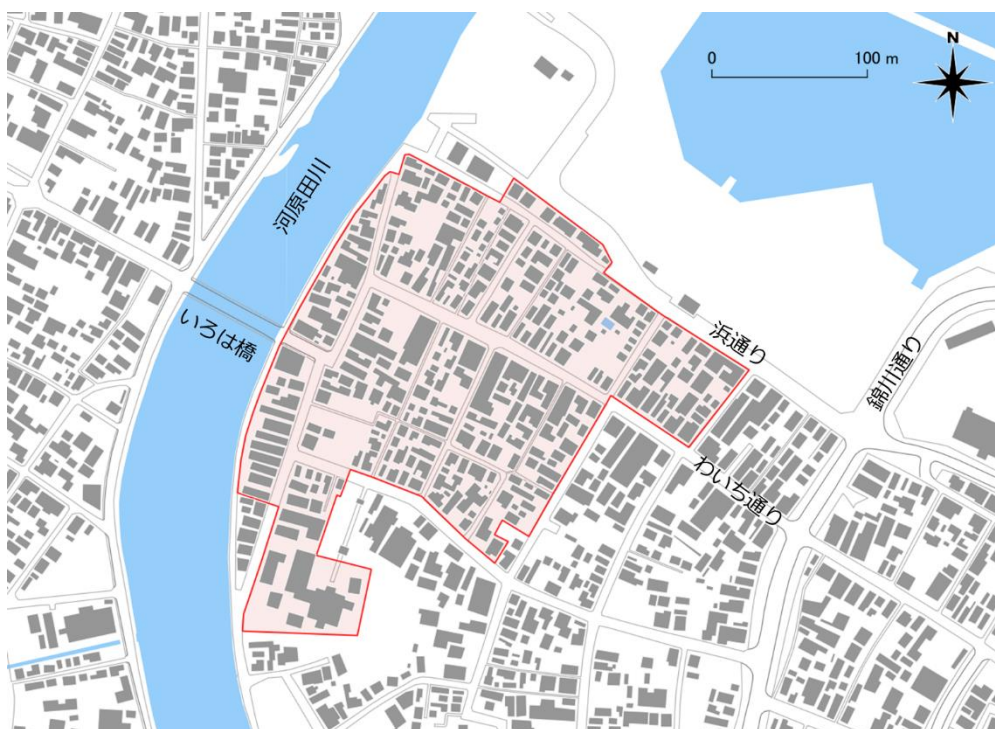
図 6.2.1-1 本調査で確認された焼失区域（建物データ：基盤地図情報<sup>6-4)</sup> データを一部改変）

本調査の結果に基づき推定した焼失区域を図 6.2.1-1 に示す。使用した建物データは基盤地図情報（2023 年 4 月版）<sup>6-5)</sup>である。しかし、現地調査において確認された建物状況とは異なる部分が確認されたため、Open Street Map<sup>6-5)</sup>、Google マップ<sup>6-6)</sup>、Yahoo! マップ<sup>6-7)</sup>などの公開情報を参考に一部修正を加えた。その結果、焼失区域の面積は約 50,800m<sup>2</sup>、区域内に含まれる建物の数は約 300 棟と推定された。ただし、最終的な被害規模については、焼損面積（焼損した建物の床面積の総計であり、区域面積とは異なる）および焼損棟数が消防により確定される。

なお、焼失区域の周囲には、焼失区域からの加熱を受けて窓ガラスの損傷（地震動による損傷か判断ができなかったものもある）、加熱による外壁の変色・変形（木ずりモルタルの亀裂、金属サイディングの膨らみ等）、あるいは雨樋の溶融などの被害を生じている建物があった。これらは、屋内への火炎の侵入があったのかどうかは明らかでなかったため、焼失区域に含めていない。しかし、今後の調査により、被害実態が明らかになれば、焼失区域に含まれる可能性がある。また、建物データについても、今後、より確度の高い情報に置き換える予定であり、これに伴って本報告の分析結果が修正される可能性がある。

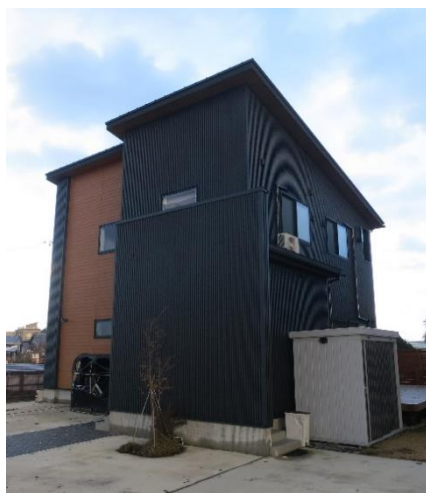
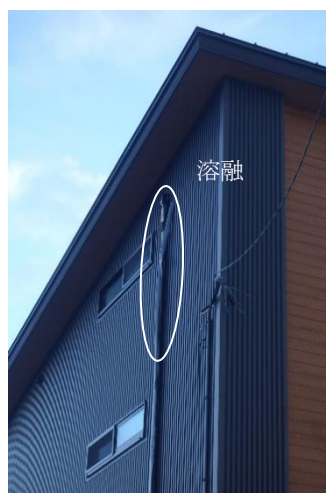
写真 6.2.2-1 建物 a1 の外周の状況

建物 a1 の外周の状況を写真 6.2.2-1 に示す。対面する焼失区域から建物 a1 までの最も短い離隔距離は 11.2m であった。南面は最も強い加熱を受けたと考えられる。外壁面（窯業系サイディング張りおよび金属サイディング張り）には目立った損傷等は見られなかったものの、1 階および 2 階の窓の複層ガラス（アルミサッシ）の屋外側には損傷が生じていた。また、外壁近くに設けられていた自転車の駐輪カバーは溶融していた。西面の雨樋は溶融していた。

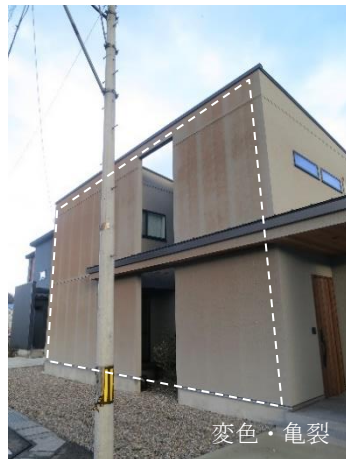
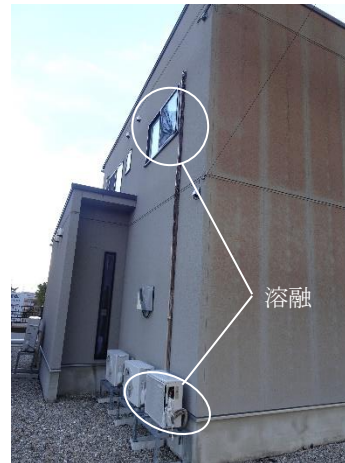
写真 6.2.2-2 建物 a2 の外周の状況

建物 a2 の外周の状況を写真 6.2.2-2 に示す。対面する焼失区域から建物 a2 までの最も短い離隔距離は 8.0m であった。南面は最も強い加熱を受けたと考えられる。外壁（ボード下地塗仕上げ）は全体的に茶色く変色しており、亀裂が生じていた。また、雨樋は溶融しており、外壁面から 2m ほど奥まった位置にある窓でもガラスに損傷が生じていた。西面の 2 階窓の網戸の網は溶融し、脱落しかかっていた。また、1 階に設置されたエアコン室外機は溶融していた。

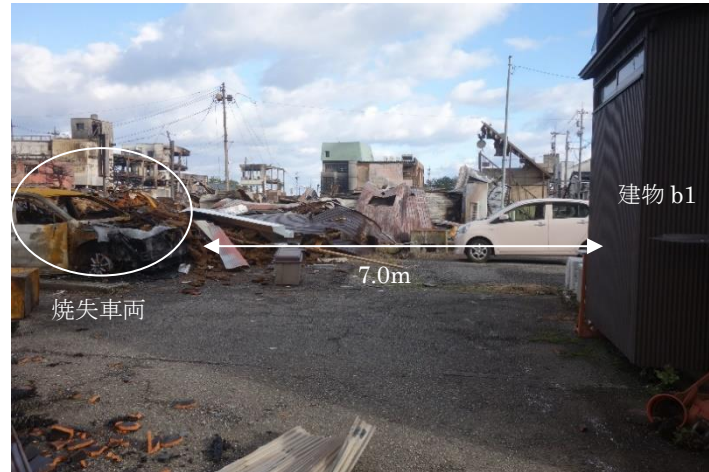
建物 b1 の外周の状況を写真 6.2.2-3 に示す。対面する焼失区域から建物 b1 までの最も短い離隔距離は 11.6m であった。ただし、焼失区域と建物 b1 の間には、建物 b1 からの距離が 7.0m の位置に焼失車両が残されており、火災時には燃焼する車両からの影響も受けていたものと考えられる。西面は最も強い加熱を受けたと考えられる。外壁（トタン板張り）および軒には目立った損傷は見られなかったものの、1 階および 2 階の窓のガラスには損傷が生じており、網戸の網にも溶融が見られた。また、エアコンの本体と室外機をつなぐ配管等にも溶融が見られた。

写真 6.2.2-3 建物 b1 の外周の状況：西面（外壁面と焼けた車両）

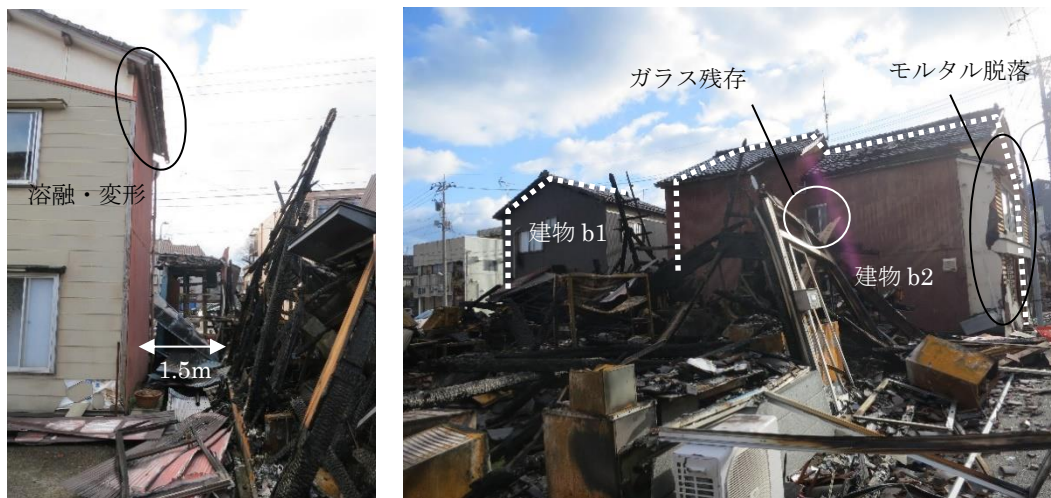
写真 6.2.2-4 建物 b2 の外周の状況

建物 b2 の外周の状況を写真 6.2.2-4 に示す。対面する焼失区域から建物 b2 までの最も短い離隔距離は 1.5m であった。建物は木造 2 階建てであり、地震動により南側外壁（木ずりモルタル塗り）に一部脱落が見られた。西面は最も強い加熱を受けたと考えられるが、雨樋が溶融し、変形していたほかは、トタン板が張り付けられた外壁に目立った損傷は確認できなかった。なお、西面には小さな窓が設けられていたが、ガラスは脱落することなく残っていた。

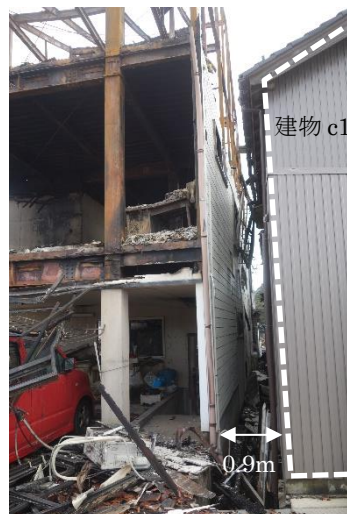
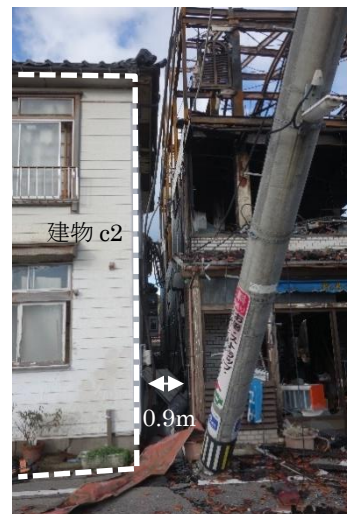
写真 6.2.2-5 建物 c1 および建物 c2 の外周の状況

建物 c1（外壁は金属サイディング張り）および建物 c2（外壁は窯業系サイディング張り）の外周の状況を写真 6.2.2-5 に示す。対面する焼失区域から建物 c1 および建物 c2 までの最も短い離隔距離は、北面の 0.9m であった。北面の窓ガラスの脱落はなく、火災加熱による目立った損傷は確認できなかった。なお、北側の建物は 3 階建てで、2 階および 3 階部分は激しく焼損しているものの、1 階部分の焼損は比較的軽微であった。また、この建物の 1 階および 2 階の建物 c1 および建物 c2 に面する外壁は残存していた。建物 c2 の東面は幅員 8.9m の道路に面しているが、焼失区域からの離隔距離が確保されているためか、火災加熱による損傷は確認できなかった。

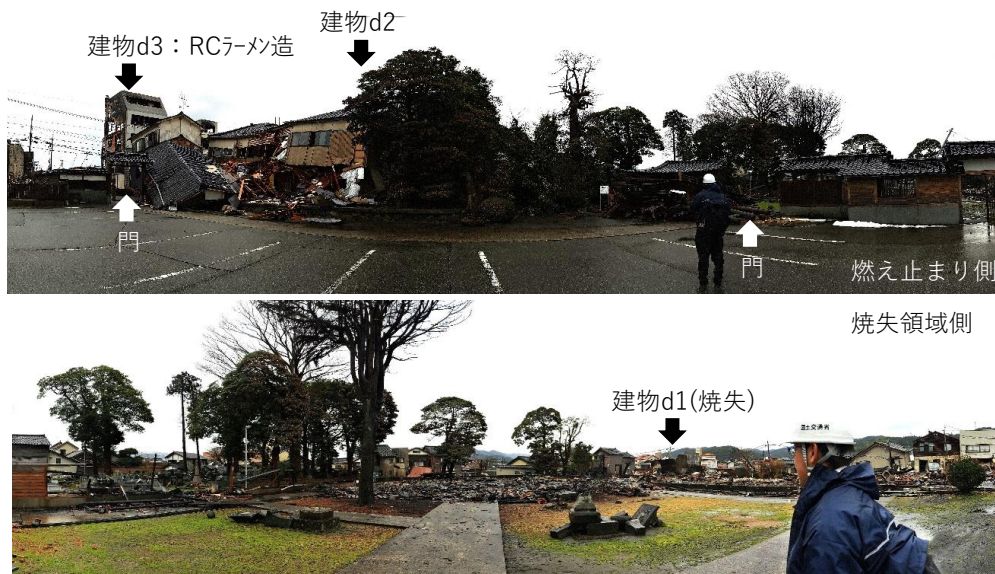
写真 6.2.2-6 建物 d1 および建物 d2 の外周の状況

建物 d1 (木造焼失建物) を含む延焼区域と建物 d2 (木造建物) の外周の状況を写真 6.2.2-6 に示す。建物 d2 と焼失建物 d1 を含む延焼区域の間には、駐車場や前庭といった空地や、門塀や樹木といった遮蔽物があり、これが火災から建物 d2 への加熱を和らげたことが延焼防止につながったと考えられる。

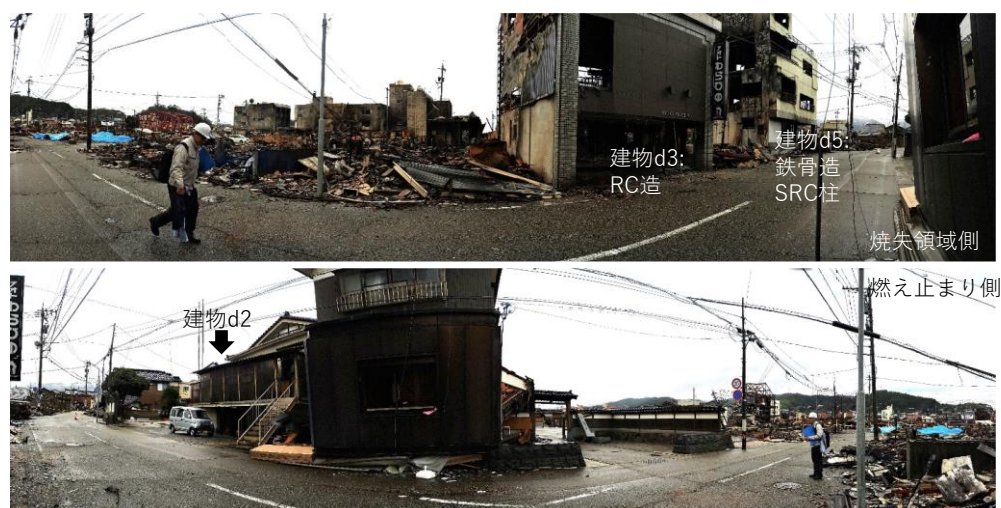
写真 6.2.2-7 建物 d3~d5 および建物 d2 の外周の状況

建物 d3（RC 造焼失建物）、d4（木造焼失建物：外壁モルタル造）、d5（鉄骨造焼失建物）を含む延焼区域と、建物 d2（木造建物）の外周の状況を写真 6.2.2-7 に示す。建物 d2（木造建物）の北側道路幅は 8m であり、西側道路（幅 8.6m）側は、道路を超えて延焼が見られることから、道路幅のみでは延焼防止に十分であったとは言えないが、建物 d1 側同様、建物前面に、駐車場や広場といった空地や、塀や樹木といった遮蔽物が配置されていた（写真 6.2.2-8）ことに加え、道路対向側の RC 造や SRC 造の建物が周囲の建物からの放射熱を遮る役割を果たしたことが、延焼を防いだ要因と考えられる。

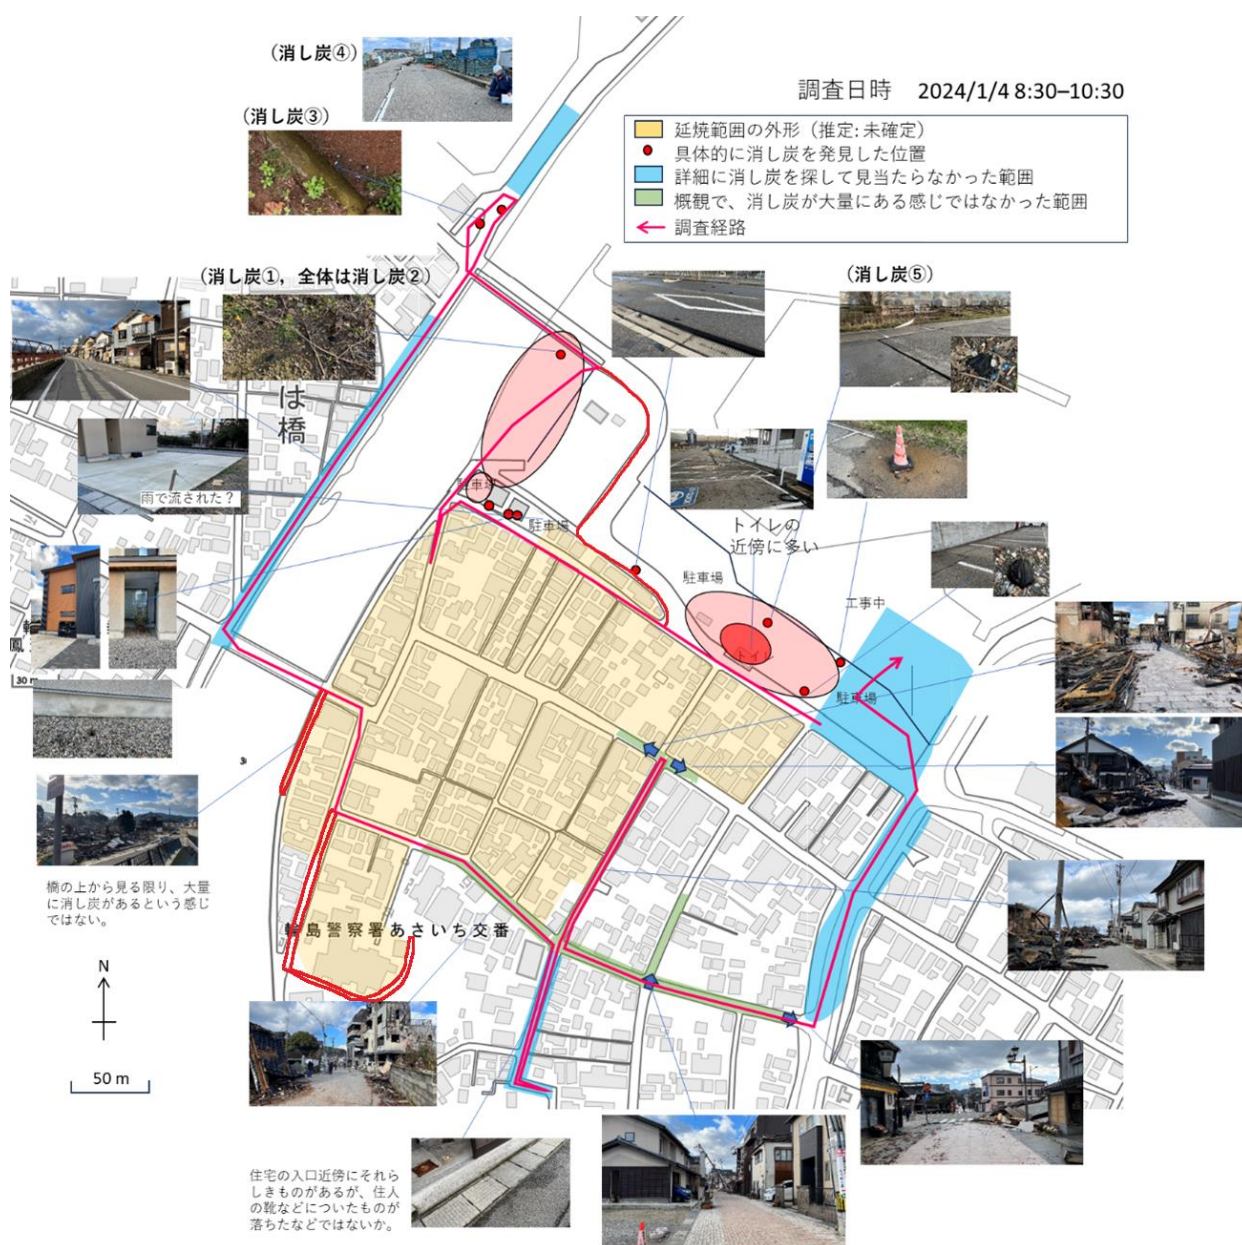
図 6.2.3-1 調査区域全体の消し炭の飛散状況（背景地図：地理院地図<sup>6-8)</sup>）

火災当時の火の粉の飛散状況を確認するため、焼失区域の周辺市街地に落下している消し炭の収集を行った。調査区域全体の収集結果を図 6.2.3-1 に、焼失区域北部の消し炭の飛散状況を図 6.2.3-2 に示す。消し炭は、焼失区域の北側に集中しており、南側では見つからなかった。このことは、火災発生当時、河井町周辺で南寄りの風が吹いていたことを示している。ただし、焼失区域の北側は日本海に面しており、どの程度遠方に火の粉が飛散していたのかを、消し炭の収集結果から推定することはできなかった。なお、調査前日の 1 月 3 日には降雨があったため、調査時点で、既に流失したり、あるいは、消火活動や降雨により排水口付近に集積したりした消し炭もあったものと考えられる。

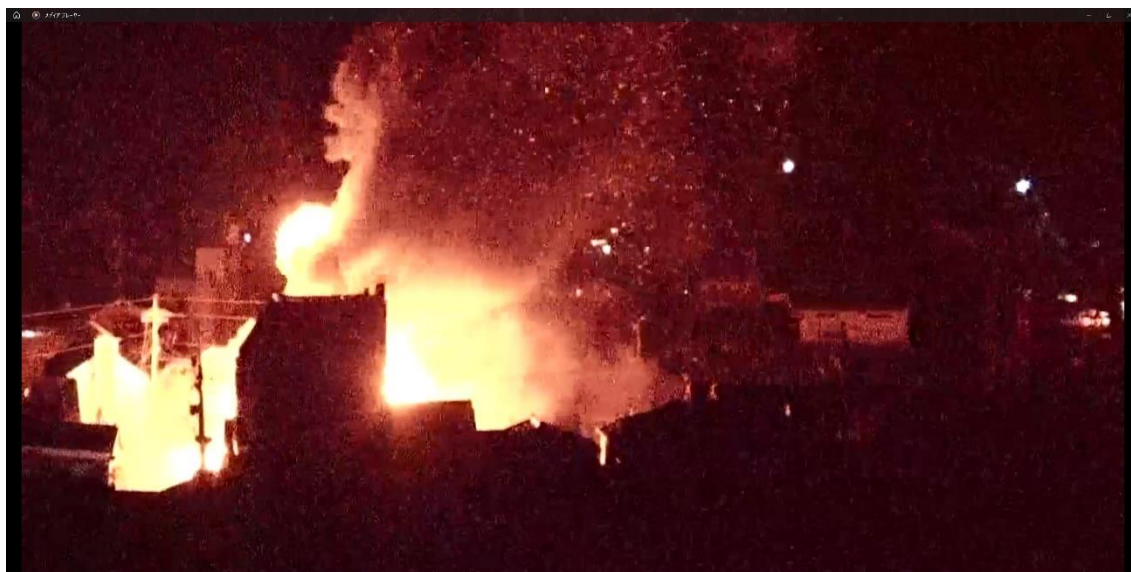
写真 6.2.3-1 は、テレビ金沢によるビデオ映像を切り出したものであり、燃焼中の建築物から大量に火の粉が飛散する状況を示している。

写真 6. 2. 3-1 飛散する火の粉の状況（1 月 1 日 17 時 33 分時点）（提供：テレビ金沢）

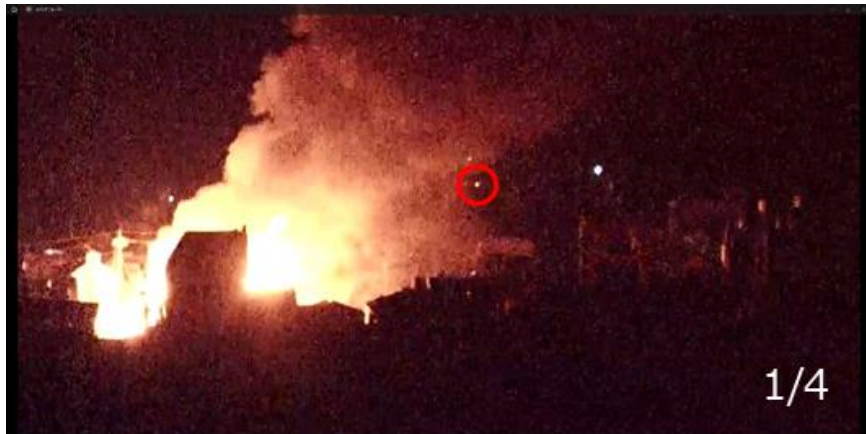
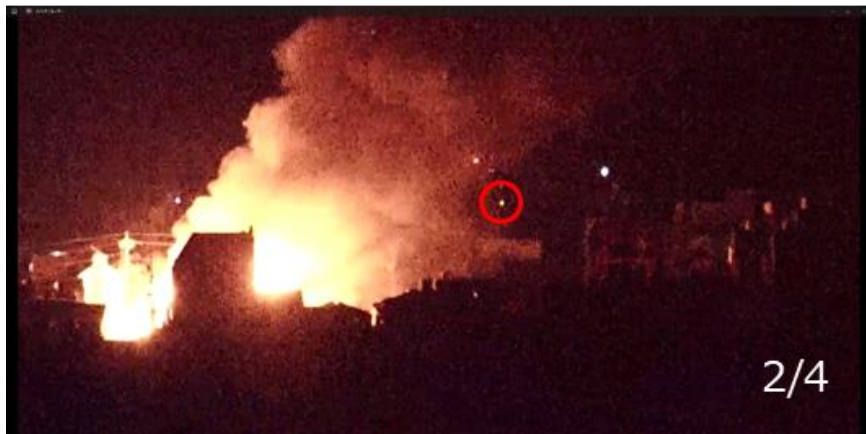
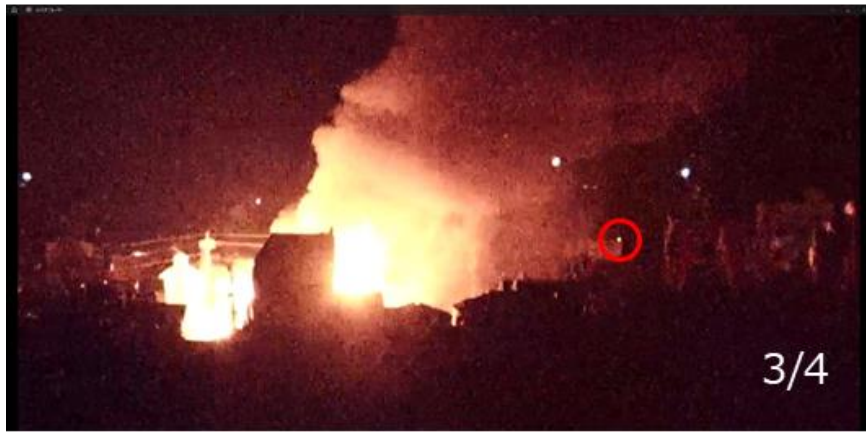
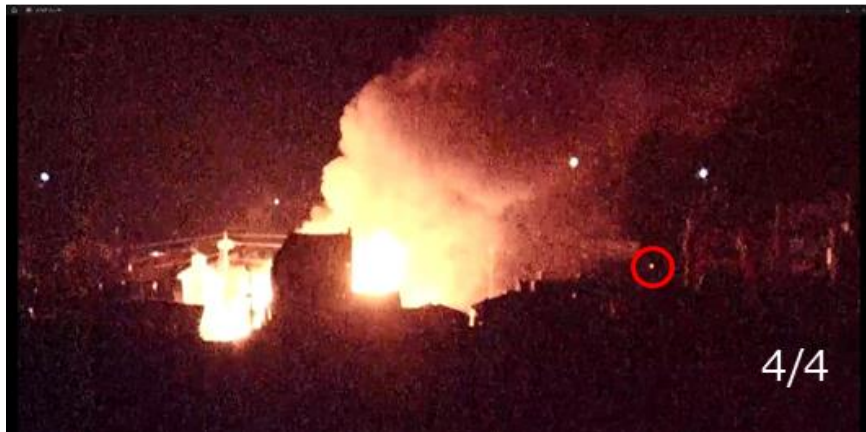
写真 6.2.3-2 は、赤丸の位置に、比較的大きな火の粉の飛散状況を示している。

写真 6. 2. 3-2 飛散する火の粉の状況（1 月 1 日 17 時 38 分時点）（提供：テレビ金沢）

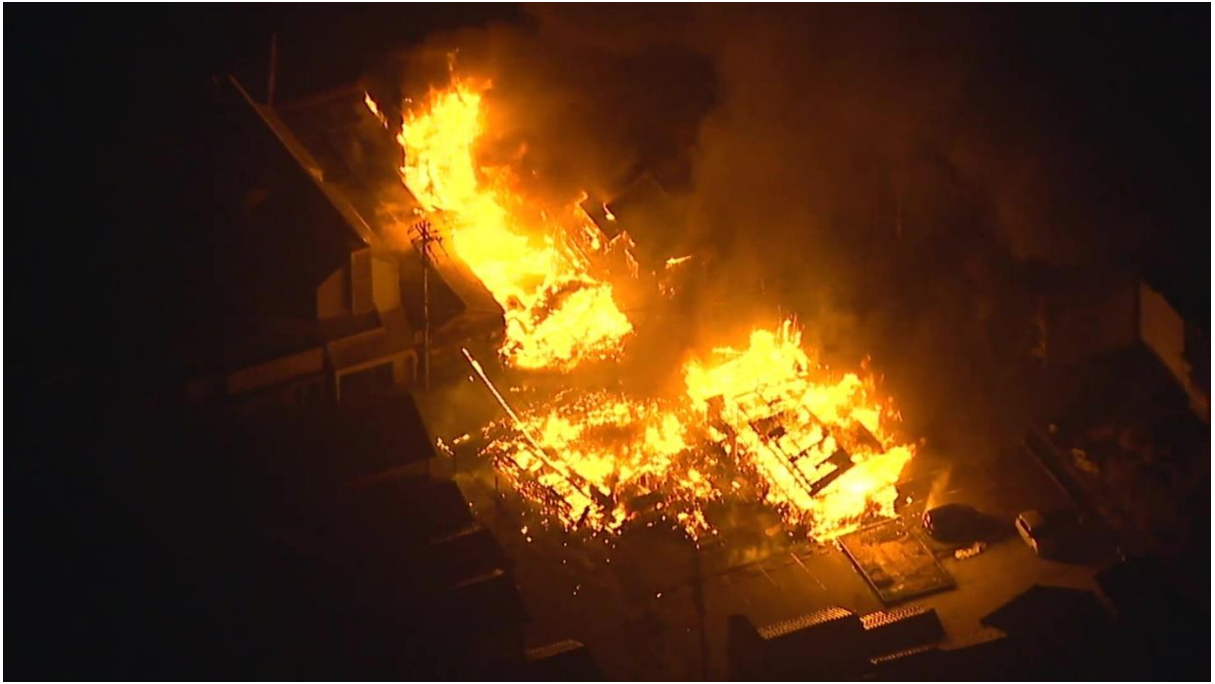
写真 6.3.2-1 は、消防が火災を覚知した直後 1 月 1 日 17:46 頃の火災の様子を南東方面から北西方向に見たヘリ映像の一部である。この時点で道路を挟む西側の街区の建物も炎上していることがわかる。

写真 6. 3. 2-1 1月1日 17:46 頃の状況（提供：テレビ金沢）

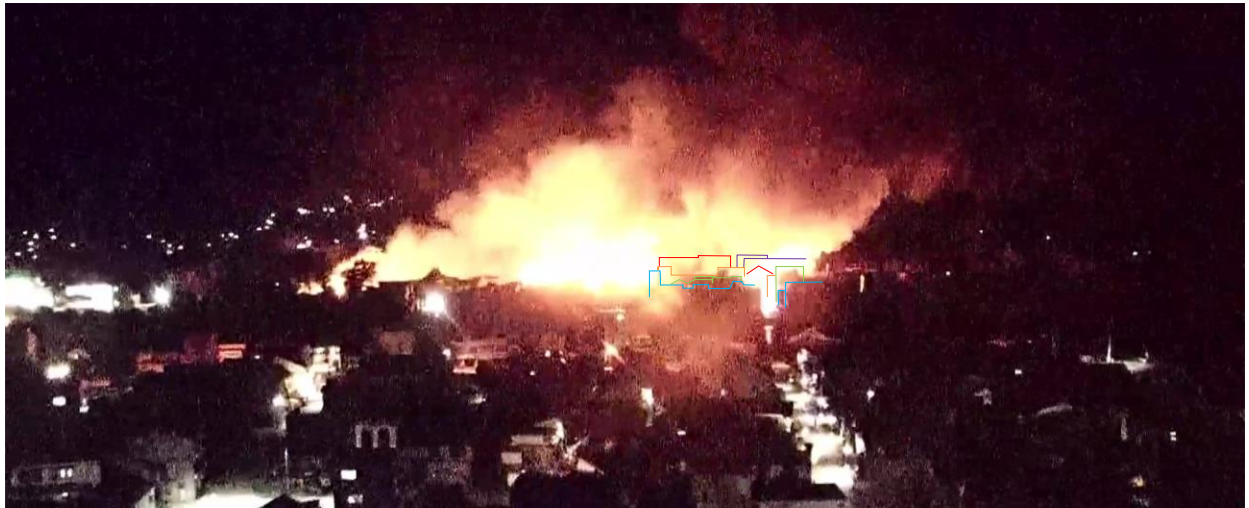
写真 6.3.2-3 1月1日 21:32 頃の状況（提供：テレビ金沢）

21:32 時点では、S3 及び N2 の影が見えていることから、朝市通り南側では S3 よりも西側、朝市通り北側では N2 よりも西側で延焼が進んでいると見られる。南北方向では朝市通りに北側に面した沿道建物のみが燃えていると推定される。

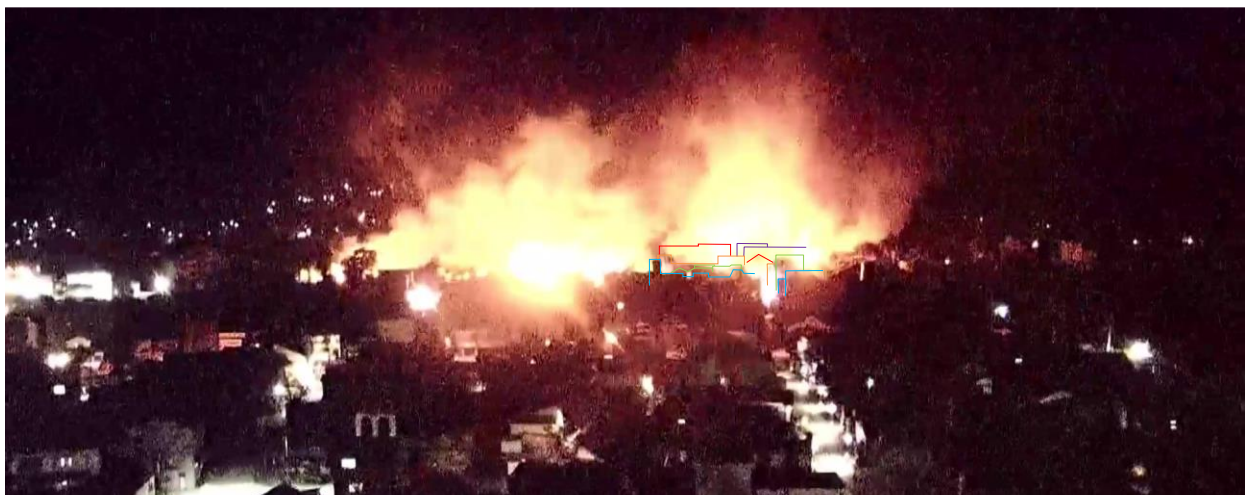
写真 6.3.2-4 1月1日 21:48 頃の状況（提供：テレビ金沢）

21:48 時点は、21:32 時点と大きくは変わらないが、やや北進し朝市通りに北側に面した沿道建物からさらに北へ延焼が進んでいる可能性がある。

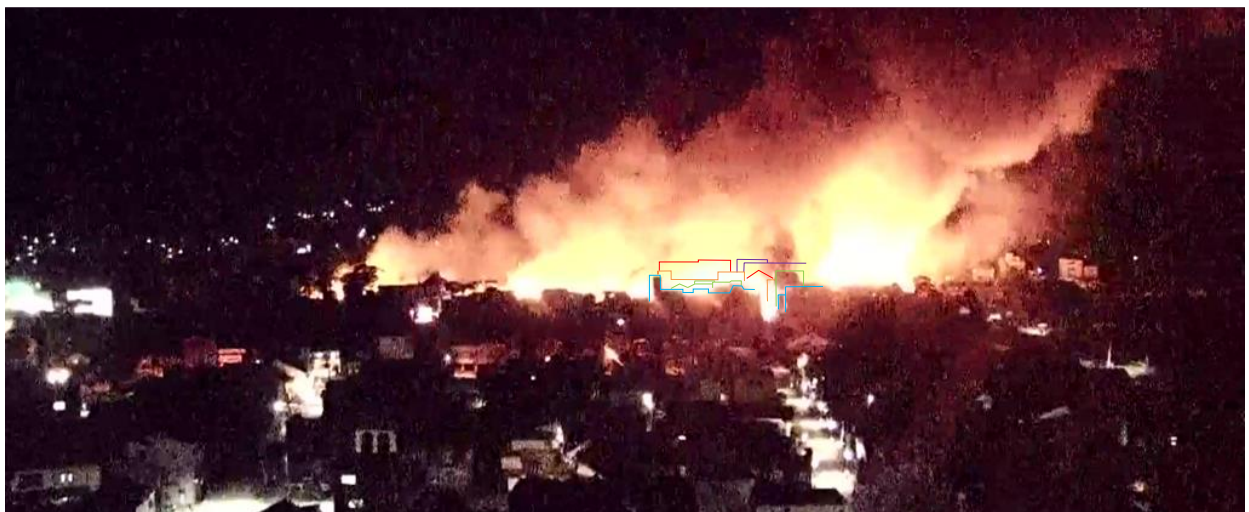
写真 6.3.2-5 1月1日 22:52 頃の状況（提供：テレビ金沢）

22:52 時点では、S3 の影が確認できず、S2 も最も手前側の建物の影のみが確認できることから、S2 の辺りまで延焼が進んだと見られる。北方向に関しては、概ね街区の北端まで延焼が進んでいることが確認できる。
