## 2.3. 検討事項に対する分析等

### 2.3.1. 橋台背面アプローチ部の補強土壁の地震による変状実態の分析

道路橋示方書・同解説(H29)IV<sup>2.3.1-1</sup>)では、「路面の連続性を確保するために必要となる設計・施工・維持管理方法が、実験等により検証されて事前に明らかとなっていること」が求められている。これに関連した一連の研究を実施するうえでの着眼点を明確にすることを目的に、過去の地震において主に震度5強以上の範囲にあった橋台背面アプローチ部の補強土壁の被災事例（790件）を収集し、被害傾向や課題点を整理した。

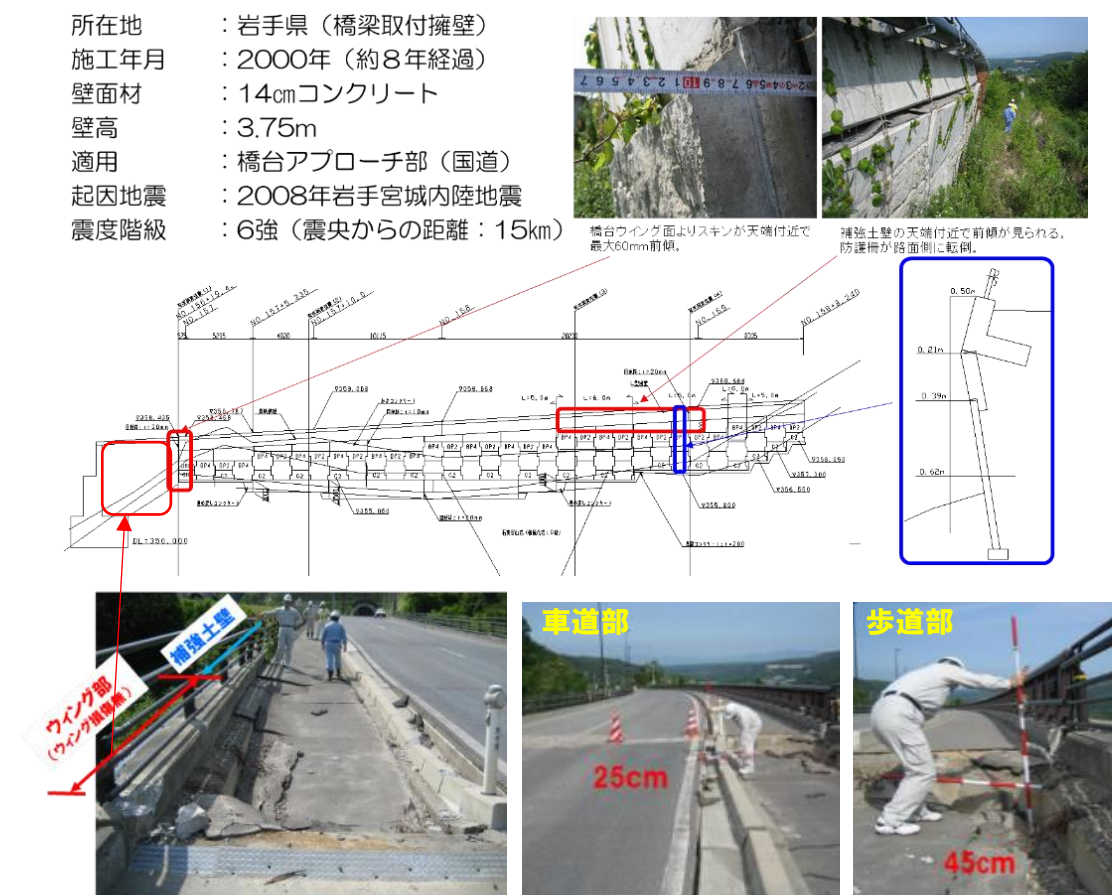
図- 2.3.1.3 事例：テ1の変状概要図

2008年岩手宮城内陸地震において震度6強が観測された地域にある、橋台アプローチ部に構築された帯鋼補強土壁（壁高3.75m）で、橋台に対し補強土壁の壁面材が橋軸方向に連続して取り付けられている。橋台とウイングの境界部の路面の段差及び補強土壁の壁面のはらみ出しに起因した天端と防護柵との境界部の開きと、補強土壁天端の段差が発生した事例である。橋台及びウイング部には、損傷は認められなかった。図-2.3.1.3に事例：テ1の変状概要図を示す。

橋台とウイングの境界部の路面に生じた段差は、歩道部では45cm、車道部では25cmであった。また、ウイング部と補強土壁の境界では、ウイング面の位置に対し、補強土壁の壁面が天端付近で最大60mm前傾していた。さらに、橋台から20m程度離れた位置でも補強土壁の天端付近で前傾が見られ、補強土壁の上部に設置された防護柵が路面側に転倒していた。なお、橋台や基礎地盤の沈下、ウイング部の損傷および盛土材の漏出は認められていない。

基礎地盤の沈下や盛土材の漏出が認められていないことから、橋台とウイングの境界部の路面に生じた段差や、補強土壁の前傾および補強土壁部の路面の沈下は、地震動による盛土材のゆすり込み沈下によるものと考えられる。橋台とウイングの境界部の段差は、ウイングおよび橋台の損傷（変形）が認められていないことから、地震動による盛土材の一次元圧縮沈下が主要因であると考えられる。ただし、補強土壁の区間にも沈下が生じているため、ウイング部の盛土材が補強土壁側に移動したことも影響している可能性も考えられる。なお、車道部より歩道部の段差が大きく生じた理由としては、車道には踏み掛け版があった可能性が高く、段差の発生が抑制されたと推察される。ウイング部と補強土壁の境界で開きが生じた要因は、橋台（変状無し）と補強土壁（平面のはらみ出し）の挙動の違いによるものと考えられる。壁面のはらみ出しは、地震動による盛土材のせん断変形が要因と考えられ、ゆすり込み沈下と相まって壁面の水平変位および盛土の沈下によって防護柵が転倒したと推察される。

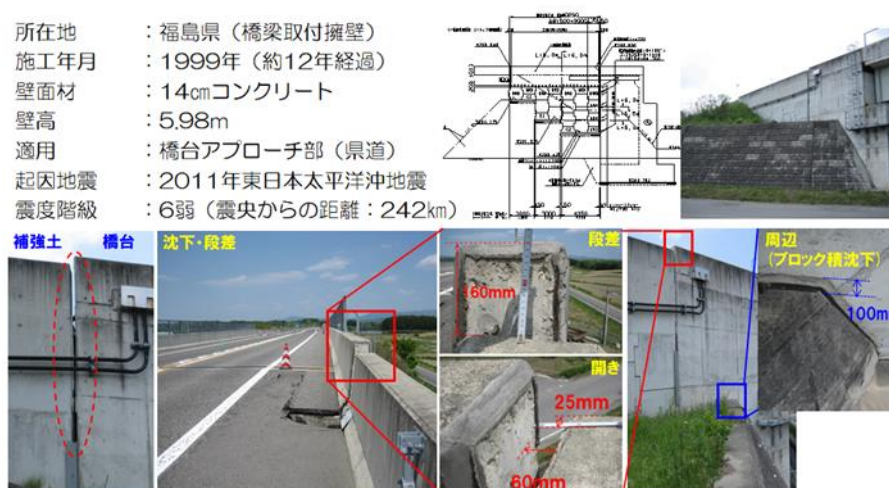
図-2.3.1.4 事例：テ2の変状概要図

2011年東日本太平洋沖地震において震度6弱が観測された地域にある橋台アプローチ部に構築された帯鋼補強土壁（壁高5.98m）で、橋台に対し補強土壁の壁面材が橋軸方向に連続して取り付けられている。補強土壁下にはブロック積擁壁を有する盛土が位置している。補強土壁の天端の沈下、補強土壁の上部の防護柵の天端の段差、橋台と補強土壁の境界部の開きが発生及び補強土壁に隣接するブロック積擁壁が沈下した事例である。図-2.3.1.4に事例：テ2の変状概要図を示す。

沈下及び段差は橋台と補強土壁の境界部で発生しており、補強土壁の上部の防護柵の天端で 16cm 段差が生じた。境界部の開きは 80mm で、橋台に対して補強土壁の天端は 25mm 前傾した。

壁面の顕著なはらみ出しや盛土材の漏出等が認められていないこと、隣接するブロック積擁壁に 100mm の沈下が発生していることから、補強土壁の天端の沈下、補強土壁の上部の防護柵の天端の段差及び橋台と補強土壁の境界部の開きは、主に橋台周辺の基礎地盤の沈下によるものと考えられる。

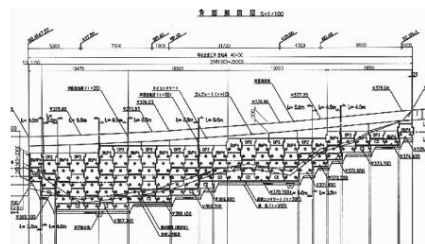
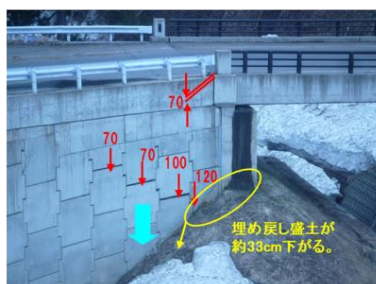
図- 2.3.1.5 事例：テ 3 の変状概要図

2004 年新潟・長野地震において震度 6 強が観測された地域にある、橋台アプローチ部に構築された帯鋼補強土壁（壁高 6.73m）であり、橋台に対し橋軸方向に連続して取り付けられている。補強土壁と基礎地盤の沈下、橋台と補強土壁の天端の段差及び壁面材の目地の開きが発生した事例である。図- 2.3.1.5 に事例：テ 3 の変状概要図を示す。

橋台付近の補強土壁の壁面材が沈下し、壁面材どうしの接合部が 70～120mm 開いた。下げ振りにより変位量と壁面の垂直度（補強土壁天端における水平変位 / 壁高）を計測すると、地表面の壁面に対して、天端は 48mm 前傾しており、垂直度は 0.8% であった。

補強土壁前面の埋戻し盛土が約 33cm の沈下が発生していることから、変状が顕著に生じた要因は、主に橋台周辺の基礎地盤の沈下によるものと考えられる。

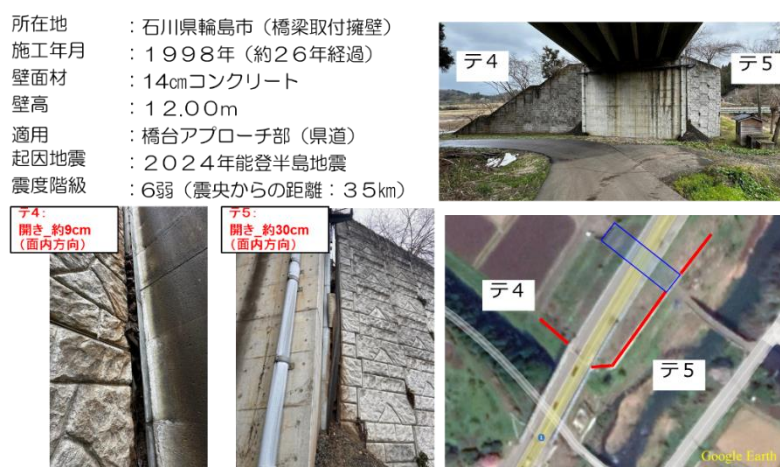
図-2.3.1.6 事例：テ4、テ5の変状概要図

令和6年能登半島地震において震度6弱が観測された地域にある、橋台アプローチ部に構築された帯鋼補強土壁（壁高12m）であり、橋台に対し直角（道路横断方向）【テ4】及び55°の角度【テ5】をもって取り付けられている。橋台ウイング部の沈下、橋台と補強土壁の境界部の開き及び橋台ウイング部の天端の段差が発生した事例である。図-2.3.1.6に事例：テ4・テ5の変状概要図を示す。橋台正面から見て左側の補強土壁をテ4、右側の補強土壁をテ5として示している。

テ4及びテ5の事例は、共に橋台に対して補強土壁全体が橋軸直角方向に移動したことにより、橋台と補強土壁の境界部に開きが発生したと考えられる。テ5の橋台アプローチ部に設けられたカルバートについても、2箇所の目地部でそれぞれ約18cm程度の開きが発生している。橋台とウイングの境界部に発生した段差は、ウイングおよび橋台の損傷（変形）が認められていないことから、地震動による盛土材のゆすり込み沈下が主要因であると考えられる。ただし、補強土壁全体の橋軸直角方向への移動及び盛土材の漏出が生じているため、ウイング部の盛土材が補強土壁側に移動したことも影響していると考えられる。

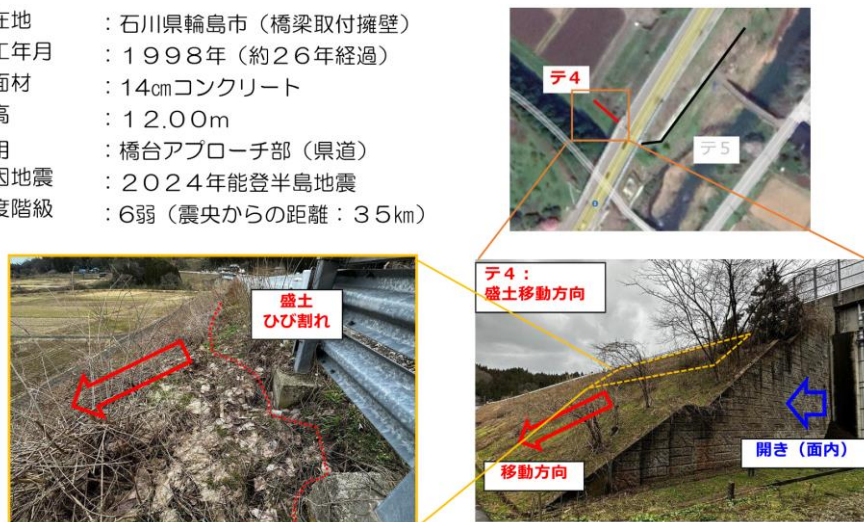
図- 2.3.1.7 事例：テ4 盛土移動方向

図-2.3.1.7に事例：テ4盛土変位方向を、図-2.3.1.8に事例：テ5盛土変位方向を示す。橋台と補強土壁の境界部の開きは、テ4で約9cm、テ5で約30cm、いずれも壁面の面内方向に発生した。テ4の盛土では天端道路との境界付近にひび割れが道路延長方向に発生した。テ5では、発生した開きが盛土材の漏出抑制のために設けられていた不織布の幅を超え、盛土材（裏込め砕石）の漏出が生じた。

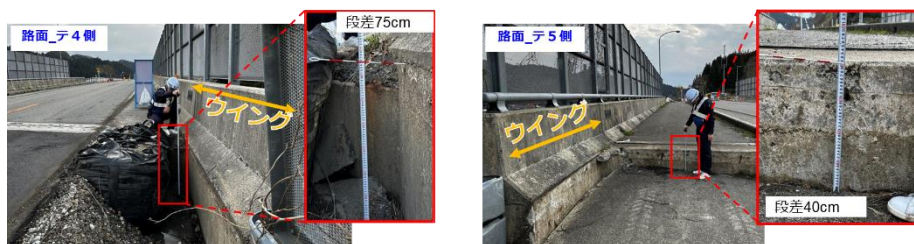
図- 2.3.1.9 事例：テ4、テ5 の段差発生状況

図-2.3.1.9に事例：テ4、テ5の段差発生状況を示す。段差は、テ4の橋台とウイングの境界部で75cm、テ5の橋台とウイングの境界部で40cm発生した。

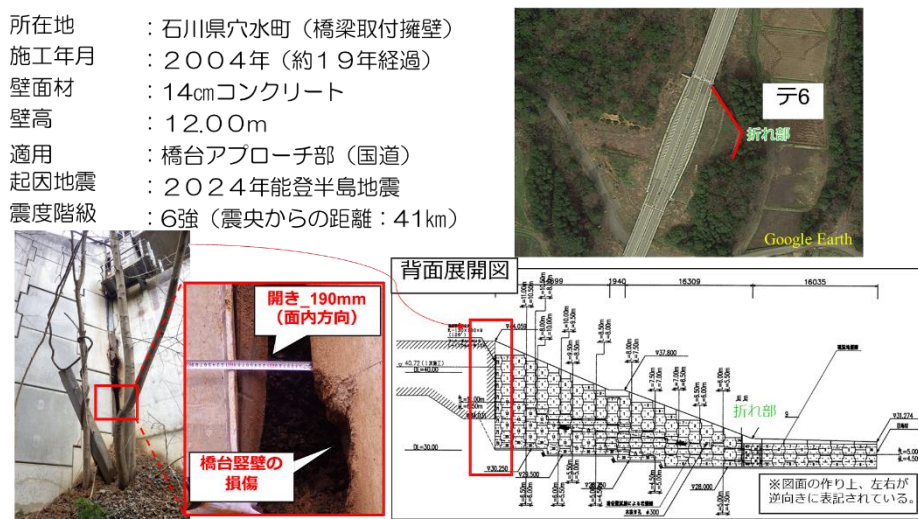
図-2.3.1.10 事例：テ6の変状概要図

令和6年能登半島地震において震度6強が観測された地域にある、橋台アプローチ部に構築された帯鋼補強土壁（壁高12m）であり、橋台に対し50°の角度をもって取り付けられている。盛土の沈下、橋台と補強土壁の境界部の開き及び盛土天端と補強土壁天端の境界部の段差が発生した事例である。図-2.3.1.10に事例：テ6の変状概要図を示す。

橋台と補強土壁の境界部の開きは、壁面の面内方向に19cm発生した。テ5の事例と同様に、発生した開きがこぼれ出し防止で設けられていた不織布の幅を超えており、盛土材（裏込め砕石）の漏出が生じた。また、橋台と補強土壁の接続部において目隠しのために端部調整金具が取り付けられており、端部調整金具は、橋台縦壁にアンカーで取り付けられている。橋台と補強土壁の挙動の違いにより、壁面材が端部調整金具に接触し、アンカーが引抜けて、縦壁のコンクリートが損傷した。

盛土側では、盛土にすべりが発生しており、盛土の移動に伴い沈下及び段差が生じたと考えられる。テ6側では、補強土壁の壁面に目立ったはらみ出しが認められなかったことから、地震動によるゆすり込みによって圧縮沈下が生じたことが段差発生の要因と考えられる。

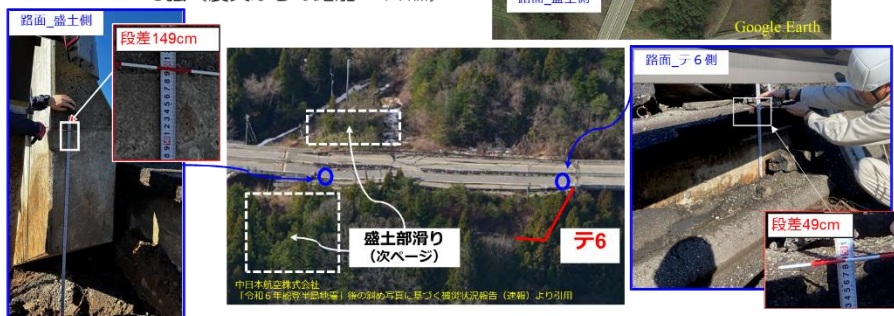
図-2.3.1.11に事例：テ6の段差発生状況を示す。盛土側の路面では149cmの段差が発生し、これに対してテ6側の路面では49cmの段差が発生した。

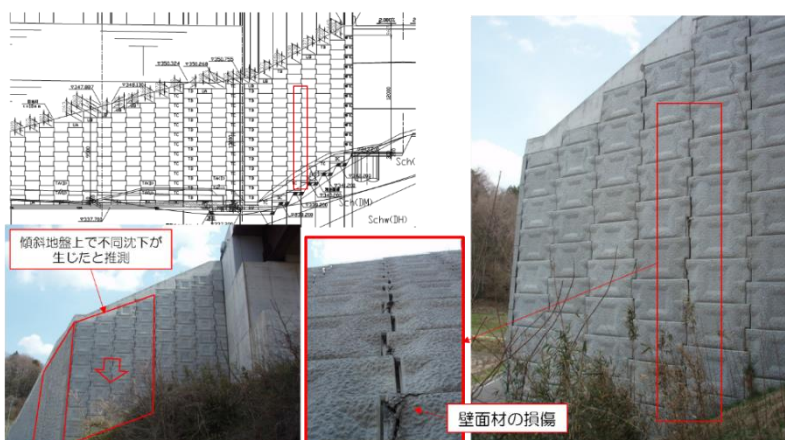
2011 年東北地方太平洋沖地震において震度 6 弱が観測された地域にある、橋台アプローチ部に構築されたアンカー補強土壁（壁高 11.0m）であり、橋台に対し直角（道路横断方向）に取り付けられ、隅角部を有する構造である。基礎地盤の沈下及び壁面材の損傷が発生した事例である。図-2.3.1.12 に事例：タ 1 の変状概要図を示す。

橋台付近の補強土壁の壁面材が沈下し、複数の壁面材の目地部が詰まり、一部で損傷が発生した。橋台付近の補強土壁の基礎は道路横断方向に傾斜した地盤上に位置しており、この傾斜に沿うように橋台ウイングに対して補強土壁の壁面が直角に取り付く部分で壁面材の損傷が認められた。上面道路の路面に段差はなく、橋台から離れた位置の基礎地盤が沈下したと考えられる。

橋台付近の補強土壁は傾斜地盤上に設置されているため、補強土壁の基礎を壁面材一列ごとに分割しており、基礎地盤の不同沈下に対して隣り合う壁面材との挙動の違いが生じたことが壁面材の損傷の要因と考えられる。なお、現行の設計マニュアル（H26以降）<sup>2.3.1-6)</sup>では、階段状の基礎を設ける場合、基礎の水平長さは3m程度以上（壁面材2列分）とし、1段の垂直高さの変化は2m程度以下としている。よって、本補強土壁よりも傾斜地盤にすり付ける水平距離と垂直高さの勾配が小さくなるため、緩い傾斜の基礎形状となる。

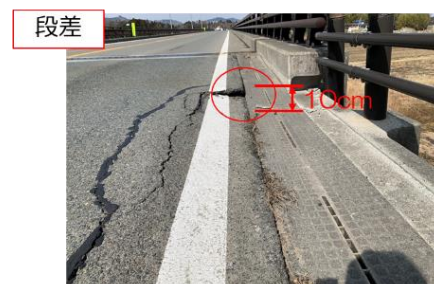
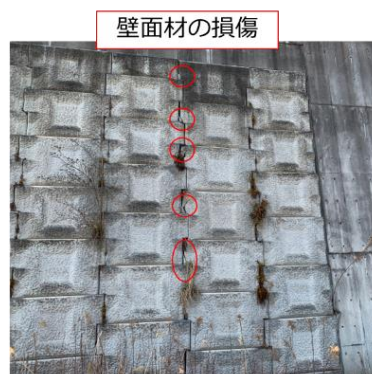
図-2.3.1.13 事例：タ2の変状概要図

2011年から2022年  
までの間に段差が補修  
されていたことを確認

本補強土壁は、2011 年東北地方太平洋沖地震においても段差が発生しており、その際に補修がされていた。2011 年に発生した段差は約 10cm であり、2022 年の地震で発生した段差 10cm と合わせて 20cm の段差が生じたと推定される。補強土壁の壁面に目立ったはらみ出しは認められなかったが、橋台隣接部付近の壁面材に角欠けの損傷が生じた。

段差が顕著に生じた主な要因は、壁面のはらみ出しが認められなかったことから、補強土壁の盛土材のゆすり込み沈下によるものと考えられる。一方で、壁面材の損傷は、不同沈下によって壁面材どうしが接触したことによる角欠けと考えられる。不同沈下が生じた要因は、橋台基礎と補強土壁の基礎で改良範囲が異なることによるものと推察される。

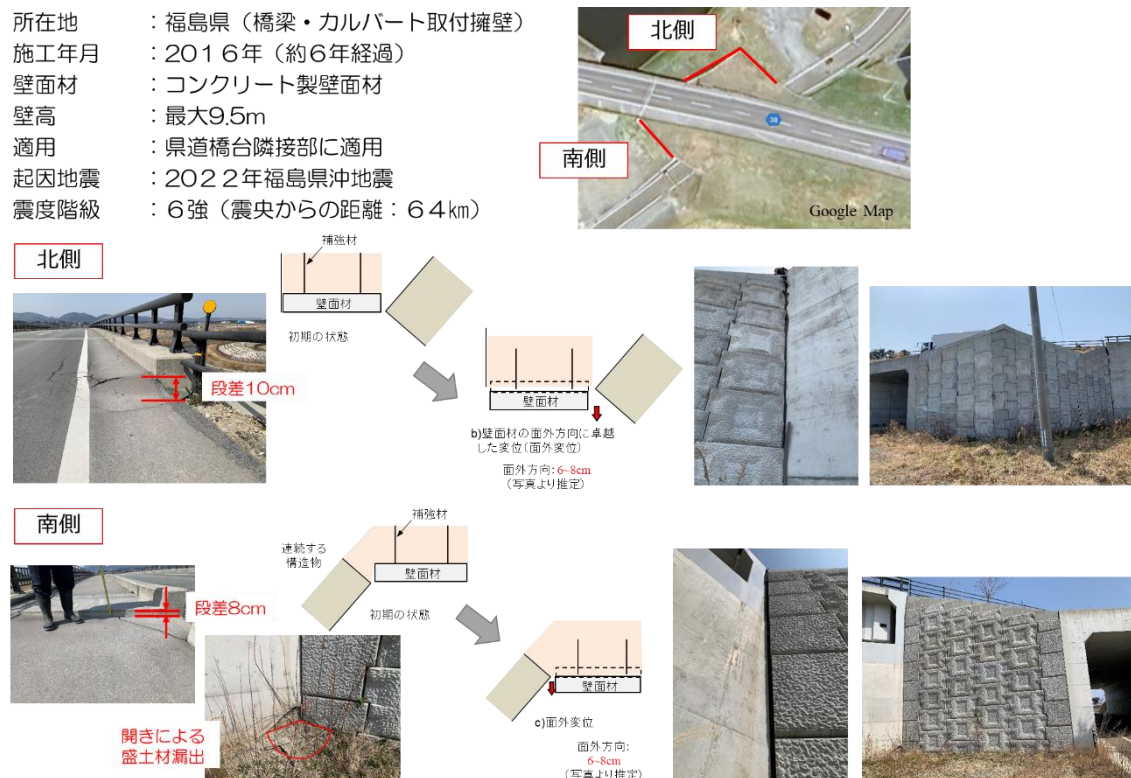
図- 2.3.1.14 事例：タ 3 の変状概要図

2022 年福島県沖地震において震度 6 強が観測された地域にある、橋台アプローチ部に構築されたアンカー補強土壁（壁高 9.5m）であり、橋台に対し北側は 35°、南側は 40° の角度をもって取り付けられている。橋台と補強土壁の境界部で路面の段差及び開きが発生した事例である。図- 2.3.1.14 に事例：タ 3 の変状概要図を示す。

路面の段差と開きは、橋台と補強土壁の境界で発生した。補強土壁の天端において北側の路側帯の路面の段差は約 10cm であり、壁面の変位（はらみ出し）による橋台との開きは、壁面の上部で 6～8cm と推定された。一方、南側の歩道の路面の段差は約 8cm であり、壁面の変位（はらみ出し）による橋台との開きは、壁面の上部で 6～8cm と推定された。南側の境界では、盛土材の漏出抑制のために設けられていた不織布の隙間から盛土材（裏込め砕石）の漏出も生じた。補強土壁の基礎に外形上の明確な変状は確認されていない。

段差や開きが生じた主な要因は、橋台（変状無し）と補強土壁（はらみ出し）の挙動の違いによるものと考えられる。橋台の変位や変状は認められていない。一方で、補強土壁部では盛土材のゆすり込み沈下により補強土壁がはらみ出し、壁面が面外（前方）に変位したことによるものと推察される。

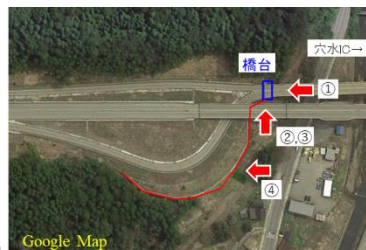
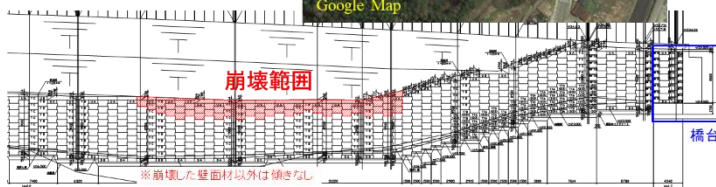
図- 2.3.1.16 事例：タ 5 の変状概要図

残存した壁面には目立った変状無し  
（嵩上げ盛土の崩壊に引きずられた模様）

崩壊範囲

※崩壊した壁面材以外は傾きなし

橋台と接続する補強土壁の境界部において、路面の段差数 cm 程度（目視による確認）が生じた。境界部の開きや基礎地盤の沈下は認められなかった。嵩上げ盛土が崩壊したランプ部において、残存した壁面には傾斜等の目立った変状は生じておらず、橋台や橋台アプローチ部付近の補強土壁への影響は認められなかった。嵩上げ盛土の法尻には湧水が認められ、盛土材は水分を多く含んだ状態であった。

段差が生じた主な要因は、壁面のはらみ出しや基礎地盤の沈下が認められなかったことから、地震動による補強土壁の盛土材がゆすり込み沈下したものと考えられる。なお、橋台から離れたランプ部の崩壊は、背後の地山からの湧水により盛土が高含水状態となり、地震動によって盛土のせん断強度が低下したことによって盛土のすべりが生じたと考えられる。

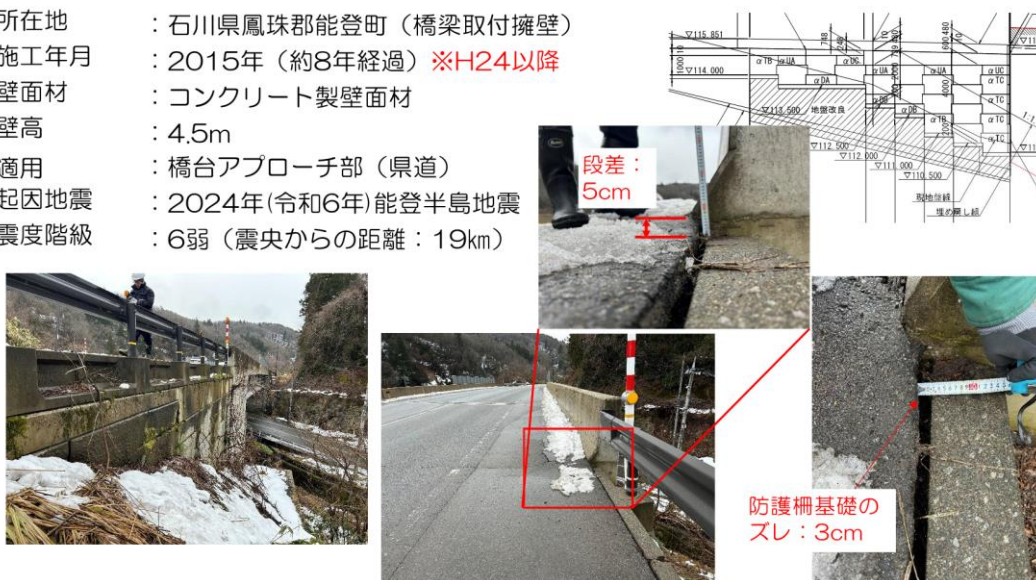
図- 2.3.1.17 事例：タ 6 の変状概要図

令和 6 年能登半島地震において震度 6 弱が観測された地域にある、橋台アプローチ部に構築されたアンカー補強土壁（壁高 4.5m）であり、橋台に対し橋軸方向に連続して取り付けられている。橋台と補強土壁の境界部天端の段差が発生した事例である。図- 2.3.1.17 に事例：タ 6 の変状概要図を示す。

橋台と接続する補強土壁の境界部において、路面の段差 5cm と軽微な範囲に留まっている。境界部の開きや基礎地盤の沈下は認められなかった。壁面上部の防護柵基礎と路面の間の水平変位が 3cm 生じたが、橋台との連続性は損なわれておらず、壁面の変位もほとんど生じていなかった。

段差が生じた主要因は、壁面のはらみ出しや基礎地盤の沈下が認められなかったことから、地震動による補強土壁の盛土材のゆすり込み沈下によるものと考えられる。本補強土壁は、平成 24 年（2012 年）以降に施工された比較的新しいものであり、平成 24 年版道路橋示方書・同解説<sup>2.3.1-3)</sup>の仕様及び道路土工指針—擁壁工指針<sup>2.3.1-4)</sup>に基づいて設計、施工が実施された。これは、地震動による変状が軽微な範囲に留まった要因の 1 つと推察される。

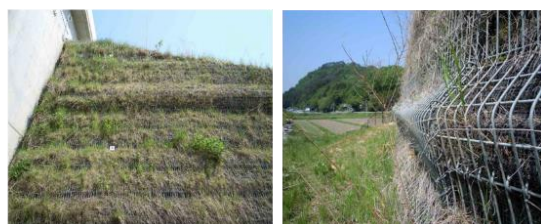
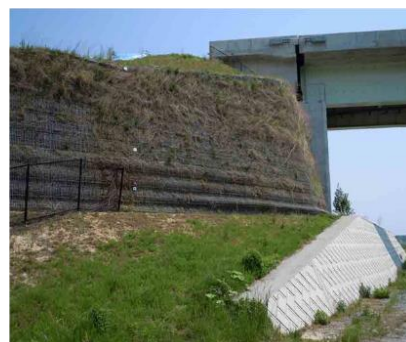
図-2.3.1.18 事例：ジ 1 の変状概要図

橋台と補強土壁の境界部において、補強土壁の壁面が前方にはらみ出して 20cm の開きが生じている。壁面は全体的に前傾（壁面勾配、設計 1 : 0.3 → 実測 1 : 0.26）しており、補強土壁のはらみ出しによって、壁面材の（鋼製柵形式）の一部に座屈が生じている。

開きが顕著に生じた主な要因は、橋台（変状なし）と補強土壁の地震時の挙動の違いによるものと考えられる。また、上部道路は舗装前（排水施設の整備前）であり、盛土材が高含水比状態であったことが、補強土壁のはらみ出しを助長したと考えられる。

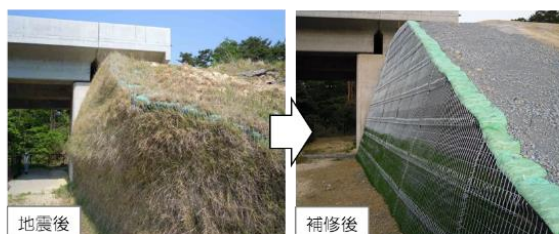
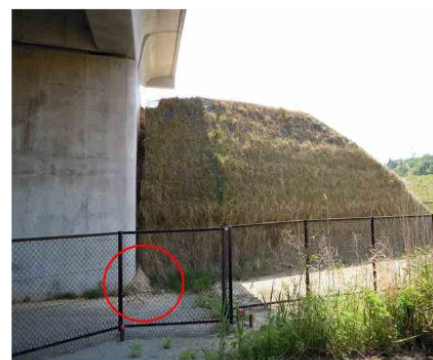
図-2.3.1.19 事例：ジ2の変状位置図

橋台と補強土壁の境界部において、補強土壁の壁面が前方にはらみ出して 20cm の開きが発生している。壁面のはらみ出しは、最大 40cm となっている。天端は、補強土壁が前方にはらみ出したことにより、盛土の沈下が生じて段差が発生している。盛土の沈下は、写真より最大で 100cm 程度と推定される。

開きが顕著に発生した主な要因は、地震時における橋台（変状なし）と補強土壁の挙動の違いによるものと考えられる。なお、壁面のはらみだしは地震動によるゆすり込み沈下によるものと考えられる。また、上部道路は舗装前（排水施設の整備前）であり、盛土材が高含水比状態であったことが補強土壁のはらみ出しを助長したと推察される。

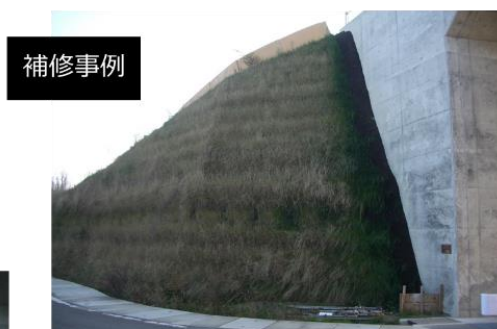
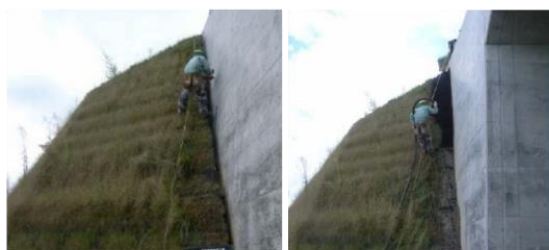
図-2.3.1.20 事例：ジ3の変状概要図

ボックスカルバートと隣接する補強土壁の境界部において、補強土壁の壁面が前方にはみ出して 15cm の開きが発生した。

開きが顕著に発生した主な要因は、地震時における橋台（変状なし）と補強土壁の挙動の違いによるものと考えられる。

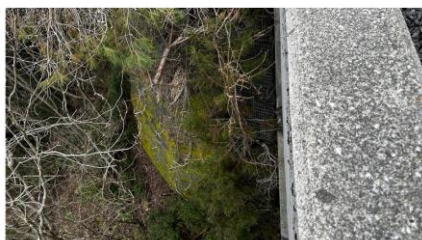
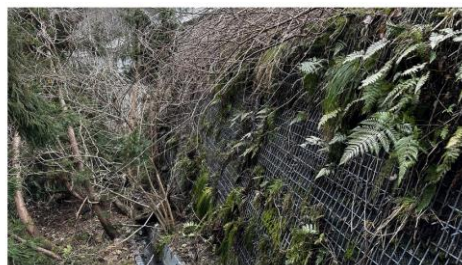
図- 2.3.1.22 事例：ジ4の壁面の状況

図- 2.3.1.22 に事例：ジ4の壁面の状況を示す。橋台と補強土壁の境界部や壁面に大きな変状や損傷、盛土材の漏出は認められていない。

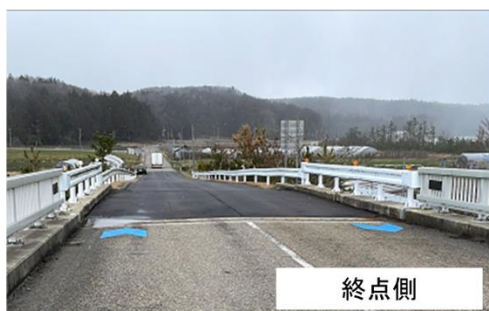
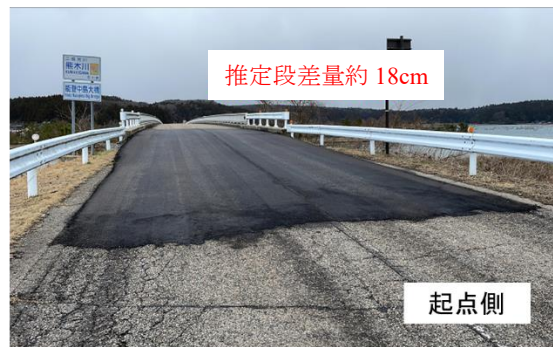
図- 2.3.1.23 事例：ジ 5 の変状概要図

橋の両側の橋台（カルバート）接続部の補強土壁では、天端舗装面に段差が発生した。調査時点では、段差は既に補修されていたが、ガードレールの変位の痕跡から、推定された段差量は約 18cm であった。橋台（カルバート）と周辺地盤の間では、約 18cm 段差が生じていた。図- 2.3.1.24 に事例：ジ 5 の壁面と周辺地盤の状況を示す。

段差が生じた主な要因は、橋台と補強土壁の支持構造の違いによるものと考えられる。橋台が設置された場所は、干拓地（軟弱地盤）であり、地震によって液状化が発生して橋台（カルバート）周辺地盤では沈下が生じているのに対し、橋台部分は沈下が生じていない。このため、橋台と補強土壁の接続部で段差が生じたと考えられる。

両側の橋台取付部の補強土壁天端で路面に段差発生（既に補修済みであり、段差量はガードレールの痕跡から推定）

橋台（ボックスカルバート）周辺地盤では、18cm程度沈下が発生

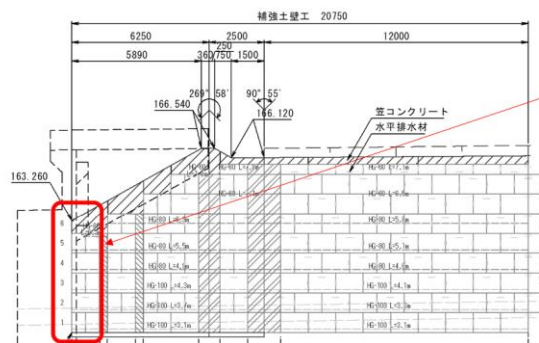
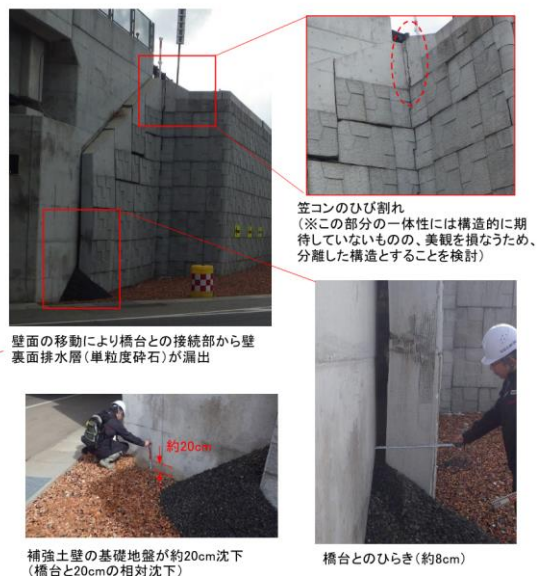
図-2.3.1.25 事例：ジ6の変状概要図

補強土壁の壁面が前方にはらみ出しており、壁面の移動により、橋台と補強土壁の境界が約8cm開き、隙間から壁面背面に設けられた排水層の単粒度砕石が漏出した。砕石が漏出したのは、漏出抑制のために設けられていた不織布の幅が開きに対して十分でなかったためと考えられる。

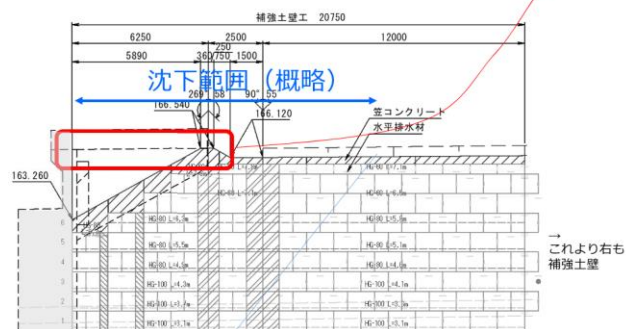
図- 2.3.1.26 事例：ジ6の路面の段差の状況

路面の段差の状況を図-2.3.1.26に示す。路面の沈下は、最大で約20cmであった。路面の沈下は限定された範囲で生じており、橋台施工時の埋戻し範囲に対応しているものと考えられる。

段差が生じた主要因は、地震動による盛土材のゆすり込み沈下によるものと考えられる。当該現場では、盛土部を先行して施工しており、橋台を施工後に橋台背面アプローチ部の施工が実施されている。平成 29 年道路橋示方書Ⅳ下部構造編 2.3.1-1)では、橋台背面アプローチ部と一般の盛土部との施工の順序は、確実な締固め施工ができる施工空間を確保でき、かつ施工時の排水処理が行いやすいことから、橋台背面アプローチ部を一般の盛土部より先に施工することが望ましいとされている（図- 2.3.1.27 参照）。

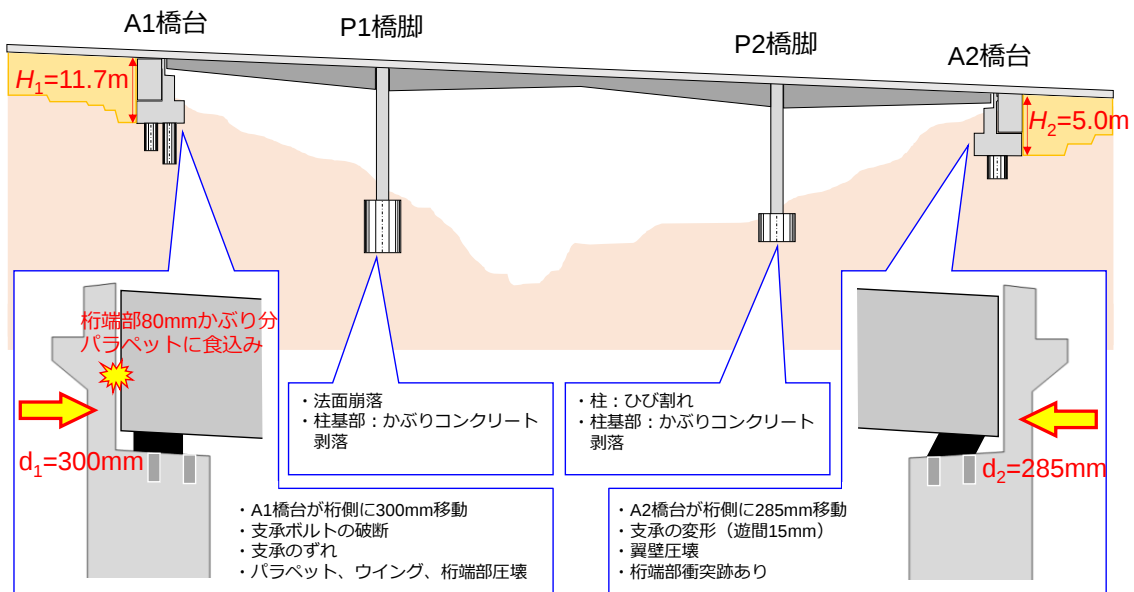
図- 2.3.1.30 令和 6 年能登半島地震における烏川大橋の主な被害状況

図-2.3.1.30 及び図-2.3.1.31 には、烏川大橋の一般図と主な被害状況を示した。A1 側及び A2 側の橋台が前面側に移動し、A1 側ではパラペットが桁の端部に衝突していた。A1 側では、橋台背面アプローチ部を含む地盤全体が約 2m 移動していた。補強土壁に対し、橋台と反対側に擦りついた盛土ののり面には、目視の範囲では明らかな変状は認められなかった。その他、橋台から後方へ約 300m の地点でも地盤のずれ（約 0.7m）及び隆起が認められた。広く深い範囲で地盤の移動が生じていると考えられる。

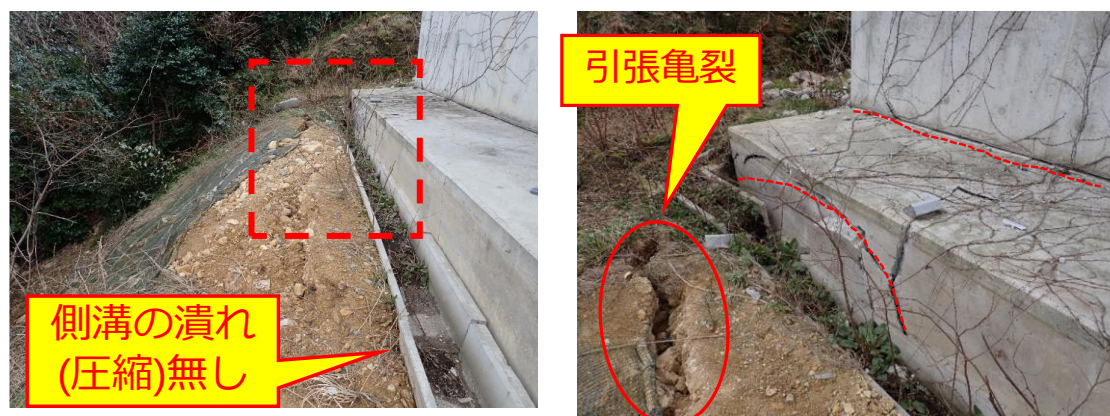
図- 2.3.1.32 橋台の前面の状態

図- 2.3.1.32 には、橋台前面の地盤の状態を示した。橋台の前面にフーチングに接して設けられた排水施設には潰れ等の変状は認められなかった。また橋台前面の地盤には引張亀裂が認められた。当時の設計資料によれば、当該斜面は流れ盤を呈する。地震によって斜面が不安定化し斜面の移動に伴って橋台及びアプローチも移動した可能性がある。

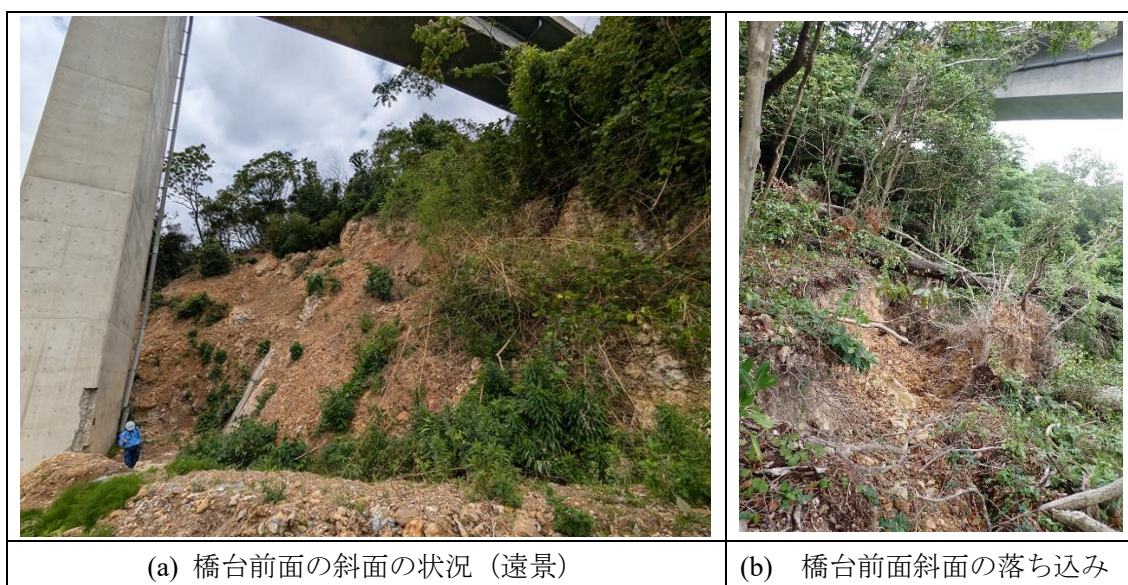
図- 2.3.1.33 橋台前面斜面の状態

図- 2.3.1.33 には、橋台前面斜面の状況を示した。橋台前面の地盤に引張亀裂が生じていた一方で、橋台前面の斜面には、小規模な落ち込み等は認められるものの、橋台及びアプローチ部の不安定の誘因となるようなすべりの痕跡はみとめられなかった。これらのことから、広く深い範囲で地盤の移動が生じ、橋台等に影響を及ぼした可能性が示唆される。

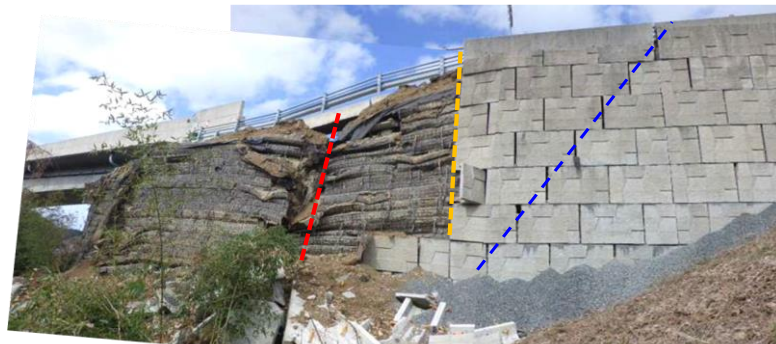
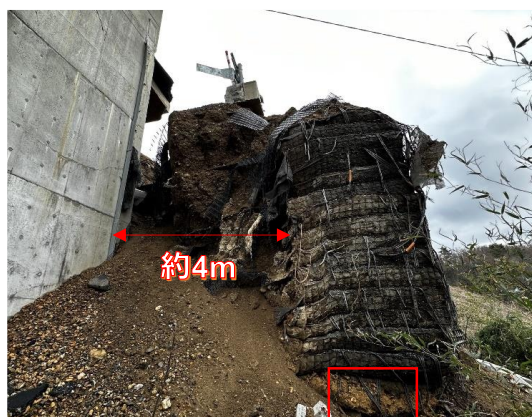
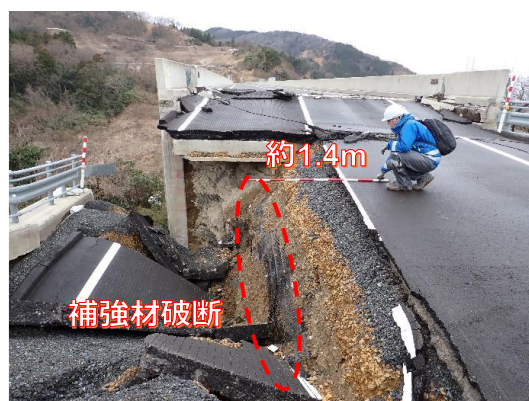
図- 2.3.1.37 補強土壁の状態（A1 橋台側）

図-2.3.1.37 に、A1 橋台側の左側面の写真を示す。A1 橋台側の左側面については、延長約 12m の範囲において概ねすべての壁面材が落下していた (図-2.3.1.37 (a))。この範囲は、補強材が連結されていた範囲と整合していた。延長約 12m のうち約 7.5m の範囲において、橋軸直角方向に約 4m 移動していた (図-2.3.1.37 (b))。また、最上段付近の位置の補強材については、中央線から左側面 (崩壊側) へ約 1.4m の位置で破断していた (図-2.3.1.37 (c))。

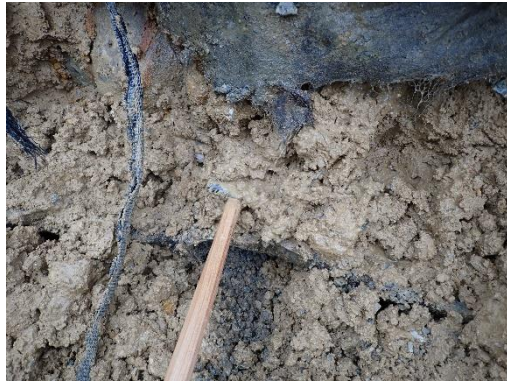
図- 2.3.1.38 下部の盛土材の状態

盛土材を観察したところ、現場発生土が使用されているようであった。図-2.3.1.38 には、図- 2.3.1.37(b)に赤枠で示した範囲のクローズアップを示す。特に下部の盛土材は細粒であり、含水の量も多く少し掘ると水が滲み出した。点検ハンマーが容易にめり込むほどに泥濘化した状態であった。

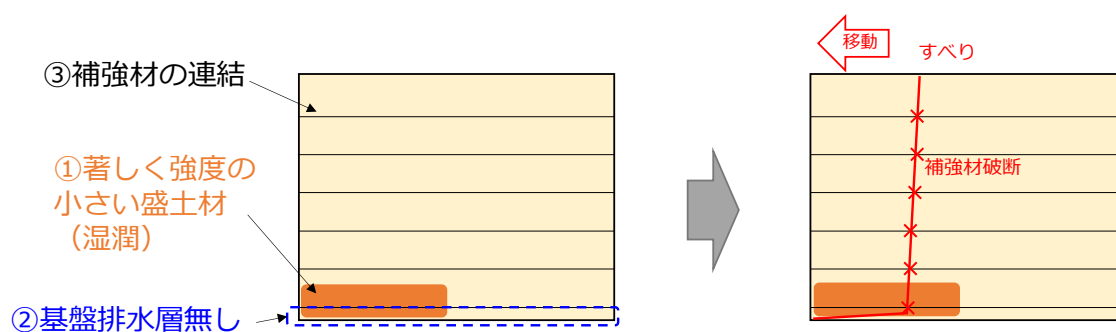
図- 2.3.1.43 推定される変状メカニズム

図-2.3.1.43 に、推定される変状メカニズムを示す。まず、崩壊した側については補強領域の底部に著しく強度の小さい盛土材が存在しており、含水の量も多かった。当時の設計図書によれば、当該橋台背面アプローチ部には、基盤排水層が設置されていないようであり、これも盛土材の低強度を助長した可能性が考えられる。地震動が作用した際に、著しく強度の小さい盛土材の部分ですべりが生じ、その際に、連結型のため補強材の引き抜けが生じることなく補強材が破断し、最終的に崩壊したと考えられる。

③補強材の両側にある壁面への一連の連結構造を選定する場合には、補強土壁としてはこれを適用しない（連結型とした場合、補強材の破断が別の破壊形態に先行して発生し脆性的に挙動するおそれ）。
