## 9. 道路関係施設

### 9.1 能登半島における道路ネットワークと被害の概要

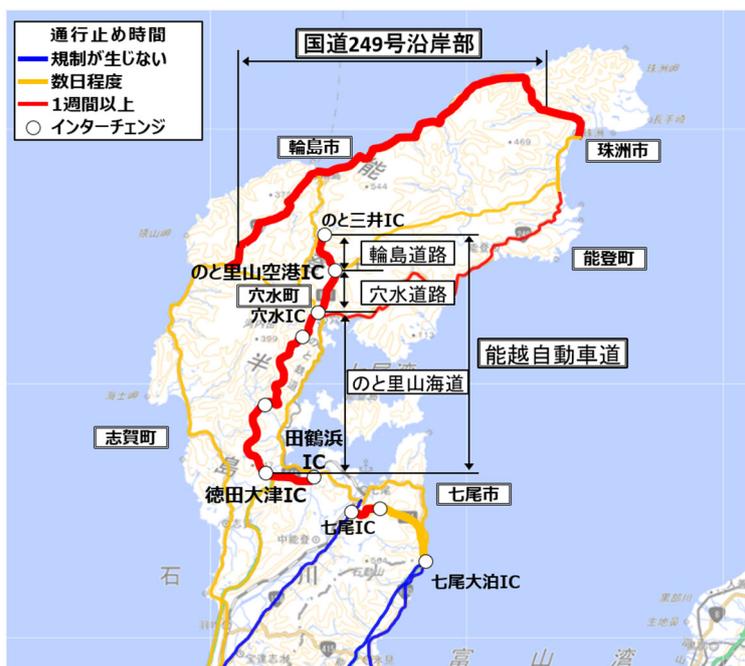
図-9.1.1 能登半島道路ネットワークと地震による通行止めの状況（地理院地図<sup>1)</sup>を加工して作成）

図-9.1.1は能登半島の道路ネットワークを示したものである。能登半島の地形の特性上、奥能登（珠洲市、輪島市、能登町及び穴水町）のエリアにアクセスするための幹線道路は能登半島を周回している国道249号と能越自動車道に限られていることがわかる。今回の地震では、その国道249号と能越自動車道の路線に整備された橋梁、土工構造物、トンネルなどの道路構造物に甚大な被害が生じるとともに、大規模な斜面崩落による道路途絶も生じ、地震後奥能登へアクセスすることが困難な状態となった。図-9.1.1には、地震後に全面通行止めの状態が続いた期間を併記している。地震後に能越自動車道が全面通行止めとなったため、七尾市から奥能登へアクセスするためには七尾湾に沿って国道249号で穴水町へ北上するルートしかない。この区間も地震から数日後には通行可能な状態にはなったものの、交通が集中し路面の段差や亀裂なども所々で生じていたことから通行速度は遅くなり、大規模な渋滞が生じた。この影響により、救護、ライフラインの復旧、救援物資の輸送等のために奥能登へ向かう緊急車両の通行にも著しい支障が生じた。

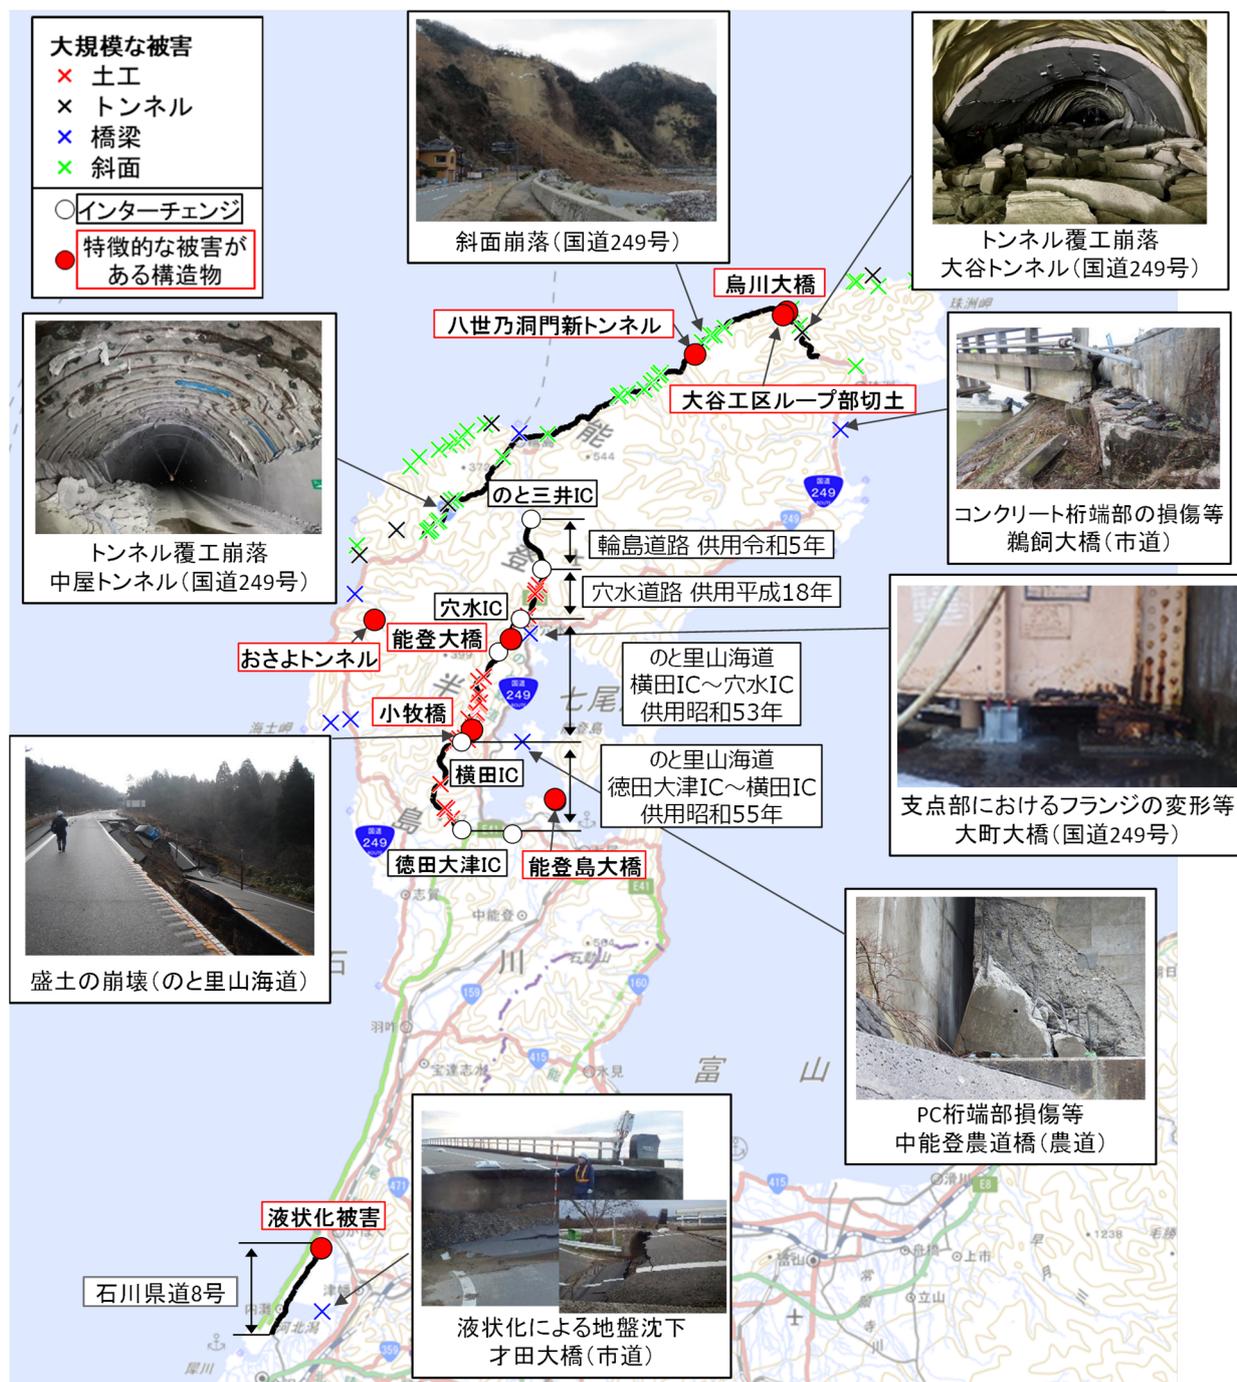
図-9.1.2 令和6年能登半島地震における道路構造物の被害状況

こうした中、国土技術政策総合研究所（以下「国総研」という）及び（国研）土木研究所（以下「土研」という）では、道路構造物の被災の状態把握とその技術的評価、応急復旧に向けた助言、被災メカニズムの分析等を目的として、地震発生直後より300を超える道路構造物の現地調査を行った。表-9.1.1には令和6年3月26日時点での調査数等を示している。主な調査箇所の位置と被災状況の全体像を整理して図示したのが図-9.1.2である。被災状況の概要は次のとおりである。

まず、能越自動車道では、沢埋め高盛土が複数箇所で崩落するなど、通行途絶の原因となる被害が盛土で数多く発生した。また、国道249号のうち能登半島北部の海岸沿いを中心とする区間（国道249号沿岸部）では、大規模な斜面崩壊や地すべりによって通行途絶箇所が生じるとともに、トンネルにおいては地山の変位による影響と推測される覆工コンクリートの崩落が生じた。その他の路線としては、能登島へアクセスする2つの路線に架かる橋に被害が生じたこと、内灘地区などにおいて液状化の影響による被災が生じたことなどが挙げられる。

道路土工構造物に関しては、図-9.1.2に示したとおり、能越自動車道において通行機能に影

響を及ぼす盛土の大規模な崩壊が数多く確認された。ただし、盛土の締め固め基準等が引き上げられた平成 25 年以降に供用された輪島道路（令和 5 年供用）では崩壊に至るような盛土の被害がないなど、それ以前に供用された穴水道路やのと里山海道に比べて被害が軽微であった。また、4 車線を有する区間では、通行機能が完全に喪失するような全幅員に至る崩壊はなかったことも確認されている。
