#### 9.4 道路トンネル

国総研・土研では、令和6年能登半島地震の発生後、令和6年1月11日から道路トンネルの被害に関する現地調査を行った。

本節では、調査した26トンネルのうち、比較的大きな被害が生じていたまたは通行機能が損なわれた11トンネルの調査結果について報告する。本節に示す調査トンネルの位置図及び概要を図-9.4.1、表-9.4.1に示す。

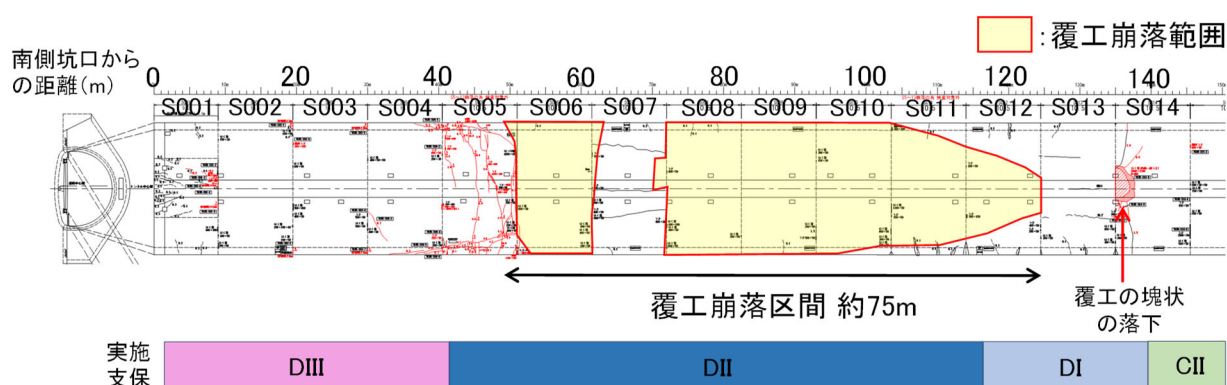
図-9.4.5 大谷トンネルの南側坑口付近の変状展開図

今回の地震では、図-9.4.4 に示す地すべりブロック B に位置する南側坑口から 50～125m 付近の範囲で覆工の崩落が発生した（図-9.4.5）。写真-9.4.1 は、南側坑口から約 35m の地点から北向きに撮影したもので、センターラインのズレや舗装目地の開口が確認された（写真-9.4.2）。写真-9.4.3 は、約 55m の地点から北向きに撮影したもので、1 スパン分（スパン 7（以降、S007））の覆工がかろうじて残存しているものの、その他は覆工が崩落し、防水シートが露出した状態となっていた。S007 の変形形状及び変状（左肩部で大きな幅のひび割れ、右脚部で圧ぎ）に着目すると、覆工の左上方となる山側から反対の谷側へと、大きな偏圧を受けたことを示唆する変形モードとなっていた。覆工は、地すべりの影響を受けた地山の変形に追従できず、崩落に至った可能性が考えられる。写真-9.4.4 は、南側坑口から約 140m の地点から南向きに撮影したもので、覆工の塊状の落下と天端でのひび割れが認められた。また、南側坑口から 40～50m 付近の範囲でも、輪切り状のひび割れが確認された。南側坑口から 40m 付近の範囲については、圧ぎまたは段差を伴うひび割れ等は確認されなかった。また、南側坑口から 140m 付近より北側では、覆工コンクリートの小片のはく落等は確認されたものの、圧ぎまたは段差を伴うひび割れ等は確認されなかった。

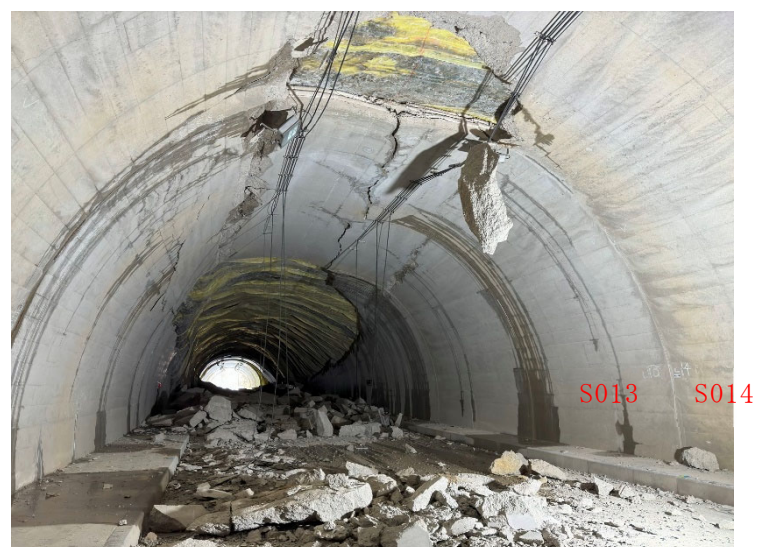
写真-9.4.4 覆工の塊状の落下状況

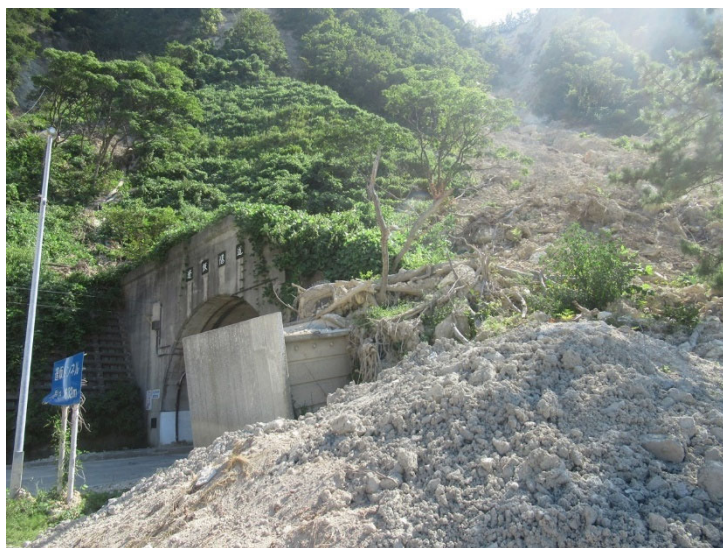
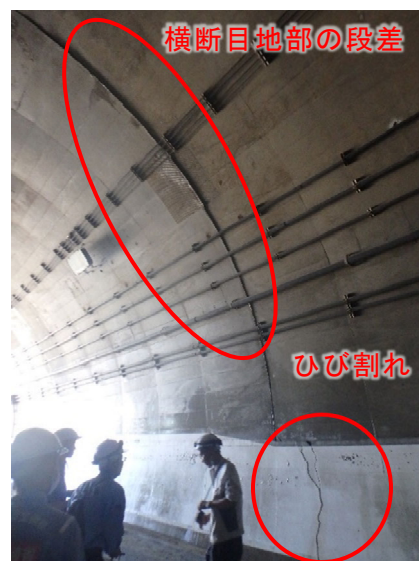
写真-9.4.5 北東側坑口付近の状況

今回の地震により、逢坂隧道では、北東側坑口付近のトンネル上部で斜面の崩落が確認された（写真-9.4.5（a））。トンネル内部では北東側坑口付近の側壁（南東側）にひび割れが生じ、アーチ部（南東側）についても側壁が押し出されたことによる横断目地部の段差が確認された（写真-9.4.5（b））。また、北東側坑口から200m付近では、輪切り状のひび割れ、60mmの舗装目地の開口（写真-9.4.6（a））が生じ、北西側の縁石の変形（写真-9.4.6（b））が確認された。その他の区間では、覆工コンクリートの小片のはく落等は確認されたものの、圧ぎまたは段差を伴うひび割れ等は確認されなかった。さらに、南西側坑口では、斜面の崩落に伴い土塊が坑口部に流入した（写真-9.4.7）。

(a) 斜面の崩落の状況

(b) トンネル内部の状況

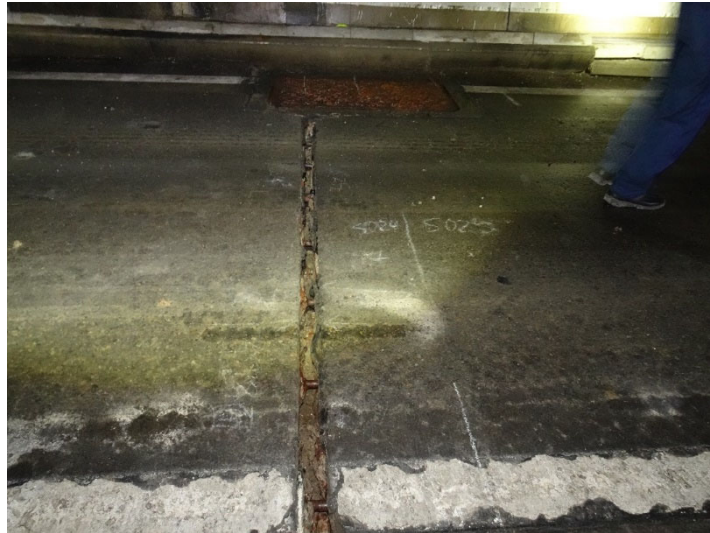
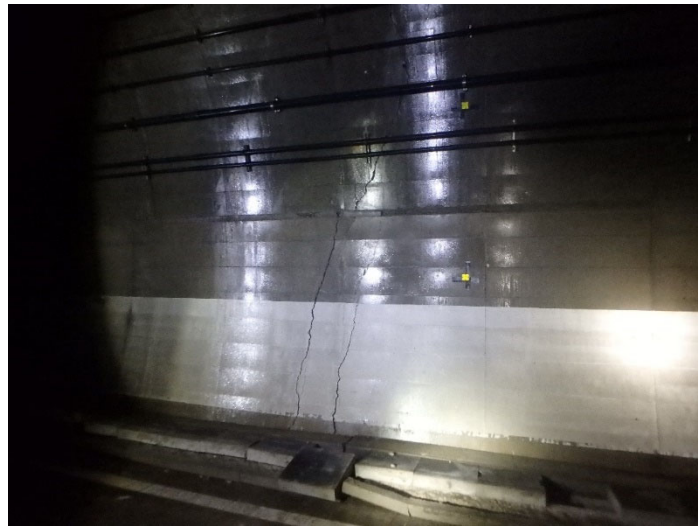
写真-9.4.6 北東側坑口から 200m 付近の状況

(a) 舗装目地の開口

(b) 縁石の変形

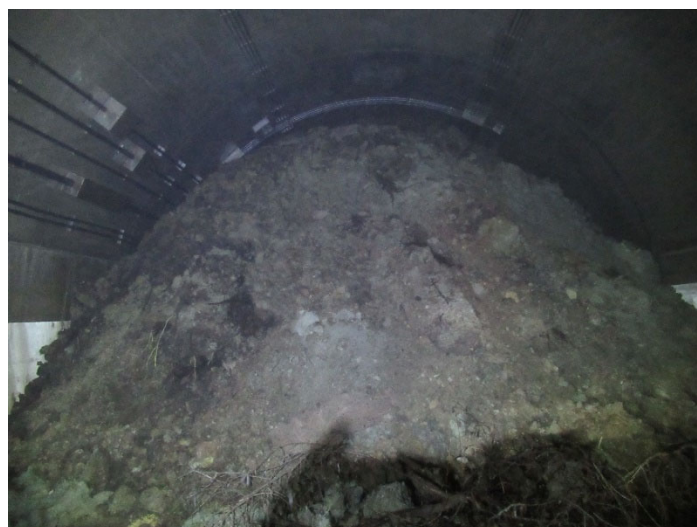
写真-9.4.7 南西側坑口の土砂流入の状況

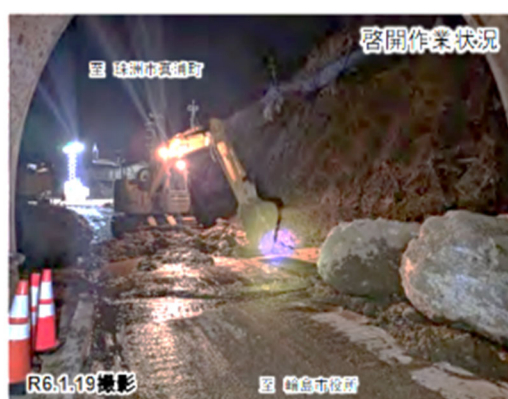
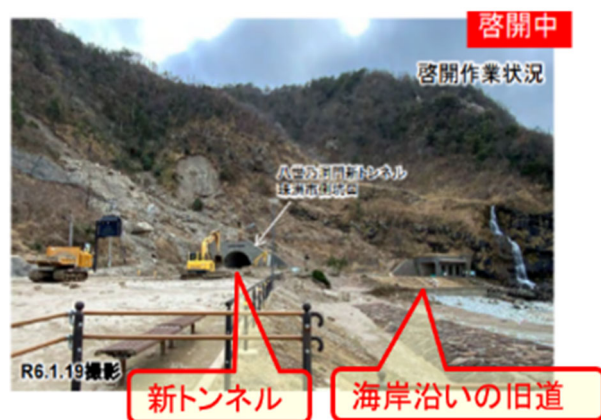
今回の地震では、珠洲側の坑口付近で斜面の崩落は生じたものの（写真-9.4.8）、2月14日に実施した車上目視による調査ではトンネル自体に大きな変状は確認されなかった。

写真-9.4.8 落石や崩土の撤去状況<sup>3)</sup>

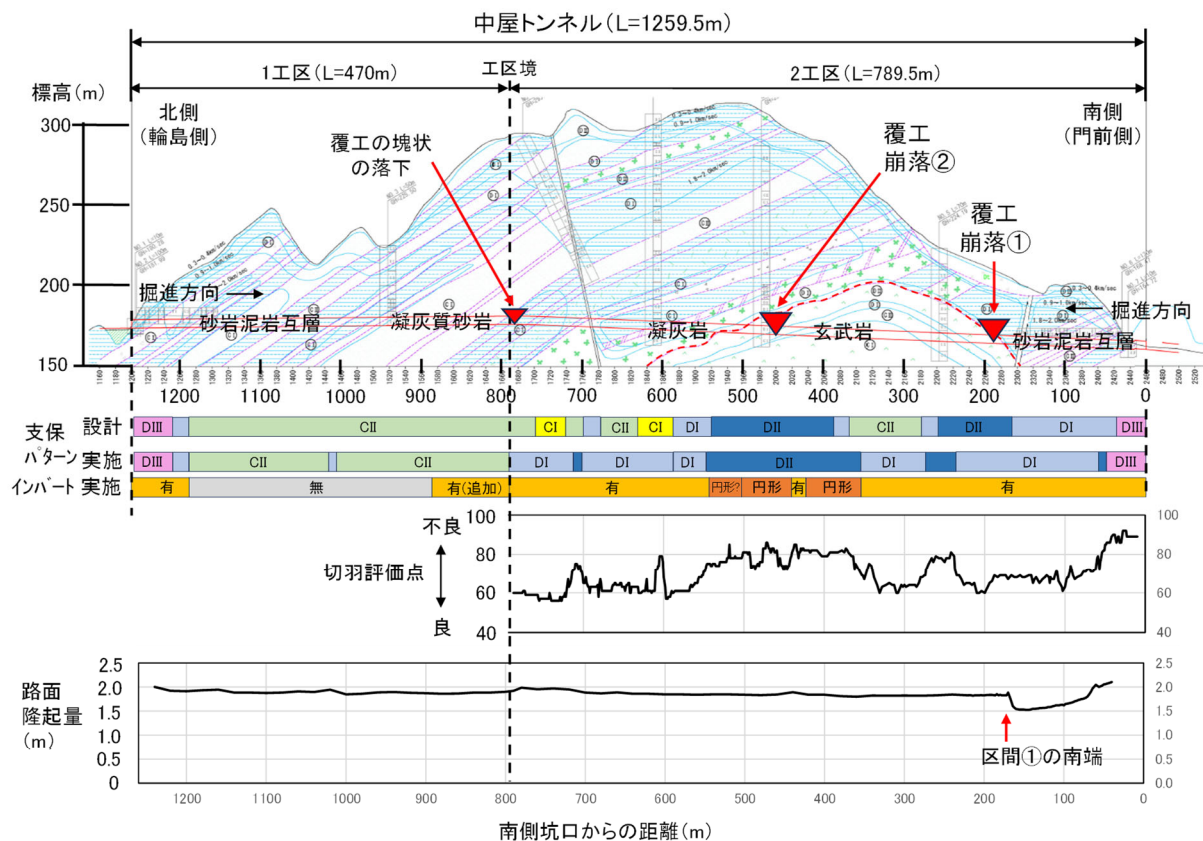
図-9.4.10 中屋トンネルの地質縦断図及び覆工崩落等の発生箇所、設計/実施  
 支保パターン、切羽評価点の推移、路面隆起量の分布

地質縦断図（設計段階で描画されたもの）及び覆工崩落等の発生箇所、設計/実施支保パターン、切羽評価点の推移、路面隆起量の分布を図-9.4.10に示す。路面隆起量は、地震後の3Dスキャナーを用いた計測によるものであり、トンネルが全体的に2m弱隆起していたことが分かる。

施工時の記録<sup>4)</sup>によると、掘削対象となった地質は主に新第三紀中新世の砂岩泥岩互層及び凝灰岩で、南側の一部の区間では玄武岩も認められた。施工時、南側坑口から約340m以降では、細粒凝灰岩の強風化層と考えられる軟弱粘土層、変質玄武岩層が出現した。この細粒凝灰岩はモンモリロナイトを含有し、陽イオン交換容量（CEC）が高く、地山強度比は1.1と小さかった。図-9.4.10に示す切羽評価点も、南側坑口から約340m以降、200mほどに渡り70～80と比較的高い点数を推移し、当トンネルの記録様式において、これは地山が不良であったことを示している。このような地山条件下で切羽崩落や200mmを超える内空変位が発生し、フォアパイリングや増吹付け、増ボルト等の補助工法、円形のインバート等により、難渋の末、膨張性地山を施工した経緯が記されている。

今回の地震では、**図-9.4.10**に示した通り、覆工の崩落が2ヵ所で、覆工の塊状の落下が1ヵ所で発生した。崩落の1ヵ所目は南側坑口から170～200m付近（以降、区間①）で、**写真-9.4.9**（a）は、地震直後、覆工が全面的に崩落していた状況を北向きに撮影したものである。**写真-9.4.9**（b）は、防水シート撤去後、支保工の状態を北向きに撮影したもので、鋼アーチ支保工がせん断により大きくズレていることが確認された。このズレはハの字状を呈しており、ズレ量は約40～50cmであった（**写真-9.4.9**（c））。**図-9.4.11**は、ズレの発生面の走向傾斜を読み取り、模式的に描画したものである。文献<sup>4)</sup>には、今回のズレの発生面が砂岩泥岩互層と玄武岩層の地質境界に当たり、破碎部であったとの記録がある。地震により地山が地層境界沿いに変位し、これに追従できなかった覆工が崩落した可能性が考えられる。

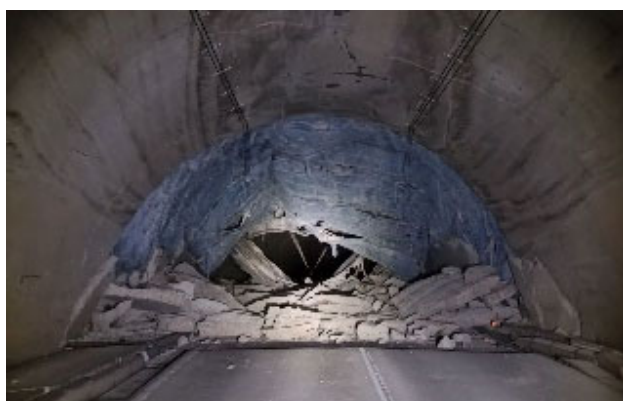
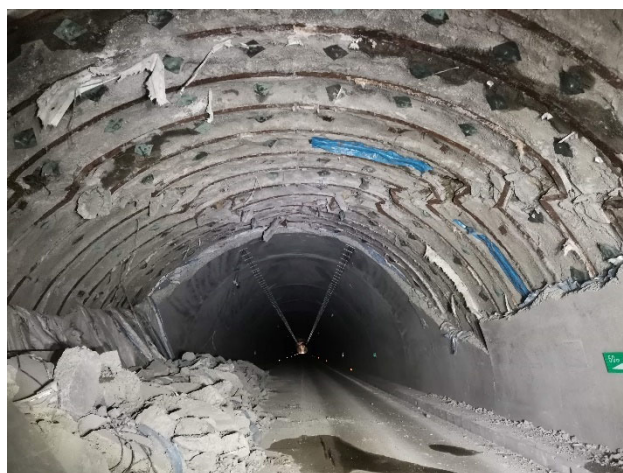
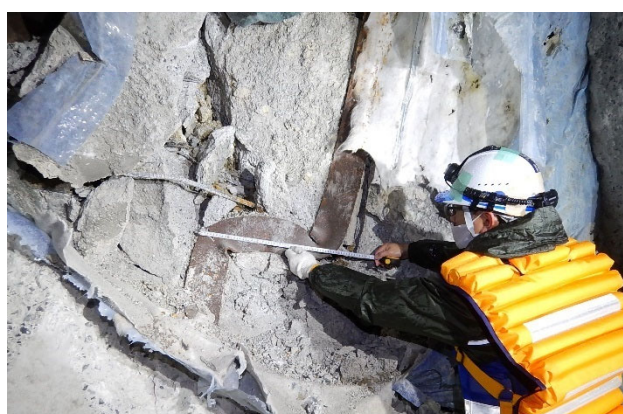
写真-9.4.9 覆工の崩落区間①の状況

(a) 覆工の崩落

(b) 支保工の変状

(c) 鋼アーチ支保工のせん断ズレ

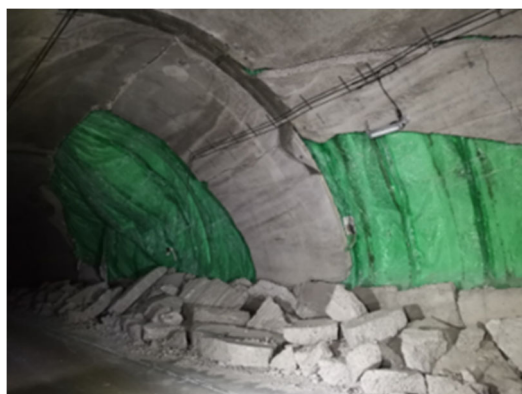
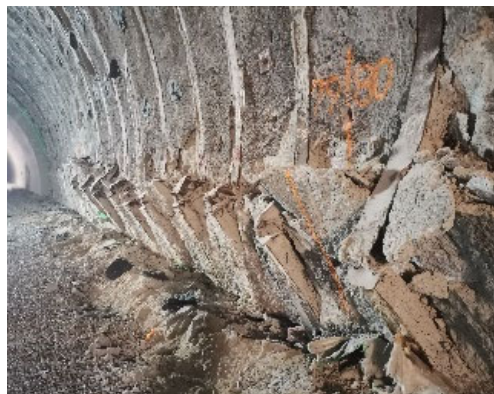
写真-9.4.10 覆工の崩落区間②の状況

崩落発生 of 2ヵ所目は、南側坑口から430～470m付近（以降、区間②）で、**写真-9.4.10**（a）は地震後の覆工の崩落の状況を北向きに撮影したものである。複数箇所では覆工の片側が崩落していた。**写真-9.4.10**（b）は防水シート撤去後の支保工の変状を北向きに撮影したもので、右側壁で鋼アーチ支保工の上・下半の継手部が著しく変状していた。また、この継手部の高さ付近のロックボルトのほとんどが頭部で破断していた。区間②は、膨張性地山により施工が特に難渋した区間に整合した。

(a) 覆工の崩落

(b) 支保工の変状

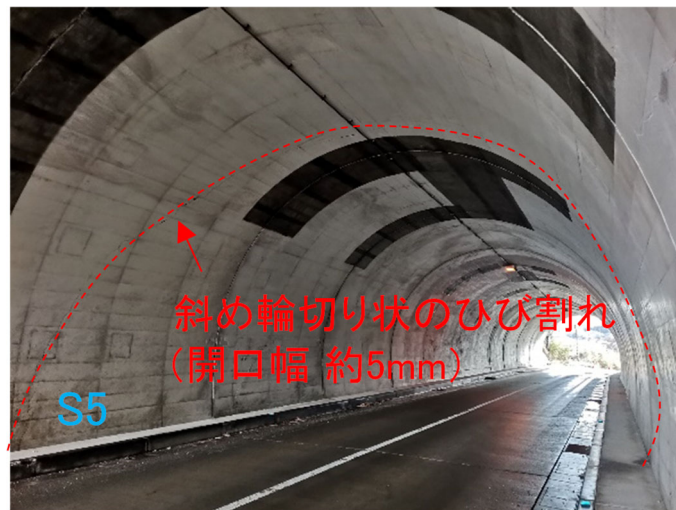
写真-9.4.11 木ノ浦隧道の被害状況

現地調査は令和6年2月6日に徒歩による路面上からの目視にて実施した。木ノ浦隧道では、約5mmの開口幅の斜め輪切り状のひび割れが確認された（写真-9.4.11）。その他の区間では、覆工コンクリートの小片のはく落等は確認されたものの、圧ぎまたは段差を伴うひび割れ等は確認されなかった。

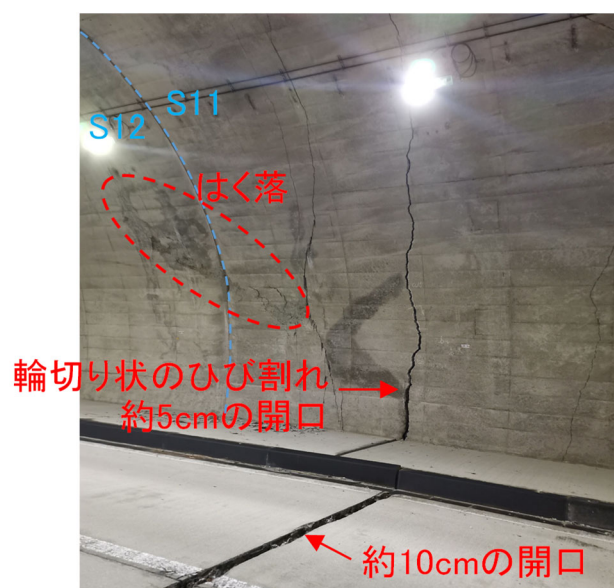
写真-9.4.12 光浦トンネルの被害状況

現地調査は令和6年2月8日に徒歩による路面上からの目視にて実施した。今回の地震により、光浦トンネルでは、トンネルの中央部で約5cmの開口幅の輪切り状のひび割れ、約10cmの舗装目地の開口や覆工のはく落が生じたことを確認した（写真-9.4.12）。その他の区間では、覆工コンクリートの小片のはく落等は確認されたものの、圧ぎまたは段差を伴うひび割れ等は確認されなかった。

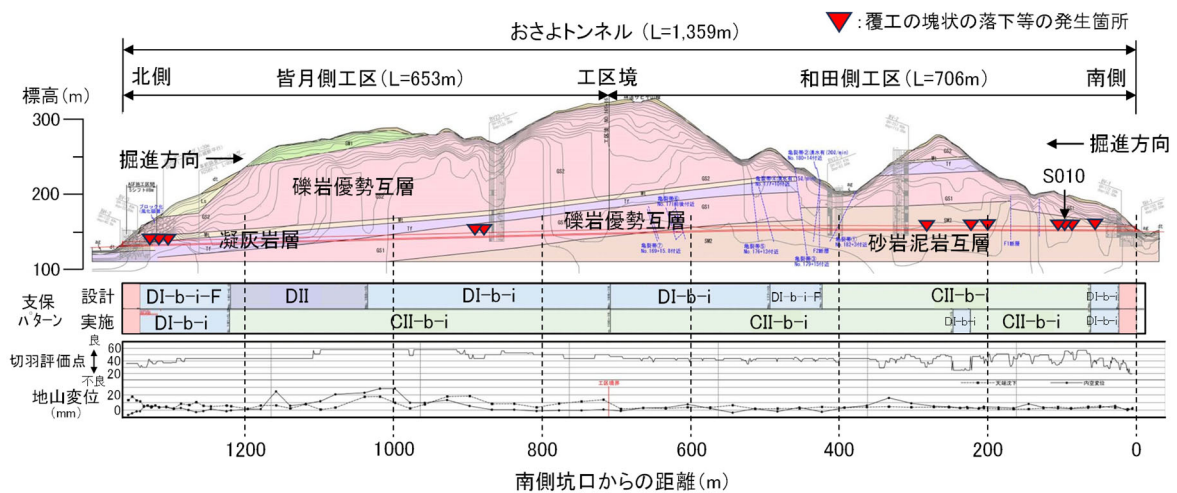
図-9.4.15 おさよトンネルの地質縦断図及び覆工崩落等の発生箇所、  
設計/実施支保パターン、切羽評価点と地山変位の推移

今回の地震では、南側坑口から約300mの範囲で覆工の塊状の落下等顕著な変状が多く発生した。覆工の塊状の落下を表す代表例として、スパン10（以降、S010）付近の変状の状況を写真-9.4.13に示す。このように、当トンネルでは輪切り状のひび割れや天端～肩部での覆工の落下、盤ぶくれ等が特徴的であった。主要な変状の発生箇所について施工時の記録に着目すると、南側坑口から約350mの区間はその他の区間に比べて切羽評価点の変動が大きかった。

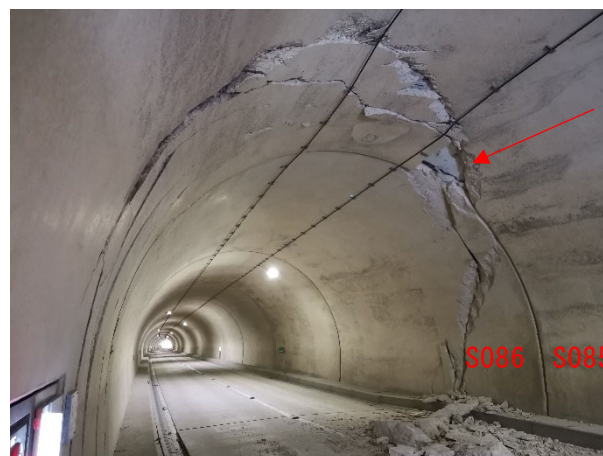
写真-9.4.14 S085～S086 付近の変状の状況

南側坑口から約880mのスパン85～86付近の変状の状況を写真-9.4.14に示す。ここでも輪切り状のひび割れが認められた。北側坑口付近については、坑口に向かって斜め方向に輪切り状のひび割れが生じていた（写真-9.4.15）。その他の区間では、覆工コンクリートの小片のはく落等は確認されたものの、圧さまたは段差を伴うひび割れ等は確認されなかった。

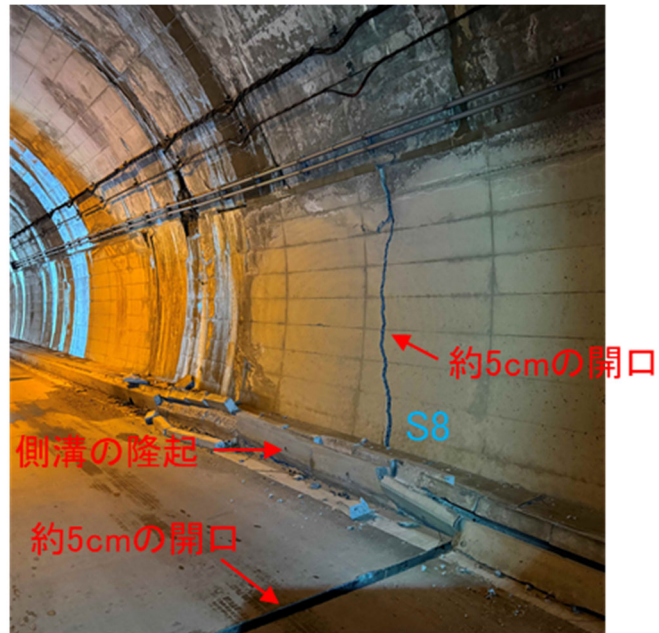
写真-9. 4. 16 長谷の潤隧道の被害状況

現地調査は、令和6年2月8日に徒歩による路面上からの目視にて実施した。今回の地震により、長谷の澗隧道では、トンネルの中央部で約5cmの開口幅の輪切り状のひび割れ、約5cmの舗装目地の開口や側溝の隆起が生じたことを確認した（写真-9.4.16）。その他の区間では、覆工コンクリートの小片のはく落等は確認されたものの、圧ぎまたは段差を伴うひび割れ等は確認されなかった。

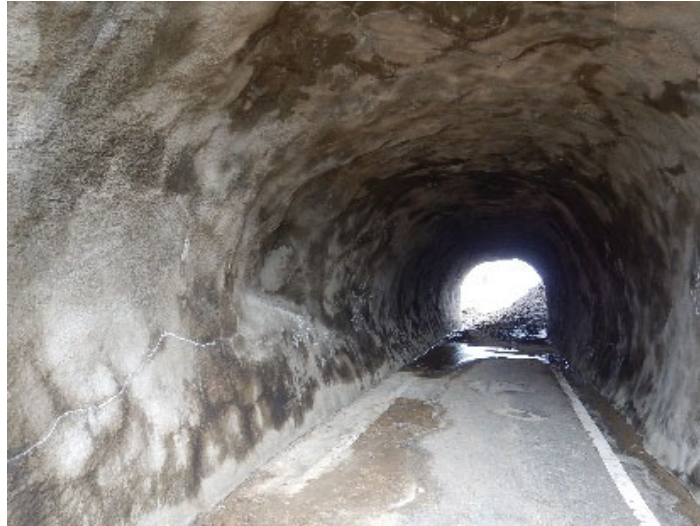
写真-9.4.17 木の葉トンネルの状況

現地調査は、令和6年2月8日に徒歩による路面上からの目視にて実施した。今回の地震により、木の葉トンネルは、甚大な被害が生じた輪島市街の近くに位置しているが、吹付けコンクリートに細かなひび割れが入る程度で、大きなはく落片等は確認されなかった（写真-9.4.17）。

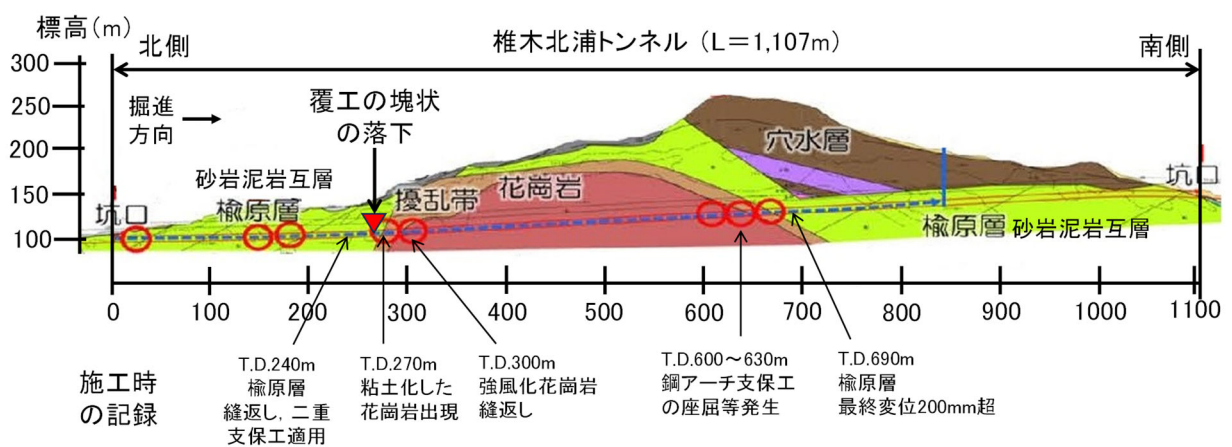
図-9.4.19 椎木北浦トンネルの地質縦断図及び施工時の記録<sup>7)</sup>に加筆

地質縦断図及び施工時の記録<sup>7)</sup>を図-9.4.19に示す。掘削対象となった地質は、主に新第三紀の砂岩泥岩互層（楡原層）と中生代ジュラ紀の花崗岩からなる。文献<sup>7)</sup>によると、北側坑口からの240m付近で初期変位が100mmを超える変位が発生し、二重支保工が適用された。そして、270m付近の楡原層と花崗岩との境界付近を擾乱帯と呼んでおり、粘土化した花崗岩に対し、一次インバートに鋼製ストラットを導入する等、施工に難渋した経緯が記されていた。

写真-9.4.18 は、北側坑口から約 270m の地点から北向きに撮影したものである。斜め輪切り状に発生したひび割れが横断目地と交差し、右肩及び左肩で覆工が塊状に落下していた。その他、監査歩廊の隆起や傾きや車道の盤ぶくれ等の小規模な被害が認められた。図-9.4.19 より、覆工の塊状の落下が発生した箇所は、先述した砂岩泥岩互層と花崗岩との地質境界部（擾乱帯）に整合した。その他の区間では、覆工コンクリートの小片のはく落等は確認されたものの、圧ぎまたは段差を伴うひび割れ等は確認されなかった。

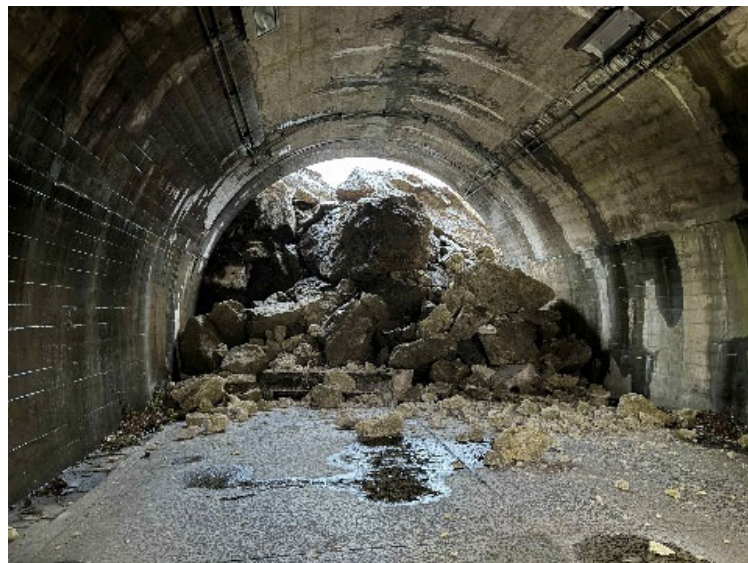
写真-9.4.19 宇出津第3隧道の坑口部の状況

現地調査は、令和6年2月6日に徒歩による路面上からの目視にて実施した。今回の地震により、宇出津第3隧道では、トンネルの構造に大きな被害は生じなかった。しかし、斜面の崩落に伴い土塊が北西側坑口部に流入し、道路としての機能が失われた（写真-9.4.19）。

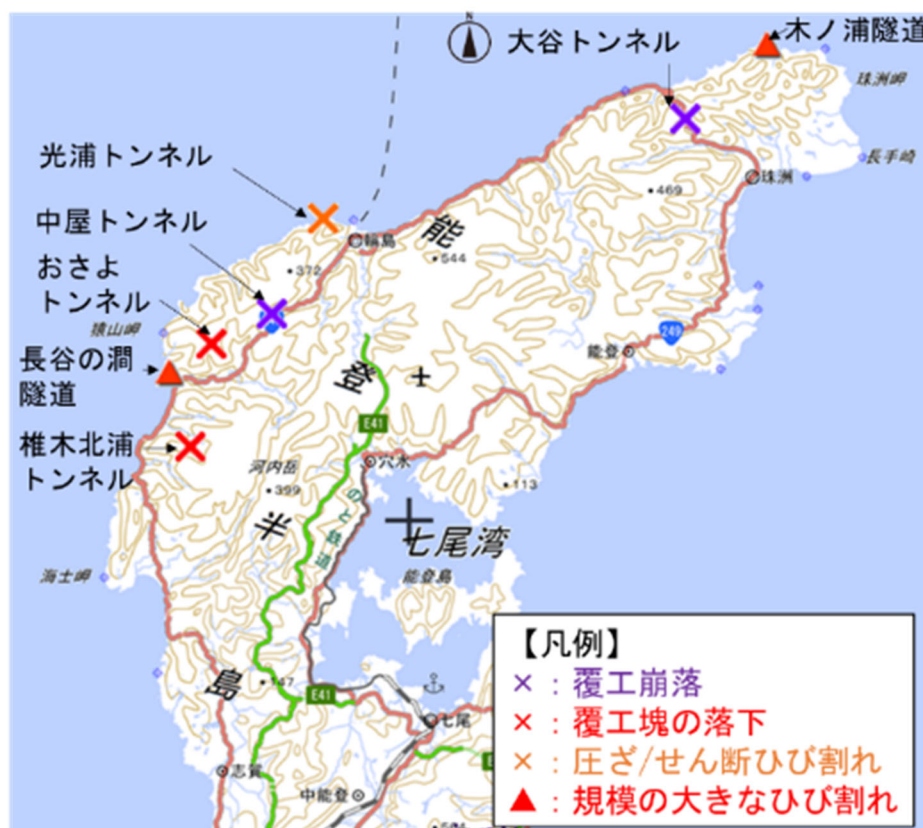
図-9.4.21 比較的大きな被害を受けたトンネル<sup>8)</sup>を編集

珠洲市～輪島市の広い範囲において、複数の道路トンネルで地震によるものと推定される覆工の崩落や覆工塊の落下を伴う変状が確認された（図-9.4.21）。特に大きな被害を受けたトンネルのうち、大谷トンネルは地すべり地帯に位置し、中屋トンネルは地質の変化が大きい区間や地山が膨張性を示す区間を有していた。いずれのトンネルも地山の大規模な変形に覆工が追従できず、覆工の崩落が発生したと考えられる。支保工及び覆工は、一般的に地山の変形を抑える能力を有するものの、限界がある。今回の地震による被害は、地山の変形がこの限界を超えたことで生じたことが特徴である。

これらのトンネルは地震による影響を受けやすいと考えられるトンネルの特殊条件<sup>9)</sup>に相当する条件を有していたと考えられる。地震の影響を受けやすい特殊条件に該当する箇所に対しては、以下の対策を行うことができるように基準類を改定するのに加えて、既設トンネルを対策する上での優先度の順位付けや対策方法の確立を進める必要がある。

- ・地震の影響を受けやすい特殊条件に該当する箇所については、計画段階で極力回避する。
- ・計画段階で回避できない場合や施工段階で判明した場合には、トンネル内部空間での利用者被害リスクの軽減や速やかな通行機能の回復を可能とするために、覆工崩落などが生じにくい対策を行う。
- ・維持管理段階においても特殊条件に該当する箇所に変状が発生した場合は、優先的に変状対策を行う。
