## 9.5 無電柱化関連施設

### 9.5.1 概要

令和6年能登半島地震では、1月1日に最大震度7を記録した地震が発生した。発生から約1日が経過した1月2日16時時点で停電被害は約33,700戸<sup>1)</sup>となり、携帯電話が利用できない地域も発生するなど、電力・通信の供給に大きな被害をもたらした。本報では、国総研で実施した能登半島地震における無電柱化路線の被災状況調査結果とともに、災害時の無電柱化路線の車両通行機能に関する調査結果を紹介する。

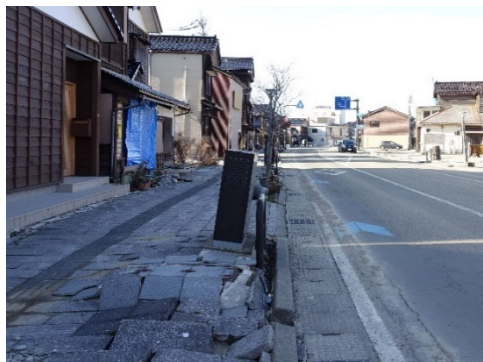
無電柱化路線では、設備の被災状況として、輪島市河井町などの5つの路線で地上機器の傾斜が確認された（写真-9.5.1）。路面の被災状況として、地上機器周辺や特殊部周辺で不等沈下が確認された（写真-9.5.2）。地上機器周辺や特殊部周辺以外の路面においても、ひび割れや不等沈下が発生しており、被災原因を把握することはできなかった。なお、車両の通行に支障となる路面の被災はどの路線でも確認されなかった。

写真-9.5.1 地上機器の傾斜状況  
輪島市河井町 県道1号

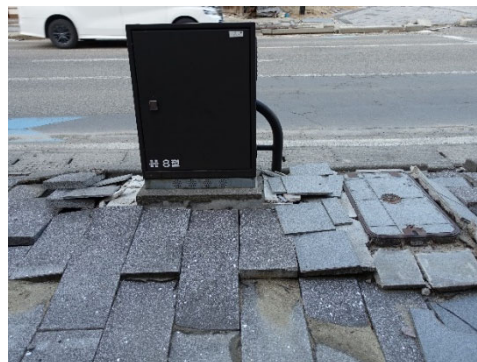
写真-9.5.2 路面の不等沈下状況  
（地上機器周辺）  
輪島市河井町 県道1号

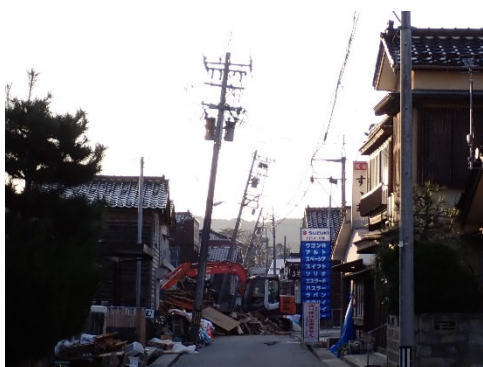
近傍の電柱路線では、電柱の傾斜や電線の垂れ下がりが確認され、傾斜している電柱の中には隣接電柱と連鎖して傾斜している電柱も確認された（写真-9.5.3）。さらに、車両通行への支障となる電柱の倒壊や、電線の垂れ下がりが発生している路線も確認された（写真-9.5.4、写真-9.5.5）。

写真-9.5.3 連鎖した電柱の傾斜状況  
輪島市河井町

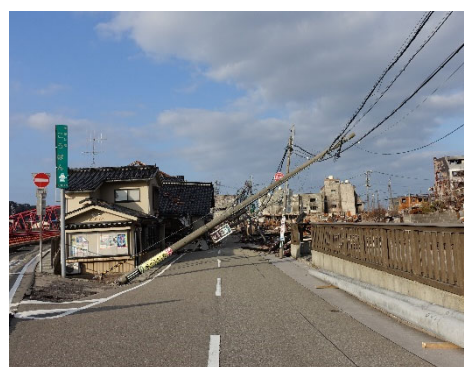
写真-9.5.4 電柱の倒壊状況  
輪島市河井町

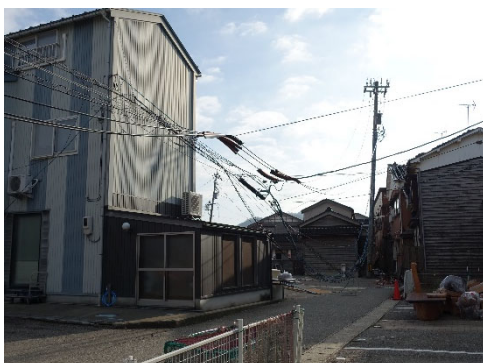
写真-9.5.5 電線の垂れ下がり状況  
輪島市河井町

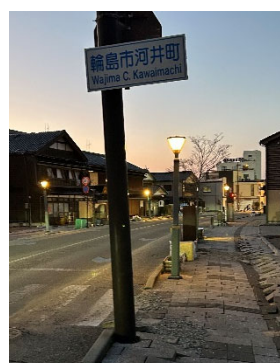
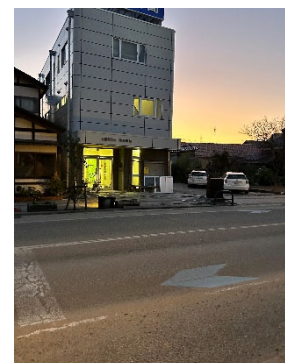
被災に伴う電力・通信の供給に関する調査は電線管理者でないと実施できないため、今回の調査では電力・通信の供給に関して調査の対象としていない。ただし、調査した無電柱化路線で信号灯器の稼働が確認され、輪島市河井町では夜間に沿道家屋や道路照明への電力供給（写真-9.5.6）が確認された。

写真-9.5.6 電源供給状況  
輪島市河井町 県道1号

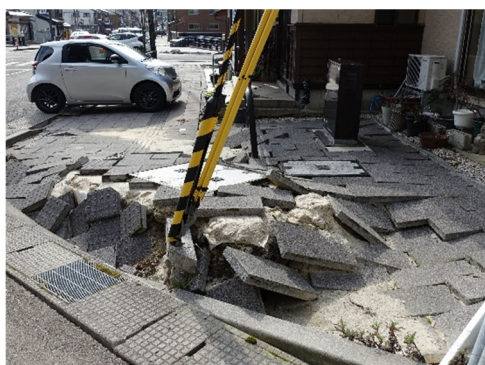
今回調査した無電柱化路線の多くで、噴砂など液状化の痕跡が確認された。液状化の痕跡が確認された路線では、地上機器周辺の舗装で大きな破損が確認された箇所（写真-9.5.7）や、舗装の破損が確認されなかった箇所（写真-9.5.8）など、被災の程度に差が見られた。液状化が発生した場合の影響について、知見の整理が必要と考えられる。

写真-9.5.7 舗装が破損した無電柱化路線（液状化の痕跡を確認）  
能登町宇出津新 県道35号

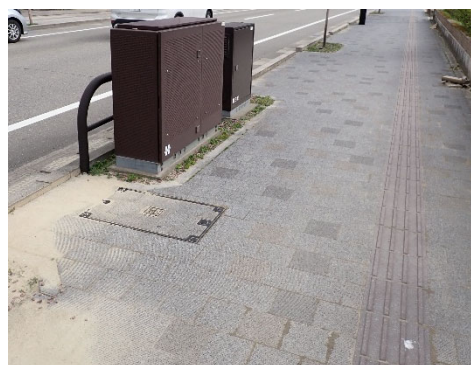
写真-9.5.8 舗装の破損がない無電柱化路線（液状化の痕跡を確認）  
七尾市和倉町 県道248号

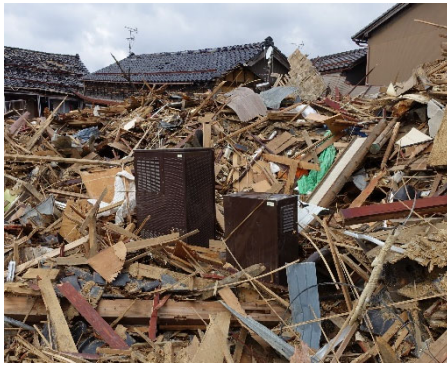
地上機器において、1箇所のみではあるものの、近接する家屋が倒壊した場合でも大きな被害が見られない箇所（写真-9.5.9）が確認された。なお、電柱においては、近接する家屋が倒壊することによる傾斜が発生している箇所（写真-9.5.10）が確認された。

写真-9.5.9 倒壊した家屋に近接する  
地上機器  
穴水町大町 県道1号

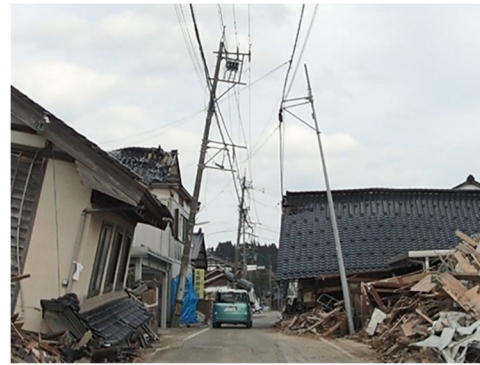
写真-9.5.10 倒壊した家屋に近接する  
電柱  
珠洲市上戸町内
