## 10．農業関係施設

### 10.1 概要

令和6年1月1日に発生した能登半島地震により、北陸地方を中心として、農地および農業用施設が甚大な被害を受けた。寒地土木研究所寒地農業基盤研究グループは、農林水産省の被災地支援組織であるMAFF-SAT（農林水産省・サポート・アドバイsteam）への派遣要請を受けた北海道開発局農業水産部と連携して、令和6年1月29日から3月1日にかけて、延べ48人・日の職員を被災地に派遣して、農業用施設の被害調査および復旧支援に当たった。農業用施設とは、ダム、ため池、頭首工、用水路（開水路、パイプライン）、排水路、農業集落排水施設などである。当グループからの派遣職員は、石川県輪島市と志賀町における農業集落排水施設の被害調査および富山県氷見市における農業用パイプラインの被害調査と復旧支援に携わった。本稿では、被災地で派遣職員が確認した被害状況等について報告する。

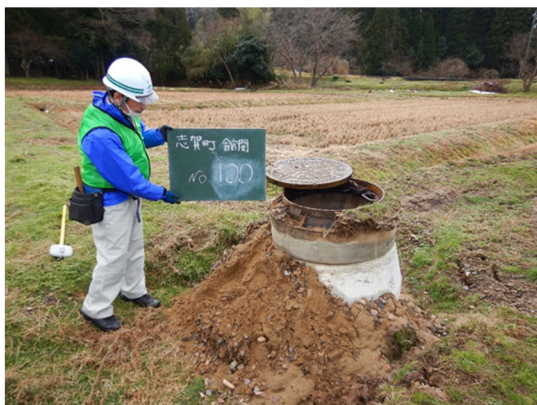
農業集落排水施設の被害調査では、施設管理者から提供を受けた図面をもとに管路に沿って踏査を行い、まずは管路の沈下や隆起の状況を道路上から目視で把握した。管路内の点検を行うためのマンホールが大きく隆起している状況（写真-10.1）や、逆に管水路の埋設箇所の地盤が沈下する被害（写真-10.2）がみられた。

写真-10.1 マンホールが隆起した状況

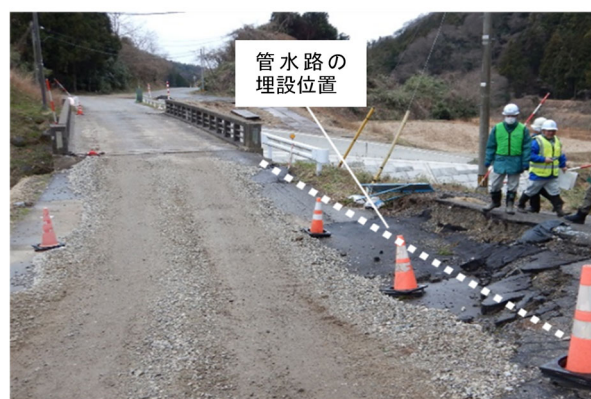
写真-10.2 管路の埋設部の沈下状況

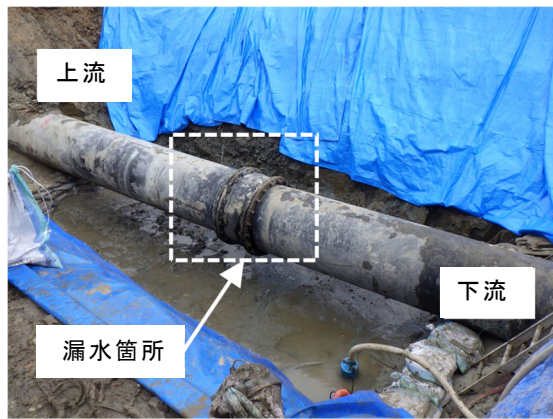
地震発生後の現地踏査で確認された農業用パイプラインの継輪箇所における漏水状況を写真-10.5に示す。管種は管径800mmのK型ダクタイル鋳鉄管であり、直管が継輪により接続されていた。写真-10.6のように、継輪と下流側の直管の接合部に隙間が生じて漏水が発生していた。このような被害は地震動による管体の変位により発生したものと推察される。

写真-10.5 パイプラインの継輪箇所

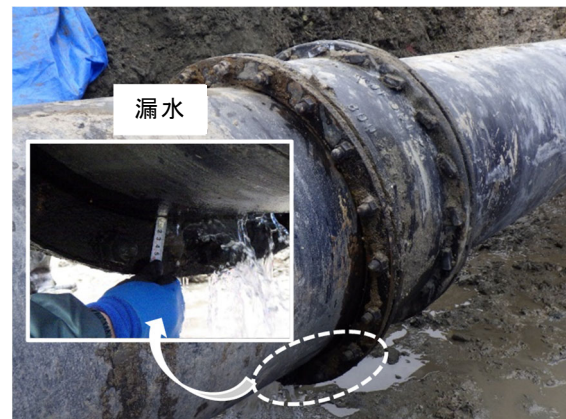
写真-10.6 継輪部からの漏水状況

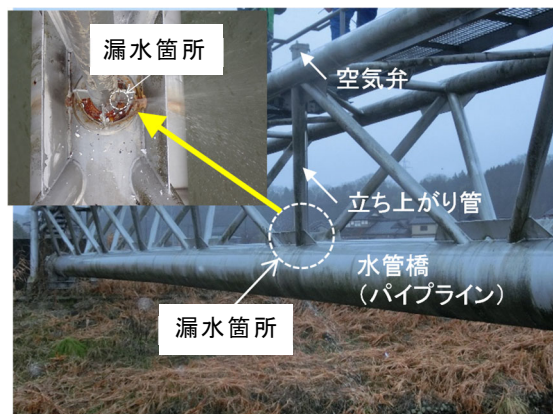
写真-10.7 水管橋の空気弁立ち上がり管の破損

パイプラインには地上に露出して河川などを横断する水管橋がある。水管橋では埋設管のような土圧による抑えがないので、地震動の影響を受けやすいと考えられる。水管橋には、パイプライン中の水流の妨げとなる空気を速やかに排気するための空気弁が設置されている場合が多い。写真-10.7に示す水管橋の中央部には、立ち上がり管を介した空気弁が設けられており、本管と立ち上がり管の接合部において漏水が確認された。また、同様な水管橋の空気弁におけるフランジ部で漏水している被害が比較的多くみられた（写真-10.8）。このような被害では、局所的な腐食が進行している場合が多くみられ、そこが弱部となってこの度の地震によって被害が顕在化したと推察された。

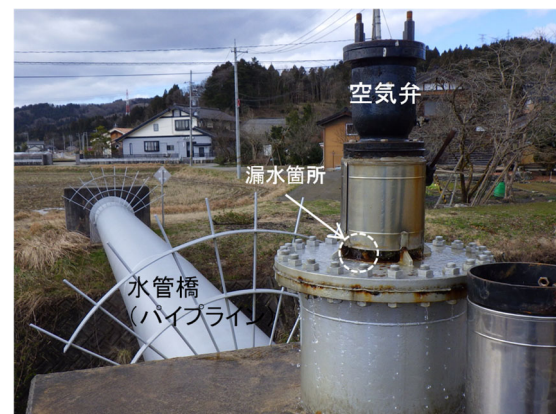
写真-10.8 腐食箇所における破損

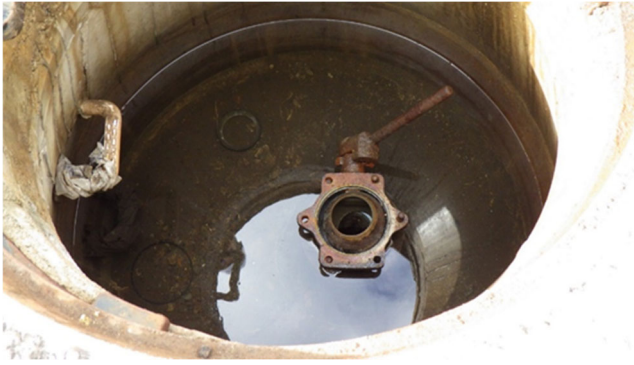
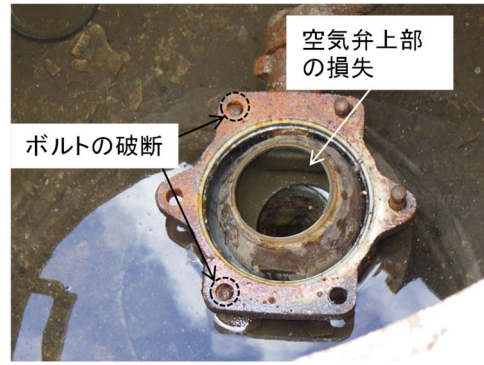
さらに、空気弁に関しては、写真-10.9および写真-10.10に示すように空気弁上部が破損する被害が調査路線の随所においてみられた。このような空気弁の破損は、非常に大きな内水圧が空気弁内に作用したことで、フランジを固定していたボルトが破断して、空気弁上部の部材が吹き飛んだものと考えられる。

写真－10.9 空気弁上部の破損状況

写真－10.10 空気弁上部の破損（図－10.9 の拡大）

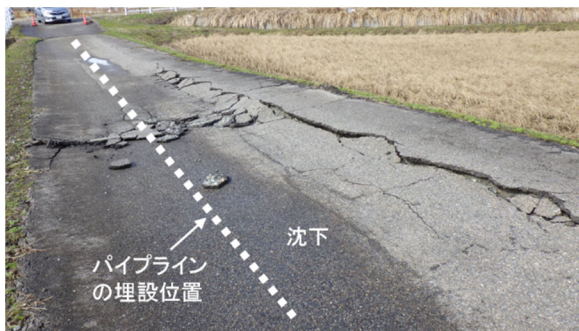
また、パイプラインの埋め戻し土の液状化と考えられる地盤沈下が、多くの箇所で見られた。写真-10.11はパイプラインが埋設されている道路直下の地盤が沈下した状況である。写真-10.12は、道路横断部の埋め戻し材が沈下したので、空気弁がマンホールを押し上げて表出した状況である。さらに、圃場ぎわのパイプライン埋設箇所には、ところどころに液状化による噴砂を確認した。本パイプラインは主に砂質土により埋め戻しが行われており、地震による液状化がしやすい特性であったと考えられる。

写真－10.11 パイプライン直上の道路地盤の沈下

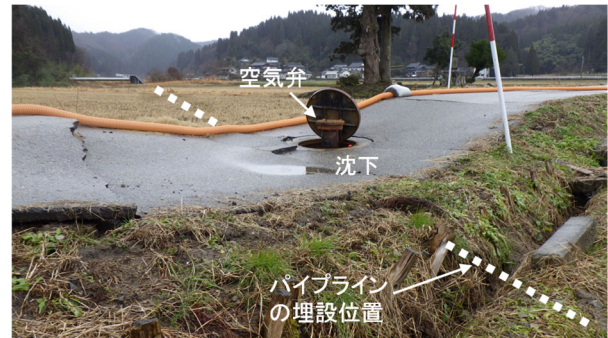
写真－10.12 道路横断部の道路地盤の沈下
