国総研資料 第1340号

高層建築物の地震後の火災安全対策技術の開発

Development of Postseismic Fire-Safety Technology for High-Rise Buildings

国土交通省 国土技術政策総合研究所

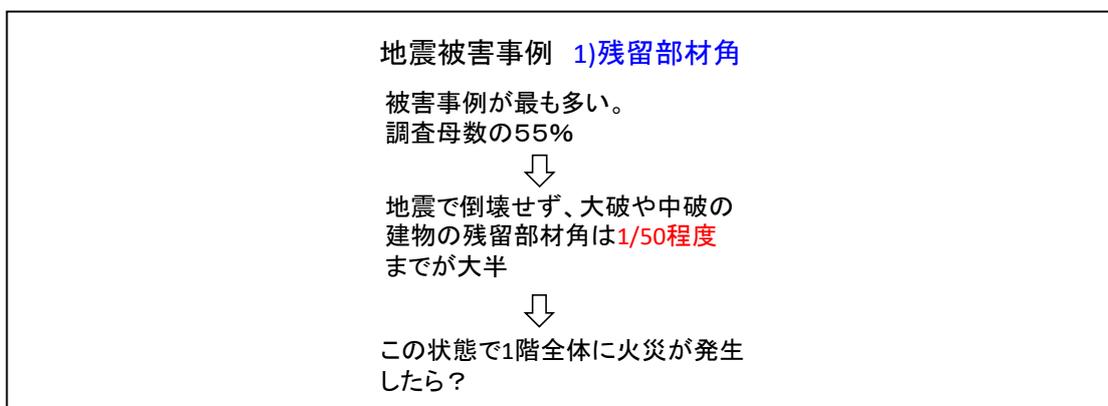
図 4.1.1 地震被害事例 (1)残留部材角)

地震による構造的な被害の中では、図 4.1.1 に示すような残留部材角を生じた被害事例が一番多く、調査母数約 900 事例中の 55%を占めている。地震で倒壊せず、大破や中破の建築物の中で、残留部材角の大きさは 1/50 程度というものが大半を占めている。

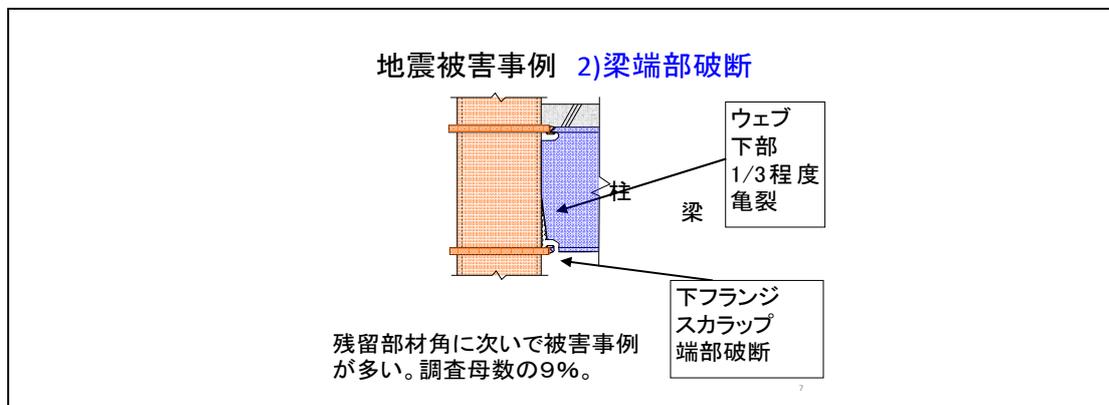
図 4.1.2 地震被害事例 (2)梁端部破断)

残留部材角に次いで被害事例が多いものが図 4.1.2 に示す梁端部破断であり、調査母数の 9%を占めている。柱-梁接合部において、ウェブの下部 1/3 程度が亀裂し下フランジが破断しているというケースが多かったという報告がなされている。

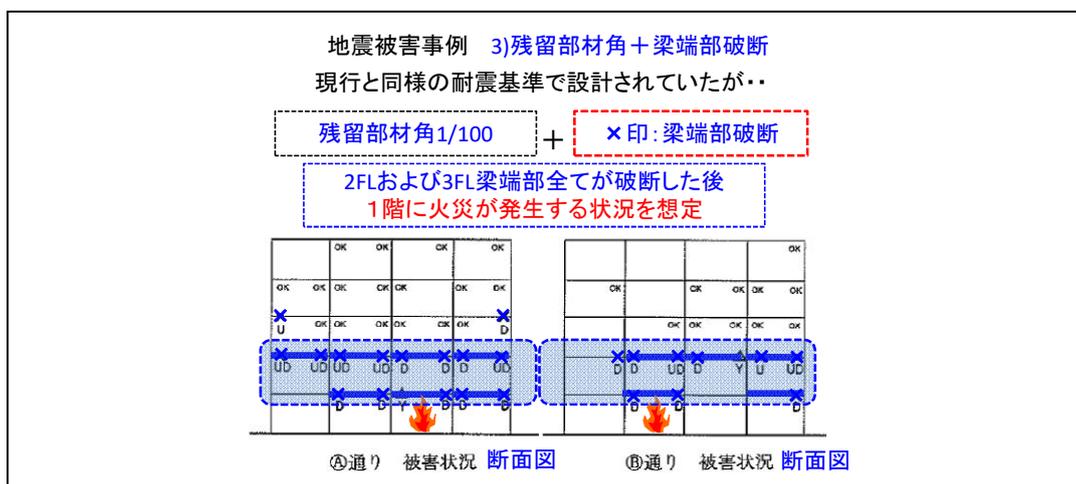
図 4.1.3 地震被害事例 (3)残留部材角+梁端部破断)

現行と同じ耐震基準で設計された建築物(5層4スパン)の被害事例として、図 4.1.3 に示すとおり、残留部材角が 1/100、2 階床及び 3 階床の殆どのところで梁端部破断が生じているものがある。つまり、建築物の低層階において層全体にわたって梁端部が破断しており、残留部材角が同時に発生している事例である。

この事例において火災は報告されていないが、先述のとおり平成 7 年(1995 年)兵庫県南部地震において地震後 3 日間に火災の発生が集中しており、地震に起因する火災が多く発生していることから、残留部材角や梁端部破断を生じた後火災による火熱を受けることは十分に考えられる。その場合、図 4.1.3 に示すとおり、残留部材角や梁端部

破断が建築物の耐火性能（崩壊温度）に影響を与えることが想定でき、このことは、5層以上の建築物でも同様である。

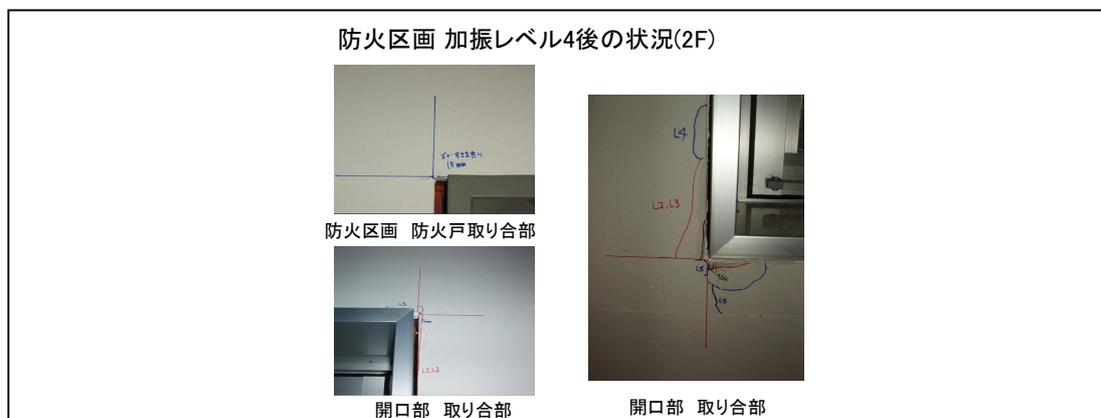
図 4.2.11 加振レベル4 (100%) の結果

図 4.2.11 に示すとおり、防火戸と壁の隙間が生じた。加振レベル4 (100%) による加振では 15 mm程度開く場所も出ている。

- ・乾式間仕切壁の損傷は、ドア・開口部と壁取合い部、壁の入隅、出隅部分に集中した。これは、ドア枠とせっこうボードとの接触、入隅、出隅部分の応力集中によるものと考えられる。
- ・乾式壁の他の部材との取合い部分以外の部分 (一般部) については、目地のずれなどが観察されるが、上張りせっこうボードの外観に大きな損傷は観察されていない。
- ・下張りせっこうボードには、加振によって留付けねじの緩みなどが生じている可能性がある。

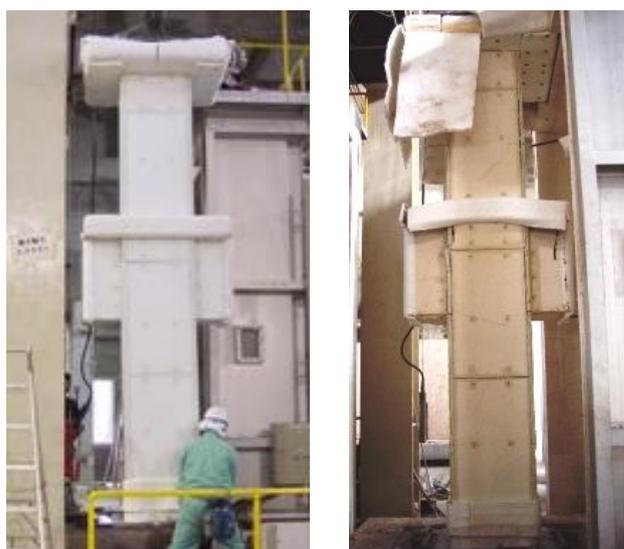
写真 4.4.6 ケイカル被覆柱（加力後）の加熱前（左）と加熱後（右）の様子

ケイカル被覆柱の加熱前後の様子を写真 4.4.6 に示す。加熱後はケイカル被覆材の収縮により目地部分に隙間が見られるものの、目地部分に比べると亀裂幅には大きな変化は見られなかった。

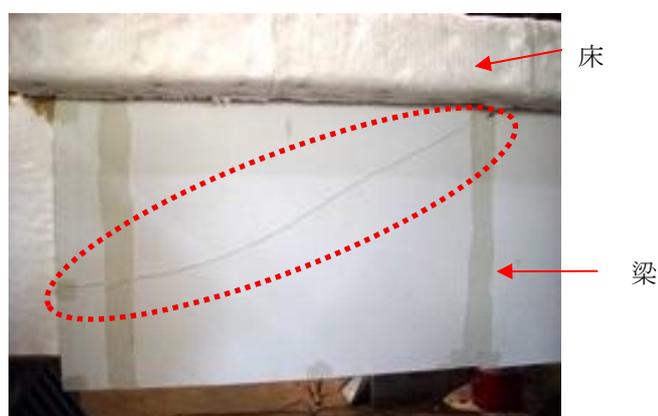
写真 4.4.9 ケイカル被覆梁の加力後の亀裂の様子

- ・ケイカル被覆の柱：写真 4.4.9 に赤い破線の楕円で示すとおり、柱と梁の接合部から離れた梁の被覆端部の両側面に最大 3mm 幅、長さ約 1m の亀裂が生じたものの、被覆が落下することはない。
- ・ロックウール被覆の柱：写真 4.4.10 に示すとおり、柱と梁の接合部において梁の下側フランジ周りに最大 9mm 幅の亀裂が生じたものの、被覆が落下することはない。

ケイカル被覆梁の温度については、柱部分の各断面（C-1～3）の 8 点の温度、梁部分の各断面（B-1～4）の 6 点の温度うち、図 4.4.17 及び写真 4.4.9 に示すように被覆に亀裂が生じた B-4 断面の温度が最も上昇した。B-1 断面の鋼材温度を図 4.4.19 に示し、B-4 断面の鋼材温度を図 4.4.20 に示す。図 4.4.19 と図 4.4.20 を比較すると、加熱開始後 100 分以降温度のばらつきが見られ、加熱後半で急な温度上昇を示し、最高温度も高くなっていることが分かる。しかし、2 時間耐火の被覆の仕様という点から、加力後の条件の試験体にも耐火性能には余裕があるといえる。

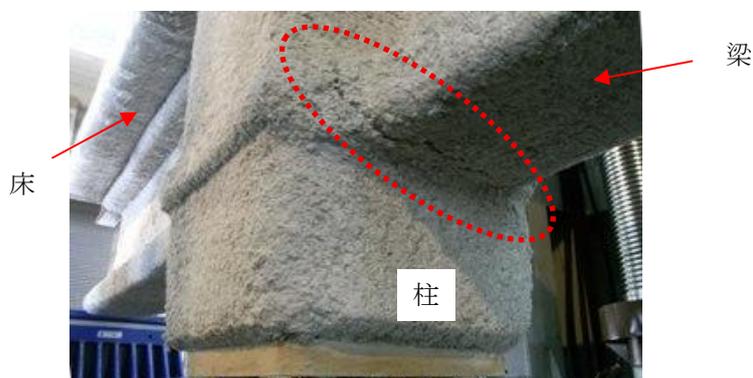
写真 4.4.10 ロックウール被覆梁の加力後の亀裂の様子

ロックウール被覆梁の温度については、柱部分の各断面（C-1～3）の 8 点の温度、梁部分の各断面（B-1～4）の 6 点の温度のうち、写真 4.4.10 に示すように被覆に亀裂が生じた B-3 断面における加力なしの条件の温度を図 4.4.23 に、加力後の条件の温度を図 4.4.24 に示す。図 4.4.23 と図 4.4.24 を比較すると、ロックウール被覆に亀裂が入っても鋼材温度には大きな違いは見られない。

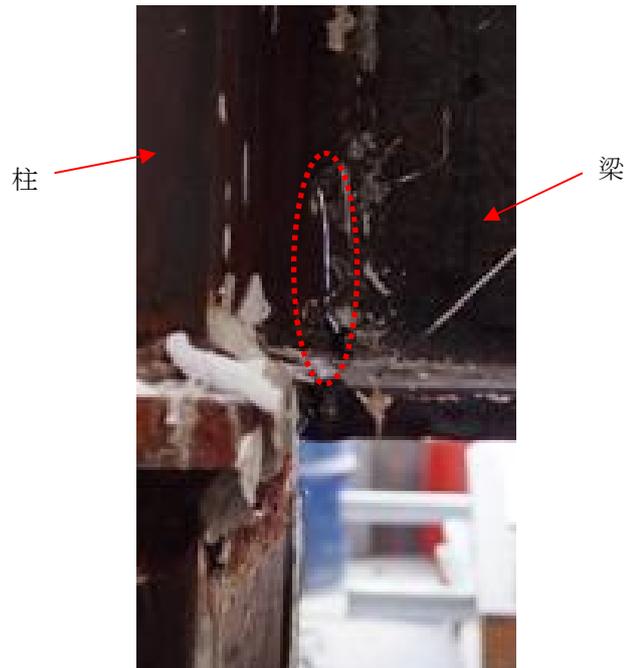
写真 4.4.12 ケイカル被覆梁（加熱後）のウェブの破断の様子

なお、柱試験体と同様に ALC パネルにより被覆された C-1 断面の温度は他に比べて低い。加熱終了後の破断面の様子を写真 4.4.12 に赤い破線の楕円で示す。ケイカル被覆の試験時の含水率は、2.8%であった。

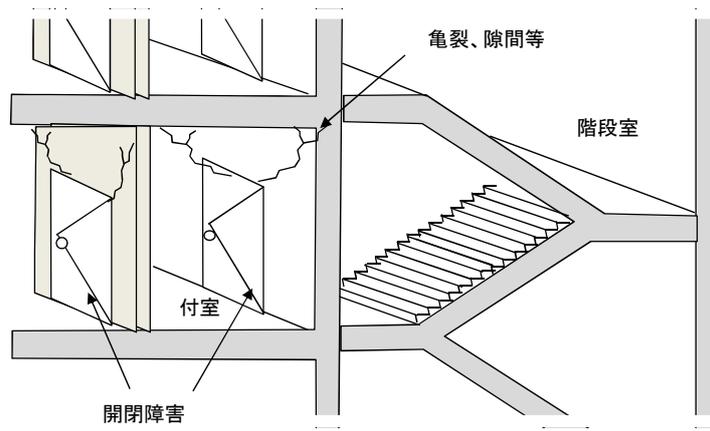
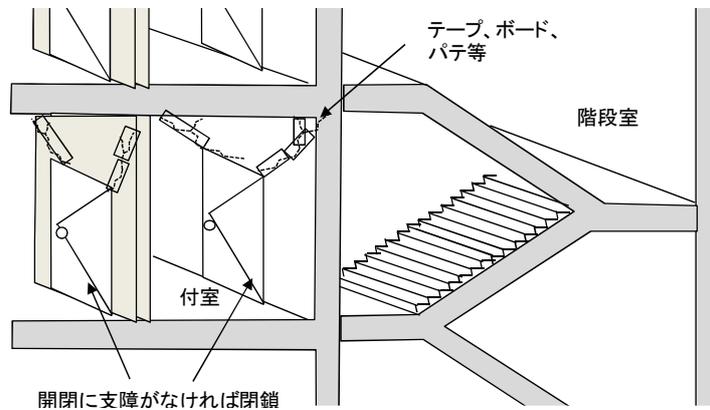
図 5.4.1 縦穴区画(階段室)付近の点検箇所及び予測される損傷、補修・補強方法

a) 点検箇所及び予測される損傷

b) 補修・補強方法

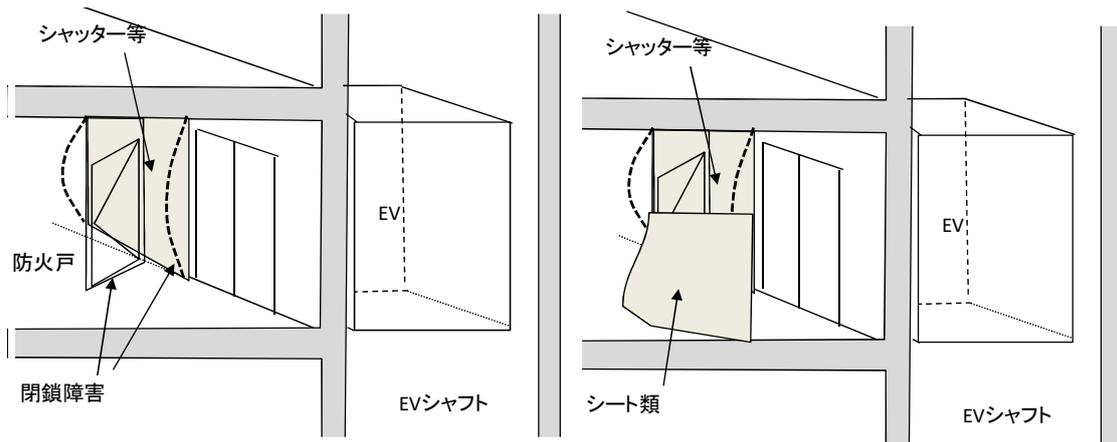
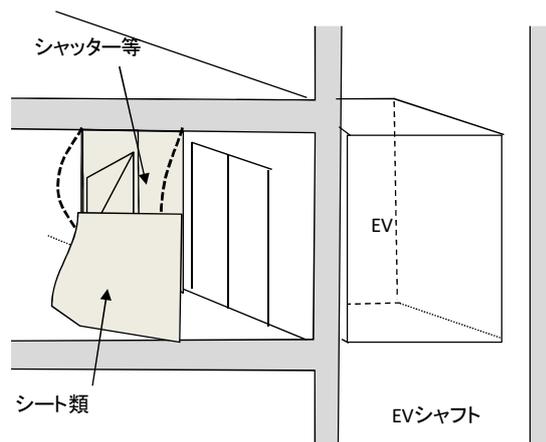
図 5.4.2 縦穴区画(EV シャフト)付近の点検箇所及び予測される損傷、補修・補強方法

a) 点検箇所及び予測される損傷

b) 補修・補強方法
