国土技術政策総合研究所資料

No.1344

船舶の係留施設への衝突事故に関する基礎的分析（その2）

Basic Analysis of Factors and Damage in Ship Collision Accidents
with Mooring Facilities (No. 2)

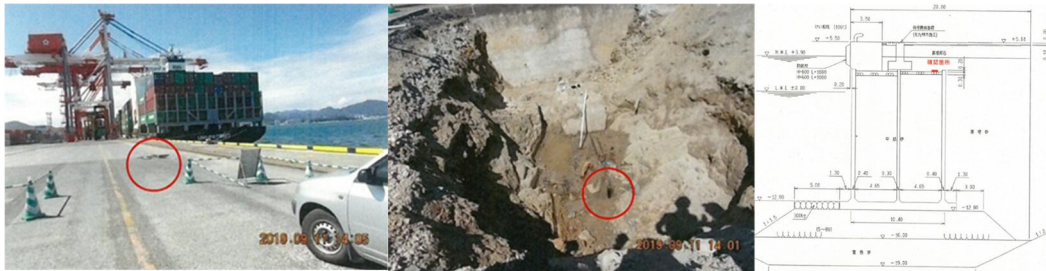
写真-5.1 ケーソン中詰材流出の事例

重力式では7件の損傷が確認され、うち4件がスリット損傷、2件が中詰材の流出である。この重力式岸壁の中詰材流出の2件については劣化を原因としており、5.2で取り上げた表-5.2における船舶起因以外の損傷に該当する。中詰材流出及びスリット部損傷の写真を写真-5.1及び写真-5.2に示す。

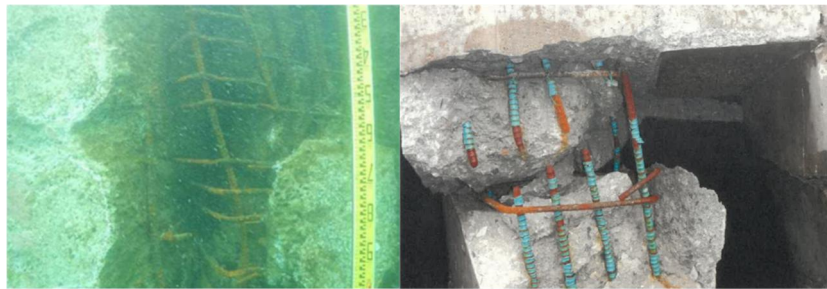
写真-5.2 重力式岸壁スリット部の損傷の事例

岸壁の構造形式	内容	船体衝突箇所等	操船のタイミング
重力式	船首のバルバス・パウがスリット柱に接触し、スリット部の断面の約半分が欠損 また、隣のスリットにも接触による角部の小規模な欠損が発生 このほか、破損したスリットと接続する頂板あるいは前側壁ではクラック等が見られず健全性が確保されていることが確認 また、船舶衝突に伴うケーソン本体の移動は認められなかった 以上により、スリット柱の機能は低下しているものの、その他隣接する部位については健全であると判断	船首 (バルバス・パウ)	着岸時
	岸壁コンクリート（スリット部）の損傷（L=2m）	船尾（右後方部）	係留中
	破損した上部コンクリートやセルラーブロック。中詰石等の撤去後、型枠を設置し、水中不分離性コンクリートをセルラーブロックの天端の高さまで打設した その後、上部工や係船柱、側溝、ガードレール等を復旧し、工事を完了	-	航行中
	ケーソンとケーソンの間の天端付近で約20cm程度の穴を確認 また、エプロンにおいて、舗装の沈下が認められたため、海側のケーソン間の目地に型枠を設置し、ケーソン天端の目地から流動性のコンクリートを打設することで、目地からの吸出し防止を行った	-	-
	陥没状況は、幅1.2m×0.6m、深さ1.0m程度 陥没箇所を幅3m×2m、深さ2mまで試掘した結果、上部工及び係船柱基礎コンクリート部に、海側上部工表面まで貫通した直径5cmの穴8ヶ所と係船柱基礎コンクリートにクラックを確認した 調査の結果、陥没の原因は、老朽化に伴い、裏込めの締固め土砂が緩み貫通穴から土砂が流出したと思われる	劣化	-
	ケーソン前面スリット部破損（水中部・陸上部） ケーソン前面スリット部大破（折損・破損・鉄筋露出：水中部・陸上部）	船首 錨	着岸時 着岸時
上部工、基礎杭、及び栈橋下面に損傷 (栈橋鋼管杭に幅40cm程度の凹部に鉛直方向に発生) ・損傷栈橋鋼管杭損傷 ・防舷材（受衝板付き1本足）損傷（10m以上） ・係船柱損傷（回転） ・栈橋上部工コンクリート損傷箇所撤去・復旧（上面・側面・下面） ・損傷栈橋鋼管杭撤去・新設 ・防舷材（受衝板付き1本足）新規交換 ・車止新規交換（10m以上） ・係船柱新規交換（アンカー・鉄筋処理含む）	-	着岸時

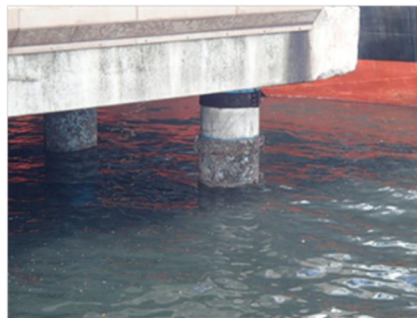
写真-5.3 栈橋の事例（鋼管杭の損傷）

栈橋では鋼管杭の損傷（新規取換）事案が1件発生しており、その損傷直後の写真を写真-5.3に示す。具体的には上部工や係船柱などの設備の損傷とともに、栈橋鋼管杭に幅40cm程度の凹部が鉛直方向に発生した事案であり、当該鋼管杭は撤去後、新設されている。

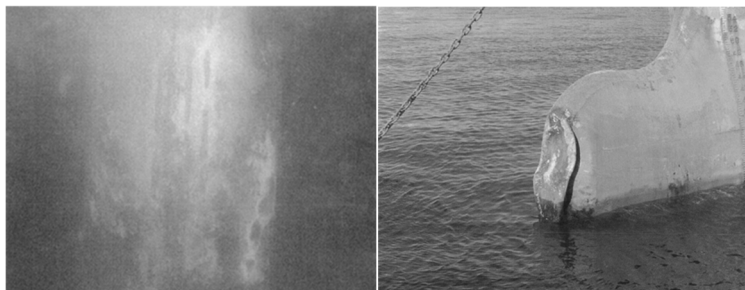
写真-5.4 鋼管矢板損傷の事例

矢板式では5件の損傷が確認されたが、鋼管（矢板）部材の損傷が3件、モルタルライニング損傷が2件、電気防食部の欠落・損傷が2件（重複あり）発生している。鋼管部材（鋼管矢板）の損傷事例を写真-5.4に示す。船舶のバルバス・バウの衝突により、鋼管杭縦方向に2m程度の範囲にわたり、深さ10cm程度の陥没が発生した。鋼管矢板については、ブラケットを水中溶接し、エポキシパテ充填により補修する対応を図っている。

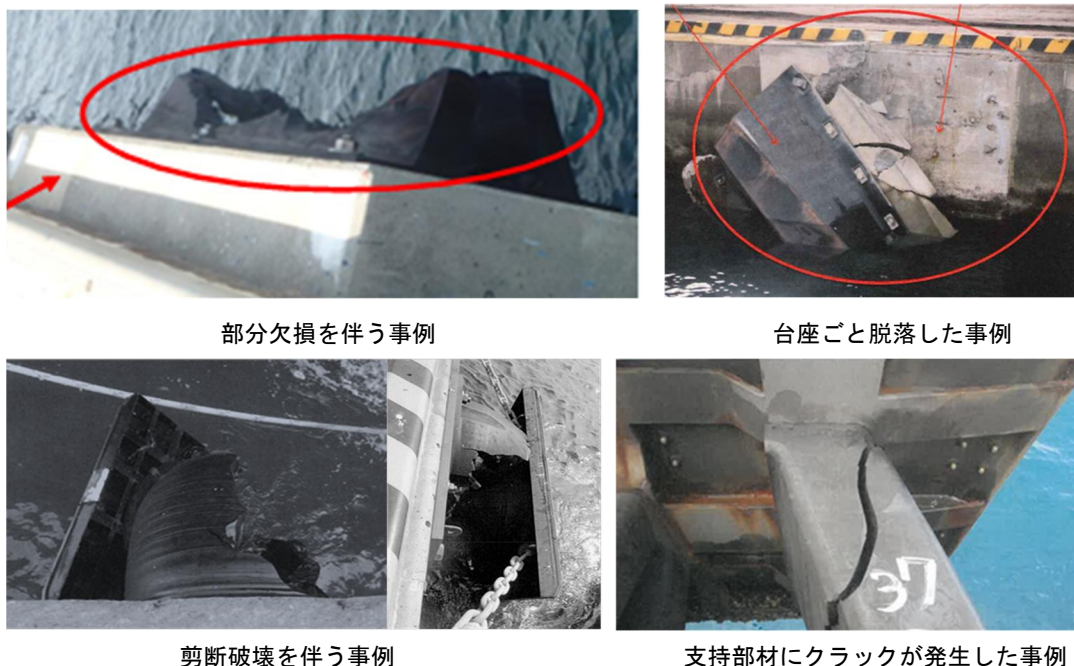
写真-5.8 防舷材損傷の事例

つづいて、防舷材損傷の事例を示した写真を写真-5.8に示す。損傷の形態としては、部分的に欠損が発生する事例、台座ごと脱落する事例、支持部材にクラックが発生する事例等様々であり、破壊時の応力については圧縮力だけではなく剪断応力も作用していると推察される事案も散見された。

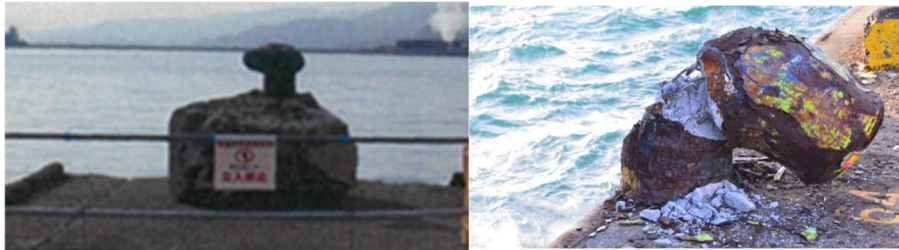
写真-5.9 係船柱損傷の事例

係船柱の損傷については表-5.1で示したとおり、船舶起因のものが12件（船舶起因全体の4%）、船舶起因以外のものが2件（工事中1件、劣化1件の計2件、船舶起因以外全体の3%）で発生している。また、損傷した12件のうち、少なくとも6件では係船柱の新規入れ替えを行っており、塗装のみの対応は2件にとどまっている。なお、係船柱の新規入れ替えを行ったうちの1件は、起重機船が係船索を係船柱に繋げたまま（本来係船索を外すべきところ）の状態でケーソンのつり出しを行う工事を進めてしまったため、係船柱の基礎ごと引き抜かれてしまった事案である。参考としてこの工事中の係船柱引抜き事案と船体衝突による係船柱損傷の事例の写真を写真-5.9に示す（本件は通常の船舶の離着岸時等の事案とは異なる特殊事案であり船舶起因として計上していない）。

起重機船による係船柱の引抜き事例

船舶衝突による係船柱の損傷事例

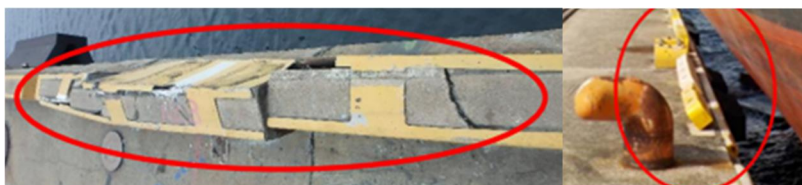
写真-5.10 車止損傷の事例

車止の損傷の事例を写真-5.10に示す。古い車止では金属製の型枠にコンクリートを流し込む形式のもの等が確認される

金属枠コンクリート製

船舶衝突により傾いた事例

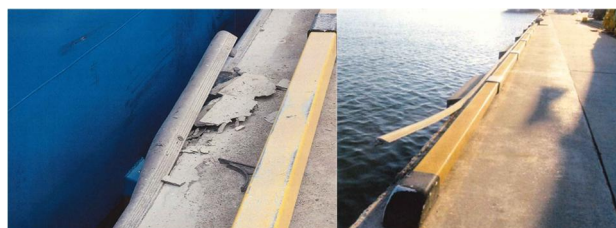
写真-5.11 コーナー材損傷の事例

コーナー材は国有施設報告書では縁金物という名称で整理されていることが多かったが、作成時期が比較的新しいものでは樹脂製等のものが多くなっていることや、設備の目的が上部工角部の衝撃を和らげ、コンクリート等の部材に欠損等が発生するのを防止することであるため、コーナー材という表現を用いることとする。コーナー材の損傷の事例を写真-5.11に示す。損傷の特徴としては、連続部材であることから、一部がめくれ上がるような損傷事例が多く確認されたが、一旦、めくり上りが発生した個所に係船索等が引っ掛かるなどし、被害規模が拡大するような事例も確認された。
