## 第1章 調査概要

### 1.1 検討の内容

転倒被害が確認された鉄筋コンクリート造建築物（以下、A建物という）について、調査及び被害の要因分析が必要であり、主として以下の①～④の検討を行った。

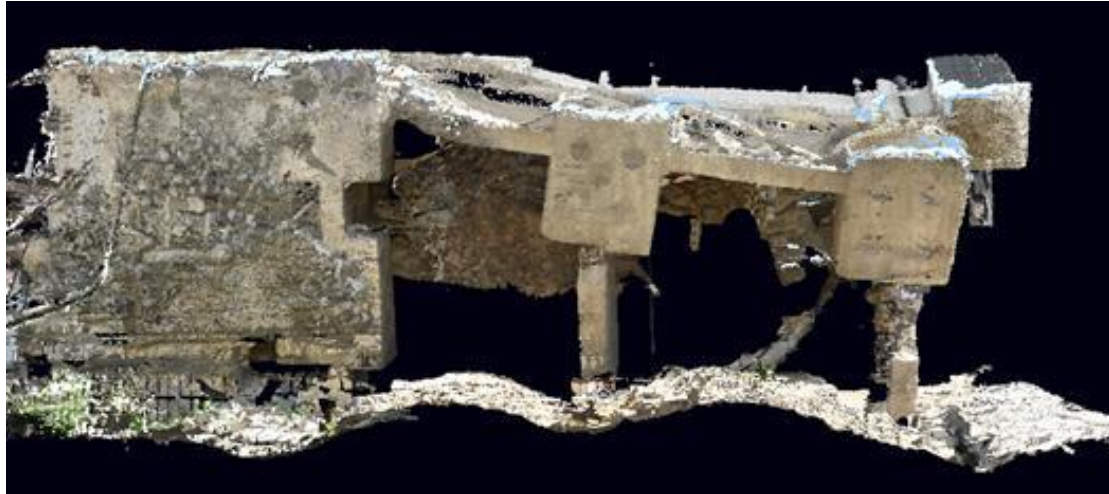
(d) 建築物底面 (転倒により露出した部分の敷地西側からの画像)

- ・ 転倒により、図 1.2.1-1(d)に示した通りパイルキャップ底面が地上に露出していた。その一部（図 1.2.1-2(c)左上のパイルキャップ4つに囲まれた区画）には変形や損傷は見られなかったことから、当該部分は地震時において沈下等に伴う地盤反力をほとんど受けなかったことが推測された。
- ・ 建築物の高さと架構の見付幅により、各通りにおける上部構造の塔状比を計算した。転倒を生じた方向（東西）では Y3 通りで最も大きく、実測値及び作成した構造図に基づきそれぞれ 2.50 及び 2.46、生じなかった方向（南北）では X0 通りで同様に 1.69 及び 1.51 であった。

- j. この他、図 1.2.1-1 (d) に示した通り転倒により露出した 1 階スラブ（図中左側、X0-X1 及び Y2-Y3 間）には大きな損傷や変形の痕跡が見られなかったことから、他の部分と比較して一定の面外剛性・強度を有した床版であったと考えられる。その区画ではパイルキャップも密に配置され、西側よりも東側で沈下しやすい状況であった可能性がある。

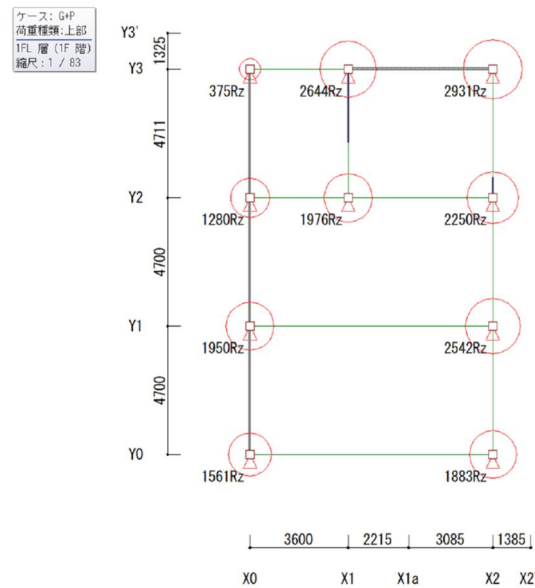
(a) 長期

- ・ 一貫構造計算プログラムを用いた水平加力下において、一部支点での浮き上がり状態の地震力（標準せん断力係数  $C_0$  換算）を確認した。転倒を生じた方向（図 1.2.1-2(c)紙面左⇒右方向）で 0.04、逆方向で 0.13 程度であり、これらはいずれも一般的に中地震に対する設計で用いられる数値  $C_0=0.2$  より小さな数値であった。このことから、転倒を生じた東側の支点に軸力やせん断力などの負担が集中しやすい状況にあったと考えられる。図 1.2.1-3 に長期及び  $C_0=0.04$  時の支点反力の状況を示す。左上位置の X0Y3 支点において、最も早期に支点反力がゼロ（図では「ウキアガリ」と表示）となった。これは、図 1.2.1-3(a)に示した通り、当該支点に長期に作用する軸力（ $R_z : 375\text{kN}$ ）が他の支点と比べて特に小さいことが主要要因と考えられる。

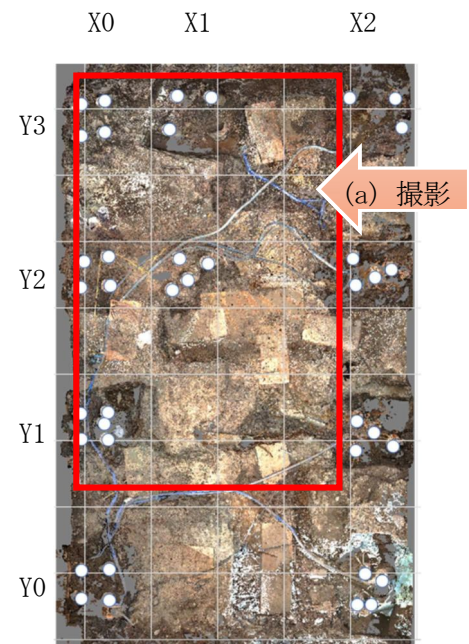
(b) 杭推定位置（深さ約4 m基準）

- ・ 各パイルキャップにおいて、図 1.2.1-2(c) 及び図 1.2.2-1(b) に示した通り、4 本または 5 本の既製コンクリート杭が配置されていた。これらはいずれも A 種の P C 杭 (JIS A5335 (プレテンション方式遠心力プレストレストコンクリートく)) で、主な規格値として直径 350mm、厚さ 75mm で、緊張材として径 7mm の P C 鋼材を 8 本用いたものである。

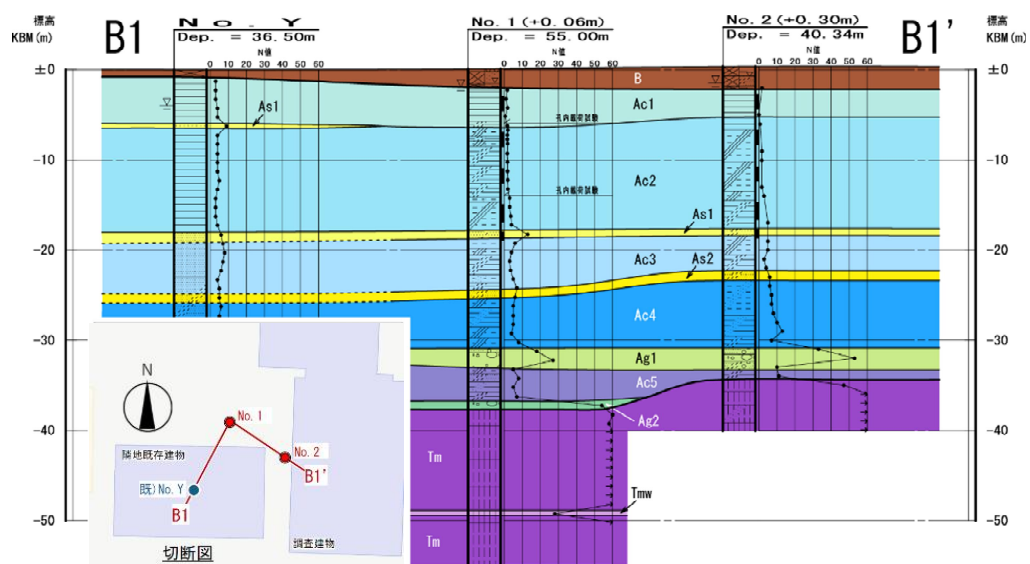
図 1.2.2-2 地層構成図（推定）及び表層の主な土質

- ・ 図 1.2.2-2 (No.2 位置) に示した通り、敷地内の地層は G.L. - 6 m 程度まで N 値 2 以下、G.L. - 15m 程度まで N 値 5 以下の軟弱な地層で、支持層は G.L. - 30m 以深と考えられる。使用されていた杭は打込み工法による施工と考えられ、杭の中空部から杭長の確認を兼ねて先端位置付近の試料採取を実施し、支持層への到達を確認した。

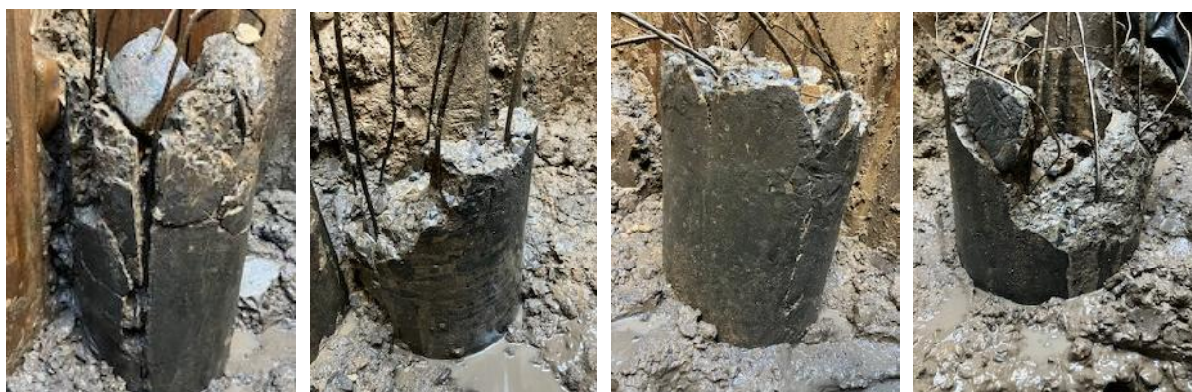
図 1.2.2-3 転倒により基礎の浮き上がりを生じた杭頭部の被害状況 (X0Y0 位置)

- ・ 転倒によって基礎の浮き上がりを生じた西側 (X0 通り) 及び中央 (X1 通り) の構面では、掘削調査の結果、図 1.2.2-3 に示す通り、杭頭に斜めひび割れや縦ひび割れ、P C 鋼材に沿ったコンクリートの割れなどの著しい被害が見られた。その一方で、図 1.2.1-1(d) に示した通りパイルキャップに目立った損傷はなかったことから、杭頭部における引抜き等で、杭とパイルキャップとは接合されていない状態であったものと考えられる。掘削調査における杭の出現深度を図 1.2.2-4 に示す。同図には被災前のパイルキャップ下面位置 (想定) も表記した。

- d. 杭の被害のうち、転倒への影響があるような支持性能を喪失する破壊としては、日本建築学会「基礎部材の強度と変形性能」<sup>1.2)</sup>などに示されたせん断破壊（斜めひび割れ及び縦ひび割れ）、コンクリートの圧壊であり、これらの被害は、図1.2.2-3に示した通り、転倒した建物においてもほとんどの杭頭部で確認された。
- e. 建築物の一部の杭に地震時の水平力が集中し、杭の耐力を超えたことでこのような杭の被害が生じたと考えられる。計算上は、中地震（ $G_0=0.2$ ）程度でも比較的大きな被害が生じる結果となった。このような杭の破壊により、軸力の保持が不可能な状況にあったことが考えられる。

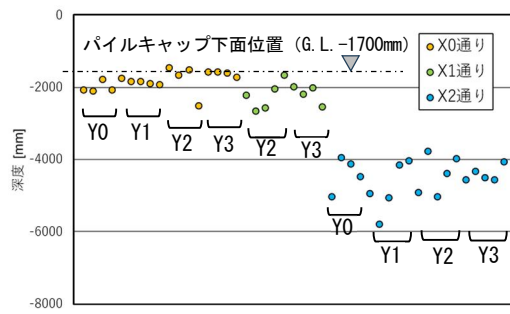
図 1.2.2-4 掘削時の杭の出現深度

- ・ 図 1.2.2-4 に示した通り、転倒を生じた東側 (X2 通り、押込み側) と基礎の浮き上がりを生じた西側 (X0 通り、引抜き側) では、杭の出現した深度に差があった。特に、東側の杭では、緊張材 (P C 鋼材) が残存し繋がれたまま折損した状態の杭 (図 1.2.2-6) が数本あったが、被災前のパイルキャップ下面位置 (想定) から約 2 m の間 (G.L. - 4 m 程度までの範囲) では、構造体としてはほとんど確認できなかった。地震時の杭体の被害に加えて、転倒に伴う基礎の大きな沈下や地盤の動きに伴って杭体が破砕された可能性がある。また、杭の中空部を利用した傾斜計やボアホールカメラ等による調査の結果、図 1.2.2-5 に示す通り、X2 通り (東側) のほとんどの杭で地中部 (G.L. - 5 m ~ - 6 m 付近) に杭体の折損やずれが確認された。

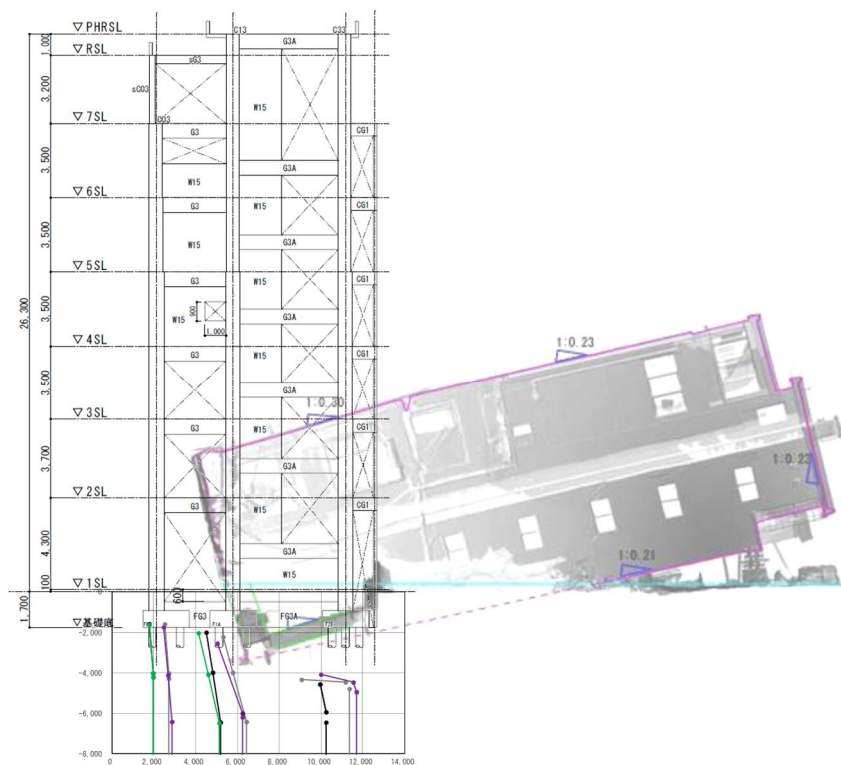
図 1.2.2-7 被災状況と図面との重ね合わせ (Y3 通り断面)

図 1.2.2-7 に、転倒を生じた構面 (Y3 通り) における上部構造及び基礎 (杭) の被災状況に、作成した構造図 (図 1.2.1-2(a)) を重ね合わせたものを示す。

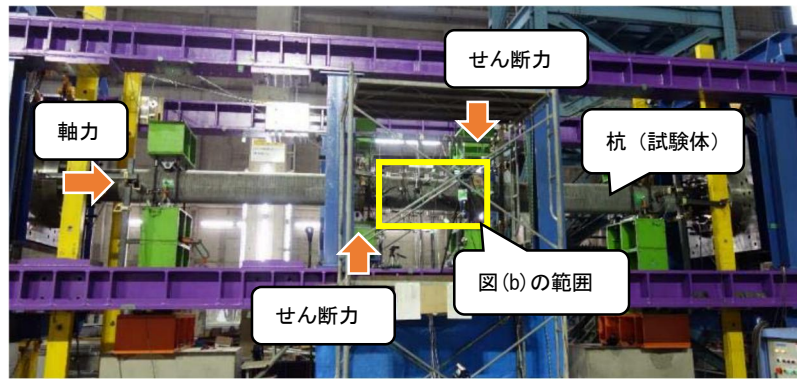
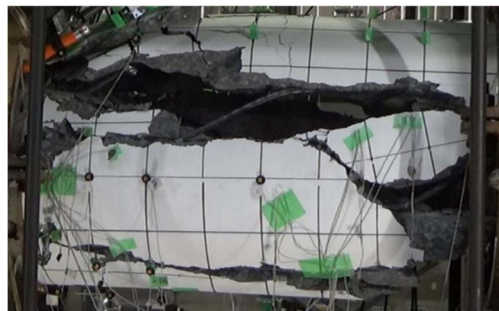
5 図 1.2.2-8 既製コンクリート杭（PHC 杭）のせん断加力実験結果（縦ひび割れを伴う破壊）<sup>1.3)</sup>に加筆

- f. 縦ひび割れを伴うせん断破壊については、中空の既製杭に高軸力が作用した状態で生じることが報告されている。参考として、既報<sup>1.3)</sup>における破壊実験時（図1.2.2-8）の軸力比（作用軸力の圧縮強度に対する比）は0.32である。本建築物においては、構造計算による杭頭付近の軸力比は、 $G_0=0.2$ 相当時点で軸力による負担の集中を考慮した場合、最大0.36程度となった。なお、これらはいずれもプレストレスを考慮した数値である。

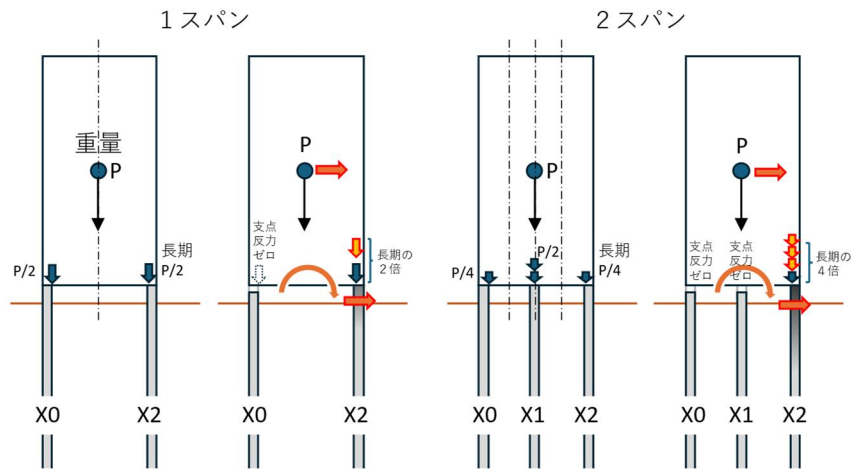
図 1.2.2-9 建築物のスパン数と杭への負担の偏りの例

- g. 上記(2)のような被害は、地震時にどの杭にも起こる可能性があるが、今回大きな被害を受けた杭は押込み側(X2 通り)の構面に集中していた。このことが上部構造の過大な傾斜につながり、最終的に転倒に至ったものと考えられる。
- 10 h. 仮に過大な傾斜が発生しない状況では、杭が支持性能を喪失したとしてもパイルキャップや基礎梁の直下地盤の支持力により転倒を免れ人命に影響する被害にはつながらない可能性がある。実際に、これまでの震災においても、杭頭部の破壊などを生じた建築物について、大きな沈下や傾斜が見られたが転倒に至らなかった被災事例として多くの報告<sup>1.4)</sup>などがある。
- 15 i. 杭の被害の集中については、地震時に杭に作用する軸力の差異の影響が考えられる。一般的に、杭に圧縮力が作用している場合と比較して、軸力が小さいあるいは負の値(引張り)の条件では、杭が負担できる水平力は小さくなる。通常、地震時に杭に作用する軸力は地震動の方向に伴ってさまざまに変動するが、本建築物では、以下のように引抜き側となる一部の杭の軸力が小さくなりやすい条件が重なり、これにより他の杭の負担(軸力および水平力)が増大し被害が集中したことで、上部構造に過大な傾斜が発生したものと考えられる。
- 20 i) 計算上で一部杭の支点反力がゼロとなる時点のベースシア係数  $C_0$  は方向ごとに差があり、転倒を生じる側の加力(西→東)で特に小さかった。
- ii) また、転倒方向(東西構面)の塔状比が最大で約 2.5 と比較的大きく、上部構造に作用する地震動の杭の軸力に対する影響も大きかった。
- 25 iii) さらに、転倒方向のスパン数が 1 または 2 と少なく、図 1.2.2-9 に示す通り、場合によっては中間の構面(X1 通り)の影響で、押込み側(X2 通り)の杭に軸力が集中しやすい条件となっていた。

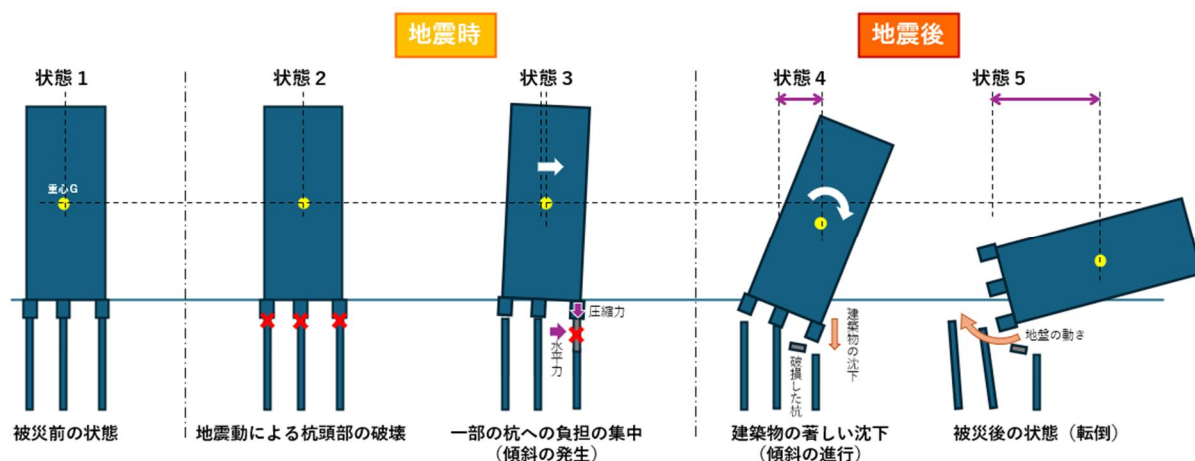
図 1.2.2-11 被災シナリオ

上記を踏まえ、想定する被災シナリオ及び転倒被害の要因について、以下の通り整理した。概要を図 1.2.2-11 に示す。

状態 2：地震動による杭頭部の鉛直・水平抵抗の喪失（要因 1）

状態 3：圧縮側杭への水平力負担の集中による杭の支持力喪失につながる著しい破壊（傾斜の発生）（要因 2）

状態 4：杭の支持力喪失後の地盤の支持力不足による建築物の著しい沈下に伴う傾斜の進行（要因 3）

ここで、軟弱地盤において杭基礎を採用することや、その場合の地震時の杭の被害といった条件は、建築物に広く当てはまる可能性がある一方、特に要因 2 は転倒被害が確認された建築物の計画上の特徴と言え、これらが複合的に危険側に働いた（例えば、塔状比が高い構面において、片側が沈み込みやすい条件が重なり、杭の損傷の集中による傾斜の進行が止まらなかった、など）ことが、転倒に至る現象面での特に注意すべき要因ではないかと考えられる。
