# 令和6年能登半島地震建築物被害調査等報告

## 第Ⅲ部 火災による被害

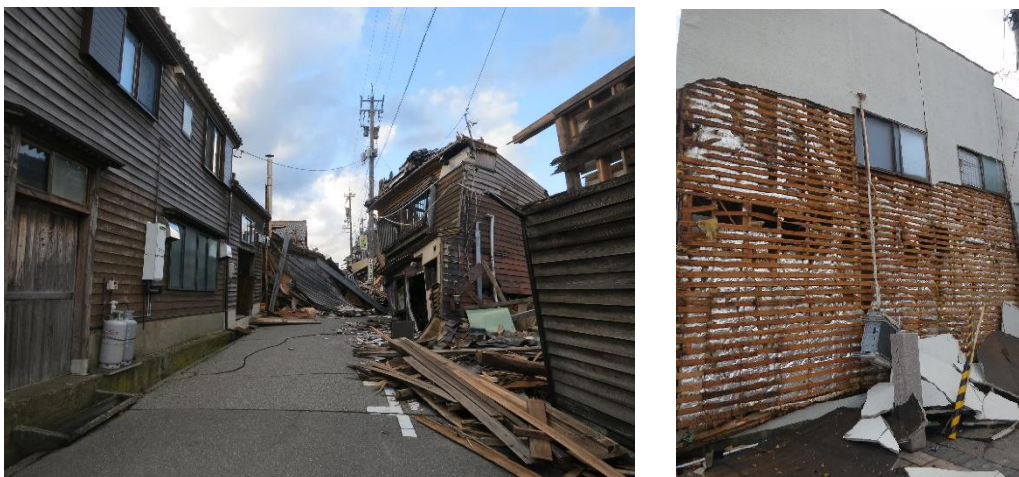
写真 2-1 焼失した区域周辺の市街地の様子

写真 2-1 は焼失した区域周辺の様子を撮影したものである。市街地には低層の木造住宅が多く、地震動により倒壊した建物、木ずりモルタルが脱落した建物が多い。本火災は、こうした市街地状況の中で発生したものと推測される。なお、同区域は津波による直接的な影響を受けていない。

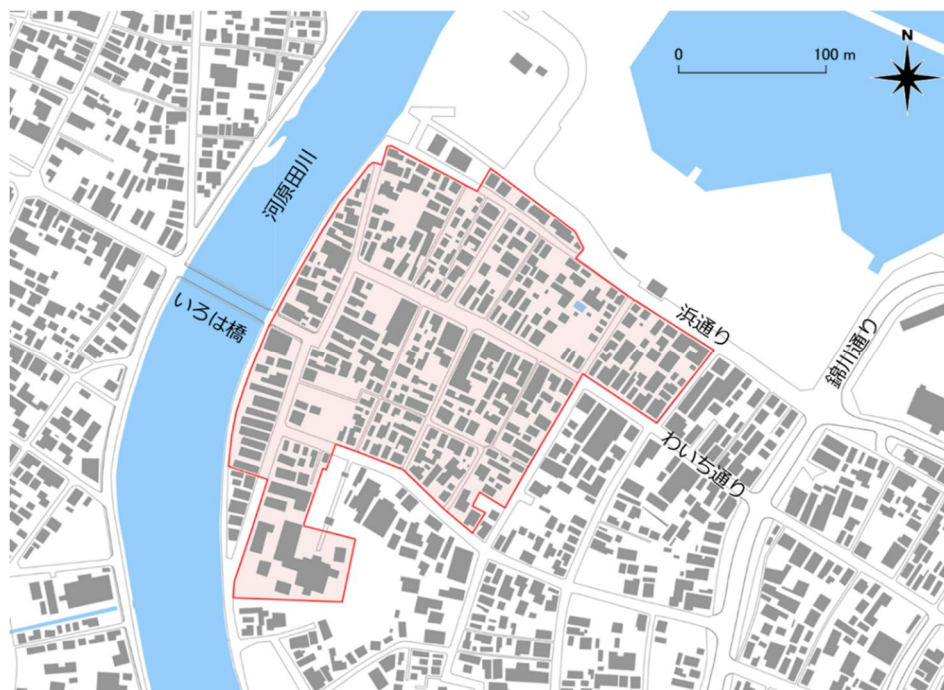
5 図 2.1-1 本調査で確認された焼失区域（建物データ：基盤地図情報<sup>4)</sup> データを一部改変）

本調査の結果に基づき推定した焼失区域を図 2.1-1 に示す。使用した建物データは基盤地図情報（2023 年 4 月版）<sup>4)</sup>である。しかし、現地調査において確認された建物状況とは異なる部分が確認されたため、Open Street Map<sup>5)</sup>、Google マップ<sup>6)</sup>、Yahoo! マップ<sup>7)</sup>などの公開情報を参考に一部修正を加えた。その結果、焼失区域の面積は約 50,800m<sup>2</sup>、区域内に含まれる建物の数は約 300 棟と推定された。ただし、最終的な被害規模については、焼損面積（焼損した建物の床面積の総計であり、区域面積とは異なる）および焼損棟数が消防により確定される。総務省消防庁の報告書<sup>8)</sup>によれば、焼失面積は約 49,000m<sup>2</sup>、焼損棟数は約 240 棟（奥能登消防で継続調査中）とされている。

なお、焼失区域の周囲には、焼失区域からの加熱を受けて窓ガラスの損傷（地震動による損傷か判断ができなかったものもある）、加熱による外壁の変色・変形（木ずりモルタルの亀裂、金属サイディングの膨らみ等）、あるいは雨樋の溶融などの被害を生じている建物があった。これらは、屋内への火災の侵入があったのかどうかは明らかでなかったため、焼失区域に含めていない。しかし、今後の調査により、被害実態が明らかになれば、焼失区域に含まれる可能性がある。また、建物データについ

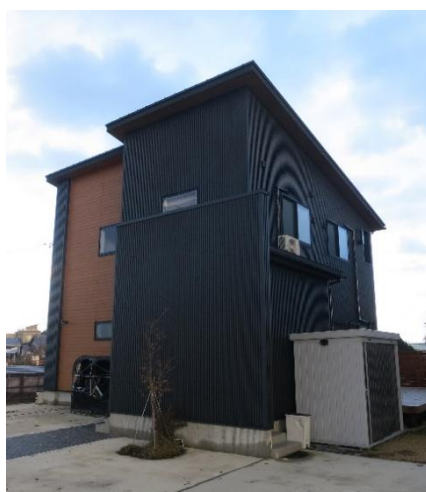
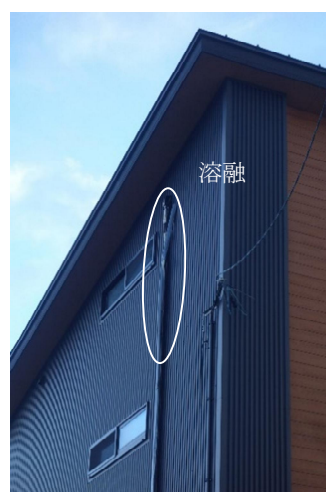
写真 2.2-1 建物 a1 の外周の状況

建物 a1 の外周の状況を写真 2.2-1 に示す。対面する焼失区域から建物 a1 までの最も短い離隔距離は 11.2m であった。南面は最も強い加熱を受けたと考えられる。外壁面（窯業系サイディング張りおよび金属サイディング張り）には目立った損傷等は見られなかったものの、1 階および 2 階の窓の複層ガラス（アルミサッシ）の屋外側には損傷が生じていた。また、外壁近くに設けられていた自転車の駐輪カバーは溶融していた。西面の雨樋は溶融していた。

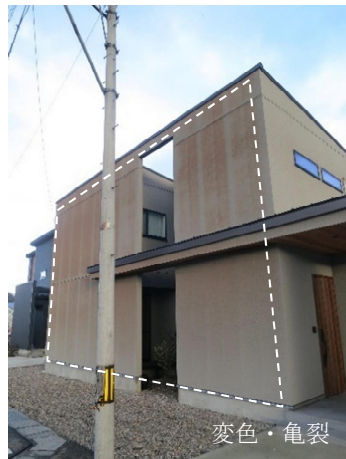
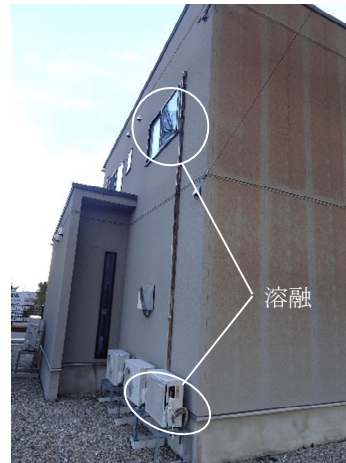
写真 2.2-2 建物 a2 の外周の状況

建物 a2 の外周の状況を写真 2.2-2 に示す。対面する焼失区域から建物 a2 までの最も短い離隔距離は 8.0m であった。南面は最も強い加熱を受けたと考えられる。外壁（ボード下地塗仕上げ）は全体的に茶色く変色しており、亀裂が生じていた。また、雨樋は溶融しており、外壁面から 2m ほど奥まった位置にある窓でもガラスに損傷が生じていた。西面の 2 階窓の網戸の網は溶融し、脱落しかかっていた。また、1 階に設置されたエアコン室外機は溶融していた。

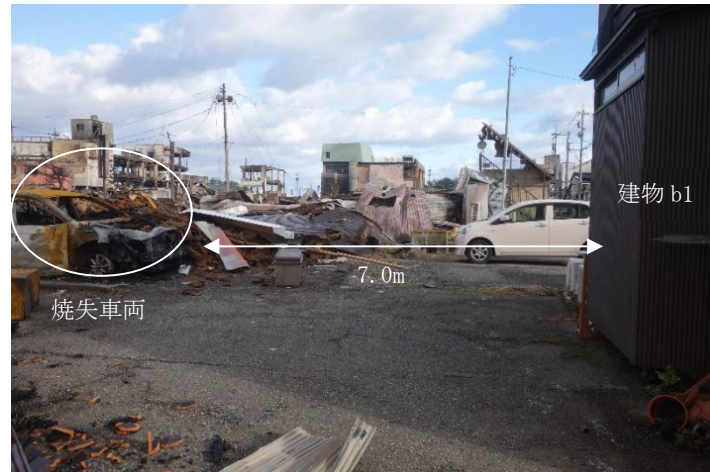
建物 b1 の外周の状況を写真 2.2-3 に示す。対面する焼失区域から建物 b1 までの最も短い離隔距離は 11.6m であった。ただし、焼失区域と建物 b1 の間には、建物 b1 からの距離が 7.0m の位置に焼失車両が残されており、火災時には燃焼する車両からの影響も受けていたものと考えられる。西面は最も強い加熱を受けたと考えられる。外壁（金属板張り）および軒には目立った損傷は見られなかったものの、1 階および 2 階の窓のガラスには損傷が生じており、網戸の網にも溶融が見られた。また、エアコンの本体と室外機をつなぐ配管の樹脂カバー等にも溶融が見られた。

写真 2.2-3 建物 b1 の外周の状況：西面（外壁面と焼けた車両）

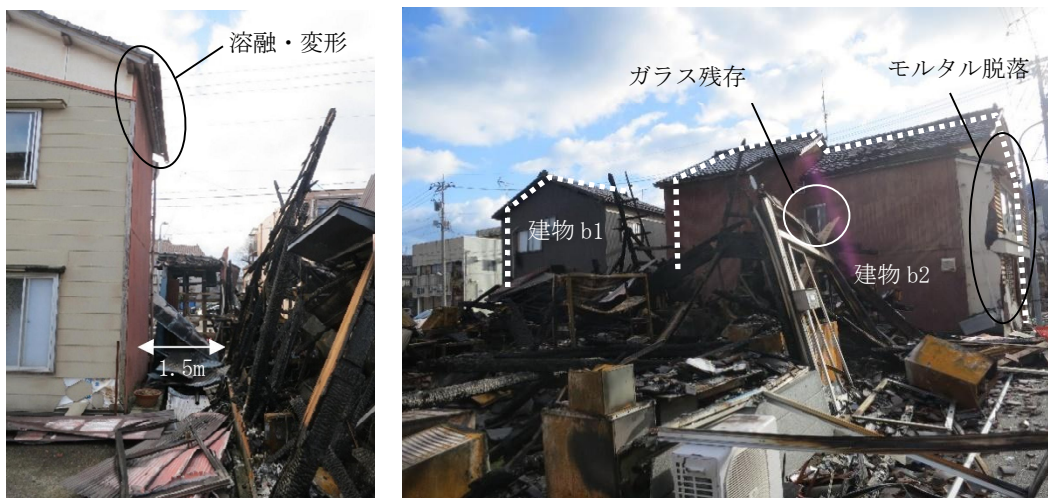
写真 2.2-4 建物 b2 の外周の状況

建物 b2 の外周の状況を写真 2.2-4 に示す。対面する焼失区域から建物 b2 までの最も短い離隔距離は 1.5m であった。建物は木造 2 階建てであり、地震動により南側外壁（木ずりモルタル塗り）に一部脱落が見られた。西面は最も強い加熱を受けたと考えられるが、雨樋が溶融し、変形していたほかは、金属板が張り付けられた外壁に目立った損傷は確認できなかった。なお、西面には小さな窓が設けられていたが、ガラスは脱落することなく残っていた。

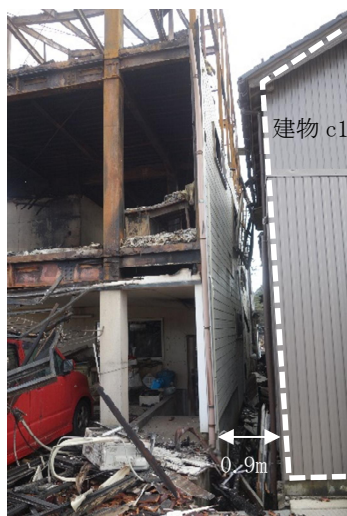
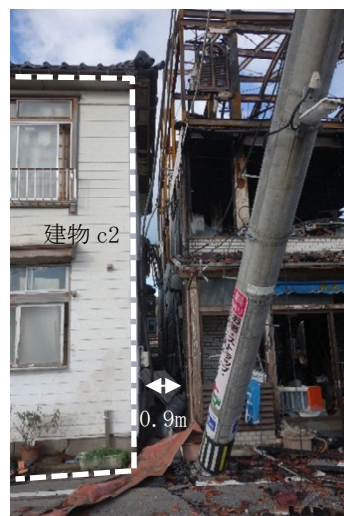
写真 2.2-5 建物 c1 および建物 c2 の外周の状況

建物 c1（外壁は金属サイディング張り）および建物 c2（外壁は窯業系サイディング張り）の外周の  
 5 状況を写真 2.2-5 に示す。対面する焼失区域から建物 c1 および建物 c2 までの最も短い離隔距離は、  
 北面の 0.9m であった。北面の窓ガラスの脱落はなく、火災加熱による目立った損傷は確認できなかつ  
 た。なお、北側の建物は 3 階建てで、2 階および 3 階部分は激しく焼損しているものの、1 階部分の焼  
 損は比較的軽微であった。また、この建物の 1 階および 2 階の建物 c1 および建物 c2 に面する外壁は  
 残存していた。建物 c2 の東面は幅員 8.9m の道路に面しているが、焼失区域からの離隔距離が確保さ  
 10 れているためか、火災加熱による損傷は確認できなかった。

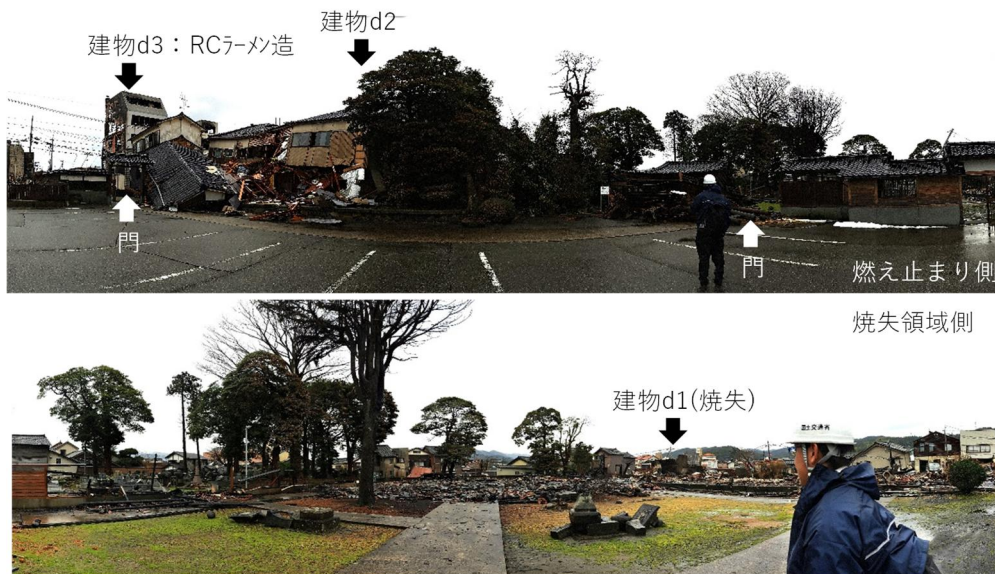
写真 2.2-6 建物 d1 および建物 d2 の外周の状況

建物 d1 (木造焼失建物) を含む延焼区域と建物 d2 (木造建物) の外周の状況を写真 2.2-6 に示す。

- 5 建物 d2 と焼失建物 d1 を含む延焼区域の間には、駐車場や前庭といった空地や、門塀や樹木といった遮蔽物があり、これが火災から建物 d2 への加熱を和らげたことが延焼防止につながったと考えられる。

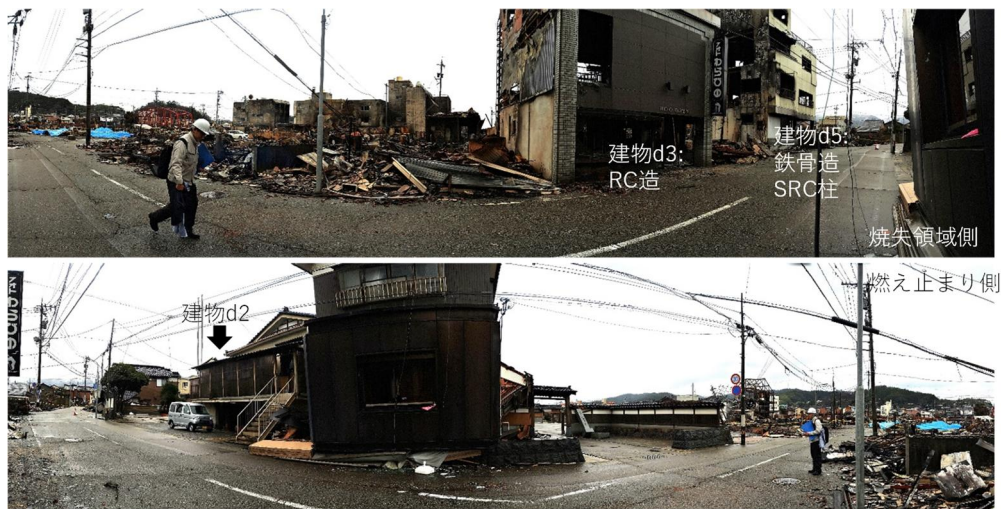
写真 2. 2-7 建物 d3~d5 および建物 d2 の外周の状況

建物 d3 (RC 造焼失建物)、d4 (木造焼失建物：外壁モルタル造)、d5 (鉄骨造焼失建物) を含む延焼区域と、建物 d2 (木造建物) の外周の状況を写真 2. 2-7 に示す。建物 d2 (木造建物) の北側道路幅は 8m であり、西側道路 (幅 8. 6m) 側は、道路を超えて延焼が見られることから、道路幅のみでは延焼防止に十分であったとは言えないが、建物 d1 側同様、建物前面に、駐車場や広場といった空地や、塀や樹木といった遮蔽物が配置されていた (写真 2. 2-8) ことに加え、道路対向側の RC 造や SRC 造の建物が周囲の建物からの放射熱を遮る役割を果たしたことが、延焼を防いだ要因と考えられる。

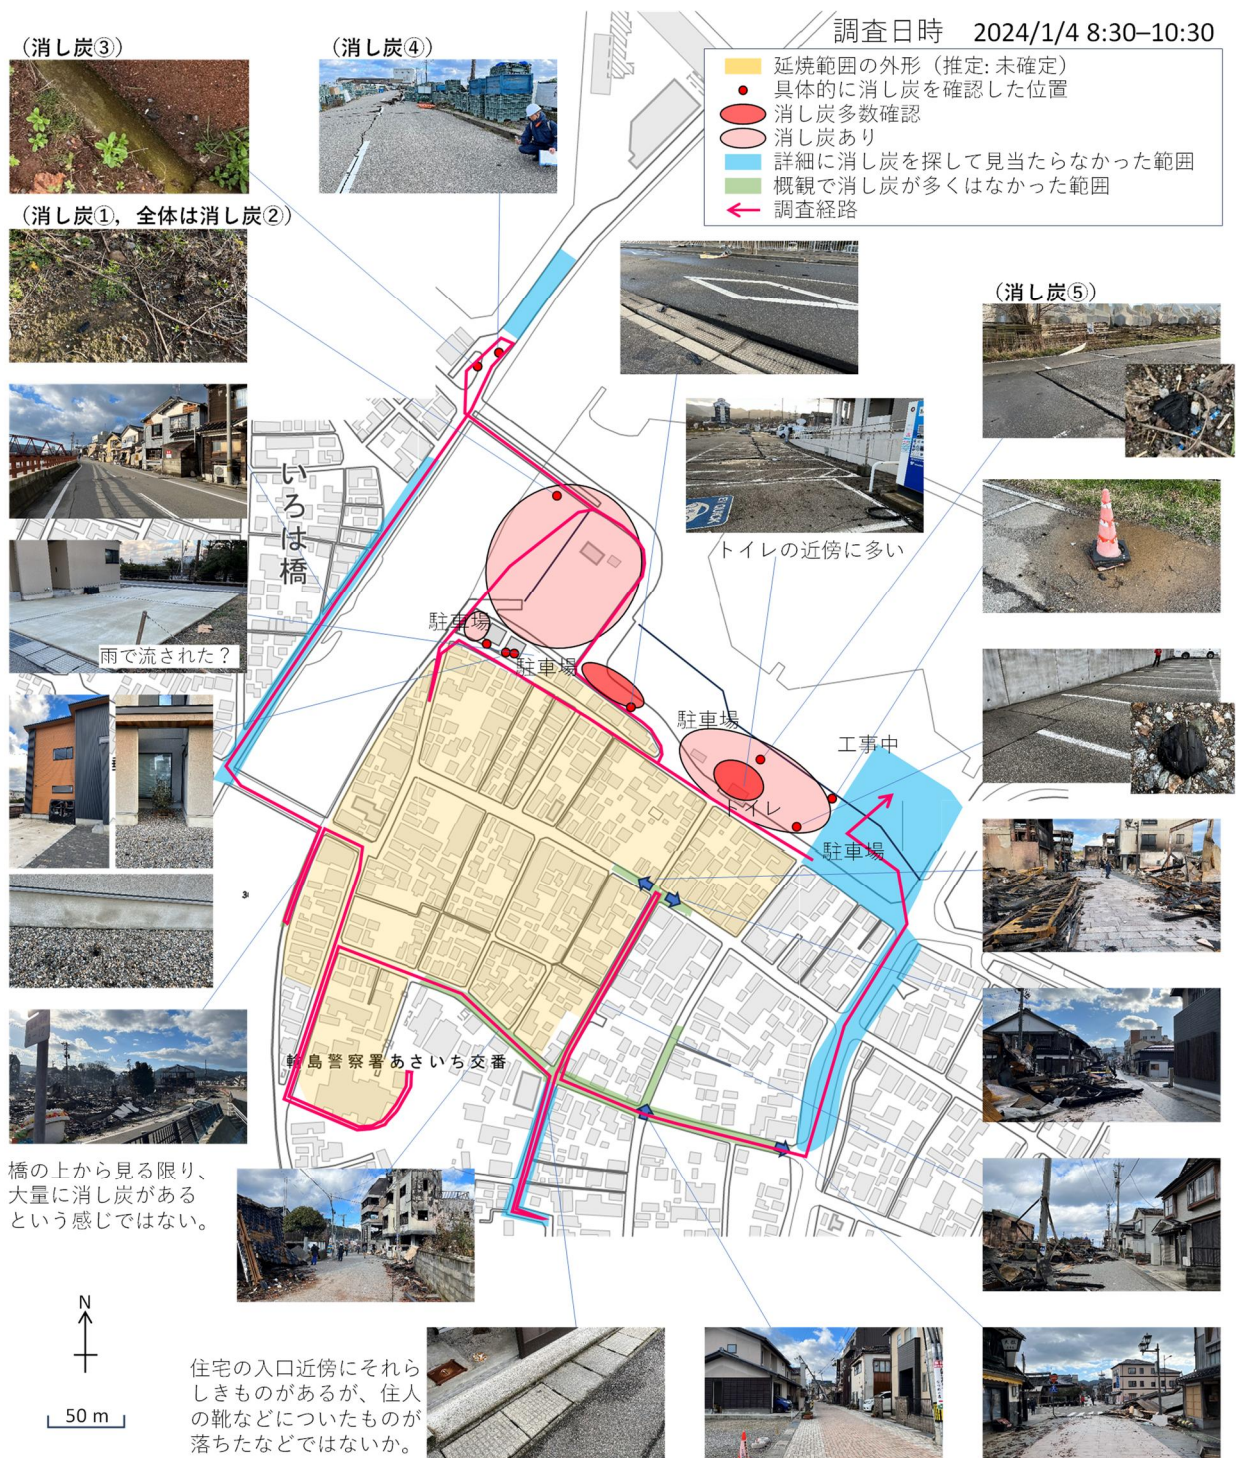
図 2.3-1 調査区域全体の消し炭の飛散状況（背景地図：地理院地図<sup>9)</sup> データを一部改変）

火災当時の火の粉の飛散状況を確認するため、焼失区域の周辺市街地に落下している消し炭の収集を行った。調査区域全体の収集結果を図 2. 3-1 に、焼失区域北部の消し炭の飛散状況を図 2. 3-2 に示す。消し炭は、焼失区域の北側に集中しており、南側では見つからなかった。このことは、火災発生当時、河井町周辺で南寄りの風が吹いていたことを示している。ただし、焼失区域の北側は日本海に面しており、どの程度遠方に火の粉が飛散していたのかを、消し炭の収集結果から推定することはできなかった。なお、調査前日の 1 月 3 日には降雨があったため、調査時点で、既に流失したり、あるいは、消火活動や降雨により排水口付近に集積したりした消し炭もあったものと考えられる。

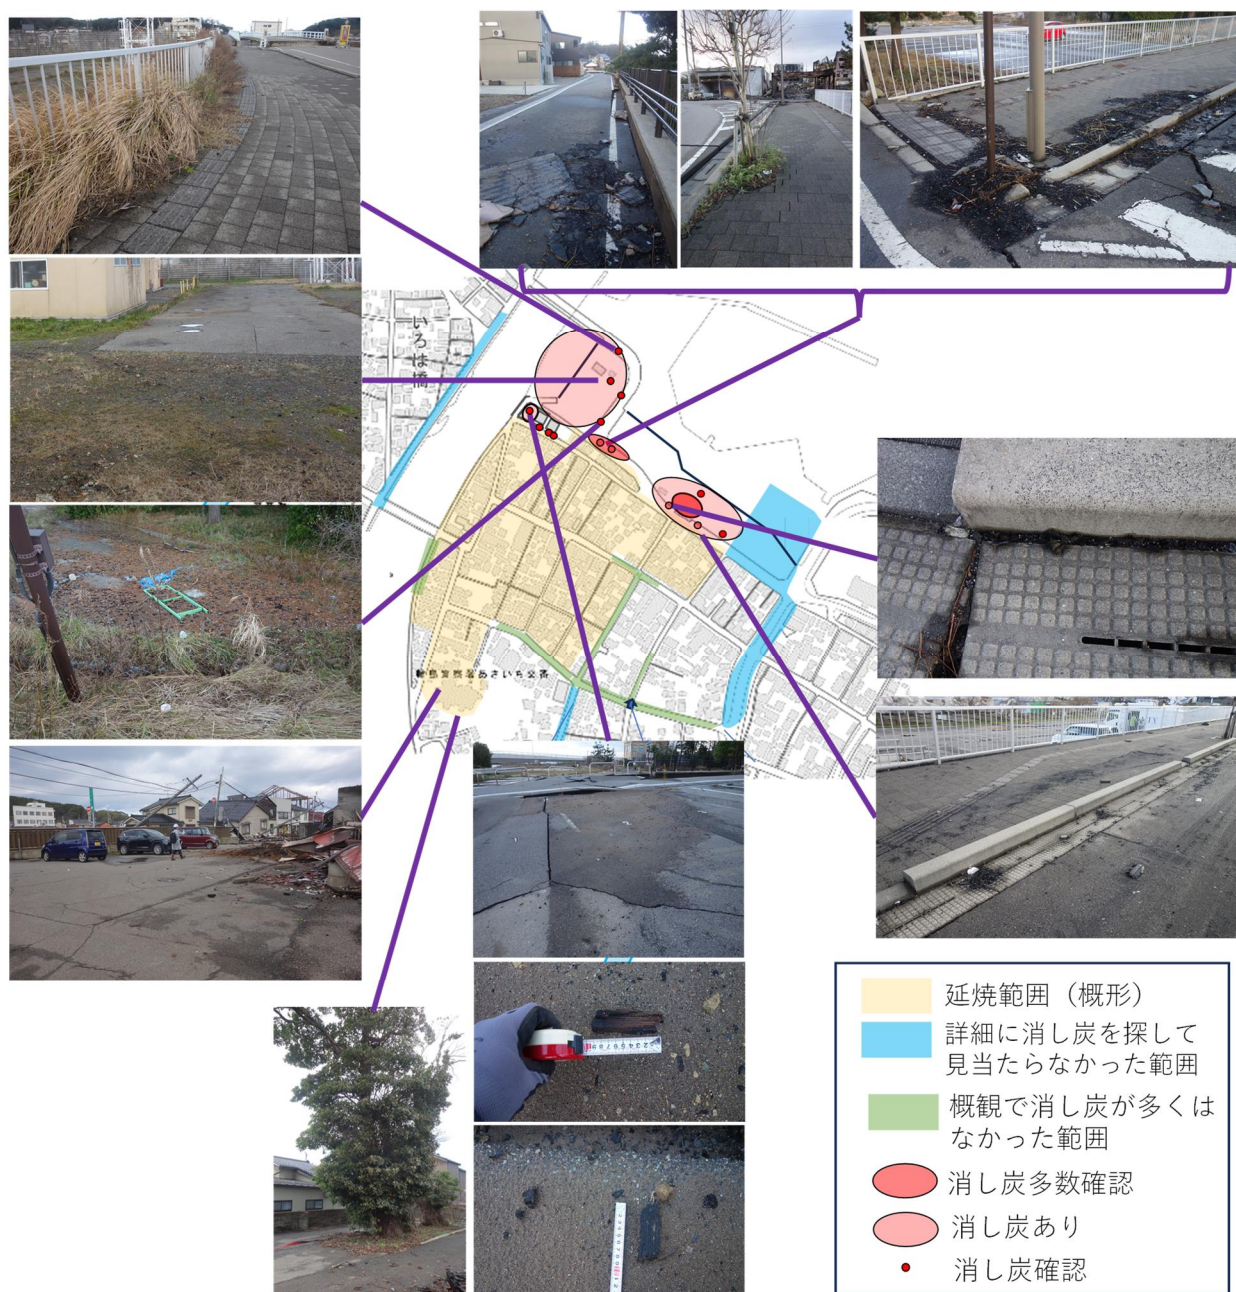
図 2.3-2 焼失区域北部の消し炭の飛散状況（背景地図：地理院地図<sup>9)</sup> データを一部改変）

消し炭の採取地点と外寸を整理した結果を表 2.3-1 に示す。焼失区域の真北にあたる場所では、比較的大きい消し炭（消し炭①、消し炭②）が採取された。一方で、みなと橋を北側に超えた場所で採取された消し炭は、風による影響を受けやすい比較的小さな消し炭（消し炭③）、あるいは厚みの薄い消し炭（消し炭④）が多かった。同様に、焼失区域の北東側では、比較的小さい消し炭（消し炭⑤）が多かった。なお、採取された消し炭の中には、落下してそのままの位置にあったものだけでなく、落下後に風や降雨等の影響を受けて移動したものも含まれている可能性がある。

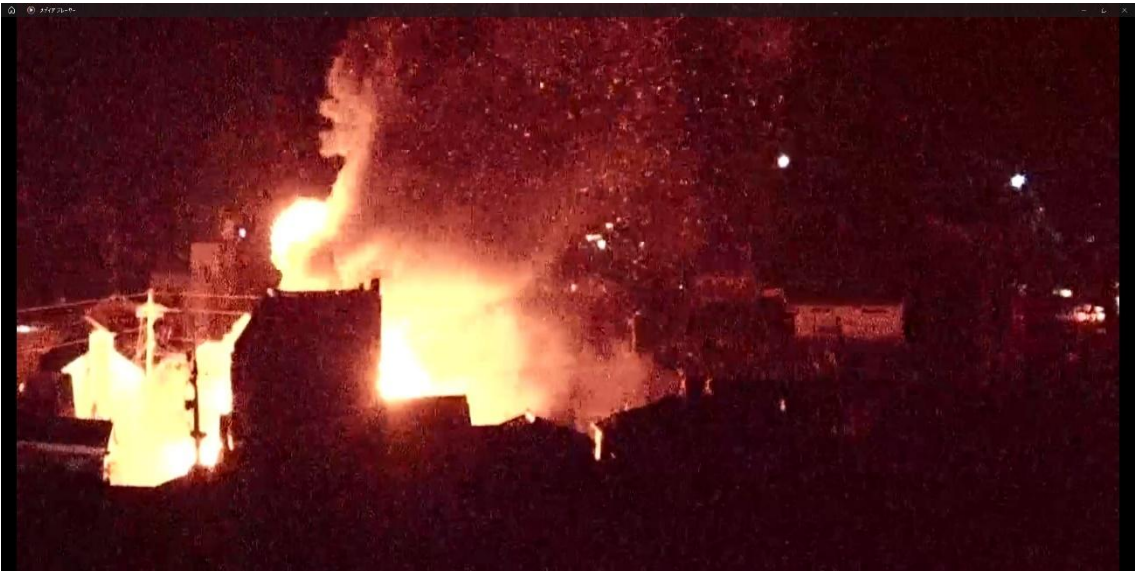
写真 2.3-1 は、テレビ金沢によるビデオ映像を切り出したものであり、燃烧中の建築物から大量に火の粉が飛散する状況を示している。

写真 2.3-1 飛散する火の粉の状況（1 月 1 日 17 時 33 分時点）（提供：テレビ金沢）

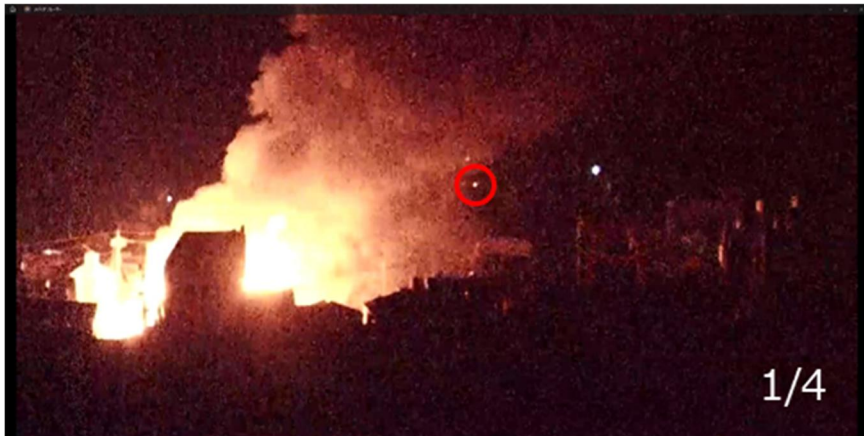
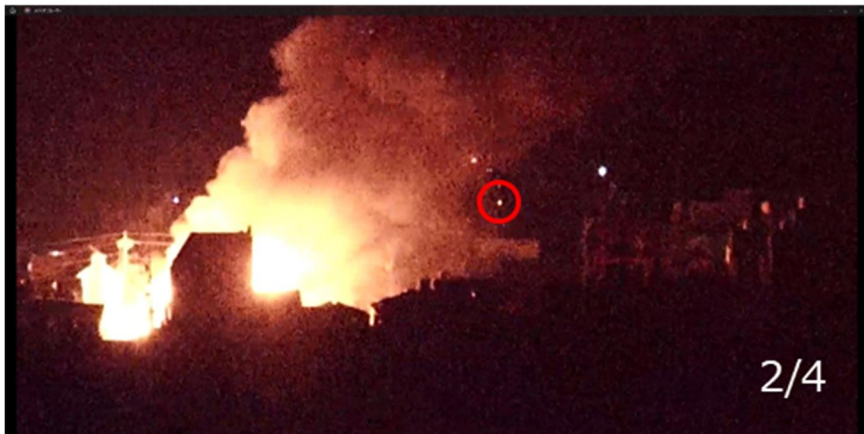
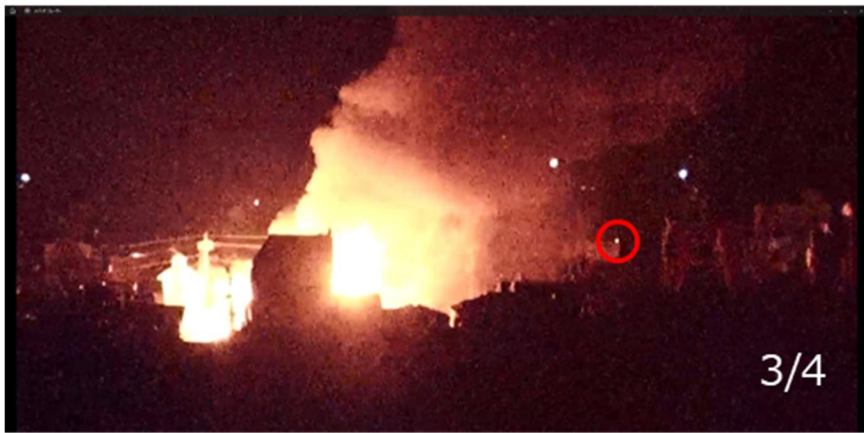
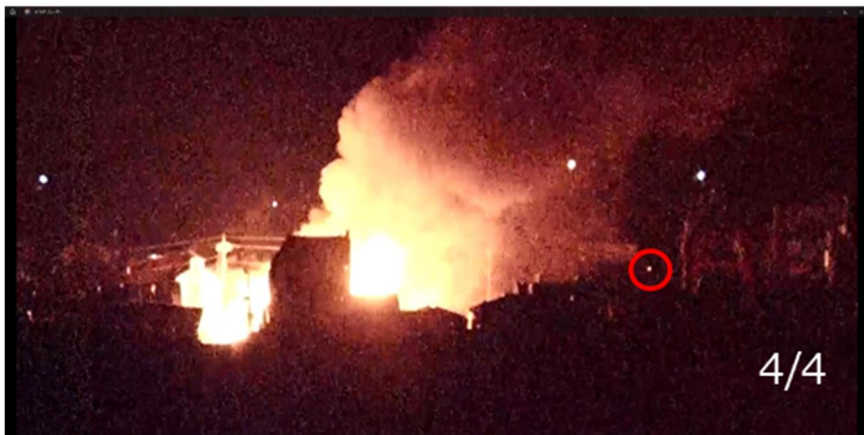
写真 2.3-2 飛散する火の粉の状況（1月1日17時38分時点）（提供：テレビ金沢）

写真 2.3-2 は、赤丸の位置に、比較的大きな火の粉の飛散状況を示している。

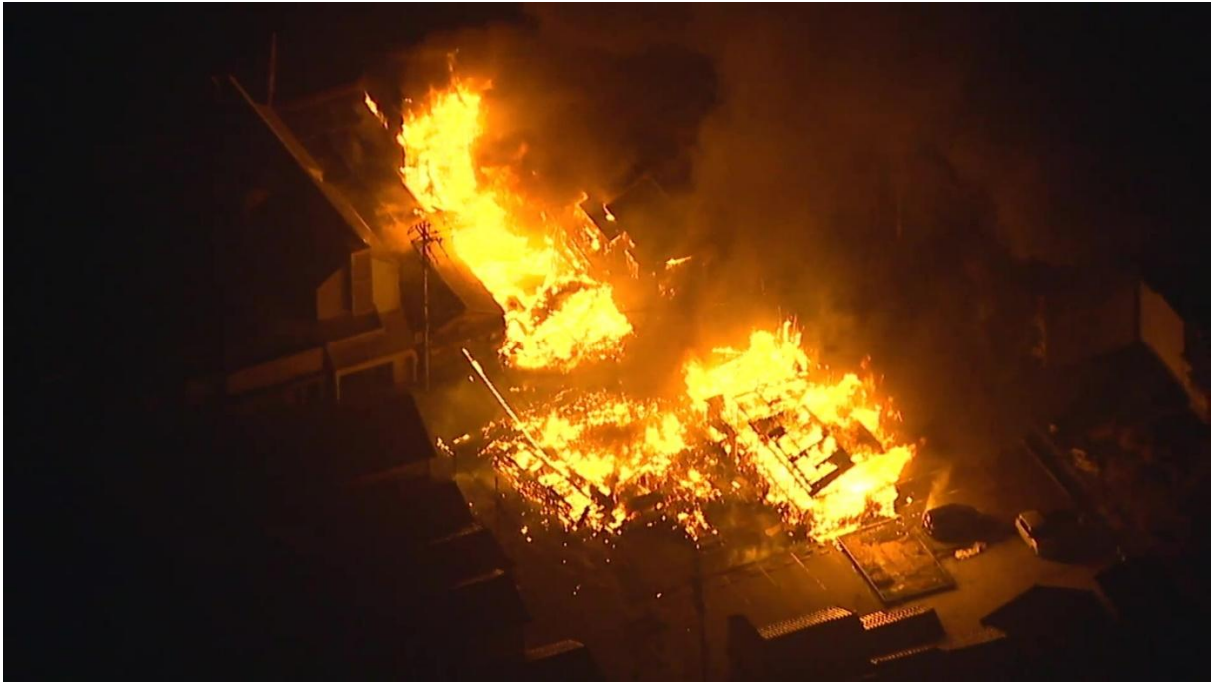
写真 3.2-1 1月1日 17:46 頃の状況（提供：テレビ金沢）

写真 3. 2-1 は、消防が火災を覚知した直後 1 月 1 日 17:46 頃の火災の様子を南東方面から北西方向に見たヘリ映像の一部である。この時点で道路を挟む西側の街区の建物も炎上していることがわかる。

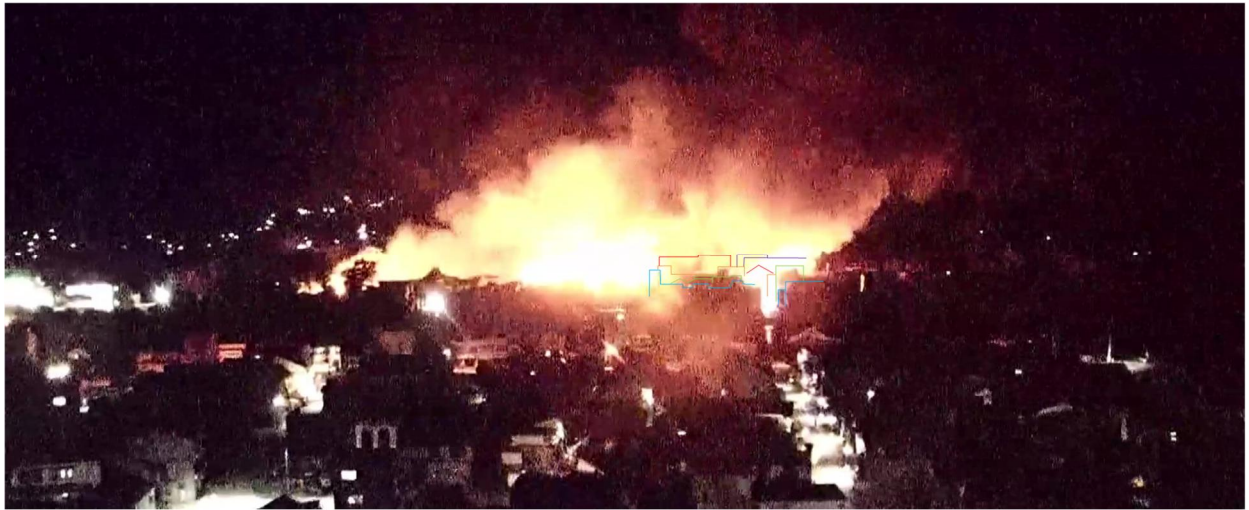
写真 3.2-3 1月1日 21:32 頃の状況（提供：テレビ金沢）

21:32 時点では、S3 及び N2 の影が見えていることから、朝市通り南側では S3 よりも西側、朝市通り北側では N2 よりも西側で延焼が進んでいると見られる。南北方向では朝市通りに北側に面した沿道建物のみが燃えていると推定される。

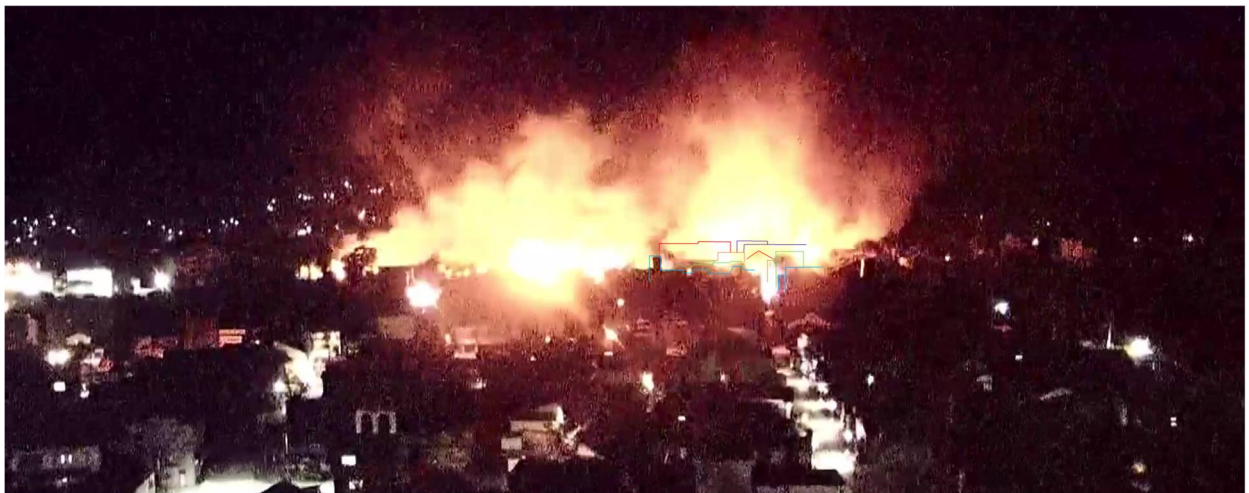
写真 3.2-4 1月1日 21:48 頃の状況（提供：テレビ金沢）

21:48 時点は、21:32 時点と大きくは変わらないが、やや北進し朝市通りに北側に面した沿道建物からさらに北へ延焼が進んでいる可能性がある。

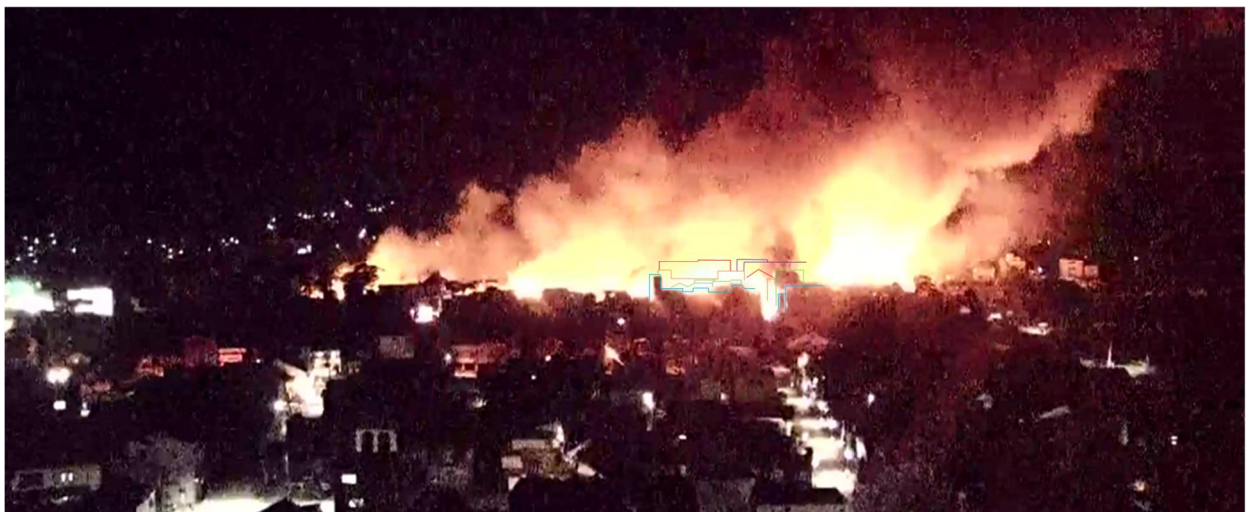
写真 3.2-5 1月1日 22:52 頃の状況（提供：テレビ金沢）

22:52 時点では、S3 の影が確認できず、S2 も最も手前側の建物の影のみが確認できることから、S2 の辺りまで延焼が進んだと見られる。北方向に関しては、概ね街区の北端まで延焼が進んでいることが確認できる。
