# 令和 6 年能登半島地震による建築設備等の被害 調査報告

# 令和6年能登半島地震建築物被害調査等報告

## 第Ⅳ部 令和6年能登半島地震による建築設備等の被害調査報告

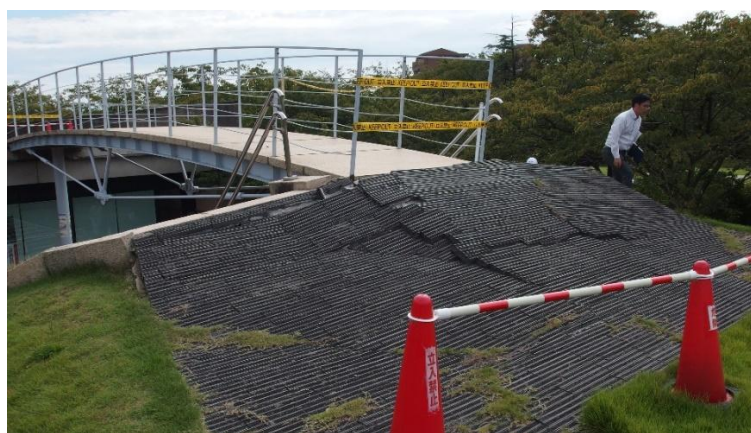
図 4.1.2 2 階出入口導線の被害（建築物 A）

- 15 建築物 A では、地震発生時 10 人の在館者（内、職員 4 名）が居たが、全員避難後閉館した。その後、目視点検、上下水道の確認を行い、1 月 4 日に一部開館した。2 階出入口までの導線に被害が生じたため（図 4.1.2）2 階出入口を封鎖し、1 階に臨時入口（受付）を設置した。電気の停電はなかった。

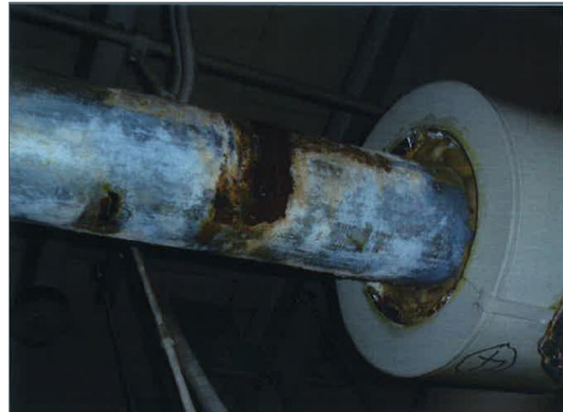
図 4.3.3 冷温水配管の損傷復旧状況（建築物 C 地下 1 階）

空調設備においては、地震により建築物内 5 階の空調用冷温水のエア抜き配管が損傷（図 4.3.2）、パイプスペースなどを伝い館内に水が広がり、館内各所で水損被害が生じた。被害発生後、出水損傷箇所の特定に時間を要したことが、被害を広げる結果となった。その後、貸館部分は乾燥が完了した箇所から順次貸し出しを再開した。この被害により館内の集中暖房設備を使用することができなくなり、2 月初旬の冷温水配管系統復旧までは、個別空調設備や電気ヒータなどで暖を取ることで対応した。復旧まで約 1 か月の時間を要した理由は、復旧工事に要する予算承認に時間が必要だったためである。この他、地下 1 階空調機械室内部でも漏水が発生（図 4.3.3）、また館内各所の非構造部材にも亀裂などの損傷が生じていることが確認された。（図 4.3.4）

(b) 冷却水配管損傷箇所

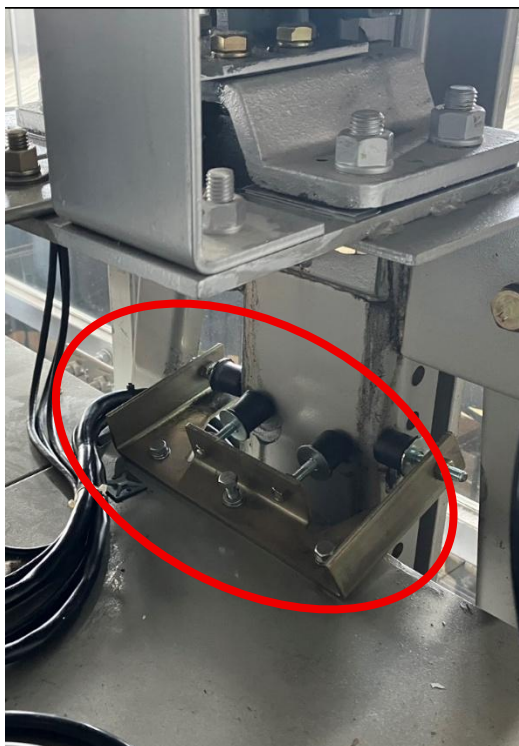
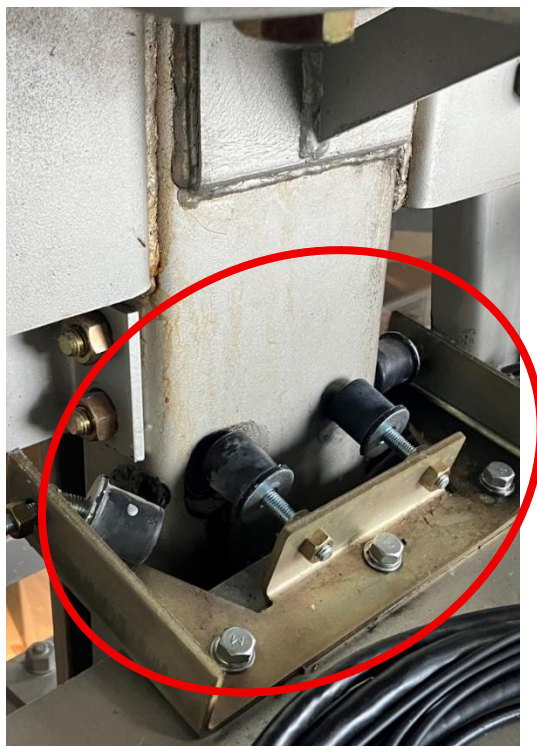
図 4.4.6 企画展示棟 2 エレベータ

輸送設備においては増築棟である企画展示棟 2 に設置されているエレベータが損傷し使用不可で

あった。調査時も使用停止中であり、1 月 4 日の点検時に上部ロックングデバイス（図 4.4.6、図 4.4.7） および天井プレート連結部（図 4.4.8）が故障していた。

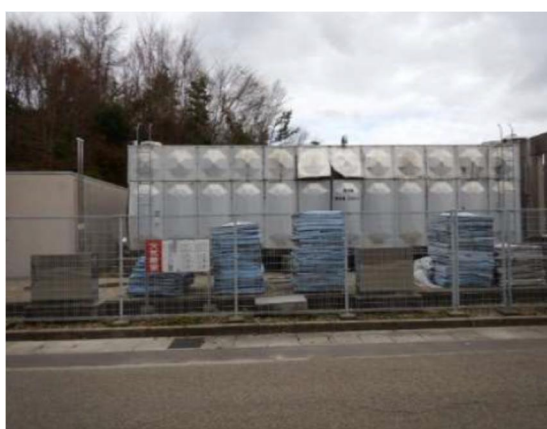
図 4.6.2 受水タンクの破損状況（施設管理者より提供）

図 4.6.2 及び図 4.6.3 に示すように、ステンレスパネル製上水受水タンク（288 $\text{m}^3$ 、図 4.6.2）と、本館屋上のステンレスパネル製高置タンク（43 $\text{m}^3$ 、図 4.6.3）が破損したため、地震直後から全館で水が使えなくなった。

(b) 受水タンク破損状況

- 5 トイレは、1月4日から雨水をろ過した雑用水タンク（655 $\text{m}^3$ ）を使って対応し、その後1月8日に高置タンクと受水タンクを応急復旧し、70  $\text{m}^3$ が貯水可能になったが、市水の断水が続いたため、給水車からホースで受水タンクに水を入れ、使用箇所を限定して水を使用していた。その後、市水は1月31日に供給再開され、2月7日から透析を再開した。

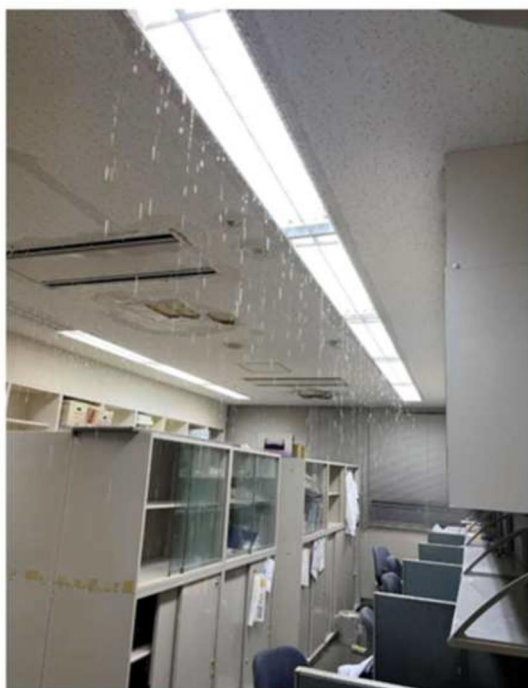
図 4.6.4 スプリンクラー配管の破損箇所と配管施工状況

- 10 消火設備では、管理棟2階廊下のスプリンクラー配管（図 4.6.4）が破断し、2時間の漏水によりエレベータピットが水没し、復旧は2月下旬～3月末になった。

(b) 室内への漏水状況（施設管理者より提供）

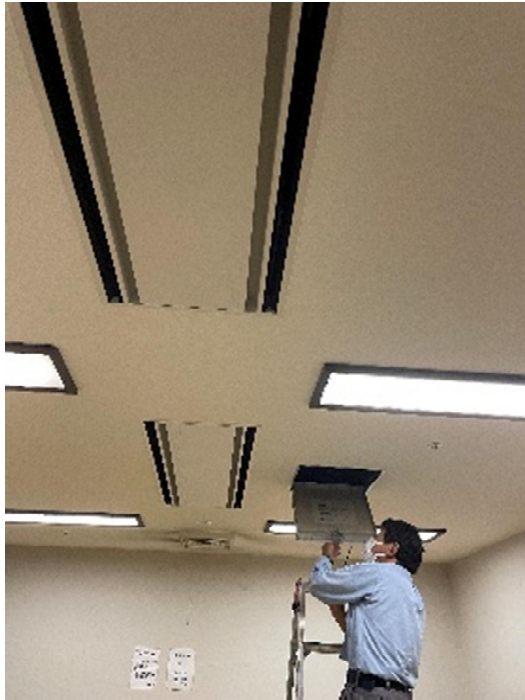
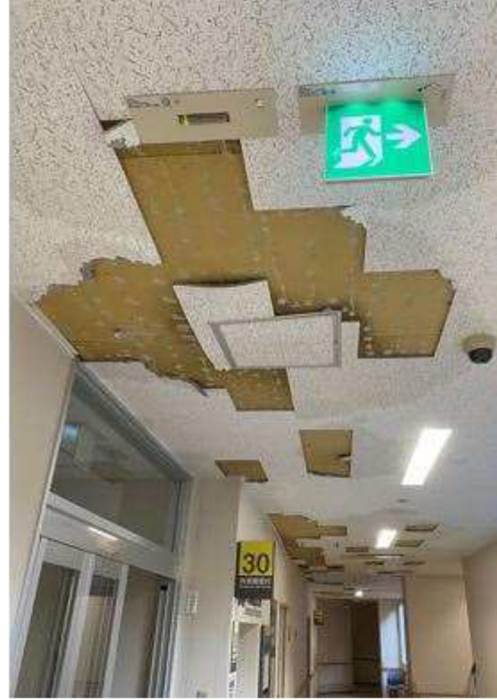
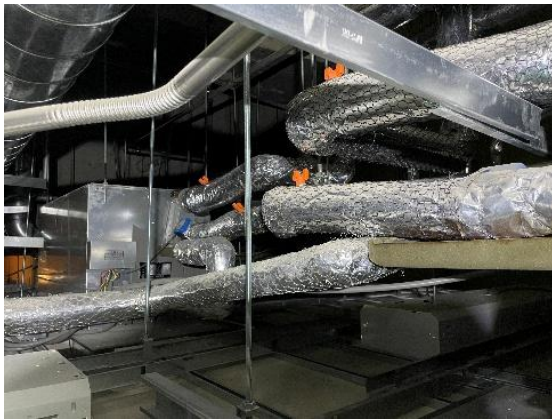
給水設備では、病室の尿瓶洗浄バルブ 19 か所が破損（写真なし）し、水が止められなくなって、下の階の天井に漏水した（3 日間で仮復旧）。また、空調配管設備では、3 階医局のファイルコイルユニット（図 4.6.5）の冷温水接続フレキ管（写真なし）が破断して漏水し、1 階外来天井まで達した。復旧は 1 月下旬に完了（作業日数 1～2 日）した。

(a) ファンコイルユニット設置状況

(b) 漏水による天井被害（施設管理者より提供）

(c) 天井内のファンコイルユニット（復旧後）

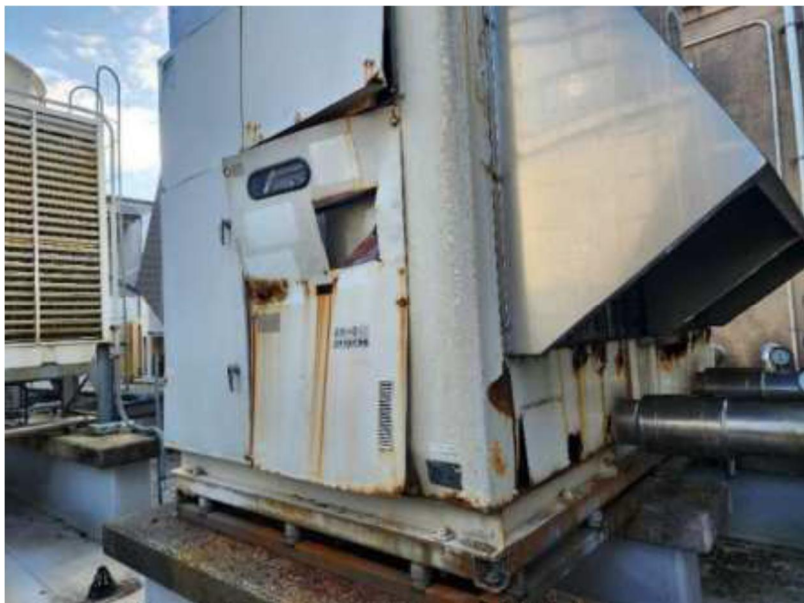
病棟では、温水配管の破損により暖房が機能せず、患者は被害がほぼなかった別館 3 階建ての精神センター1 階外来へ移動してもらった。また、屋上の冷却器（図 4.6.7）も破損した。

図 4.6.7 破損した冷却器（施設管理者より提供）

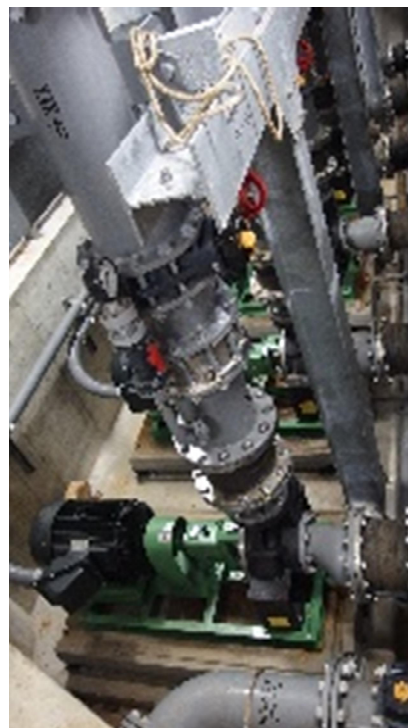
図 4.7.2 ジンベエザメ展示水槽の循環ろ過配管の破断箇所と水没したポンプ

図 4.7.2 に示すように、ジンベエザメ館の循環ろ過配管（硬質ポリ塩化ビニル製、呼び径 300A）が破断し、水槽の水位が 6m から 2m まで低下して、水槽内の魚が死亡した。また、水槽から流出した水で 37kW のポンプ 6 台が水没し、動作不能となった。ポンプは 2 月中旬に発注して 6 月末に納入され、5 月に始まった配管の修理と補強は 7 月 20 日までに完了した。

(g) 更新後のポンプ

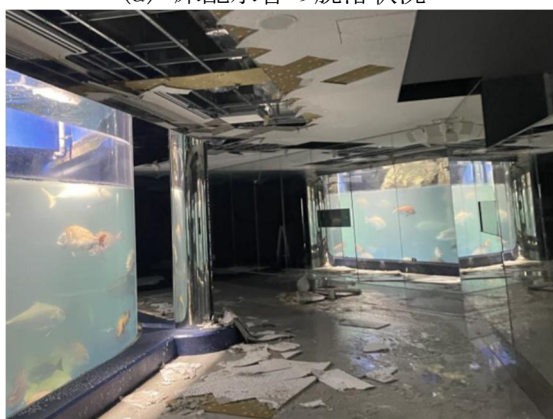
図 4.7.3 屋内配管の破断と漏水箇所 ((a), (c), (e)は施設管理者より提供)

また、屋内では図 4.7.3 に示すように、2 階床配水管の脱落による漏水で、1 階展示室の天井に水が溜まって、天井が落下した。また、塩ビ管の分岐部の破断による漏水がみられた。

(c) 床配水管の漏水による天井落下状況

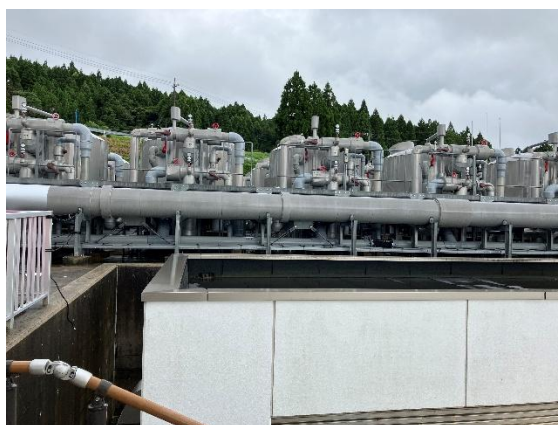
図 4.7.6 ろ過装置（復旧後）

また、図 4.7.5 に示すように展示水槽用照明器具の脱落や、ボイラやろ過装置（図 4.7.6）の故障により、水温、水質、水位の維持が困難となり、展示されていた魚類など 4000 匹が死亡したが、イルカなどは日本水族館協会の斡旋により 9 か所の水族館に避難し、水族館再開後に戻す予定となっていた。

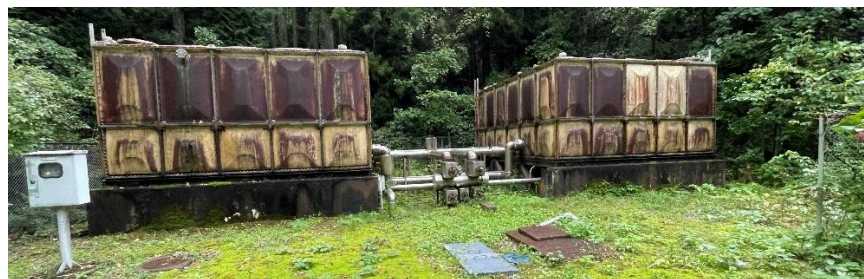
上水の受水タンク（ $75\text{m}^3 \times 2$  槽、設計用水平震度 1.0）は、建築物から約 3km 離れた場所にあり、図 4.7.7 に示すように 1982 年に設置されてから更新されていない様子であったが、今回の地震による損傷は見られなかった。

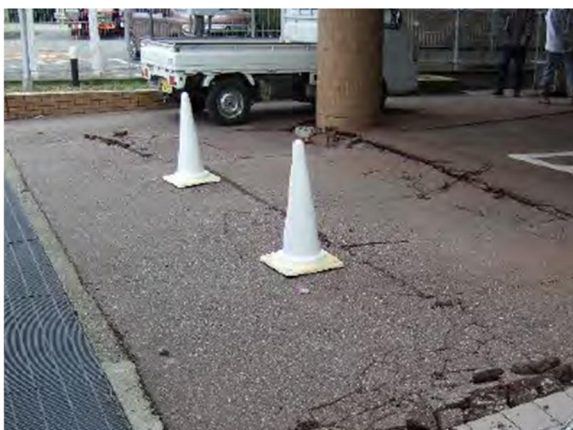
図 4.8.2 建築物周囲の地盤沈下の状況

また、建築物周囲の地盤は 20～30 cm 沈下した。市水復旧後に排水不良が見つかり、調査の結果、一部の埋設排水管破損の他、広範囲で勾配が確保できていないことが判った。特に、1 階で隣棟とつながる渡り廊下下部を横断する埋設配管は、沈下した構造物の下にあり勾配是正不能であったため、修繕工事においては、この部分に中継枿を設置して圧送することとした。

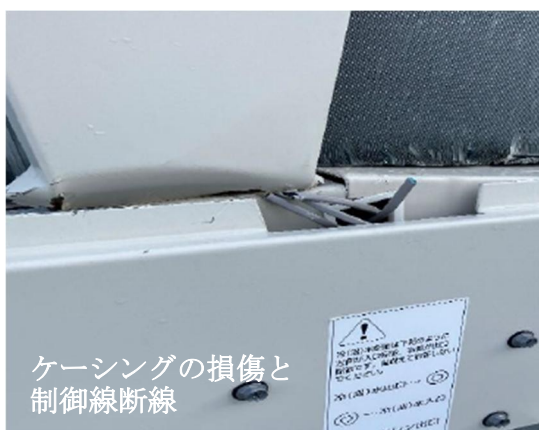
図 4.8.5 屋上空冷ヒートポンプチラーの損傷

空調設備では、屋上のヒートポンプチラー 3 基が損壊した。熱交換器変形・破損およびそれらに伴う冷媒漏洩、制御配線類の断線、ケーシングの損傷もあった。メーカーサービスによる診断の結果、修理・復旧は困難と判断、6 月末に機器更新を行った。

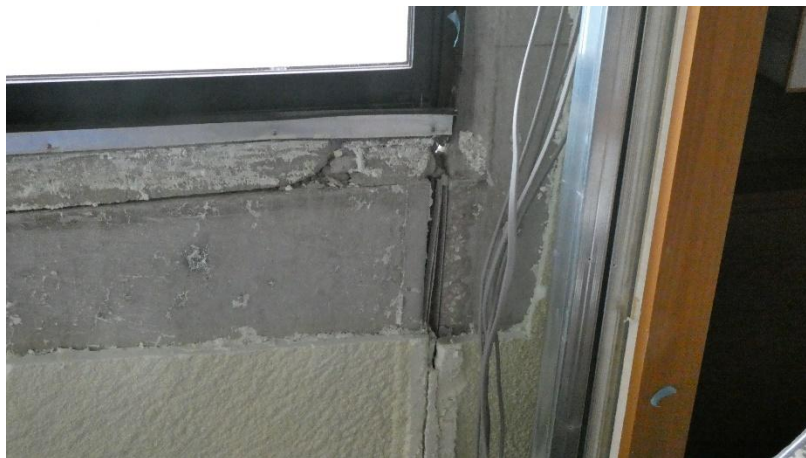
図 4.9.2 外壁のひび割れ（建築物内より撮影）

建築物の被害では、中間階（3～7階）で外壁を貫通するひび割れ（図4.9.2）や、鉄筋の一部が露出した（図4.9.3）。

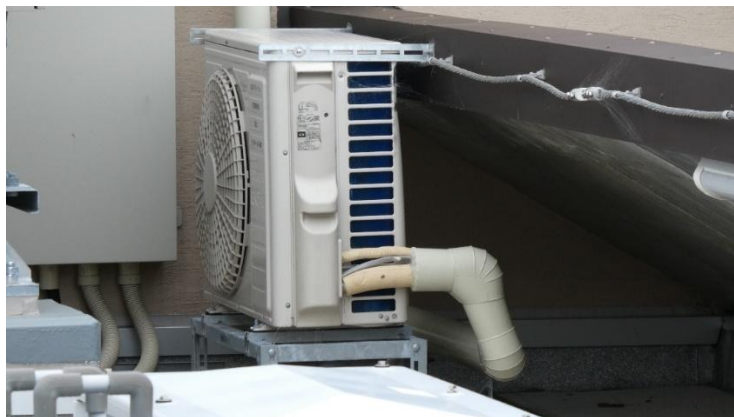
図 4.9.4 転倒した室外機（屋上）（頂部支持を追加して復旧済み）

空調設備の被害では、屋上に設置したエアコン室外機の転倒や、天井面に設置された制気口・全熱交換器・室内機などのパネル位置ずれが発生したが、大きな損傷はなかった。制気口や全熱交換器・室内機などの位置ずれは、位置調整を行い復旧済みである。転倒した室外機は、頭部支持を追加して復旧済みである（図 4.9.4）。また、施設内では漏水が多数発生したが、配管からの漏水か、躯体のひび割れから侵入した雨漏りかの判断ができず、4 月末～6 月中旬にかけて全配管系統の水圧試験および通水試験を実施し、30 箇所の漏水を確認し復旧対応を実施した。

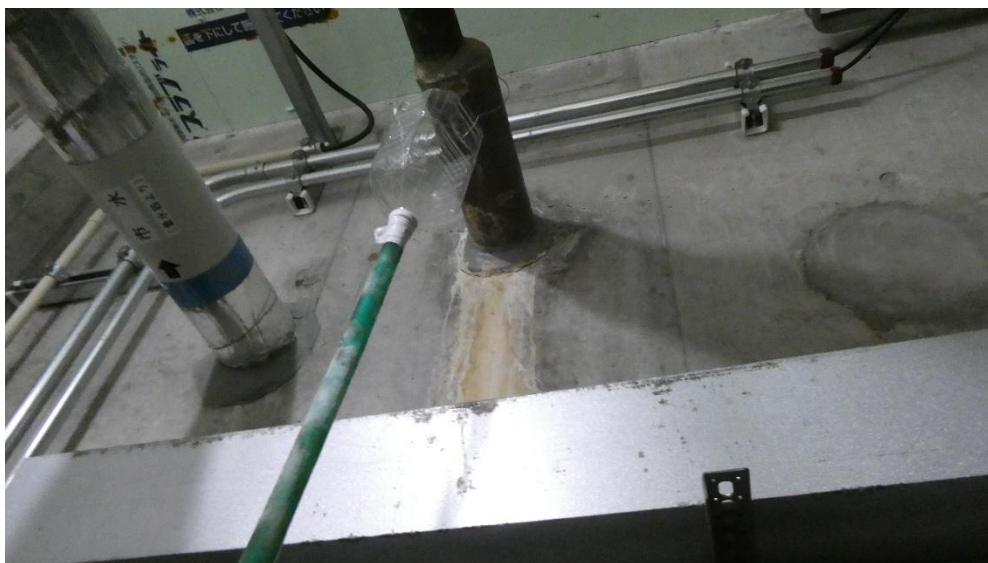
図 4. 9. 5 温泉配管の地中外壁貫通部からの漏水（地下1階）

衛生設備の被害では、建築物周辺の地盤沈下の影響により、地下 1 階にある温泉配管の地中外壁貫通部にて、地下水が侵入した（図 4.9.5）。地下 1 階の繊維強化プラスチック製受水タンクで若干の水漏れが発生したが、ボルトナットの増し締め、および、再度の水張りにより水漏れが停止したため、継続使用に影響はなかった。大浴場では、洗い場の埋設配管（給水・給湯）で、貫通部に生じたクラックによる漏水（図 4.9.6）が発生した。図 4.9.6 の破損は地震時ではなく、埋設配管の破損調査のため、洗い場を解体した際に生じたものである。温泉設備では、運転停止期間が 1 か月以上経過しているが、温泉設備で使用する除塩フィルタは、運転停止期間が 1 か月以上経過すると劣化するため、営業再開の直前で復旧を行う計画であった。

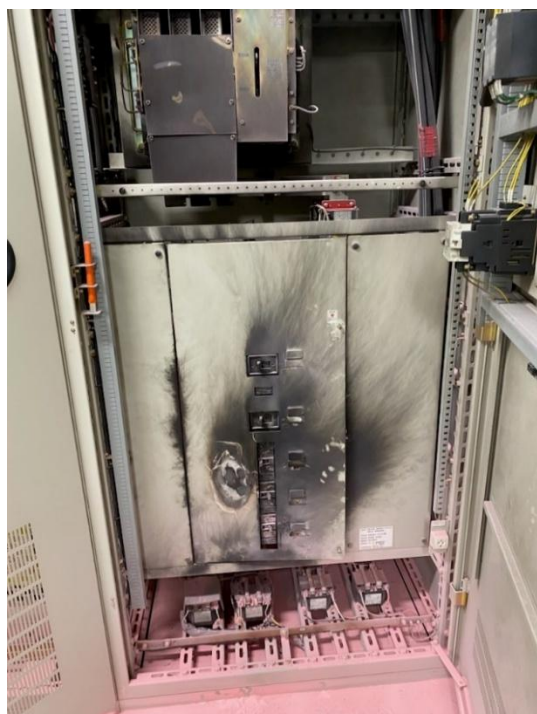
電気設備は地震直後に電力会社からの電力供給が停止し、また配電盤が火災により破損した。復電するまでの間、空調設備が使用できなかったため、業務用灯油ヒータ 14 台をリースして暖房対応した。破損した配電盤のトランスはリース対応にて 13 日後に仮復旧させ、空調設備を稼働した。配電盤の本復旧には 134 日を要した。また、一部照明設備の落下による破損があった。図 4.10.2 に火

(a) 盤内部配電盤

図 4.10.2 火災による配電盤損傷状況（施設管理者より提供）

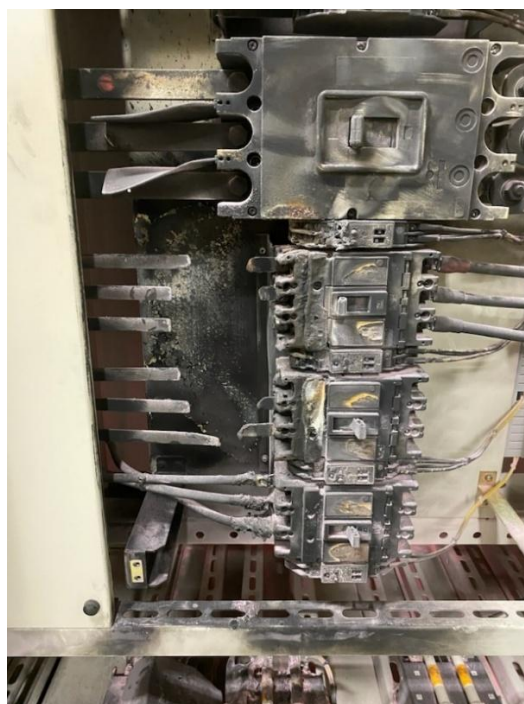
(b) (a)内部の拡大写真

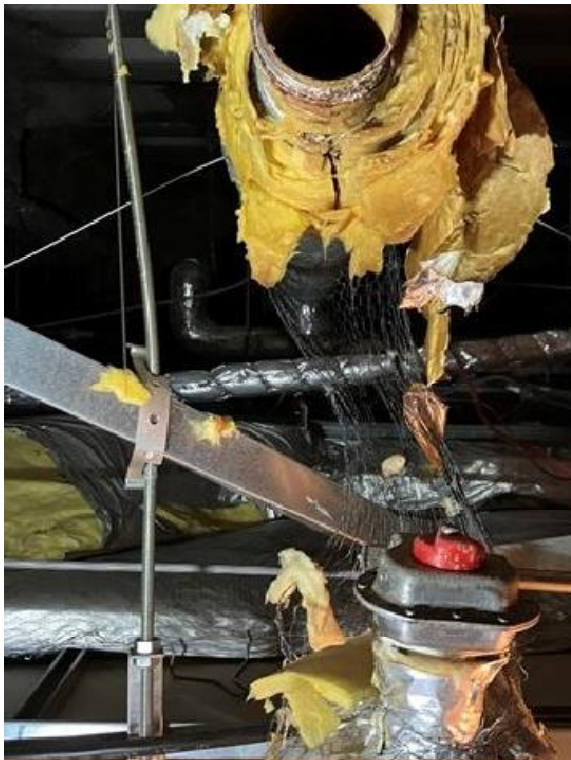
図 4.11.2 配管の破断

空調設備は吊ボルト破断、鉄骨からの吊り金具脱落による配管の破断（図 4.11.2）と脱落（図 4.11.3）やダクトの破断（図 4.11.4）が発生し、吊直し・耐震支持の追加を行った。また天井面設置の排煙口・ファンコイルユニットパネルの落下が多数あった（図 4.11.5）。冷温水配管については、地震発生当初より構造的な損傷による多数の漏水が確認されており、建築物の復旧作業と並行して継続的な修繕が行われた。最終的な修繕完了は、2024 年 3 月末まで時間を要した。

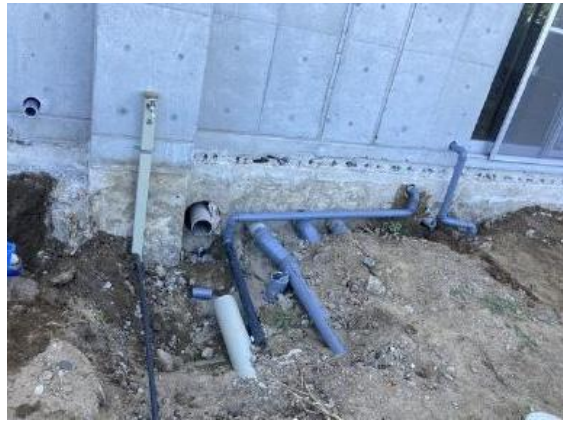
図 4.12.3 排水管の破断・復旧の状況

給水管は引き込み管およびポンプ圧送系統の建築物導入部で破断、排水管は建築物から出る部分の全か所で破断し（図4.12.3）、特にコンクリートを打設した犬走り下部で顕著であった。屋外の各所小口径枡の破損やメイン排水管の広範囲で汚水の滞留が確認され、屋外排水管については全面的な交換を余儀なくされた（図4.12.4）。

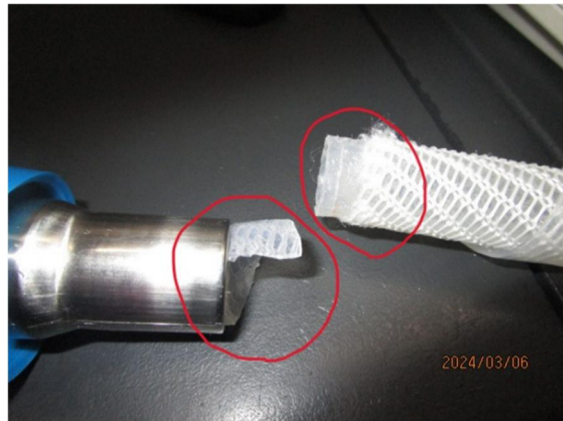
図 4.13.4 生産設備の配管破断（建築物 M）

- 地震による建築物内被害としては、排煙口の脱落が数か所あった(図 4. 13. 3)。排煙口がダクト接続部から千切れるように脱落しており、ビスによる固定支持にて 1 ヶ月後に復旧するまで排煙口下部は立入禁止とされた。いくつかのタンクの配管や接合部の破断も生じた。ある程度、伸びやたわみ、振動を吸収すると想定していた機器と配管の接続部分でも破断が数カ所は発生していた。但し、エキスパンションジョイント部分や、振動を吸収するよう工夫し施工されている部分は、破断を免れており、地震による揺れの方向やちょっとした取付や固定方法の差によるものもあったとの事である。用水タンクの配管破断は、被災から 1 ヶ月後のバリデーション開始前に順次復旧されていたが、一部の配管接合部等の漏れ(最初は漏れていなくても、幾度かの確認運転にて発生)や破断は、
- 15 地震発生直後では発見できず、数度にわたる調整運転にて発見されることもあった(図 4. 13. 4)。再バリデーションによる確認の重要性につながっている。

(b) 生産用水の配管破断

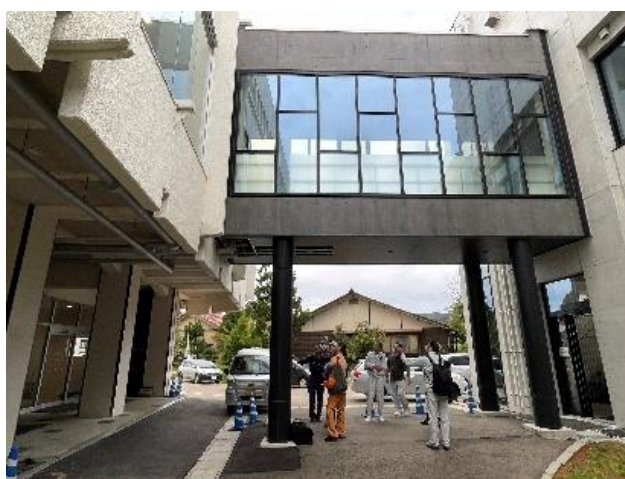
図 4.15.2 消火設備配管が断裂し漏水した渡り廊下

図4.15.2に示す2階の渡り廊下のエキスパンションジョイントの下で、消火設備配管が断裂し漏水した（図4.15.3）。しかし、渡り廊下の下は屋外であったため、2次被害はなかった。復旧工事施工業者の手配が困難だったため、消火設備は7月31日に復旧した（図4.15.4）。

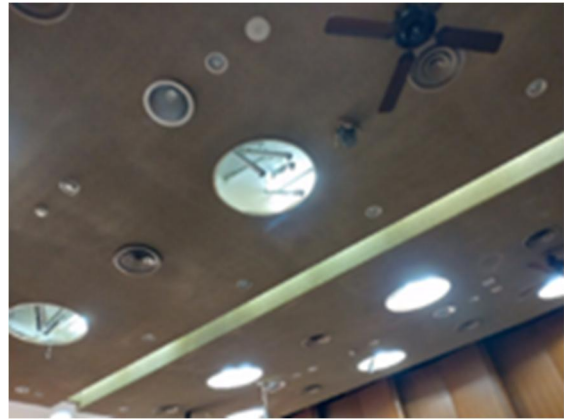
図 4. 15. 6 議場の照明器具の落下状況

(b) 破損した照明器具

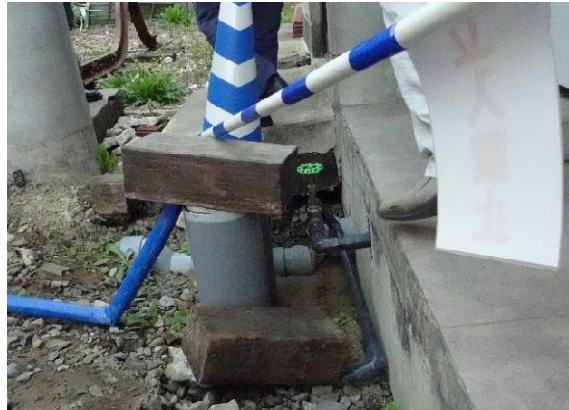
図 4. 16. 2 給水管と下水排管の損傷復旧状況（建築物 P）

- 10 建築物 P では、地震直後からライフラインの停電に伴う停電が発生し、3～4 日後にライフラインの復旧により建築物 P も復電した。
- 15 建築物 P では、地震により建築物西側の屋外埋設給水管と屋外埋設排水管に損傷を受けた（図 4.16.2）。そのため、4 月末に修理するまでは市水の断水が続いた。また、雨水タンク内の配管も破損したために、トイレの排水設備も使用することができなかった。しかし、トイレには鍵をかけていなかったため、トイレ内は汚物が溜っていた。ヒアリングによると、修理までに 5 ヶ月弱の時間を要した理由は、復旧工事を実施することのできる業者の確保が難しかったため、とのことである。
- 20 地震により瓦屋根の一部も破損したため、9 月上旬ころに応急復旧を実施した。また、地震発生当日には、屋内消火栓の水漏れが発生したが様子を見に来た職員がバルブを閉めたため、大きな被害にはならなかった。

(b) (a)の拡大図

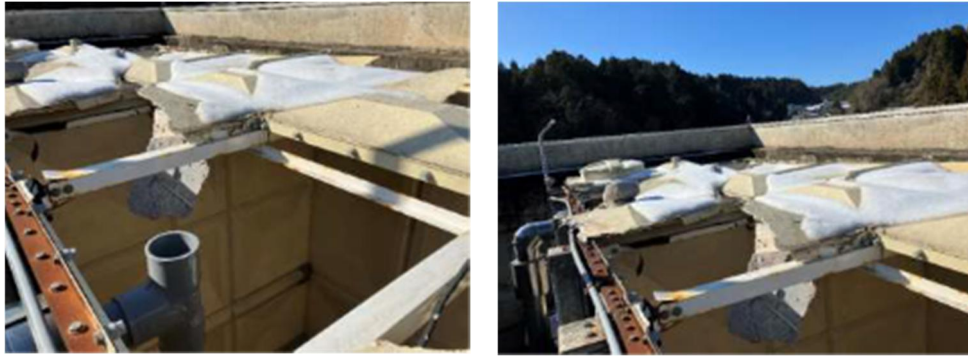
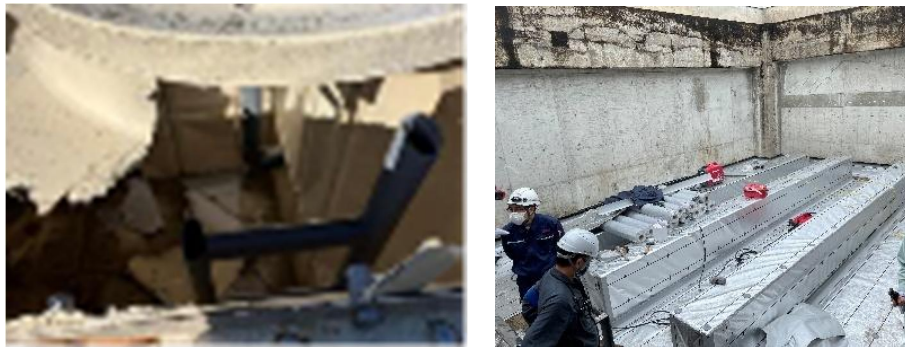
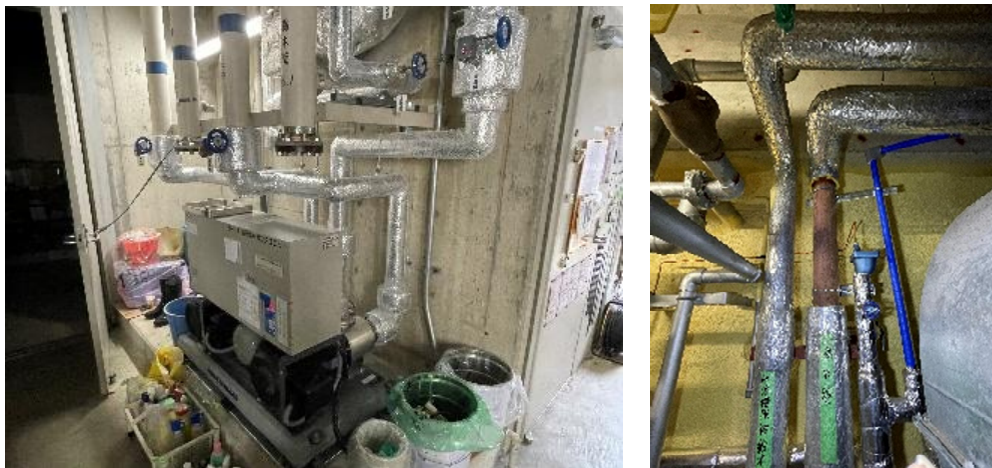
図 4. 17. 3 破損した高置タンクおよび新設加圧ポンプユニット

また、繊維強化プラスチック製の高置タンクも破損・漏水して全く溜められなくなったため、高置タンクは撤去して加圧ポンプ方式に改修した（図 4.17.3）。

(a) 破損した高置タンク上部（施設管理者より提供）

(b) 破損した高置タンクのマンホール（施設管理者より提供）と撤去後の状況（右）

(c) 新設加圧送水ポンプユニットと配管の切替状況

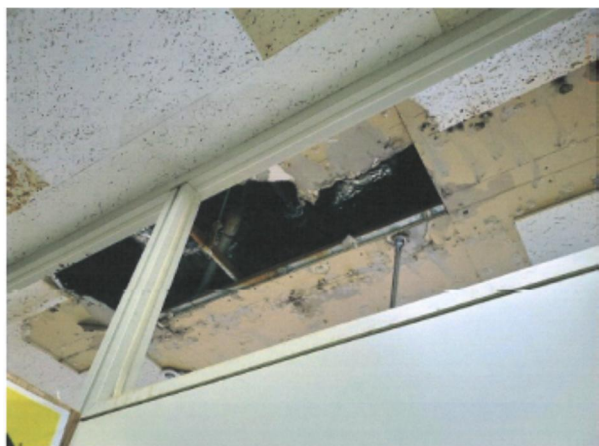
1月15日頃に市水が復旧。排水は、問題なく排水できた。ただし、生化学自動分析機が不調では手動給水しても使えなくなり、3月6日まで代替機で対応した。給水配管の被害は、低層棟の内科の診察室の上の給水配管から漏水した。その結果、図 4. 17. 4 に示すように天井ボードが落下した。空調（エアコン方式）は昨年より更新中で被害がなかった（図 4. 17. 5）。

5 (a) 天井ボードの落下状況（施設管理者より提供） (b) 天井修復後の状況  
図 4.17.4 天井内給水配管の漏水による天井ボードの落下状況と修復後の状況

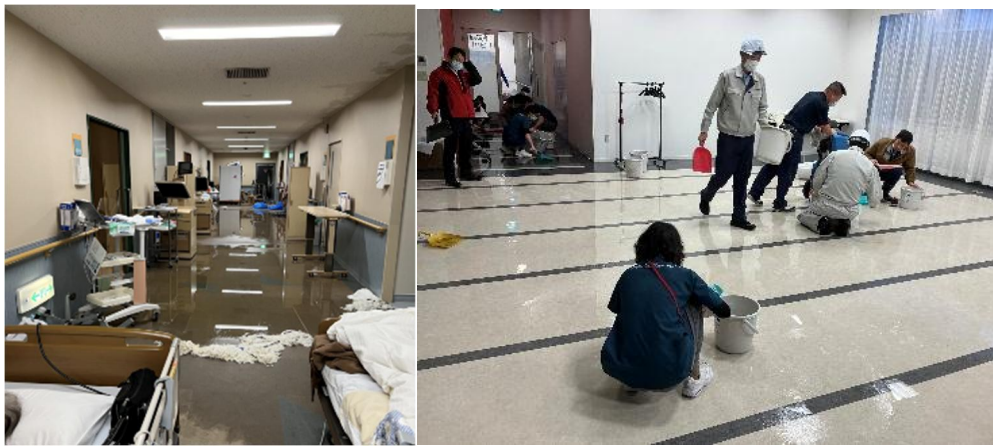
また、5 病棟で高置タンクを井水用に切り替えて 1 月 7 日に給水を再開したら、2 階天井内で漏水して、大雨状態となった（図 4.21.10）。また、温水ボイラも故障して暖房できなかったが、冷温水発生機を用いて 1 月 10 日に暖房が復旧した。

(a) 5 病棟 3 階

(b) 5 病棟 2 階講堂内

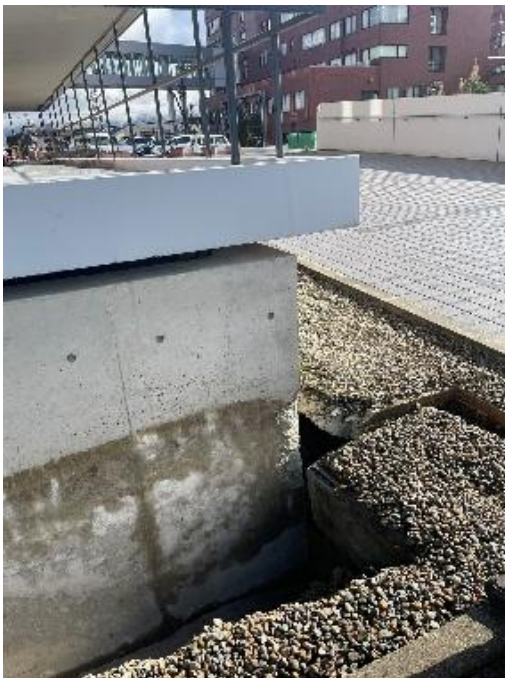
排水設備は、本館の周囲地盤の沈下（図 4. 21. 11）によって、本館免震層の排水管（図 4. 21. 12）から建築物外の排水管への排水が流れなくなり、急遽、正面玄関下の埋設排水管を掘り出して、破断した配管を接続し、1 月 11 日に仮復旧した。

(b) 本館の基礎と周囲との段差

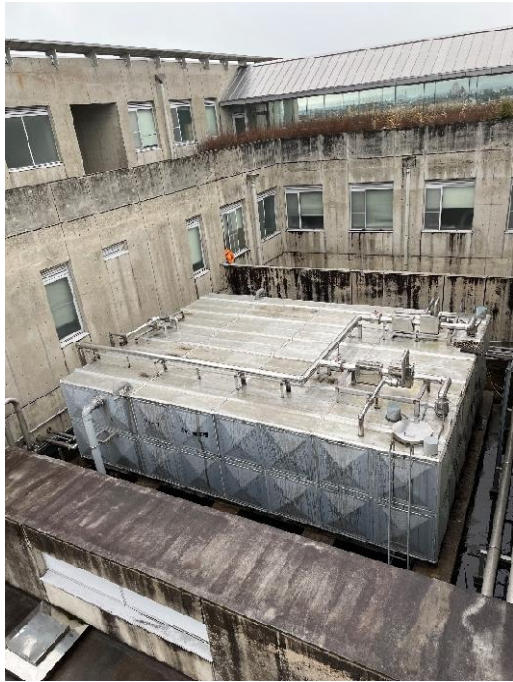
15 建築物 W は、地震直後からライフラインの停電、市水断水や下水道不全が発生した。停電した 1.5 日間は非常用発電機により対応した。市水断水は 3 月中旬まで続いた。建築物 2 階に設置された受水タンク（ステンレス製）は変形にて生じたパネル隙間より漏水が発生（図 4.23.2）。建物周囲での沈下や天井内の配管破損が数か所発生し漏水被害があった（図 4.23.3）。共に 3 月に復旧された。厨房排水処理装置が地盤沈下にて被害あり、7 月に修理完了。下水道への放流が 3 月中旬までできず、トイレ使用ができない状況もあり、病床数を 165 床から 20 床に減少させて病院運用を継続された。

(a) 受水タンク設置全景

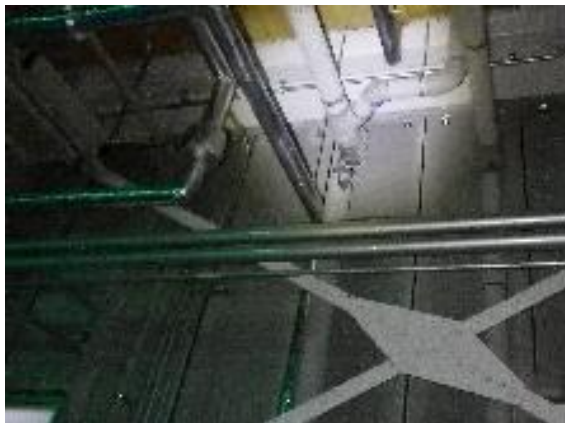
給水設備は、地上設置された繊維強化プラスチック製市水用受水タンク 1.5 $\text{m}^3$ のほか、プラント用の井水設備があり、市水断水時 (1 月 19 日まで) は湧き水をトイレの洗浄に利用。排水管は、硬質ポリ塩化ビニル管の割れによる漏水 (図 4. 24. 5(a)) があつた (1 月 5 日復旧)。

(a) 排水管の損傷状況

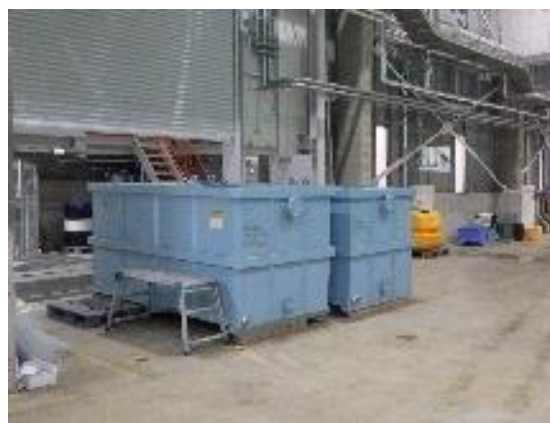
プラント冷却用の給水 (4 $\text{m}^3/\text{h}$ ) が市水断水により不安定だったために仮設タンク (図 4. 24. 5(b)、10  $\text{m}^3$ ) を設置して 1 月 19～2 月 28 日まで事業を継続した。

(b) プラント冷却用仮設タンク

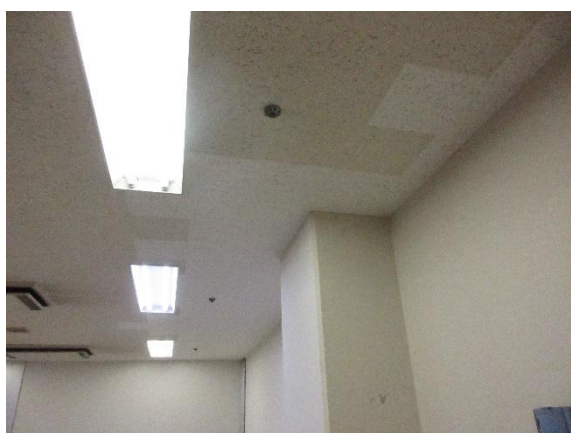
(c) 天井からの漏水跡

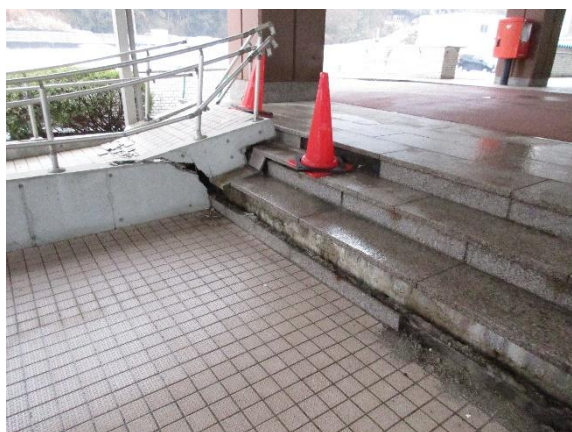
また、建築物 Y では周辺地盤の変状が起こった。そのため、正面玄関や出入口のスロープの破壊 (図 4. 25. 3(a) (b)) が発生した。さらに、周辺地盤の沈下によって多くの箇所で排水管が破断した (図 4. 25. 3(c))。3 月末頃までに図 4. 25. 3(d) のように新しく排水管をつなぎ復旧が行われた。

(a) 正面玄関スロープ
