TECHNICAL NOTE of  
National Institute for Land and Infrastructure Management, No. 1359  
and  
Cooperative Research Report of PRWI, No. 644  
No. 1359 September 2026

コンクリート床版橋の保全に関する研究

Research on Preservation of Concrete Slab Bridge

国土交通省 国土技術政策総合研究所  
国立研究開発法人 土木研究所  
(一社) プレストレスト・コンクリート建設業協会

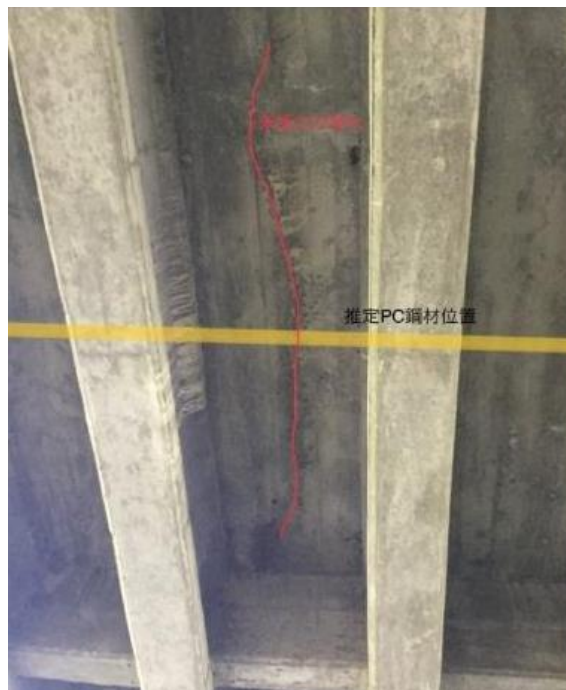
PC 鋼材位置と推定されるラインの床版と主桁との打継ぎ部に遊離石灰を確認した。また、同ラインの床版支間中央付近にひびわれも確認した。

床版部のひびわれ及び遊離石灰

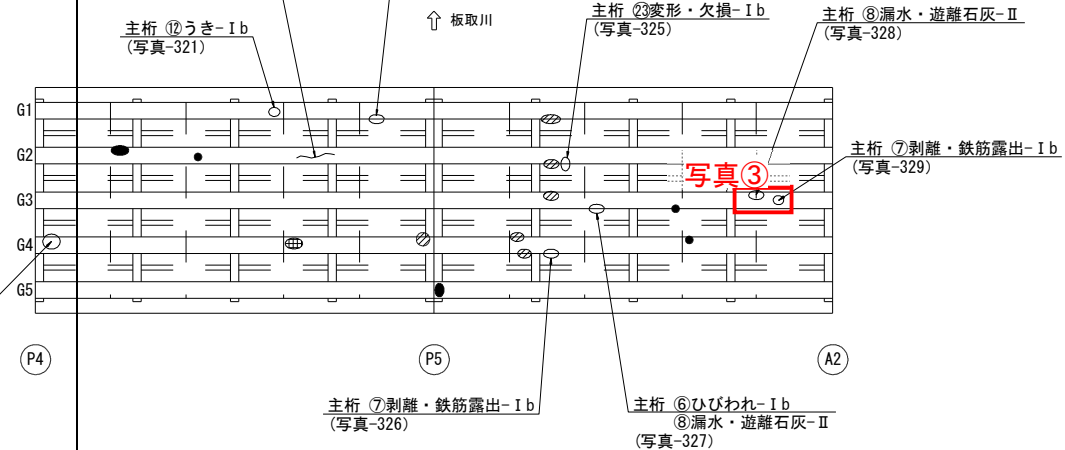
| | <p><u>6 径間目 (P5-A2)</u></p> <ul style="list-style-type: none"> <li>・第 6 径間の A2 側の G3 桁下フランジ側面に、シーースに沿った遊離石灰を伴うひびわれを確認した。</li> <li>・前述した 3 径間目と 4 径間目のひびわれと同様に、ひびわれから析出した遊離石灰の中に、錆汁が疑われる変色はなかった。</li> <li>・同様に、路面において、当該ひびわれ付近の直上に目立った損傷はなかった。</li> </ul> <p style="text-align: center;">遊離石灰を伴うシーースに沿ったひびわれ(6 径間目)</p> |

| <p>他の橋の維持管理のための学び等</p> | <ul style="list-style-type: none"> <li>・ポステンT桁橋の場合は主方向においても PC 鋼材にグラウトを用いており、グラウト充填不良の可能性があることから、点検においては主方向のシーース位置にも留意し、横締め PC、主方向 PC それぞれに対して変状を把握する必要があると考えられる。</li> </ul> |

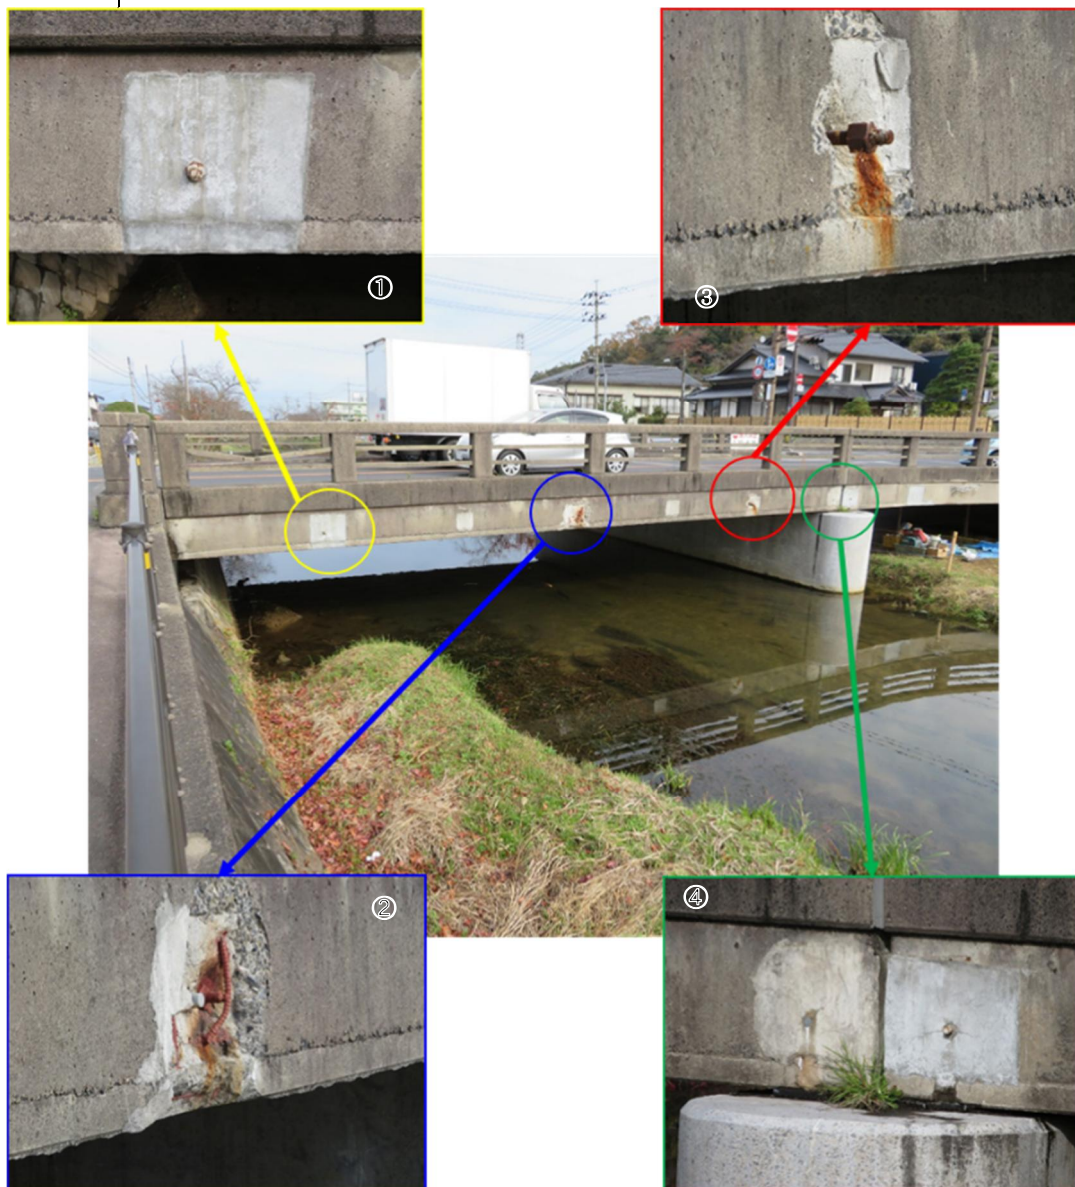
写真-2 突出状況一覧

また、橋面には排水装置が見当たらなかった。

| <p>他の橋の維持管理のための学び等</p> | <ul style="list-style-type: none"> <li>・突出した横締め PC 鋼材補修後に他の箇所でも突出が生じていることから、破断や突出が確認された横締め PC 鋼材のみを事後保全的に補修しても、同じ環境下にある他の PC 鋼材にも同様のリスクが残っている可能性が高く、全体的な調査を行うことが必要と考えられる。</li> </ul> |

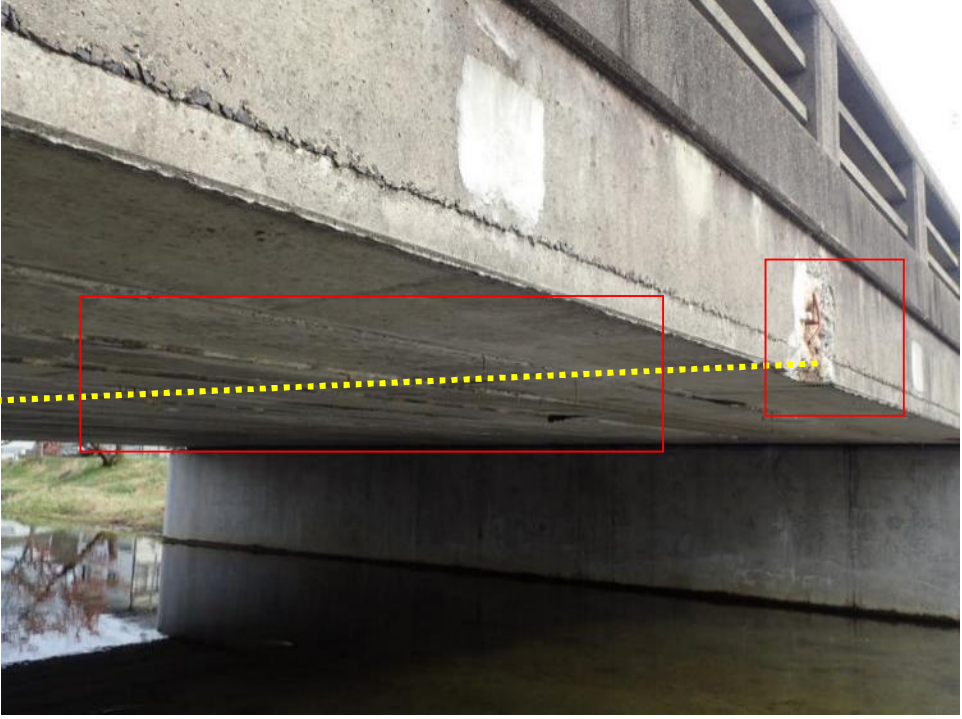
| | <ul style="list-style-type: none"> <li>・突出した横締め PC 鋼材ラインの桁下を確認したところ、プレキャスト PC 桁と場所打ち部の界面からの遊離石灰及び錆汁を確認した。橋面からの雨水によって横締め PC 鋼材が腐食し、錆汁を伴う遊離石灰が析出したものと推察される。</li> </ul> <p style="text-align: center;">写真-3 桁下状況</p> |

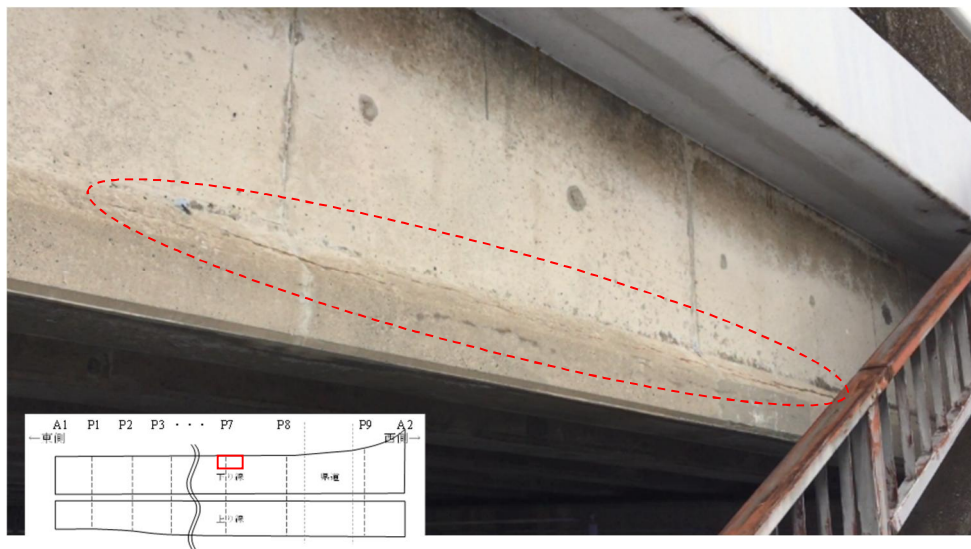
写真-6 G1 桁下フランジのひびわれ (P7-P8 径間)

P7-P8 径間の G1 桁の下フランジに橋軸方向のひびわれが発生している。【写真-6】

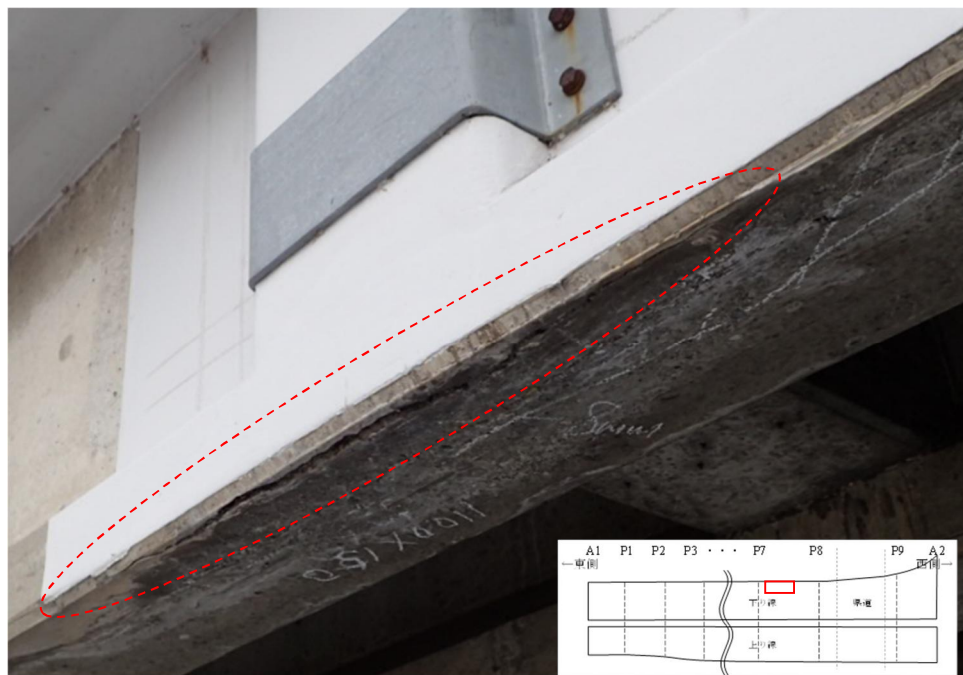
写真-7 G1 桁下フランジの剥離 (P7-P8 径間)

P7-P8 径間の G1 桁の下フランジ下面に幅 1cm 程度の剥離が発生している。また、固定ボルトから錆汁が出ている。【写真-7】

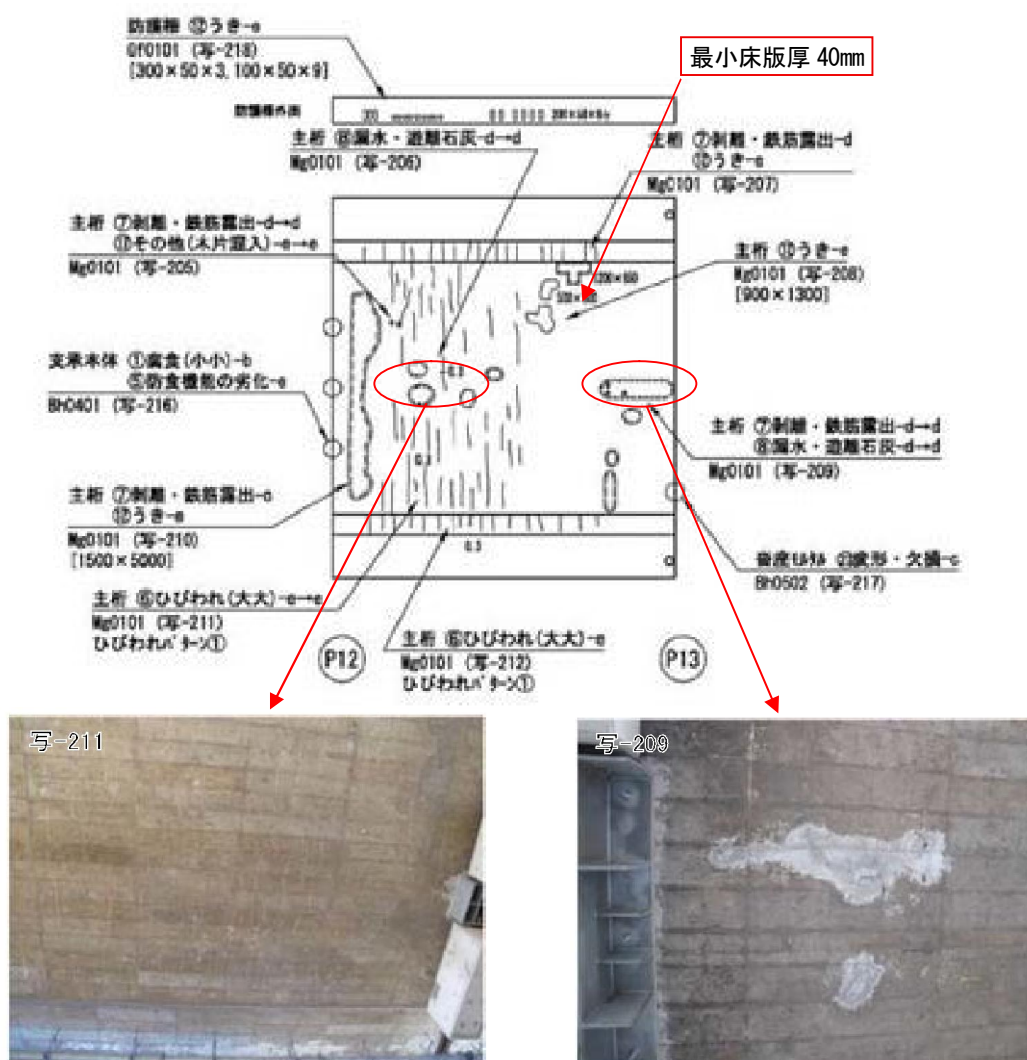
写真-4.1.2 P12-P13 径間 床版下面変状状況（漏水・遊離石灰、ひび割れ）

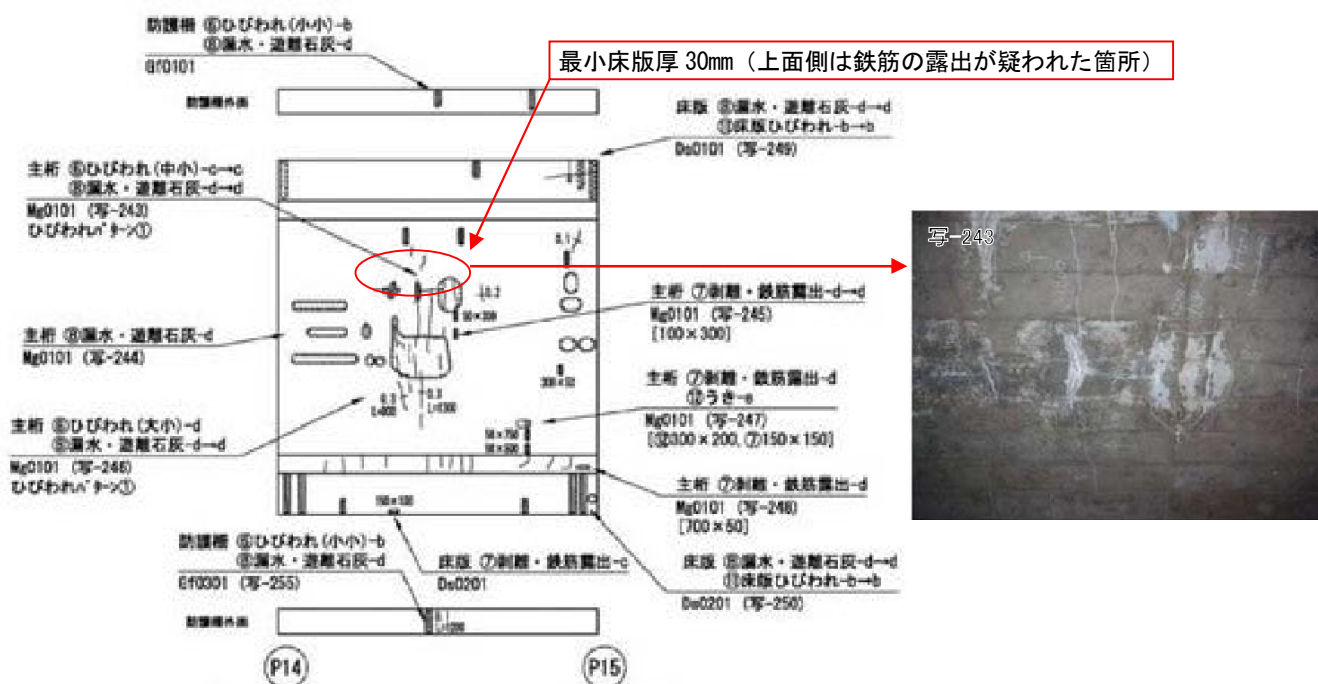
写真- 4.1.3 P14-P15 径間 床版下面変状状況 (漏水・遊離石灰、ひび割れ)

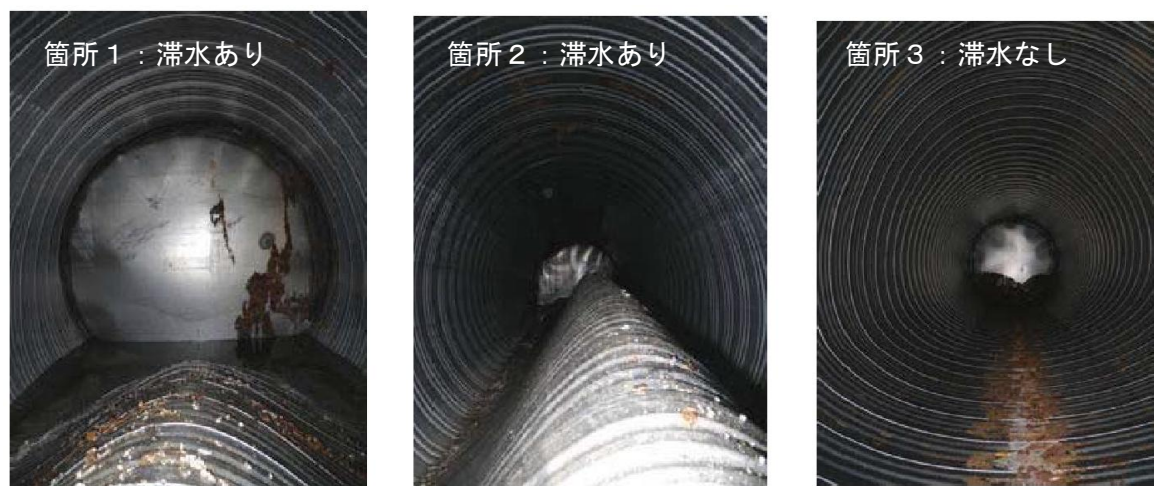
写真- 4.3.3 中空型枠内の滞水状況

- ・写真- 4.3.3 に示すように、漏水痕が見られた箇所のボイド管内部の様子をファイバーカメラにて撮影したところ、3 箇所中 2 箇所でボイド管が変形しており、変形していた 2 箇所では滞水している様子も確認している。少量であれば結露の影響も疑われるが、多量に滞水していることから内部に水が浸入している可能性があると考えられている。なお、1 箇所では滞水は見られなかったが、ボイド管下面に錆を確認している。
- ・この事例で行われた調査では、歩道部の調整コンクリートと床版コンクリートの境界部の隙間から橋面水が浸透した可能性があるかと推定されている（図- 4.3.2、写真- 4.3.4）。

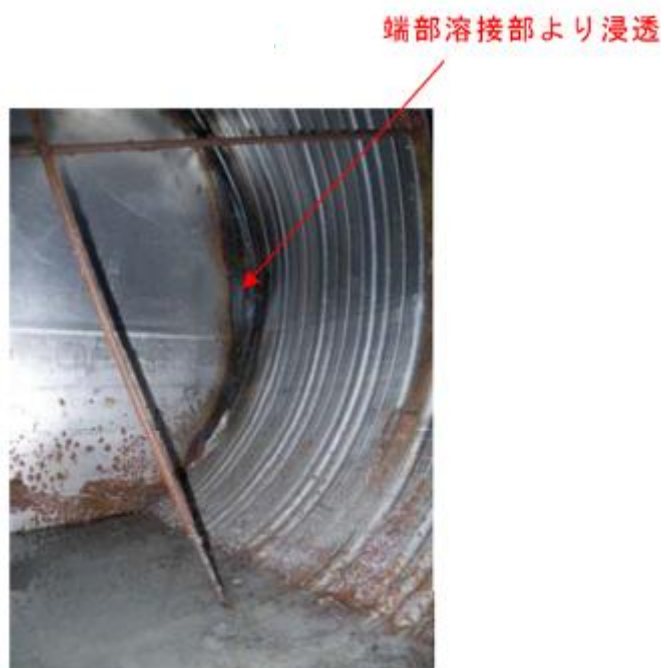
写真-2.2.3 中空型枠内部への溶接部よりの浸水例

また、中空床版の上面からの漏水が生じた場合、中空型枠の溶接部より中空型枠内部に浸水することもある（写真-2.2.3 参照）。
