## I 編 プレテンション PC 床版橋における横締め PC 鋼材突出に対する検討

プレテンション方式 PC 床版橋は、1959 年(昭和 34 年)に標準設計が、その後同年に、JIS 規格が整備された。1960～2000 年頃まで、プレテンション PC 床版橋は年間 1,000 橋程度、建設・整備が行われてきた。これらのプレテンション PC 床版橋では、経年の影響として、他のコンクリート橋と同様の劣化や損傷が見られるだけでなく、構造の特徴に関するものとして間詰めコンクリートの劣化や横締め PC 鋼材の破断や突出の事例が報告されている。特に、横締め PC 鋼材の突出は第三者被害につながるおそれがあり、見逃すことのできない課題である。PC 鋼材の破断や突出は、プレテンション PC 床版橋のみならず、T 桁橋や箱桁橋における横締め PC 鋼材・軸方向の PC 鋼材や、箱桁橋におけるせん断鋼棒にも報告されているが、特にプレテンション PC 床版橋は標準化された構造で整備されてきており、極論すれば、いずれのプレテンション PC 床版橋においても横締め PC 鋼材の破断や突出の可能性があると考えた管理が必要である。しかし、横締め PC 鋼材の破断や突出に対する維持管理方法や対策検討については、以下の課題があると考えられる。

そこで、本研究は、プレテンション PC 床版橋において確認されている横締め PC 鋼材の破断や突出について、a)当該構造の概要、b)横締め PC 鋼材の破断・突出メカニズム、c)横締め PC 鋼材の破断に対する耐荷力評価ケーススタディ、d)損傷状況調査に基づく PC 鋼材破断メカニズムの検証、e)横締め PC 鋼材破断に対する対策事例の現地調査を行った。そして、これらの検討・研究を踏まえて、今後の維持管理の参考となる知見をまとめた。

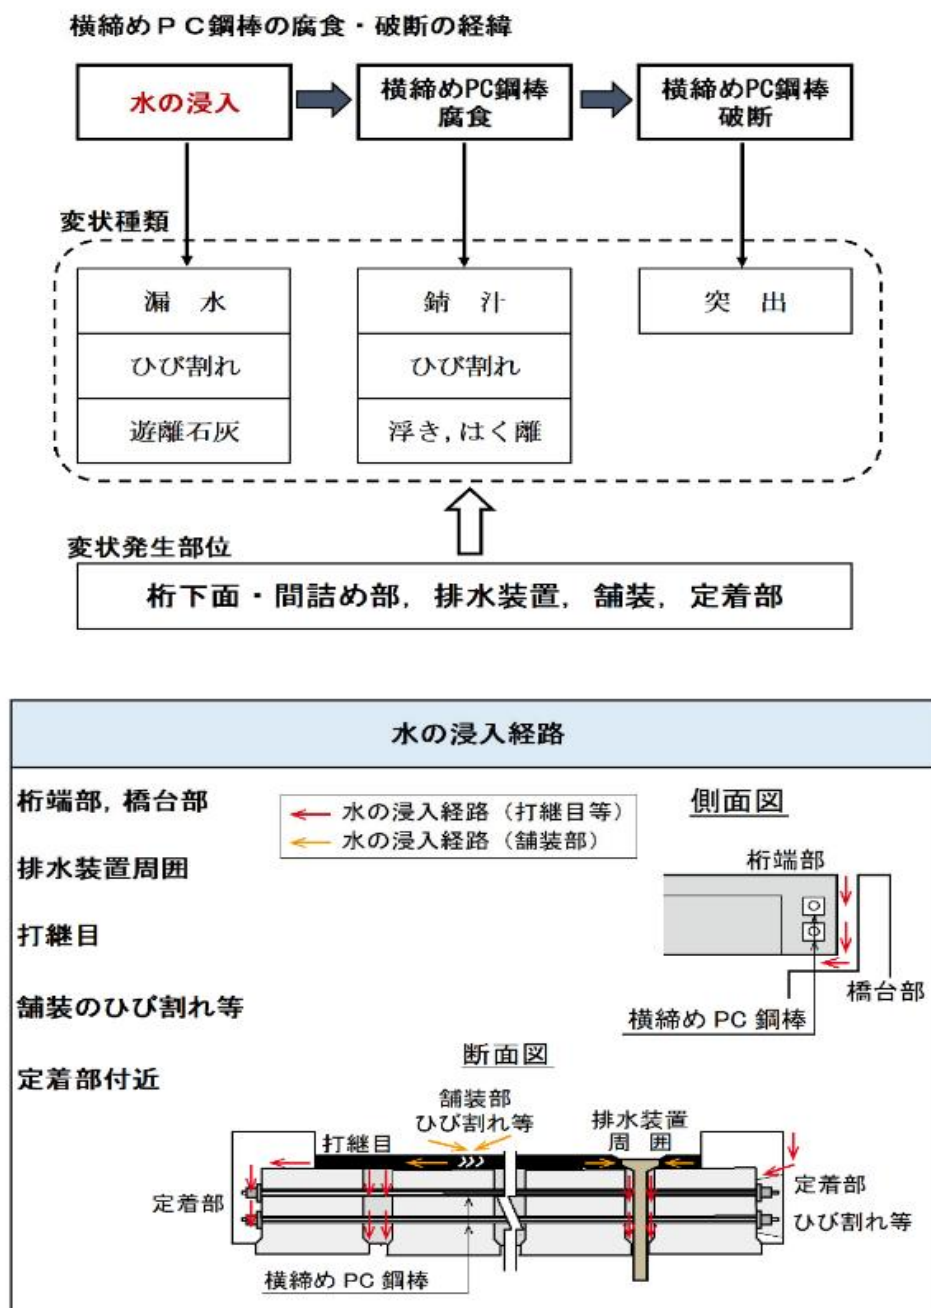
図- 2.3.1 横締め PC 鋼材の破断・突出メカニズム

- ・プレキャスト PC 桁の間に、間詰めコンクリートを打設して、横締め PC 鋼材により一体化を図った構造であるため、この主桁と間詰めコンクリートの界面に、浸水して、横締め PC 鋼材に腐食因子である水と空気、さらに、凍結防止材散布地域では塩化物イオンが供給される。
- ・間詰め部より供給される腐食因子に対して、横締め PC 鋼材のグラウト充填が不十分の場合、PC 鋼材の防錆機能が低下し、PC 鋼材の破断や突出の主たる原因となる PC 鋼材の腐食を引き起こす。

プレテンション PC 床版橋では、主桁と間詰めコンクリートに界面を有し、横締め PC 鋼材までの腐食因子の浸入経路が形成されやすいこと、一定の時期までの PC グラウトの信頼性が低かったことより、同種構造の橋梁では、潜在的に、横締め PC 鋼材の破断や突出が生じる要因を有している。

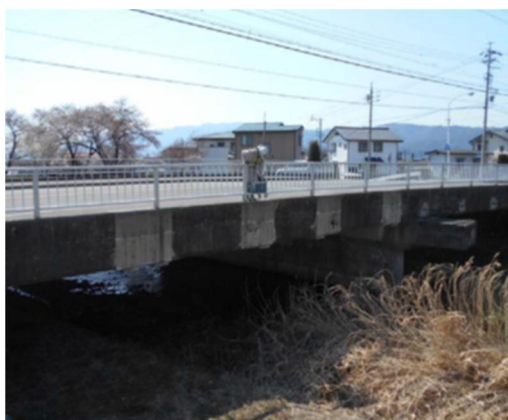
(a) 横締め PC 鋼材突出状況

定期点検時に桁側面より横締め PC 鋼材の突出が確認された（写真- 4.1.10(a)）。また、PC 鋼材が突出していない箇所にもコンクリートのうきが確認され、既に PC 鋼材が破断していると考えられたものである（写真- 4.1.10(b)）。1 回目の補修（平成 16 年）では、定着部 6 箇所の後埋め補修、アウトプレートによる補強、橋面防水の設置を行っていたが、その一部で再度劣化が生じていた。

桁下面の間詰め界面の状況から水の供給が疑われ、グラウト充填不良箇所もあったことから、プレストレスを回復するための横締め補修と、水の供給を遮断する補修対策が行われている。PC 鋼棒が破断に至っていることから同等のプレストレスを与えることを目的とし、経済比較の上、既設 PC 鋼棒を撤去して再設置する方法が採られた。再設置する鋼材は PC 鋼より線とし、同等の性能を有する SWPR19 1S21.8 とされた。また、補修箇所付近の地覆は充填工法により補修が行われている。

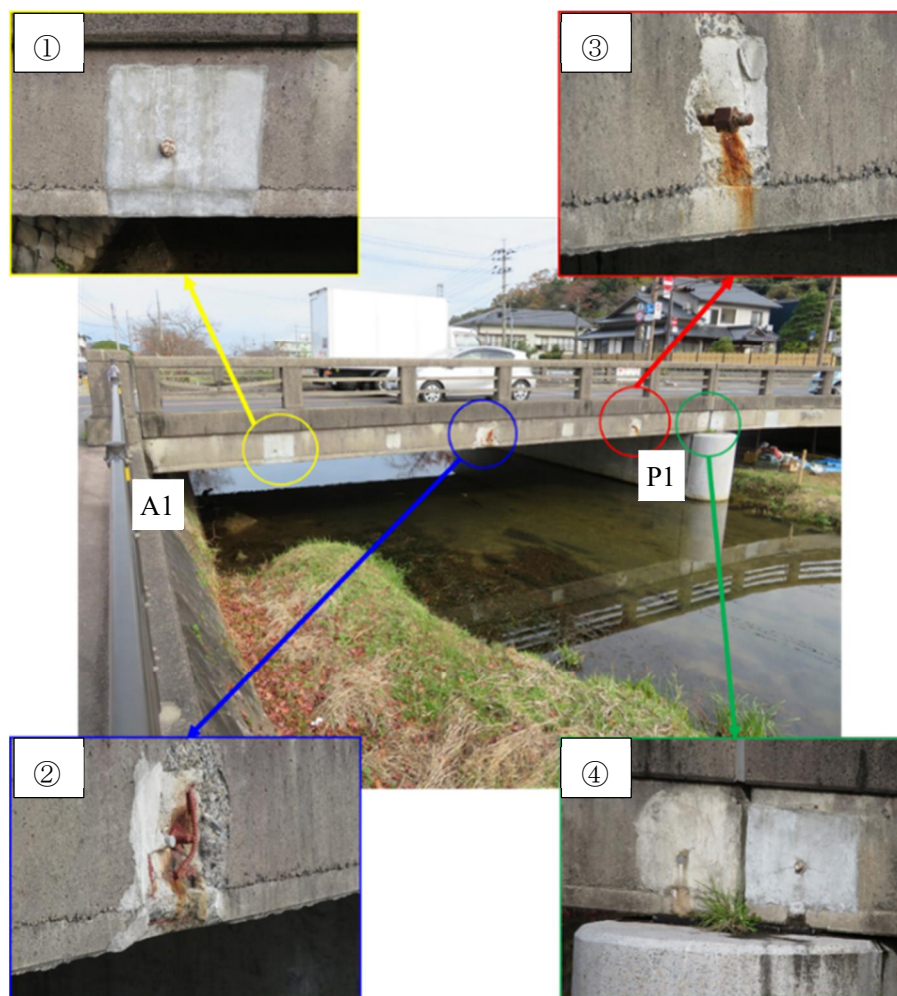
写真- 4.1.12 横締め PC 鋼材の突出事例③

横締め PC 鋼材の破断・突出が 4 箇所確認された(写真- 4.1.12)。①②④の鋼材は防錆処理や仮埋めが実施されていた。一方、③の鋼材は、特段の対応が実施されていなかったもので、①②④の鋼材の防錆処理等が行われた後に新たに突出したものと考えられているものである。突出した横締め PC 鋼材ラインの下面にプレキャスト PC 桁と場所打ち部の界面からの遊離石灰及び錆汁が確認されており、橋面からの雨水によって横締め PC 鋼材を腐食させ、錆汁を伴う遊離石灰が析出したものと考えられている。

また、桁端部には漏水跡とひびわれが見られ、伸縮装置のゴムも劣化していたことから漏水もしていたものと考えられている。

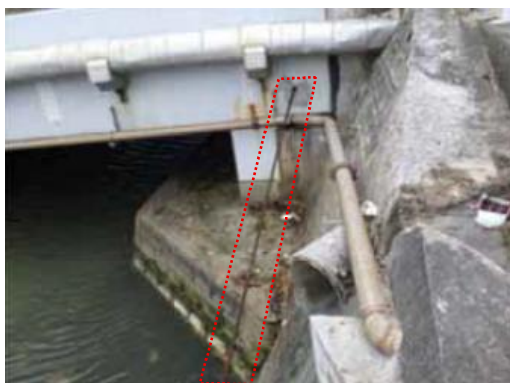
(a) 鋼材突出部（正面）

端横桁（A2 側）の横締め PC 鋼材（PC 鋼棒： $\phi 23$ ）2 本のうち 1 本の破断・突出が確認された(写真- 4.1.13)。本橋の突出鋼材の補修工事中に、別の横締め PC 鋼材が破断・突出した。表-4.1.1 に示すように、過去に補修工事として橋面防水工や伸縮装置の交換などが行われていた。

最終的に、突出の原因については、PC 鋼棒定着部からの塩分を含んだ水による PC 鋼棒の腐食が直接の原因と推察されている。

- 1)突出した箇所では、横締め PC 鋼材が再設置されている。なお、建設図書等からカップリングによる横締めの接合を 2 箇所で行っており、カップリング 2 箇所の間にそのままグラウトを再注入することが困難であるとされ、オーバーコアが実施された。
- 2)橋面からシース内への水の供給は確認できなかったものの、今後、防水層の劣化によりシース内に水分や塩分が浸入する可能性があると考えられ、グラウト充填不良箇所にグラウト再注入が行われている。
- 3)第三者被害防止のための突出防止工として、中間横桁横締めには二方向繊維シートを、狹隘部の端支点横桁横締めには鉄板防護が施工されている。
- 4)排水がなく、防水層を伝って A2 側に流れ滞水しやすい状態を改善するため、排水システムが構築されている。

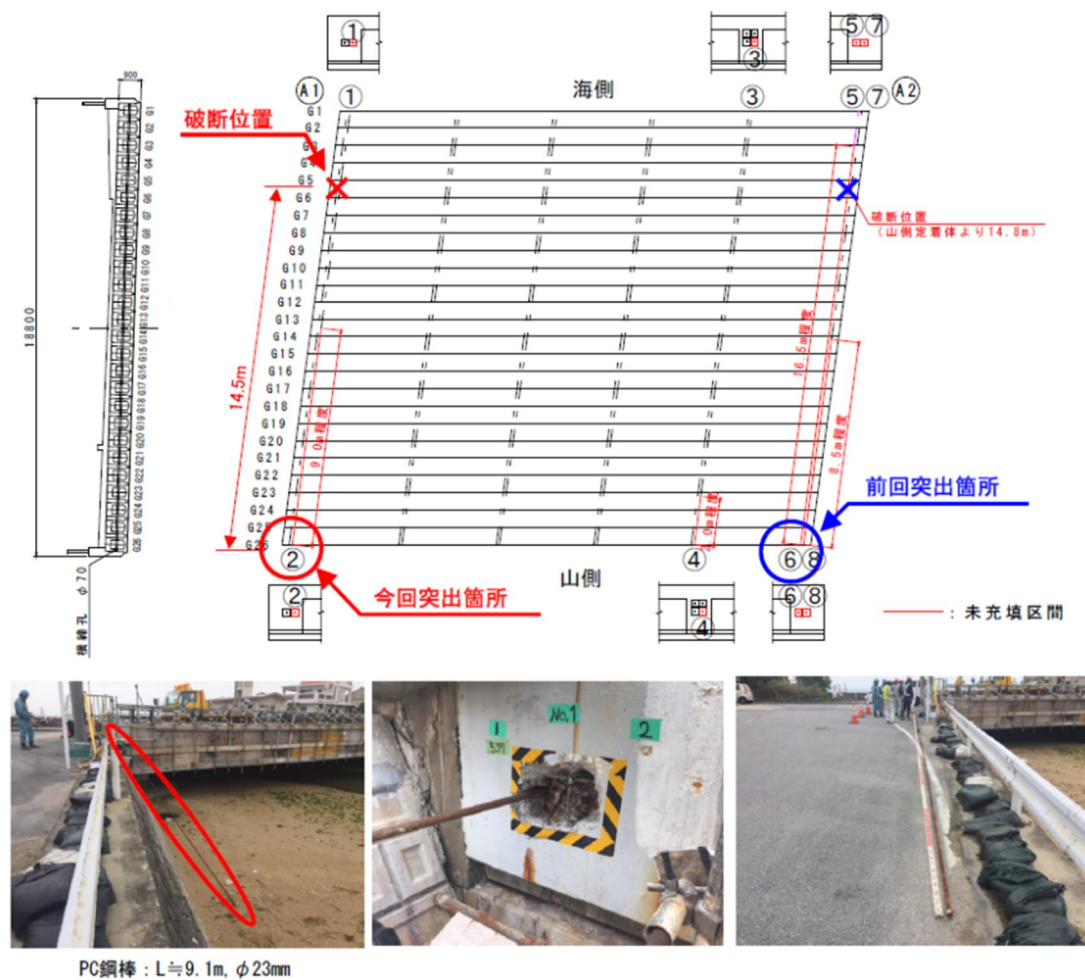
図- 4.1.3 調査時に新たに PC 鋼棒が突出した事例

補修工事中（グラウト再注入前）に 2 本目の破断を確認した。破断箇所は PC 鋼材の突出防護対策前の A1 側端支点横桁で、破断位置は 1 本目と同じ歩車道境界部の直下付近であった。新規に PC 鋼より線が設置され、既設鋼材は突出防止工が実施されている。

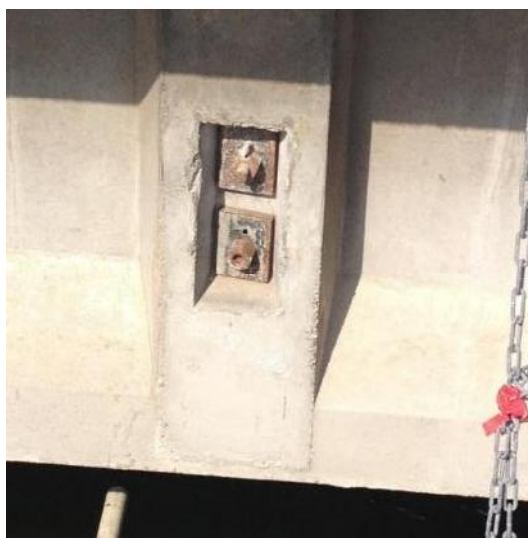
写真- 4.1.16 定着部での PC 鋼棒破断確認

PC 建協の会員企業から収集した施工事例である。供用開始から 30 年経過した PC ポストテンション単純 T 桁橋において、当該橋梁の耐震補強工事で足場を設置した際に横桁横締め定着部のダイヤフラム後埋め部でのうきが確認され、後埋め部を撤去して横桁横

締め（PC 鋼棒）の定着部を確認した結果、PC 鋼材が破断していた(写真- 4.1.16)。

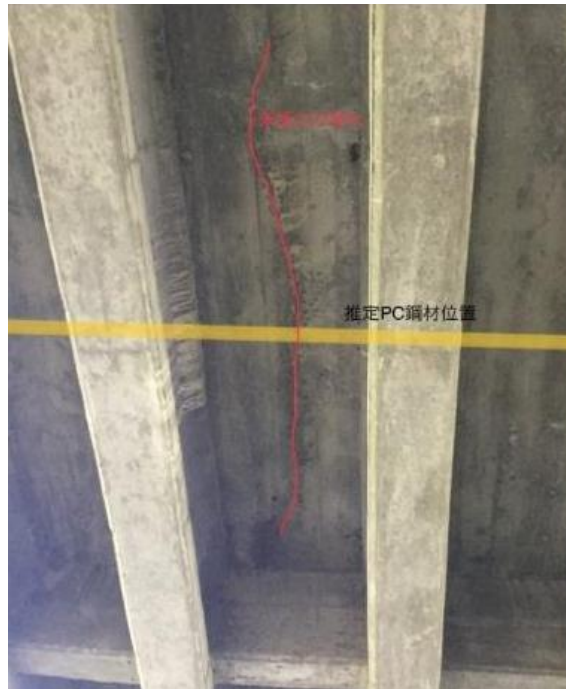
床版部のひびわれ及び遊離石灰

PC 鋼材位置と推定されるラインの床版と主桁との打継ぎ部に遊離石灰を確認した。また、同ラインの床版支間中央付近にひびわれも確認した。

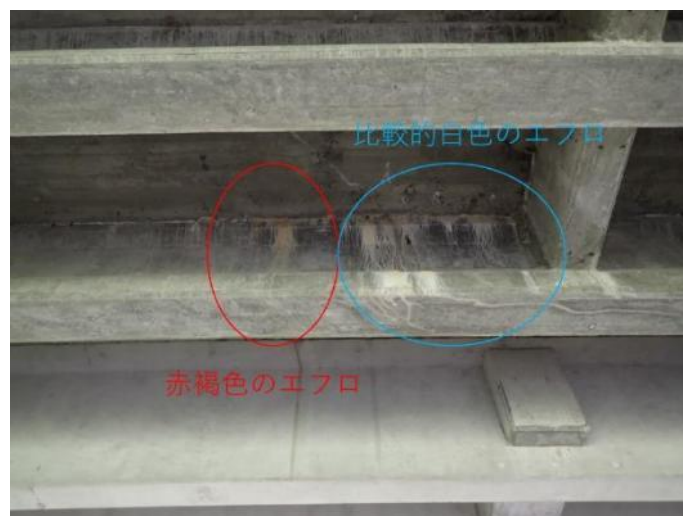
突出箇所以外の遊離石灰

破断箇所以外でも同様に、白色の遊離石灰が確認され、一部では錆色が混じったような赤褐色の析出物も確認された。変状の状態から、橋面からの漏水によるものである可能性が考えられた。

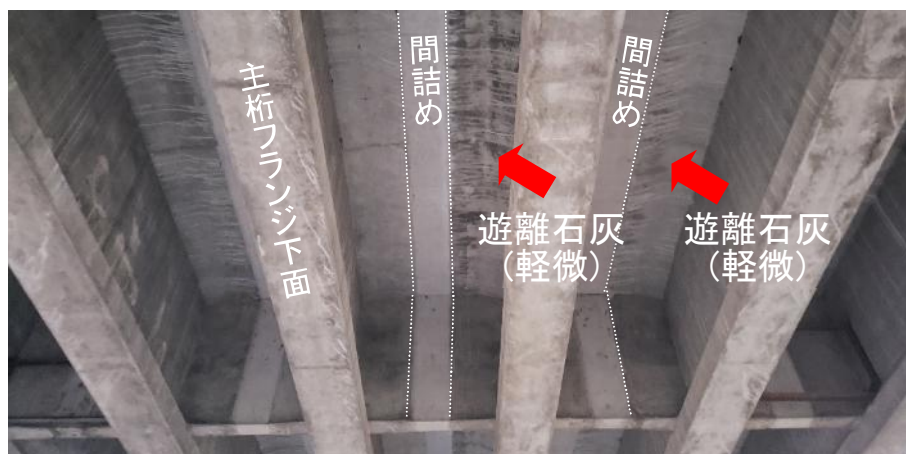
- ・主桁下面では間詰め部に遊離石灰を確認した。

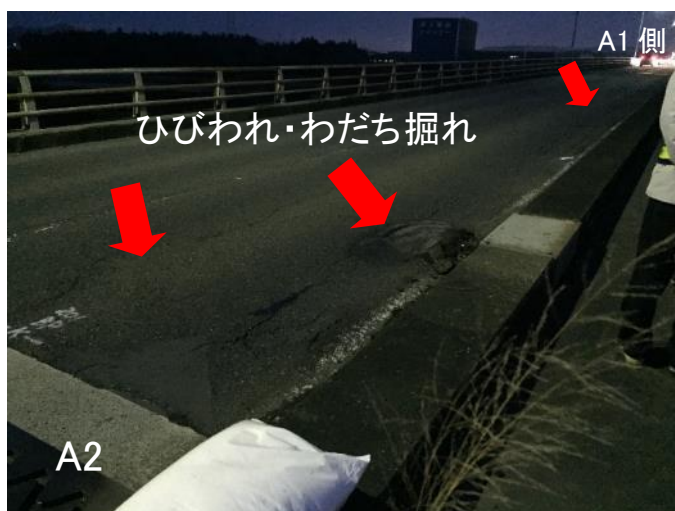
- ・橋面では舗装の広い範囲でわだち掘れやひびわれを確認した。

勾配の低い側の A2  
付近にて舗装の損傷  
がみられる

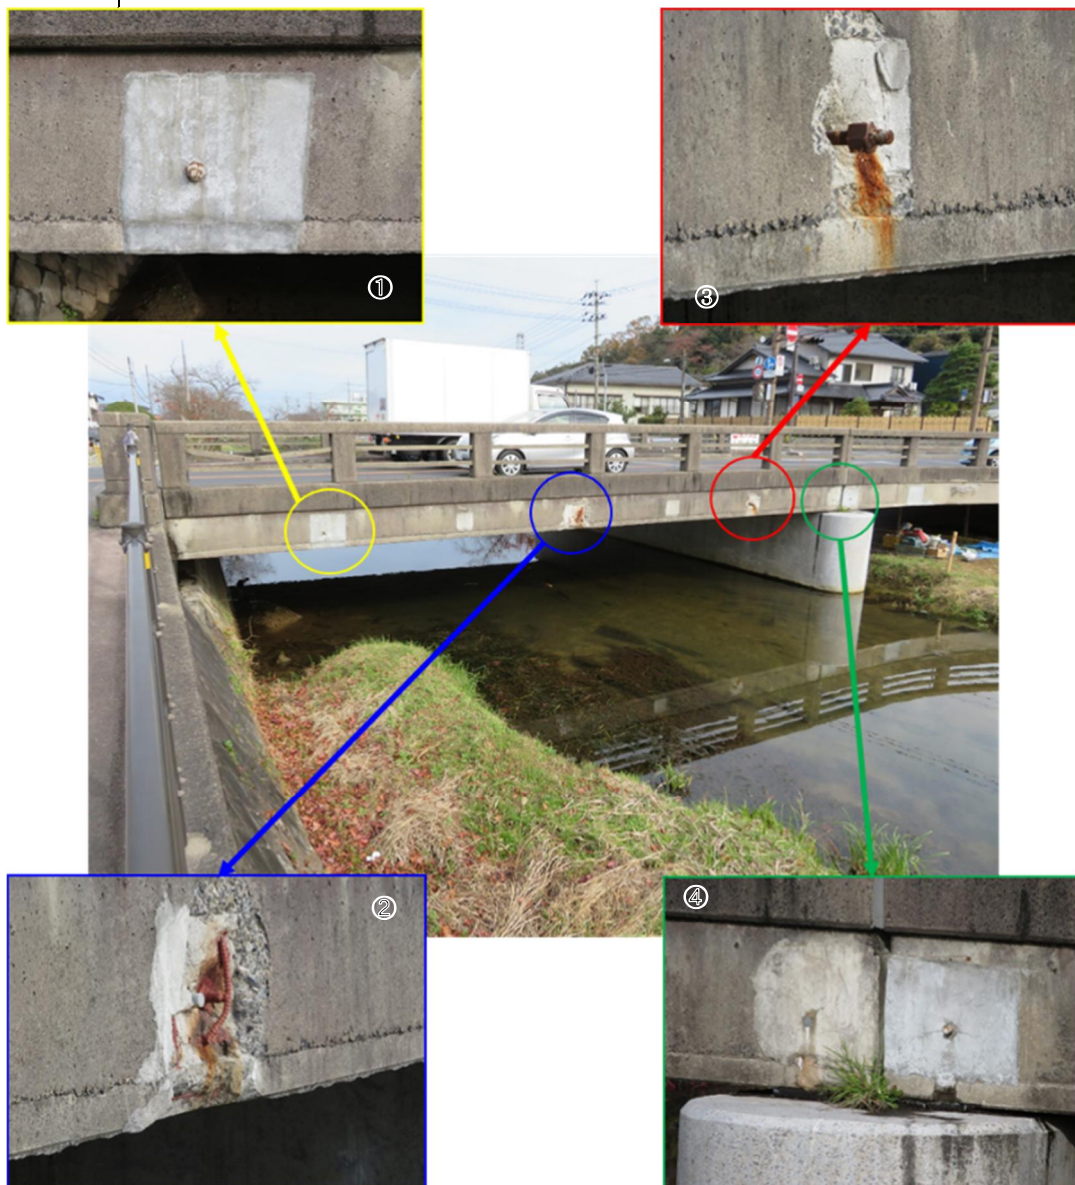
写真-2 突出状況一覧

また、橋面には排水装置が見当たらなかった。

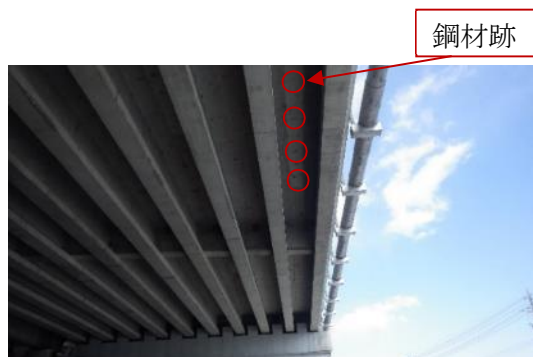
P1-P2 間写真 (A1 側)

- ・P1-P2 間は顕著な損傷は見られなかったものの、間詰め部においてほぼ等間隔に赤褐色の鋼材跡を確認した。この鋼材は間詰めコンクリート施工時に使用された型枠吊用鋼材の切断面だと思われる。

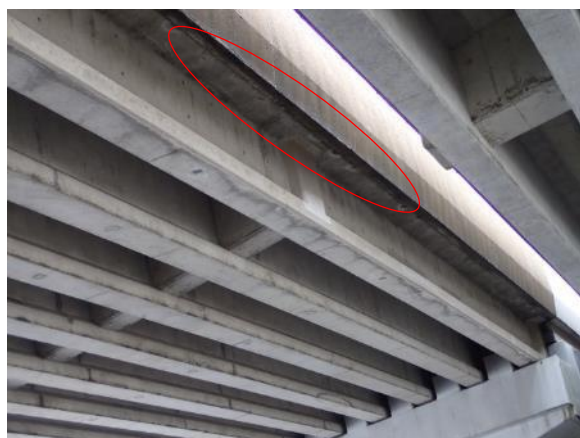
P1-P2 間（下り線、T 桁部）

- ・単純プレテン床版橋の P1-P2 間の間詰め部に漏水痕、及び T 桁橋部の床版に縦方向のひびわれを確認した。
- ・斜角を有する A1 橋台の主桁端部に漏水を確認した。
- ・P2-A2 間の耳桁近傍のはく落防止ライニング工施工部にひびわれが生じており、補修後の再劣化の変状を確認した。ひびわれは主桁と地覆の境界部に位置している。

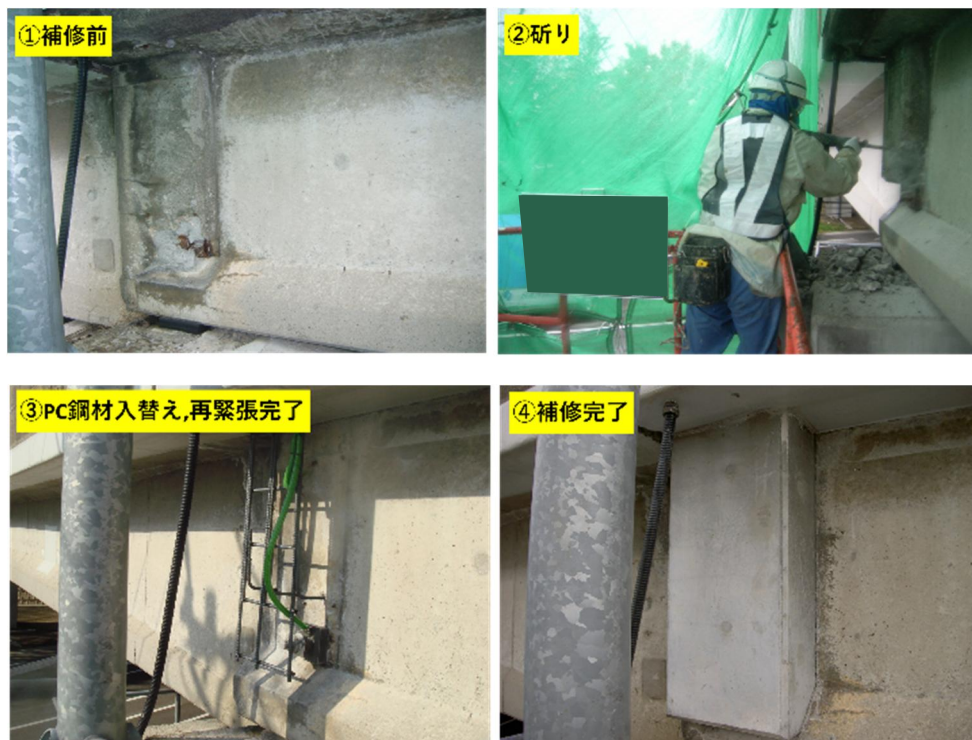
写真-2 横締め PC 鋼材の取替え (P7-P8 径間、P8 橋脚上)

(1)破断した PC 鋼材の取替え (P8 橋脚上の端横桁)

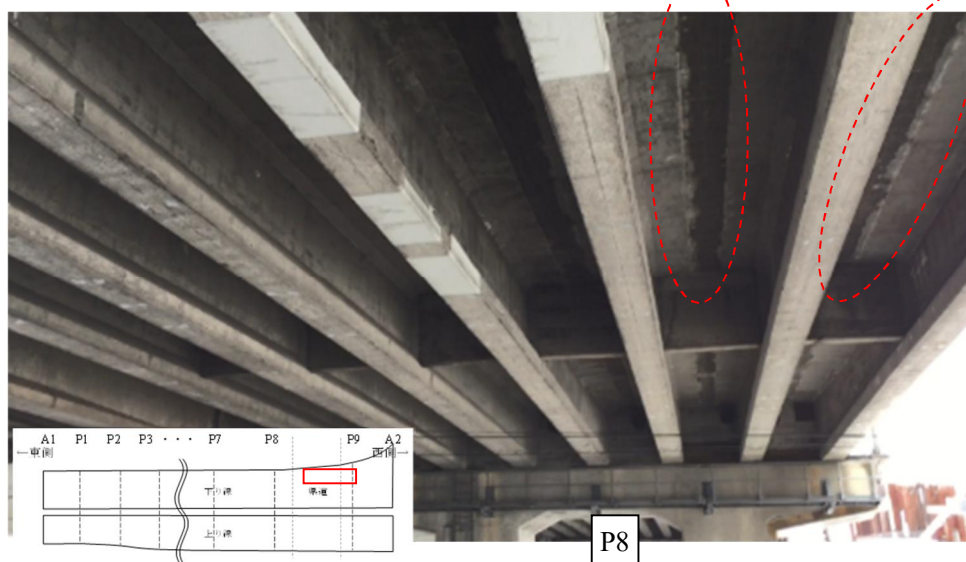
写真-5 床版間詰め部（P8-P9 径間）

床版の間詰め部の遊離石灰（漏水や錆汁はなし）

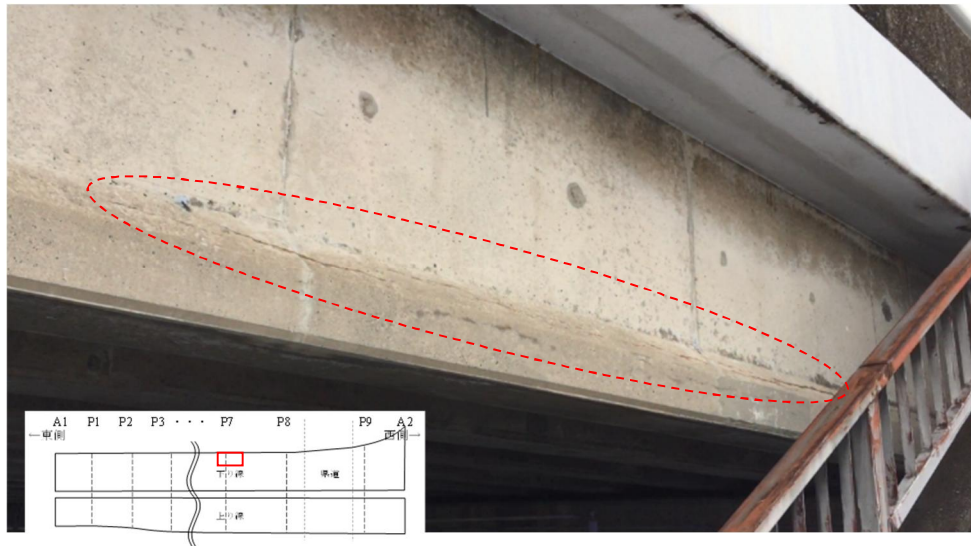
写真-6 G1 桁下フランジのひびわれ (P7-P8 径間)

P7-P8 径間の G1 桁の下フランジに橋軸方向のひびわれが発生している。【写真-6】

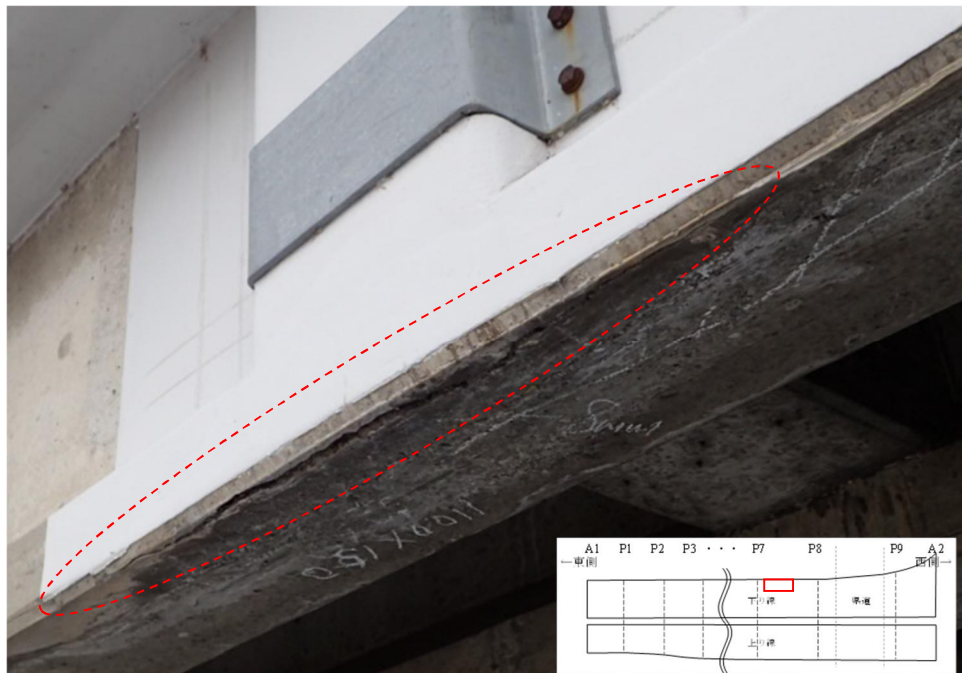
写真-7 G1 桁下フランジの剥離 (P7-P8 径間)

P7-P8 径間の G1 桁の下フランジ下面に幅 1cm 程度の剥離が発生している。また、固定ボルトから錆汁が出ている。【写真-7】

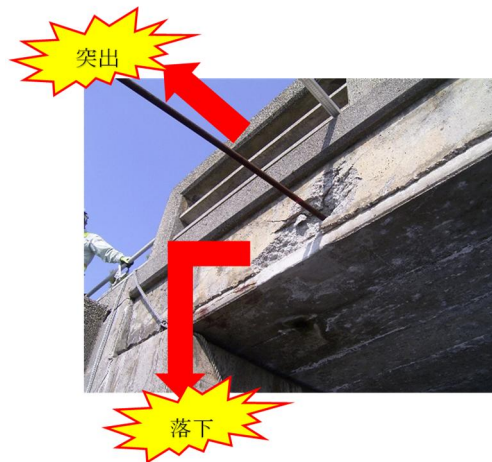
図- 5.3.1 PC 鋼棒突出時の影響

図- 5.3.1 に示すように、横締め PC 鋼材の突出が生じると PC 鋼棒が作業者に突き当たり殺傷するだけでなく、突出にともない桁側面のコンクリートがはく離し落下することもあると考えられる。したがって、応急的な対策に向けて、以下のような項目について確認・検討を行うのがよい。
