## 【参考資料-1】プレテンション PC 床版橋の調査の手引き（案）

本参考資料（案）は、道路管理者などがプレテンション PC 床版橋の橋の状態、特に横締め PC 鋼材の状態を把握するにあたって参考となるように、研究成果を参考資料としてまとめ直したものである。

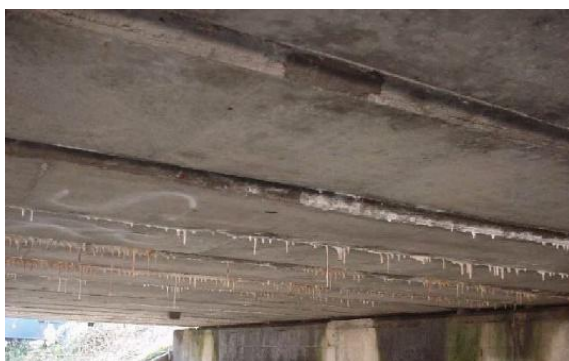
- ・ 桁下面、間詰め部からの漏水(跡)・遊離石灰・錆汁の発生(写真-1.1.1)
- ・ 排水装置付近からの漏水(跡)・遊離石灰・錆汁の発生
- ・ 防水機能の低下が疑われる舗装部のひびわれ・土砂化の発生
- ・ 定着部付近の漏水(跡)・遊離石灰・錆汁の発生（写真-1.1.2）

写真-1.1.1 遊離石灰(間詰め部)

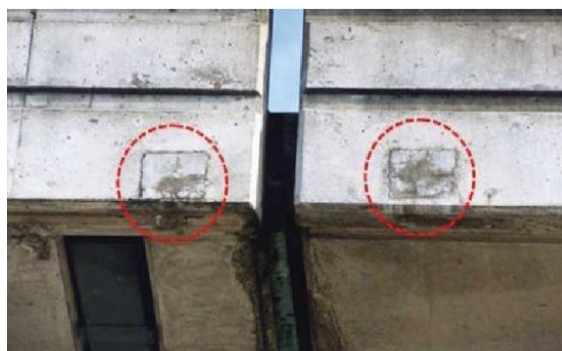
写真-1.1.2 ひびわれ, 漏水(後打ち部)

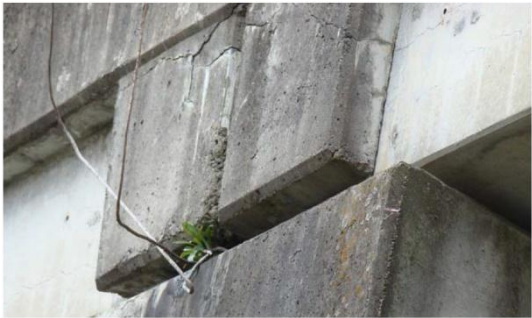
| | 外観状況写真 | 状態把握のポイント／PC 鋼材の破断・突出に対するリスク要因 |
|---|---|---|
| 後打ち部に関する事例 | | <p>■状態把握のポイント</p> <p>横締め PC 鋼材の後打ちコンクリート部(主桁端部側面の定着部の保護コンクリート)に幅の広いひびわれが生じていることに加え、遊離石灰の析出が認められる。</p> <p>■PC 鋼材の破断・突出に対するリスク要因</p> <p>ひびわれから浸入した水の影響により、横締め PC 鋼材及び定着部の腐食が懸念される。</p> |

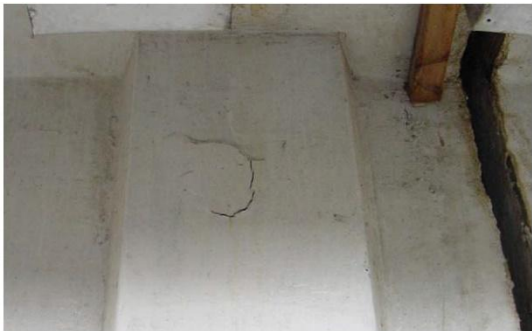
| | 外観状況写真 | 状態把握のポイント／PC 鋼材の破断・突出に対するリスク要因 |
|---|---|---|
| 後打ち部に関する事例 | | <p>■状態把握のポイント</p> <p>塩害に対する補修(表面被覆)が行われた後打ちコンクリート部にうき・剥離が認められる。しかし、表面被覆の影響により、PC 鋼材腐食の兆候を把握することが困難であるため、水の浸入状況などを含めた総合的な判断が必要となる。</p> <p>■PC 鋼材の破断・突出に対するリスク要因</p> <p>床版上面から浸入した水の影響により、横締め PC 鋼材及び定着部が著しく腐食している可能性が高く、横締め PC 鋼材の破断・突出も懸念される。</p> |

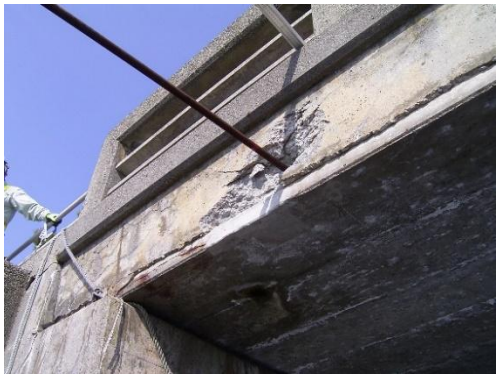
| | 外観状況写真 | 状態把握のポイント／PC 鋼材の破断・突出に対するリスク要因 |
|---|---|---|
| 後打ち部に関する事例 | | <p>■状態把握のポイント</p> <p>横締め PC 鋼材位置近傍において、漏水や遊離石灰、ひびわれからの錆汁が認められることに加え、横締め PC 鋼材が突出している。</p> <p>■PC 鋼材の破断・突出に対するリスク要因</p> <p>横締め PC 鋼材のグラウトが十分に充填されていないことに加え、床版上面からの水の浸入により横締め PC 鋼材が腐食し、破断・突出に至ったことが想定される。また、他の PC 鋼材においても同様の要因による腐食、破断・突出が懸念される。</p> |

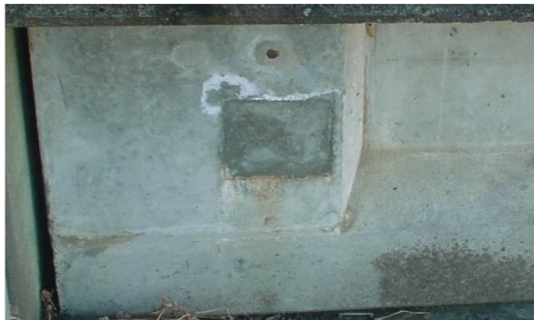
| | 外観状況写真 | 状態把握のポイント／PC 鋼材の破断・突出に対するリスク要因 |
|---|---|---|
| 定着部に関する事例 | | <p>■状態把握のポイント</p> <p>横締め PC 鋼材定着部の後打ちコンクリートに生じたひびわれから、漏水や遊離石灰の析出が認められることに加え、局部的に錆汁が生じている。</p> <p>■PC 鋼材の破断・突出に対するリスク要因</p> <p>床版上面、あるいは後打ちコンクリートの打継目から水が浸入し、内部で横締め PC 鋼材及び定着部が腐食している可能性が高い。</p> |

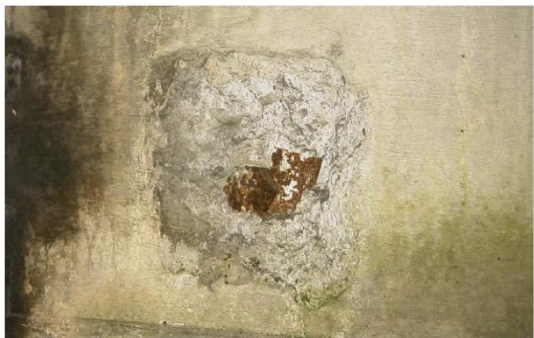
| | 外観状況写真 | 状態把握のポイント／PC 鋼材の破断・突出に対するリスク要因 |
|---|---|---|
| 定着部に関する事例 | | <p>■状態把握のポイント</p> <p>横締め PC 鋼材定着部の後打ちコンクリートにうき・剥離が生じていることに加え、露出した定着部に著しい腐食が認められる。</p> <p>■PC 鋼材の破断・突出に対するリスク要因</p> <p>横締め PC 鋼材のグラウトが十分に充填されていないことに加え、床版上面からの水の浸入により、内部で PC 鋼材及び定着部が著しく腐食している可能性が高い。また、横締め PC 鋼材の破断・突出も懸念される。</p> |

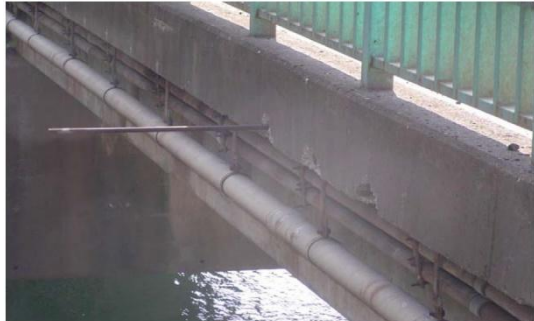
| | 外観状況写真 | 状態把握のポイント／PC 鋼材の破断・突出に対するリスク要因 |
|---|---|---|
| 定着部に関する事例 | | <p>■状態把握のポイント</p> <p>横締め PC 鋼材が腐食し、破断・突出している。</p> <p>■PC 鋼材の破断・突出に対するリスク要因</p> <p>横締め PC 鋼材のグラウトが十分に充填されていないことに加え、床版上面あるいは地覆境界部からの水の浸入により、PC 鋼材の腐食、破断・突出に至ったことが想定される。</p> <p>また、他の PC 鋼材においても同様の要因による腐食、破断・突出が懸念される。</p> |

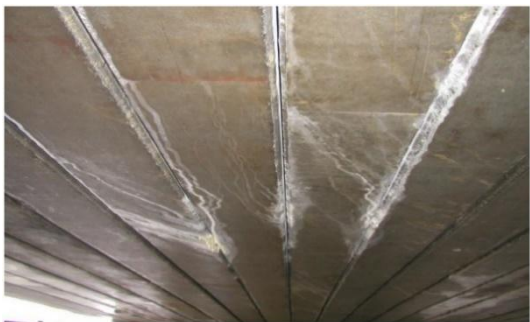
| | 外観状況写真 | 状態把握のポイント／PC 鋼材の破断・突出に対するリスク要因 |
|---|---|---|
| 主桁下面に関する事例 | <p>(中空床版橋)</p> | <p>■状態把握のポイント</p> <p>床版間詰め部の一部に漏水や遊離石灰の析出が認められるが、錆汁など鋼材腐食の兆候は認められない。</p> <p>■PC 鋼材の破断・突出に対するリスク要因</p> <p>橋面防水が施されていない、または機能が失われている可能性が高く、このような状態を放置した場合、漏水の影響により、床版間詰め部を貫通する横締め PC 鋼材の腐食が懸念される。</p> |

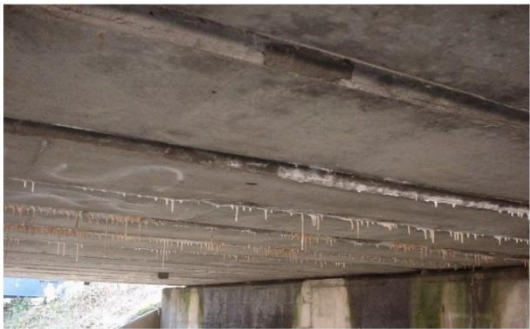
| | 外観状況写真 | 状態把握のポイント／PC 鋼材の破断・突出に対するリスク要因 |
|---|---|---|
| 主桁下面に関する事例 | <p>(中空床版橋)</p> | <p>■状態把握のポイント</p> <p>床版間詰め部から漏水やつらら状の著しい遊離石灰が生じていることに加え、錆汁の発生が認められる。</p> <p>■PC 鋼材の破断・突出に対するリスク要因</p> <p>橋面防水が施されていない、または機能が失われていることに加え、漏水の影響により、横締め PC 鋼材の腐食が進行している可能性が高い。</p> <p>また、このような状態を放置した場合、横締め PC 鋼材の破断・突出も懸念される。</p> |

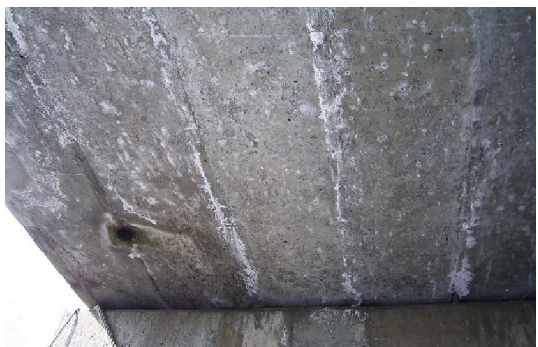
| | 外観状況写真 | 状態把握のポイント／PC 鋼材の破断・突出に対するリスク要因 |
|---|---|---|
| 主桁下面に関する事例 | <p>(中空床版橋)</p> | <p>■状態把握のポイント</p> <p>床版下面の広範囲にわたり、漏水や遊離石灰の析出が認められることに加え、排水管近傍にはひびわれや錆汁の発生が認められる。</p> <p>■PC 鋼材の破断・突出に対するリスク要因</p> <p>橋面防水が施されていない、橋面防水や排水の機能が失われていることに加え、漏水の影響により、横締め PC 鋼材が著しく腐食している可能性が高い。</p> <p>また、横締め PC 鋼材の破断・突出も懸念される。</p> |

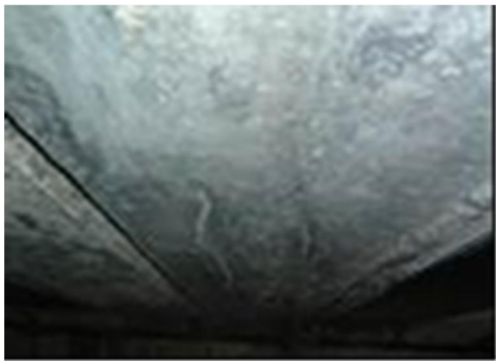
| | 外観状況写真 | 状態把握のポイント／PC 鋼材の破断・突出に対するリスク要因 |
|---|---|---|
| 主桁下面に関する事例 | <p>(中空床版橋)</p> | <p>■状態把握のポイント<br/>主桁下面に PC 鋼材に沿ったひびわれ(橋軸方向)に加え、水しみや遊離石灰の析出が認められるが、錆汁など鋼材腐食の兆候は認められない。</p> <p>■PC 鋼材の破断・突出に対するリスク要因<br/>PC 鋼材に沿ったひびわれは ASR の特徴的変状であり、継続的な水の供給が考えられる。今後、ひびわれの進展に加え、床版間詰め部を貫通する横締め PC 鋼材を含めた各種鋼材の腐食が懸念される。</p> |

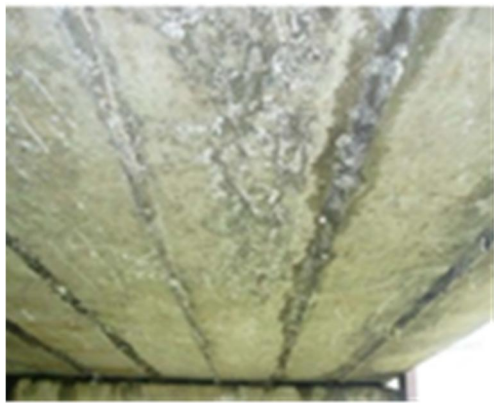
| | 外観状況写真 | 状態把握のポイント／PC 鋼材の破断・突出に対するリスク要因 |
|---|---|---|
| 主桁下面に関する事例 | <p>(中空床版橋)</p> | <p>■状態把握のポイント<br/>主桁下面に PC 鋼材に沿ったひびわれ(橋軸方向)に加え、軽微な錆汁が生じている。また、漏水跡及び遊離石灰の析出が認められる。</p> <p>■PC 鋼材の破断・突出に対するリスク要因<br/>継続的な水の供給にともない、ASR によるひびわれが進展し、ひびわれの幅及び密度の増大が考えられる。既に、錆汁の発生が認められることから、床版間詰め部を貫通する横締め PC 鋼材を含めた各種鋼材で腐食している可能性が高い。</p> |

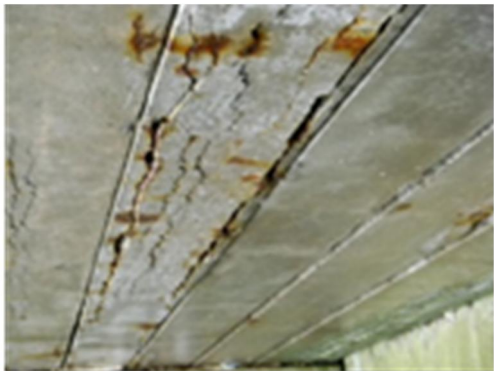
| | 外観状況写真 | 状態把握のポイント／PC 鋼材の破断・突出に対するリスク要因 |
|---|---|---|
| 主桁下面に関する事例 | <p>(中空床版橋)</p> | <p>■状態把握のポイント<br/>主桁下面に錆汁がともなうひびわれが増大しているとともに、漏水跡や遊離石灰が生じている。また、コンクリートのうき・剥離も認められる。</p> <p>■PC 鋼材の破断・突出に対するリスク要因<br/>継続的な水の供給にともない、ASR によるひびわれの幅及び密度のさらなる増大に加え、横締め PC 鋼材を含めた各種鋼材が著しく腐食している可能性が高い。また、PC 鋼材の破断・突出も懸念される。</p> |

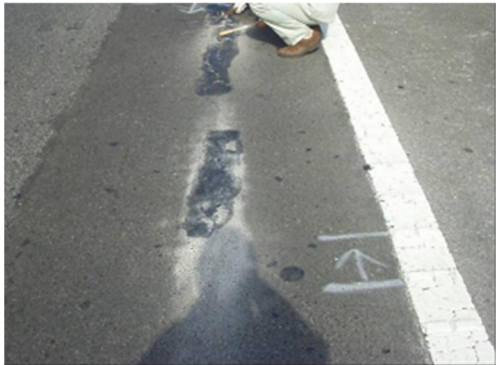
| | 外観状況写真 | 状態把握のポイント／PC 鋼材の破断・突出に対するリスク要因 |
|---|---|---|
| 橋面舗装に関する事例 | | <p>■状態把握のポイント<br/>橋面舗装の一部に軽微なひびわれが認められる。</p> <p>■PC 鋼材の破断・突出に対するリスク要因<br/>橋面防水の機能低下の可能性は低いと考えられるが、このような状態を放置した場合、床版間詰め部への水の浸入に加え、横締め PC 鋼材への影響が懸念される。</p> |

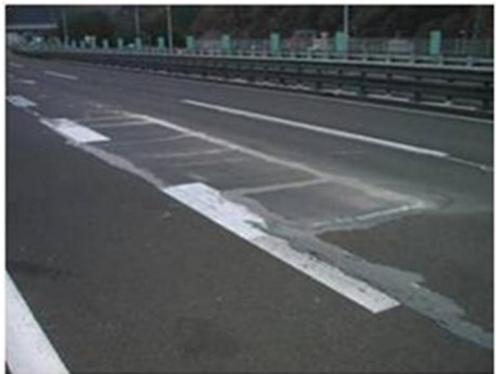
| | 外観状況写真 | 状態把握のポイント／PC 鋼材の破断・突出に対するリスク要因 |
|---|---|---|
| 橋面舗装に関する事例 | | <p>■状態把握のポイント<br/>橋面舗装に多数のひびわれや膨れ(ブリストリング)が認められることに加え、舗装のうきや剥離が生じている。</p> <p>■PC 鋼材の破断・突出に対するリスク要因<br/>橋面防水の機能低下、あるいは機能が失われているため、床版間詰め部に水が浸入している可能性が高い。<br/>また、床版間詰め部を貫通する横締め PC 鋼材の腐食が懸念される。</p> |

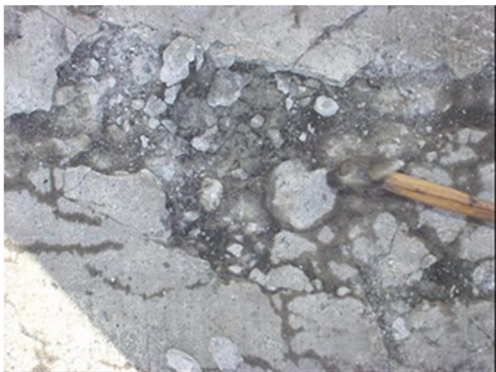
| | 外観状況写真 | 状態把握のポイント／PC 鋼材の破断・突出に対するリスク要因 |
|---|---|---|
| 橋面舗装に関する事例 | | <p>■状態把握のポイント<br/>橋面舗装に多数のひびわれが生じていることに加え、コンクリートのうき・剥離及び土砂化の発生が認められる。</p> <p>■PC 鋼材の破断・突出に対するリスク要因<br/>橋面防水の機能低下、あるいは機能が失われているため、床版間詰め部や主桁内部に水が浸入している可能性が高い。<br/>また、床版間詰め部を貫通する横締め PC 鋼材の著しい腐食が懸念される。</p> |

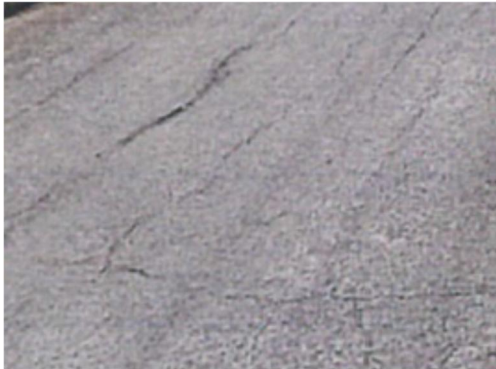
| | 外観状況写真 | 状態把握のポイント／PC 鋼材の破断・突出に対するリスク要因 |
|---|---|---|
| 橋面舗装に関する事例 | | <p>■状態把握のポイント<br/>橋面舗装に床版間詰め位置に沿ったひびわれが多数認められる。</p> <p>■PC 鋼材の破断・突出に対するリスク要因<br/>床版間詰め部を貫通する横締め PC 鋼材の腐食・破断に伴い、横方向の剛性が低下し、隣り合う主桁同士に段差が生じている可能性が高い。<br/>また、横締め PC 鋼材の突出も懸念される。</p> |

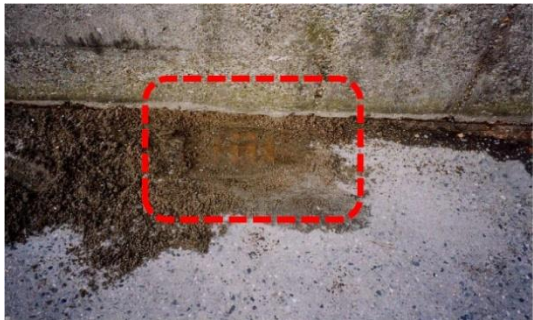
| | 外観状況写真 | 状態把握のポイント／PC 鋼材の破断・突出に対するリスク要因 |
|---|---|---|
| 橋面排水に関する事例 | | <p>■状態把握のポイント<br/>排水装置に土砂詰まりが生じており、排水機能の低下、あるいは排水機能が失われている。</p> <p>■PC 鋼材の破断・突出に対するリスク要因<br/>排水装置近傍に横締め PC 鋼材が配置されている場合、漏水の影響により、PC 鋼材が腐食している可能性が高い。<br/>また、このような状態を放置した場合、腐食の進行に加え、横締め PC 鋼材の破断・突出が懸念される。</p> |

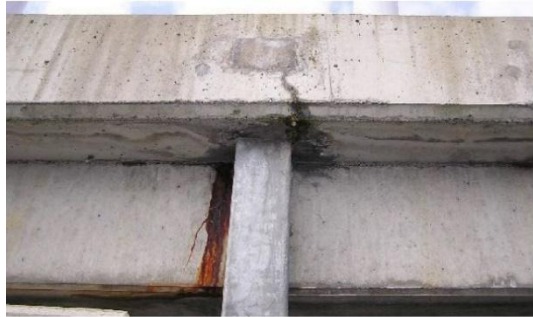
| | 外観状況写真 | 状態把握のポイント／PC 鋼材の破断・突出に対するリスク要因 |
|---|---|---|
| 橋面排水に関する事例 | | <p>■状態把握のポイント<br/>排水装置と床版との境界部の防水処理や排水装置の設置が不適切なため、床版内部に水が浸入し、排水管と床版の境界部に著しい錆汁を伴う漏水が認められる。</p> <p>■PC 鋼材の破断・突出に対するリスク要因<br/>排水装置近傍に横締め PC 鋼材が配置されている場合、漏水の影響により、PC 鋼材が腐食している可能性が高い。<br/>また、このような状態を放置した場合、横締め PC 鋼材の腐食が進行し、破断・突出も懸念される。</p> |

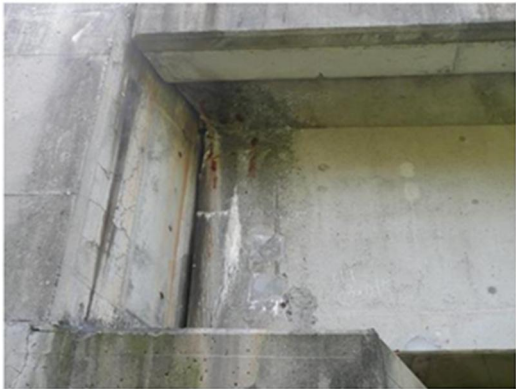
| | 外観状況写真 | 状態把握のポイント／PC 鋼材の破断・突出に対するリスク要因 |
|---|---|---|
| 桁端部に関する事例 | | <p>■状態把握のポイント<br/>局部的に遊離石灰の析出や錆汁の発生が認められていることに加え、コンクリートのうき・剥離が一部で生じている。</p> <p>■PC 鋼材の破断・突出に対するリスク要因<br/>桁端部からの漏水、伝い水の影響により鉄筋腐食に伴うコンクリートのうきが生じており、この状態が継続した場合、横締め PC 鋼材の腐食が懸念される。</p> |

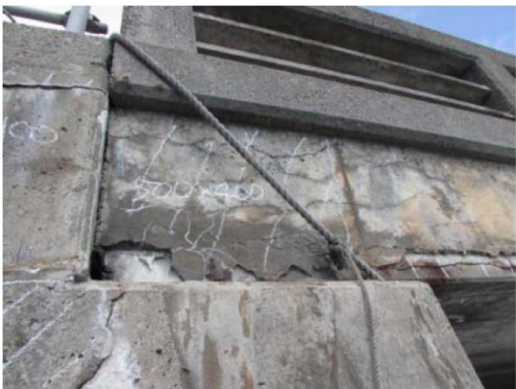
| | 外観状況写真 | 状態把握のポイント／PC 鋼材の破断・突出に対するリスク要因 |
|---|---|---|
| 桁端部に関する事例 | | <p>■状態把握のポイント<br/>主桁側面ならびに化粧モルタル部において、ひびわれやうき・剥離に加え、錆汁の発生が認められる。</p> <p>■PC 鋼材の破断・突出に対するリスク要因<br/>主桁側面(横締め PC 鋼材近傍)に水平方向ひびわれなどの変状が認められることから、床版上面から水が浸入し、内部で横締め PC 鋼材及び定着部が腐食している可能性が高い。</p> |

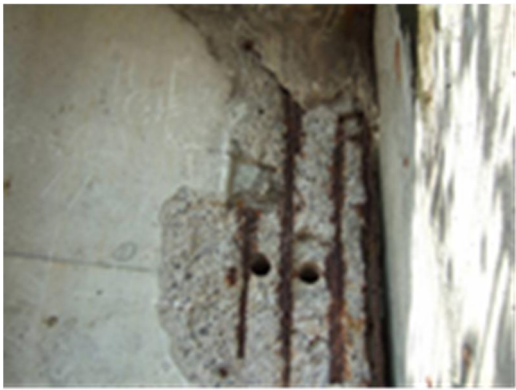
| | 外観状況写真 | 状態把握のポイント／PC 鋼材の破断・突出に対するリスク要因 |
|---|---|---|
| 桁端部に関する事例 | | <p>■状態把握のポイント<br/>数多くの錆汁を伴うひびわれ、かぶりコンクリートのうき・剥離が認められる。さらに、鉄筋の著しい腐食に加え、横締め PC 鋼材が破断し、突出している。</p> <p>■PC 鋼材の破断・突出に対するリスク要因<br/>桁端部からの漏水、伝い水の影響により鉄筋腐食に伴うコンクリートのうきに加え、PC 鋼材の破断・突出に至ったことが想定される。<br/>また、他の PC 鋼材においても同様の要因による腐食、破断・突出が懸念される。</p> |

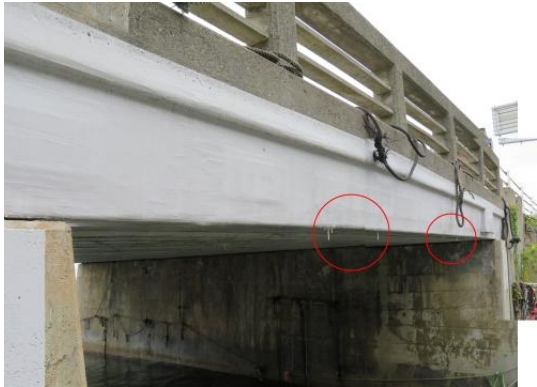
| 対策後の変状事例 | | <p>■状態把握のポイント</p> <p>局部的に漏水や白色析出物が滲出している。</p> <p>■PC 鋼材の破断・突出に対するリスク要因</p> <p>局部的な漏水や白色析出部により、連続繊維シート接着工法による突出防止機構の著しい性能低下が生じないものと考えられるが、シート内への浸水は、塗膜とコンクリートの付着強度の低下や、コンクリート内部鋼材の発錆を誘引することが懸念される。（塗膜内への浸水防止措置が必要）</p> |
