2005年パキスタン地震における建築物被害概要

犬飼 瑞郎*1、榎府 龍雄*2

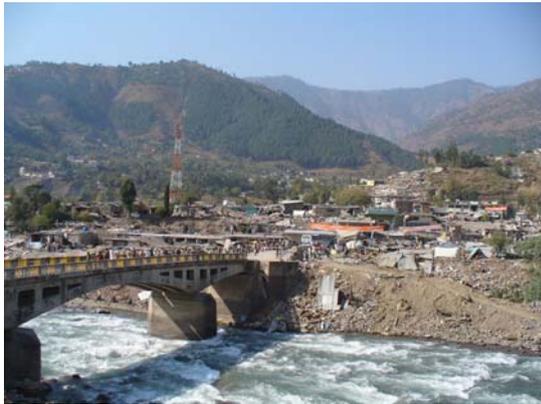
建物は、クナル川に面する丘を中心に、多数建てられているが、90%以上が全壊したと言われている。写真 3-1、写真 3-2 は、クナル川東側から西側を撮影したものである。写真 3-3 は、東側沿い、写真 3-4、写真 3-5 は東側に建築されたホテルと思われる建物である。

川の両岸には、1～2階建て建物が多くあったと推定され、構造方法は鉄筋コンクリート造、レンガ造、石造等が考えられる。この地域では、階数がわからないほど、全層が崩壊している建物が多く見られた。

写真 3-1 バラコートのクナル川西側

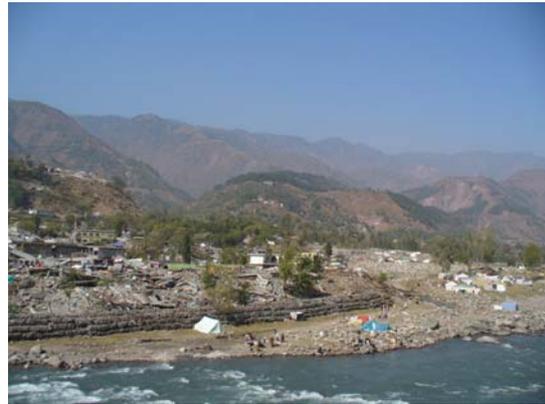
写真 3-2 バラコートのクナル川西側
(写真 3-1 のすぐ北)

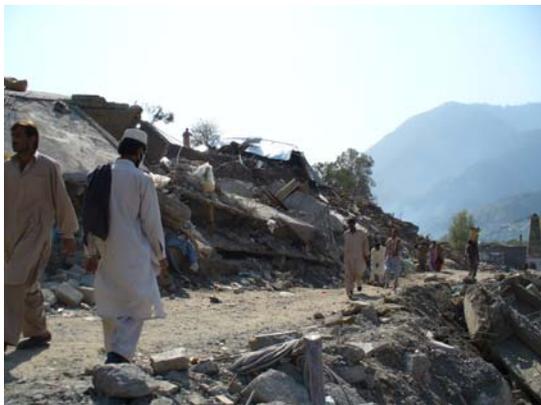
写真 3-3 バラコートのクナル川東側

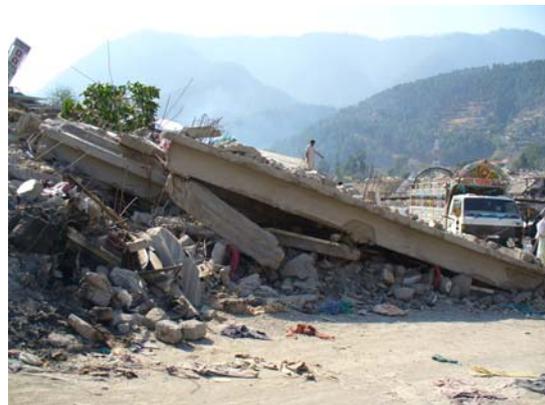
写真 3-4 バラコートのクナル川東側にある鉄
筋コンクリート造のホテル

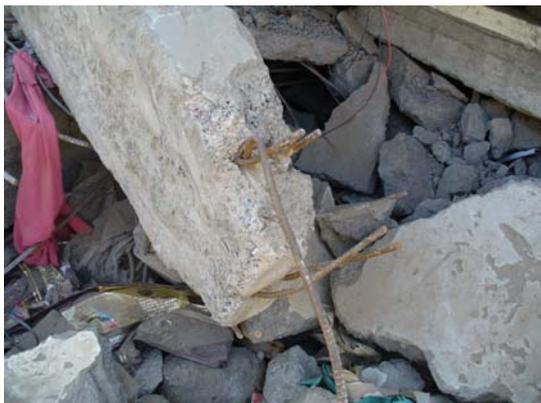
写真 3-5 倒壊した鉄筋コンクリート造
ホテルの詳細(写真 3-4 の詳細)

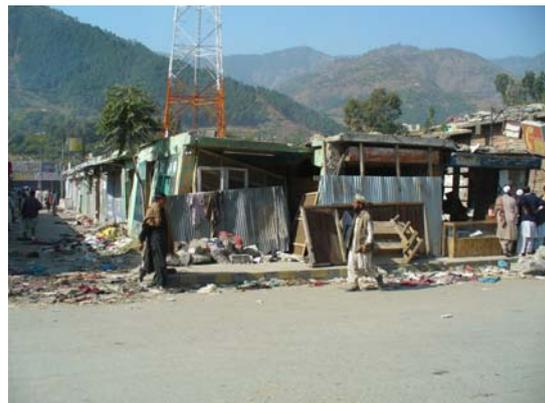
倒壊を免れた建物の一部を写真 3-6～写真 3-9 に示す。写真 3-6 は、写真 3-1 の地域内の商店街であり、写真左奥の1階建てレンガ造等の商店と思われる建物が倒壊を免れて残っている。写真 3-7 は、2階建て鉄筋コンクリート造のショッピングセンターであり、間仕切り壁と思われるレンガ造の壁にはひび割れが生じているだけの軽微な被害で済んでおり、2店舗は営業を再開していた。(市の中心部で使用可能と思われる殆ど唯一といえる建物である) 写真 3-8、9 は、クナル川西側の丘を登る道を 200m ほど進んだところにある2階建て建物である。この建物の構造は、コンクリートに石と鉄筋を用いた柱はりフレーム構造に、石造壁を取り付けたものであり、震動及び土砂により大破したと思われる。

写真 3-6 バラコートの中心街と思われる
商店街のうち一部(写真の左奥)が
倒壊を免れている(クナル川西側)

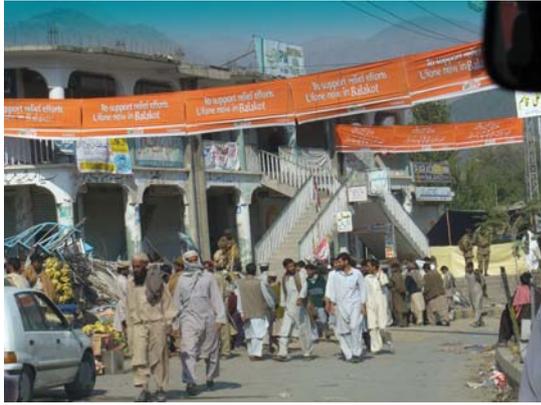
写真 3-7-1 商店街そばのショッピングセンター

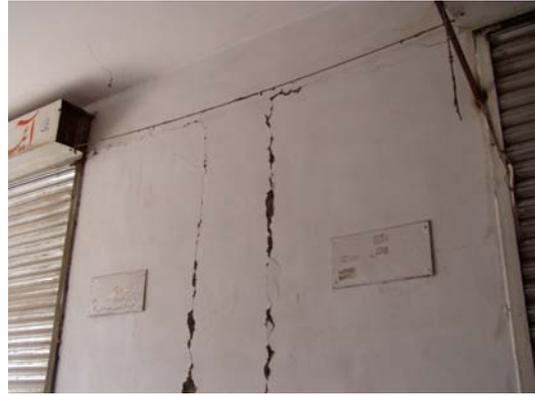
写真 3-7-2 同左の内部 構造材（柱、梁）と間仕切り壁との間にクラックが入っている

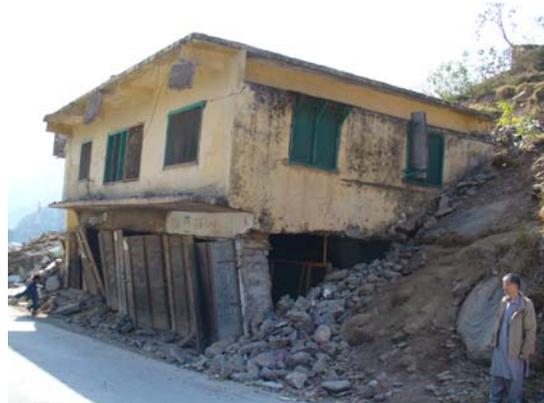
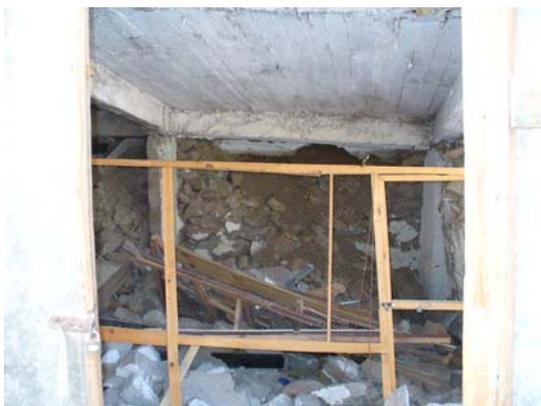
写真 3-8 クナル川西側の丘の上にある建物

写真 3-9 写真 3-8 の建物の 1 階内部

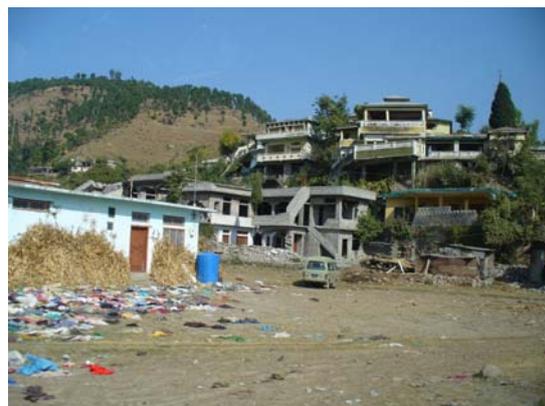
バラコートから約 5 km 南下した地域では、倒壊建物の数は低下し、倒壊に至っていない建物も

多く見られた(写真 3-10)。

写真 3-10 バラコートの南約 5 km にある鉄筋コンクリート造と思われる建物

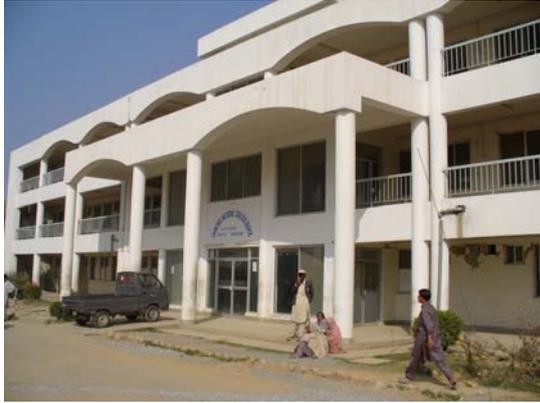
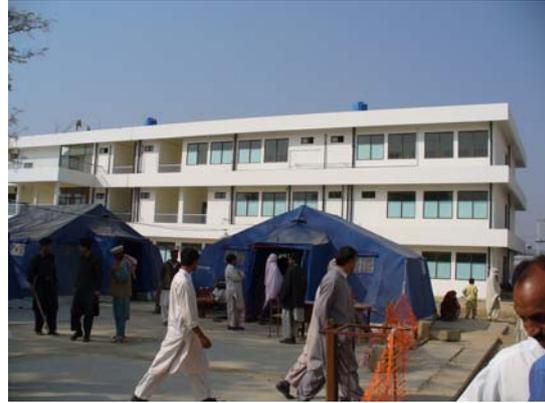
写真3-11～写真3-14に、州立マンセラ病院の本館及び新館を示す。これらの建物は、柱はりフレームにレンガ造壁を取り付けた3階建ての構造である。1階のレンガ造壁のほとんどに斜めひび割れが生じ、柱の一部にもひび割れが生じていた。地方自治体の建築部局から損傷調査を受けたが、結果は得られていないとのことであった。

写真 3-11 州立マンセラ病院本館

写真 3-12 州立マンセラ病院新館

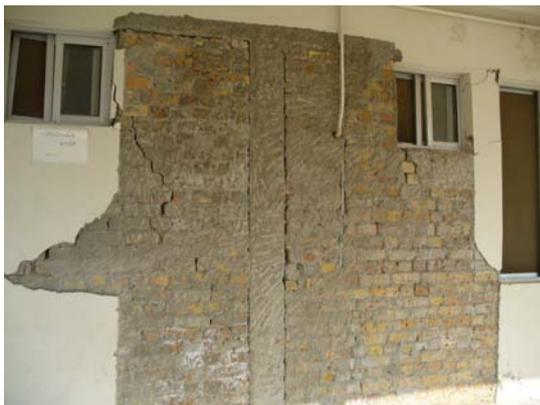
写真 3-13 病院本館1階の柱とレンガ造壁

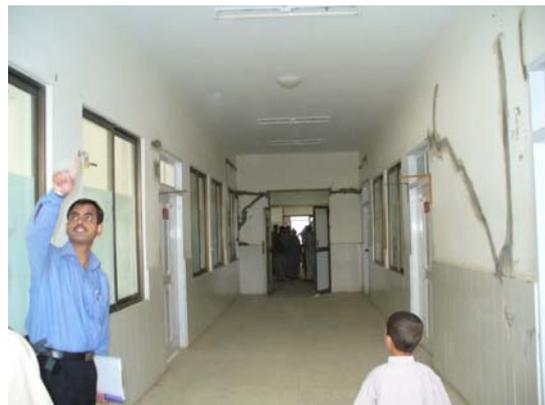
写真 3-14 病院新館1階廊下のひび割れ
(ひび割れはモルタル等により補修してある)

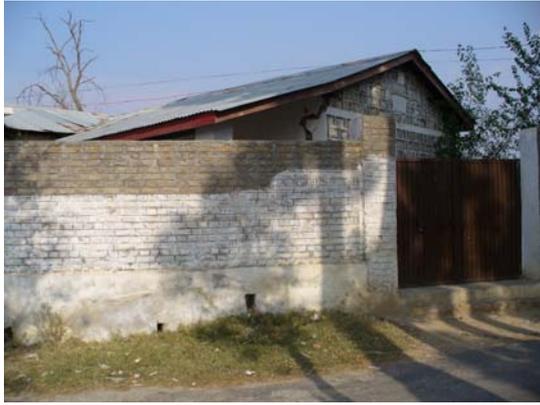
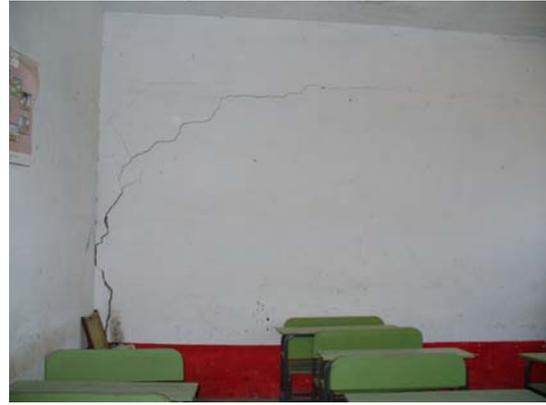
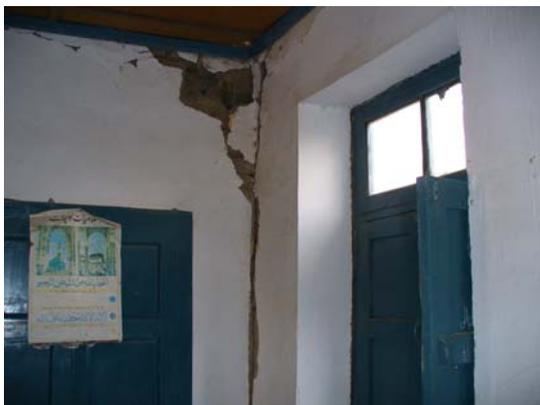
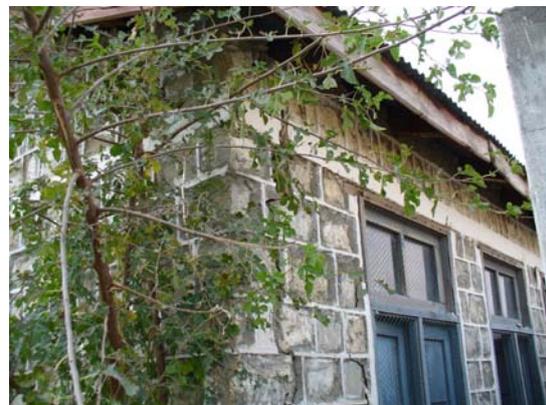
写真3-15～写真3-18に、マンセラ市クシャラ(Khush-hala)村にある州立小学校を示す。これは1階建てブロック造壁構造(壁厚約45cm)であり、壁隅角部に鉛直方向に大きなひび割れが生じていた。

写真 3-16 州立小学校教室内のひび割れ

写真 3-17 州立小学校壁隅角部のひび割れ
(教室内)

写真 3-18 州立小学校壁隅角部のひび割れ
(外観)

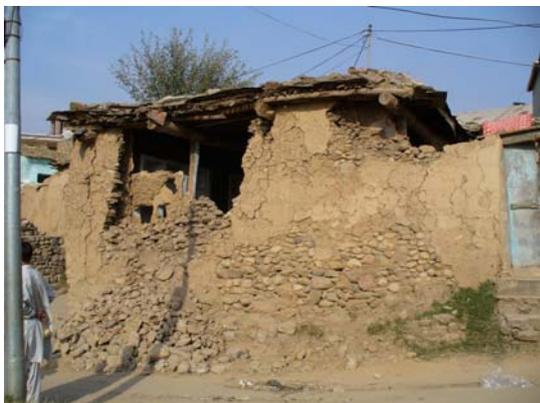
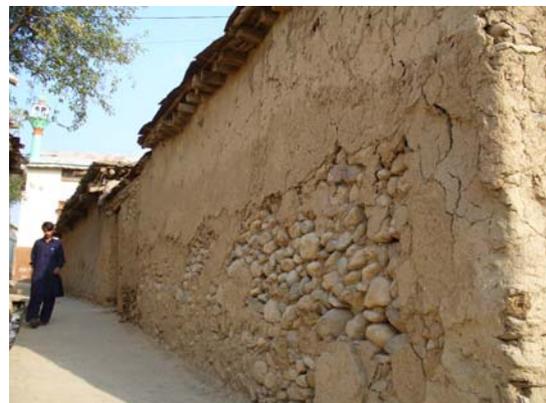
写真 3-19、20 に、マンセラ市クシャラ村にある石造壁住宅を示す。この壁は、石を積み上げたまわりを泥で固めて日干しにしたものであり、壁厚さは約 60cm である。屋根は木造小屋を組み、小枝及び泥で屋根を葺いている。この住宅では、正面の壁の中央の上部が崩れて、路上に積み上がっている。左側側面の壁には、ひび割れが多数生じていた。振動方向に対して面外となる壁面のうち変位が大きくなる中央部が破壊する組積造の典型的な破壊パターンのひとつを示している。

写真 3-19 石造壁住宅正面

写真 3-20 石造壁住宅左側側面

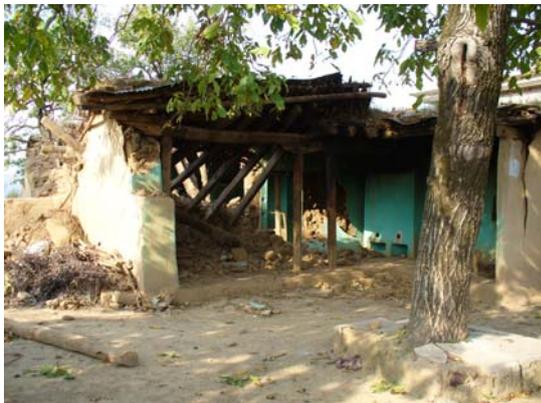
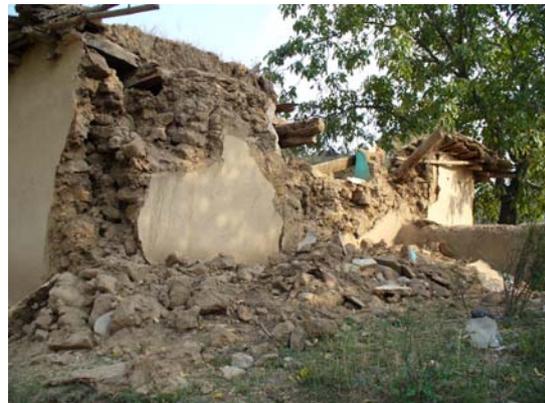
写真 3-21、22 に、マンセラ市クシャラ村にある別のアドベ造住宅を示す。この住宅では、壁が崩れるとともに、屋根が崩落した。(この事例の破壊パターンも前述住宅と同様である)

写真 3-21 アドベ造住宅正面

写真 3-22 アドベ造住宅背面

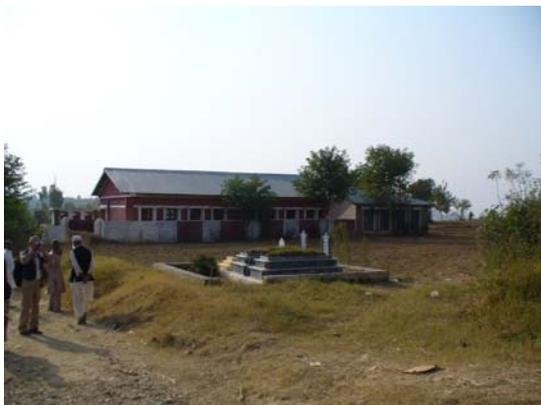
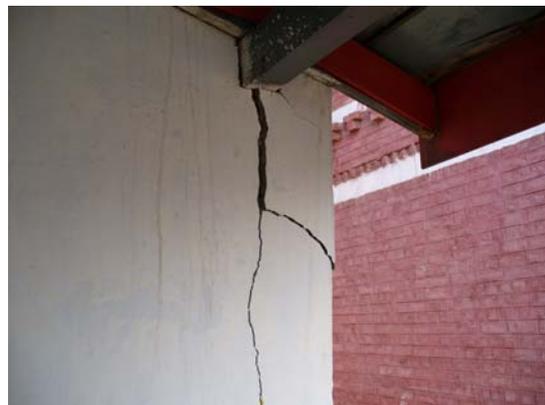
写真 3-23、24 に、マンセラ市クシャラ村にある州立女子小学校を示す。写真 3-23 の左の 1 棟が 1995 年築の鉄筋コンクリート造柱はりフレームにレンガ造壁を取り付けた 1 階建ての構造であり、右の 1 棟が 1985 年築のブロック造 1 階建ての構造である。ブロック造壁の隅角部には大きなひび割れが生じていたが、これは隅角部において直行する壁が分離し、壁全体（壁の強度が弱い場合はいくつか分割される。この事例の場合もほぼ中央部に水平に亀裂が入っていた。）が倒壊する、組積造のもうひとつの典型的な破壊パターンの前兆を示すものと考えられる。一方、鉄筋コンクリート造構造の校舎には、ひび割れが見られず、天井の一部が脱落していた。

写真 3-23 州立女子小学校 2 棟(左が RC 造、右がブロック造)

写真 3-24 レンガ造壁隅角部のひび割れ

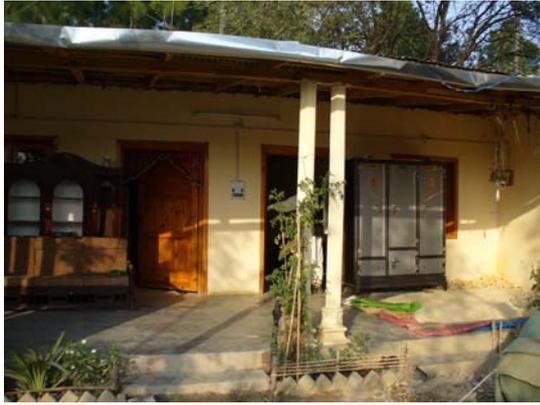
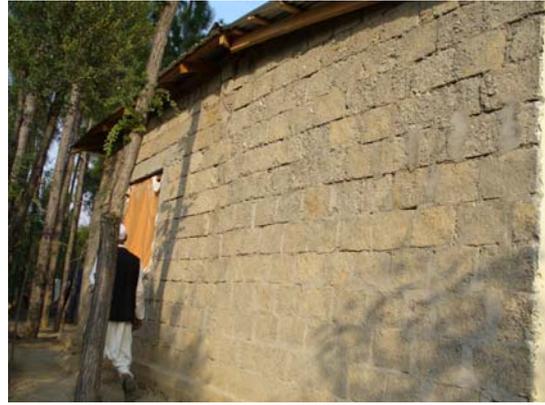
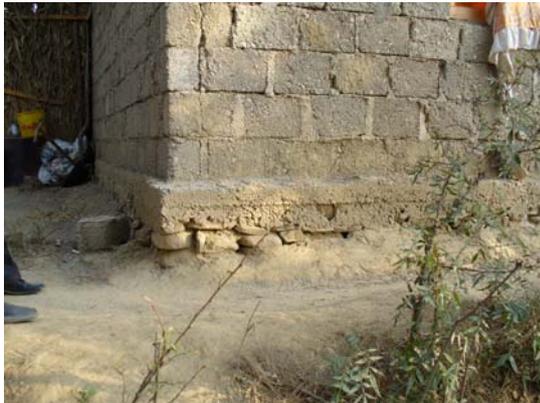
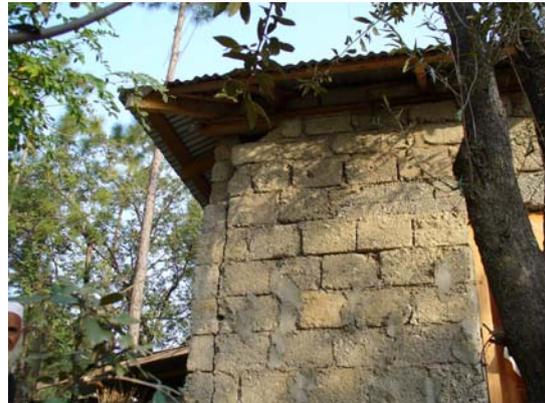
写真 3-25～写真 3-28 に、マンセラ市クシャラ村にある 1 階建てブロック造壁構造住宅を示す。この壁には、比較的整形なブロックが用いられ、基礎で割り栗石による地業を行っているが、壁隅角部で鉛直方向にひび割れが生じていた。このひび割れも、前述の壁全体が倒壊するパターンの前兆を示すものと考えられる。

写真 3-25 ブロック造壁構造住宅

写真 3-28 壁隅角部のひび割れと上部
ブロックの脱落

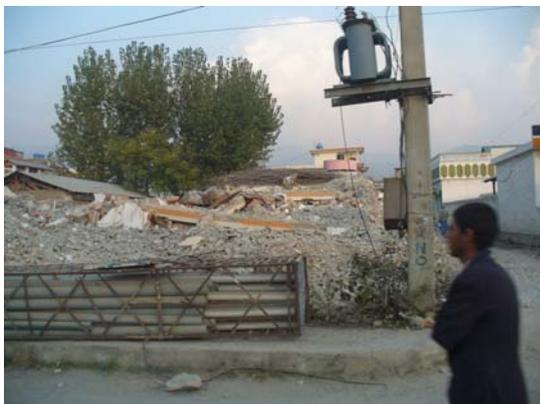
写真 3-29 は、カラコルム街道沿いの倒壊した建物であり、写真 3-30 は、小学校の女子教師を養成する国立大学のアボッタバード校であり無被害である。

写真 3-29 倒壊した建物

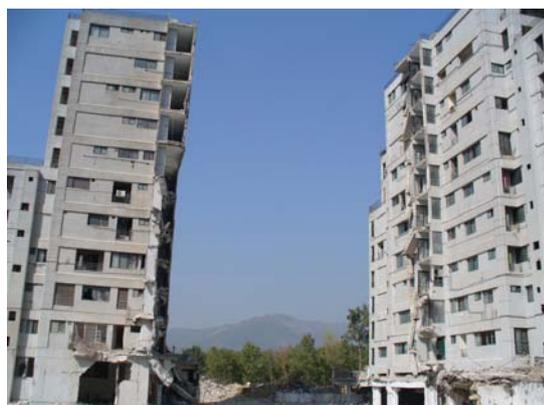
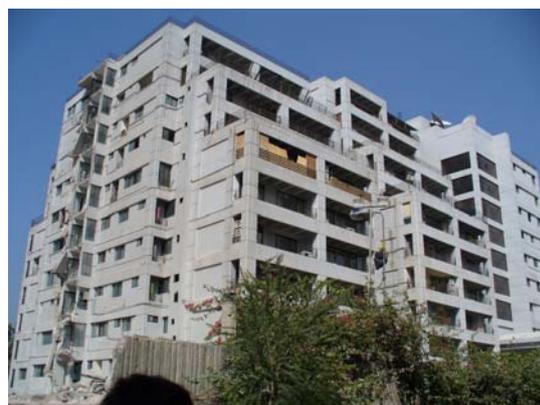
写真 3-31～写真 3-34 に、倒壊した高層マンションを示す。写真 3-31 は、倒壊した部分であり、1995 年築である。写真 3-32 は、残っている部分であり、1995 年以前に建てられた。残っている部分は、横に 3 棟並んで見えるが、このうち左側 2 棟(10 階建てと 11 階建て)が、倒壊した部分と同じ建物である。倒壊直後には、倒壊部分の上層に建て増したり、倒壊前からひび割れが入っていたと言われていたが、建築部局(首都開発庁)によると、そのような事実は無かったようである。

倒壊の原因は判明されていないが、今後調査が行われるようである。

写真 3-31 高層マンションの倒壊

写真 3-32 高層マンション

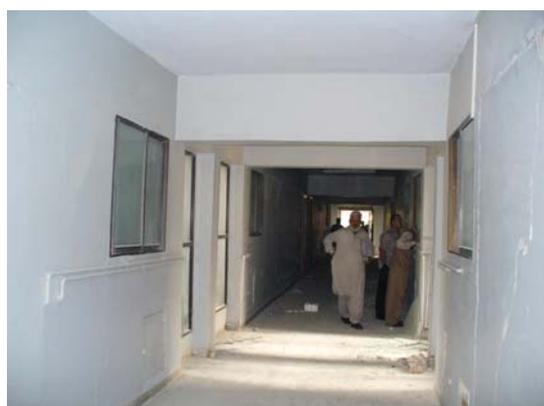
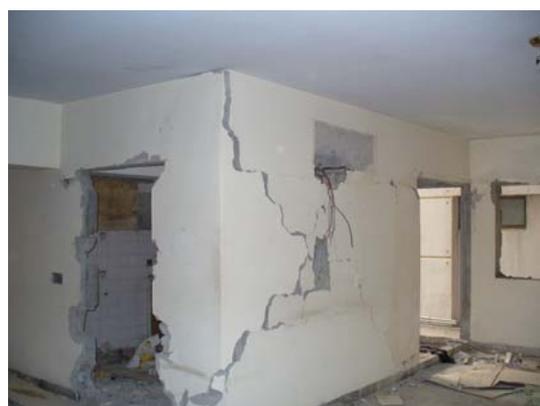
写真 3-33,34 は、残っている部分の 1 階内部である。この建物は、柱はりフレームにブロック壁を取り付けた構造である。非構造壁であるブロック壁にはひび割れが多数生じていたが、柱及びはりのひび割れは小さかった。しかし、今後の地震による倒壊を恐れたせいか、居住者の多くは、退去していた。写真 3-34 には、ブロック壁に生じたひび割れと、退去時に撤去された家具の残骸の両方が写っている。

写真 3-33 高層マンション 1 階廊下

写真 3-34 高層マンション 1 階住居内

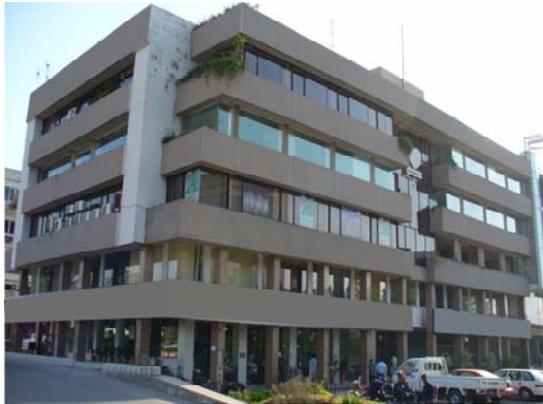
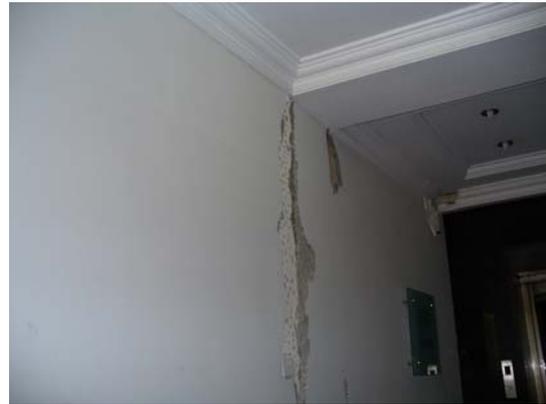
写真 3-35,36 に事務所ビルの被害を示す。この建物は、築後約 10 年、構造方法は柱はりフレーム構造であり、ブロック壁は非構造壁である。地震により、柱に曲げひび割れ、ブロック壁に多

写真 3-36 事務所ビル1階柱とブロック壁の間のひび割れ

数のひび割れが生じており、ガラス周囲の枠、柱の化粧板等が脱落していた。ひび割れにエポキシ樹脂を注入する等の補修工事が行われるようである。
