# 台風による倒木被害対策に関する調査

Research on countermeasures for damages by tree failure in typhoons

環境研究部 緑化生態研究室  
Environment Department  
Landscape and Ecology Division

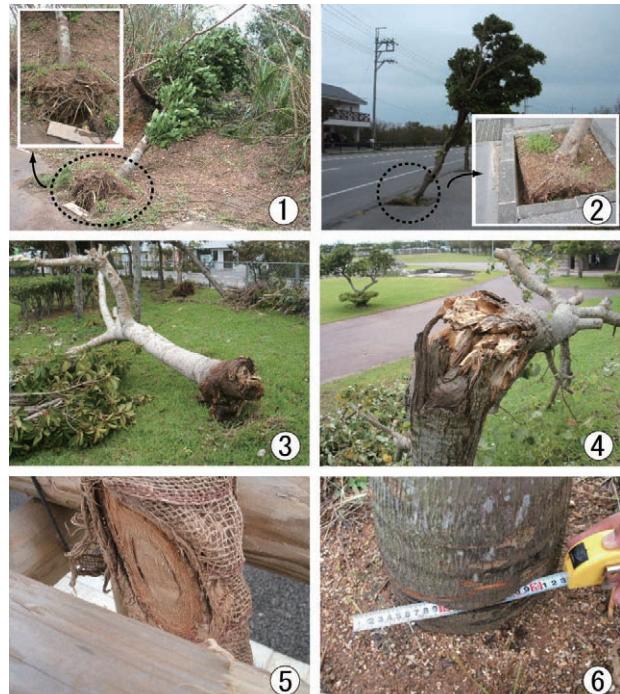
その結果、移植する際の根切りにより、十分に根が伸長せず、また小さい植栽樹のために根の伸長が抑えられ、十分な支持力が得られずに倒木や傾木に至ったケースが多く確認された。この被害は、浅根性の樹種だけでなく、深根性の樹種で耐風性の強いフクギやリュウキュウマツ<sup>1)</sup>においても確認された。

被害は植栽後 10 年までの樹木に多く、年数の経過とともに被害が少なくなる傾向にあった。また、根の腐朽による倒木や、幹の腐朽による幹折れが確認された。支柱が幹に食い込んだ樹木や、支柱と幹が擦れて損傷した樹木が確認されたため、これが幹の腐朽した原因

の一つとして考えられた。さらに、草刈機の刃によって幹が損傷を受け、その後腐朽して倒木に至ったケースも確認された。

写真 1 台風による樹木被害と支柱や草刈機により損傷した樹木の例

- ①倒木したフクギ（移植する際の根切りや小さい植栽樹により、十分に根が伸長しなかった）
- ②傾木したガジュマル（植栽樹が小さく、根の伸長が抑えられため、根の支持力が弱い）
- ③根の腐朽により傾木したアコウ
- ④幹の腐朽により幹折れしたオオハマボウ
- ⑤支柱との擦れによって損傷したブラシノキの幹
- ⑥草刈機の刃によって損傷したヤエヤマヤシの根元

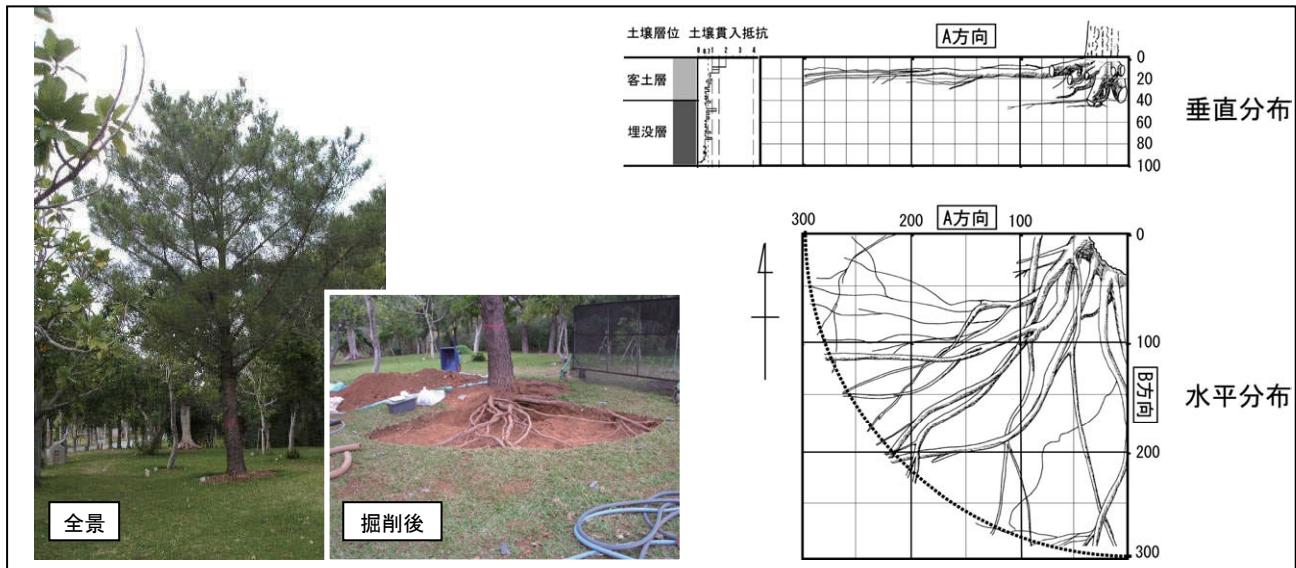
調査対象木は、植栽時に主根及び太い側根が根切りされていた。そのため、植栽時の根鉢部の周囲に合わせて切断された根から、側根や細根を発達させた樹木が多く確認された。また、調査地は琉球石灰岩の基盤上に赤土や砂を 30cm から 60cm 程度覆土した場所であった。そのため、フクギやリュウキュウマツ、ソウシジュのような深根性の樹種であっても、下方向への根の伸長は確認されず、今回の調査対象木は根鉢部の周

囲から発生させた側根や細根を面的に伸長させることによって支持力を得ているものと考えられた。

図 1 土壤掘削により露出したリュウキュウマツの根系とその分布図
