# 令和8年熊本地震上下水道施設被災状況調査

平成28年熊本地震から約10年後となる令和8年7月28日、九州地方は再び大規模な地震に見舞われました。宇城市および氷川町では震度7を観測するなど、熊本県南部を中心に非常に強い揺れが発生し、社会インフラに甚大な被害をもたらしました。国土技術政策総合研究所上下水道研究部では、上下水道施設の被災状況を現地調査し、被害の特徴や平成28年に被災した後に耐震対策を実施して復旧した下水道管路施設の状況等を把握しました。

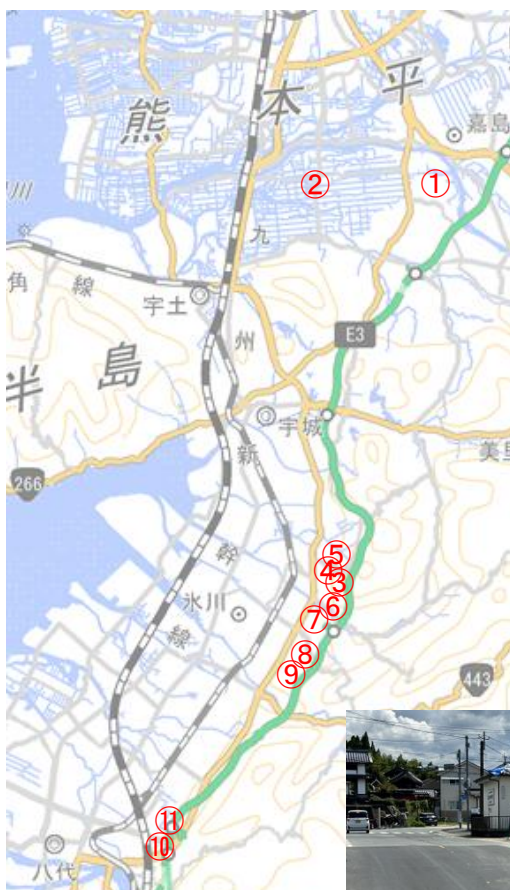
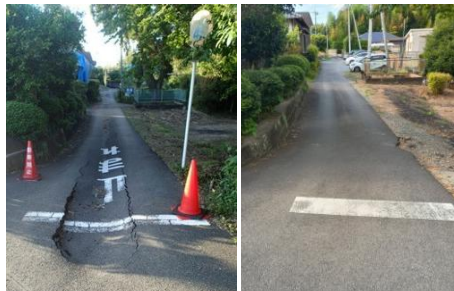
①熊本市城南処理区(左:H28年、右:R8年) ②熊本市富合処理区(左:H28年、右:R8年)

- ①② 平成28年に被災し、埋戻し土の耐震対策を実施して復旧した熊本市内の下水道管路について、本調査箇所では路面上の異状は確認されなかった(②H28年写真の管線形に沿った路面補修跡から、路面陥没があったと推察)
- ③ 山麓部の断層付近で、流下機能が確保できなかったスパンにおいて、水中ポンプ設置によりバイパス実施
- ④ 水田を通る道路上に設置された人孔が約20cm浮上していた。本調査では、これより高く浮上した人孔は確認されず

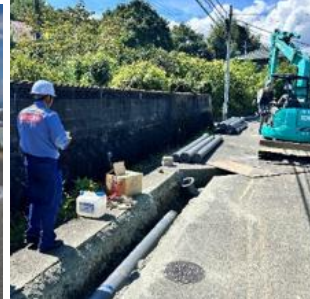
④宇城市小川町人孔浮上(20cm程度)

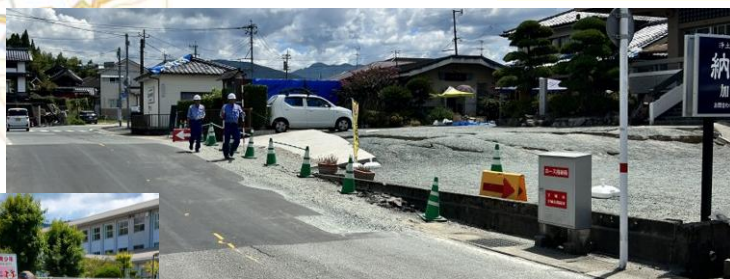
⑤宇城市小川町配水管布設

- 宇城市、氷川町、八代市の配水区域東側の山麓部にある断層に沿う形で顕著な管路被害を確認
- ⑤ 開削による配水管布設状況
  - ⑥ 断層部の配水管修繕跡(補修部の高低差約60cm)
  - ⑦ 刈萱(カキヤ)橋で朽ずれにより添架管が破断(仮設管にて応急復旧実施)
  - ⑧ 上天草送水管の地上転がし(SUSφ300)。地盤の緩みなど道路面の変状進行が懸念される箇所であるため転がしの仮設管を採用
  - ⑨ 支援団体職員による音響漏水調査実施状況
  - ⑩ 八代市八代JCT付近の断層の状況
  - ⑪ 八代JCTの工事箇所であり、早期通水のため地上転がしの仮設管を採用
