# 河川コンクリート構造物の 劣化診断の要点

国立研究開発法人土木研究所  
先端材料資源研究センター  
古賀裕久

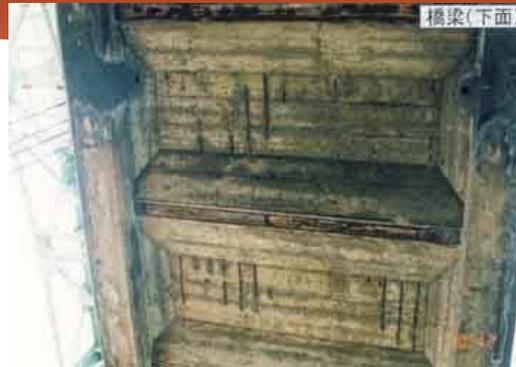
劣化度Ⅳ  
竣工後69年

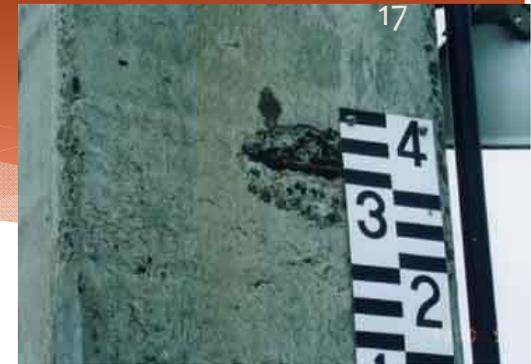
劣化度Ⅲ  
竣工後27年  
※局所的？

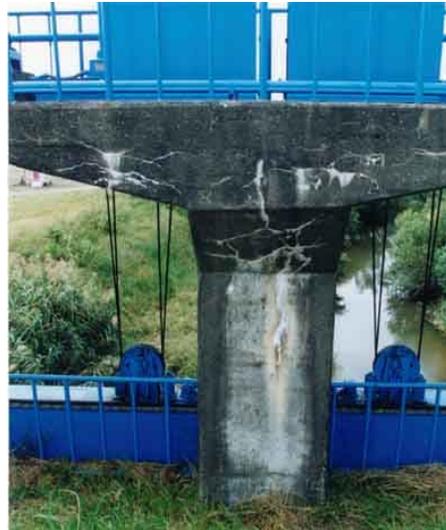
劣化度Ⅳ  
竣工後37年

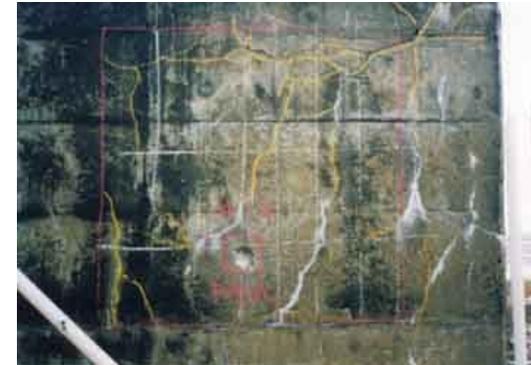
劣化度Ⅲ  
竣工後31年  
※端部のみ  
(ASRは温度や水の供給の影響有り)

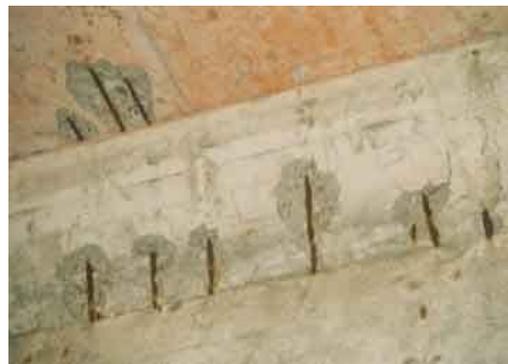
劣化度Ⅳ  
竣工後35年  
※海岸線から  
100m以内

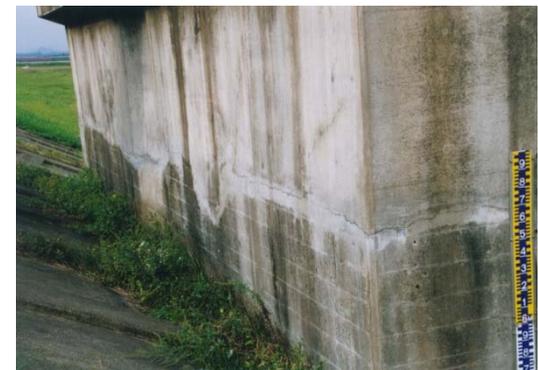
劣化度Ⅱ  
竣工後40年  
(建設時のコールド  
ジョイント?)

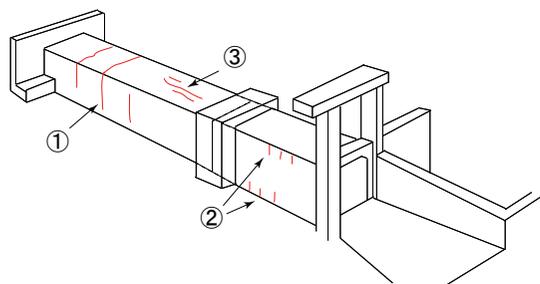
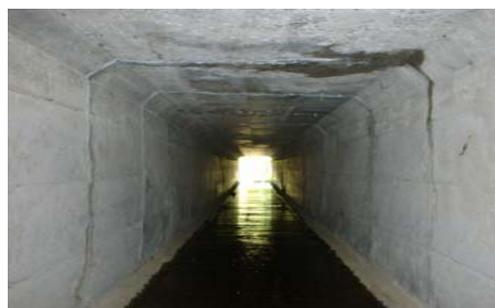
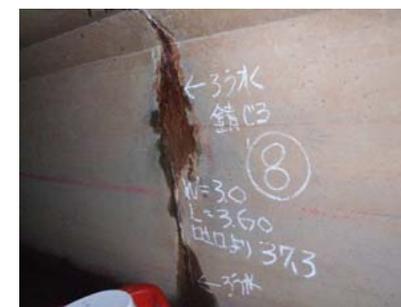
ひび割れの特徴	<ul style="list-style-type: none"> <li>側壁や頂版</li> <li>函軸直角方向に<b>輪切り状</b></li> <li>概ね等間隔(ひび割れ間が数m以上程度)</li> </ul>
想定される原因	<ul style="list-style-type: none"> <li><b>温度変化または, 乾燥収縮</b>によって<b>函体の寸法変化</b>が生じたことが考えられる。</li> </ul>
留意点	<ul style="list-style-type: none"> <li>内部の鉄筋が腐食するまでは性能への影響は大きくない。</li> <li>長期的(約5年後～)には収束が予想される。</li> </ul>

設置1967年

設置1968年

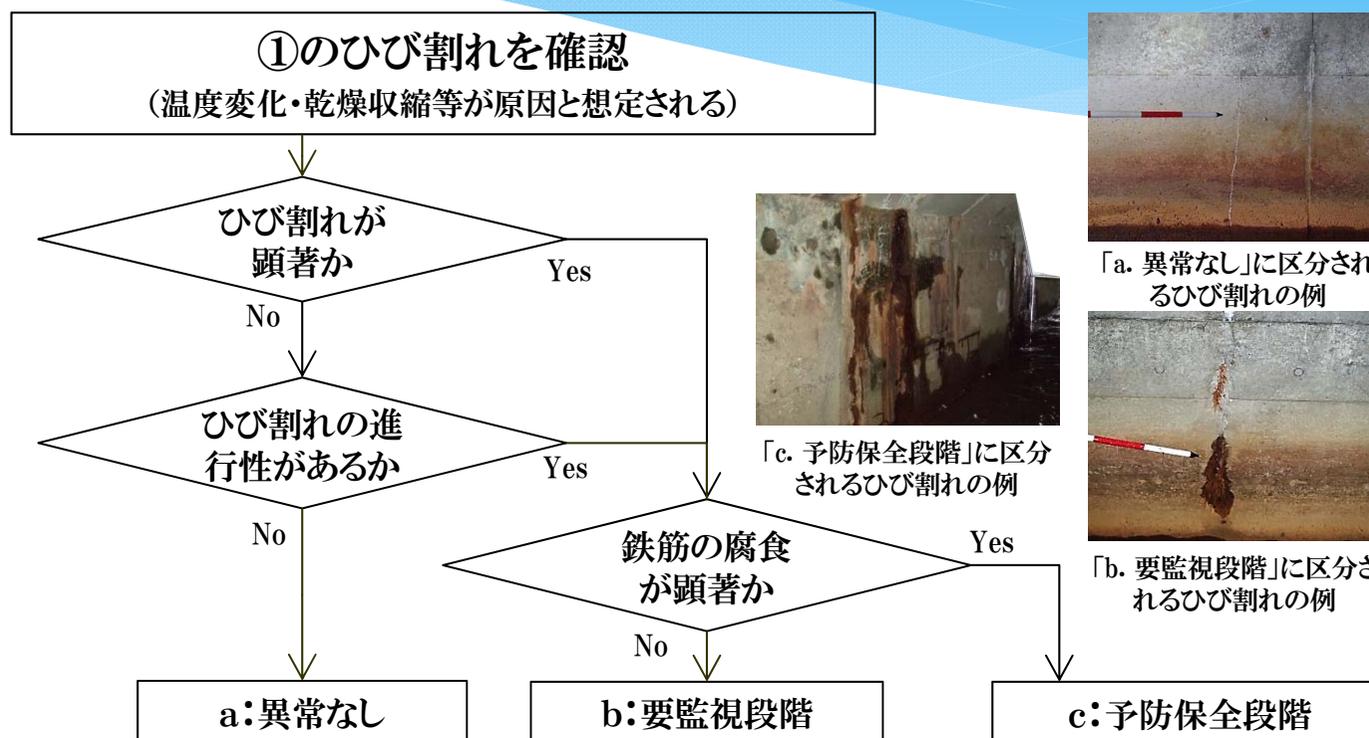
※最もよく見られるひび割れ(特に古い樋門・樋管)

※漏水箇所から見られる析出物は、さび汁とは限らない

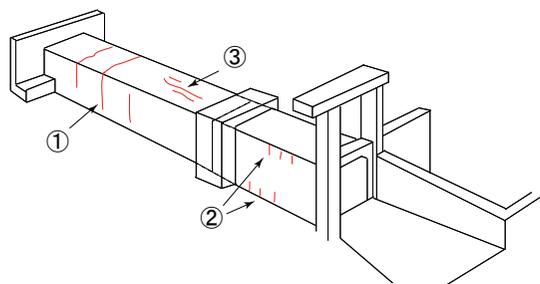
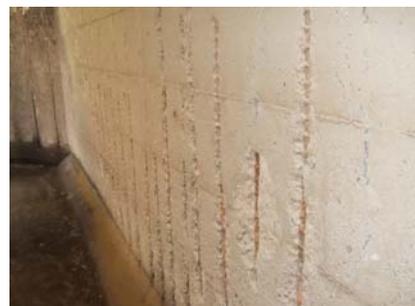
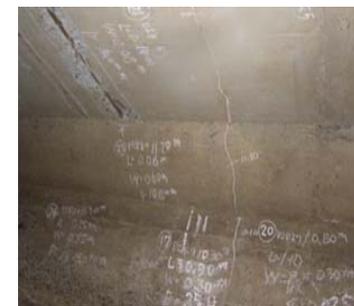
ひび割れの特徴	<ul style="list-style-type: none"> <li>側壁や頂版(隅角部付近に多い)</li> <li>概ね<b>等間隔</b>(ひび割れ間が数10cm程度)</li> <li>鉄筋の<b>かぶりが小さい</b></li> </ul>
想定される原因	<ul style="list-style-type: none"> <li>鉄筋の<b>腐食</b></li> <li>鉄筋の配置が不適切でかぶりが小</li> </ul>
留意点	<ul style="list-style-type: none"> <li>鉄筋の腐食程度や範囲に留意が必要。</li> <li>鉄筋の配置が不適切な場合, その範囲</li> <li><b>腐食の理由</b>(中性化, 塩害)を明確にすることが必要</li> </ul>

設置1974年

設置1955年

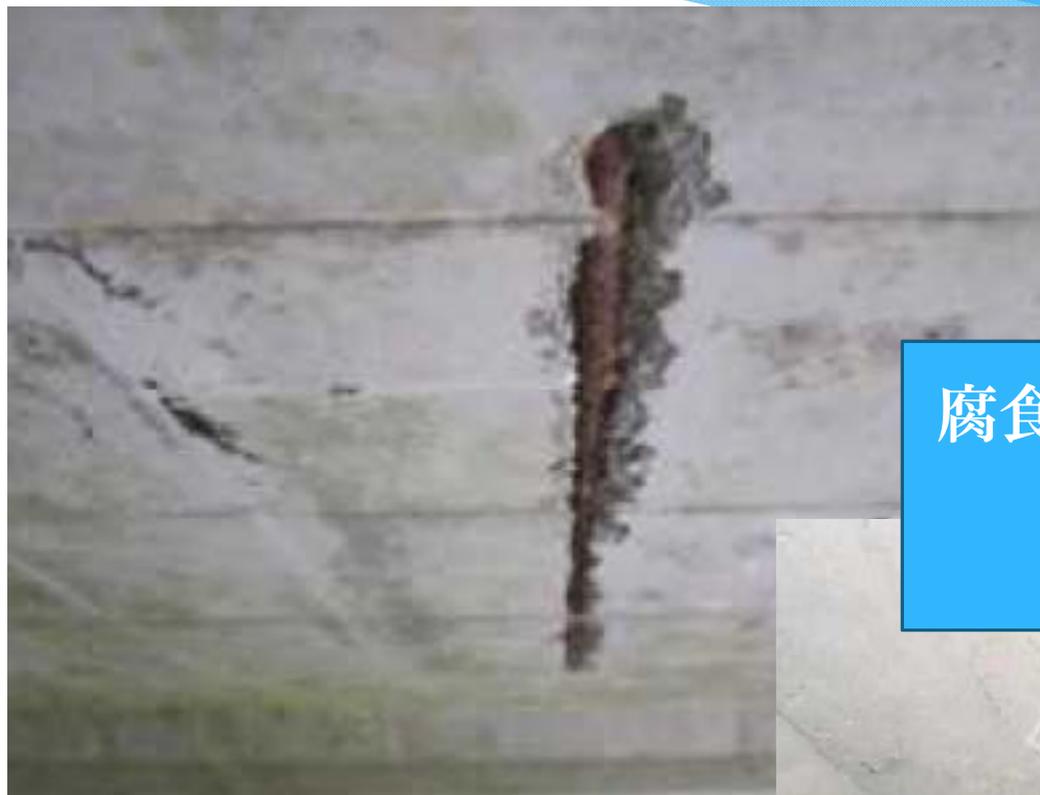
c: 予防保全段階  
として紹介されていた事例だが、  
単独の腐食のようにも見える

腐食が構造物に与える影響が  
推察できるような  
写真・記録が必要

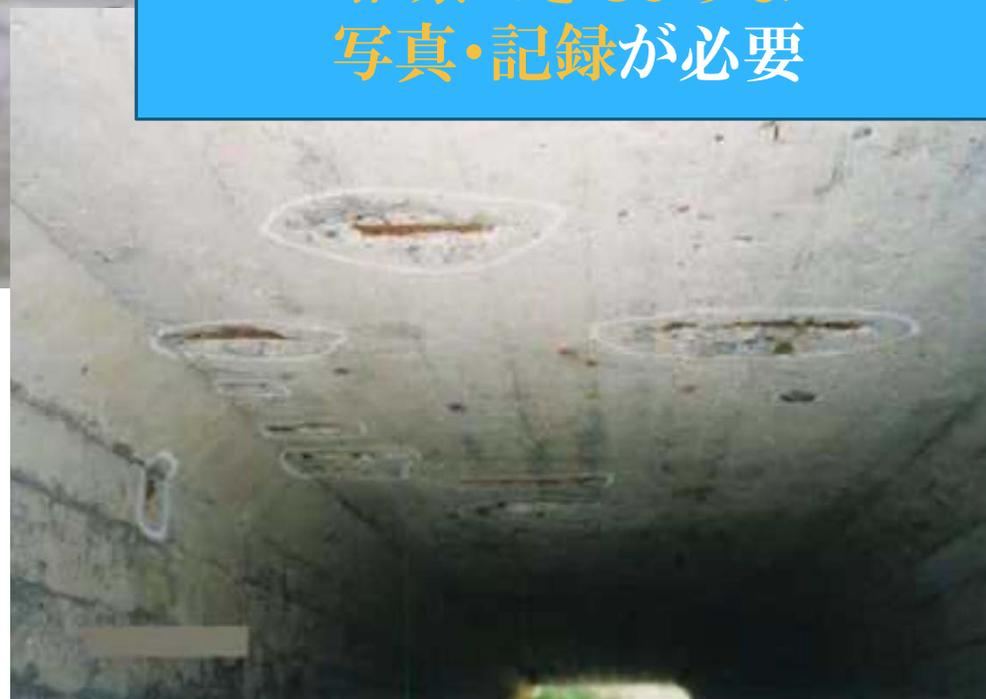
c: 予防保全段階  
鉄筋の露出が複数見える  
(全部腐食すると安全性に疑問)

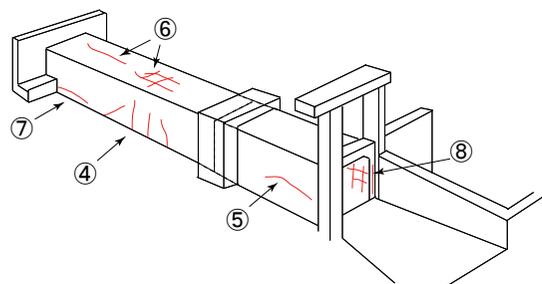
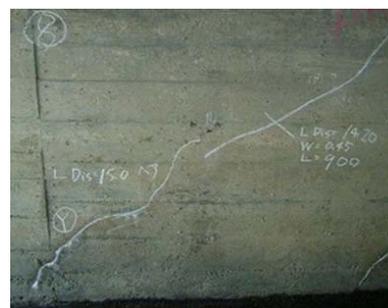
| <ul style="list-style-type: none"> <li>ひび割れの特徴</li> </ul> | <ul style="list-style-type: none"> <li>主に側壁</li> <li>函軸直角方向に輪切り状</li> <li>一部斜め方向のひび割れ</li> <li>概ね等間隔(ひび割れ間が1m以下程度)</li> <li>貫通しやすい</li> </ul> |
| <ul style="list-style-type: none"> <li>想定される原因</li> </ul> | <ul style="list-style-type: none"> <li>不同沈下が考えられる。</li> </ul> |
| <ul style="list-style-type: none"> <li>留意点</li> </ul> | <ul style="list-style-type: none"> <li>函体周囲の空洞化などにも留意するのがよい。</li> <li>不同沈下によるひび割れは、背面まで貫通していると考えられる。</li> </ul> |

設置1967年
