## 5.3 木造建築物の被害

### 5.3.1 調査の目的と概要

### 5.3.3 益城町中心部において倒壊した木造建築物の被害要因の分析

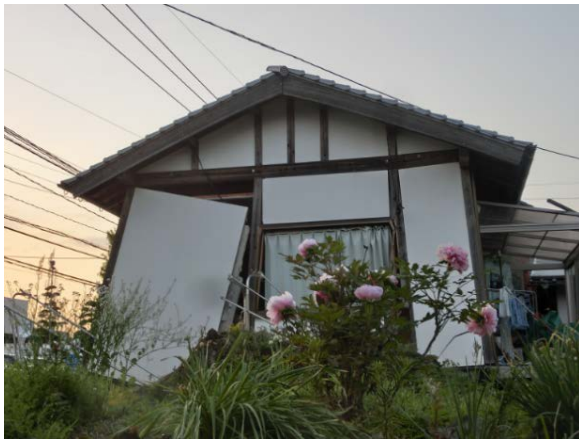
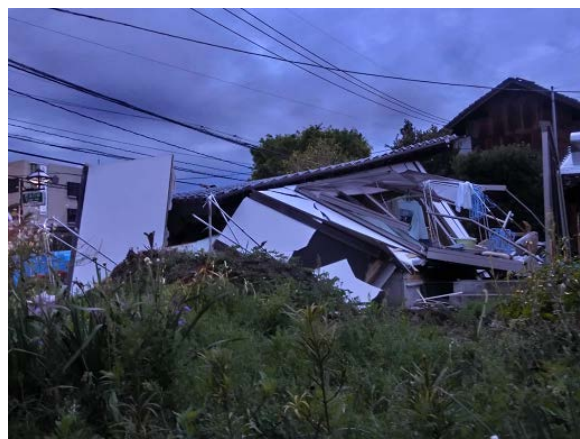
- ① 益城町役場周辺、県道 28 号沿い、県道の南側の地域に木造住宅の被害が比較的多かった。
- ② 前震で被害が軽微であった木造住宅が本震で倒壊した例が多数確認された（写真 5.3-1）。
- ③ 新耐震以前の建築確認の木造住宅、店舗併用の 2 階建て木造住宅の倒壊が多数確認された（写真 5.3-2～5.3-7）。

写真 5.3-1 4/15 時点では壁が外れただけの木造住宅(左)が本震で倒壊(右)した例

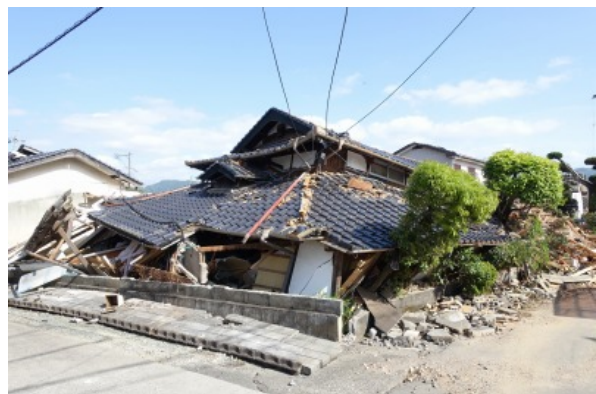
写真 5.3-3 倒壊した木造住宅

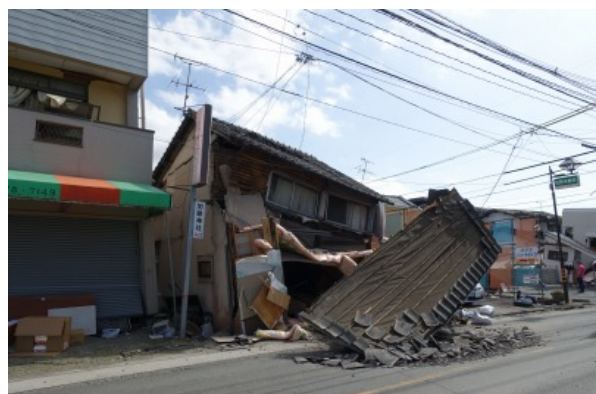
写真 5.3-5 倒壊した木造住宅

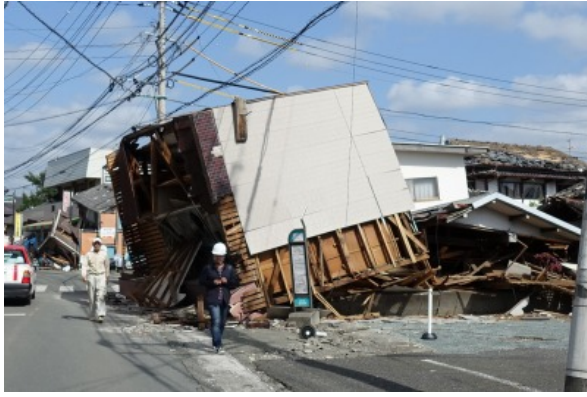
写真 5.3-6 倒壊した店舗併用木造住宅

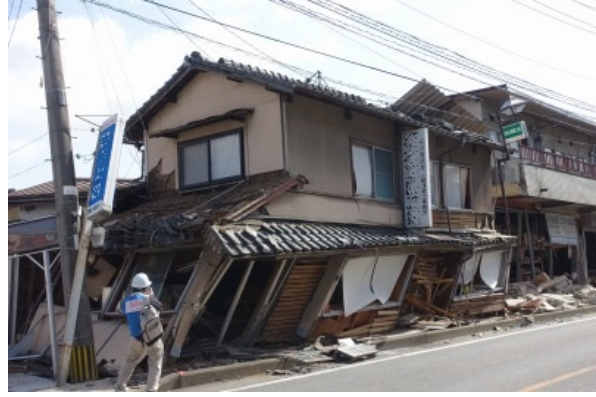
写真 5.3-7 大きく傾斜した店舗併用住宅

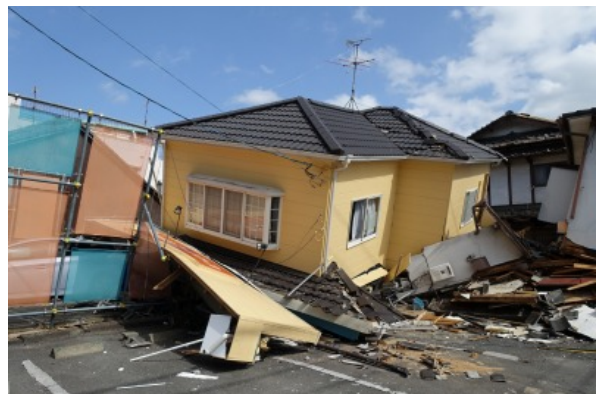
写真 5.3-11 倒壊した木造住宅

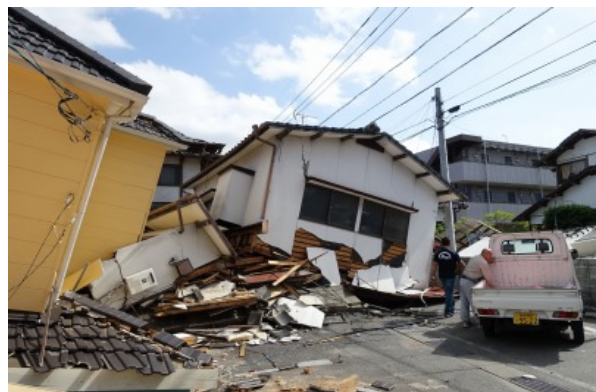
写真 5.3-13 倒壊した木造住宅

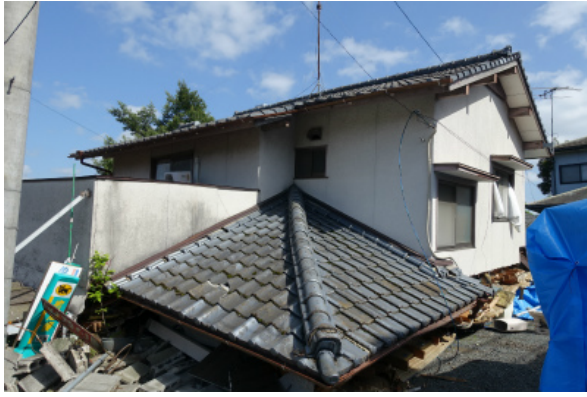
写真 5. 3-14 倒壊した木造住宅

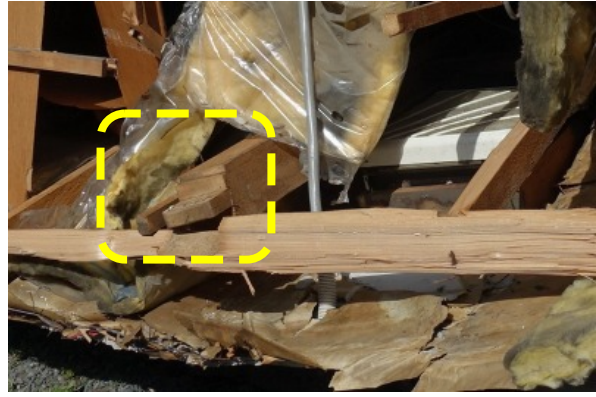
- ④ 新耐震以降の建築確認の木造の倒壊が 102 棟<sup>\*1</sup> 確認された。筋かい端部が釘打ち程度の軽微な接合方法であったものが多く確認された（写真 5.3-8～5.3-15）。

写真 5. 3-15 写真 5. 3-13 の住宅の柱頭部  
(柱脚柱頭金物確認できず)

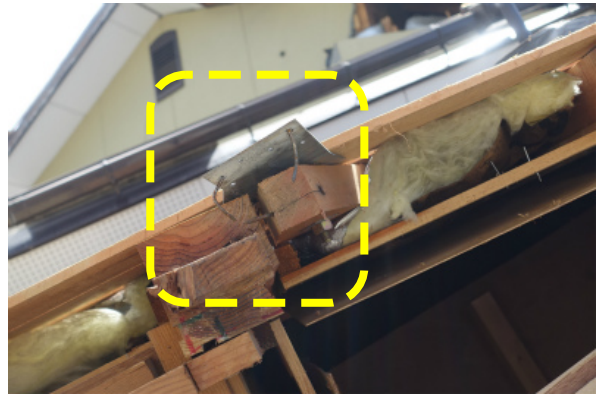
写真 5. 3-17 写真 5. 3-16 の住宅の柱脚部  
(柱脚柱頭金物確認できず、筋かい金物あり)

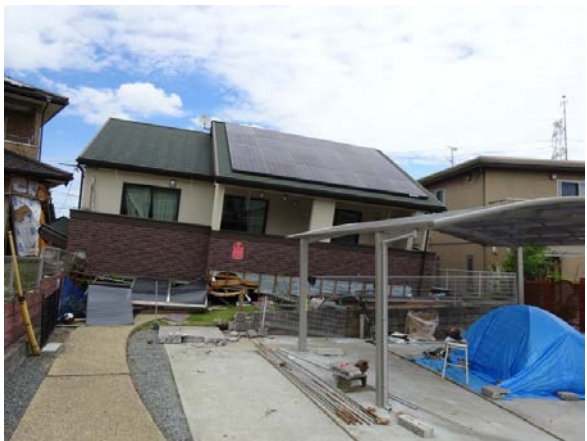
写真 5. 3-18 倒壊した木造住宅

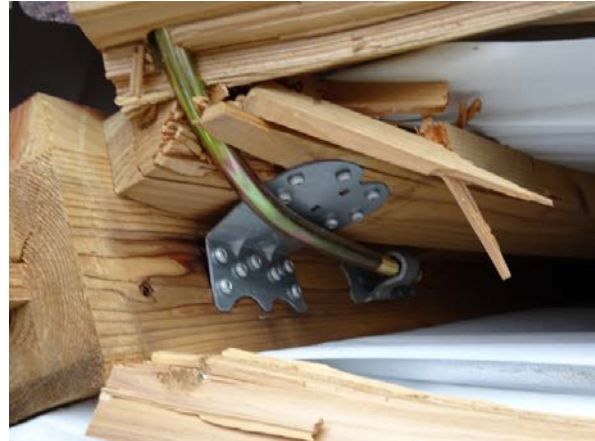
- ⑤ 2000 年の建築基準法改正以降の建築確認の木造の倒壊が 7 棟<sup>\*1</sup> 確認された。筋かい端部、柱脚・柱頭接合部に金物が施工されているものがあつた（写真 5.3.18～5.3-21）。

写真 5. 3-19 写真 5. 3-18 の建物の筋かい端部、  
柱脚接合部（金物を確認）

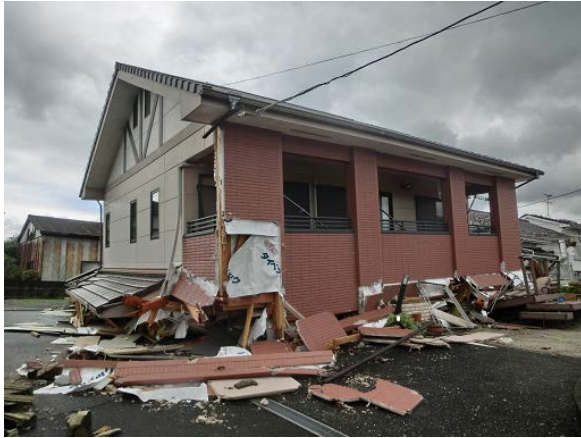
写真5.3-20 倒壊した木造住宅

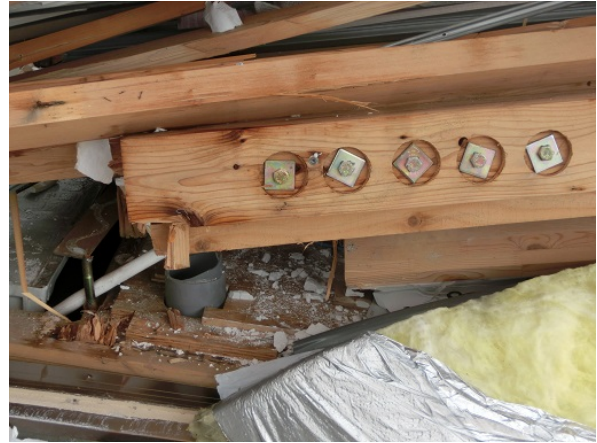
写真5.3-21 写真5.3.20の建物の写真筋かい端部、柱脚接合部（金物を確認）

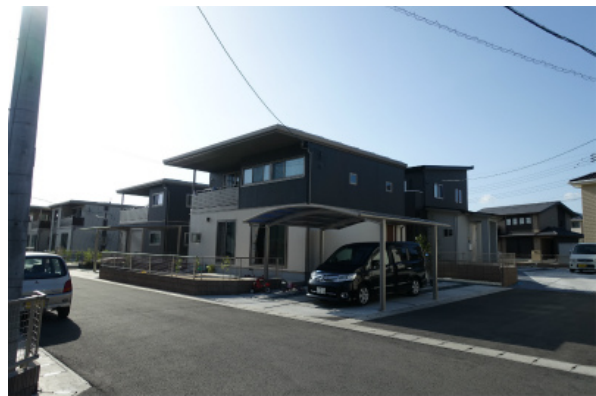
写真5.3-23 新興住宅地の木造住宅

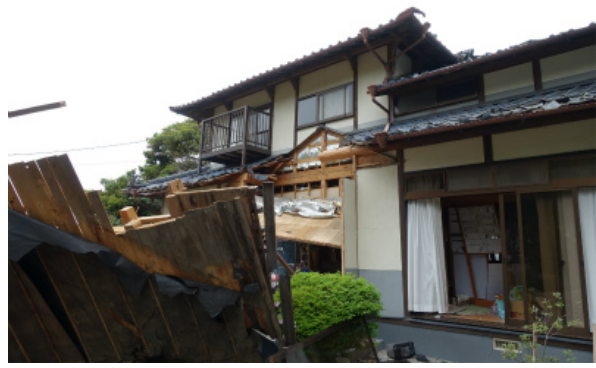
写真 5. 3-29 玄関部分が部分破壊した木造住宅

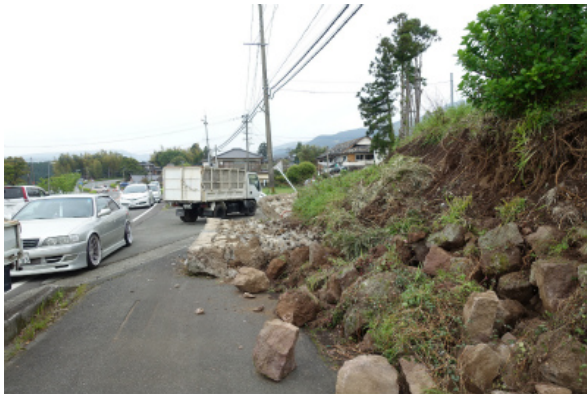
写真 5. 3-30 崩壊した擁壁

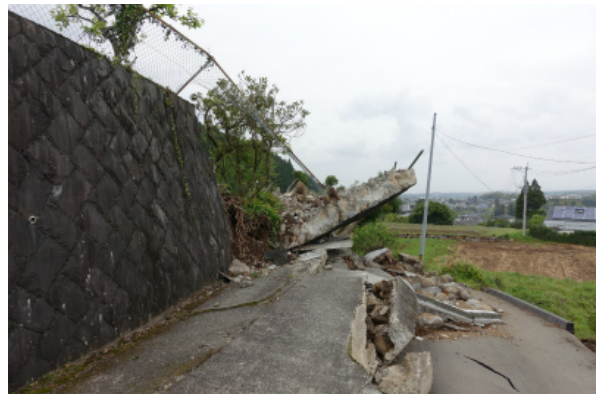
写真 5. 3-31 崩壊した擁壁

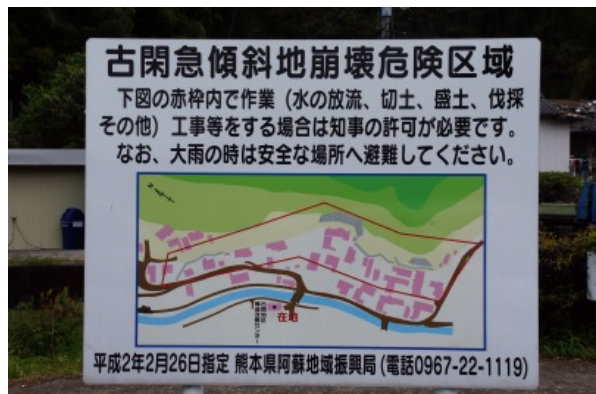
写真 5. 3-33 古閑地区の危険区域標識

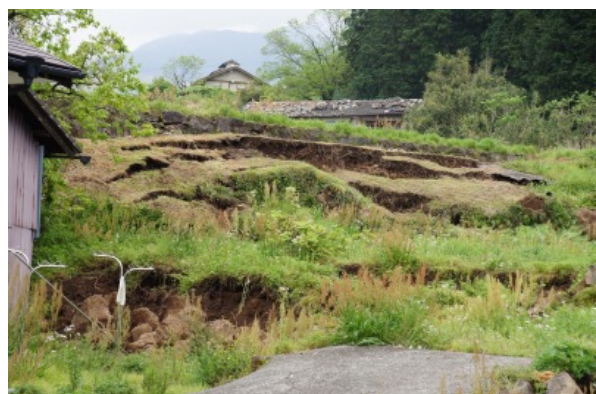
写真 5. 3-35 地盤に生じた亀裂

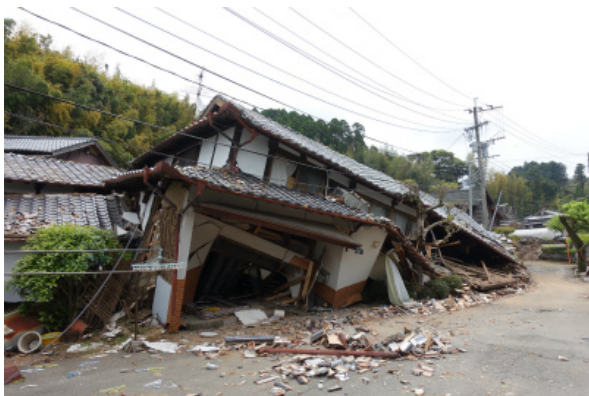
写真 5.3-36 倒壊した木造住宅

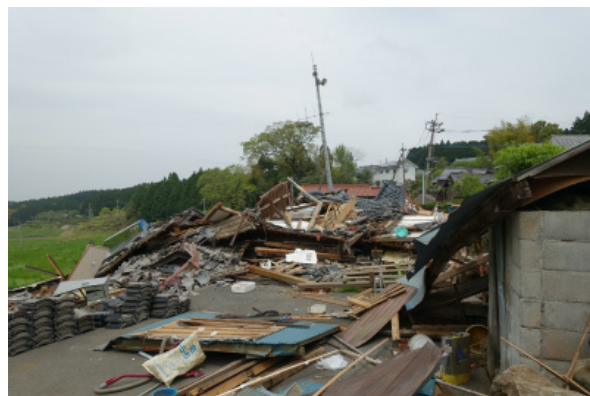
写真 5.3-37 倒壊した木造住宅

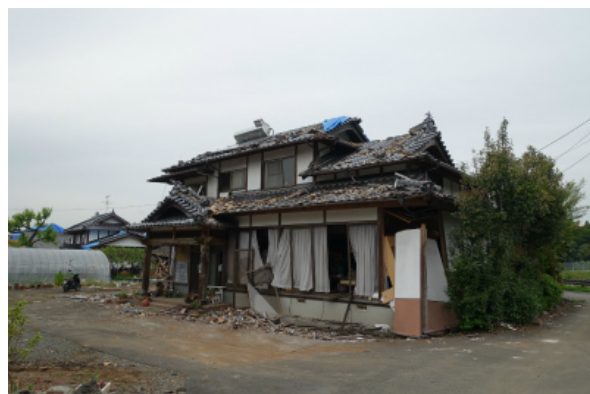
写真 5.3-43 大破した木造住宅

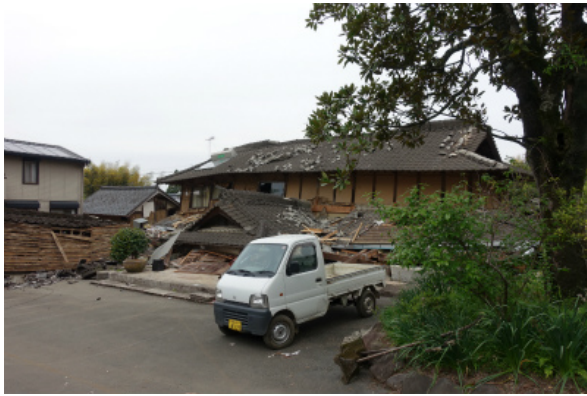
写真 5.3-44 倒壊した木造住宅

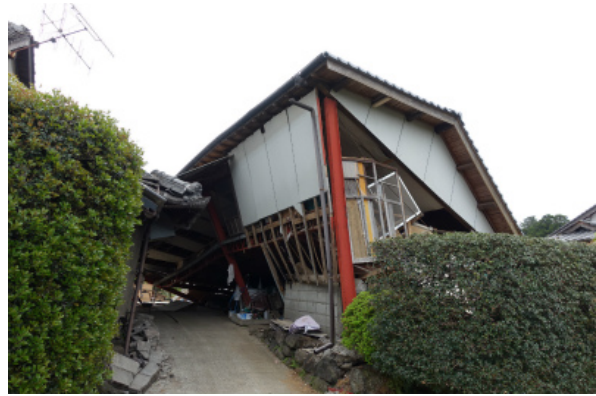
写真 5.3-45 倒壊した倉庫

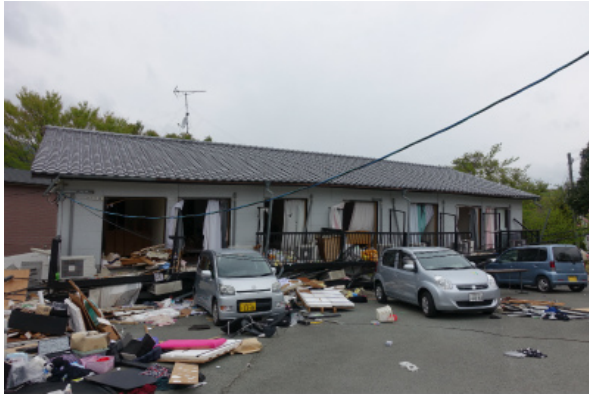
写真 5.3-46 倒壊したアパート A

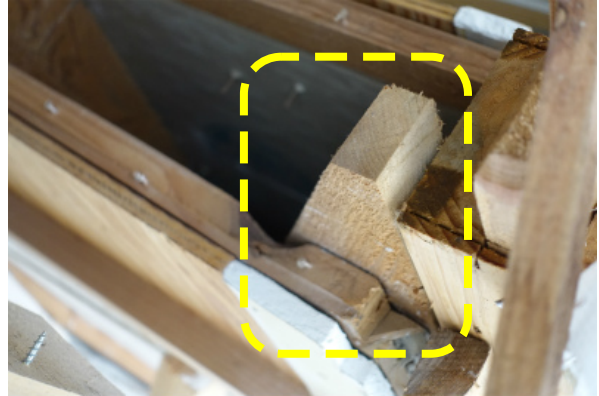
- ① 黒川地区には東海大学の学生用アパートが多数存在する。2階建て軸組構法による木造アパートが多く、そのうち7棟の倒壊を確認した。部分破壊や大破したアパートも多数確認された。これらの木造アパートのうち、柱脚・柱頭、筋かい端部が確認できたものの多くは接合方法が釘打ち程度の比較的軽微な接合方法であった（写真 5.3.46～5.3.63）。
- ② 木造アパートの他、築年数が概ね 20～40 年程度と推測される木造住宅の倒壊が数棟確認された（写真 5.3.64～5.3.67）。木造アパートと同様に柱脚・柱頭、筋かい端部の接合方法が比較的軽微な建物が多かったが、中には金物により緊結されている建物も確認された（写真 5.3.68～5.3.71）。

写真 5.3-47 アパート A の筋かい端部  
(N70 釘 1～2 本打ちによる接合)

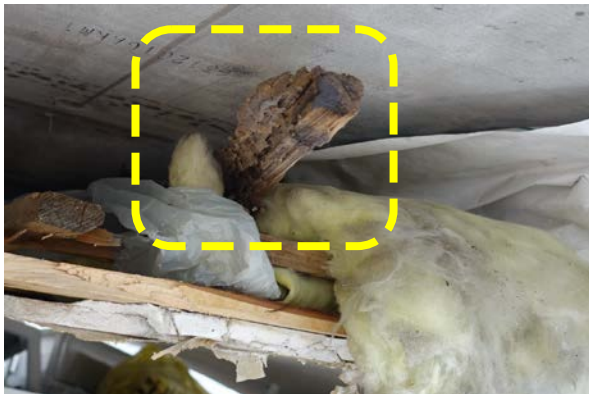
写真 5.3-48 アパート A の筋かい端部  
(蟻害による著しい断面欠損)

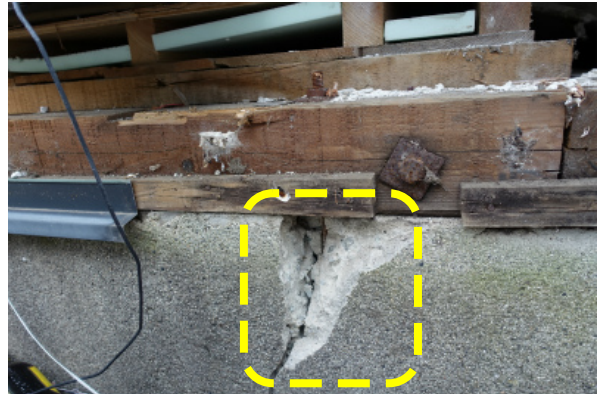
写真 5.3-49 アパート B の基礎亀裂部  
(無筋コンクリート基礎+アンカーボルト)

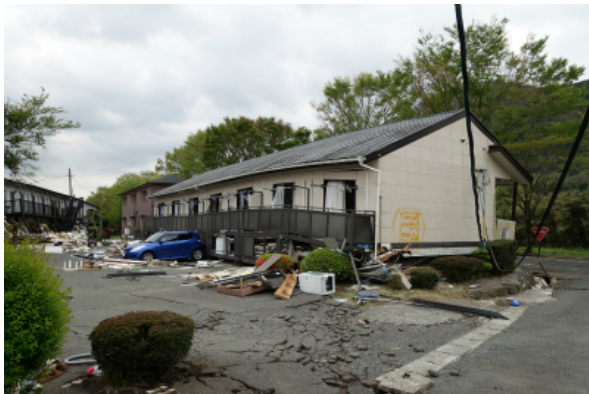
写真 5.3-50 倒壊したアパート B

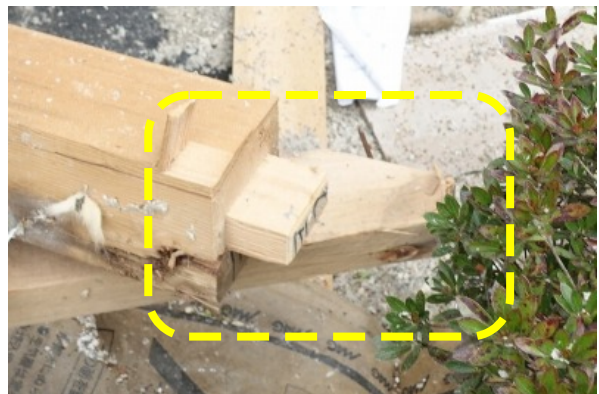
写真 5.3-51 柱頭部 (釘打ちによる接合)

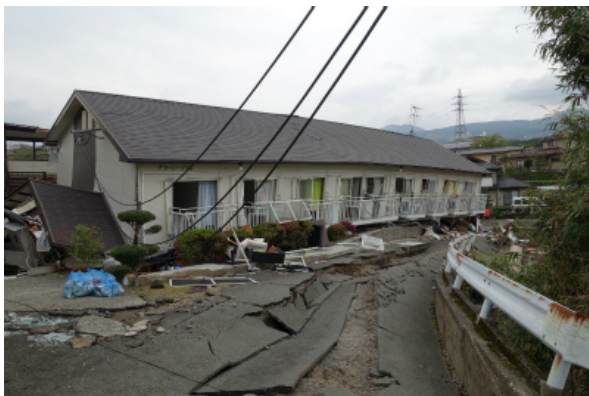
写真 5.3-52 倒壊したアパート C

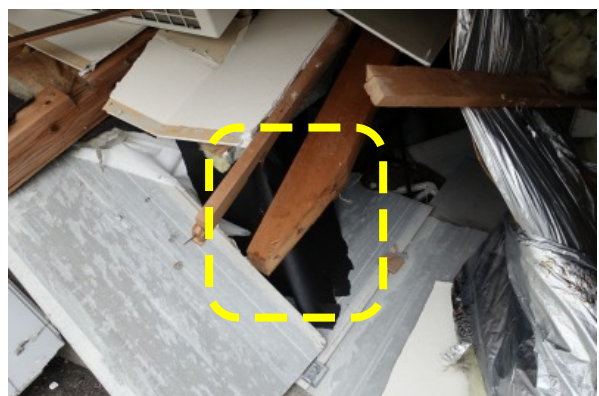
写真 5.3-53 アパート C の筋かい端部 (釘打ち)

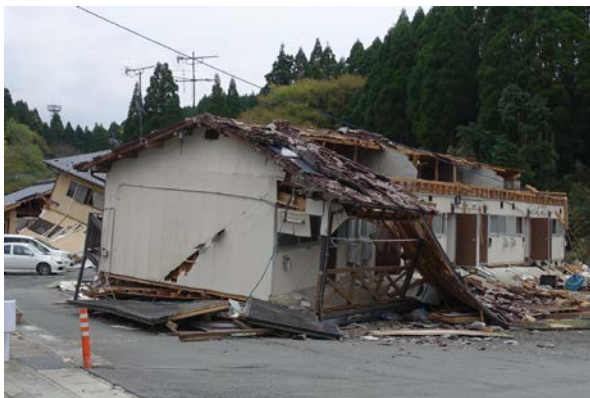
写真 5.3-54 倒壊した木造アパート D

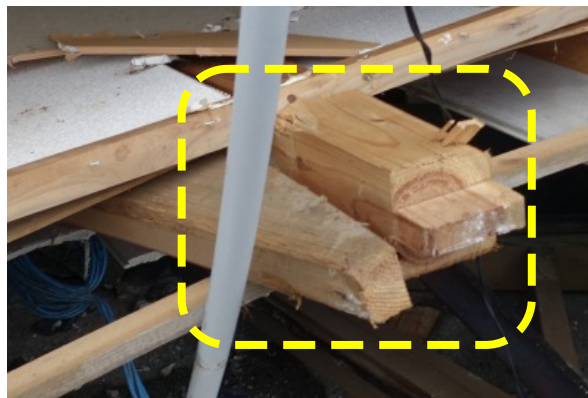
写真 5.3-55 アパート D の柱頭部  
(柱脚、筋かい端部は釘打ちのみ)

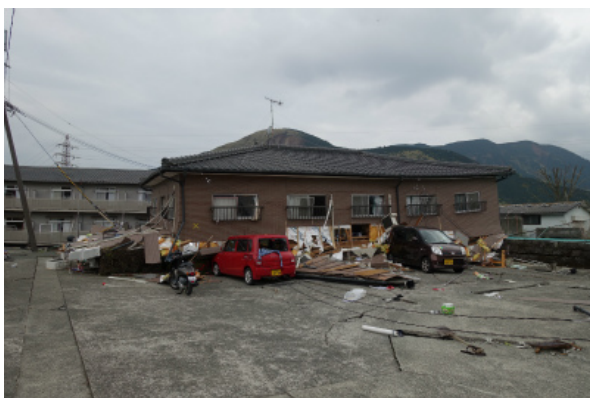
写真 5.3-56 倒壊した木造アパート E

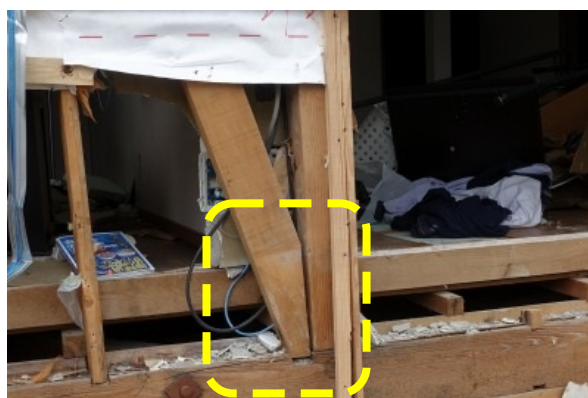
写真 5.3-57 アパート E の柱頭部  
(柱脚、筋かい端部は釘打ちのみ)

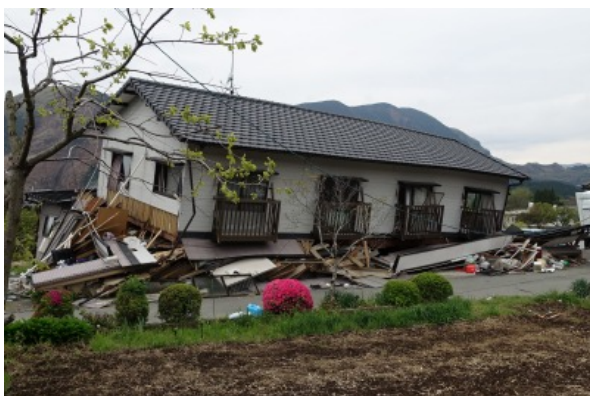
写真 5.3-58 倒壊した木造アパート

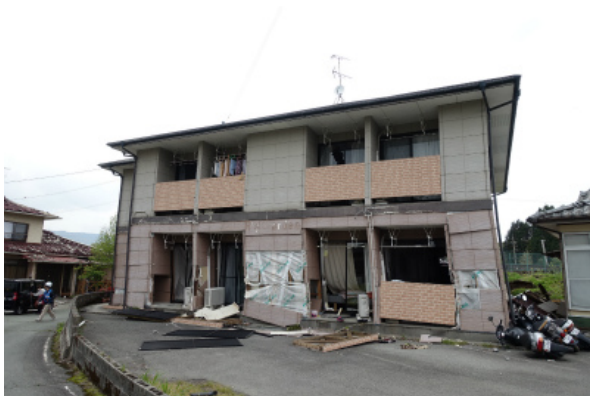
写真 5.3-60 傾斜した木造アパート

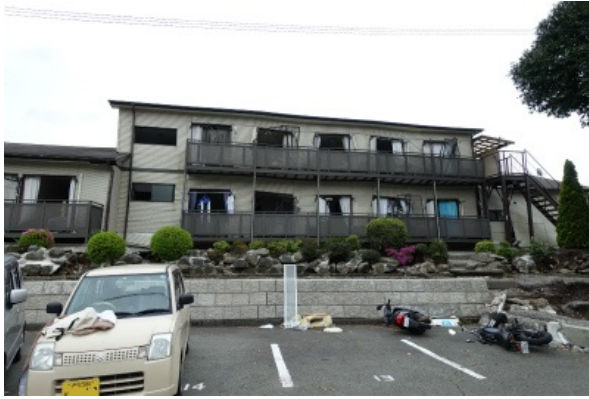
写真 5.3-62 大破した木造アパート

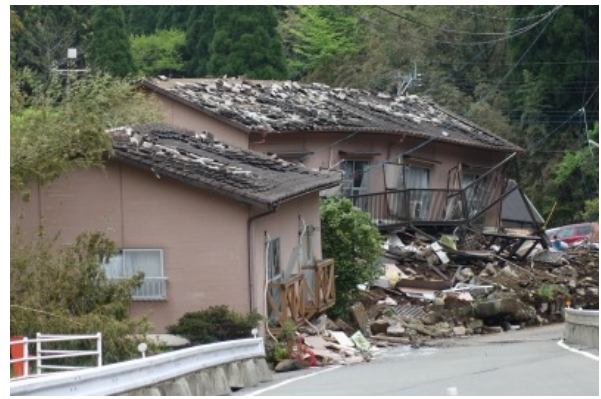
写真 5.3-63 倒壊した木造アパート

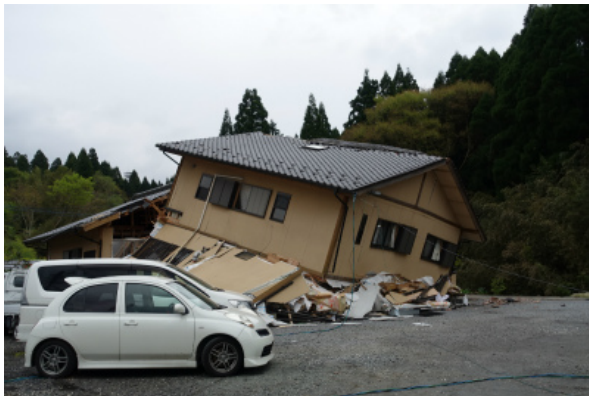
写真 5.3-64 倒壊した木造住宅

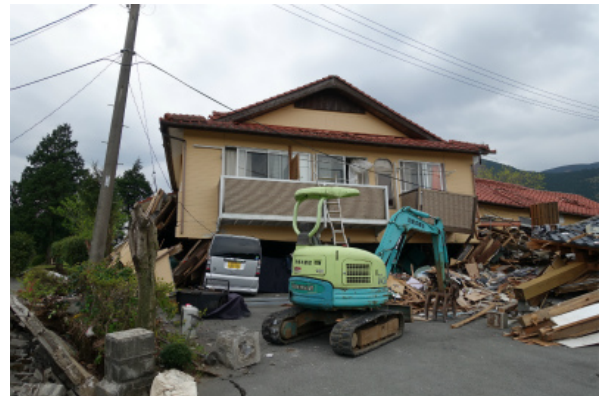
写真 5.3-65 倒壊した木造住宅

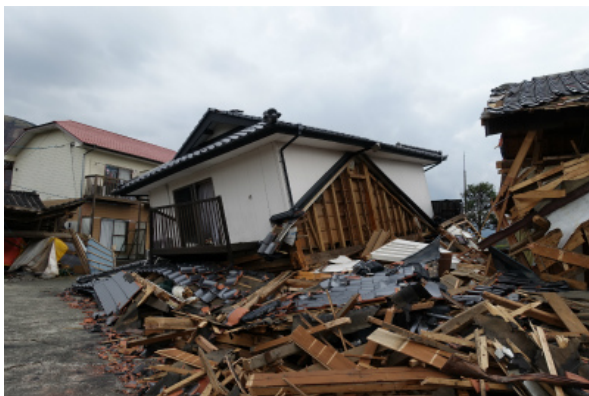
写真 5.3-66 倒壊した木造住宅

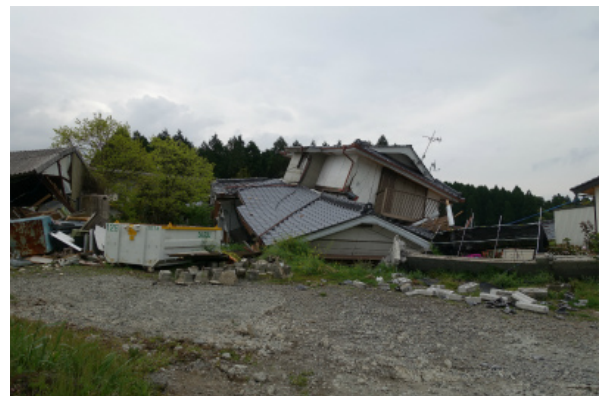
写真 5.3-67 倒壊した木造住宅

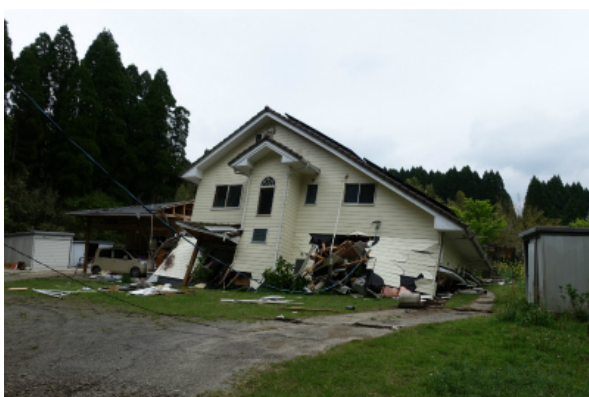
写真 5.3-68 倒壊した木造住宅（金物あり）

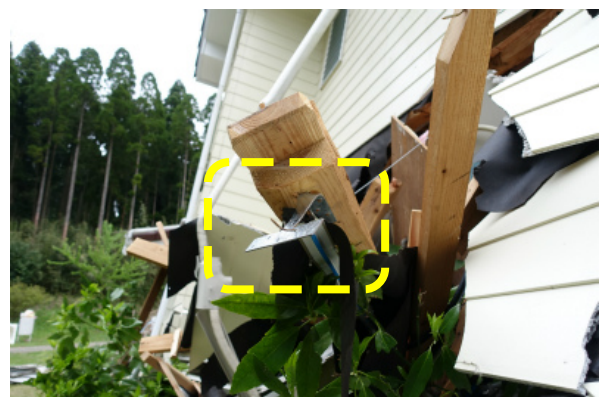
写真 5.3-69 写真 5.3-68 の住宅の柱頭部  
（柱脚柱頭は金物あり）

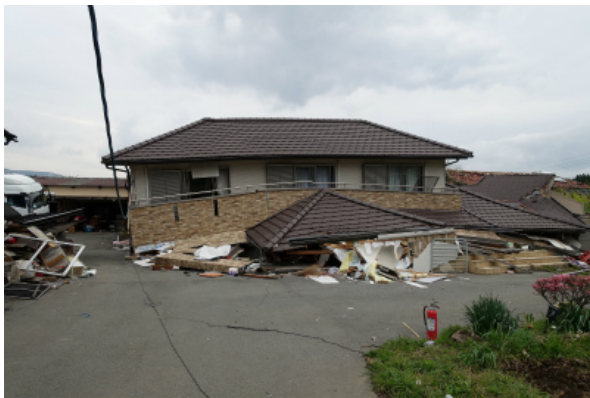
写真 5.3-70 倒壊した木造住宅（金物あり）

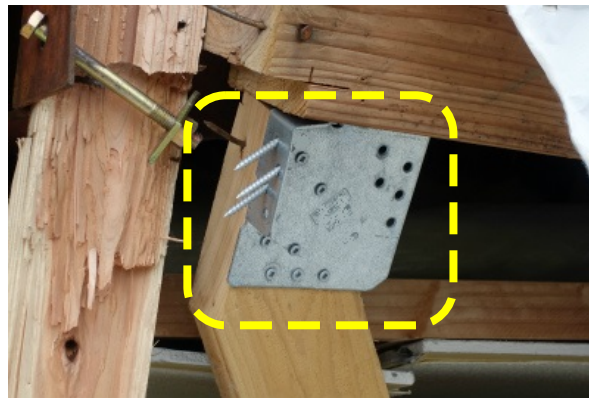
写真 5.3-71 写真 5.3-.16 の住宅の柱頭部  
(壁倍率2倍用筋かい金物)

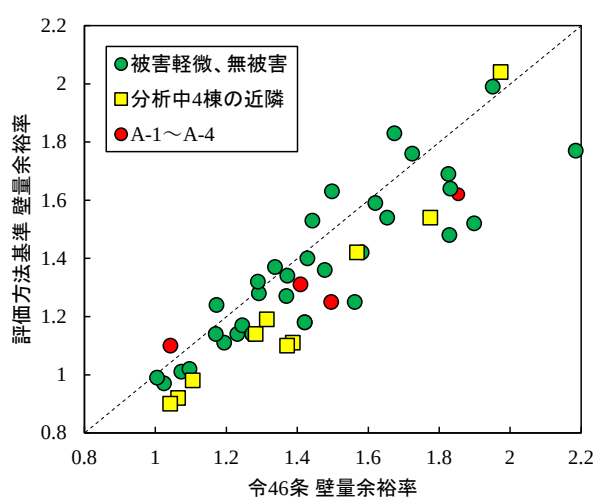
図 5.3-6 壁量余裕率の比較

造住宅、黄色プロットは分析対象4棟の近隣のエリアで無被害か被害軽微であった木造住宅の1階のX方向、Y方向の壁量余裕率である。倒壊したA-1～A-4は他の無被害か被害軽微であった木造住宅と同程度の壁量を有していたことが分かる。
