令和 8 年 8 月 31 日

## 令和 8 年熊本地震による木造建築物の被害調査報告（速報）

国土交通省 国土技術政策総合研究所  
国立研究開発法人 建築研究所

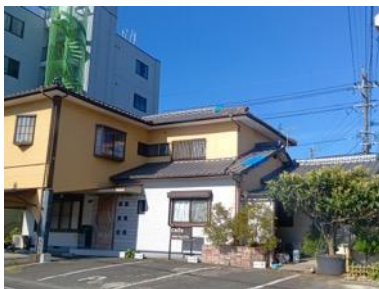
松橋町松橋地域では、瓦屋根の被害が複数の建物で確認された（写真 5.2.1～写真 5.2.3, 写真 5.2.5b）。一方、調査地域内および移動経路上では、倒壊した建物は確認されなかった。外観上、無被害と思われる木造住宅も多く見られた（写真 5.2.4～写真 5.2.8）が、使用されている筋かい端部金物や防湿透水シートや、国土地理院の空中写真閲覧サービスによる確認により築 20～25 年程度と推定される、1 層が鉄骨造、上層が木造の店舗併用住宅では、上層の木造部分の外壁の剥落が確認された（写真 5.2.9）。

写真 5.2.1 瓦屋根被害

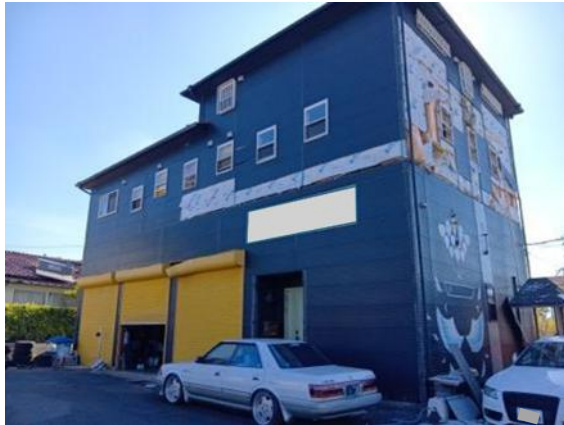
写真 5.2.9a 1 層が鉄骨造、上層が木造の店舗  
併用住宅の外壁の剥落

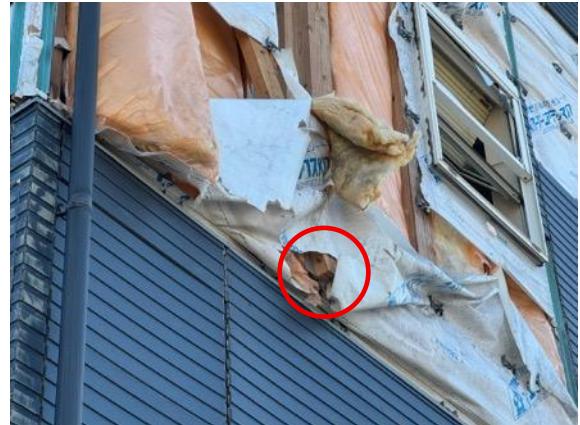
写真 5.2.9b 露出した筋かい端部金物

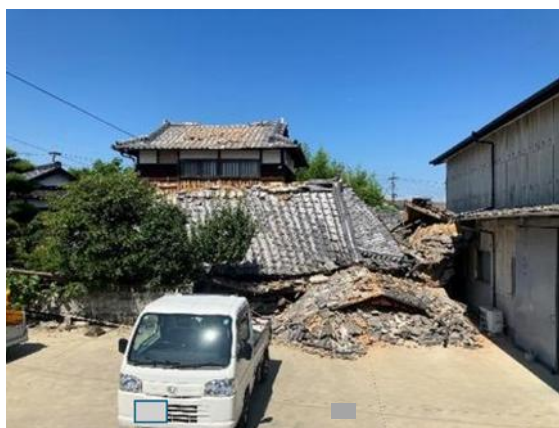
築年数が 45 年超と推定される建物で倒壊しているものもみられたが（写真 6.2.1、6.2.2）、倒壊した住居の内部を見ると長年未使用と思われる家具があり、空き家と考えられる建物（写真 6.2.3）もみられた。比較的新しい建物では、外壁サイディングの目地の亀裂、カーポートの変形などが確認された。地元住民によると、この地区では、明治・大正時代に建てられたものが多く、最近建てられた建物もしくは改築した建物は倒壊していないとのことだった。

写真 6.2.1 氷川町鹿島の倒壊家屋

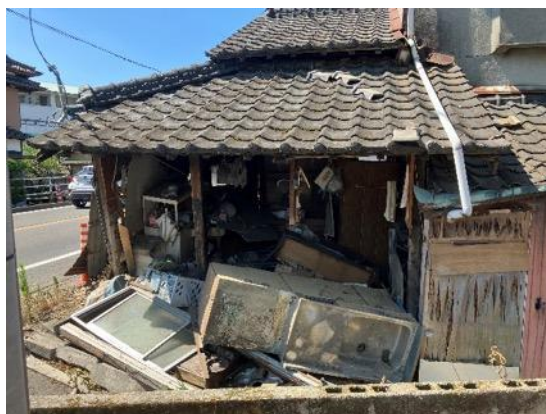
写真 6.2.3b 写真 6.2.3a の家屋の内部

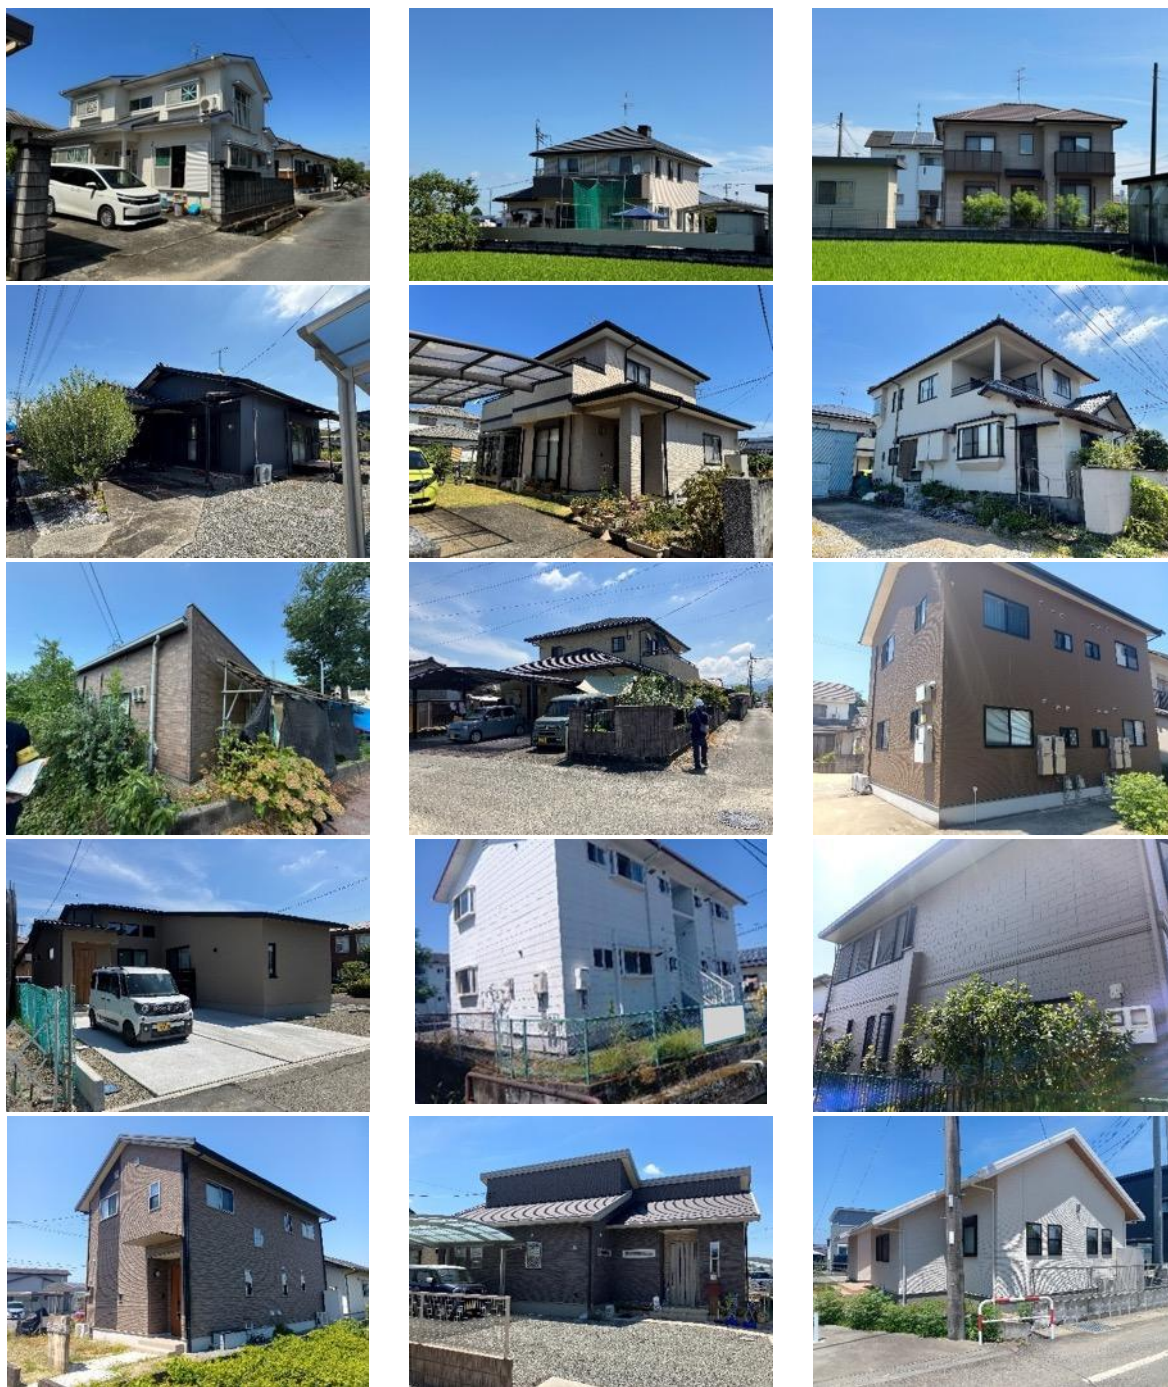
築年数が浅いと思われる建物に倒壊は見られず、サイディングの目地の切れが確認された（写真 6.2.6）。構造躯体以外では、目隠しの倒れやカーポートの変形が確認された（写真 6.2.7～写真 6.2.8）。

写真 6.2.6 比較的築年数が浅く、無被害又は被害の程度が小さいと思われる住宅  
(木造以外を含む可能性あり)

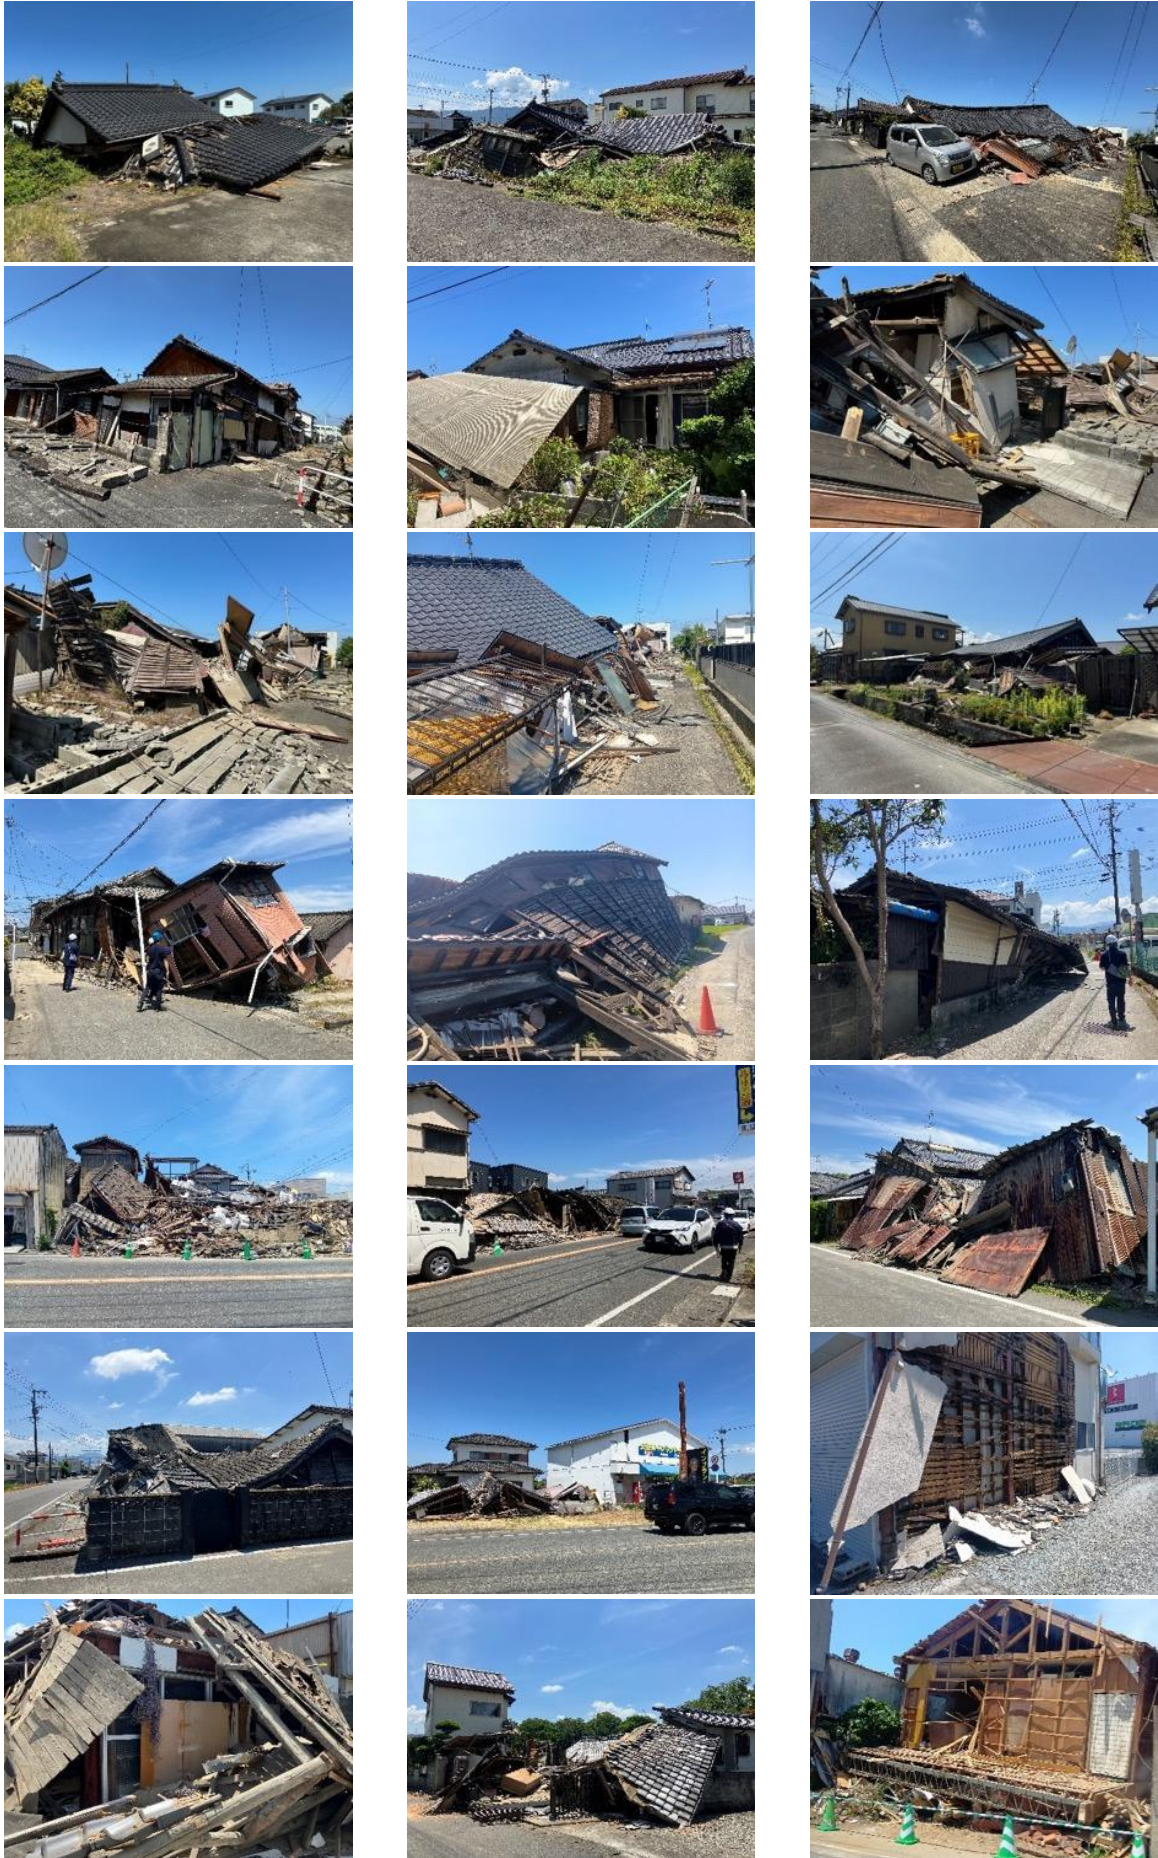
壁に土壁や釘うち筋かいのみが使用されていることや基礎の高さが低いことにより、築年数 45 年超と推察される建物では、多数の倒壊が確認された。1 層が崩壊した建物（写真 6.2.9）や大きな残留変形が認められた建物（写真 6.2.10、写真 6.2.11）がみられ、下地材や躯体が露出する等の外壁の損傷が確認された（写真 6.2.12）。一方、同様の理由により比較的古いと思われる建物で、損傷が軽微か、外観上無被害と思われるものも見られた。（写真 6.2.13）

ブロック塀の転倒も見られたが（写真 6.2.9）、建物とブロック塀の倒壊方向が概ね一致しており、南北方向に地震動が大きかったと推察された。

写真 6.2.9 倒壊家屋群

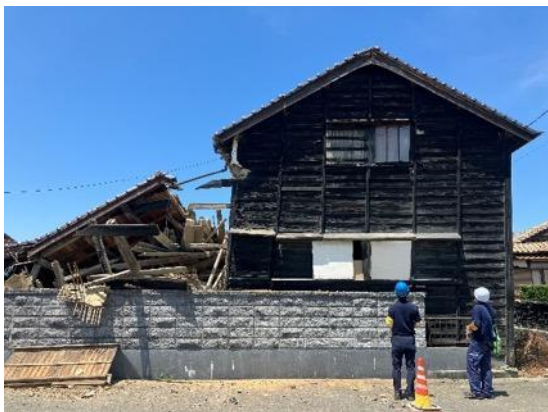
写真 6.2.10 残留変形  $81/1000=1/12\text{rad}$

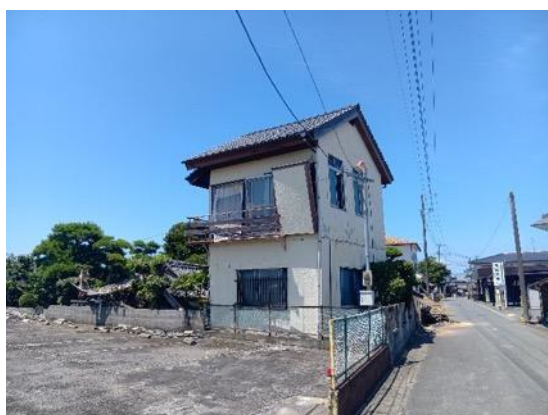
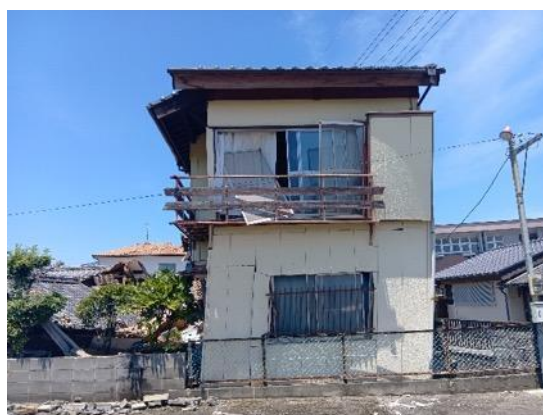
写真 6.2.11 残留変形  
前面道路並行方向 :  $85/1000=1/12\text{rad}$   
前面道路直交方向 :  $88/1000=1/11\text{rad}$

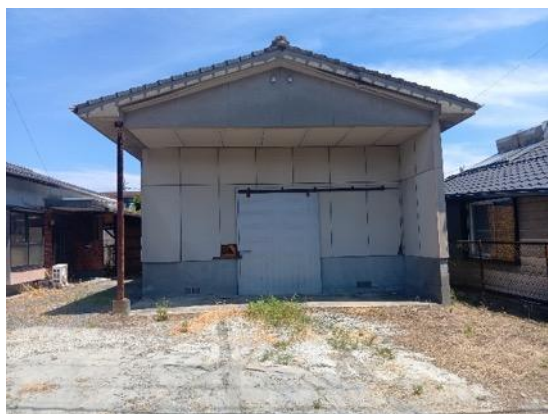
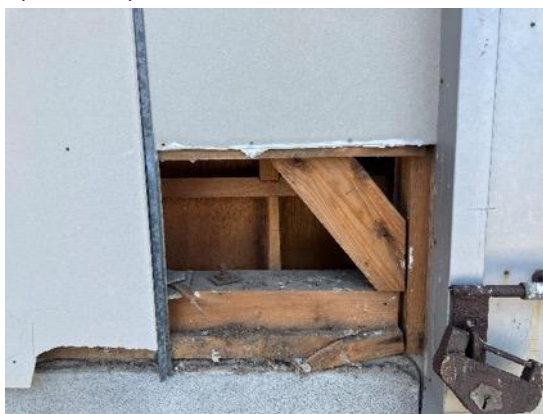
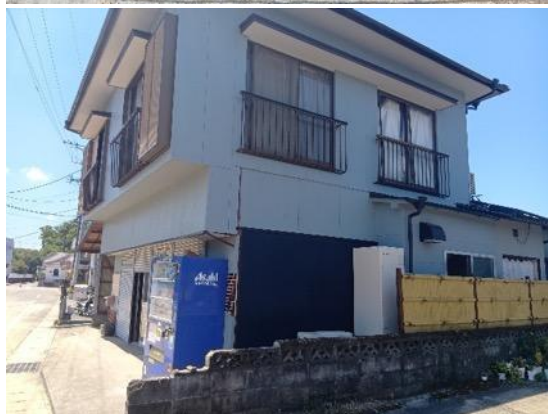
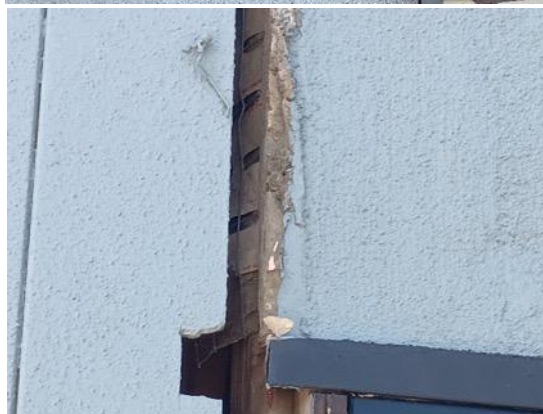
写真 6.2.12 外壁の損傷

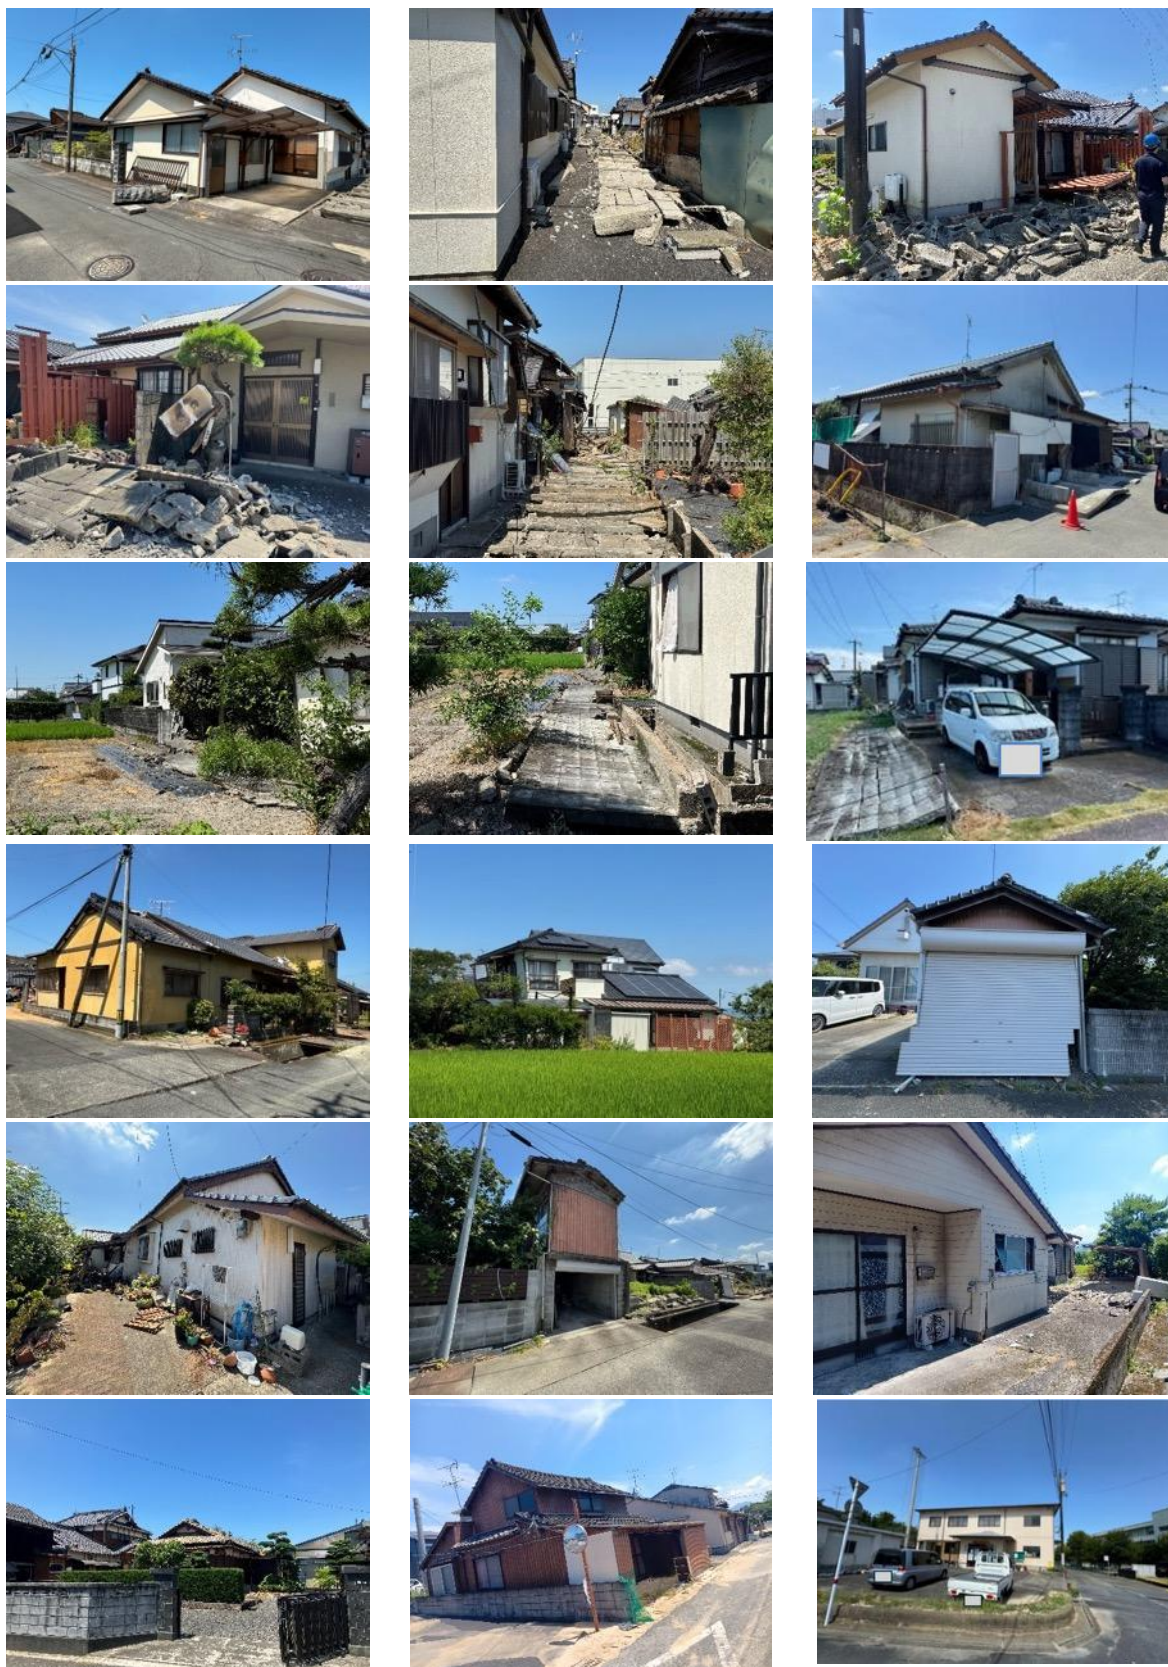
写真 6.2.13 古いが被害の程度が小さい住宅（コンクリートブロック塀の倒壊等あり）

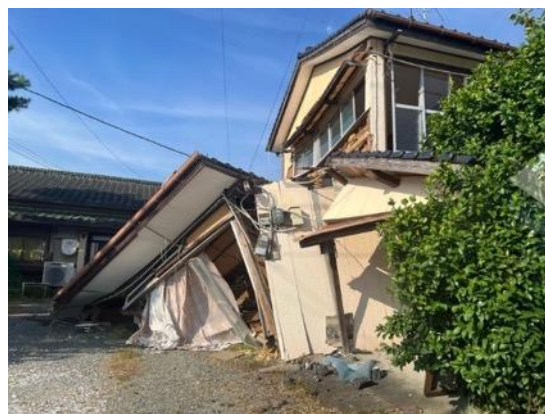
写真 7.2.2 木造住宅の倒壊

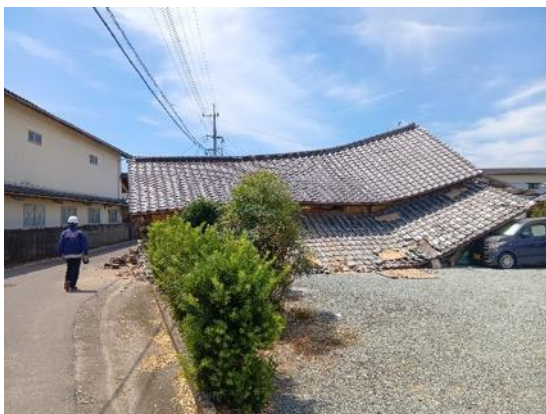
写真 7.2.3 木造住宅の倒壊

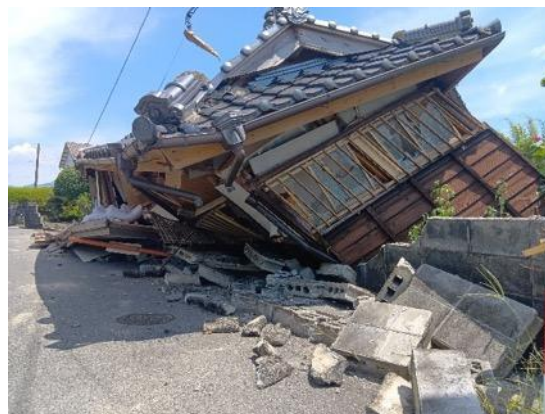
写真 7.2.4 木造住宅の倒壊

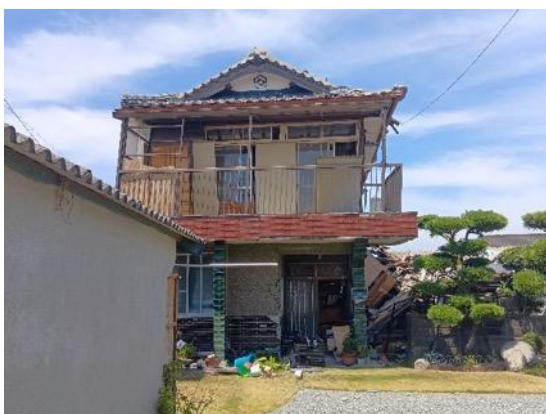
前章の鏡町地区と同様の理由により、築年数 45 年超と推察される建物の倒壊が多数確認された（写真 7.2.1～7.2.4）。なお、二層部分のみの被害が大きいケースもあった（写真 7.2.5）。

写真 7.2.5 2層の被害

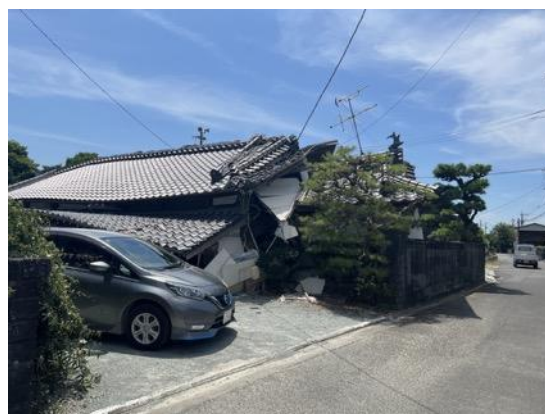
住民の話によると築 80 年以上と言われる木造住宅で、平成 28 年熊本地震において被害を受け増築・改築を行った建物で、倒壊したものが確認された（写真 7.2.6a）。被害を受け、増築・改築を行ったが、今回倒壊したとのことであった（写真 7.2.6b）。その他、墓石の転倒（写真 7.2.7）も確認された。一方で、外観上、無被害と思われる中規模木造建築物もみられた（写真 7.2.8）。

写真 7.2.6a 築年数 80 年以上の木造住宅  
の倒壊

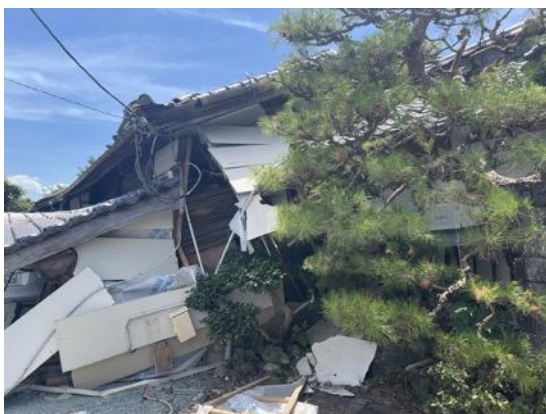
写真 7.2.6b 増築部分の倒壊

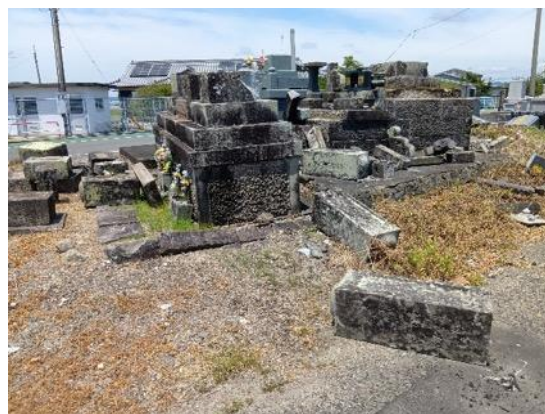
写真 7.2.7 墓石の転倒

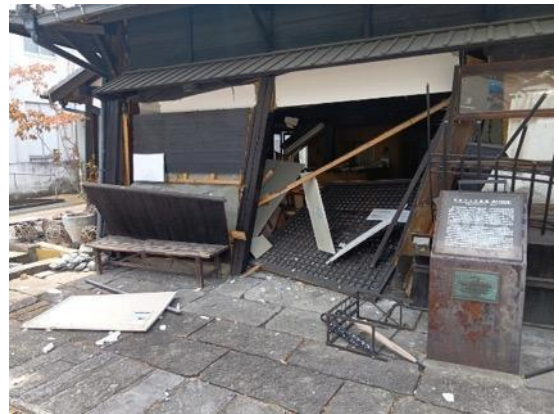
写真 7.2.10 正面開口部の損傷

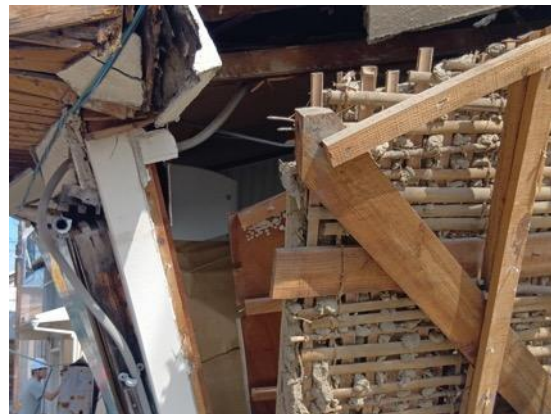
写真 8.2.2 土壁＋筋かい（端部は釘留め）

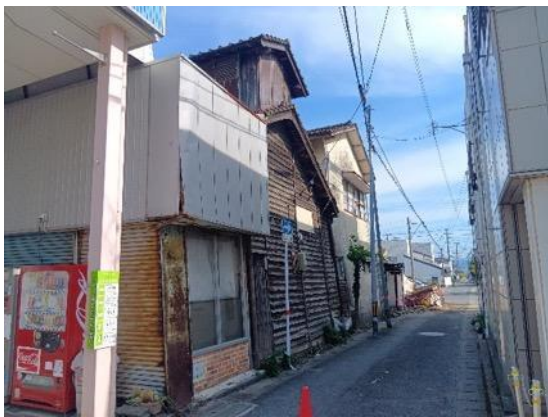
写真 8.2.3 住宅の傾斜

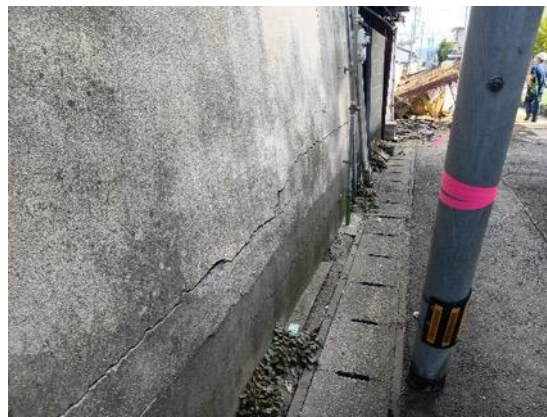
写真 8.2.4 隣接する建物の外壁ひび割れ

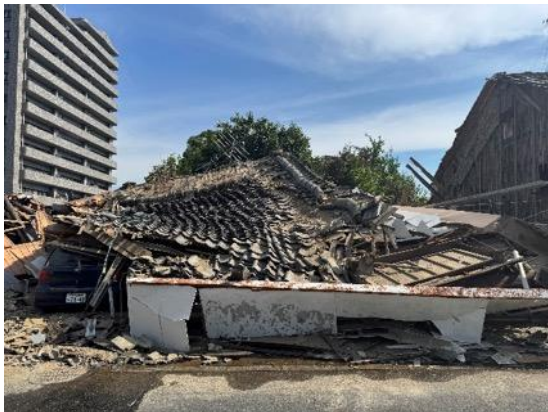
写真 8.2.5 2F 建て住宅の倒壊

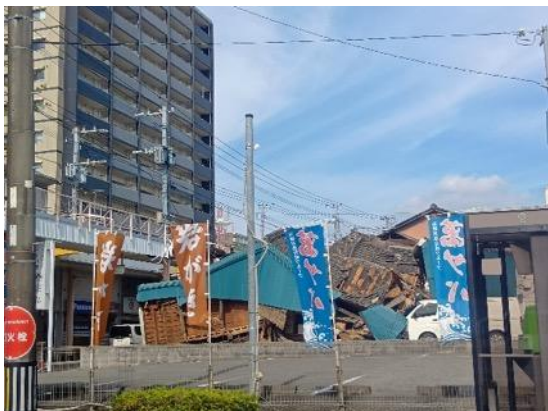
写真 8.2.7 店舗の倒壊

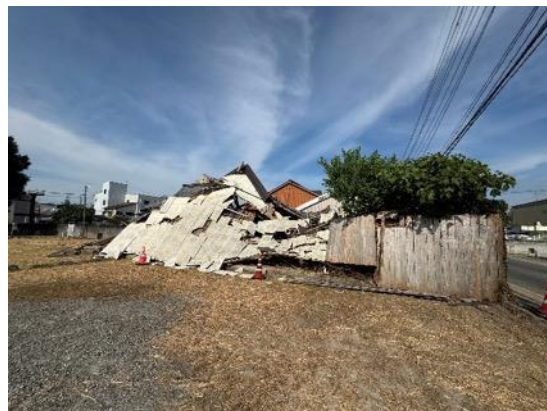
写真 8.2.8 住宅の倒壊

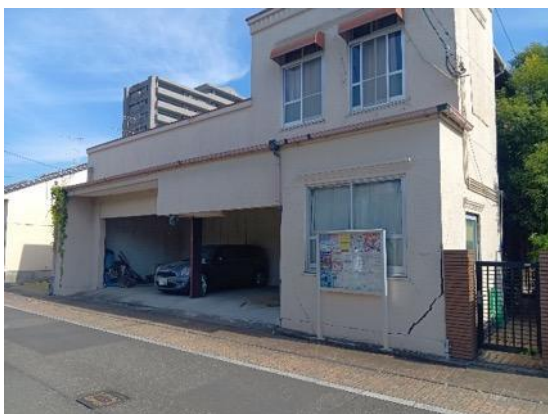
写真 8.2.9 住宅外壁の割れ

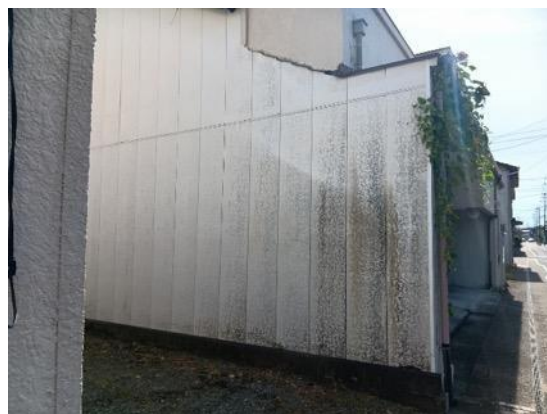
写真 8.2.10 外壁のずれ

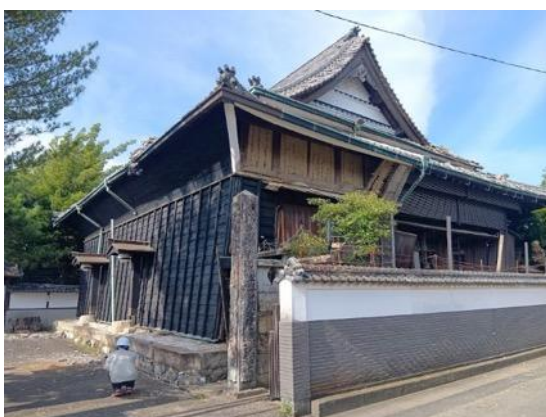
写真 8.2.17 社寺建物の傾斜

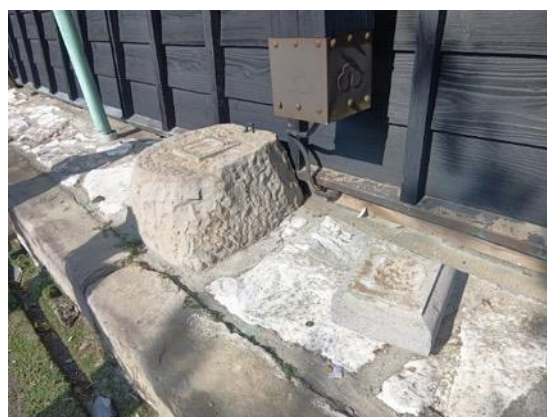
写真 8.2.18 礎石からのずれ（50cm 程）

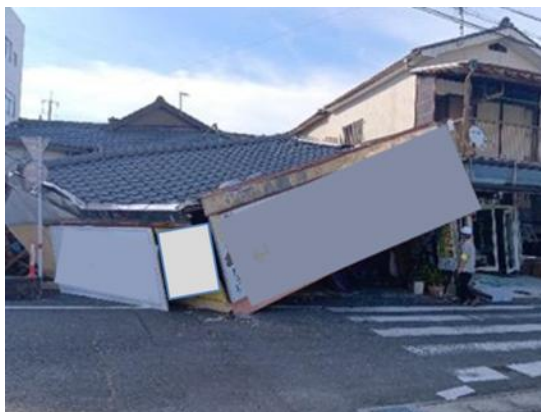
商店や店舗併用住宅の1層目が崩壊した事例（写真 8.2.19～8.2.22）がみられた。また、外壁部の損傷はないものの、瓦が脱落する事例がみられた（写真 8.2.23～8.2.24）。

写真 8.2.19 古い店舗の層崩壊

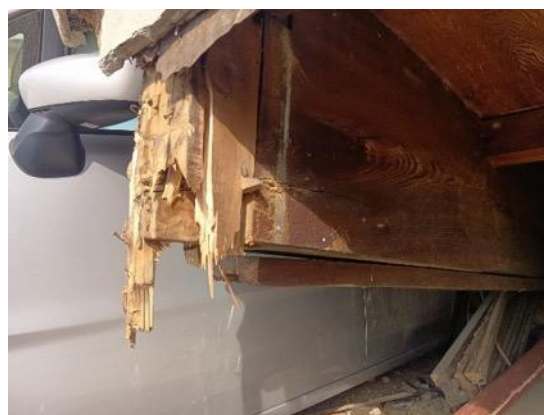
写真 8.2.22 通し柱-大梁の接合部での破断

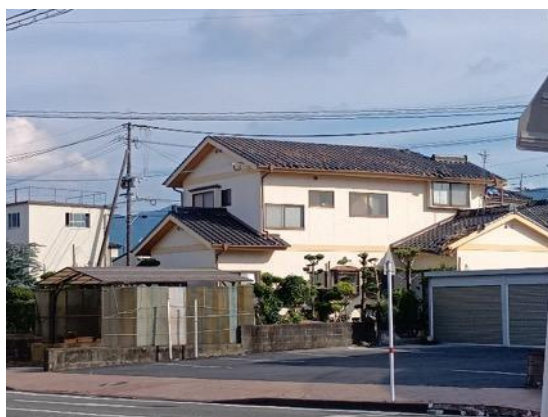
写真 8.2.23 瓦の脱落

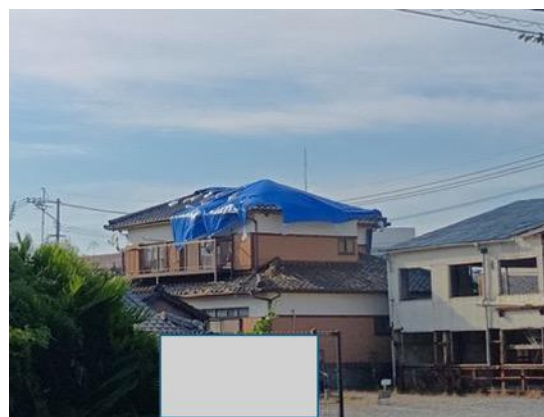
写真 8.2.24 瓦の脱落

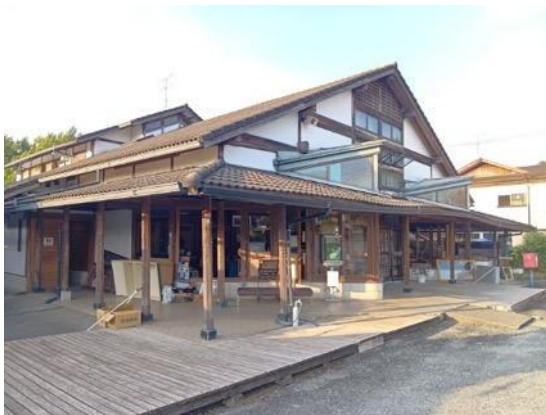
築年数が 45 年未満と推定される店舗（写真 9.2.1a）では、 $1/18\text{rad}$  の柱の傾斜（写真 9.2.1b）や柱のずれ（写真 9.2.1c）、梁端部の脱落（写真 9.2.1d）等が確認された。周辺では瓦屋根やブロック塀の被害が確認された（写真 9.2.2、写真 9.2.3）。

写真 9.2.1a 中規模木造建築物の概観

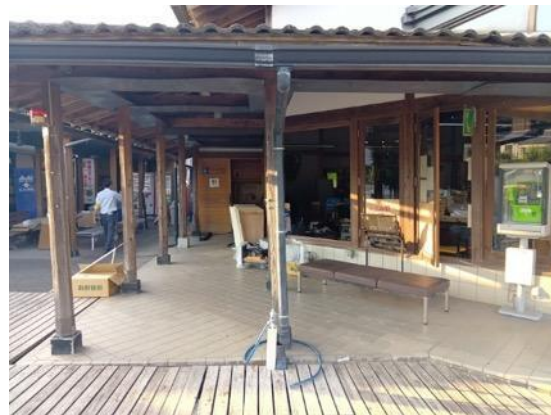
写真 9.2.1b 中規模木造建築物柱の傾斜  
 $1/18\text{rad}$

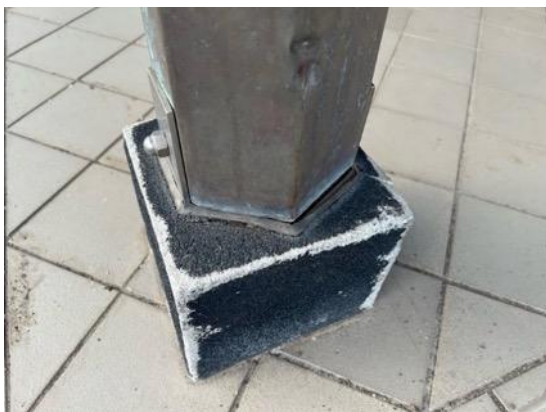
写真 9.2.1c 柱のずれ

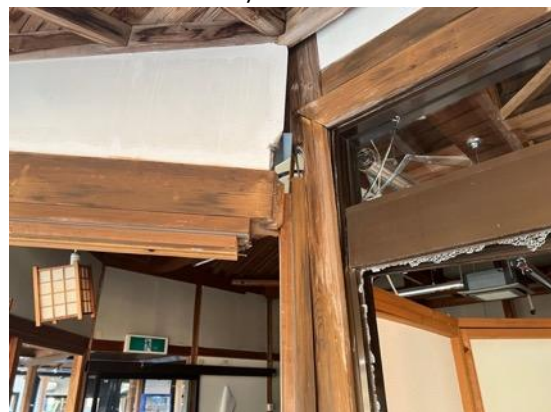
写真 9.2.1d 梁端部の脱落

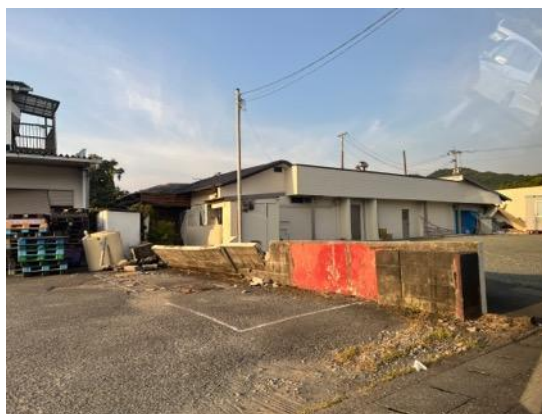
写真 9.2.3 周辺のブロック塀被害

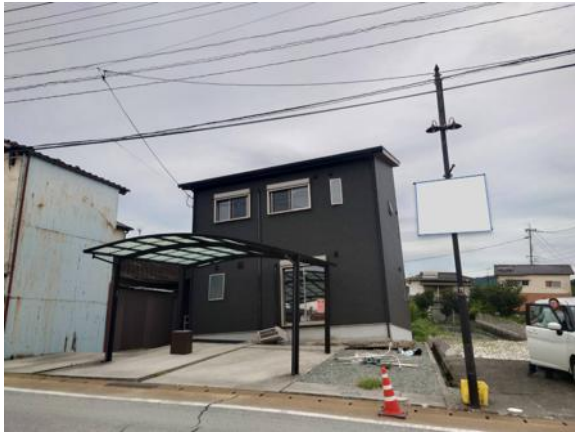
また、調査の範囲外ではあるが、後日の調査によって、宇城市小川町では、地盤の沈下・変形に伴う外構部の段差や基礎周辺地盤の沈下も確認された。特に建物隅角部では、基礎周辺の地盤が沈下・流出したことによる、建物の傾斜や基礎下部の露出がみられた。また、玄関・アプローチ部分においても地盤変状に伴う段差が生じている(写真 A.1)。これらの被害は、建物上部構造の損傷というよりも、地表で生じた断層境界における強制変位によると推定される建物周辺地盤の変状(写真 A.2)に起因する被害が顕著に現れたものと考えられる。

写真 A.1 地盤変状が確認された建物の外観  
(国土技術政策総合研究所三木氏提供)

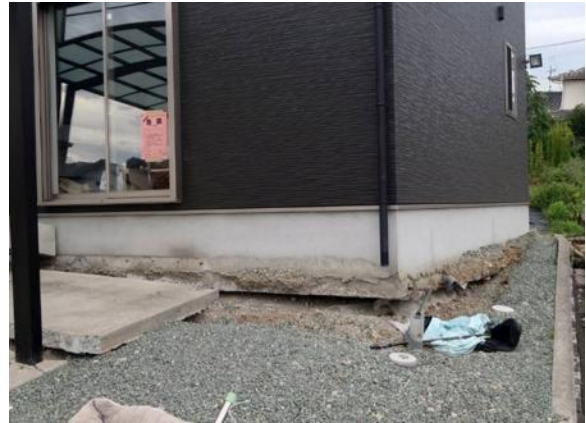
写真 A.2 地盤沈下に伴う基礎周辺の地盤変状  
(国土技術政策総合研究所三木氏提供)

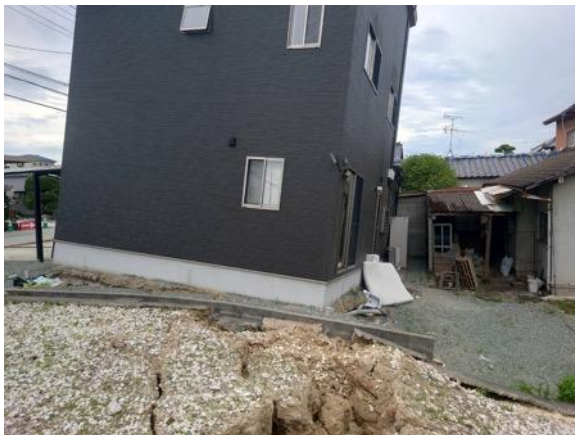
写真 A.3 地盤の変状と建物の傾斜  
(国土技術政策総合研究所三木氏提供)
