令和 8 年 8 月 31 日

# 令和 8 年熊本地震による建築物の瓦屋根等の被害 調査報告（速報）

国土交通省国土技術政策総合研究所  
国立研究開発法人建築研究所

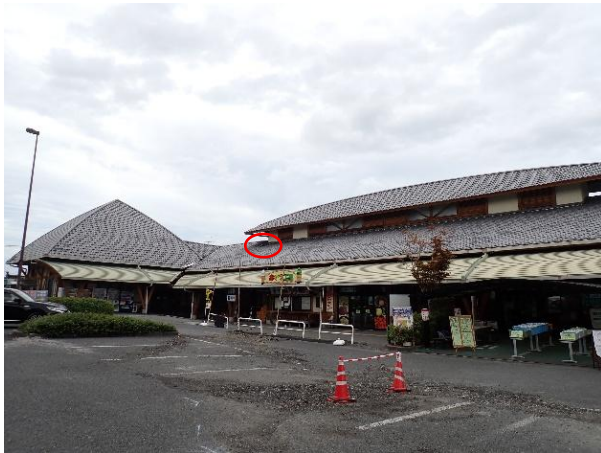
- 2 ・ 国道 3 号沿いにある地域振興施設（供用開始年：平成 14 年）の外観を写真 2.1.1 に示す。敷地内では
- 4 著しい地盤変状が確認された（写真 2.1.2～2.1.3）。当該施設は L 字型の平面形状であり、その入隅
- 6 部で屋根が分離していたほか、床の傾斜や屋内側の床面にも連続した亀裂を確認した（写真 2.1.3～
- 8 2.1.6）。
- 10 ・ 屋根施工者へのヒアリングより、瓦屋根はガイドライン工法に該当するもので、外観目視により軒瓦と隅棟の瓦がねじで緊結されていることを確認した（写真 2.1.7）。屋根が分離していた入隅部に比較的近い範囲で、一部の瓦に脱落被害を確認した（写真 2.1.1、2.1.8 の赤丸の範囲）。その他の範囲では外観上、瓦のずれや脱落等の被害は確認されなかった。

写真 2.1.1 施設の外観

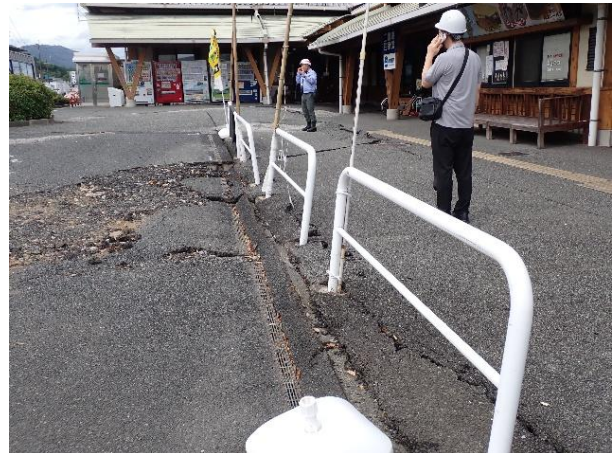
写真 2.1.2 地盤変状

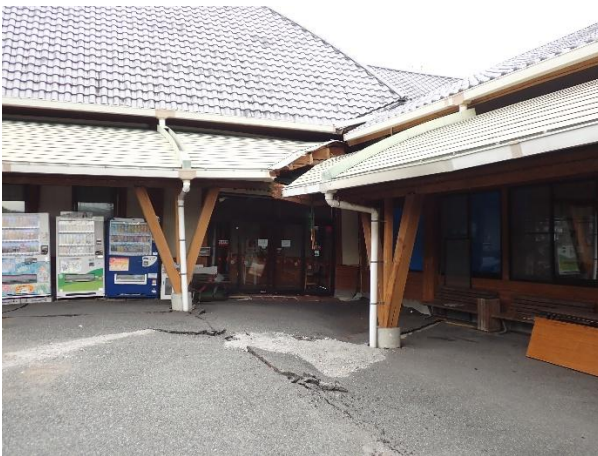
写真 2.1.3 地盤変状と屋根の分離

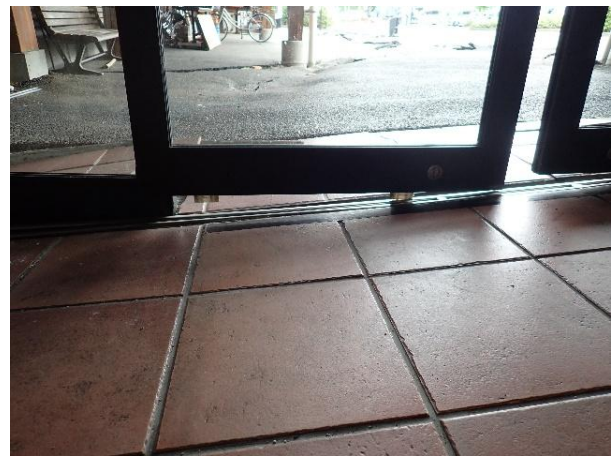
写真 2.1.4 床の傾斜

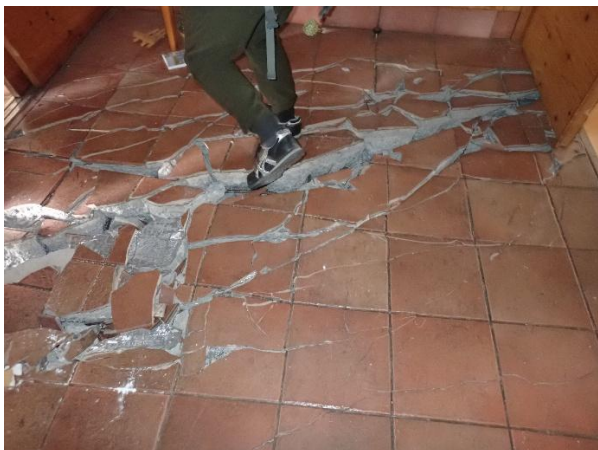
写真 2.1.5 床面の連続した亀裂

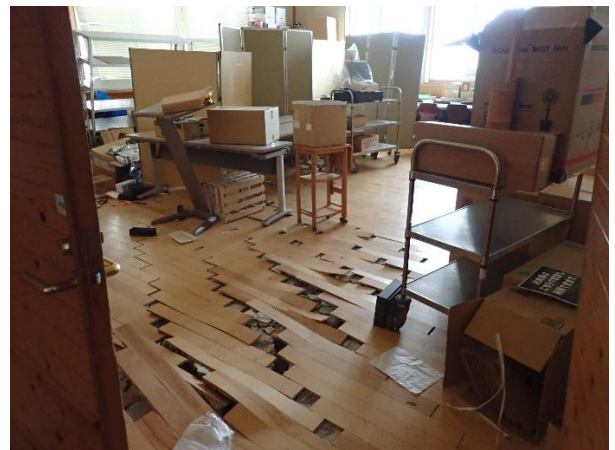
写真 2.1.6 床面の連続した亀裂

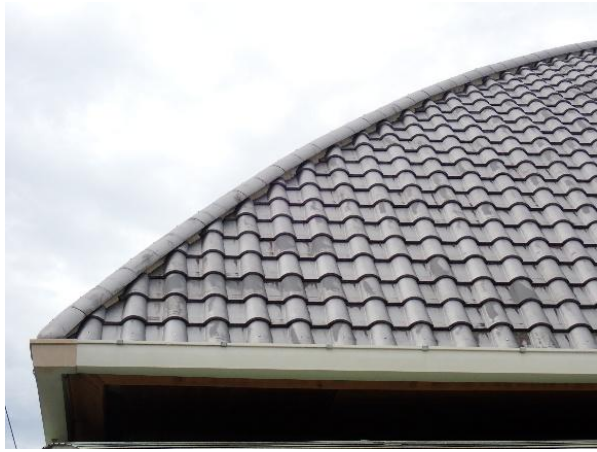
写真 2.1.7 瓦の施工状況

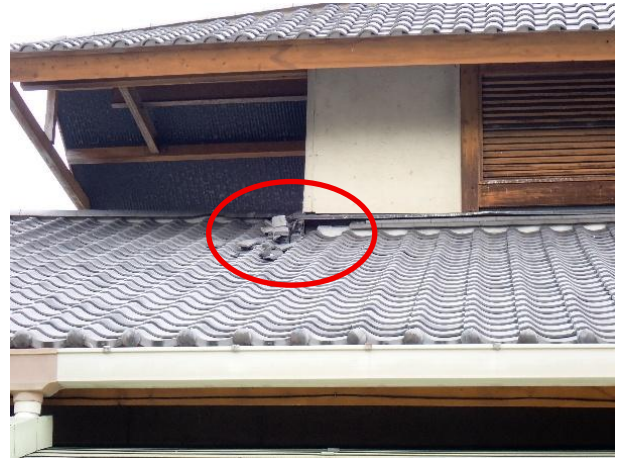
写真 2.1.8 一部の瓦の被害

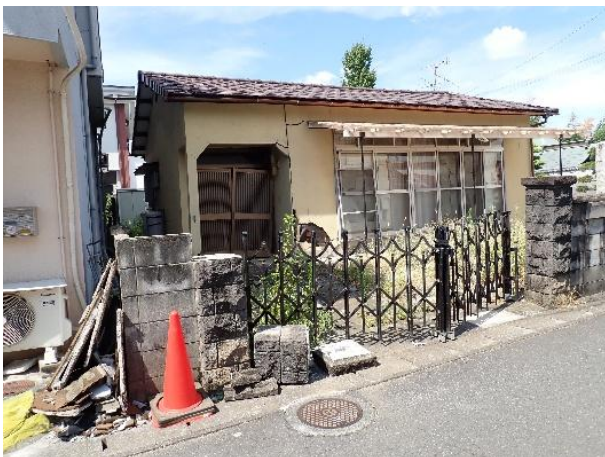
- ・ 写真 2.2.1 に示す住宅 A では、玄関建具の外れと外壁の剥落、門柱の倒壊を確認した。写真 2.2.2 に示す F 形の袖瓦をみると側面で 2 点緊結されており、ガイドライン工法による施工の可能性がある。写真 2.2.1 の左側のけらば部を除き、瓦屋根には外観上被害は確認されなかった。当該けらば部の被害は隣家から脱落した瓦が衝突して生じた可能性がある。
- ・ 写真 2.2.3 に示す住宅 B では、1 階屋根の隅棟部に一部の瓦の脱落と葺き土の露出を確認した。
- ・ 写真 2.2.4 に示す住宅 C は、外観上被害は確認されなかった。居住者へのヒアリングより、平成 28 年熊本地震の際に屋根に被害が生じたため、その後瓦を葺き替えたとのことである。
- ・ 写真 2.2.5 に示す住宅 D は、F 形の袖瓦の側面で 2 点緊結されており、ガイドライン工法による施工の可能性がある。外観上、屋根には被害が確認されなかったが、基礎の仕上げに割れの被害がみられた（写真 2.2.6）。
- ・ 上記のほか、調査した範囲では棟部をブルーシートで養生した瓦屋根、隅棟部の瓦の脱落（写真 2.2.7）、棧瓦のずれ・脱落の被害（写真 2.2.8）を確認した。

写真 2.2.1 外壁、建具等の被害（住宅 A）

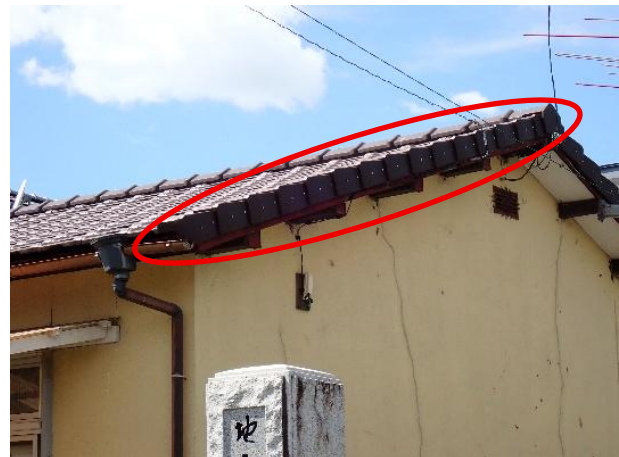
写真 2.2.2 袖瓦の緊結状況（住宅 A）

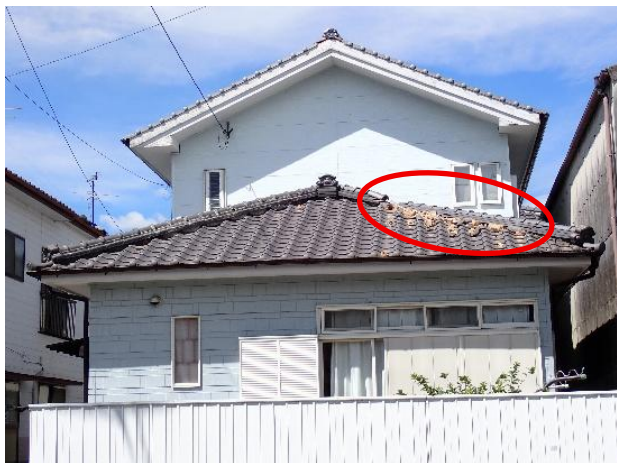
写真 2.2.3 隅棟部分の被害 (住宅 B)

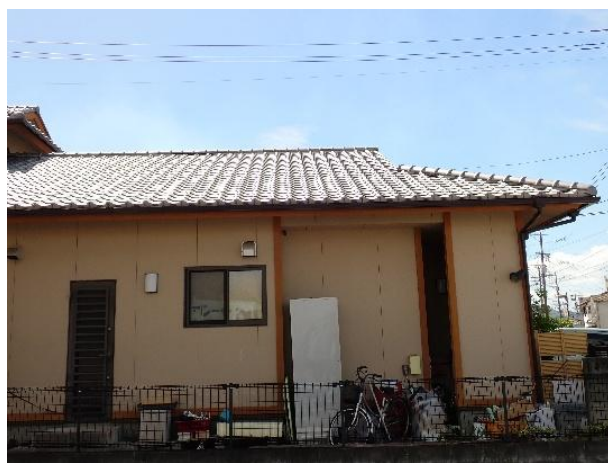
写真 2.2.4 屋根の状況 (住宅 C)

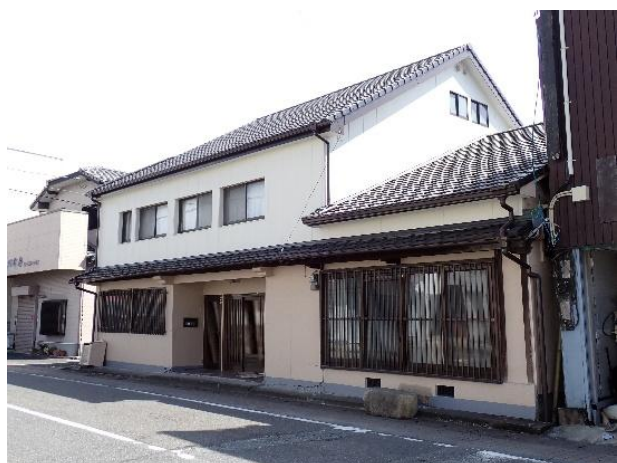
写真 2.2.5 屋根の状況 (住宅 D)

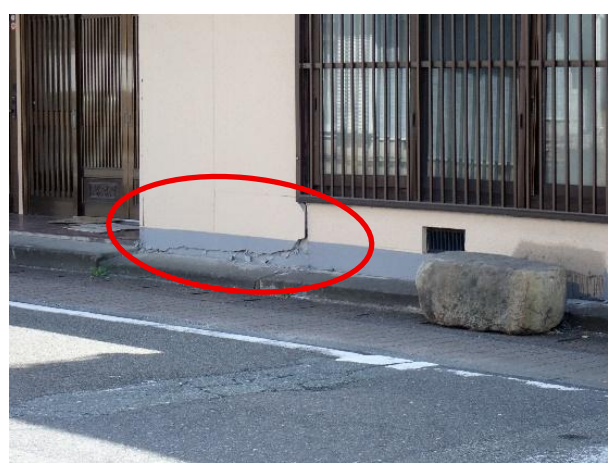
写真 2.2.6 基礎の状況 (住宅 D)

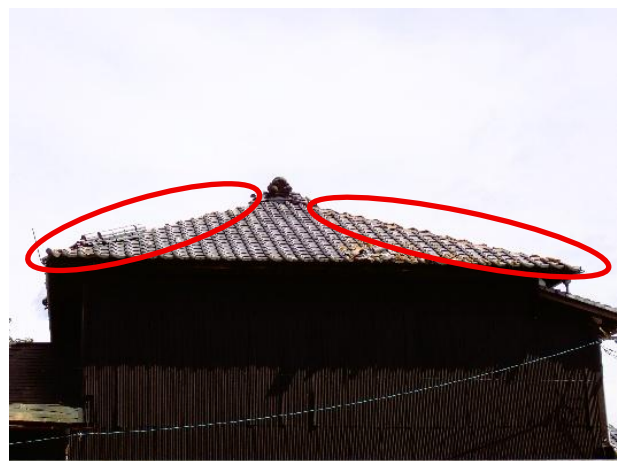
写真 2.2.7 隅棟部の瓦の脱落

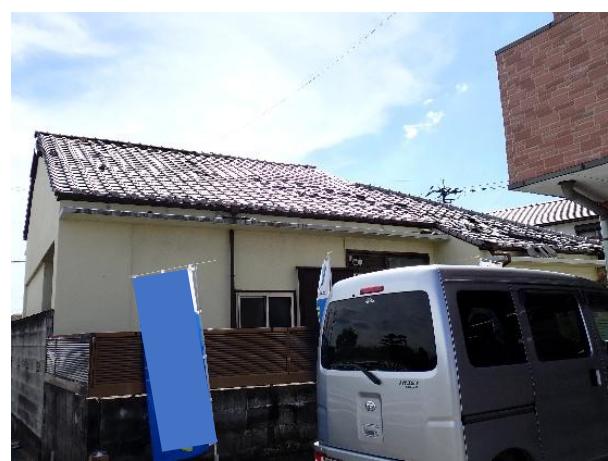
写真 2.2.8 棧瓦のずれと脱落

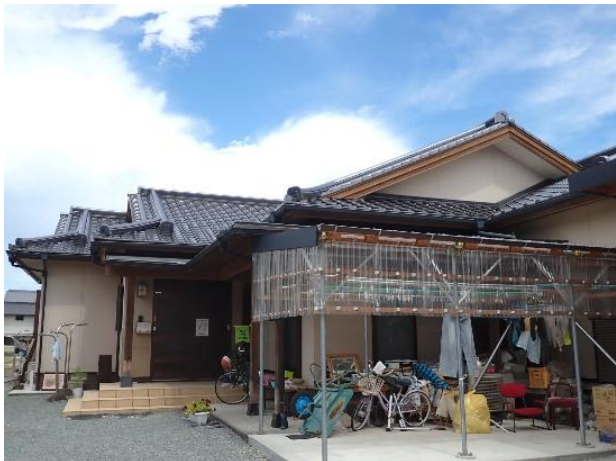
- ・ 写真 2.3.1 に示す住宅 E (氷川町新田) は平成 23 年の建築で、J 形の瓦を用いた瓦屋根はガイドライン工法に該当する。屋根上で被害がないことを確認した (写真 2.3.2～2.3.3)。住宅 E の周辺では、複数の住宅で棟部をブルーシートで養生された屋根を確認した。
- ・ 氷川町新田で調査した範囲では、複数の建築物で屋根の崩落被害が発生していた (写真 2.3.4～2.3.5)。屋根の崩落に伴って落下した棟部の冠瓦をみると、緊結線に釘が連結されていたが、釘の軸部に土が付着していたことから、釘を木下地に緊結したのではなく、葺き土で固定されていた可能性がある (写真 2.3.6)。

写真 2.3.1 住宅 E の外観

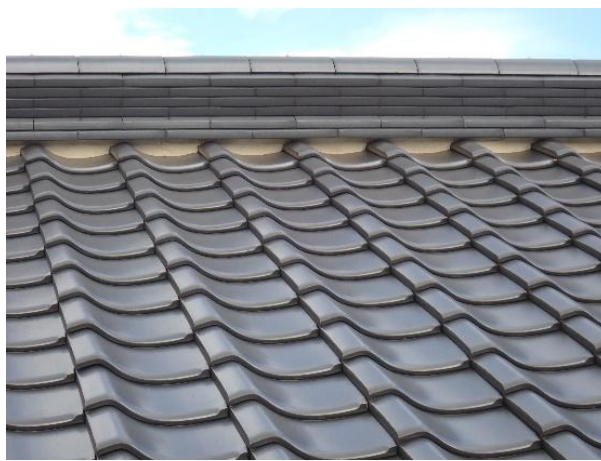
写真 2.3.2 屋根の平部と棟部の状況（住宅 E）

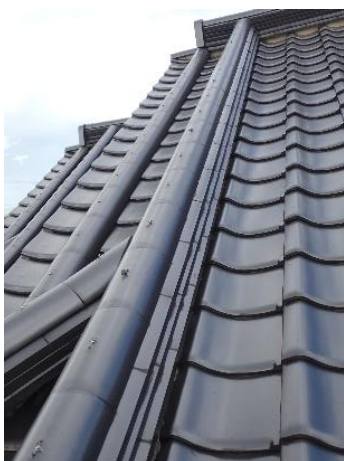
写真 2.3.3 屋根の降り棟部の状況（住宅 E）

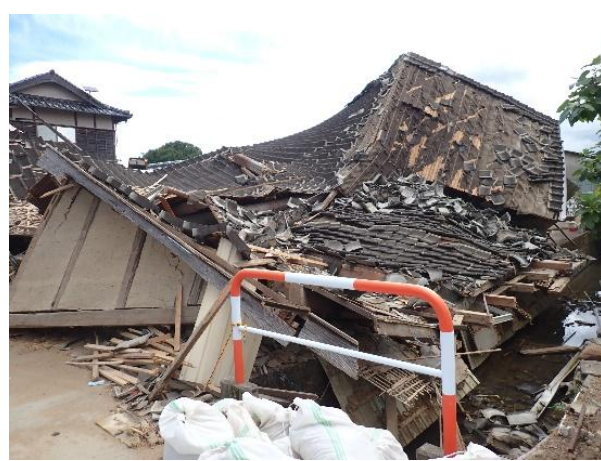
写真 2.3.4 屋根の崩落被害

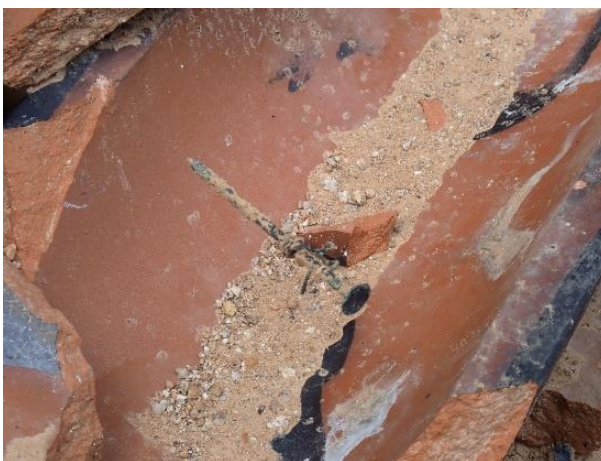
写真 2.3.6 棟瓦に連結されていた釘の状況

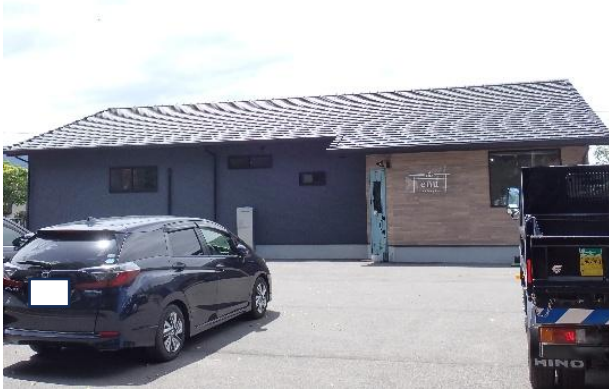
- 2
  - ・ 写真 2.3.7 に示す住宅 F（氷川町島地）の F 形の瓦を用いた瓦屋根はガイドライン工法に該当する。屋根上で、ずれや脱落の被害がないことを確認した（写真 2.3.8）。

写真 2.3.7 住宅 F の外観

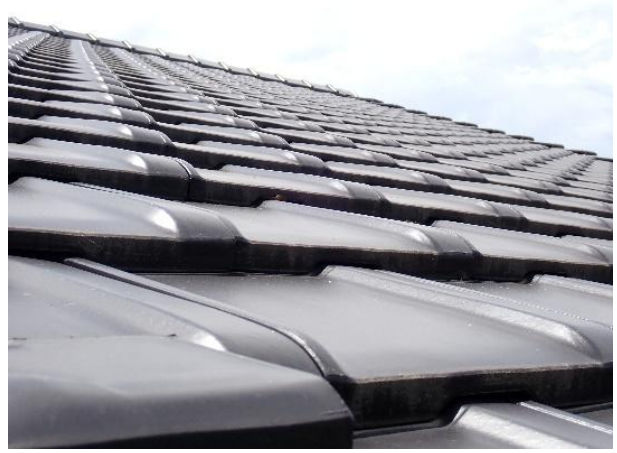
写真 2.3.8 屋根の平部の状況（住宅 F）

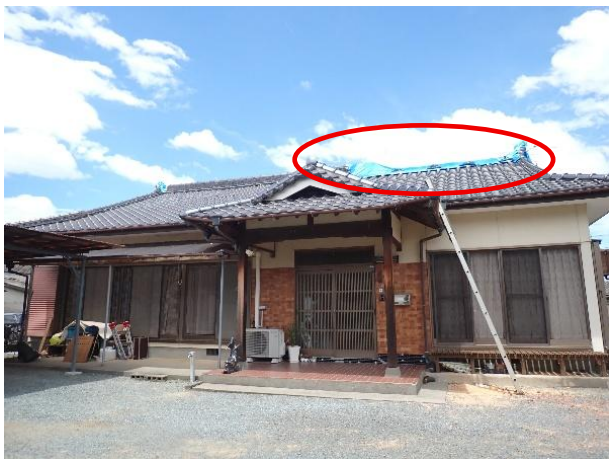
- 2 ・ 写真 2.3.9 に示す住宅 G（氷川町宮原）は昭和 57 年の建築で、J 形の瓦を用いた瓦屋根である。居住  
 4 者へのヒアリングより、この瓦屋根は平成 28 年熊本地震によって隅棟部と棟部に被害が生じ、その  
 6 後、隅棟部はガイドライン工法により葺き替え、棟部は瓦の段数を 13 段から 8 段に減らしたとのこ  
 8 とである。このため、平成 28 年熊本地震後に葺き替えた隅棟部を除き、ガイドライン工法には該当し  
 ない。今回、葺き替えた隅棟部の瓦に被害は発生していないことを屋根上で確認した（写真 2.3.10）。  
 一方、棟部の瓦は脱落被害が発生し、その範囲がブルーシートで養生されていた。

写真 2.3.9 住宅 G の外観

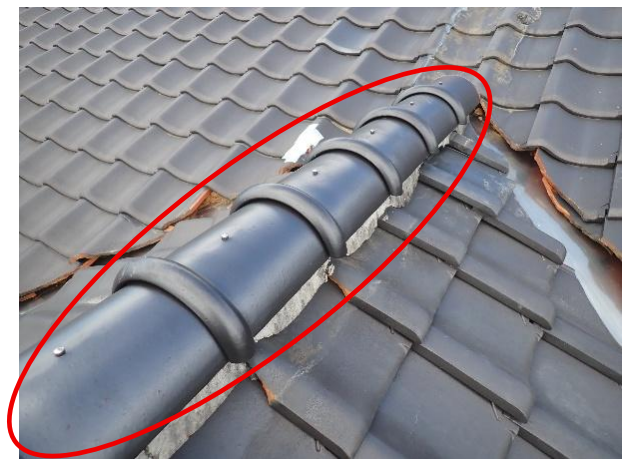
写真 2.3.10 平成 28 年熊本地震後にガイドライン工法で葺き替えた隅棟部の状況（住宅 G）

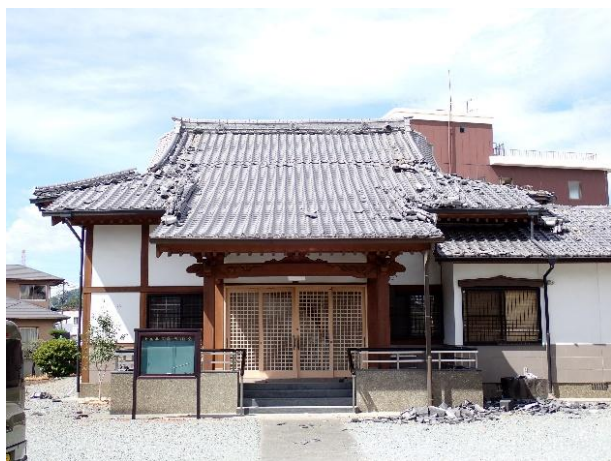
- 12 ・ 調査した範囲では、複数の寺社建築物に被害が発生していた。
- 14 ・ 写真 2.4.1 に示す寺社 A（宇城市松橋町松橋）では外観上、棟部の被害はみられなかったが、主に降  
 16 り棟部と隅棟部で瓦のずれや脱落の被害を確認した。また、隅棟を構成する冠瓦とのし瓦が一体とな  
 18 って脱落していた（写真 2.4.2）。
- 20 ・ 写真 2.4.3 に示す寺社 B（八代市鏡町下村）では屋根と壁の崩落が生じ、残存した上部構造も著しく  
 傾斜していた（写真 2.4.4）。屋根面には多くの棧瓦がそのまま緊結された状態で残存しており、棧瓦  
 を緊結していたスクリー釘の長さは約 11cm であった（写真 2.4.5）。
- ・ 写真 2.4.6 に示す寺社 C（氷川町野津）は建築物全体が倒壊していた。管理者へのヒアリングより、  
 平成 28 年熊本地震が発生する前の台風後に瓦を撤去していたため、瓦葺きの屋根としては同地震を  
 経験せず、その後に瓦を葺き替えたとのことである。落下した J 形の棧瓦は防災瓦で全数ねじ留めが  
 されており、ガイドライン工法に該当することを確認した（写真 2.4.7）。降り棟部を構成していたと

写真 2.4.1 寺社 A の外観

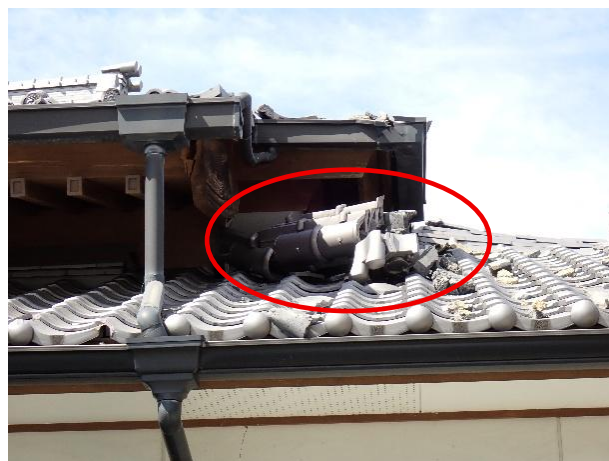
写真 2.4.2 冠瓦とのし瓦が一体となって脱落した状況（寺社 A）

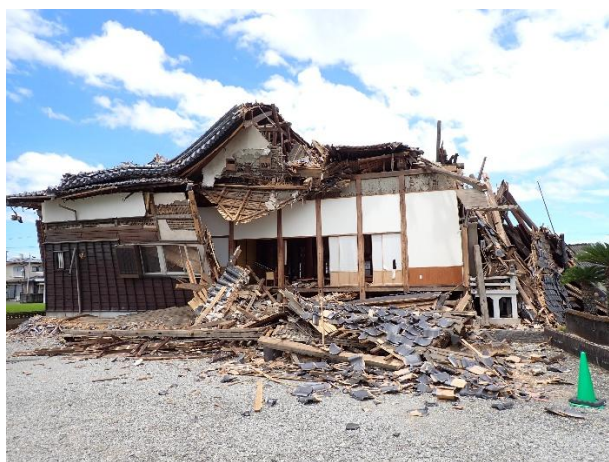
写真 2.4.3 寺社 B の外観

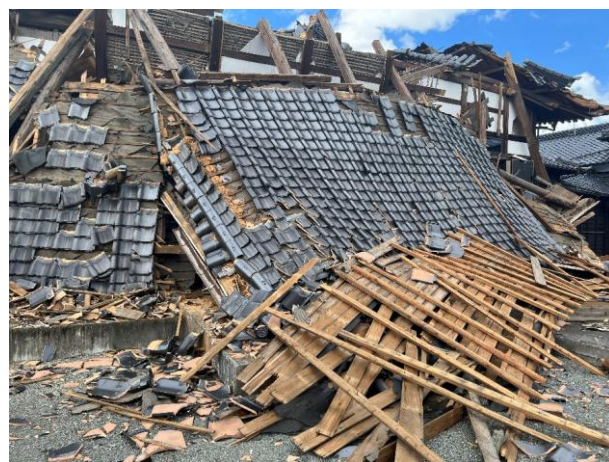
写真 2.4.4 崩落した屋根の状況（寺社 B）

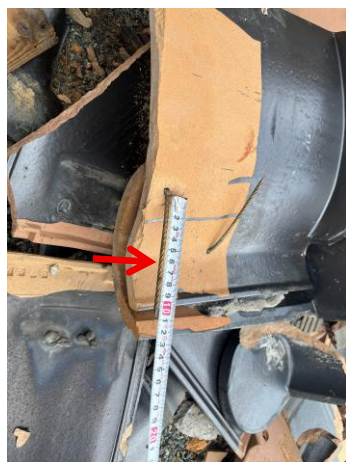
写真 2.4.5 棧瓦を緊結していた釘の状況（寺社 B）

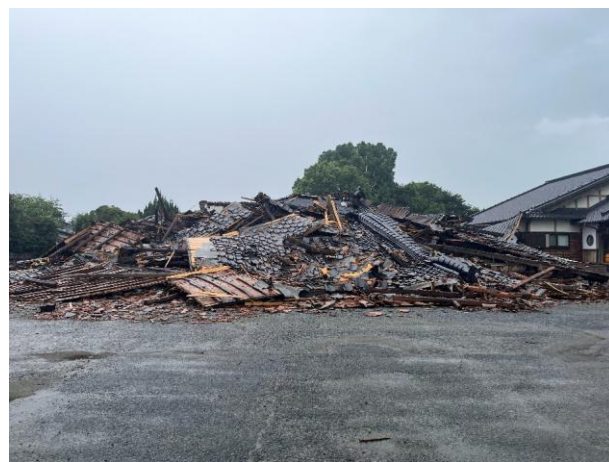
写真 2.4.6 寺社 C の外観

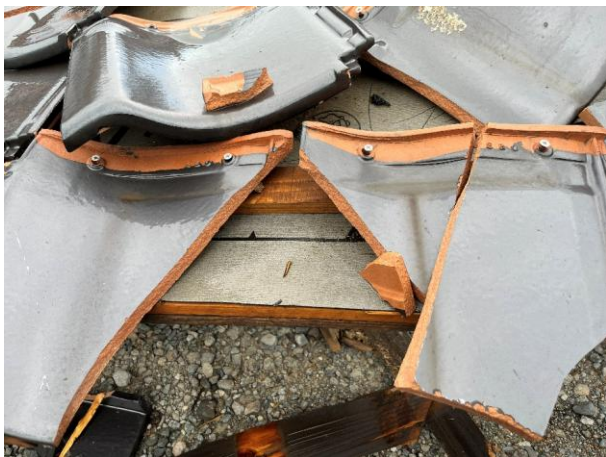
写真 2.4.7 棧瓦のねじ留め状況（寺社 C）

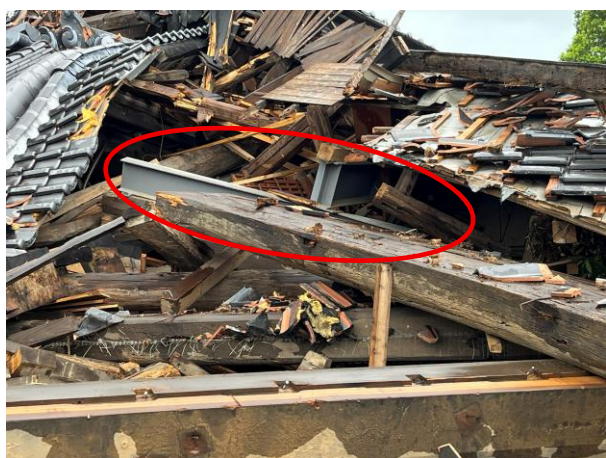
思われる冠瓦とのし瓦は、一体となったまま落下していた（写真 2.4.8）。また、倒壊した木造の小屋組又は軸組の中に数本の H 形鋼も確認され、H 形鋼によって部分的に補強されていた可能性がある（写真 2.4.9）。

写真 2.4.9 倒壊した小屋組又は軸組の中で確認した H 形鋼（寺社 C）

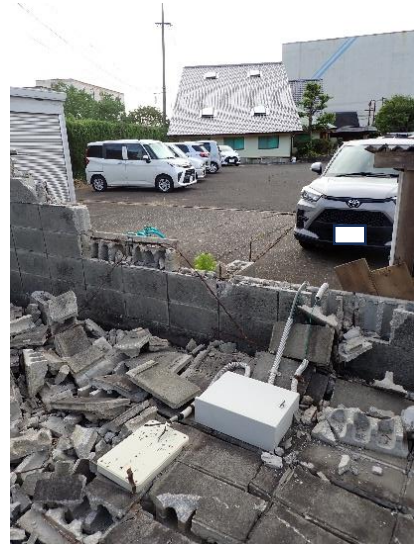
写真 3.2 ブロック塀の倒壊（八代市日置町）

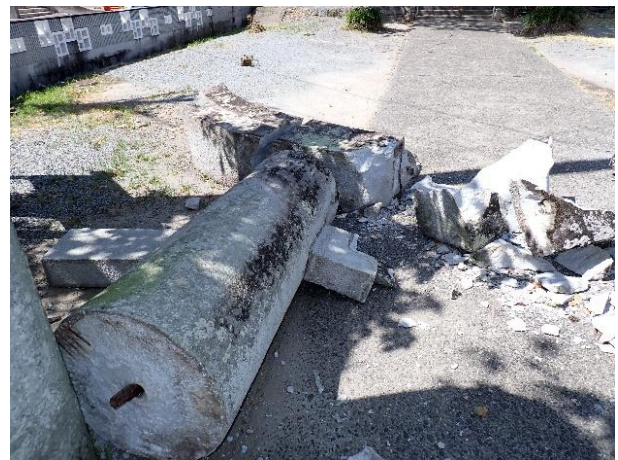
写真 3.4 鳥居の倒壊（宇城市松橋町松橋）
