令和8年8月31日（修正 2026/9/1）  
国土交通省国土技術政策総合研究所  
国立研究開発法人建築研究所

5 令和8年（2026年）熊本地震による免震建築物の被害調査報告（速報）

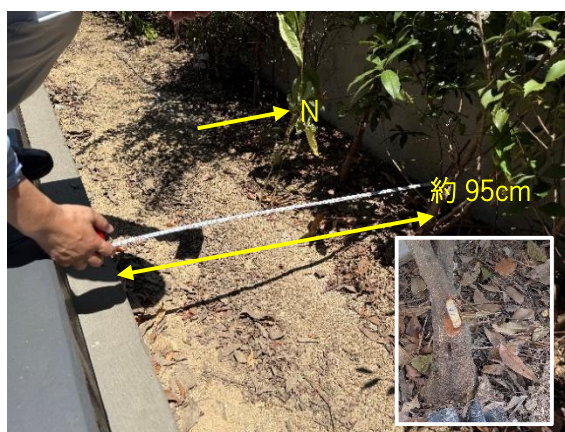
建物周囲の植栽において、免震層周囲の擁壁上端と見られる部分から北方向に約 95cm 程度の距離に擦過痕 (図 4.1.1-2) が残されていた。また、エキスパンションカバーのずれや脱落が確認された (図 4.1.1-3)。建物北側のエキスパンション部では、南方向に約 46cm、西方向に約 65cm のずれが生じており、建物周囲の他のエキスパンション部では異なる方向へのずれが見られ、免震層にねじれを伴う残留変位が生じていた。

図 4.1.1-2 建物周囲の植栽における擦過痕

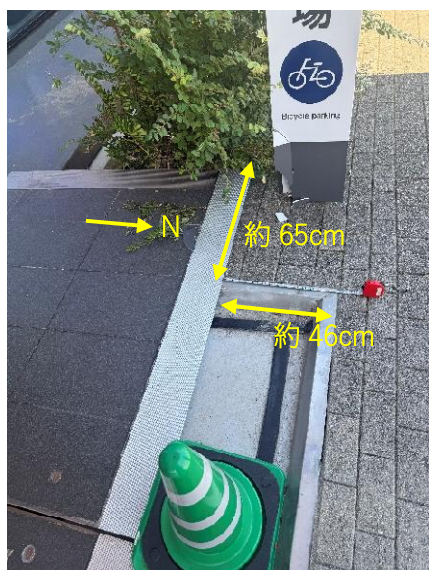
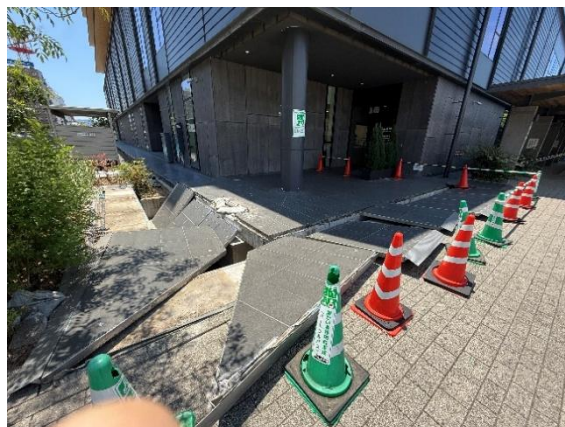
図 4.1.1-3 エキスパンション部のずれ・脱落

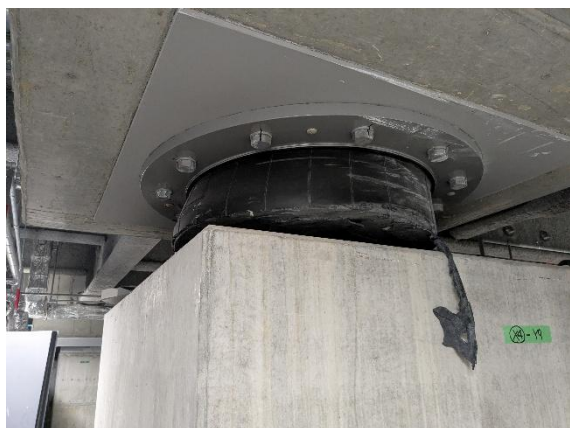
5 免震層の大部分は地下ピットを駐車場として利用した柱頭免震であった。免震層内では、図 4.1.1-4 に示す支承材の積層ゴム部の破断（ずれ、紙面左に約 40cm、手前に約 50cm ※設計者調べ）や図 4.1.1-5 に示す鋼材ダンパーの残留変形などの大きな変状が見られた。図 4.1.1-6 に、免震層内に設置された野書き記録の状況を示す。図 4.1-2(a)に示した地動変位と符合する形で、免震層においても、初動で北西、次いで南東に大きな動きが記録され、120cm（±60cm）角の野書き板から逸脱して欠測となっている。地震時応答の結果、支承材の限界変形を超える大きな変形により、建築物の外周に配置された小径の支承材を中心に破断を含む損傷が発生し、結果として免震層の復元力が低下したことで、ねじれを伴う残留変位を生じたものと考えられる。ただし、建物の中央部分など、外観上健全と思われる支承材も確認できた。ねじれの量は、各支承位置での残留変位の分析などから、反時計回りに約 1 度（ $\cong 1/60$ ）と算定された。

図 4.1.1-4 支承材の積層ゴム部の被害

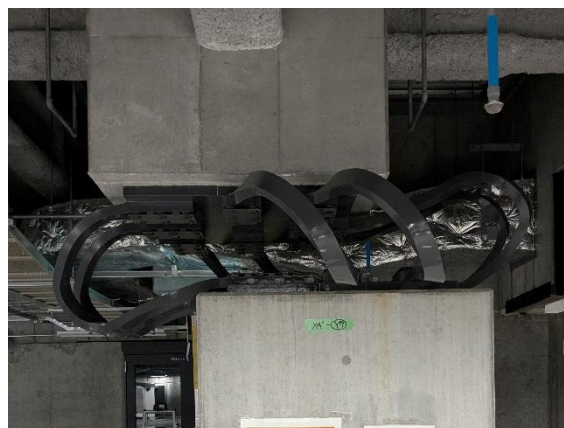
図 4.1.1-5 鋼材ダンパーの変形

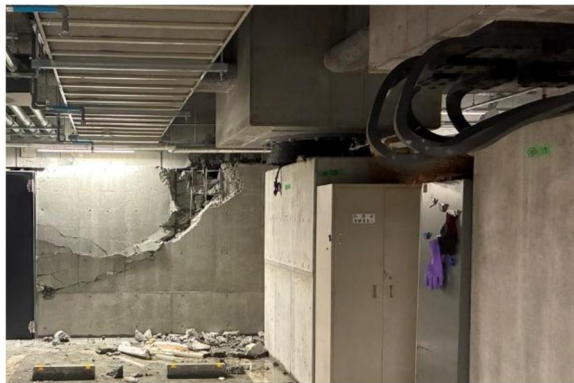
10 その他、設計上のクリアランス（60cm）を超える免震層の応答変位により、図 4.1.1-7、図 4.1.1-8 に示す通り、周囲の鉄筋コンクリート部材の被害が見られた。

図 4.1.1-7 機械室の間仕切り壁の被害

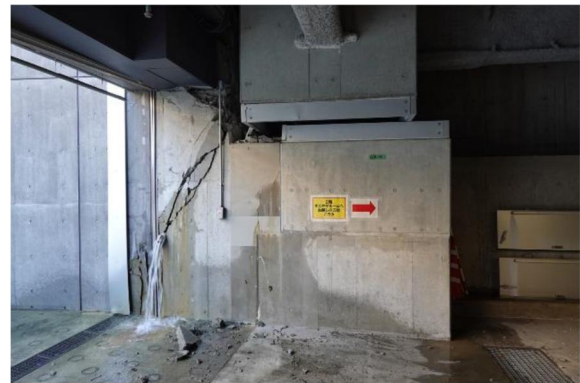
図 4.1.1-8 免震ピット立上り壁の被害

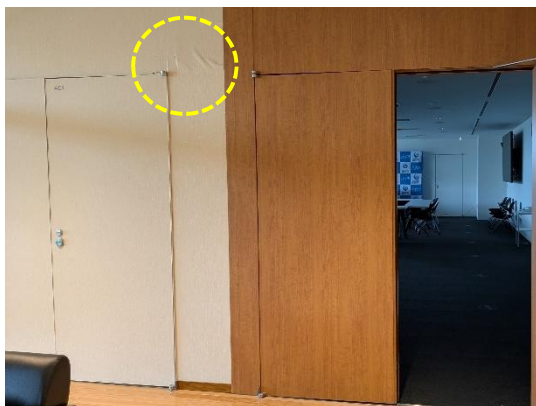
また上部構造では、内装クロスのはがれ（図 4.1.1-9）や一部の扉の開閉の支障（図 4.1.1-10）がみられ、支承材の損傷により、支承位置で鉛直方向の変形を生じたことによるものと考えられる。

図 4.1.1-9 内装クロスの上のしわ（3階）

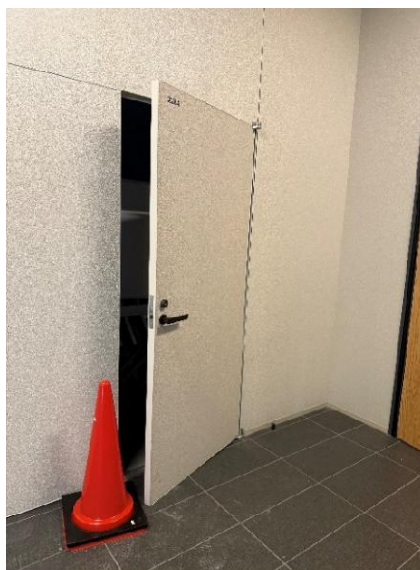
図 4.1.1-10 扉の開閉の支障（1階）

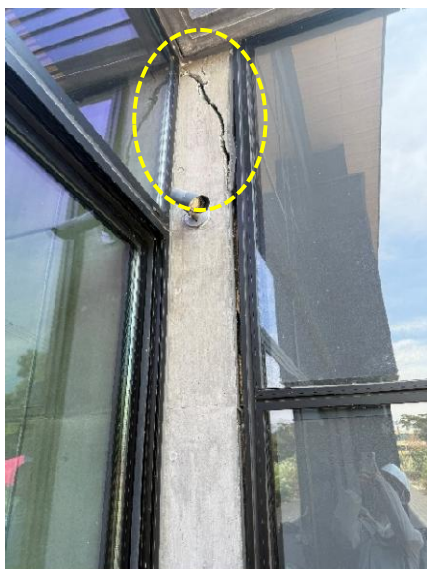
5 その他、建物周囲において、建物西側の下屋の柱外装材のコンクリート製パネルには亀裂が見られた（図 4.1.1-11）。さらに、建物との衝突により、地下駐車場出入口上部の柵（図 4.1.1-12）およびキャノピーの柱（図 4.1.1-13）に破損が確認された。建物内部では、階段手すり部の部材の変形（図 4.1.1-14）などが見られた。

10 図 4.1.1-11 コンクリート製パネルの亀裂

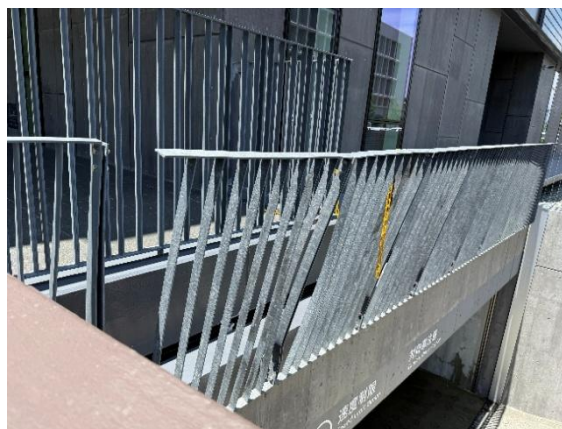
図 4.1.1-12 地下駐車場出入口上部の柵の破損

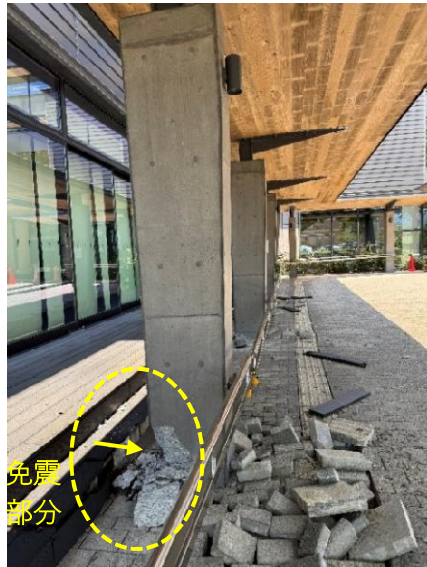
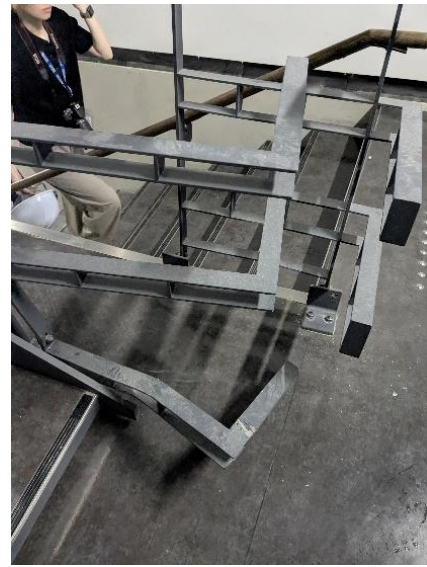
図 4.1.1-13 キャンピーの柱の破損 図 4.1.1-14 階段手すり部の変形 (B1 階)

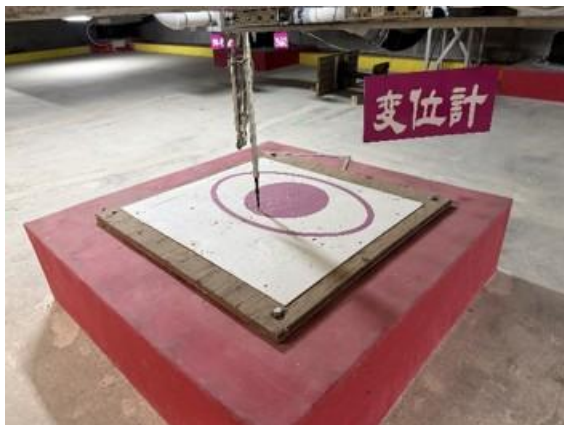
図 4.1.2-1 野書き板

- 免震層に設置された野書き記録 (図 4.1.2-1) は、90cm 四方の野書き板の範囲を超えており、免震層の応答変位は片振幅で 45cm 以上であったと推定される。また、免震上部基礎と擁壁との接触痕 (図 4.1.2-2) や弾性すべり支承のすべり板に残された軌跡 (図 4.1.2-3) から、いずれも最大約 60cm の変位が生じたとみられる。積層ゴムに残留変形は見られなかった。一方、U 形鋼材ダンパーには塑性変形および表面塗装の剥がれが確認された (図 4.1.2-4)。管理人へのヒアリングによると、これらの変状は 2016 年熊本地震では見られなかったとのことであり、今回の地震により生じたとみられる。

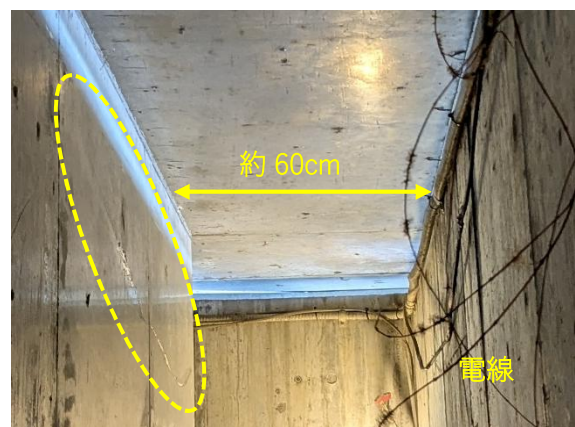
図 4.1.2-2 免震上部基礎と擁壁との接触痕

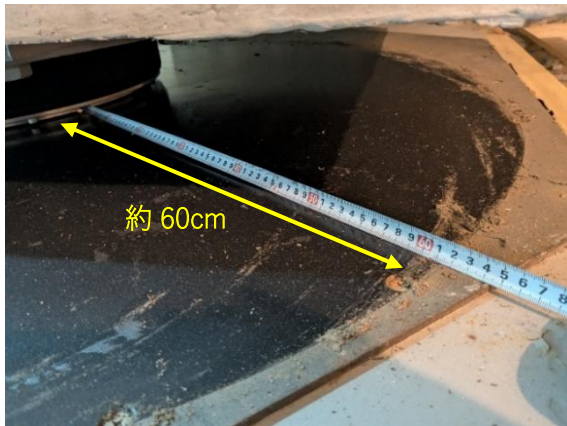
図 4.1.2-3 弾性すべり支承のすべり板の軌跡

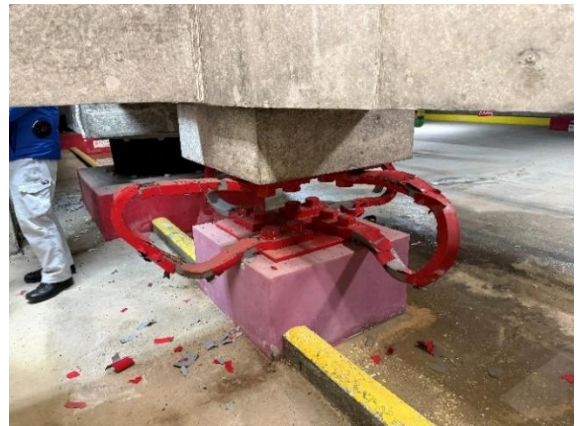
図 4.1.2-4 鋼材ダンパーの変形と塗装の剥がれ

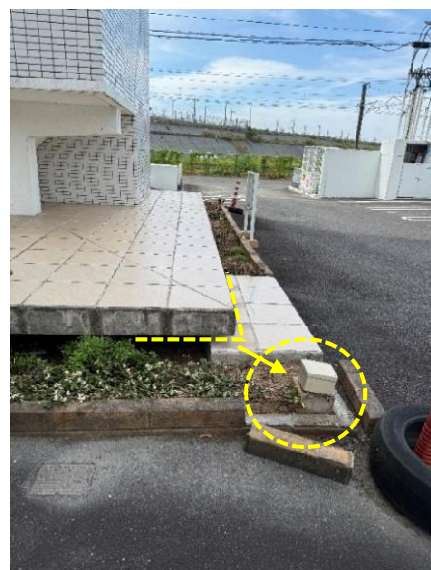
- 15 建物周囲に設置された免震表示 (図 4.1.2-5) によると、免震クリアランスは 50cm である (設計上は 60cm)。免震層の変位に伴い、免震クリアランス内に設置されていた電灯の破損 (図 4.1.2-6) や配水管のずれが見られた。

図 4.1.2-6 免震クリアランス内の電灯の破損

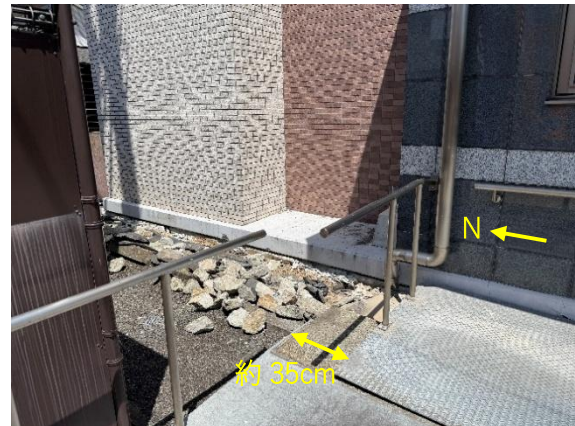
- 10 建物西側の玄関部では、手すりおよびエキスパンションカバーのずれ（図 4.1.3-2）が確認された。これらのずれ量は南方向に約 35cm であり、一方、玄関部と反対となる建物奥側（東側）では北方向に約 45cm のカバーのずれ（図 4.1.3-3）が生じていることから、免震層にねじれを伴う残留変位（実測で約 1 度（1.7%））が生じていると推定される。建物北側では、エキスパンションカバーの移動痕（図 4.1.3-4）が下部のコンクリート面に残されており、その痕跡から北西方向に最大約 60cm の変位が生じたと推定される。
- 15

図 4.1.3-2 手すりとエキスパンションカバーのずれ（西側）

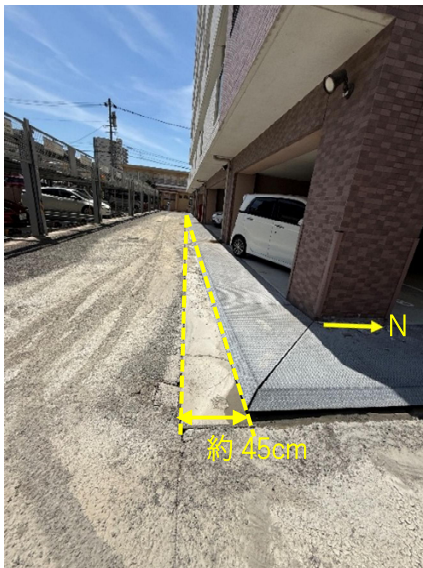
図 4.1.3-3 建物奥側（東側）のカバーのずれ

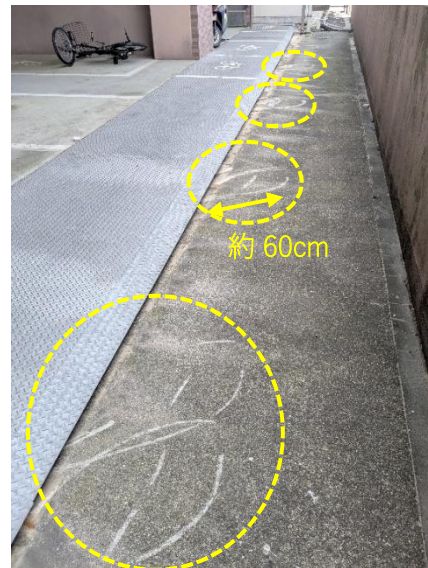
図 4.1.3-4 エキスパンションカバーの移動痕

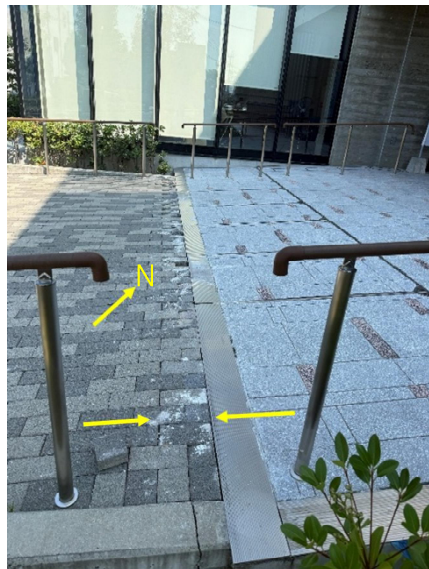
20 エキスパンションカバーの移動痕（図4.2.1-6）から、南西方向に変位が生じたと推定される。また、エキスパンションカバーがインターロッキング舗装を押した形跡（図4.2.1-7）から、南東方向にも変位が生じたとみられる。なお、調査時点でD事務所は継続して業務を行っており、災害対応の拠点として使用されていた。

図 4.2.1-6 エキスパンションカバーの移動痕

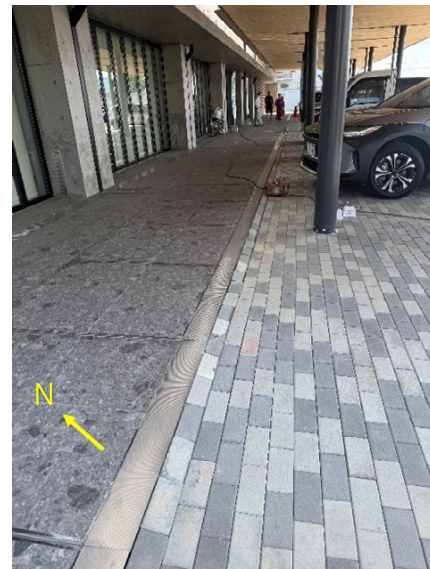
図 4.2.1-7 エキスパンション部の変状

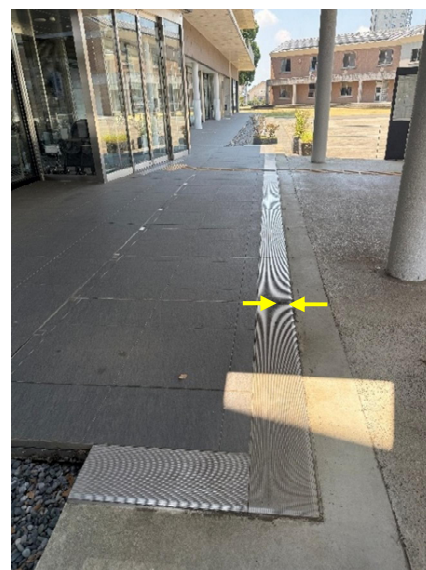
建物周囲に設置された免震表示 (図 4.2.2-4) によると、免震クリアランスは 60cm である。エキスパンションカバーの移動痕 (図 4.2.2-5) から、北方向に変位が生じたとみられる。エキスパンション部を含む建物周囲に、その他の変状は見られなかった。なお、調査時点で E 事務所は継続して業務を行っており、災害対応の拠点として使用されていた。

図 4.2.2-5 エキスパンションカバーの移動痕

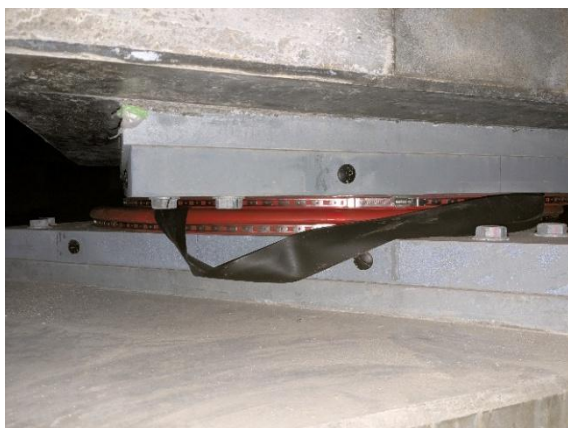
- 15 免震層に設置された罫書き記録（図 4.2.3-2）から、免震層の応答変位は西方向に片振幅で最大約 15cm であったと推定される。下げ振りによる計測（図 4.2.3-3）から、免震層には西方向に約 5cm の残留変位が生じていた。球面すべり支承では、防塵カバーの一部が外れていた（図 4.2.3-4）。また、U 形鋼材ダンパーには塑性変形が見られた（図 4.2.3-5）。

図 4.2.3-4 球面すべり支承の防塵カバーの外れ

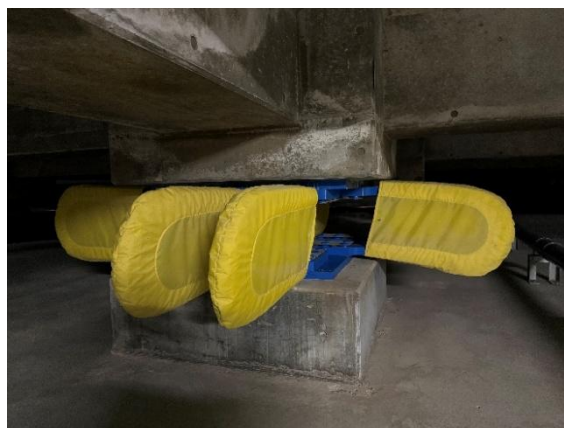
図 4.2.3-5 鋼材ダンパーの残留変形

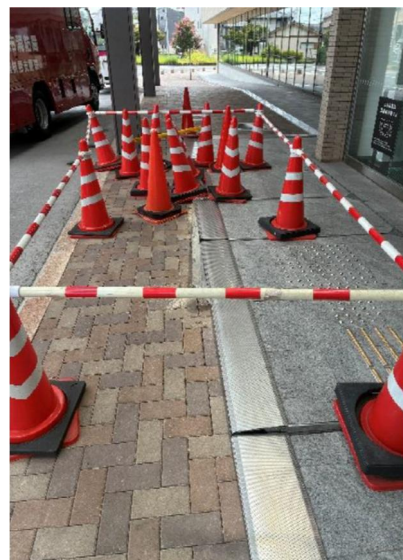
敷地内には、他に行政棟本館、議会棟本館、議会棟別館、新館などの建築物が存在する（図 4.2.4-2）。エキスパンションカバーに一部浮きが生じていた（図 4.2.4-3）。支承材（図 4.2.4-4）に目立った被害は見られなかった。免震層に野書き板（図 4.2.4-5）が設置されており、南北方向に  $\pm 19\text{cm}$  程度の記録が得られた。また、強震計が設置されているのが確認できた。行政棟本館では、一部の天井被害や、書庫が倒れたなどの軽微な被害があった。なお、調査時点で G 事務所を含むすべての建築物において継続して業務を行っており、災害対応の拠点として使用されていた。

図 4.2.4-3 エキスパンションカバーのずれ

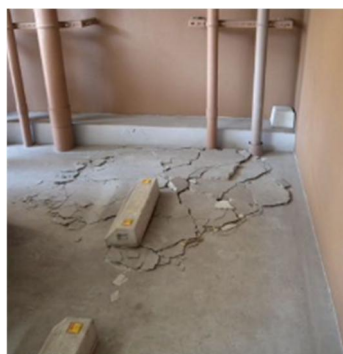
- 15 2016 年の調査では、免震層内においてダンパーの被害などが報告されており、図 4.3.2-1 に示す通り、損傷の影響が 1 F 駐車場の床スラブに及んでいた。

図 4.3.2-1 2016 年の調査における床スラブの被害

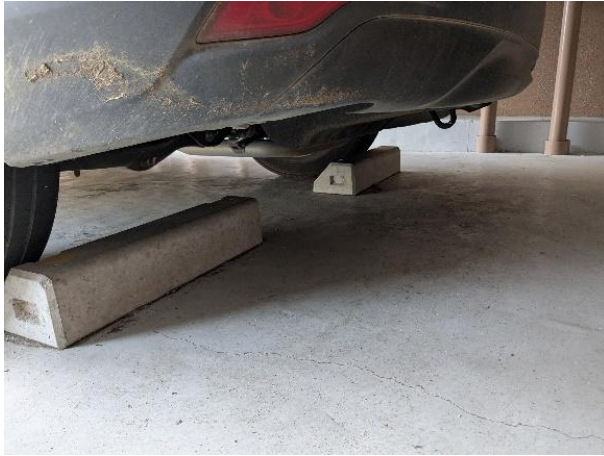
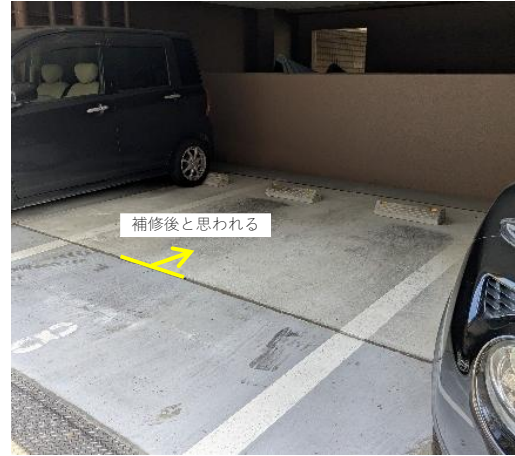
今回の調査ではスラブに補強と思われる形跡が見られ、その部分に変状は見られなかった（図 4.3.2-2）。免震層周囲の調査により、建物東側のエキスパンションジョイント部で 4 cm 程度の移動の形跡が、建物西側では、廊下部の敷き鉄板に危険個所として 9 cm 程度のずれが見られた（図 4.3.2-3、図 4.3.2-4）。前回の地震では想定 10cm 程度以上の変形であり、それよりは小さな応答であったと考えられる。

(a) 今回のスラブの状況 ※図 4.3.2-1 と同位置 (b) 補修後と思われる形跡 ※(a)とは別区画  
図 4.3.2-2 2016 年の調査と今回の調査における被災状況の比較

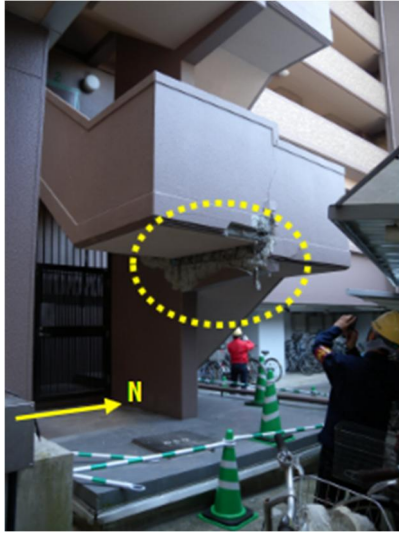
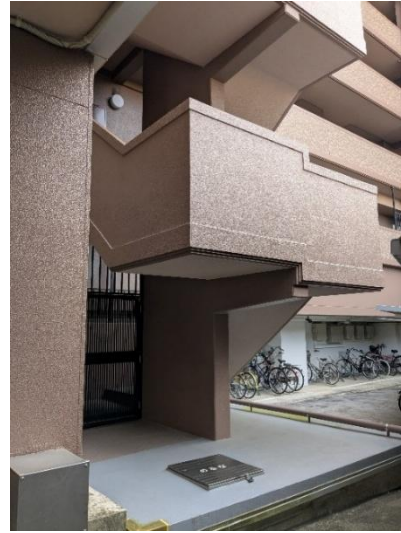
外付け階段については、図 4.3.3-1 に示す通り、今回の調査では特に変状は見られなかった。一  
方、建築物周囲のエキスパンション部分においては、2016 年と同様に通行に支障を生じる程度の  
被害が生じていた (図 4.3.3-2、図 4.3.3-3)。また、北方向に約 9 cm のかかり代を設けた通路用の  
鉄板の脱落 (図 4.3.3-4)、東西方向で約 20cm の離間距離に設けられた小階段の移動跡 (図 4.3.3-  
5、西方向に約 15cm) などから、片振幅で 30cm 程度の変位を生じた可能性がある。

図 4.3.3-1 2016年の地震で被災したB棟の外付け階段の状況

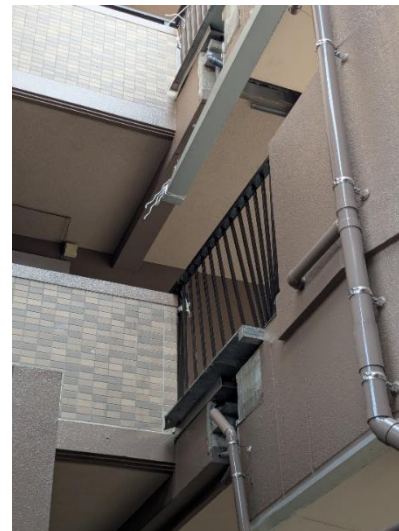
(c) 渡り廊下カバーの脱落及び手すりの変形

図 4.3.3-2 A棟エキスパンション部の被害

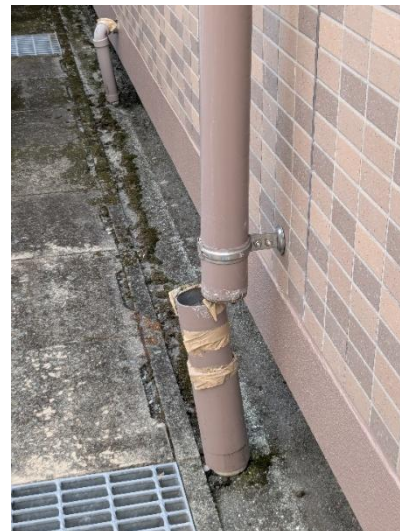
(d) 雨どいの脱落

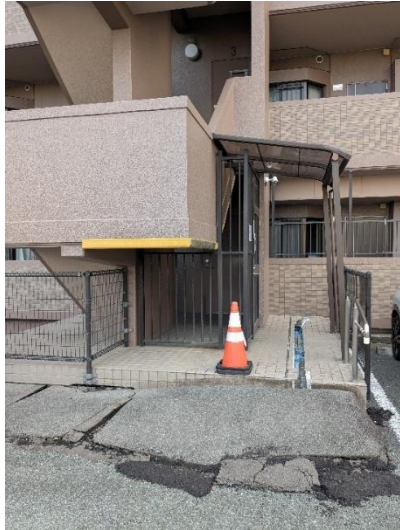
(a) 周囲路盤との接触

図 4.3.3-3 B 棟免震層周辺部の被害

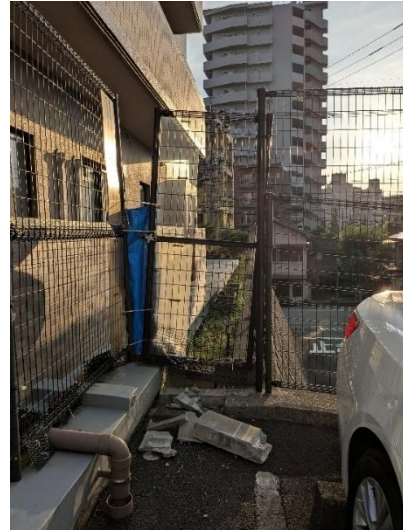
(b) 通路扉の変形・破損

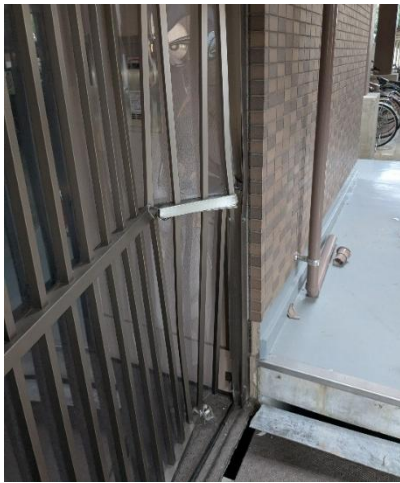
(c) 通路扉の変形

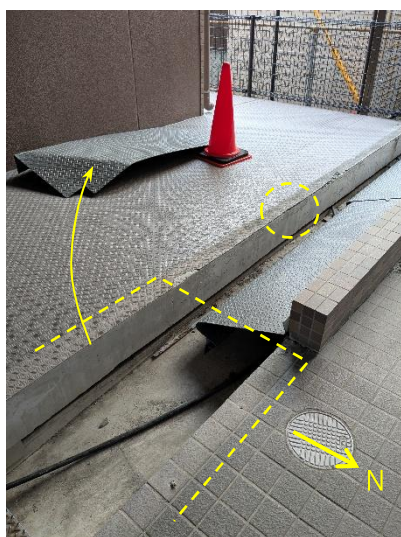
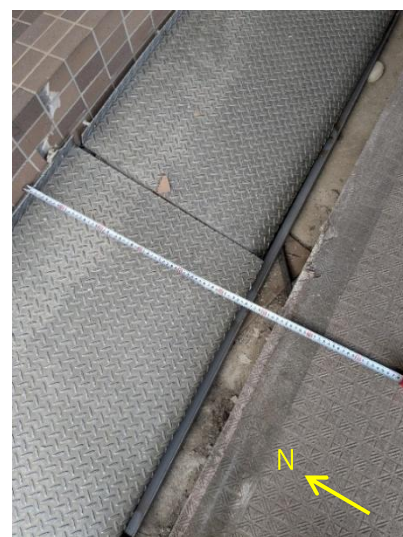
(a) 地震後の状況 (脱落)

図 4.3.3-4 A 棟エキスパンション部の通路用の鉄板の被害 (南北方向)

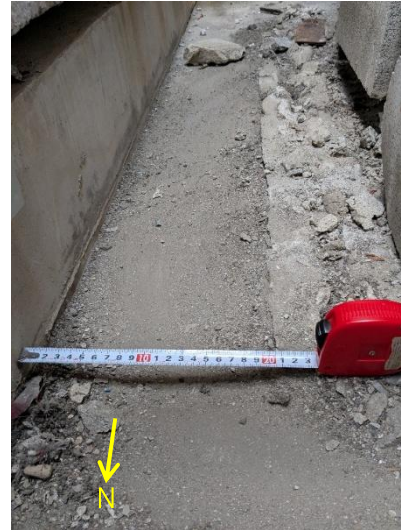
図 4.3.3-5 A棟エキスパンション部の小階段の被害（東西方向）

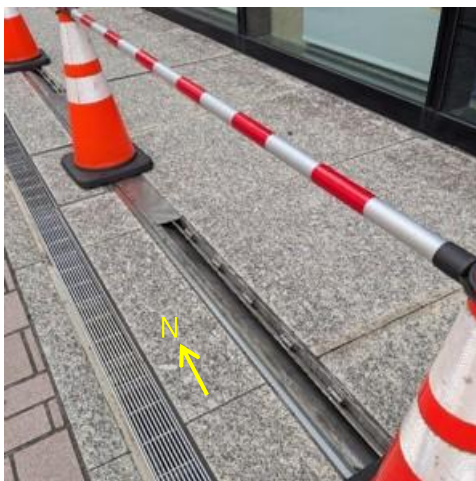
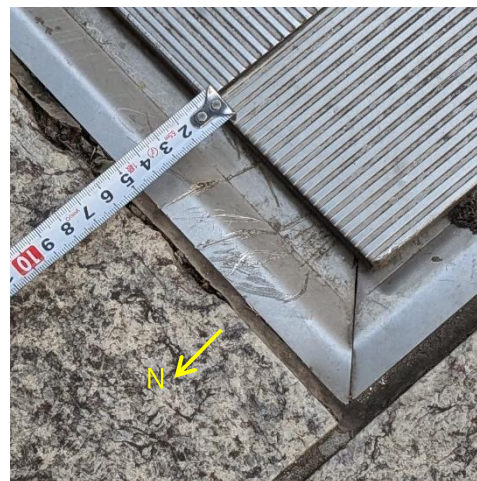
10 今回の地震においても、クリアランスのカバーに同様の被害を生じていた。また、カバー周辺の金具で、北方向に 5 cm 程度の削り跡が見られた（図 4.3.4-1）。通用口の扉は免震対応のものに変更されており、地震時の応答変位に対して問題なく機能を発揮したものと考えられる（図 4.3.4-2）。

図 4.3.4-1 エキスパンションカバーの変状及び削り跡

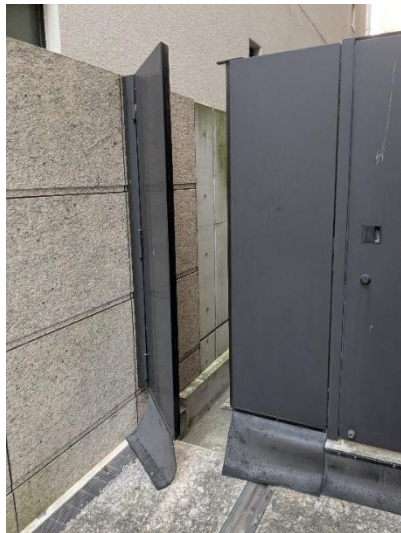
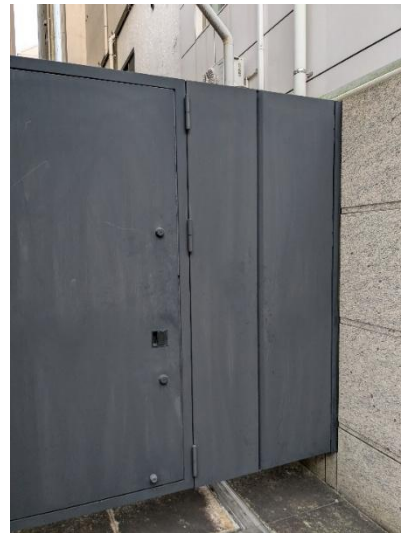
図 4.3.4-2 通用口の鋼製扉の状況
