令和 6 年 6 月 17 日

国土交通省 国土技術政策総合研究所

国立研究開発法人 建築研究所

## 令和 6 年(2024 年)能登半島地震による 鉄筋コンクリート造等建築物の被害調査報告(速報)

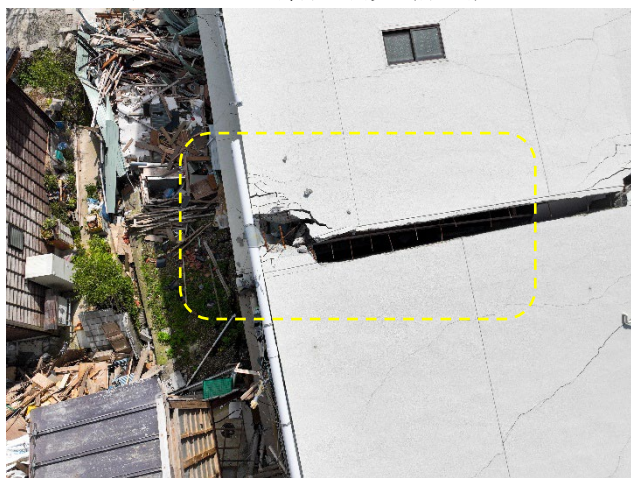
建築物 A は、地上 7 階建ての RC 造建築物であり、建設年は 1972 年である（図 4.1.1）。建築物が東側に大きく沈下し、転倒の被害が発生している建築物である。2024 年 4 月 19 日の調査では、小型ドローンを用いて転倒した建築物の損傷状況を確認した。転倒した上面（建築物西側）では、2 階と 3 階の境界付近で大きな損傷が発生しているのを確認した（図 4.1.2）。図 4.1.3 及び図 4.1.4 に西側壁面の詳細を示す。西側壁面の損傷付近では、柱外周部の主筋とシングル配筋の壁縦筋を確認できた。図 4.1.5 に西側壁面基部の状況を示す。西側壁下端の南側が建築物の内側に凹むような損傷が確認された。

図 4.1.3 西側壁面の損傷

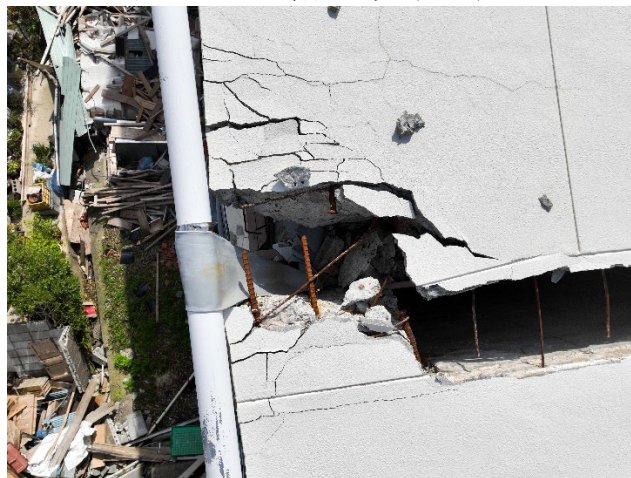
図 4.1.4 西側壁面の損傷（拡大図）

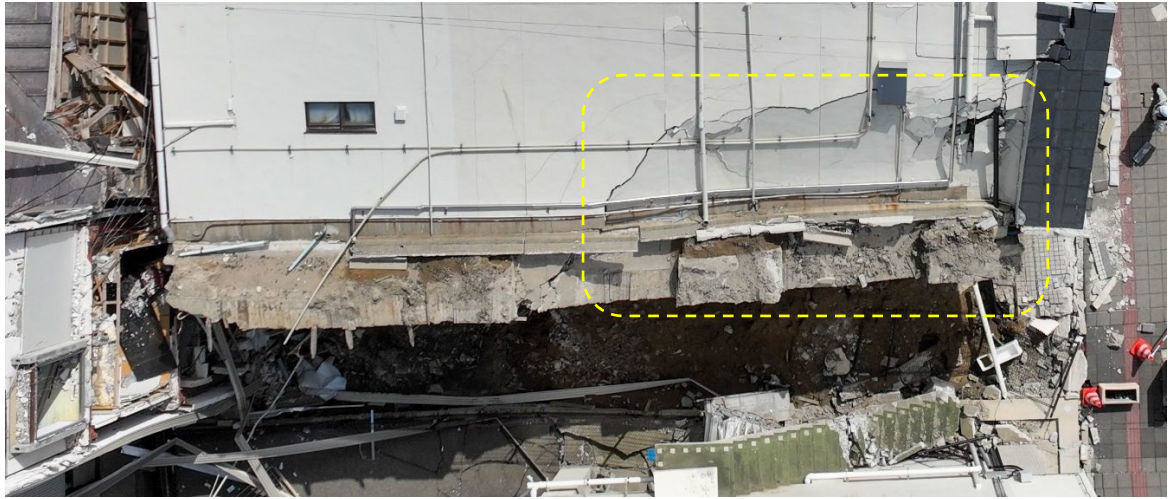
図 4.1.5 西側壁面基部の損傷

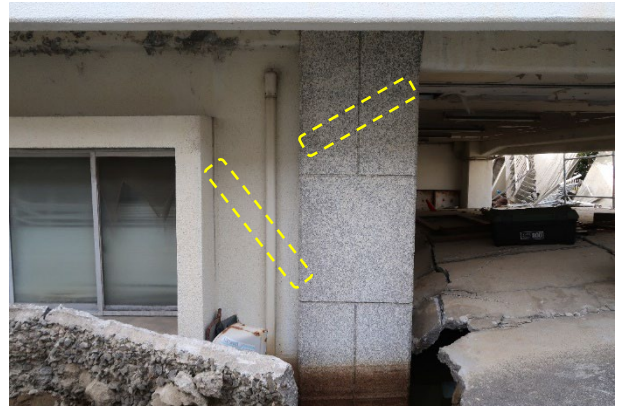
1 階部分の柱（X4-Y4 柱、X4-Y3 柱、X4-Y2 柱）には 0.3mm 程度のひび割れが確認され、X4 構面 Y2～Y3 間の袖壁や、X2 構面 Y3～Y4 間の方立壁には 1.0～1.5mm 程度のひび割れが認められたが、沈下や傾斜の程度と比べると損傷程度は小さい（図 4.2.5）。沈下に伴い 1 階床の土間コンが膨れ上がるような状況が 1 階の広い範囲で確認された（図 4.2.6、図 4.2.7）。

図 4.2.5 X4-Y3 柱の損傷

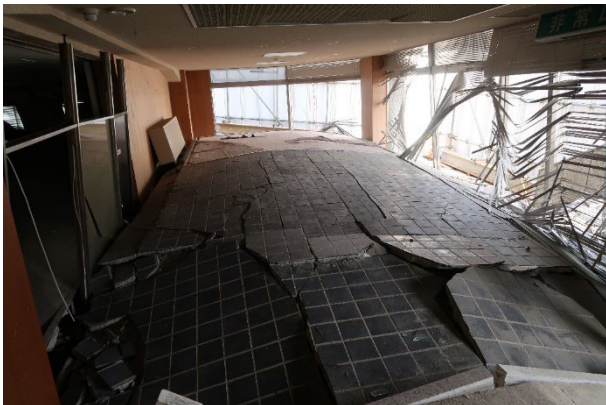
図 4.2.6 Y1~Y2 構面 1 階床の膨れ上がり

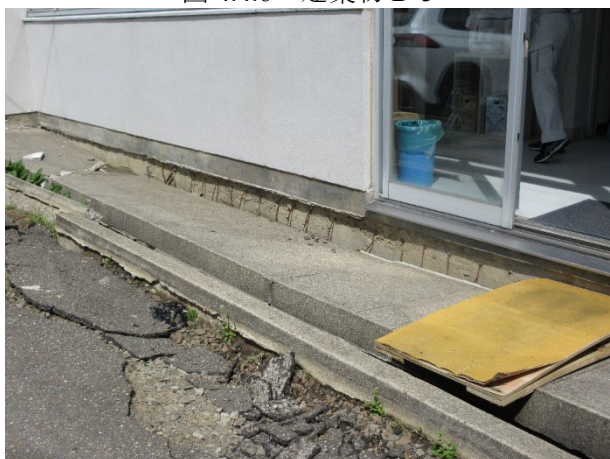
建築物の傾斜を測定したところ、建築物 D-1 は南方向に 22/1000 の傾斜が、建築物 D-5 は北方向に 26/1000 の傾斜が認められた。建築物周辺は地盤変状が激しく、地盤沈下が生じていることが確認された（図 4.4.8）。建築物 D-1 内部では、傾斜・沈下に伴うと思われる 1 階床の膨れ上がりが確認された（図 4.4.9）。建築物 D-1 と建築物 D-2 の間の Exp. J. は乖離が見られる（図 4.4.10）。建築物 D-2 の鉄骨ブレース補強部分では、両側柱の脚部でのかぶりコンクリート剥落が認められたが、ブレース部分の損傷はなかった（図 4.4.11）。建築物 D-2 と別棟の間の Exp. J. は鉛直方向と水平方向にずれが生じており、鉛直方向のずれは 430mm 程度であった（図 4.4.12, 図 4.4.13）。建築物 D-1 と建築物 D-3 の間、建築物 D-4 と建築物 D-5 の間でも Exp. J. の剥離が見られた（図 4.4.14, 図 4.4.15）。建築物 D-5 と別棟の間の Exp. J. では 370mm の鉛直ずれが確認された（図 4.4.16, 図 4.4.17）。

図 4.4.8 周辺地盤の沈下・外構部の被害

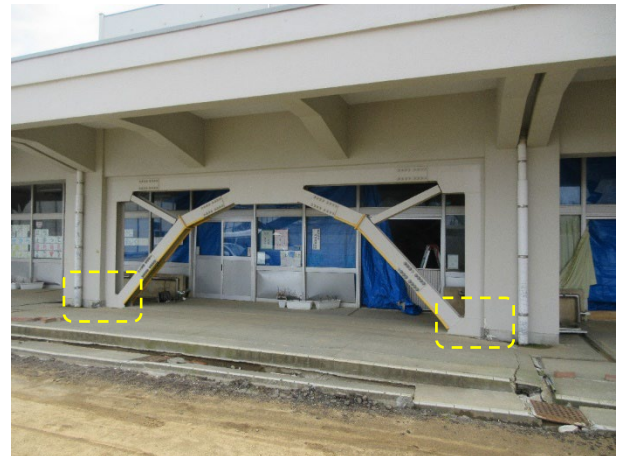
図 4.4.11 建築物 D-2 の鉄骨ブレース補強

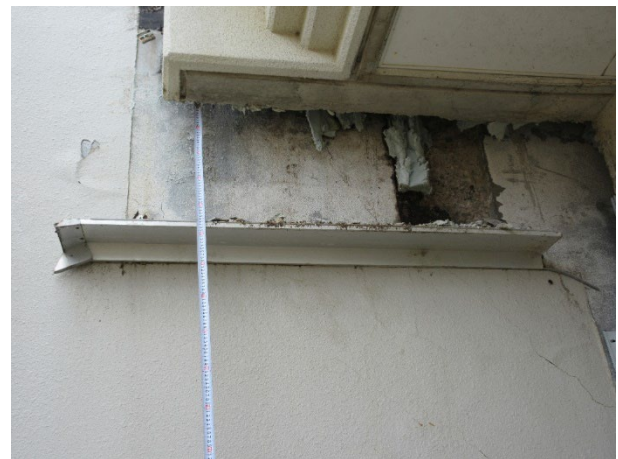
図 4.4.13 建築物 D-2 と別棟の Exp. J.の段差

「震災建築物の被災度区分判定基準および復旧技術指針 2015 改訂版」<sup>4)</sup>に従って、被災度区分判定を実施した。被災度区分判定基準では、杭基礎建築物の基礎の傾斜・沈下量により基礎構造の被災度区分が定義されている。沈下量は不明であるが、図 4.4.13 や図 4.4.17 に示すように、別棟と比較して対象建築物部分は数十 cm の沈下が生じていると考えられるため、沈下量は 0.1m 以上と考える。傾斜については図 4.4.1 のように計測されているため、それに基づいて杭基礎構造の被災度区分を判定すると、建築物 D-1、建築物 D-5 は「大破」、その他は「中破」と判定される。

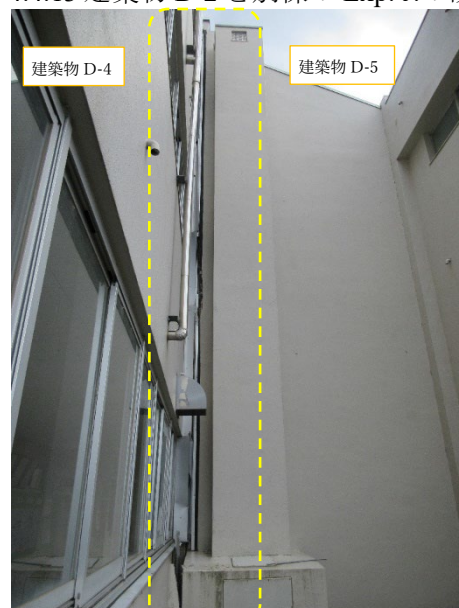
図 4.4.15 建築物 D-4 と建築物 D-5 の Exp. J.

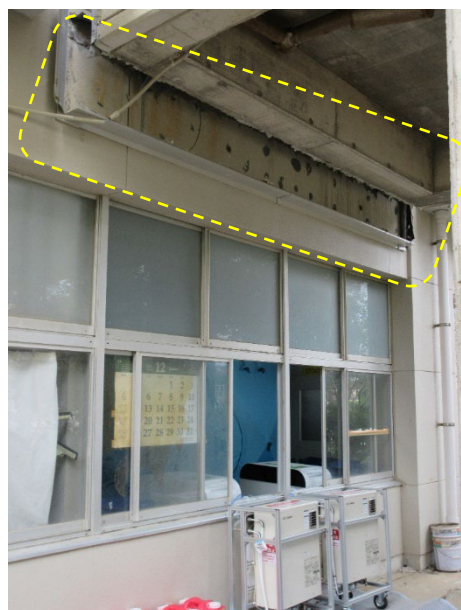
図 4.4.17 建築物 D-4 と別棟の Exp. J.のずれ

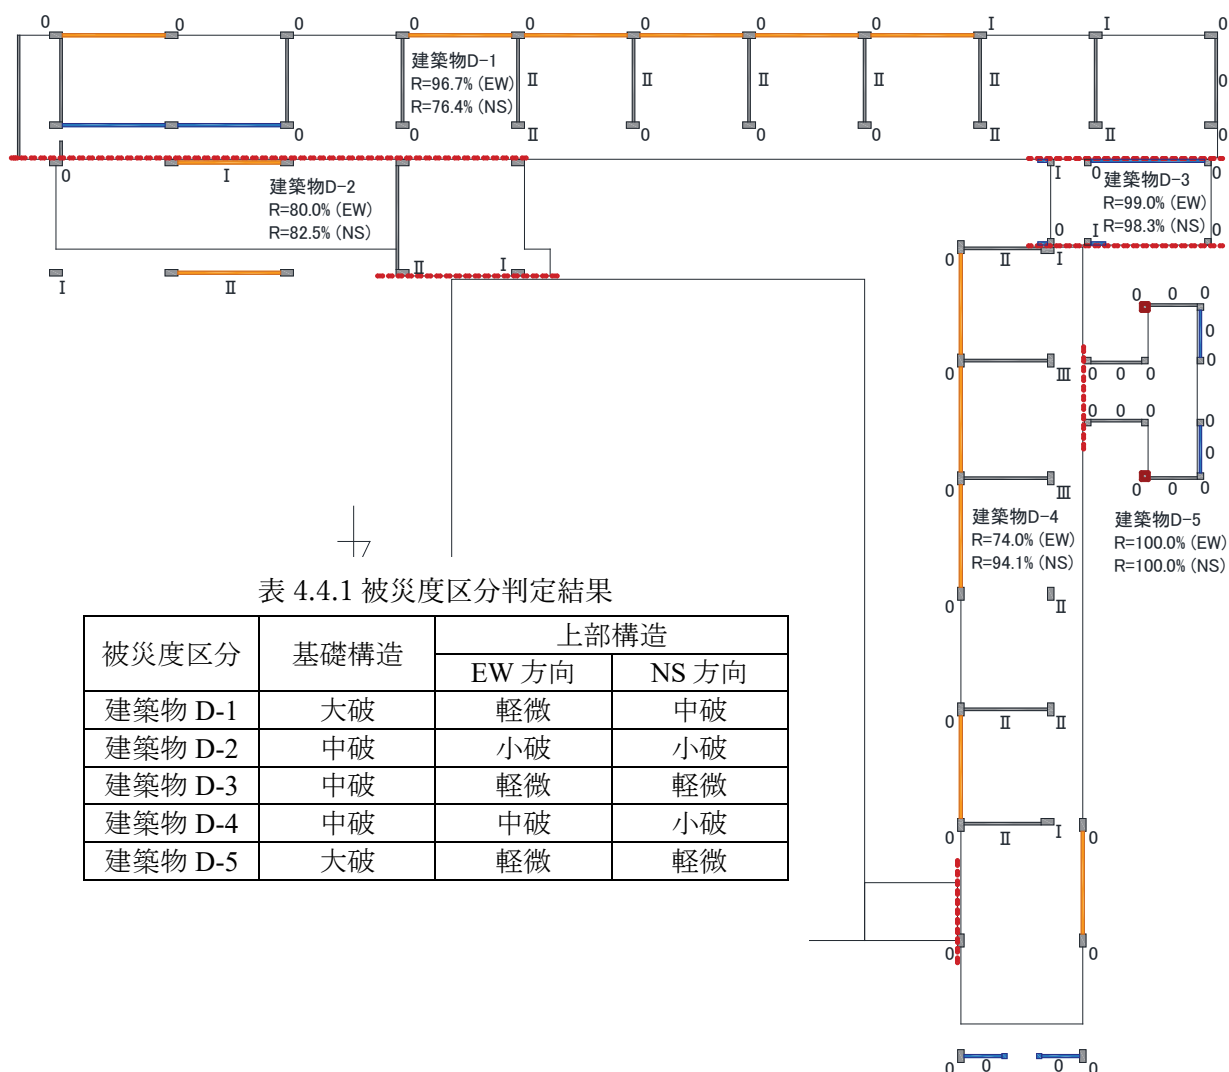
図 4.4.18 上部構造の被災度区分判定結果

続いて、上部構造の被災度区分を判定する。層崩壊形を想定し、部材損傷度に基づき、方向別に 1 階の耐震性能残存率 R を算定した。なお、柱は建設年（1971 年以前）を考慮して“せん断柱”とし、鉄骨ブレース補強されている構面は両側柱付き壁（CWC）と同等と判断した。部材損傷度および耐震性能残存率 R を計算した結果を図 4.4.18 に、被災度区分判定結果を表 4.4.1 に示す。上部構造の被災度区分は「軽微」～「中破」と判定されるが基礎構造の被災度区分と比較しても被災程度は小さい。

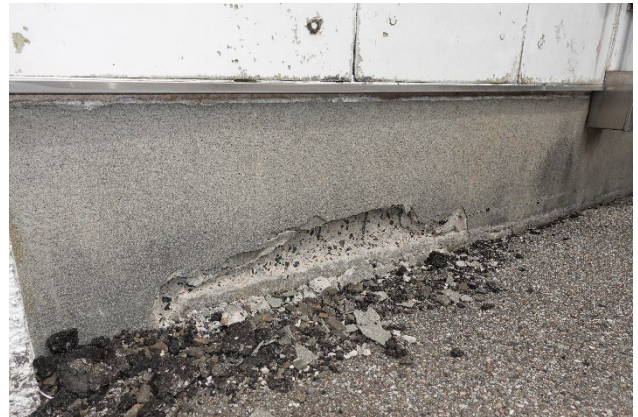
上部構造では、建築物 E-1 および建築物 E-3 の塔屋が傾斜しており、建築物 E-1 の基礎立ち上がり部のコンクリートが一部剥落していたが、その他の顕著な構造被害は確認できなかった（図 4.5.4）。

図 4.5.4 上部構造基部のコンクリートの剥落 (建築物 E-1)

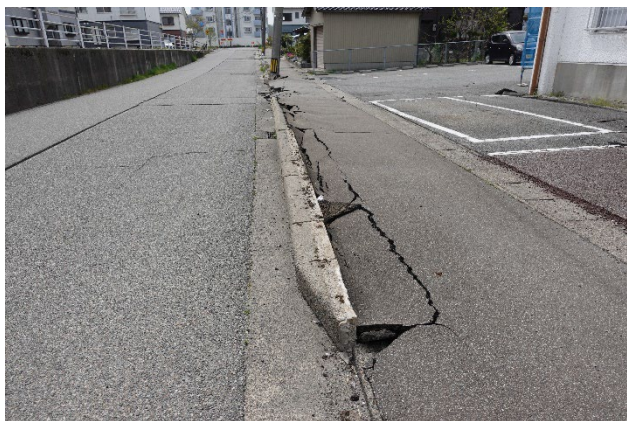
建築物の傾斜は、建築物 E-1 では西方向に 22/1000 の傾斜が確認された。建築物 E-2 では南方向に 8/1000 傾斜しており、建築物 E-3 では東方向に 8/1000 の傾斜が確認された。建築物 E-1～建築物 E-3 の周辺では地盤変状が見られた（図 4.5.5、図 4.5.7、図 4.5.9）。建築物 E-3 の東側で建築物の沈下状況を確認し、図 4.5.2 の建築物 E-3 概略平面図の A、B、C の箇所で、周辺地盤と比べて 228mm、170mm、290mm 程度の沈下が生じていた。

図 4.5.5 建築物 E-1 東側の地盤変状

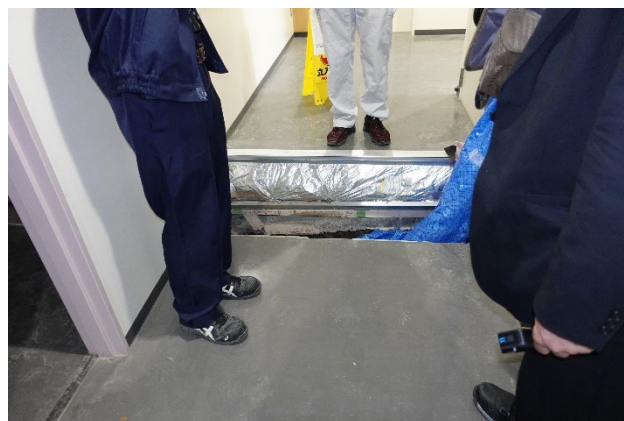
建築物 H-1 の上部構造は、Exp. J. の損傷（図 4.8.2～図 4.8.3）や間仕切りの変形（図 4.8.4）が確認されたが、構造部材に目立った被害は確認されなかった。建築物 H-2 の上部構造も同様に構造部材に目立った被害は確認されなかった。建築物の周辺は地盤変状による地割れ等が発生していた（図 4.8.5）。

図 4.8.2 Exp. J.の損傷①

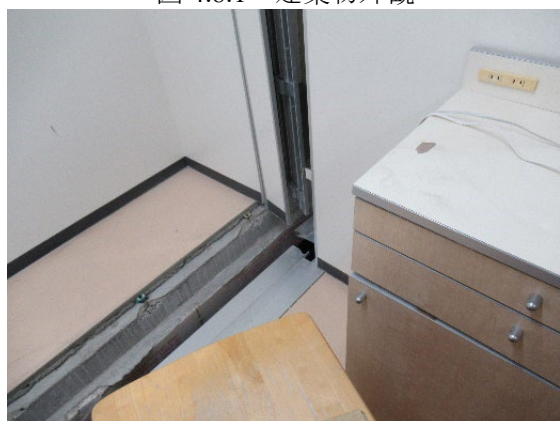
図 4.8.3 Exp. J.の損傷②

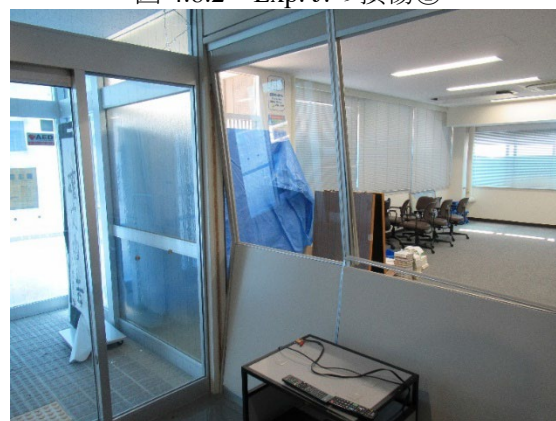
図 4.8.4 間仕切りの損傷

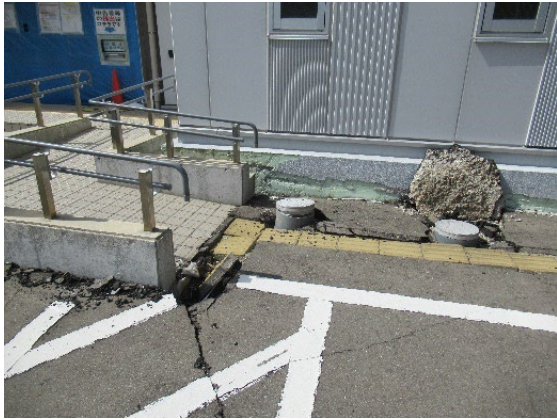
図 4.8.5 建築物周辺の地盤状況

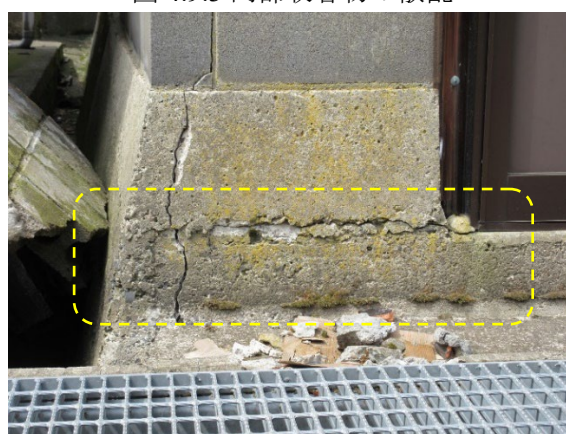
建築物 I-1 では、地震により内部収蔵物が散乱した（図 4.9.3）ものの、柱や壁などの構造部材には損傷は認められず、傾斜もほとんど生じていない。一方で、南東部の建築物 I-2 では、南東方向に 28/1000 程度の傾斜が生じていることが確認された（図 4.9.4）。コンクリートブロックは 9 段積みとなっており、鉄筋探査により縦筋が 400mm ピッチ、横筋が 600mm ピッチで配筋されていることは確認されたが、基礎部には水平方向の亀裂が生じており、亀裂よりも下の部分には縦筋が定着されていないようであった（図 4.9.5）。

図 4.9.5 建築物 I-2 基礎部の亀裂

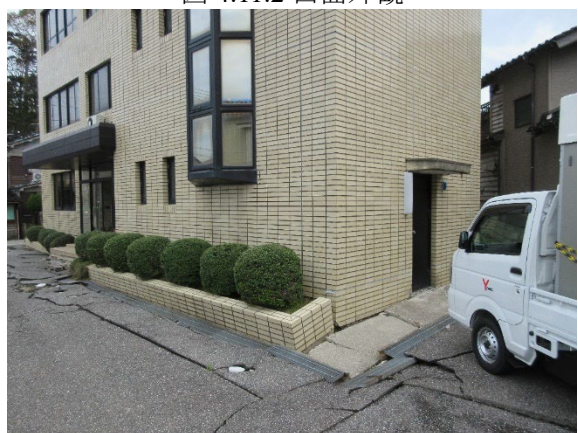
建築物 K は、3 階建て（一部 4 階建て）RC 造建築物であり、建設年は 1987 年である（図 4.11.1～図 4.11.3）。周辺地盤の沈下が認められ、上部構造は南方向に 8/1000 程度傾斜していることが確認された（図 4.11.4）。応急危険度判定の③傾斜は「A ランク」と判定される。3 階床スラブ上面には、今回の地震との関連性は不明であるが、東西方向に複数のひび割れが生じていた（図 4.11.5）。

図 4.11.4 周辺地盤の沈下と外構部損傷

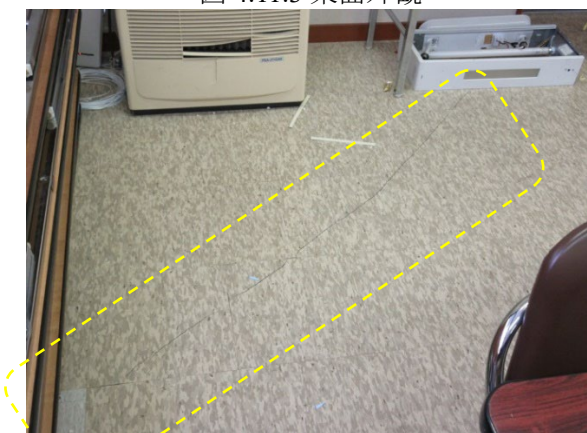
図 4.11.5 3 階講堂床スラブのひび割れ

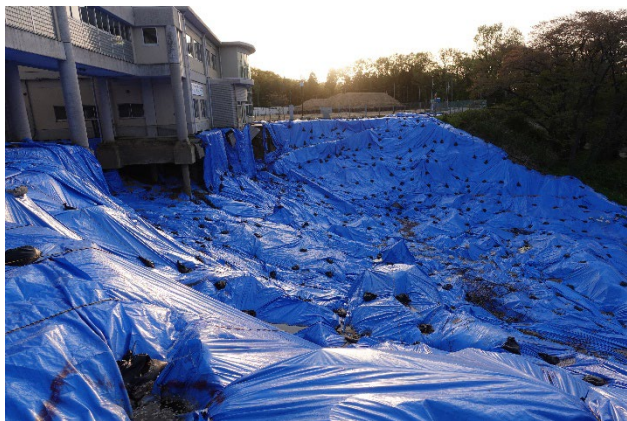
建築物 M は、地上 2 階～3 階建ての RC 造の渡り廊下であり、建設年は 1996 年である。図 4.13.1 に示す地盤の崩落が大規模に発生していることが特徴的である。図 4.13.2 に杭頭が露出した状況を示す。地盤崩落の周辺に渡り廊下が存在するが、図 4.13.3 に示す Exp. J. や壁に若干の損傷があるものの、目立った傾斜および沈下は発生していないと思われる。

図 4.13.1 地盤崩落の状況

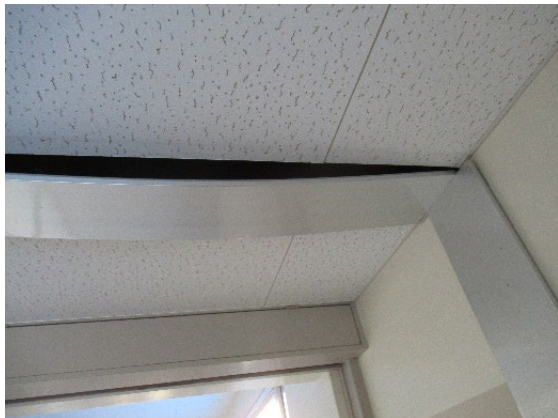
図 4.13.3 Exp. J. の損傷

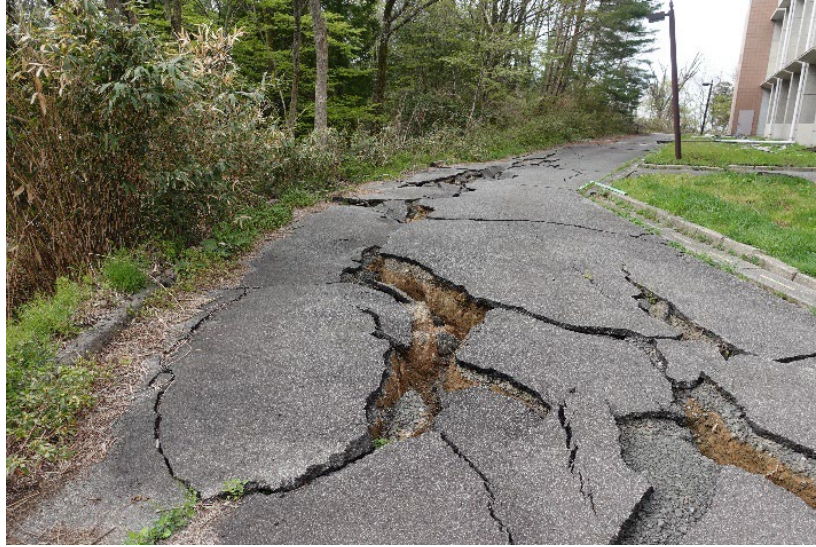
図 5.2.9 のエリアから南に 300m ほど離れた建築物 N の周辺では図 5.2.10 に示す地盤変状が生じていた。

図 5.2.10 建築物 N-1,N-2 周辺の地盤変状

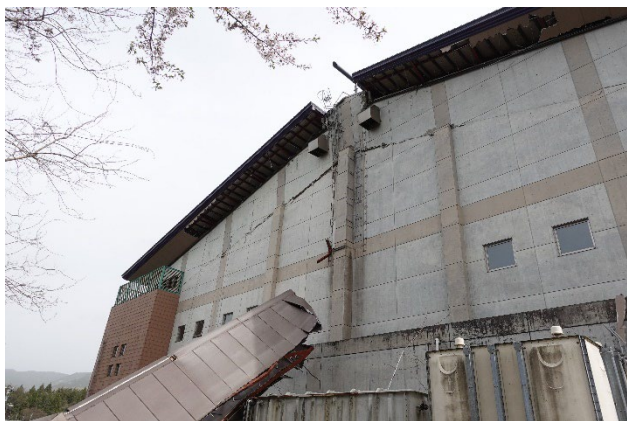
建築物 N-1 の主な被害では、図 5.2.12 に示すような内装材の落下が見られた。妻構面及び平構面の全ての構面で RC 造壁の面外破壊が生じていた（図 5.2.13～図 5.2.15）。図 5.2.16～図 5.2.18 に屋根支承部の損傷状況を示す。屋根支承部のアンカーボルトの伸びや接合部の損傷によるコンクリートの剥落、敷きモルタルの圧壊が確認された。なお、屋根支承部のアンカーボルト孔はルーズホールとされていた。図 5.2.19 及び図 5.2.20 にシステムトラス屋根の被害を示す。システムトラス屋根の主部材の座屈及び破断等が見られ、ポールジョイント部側での主部材の破断も確認された。その他では、受水槽が建築物周辺に設置されており、受水槽の下部に亀裂が発生していた（図 5.2.21）。

図 5.2.13 妻構面の RC 造壁の面外破壊①

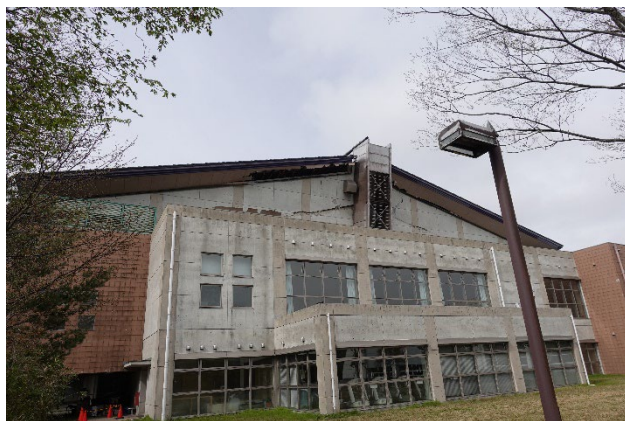
図 5.2.14 妻構面の RC 造壁の面外破壊②

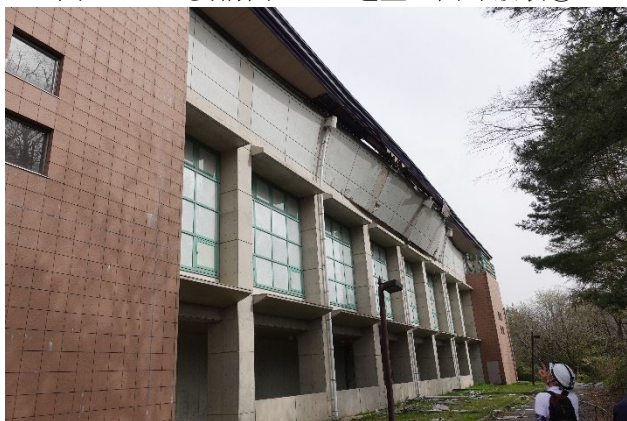
図 5.2.15 平構面の RC 造壁の面外破壊

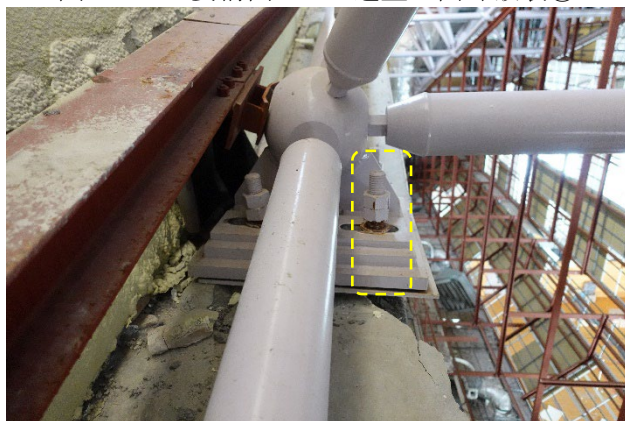
図 5.2.16 屋根支承部のアンカーボルトの伸び

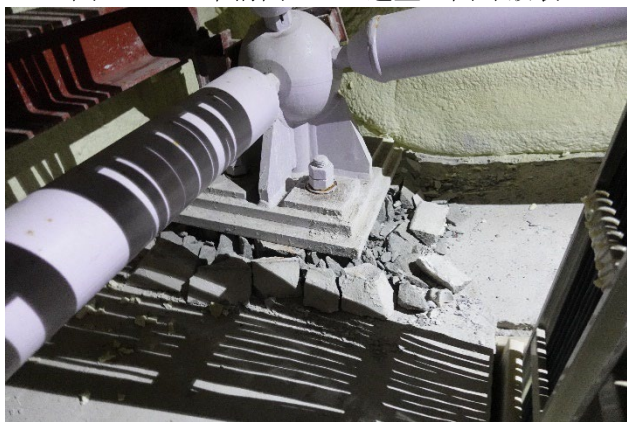
図 5.2.17 屋根支承部のモルタルの損傷

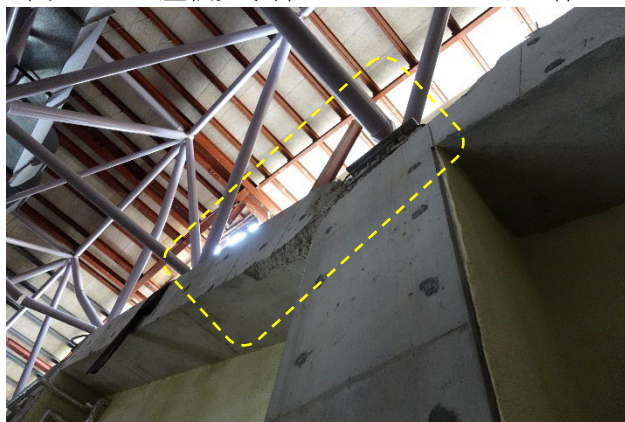
図 5.2.18 屋根支承部の接合部損傷

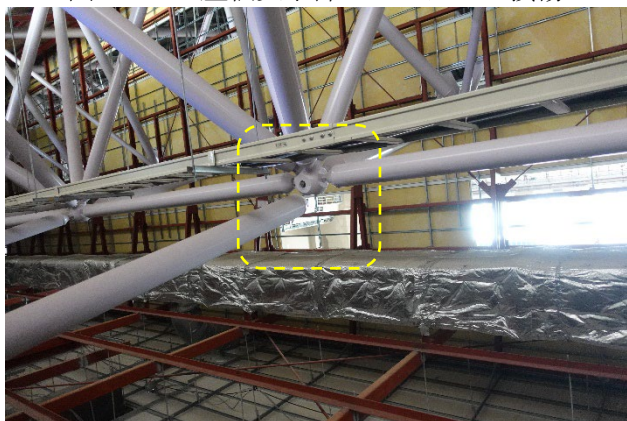
図 5.2.19 システムトラス屋根のポールジョイント部での破断

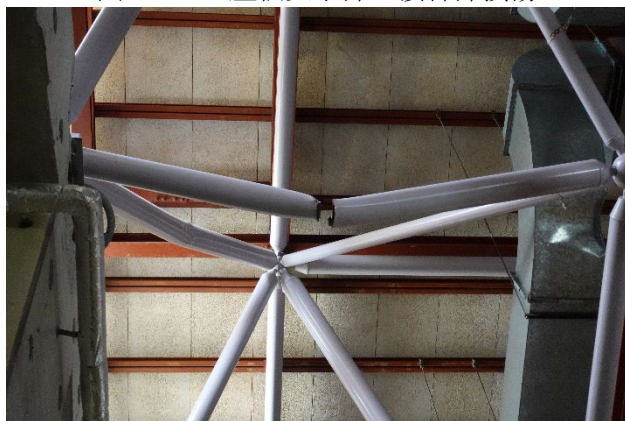
図 5.2.20 システムトラス屋根の主部材の座屈及び破断

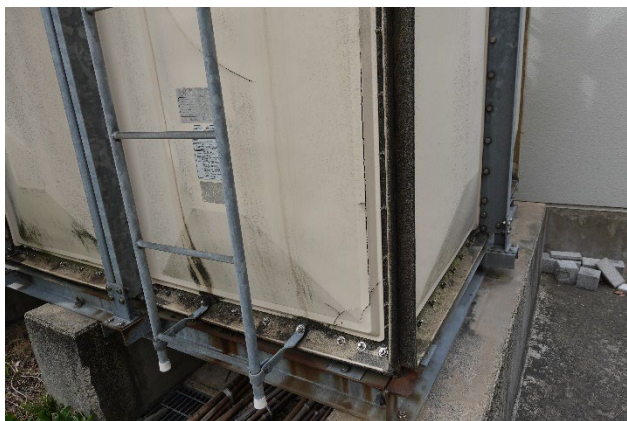
図 5.2.21 受水槽の亀裂

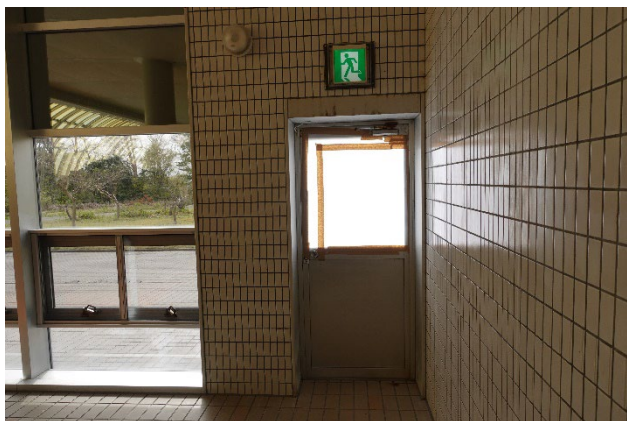
建築物 N-2 では、ドア部のガラスの割れが発生していた（図 5.2.22）。地震後にプールの水が抜けていたことから排水設備等が損傷している可能性が考えられる（図 5.2.23）。

図 5.2.22 建築物 N-2 のドアのガラスの割れ

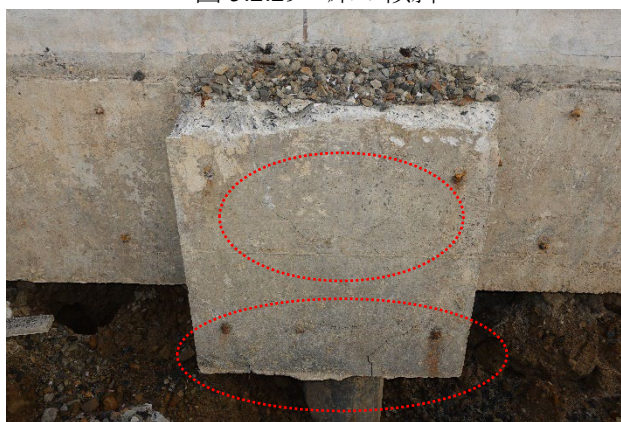
建築物 O は 2 階建ての鉄骨造建築物であり、施設管理者によると竣工年は 1992 年である。建築物の平面概略を図 5.2.25 に、建築物外観を図 5.2.26 に示す。地盤の一部が崩落しており、杭頭及びパイルキャップが露出している状況を確認できた（図 5.2.28）。建築物内部では、床の一部が下がっており、その周辺では地盤変状及び杭頭の露出が確認された（図 5.2.29 及び図 5.2.30）。図 5.2.31 にパイルキャップ及び基礎梁の被害を示す。パイルキャップでは、杭頭に図 5.2.31 に示すひび割れが発生していた。また、パイルキャップ中央に斜めひび割れが確認された。基礎梁では梁端コンクリートの剥落が確認された。

図 5.2.31 パイルキャップの杭頭近傍位置及びパイルキャップ中央位置でのひび割れ
