令和 6 年能登半島地震
免震建物の調査報告書
(一般公開用)

一般社団法人 日本免震構造協会

3. 具体的な調査結果の例（恵寿総合病院）

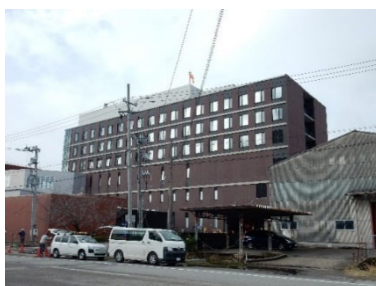
写真1 建物全景

<p>建物全景：免震構造である本館建物の全景である。建物外装材、および内部の機器についても全く被害がなかった。</p>	<p>免震層：免震装置に損傷は確認されておらず、罫描き記録計が設置されていた。罫描き記録計から最大 19.5cm の変位が見られ、積層ゴム支承の健全性を確認できた。</p>

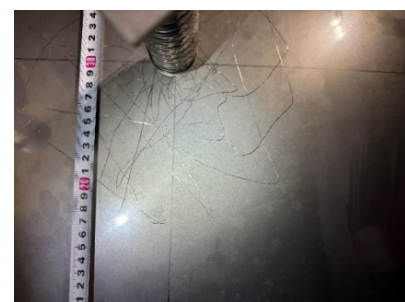
写真3 野描き記録

調査より得られた免震層の揺れ（変位）は、石川県では金沢市では3.0cm程度、富山県では4.0～5.0cm、新潟県では3.0～12.7cmとなっています。一方、もっとも震源に近い石川県七尾市では最大12～19.5cmの揺れが記録されました。ただし、建物を支える免震装置である積層ゴムアイソレータは積層されたゴムの総厚さは20cm程度であり、この厚さと同じだけの水平変位は既に出荷試験（※建設前にメーカーにて実施する性能確認試験）で経験しているため、問題のない範囲の揺れであったと言えます。また、免震層の目視調査でも異常がみられた免震装置は一つもありませんでした。

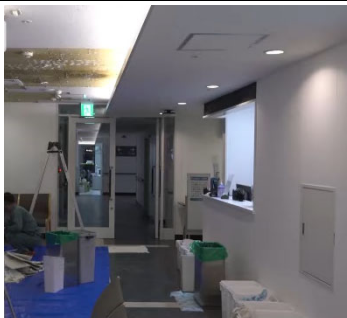
<p>免震棟の損傷事例(1)：耐震建物の 3 病棟と免震建物を繋ぐエキスパンションジョイントの一部カバーに損傷がみられたが、床に損傷がなく、患者の搬送に問題はなかった。</p>	<p>免震棟の損傷事例(2)：海沿いに立地しており、周辺の地盤の沈下があったが、出入りに問題はなかった。液状化対策として地盤改良の効果から、建物自体の沈下はなかった。</p>

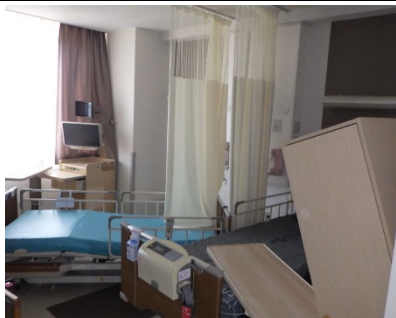
<p>隣接する耐震棟の室内状況：耐震建物の 2 棟には外観上、構造躯体の損傷はないように見えたが、内部の仕上げ、設備機器に損傷が生じたため、建物として使用できなかった。なお、耐震構造の建物では耐震補強がなされていた。ただし、患者 130 人を耐震棟から、免震構造で無被害であった建物へと移すことにより、医療行為を継続することができた。 (※写真は c3.com から転載)</p>
