**令和 6 年能登半島地震における建築物構造被害の原因分析を行う委員会**  
**最終とりまとめ（令和 7 年 12 月）**

**1. 本委員会設置の目的・経緯**

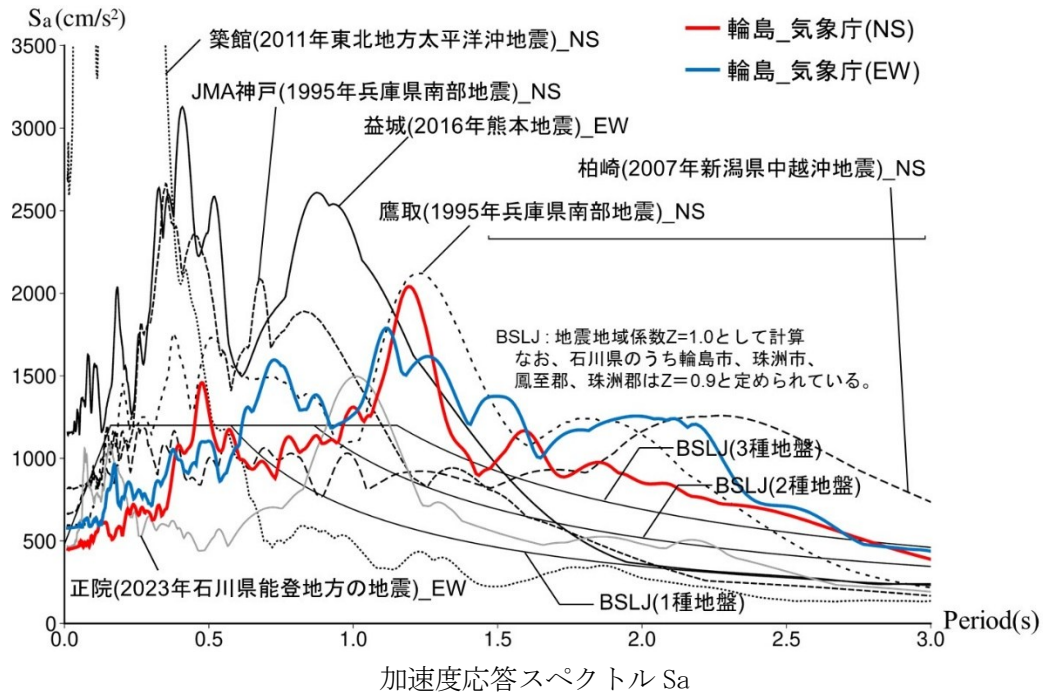
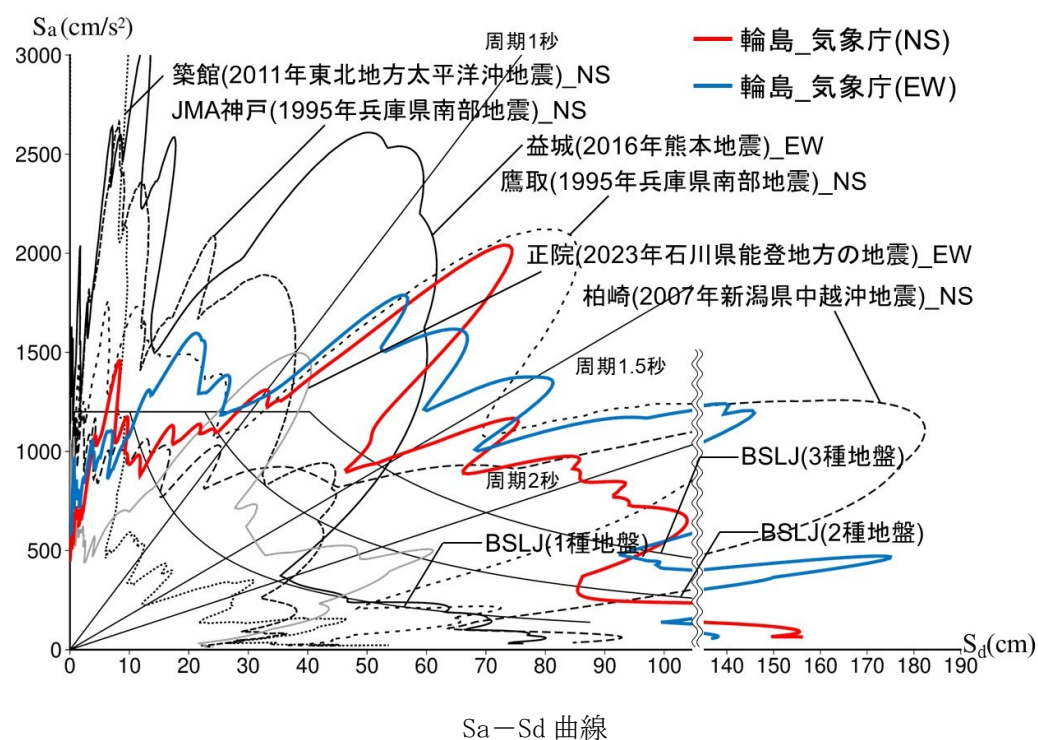
図 1 代表的な強震記録との比較 (h=5%) (気象庁輪島)

震度 6 強を記録した輪島市で観測された地震動の応答加速度は、兵庫県南部地震（1995 年）の際に JR 鷹取駅に設置された震度計で観測されたものと同程度であった（図 1 参照）。また、輪島市や珠洲市等の地盤上で観測された記録は、建築基準法に定める設計用地震動応答スペクトルを上回っていた。

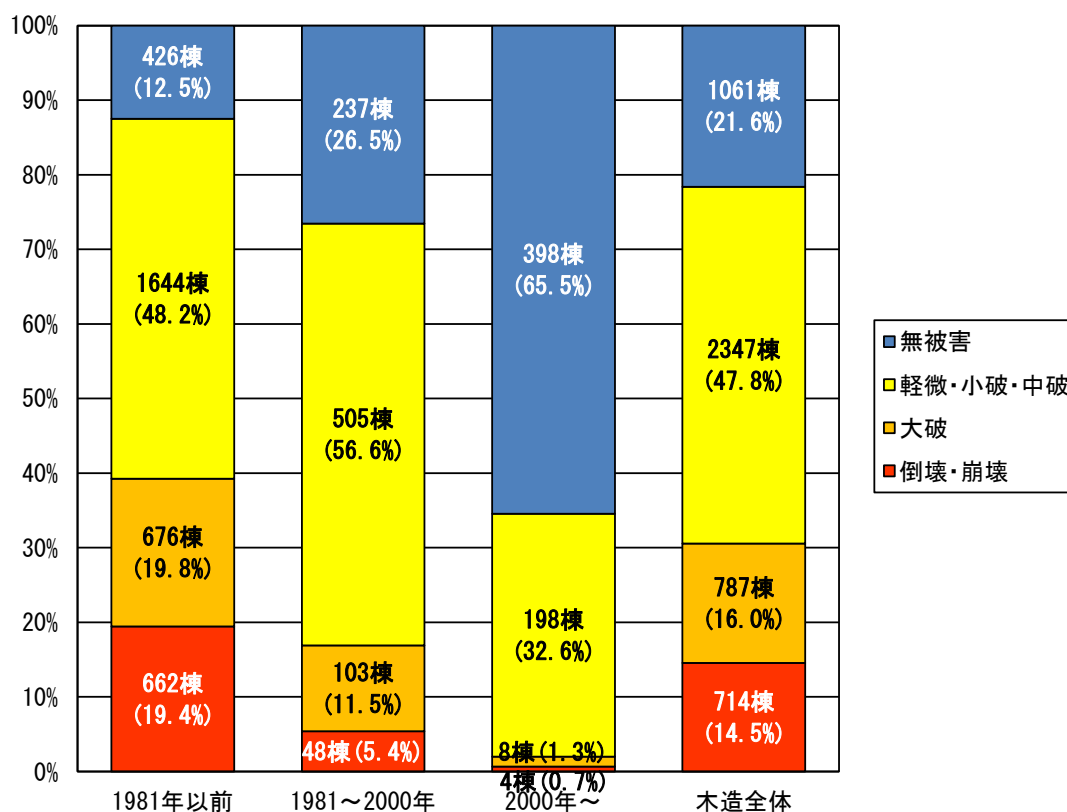
図 2 建築学会の悉皆調査による木造の建築時期別の被害状況

- 木造建築物の年代ごとの被害状況については、新耐震基準導入以前の木造建築物の倒壊・崩壊は 19.4%、新耐震基準導入以降では、2000 年の接合部等の基準の明確化以前の木造建築物の倒壊・崩壊は 5.4%、2000 年以降の木造建築物の倒壊・崩壊は 0.7% (608 棟のうち 4 棟) であった (図 2 参照)。これらは、平成 28 年 (2016 年) 熊本地震の際に益城町において実施した悉皆調査の結果と同様の傾向を示している。
- 新耐震基準導入以降 2000 年の接合部等の基準の明確化以前に建築された木造建築物の被害要因の分析のため、当該期間に建築され、図面が収集できた木造建築物のうち、被害状況が無被害であった 2 棟について分析したところ、壁量規定や 2000 年に明確化した基準に概ね適合していた。
- 2000 年以降の木造建築物で倒壊・崩壊した 4 棟のうち、図面が収集できた 2 棟について分析したところ、いずれも壁の釣り合いの良い配置の規定を満足しておらず、かつ 1 棟は壁量規定を満足していないことが確認された。なお、図面が収集できなかった 2 棟のうちの 1 棟については、関係者から、築 100 年程度の住宅を 2000 年以降に移築したものであり、壁が非常に少なかったとの情報が得られたことから、壁量規定を満足していなかったものと考えられる。なお、残りの 1 棟については、現時点では明確な被害要因が確認できなかった。

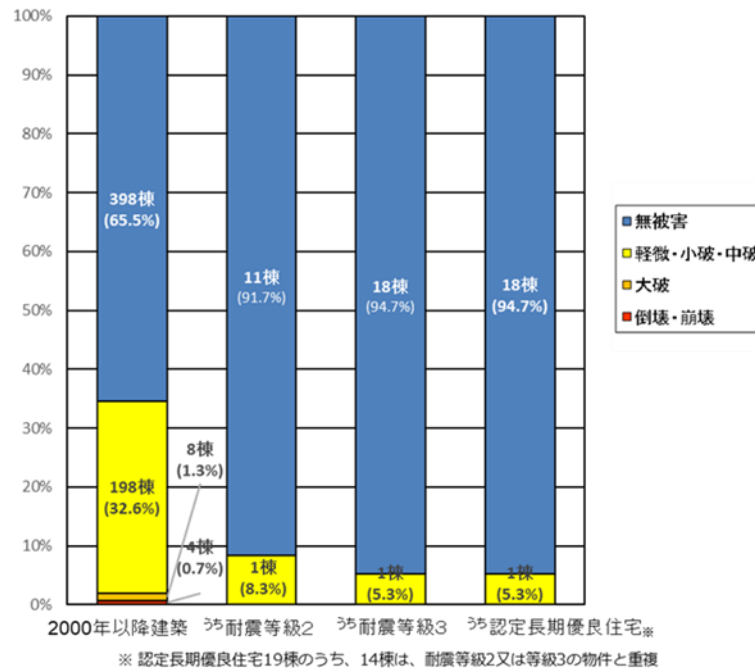
図3 耐震性能別の木造建築物（木造住宅）の被害状況

- ・ 悉皆調査を行った木造建築物のうち、住宅性能表示制度の耐震等級（構造躯体の倒壊等防止）2 を取得した木造建築物（木造住宅）は 12 棟であり、これらの住宅の被害状況は、1 棟が軽微から中破であったが、それ以外の住宅は無被害であった。また、住宅性能表示制度の耐震等級（構造躯体の倒壊等防止）3 を取得した木造建築物（木造住宅）は 19 棟であり、これらの住宅の被害状況は、1 棟が軽微から中破であったが、それ以外の住宅は無被害であった。さらに、長期優良住宅制度の認定を受けた木造建築物（木造住宅）は 19 棟であり、これらの住宅の被害状況は、1 棟が軽微から中破であったが、それ以外の住宅は無被害であった。

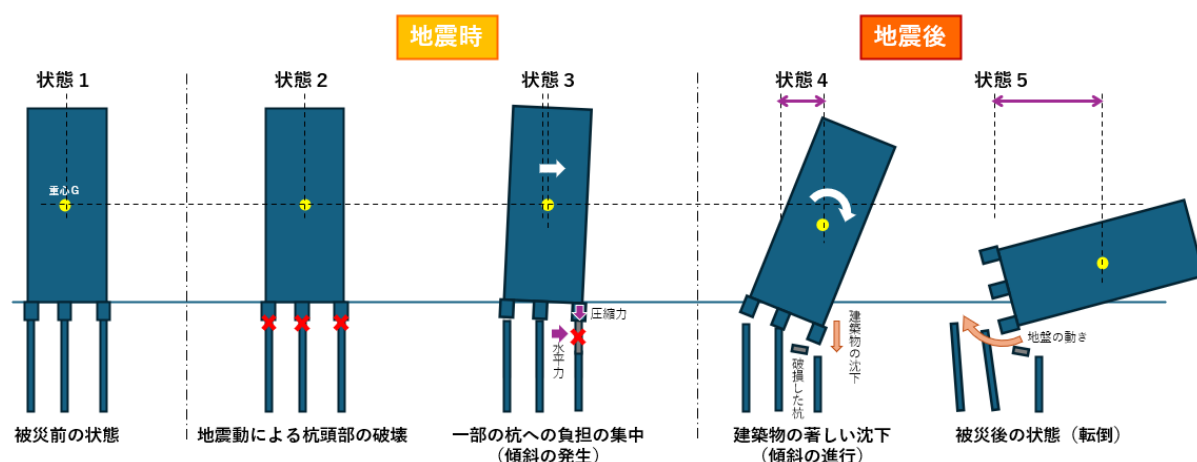
図 4 被災シナリオ

- 5
  - ・ 敷地及び周辺の地盤調査の結果、杭体の被害が見られた地表面付近はN値 2 以下程度の軟弱な地盤であった。
  - ・ 以上の結果から、転倒被害が確認された建築物にあっては、上記の複数の要因が複合して一部の杭に負担が集中しやすい状況にあるなど、片側に過大な傾斜を生じやすい構造（計画）であり、転倒を生じた東側の杭においてパイルキャップ下の数mの範囲で支持力を喪失する著しい被害を生じたことが推察された。また、既製コンクリート杭における大きな被害の発生には、高軸力下で杭頭部に作用するせん断力のほか、地盤の地震時の水平変形の影響が指摘された。
  - ・ これらの調査を踏まえて、転倒に至るシナリオ及び被害要因について、現時点では以下のとおり整理された。概略を図 4 に示す。ただし、建築物の転倒については未解明の部分も多く、今後の調査研究により変わり得るものであることに留意されたい。

15 状態 1：被災前の状態

状態 2：地震動による杭頭部の鉛直・水平抵抗の喪失

状態 3：圧縮側杭への水平力負担の集中による杭の支持力喪失につながる著しい破壊（傾斜の発生）

状態 4：杭の支持力喪失後の地盤の支持力不足による建築物の著しい沈下に伴う傾斜の進行

状態 5：被災後の状態（転倒）

- 旧耐震基準の建築物について、耐震化の一層の促進を図る。
- 現時点における転倒現象の過程の検討によると、現行基準（平成 13 年国土交通省告示第 1113 号）以前に建築された建築物については、建築物の基礎、上部構造及び地盤について、次の要因が重なることによって、転倒の可能性が高まる。
  - ・ 基礎が地震時に支持性能が容易に失われるおそれのある杭に支持されたもの。
  - ・ 上部構造が地震時に片側への傾斜を生じやすい構造（計画）であるもの。
  - ・ 杭の支持力が喪失した後、地盤の支持力不足により建築物が著しい沈下を生じるおそれのあるもの。

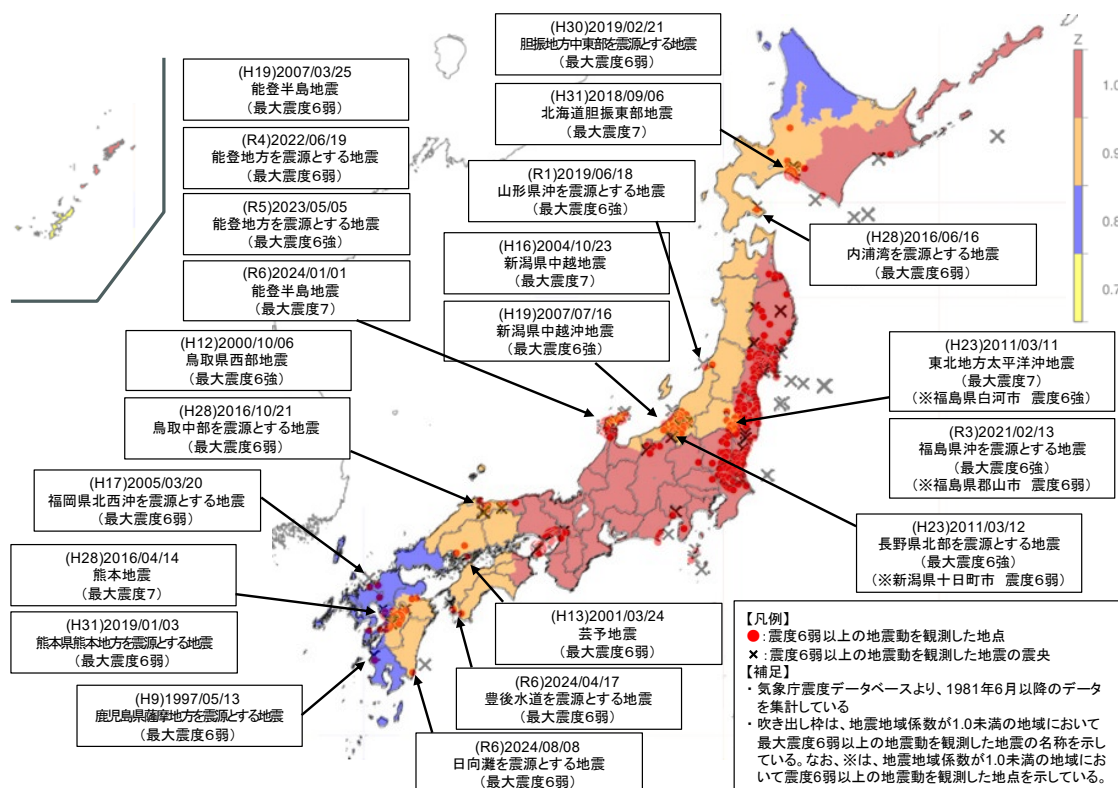
図5 1981年6月以降に震度6弱以上の地震動を観測した地点

10 ○ 一方、近年の地震では地震地域係数の低い地域においても、過去に建築物の大規模被害が発生した地震動に匹敵するような大きさの地震動が頻発している（図5参照）。

○ 地震地域係数が1.0未満の地域において大きな地震動が頻発している状況や、当該地域における地震動による建築物の被害の状況の検証、最低限の基準を定める建築基準法の趣旨等を踏まえながら、地震地域係数を用いた基準のあり方について検討を行う。
