## 第Ⅶ章 外皮構造の異業種施工取り扱い部のリスク分析

## 異業種施工取り合い部 T G 委員

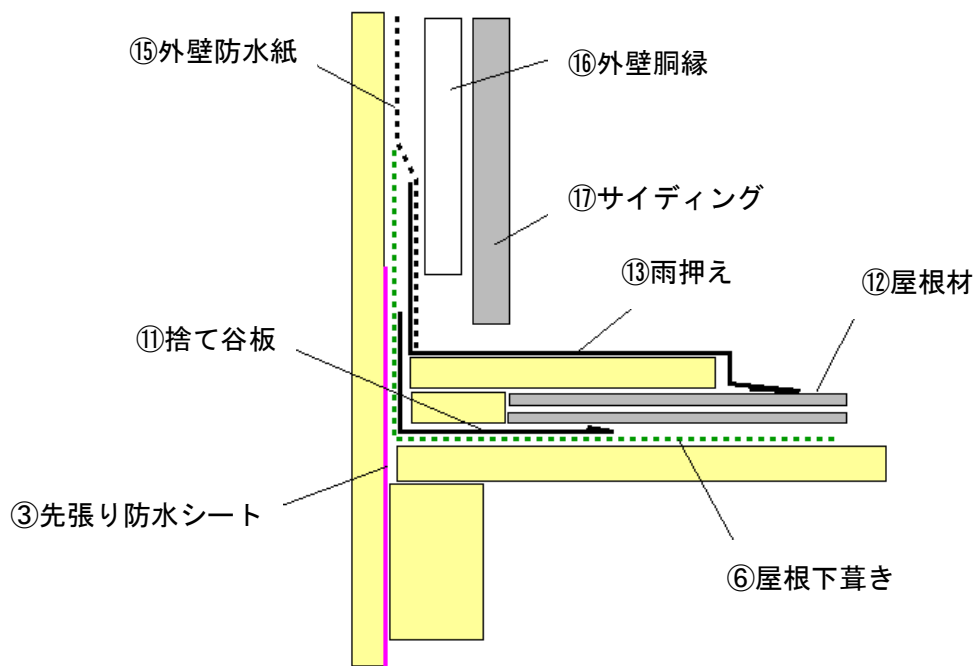
図 1.3.1 下屋の流れ方向壁際部の納まり断面図例

図 1.3.1 に示すように、壁際においては雨押さえと屋根材の隙間から浸入した雨水は、捨て谷板と下葺き材の上面を流下し、壁止まり軒先位置に達する。この雨水が躯体に浸入しないようにするためには、この水を屋根より後施工となる外壁防水紙の外面に導く必要がある。

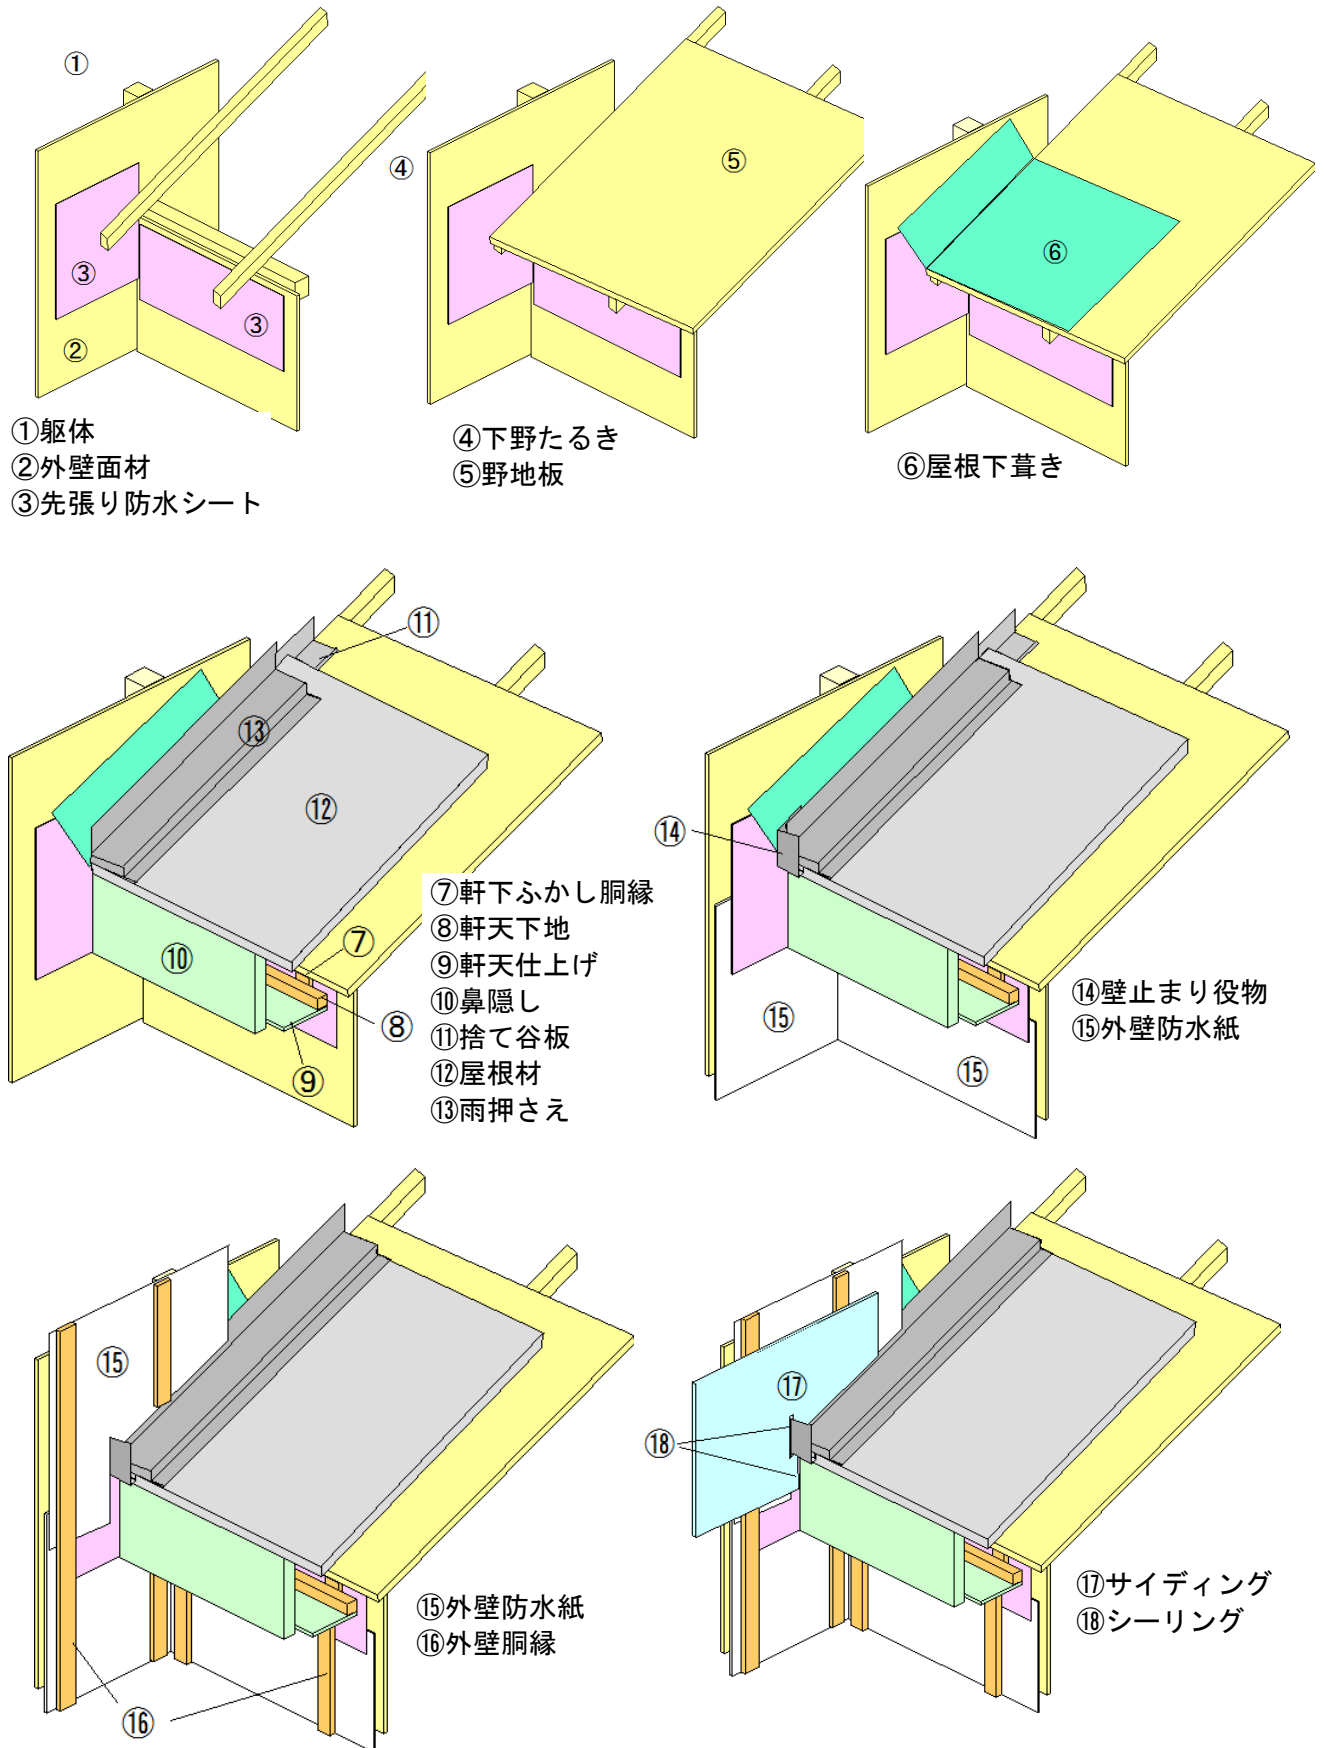
図 1.3.2 下屋の壁止まり軒先部の施工手順例

このため、図 1.3.2 に示す施工手順図において、③として表記した先張り防水シートを屋根の施工前に外壁面材上に施工し、下葺き材⑥の立ち上がりをその上にかぶせ、また、下段の外壁防水紙⑮をその下に挿入することが推奨される。

この施工手順に従った一連の工程と施工職種を、表 1.3.1 に示す。取り合い部の雨仕舞の要点となる先張り防水シートの施工は、工数としては極めて小さく、本来は外壁防水紙の施工と一連の工程であるにも拘わらず、外壁と屋根の木工事の間段階で実施しなければならないので、しばしば見落とされ、不具合の発生につながる。

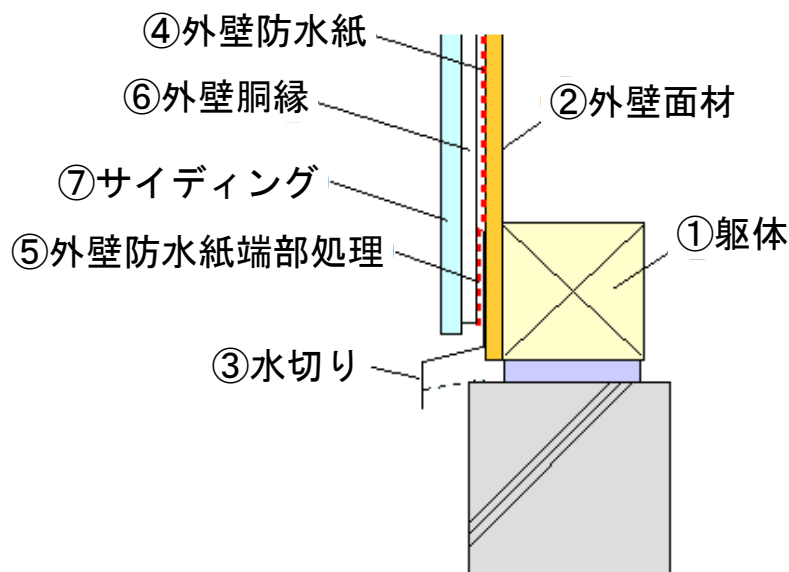
図 1.3.3 外壁土台まわりの納まり断面例（外壁乾式仕上げ、通気構法）

外壁土台まわりでは、図 1.3.3 に示すように、通気層内に浸入し、防水紙の表面を流下する雨水を下端の水切りで受け、外部に排出して躯体にまわり込むのを防ぐ必要がある。

このため、断面図③の水切りは、④の防水紙の施工前に取り付けるのが本来であり、表 1.3.2 はこの工程順序を示す。

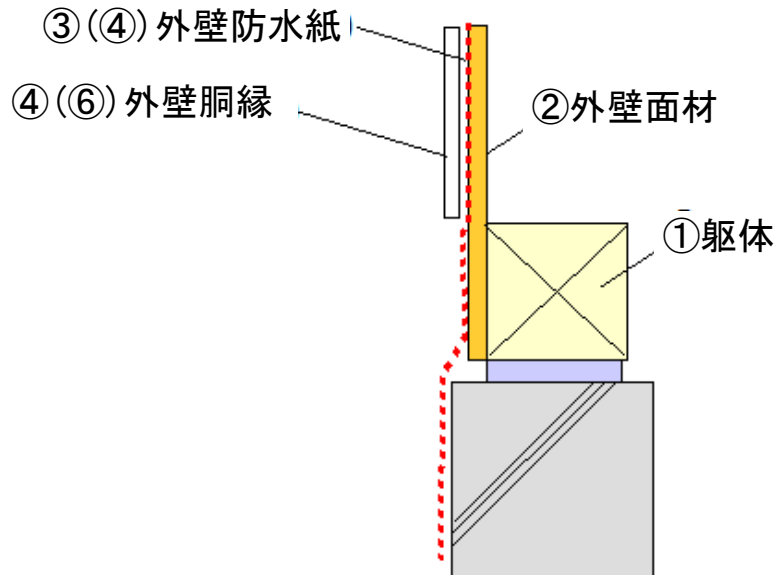
図 1.3.4 外壁土台まわりの納まり断面例（外壁乾式仕上げ、通気構法）

この場合、同一施工個所での異業種施工の交錯が無くなるため、工事計画が立てやすいが、水切りを施工するまで、防水紙の端末処理が出来ない。その結果、工事の途中で図 1.3.4 のような状態が放置されることになり、防水紙の損傷やこれに伴う躯体部への雨水浸入、床下換気の阻害などによる初期故障の発生を招く恐れがある。

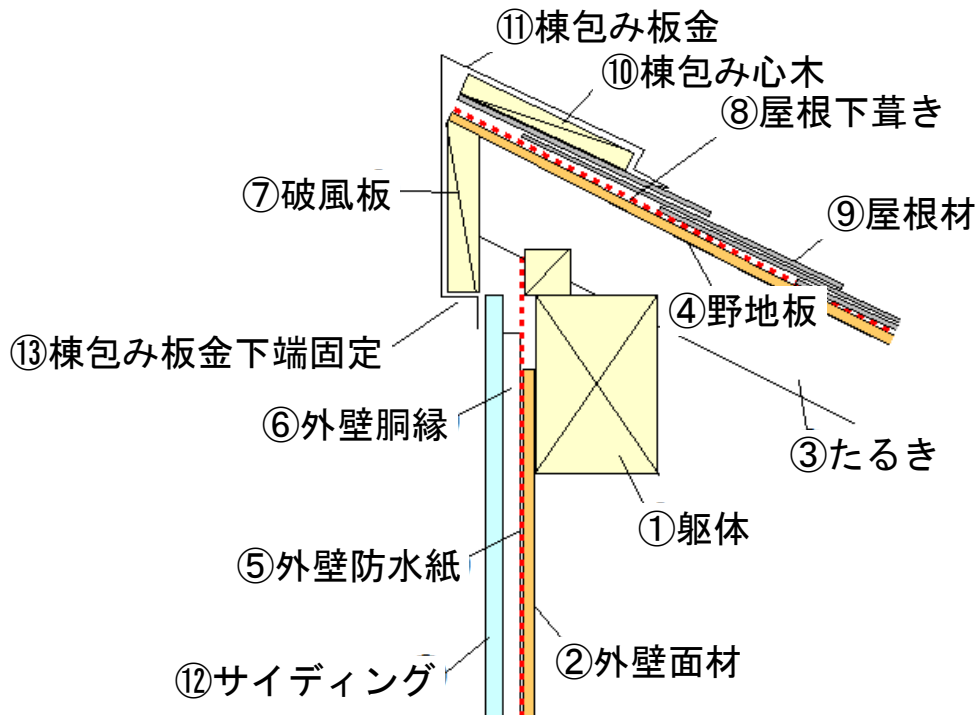
図 1.3.5 軒の出が無い片流れ屋根と外壁の取合い部断面例（外壁乾式仕上げ、通気構法）

軒の出がある一般の屋根形状では、屋根工事の範囲は軒先部で完結し、外壁工事は軒天井と取り合うため、屋根工事と外壁工事の施工部材が直接取り合うことは無い。しかし、図 1.3.5 に示すような軒の出が無い片流れ屋根の棟部においては、棟包み板金⑬とサイディング⑫が直接取り合うため、棟包み板金は後工程のサイディングの施工を可能にするため、下端の固定が出来ない。このため、棟包み板金下端の固定はサイディングの施工後の工程として残る。

実際には、屋根工は棟包み板施工時点で工事完了と認識し、一方サイディング工は板金工事を担当外と考えるため、結局工程⑬の施工責任分担が不明確のまま、施工忘れてトラブル（板金の風害、雨漏り）を招きやすい。
