# 粗雑工事情報の活用方策

1. 粗雑工事とは
2. 粗雑工事事例
3. 発生状況
4. 発生の背景
5. 情報の活用方策

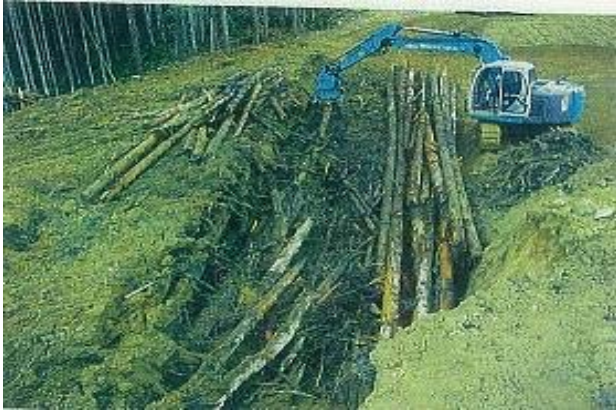
工期	4ヶ月間(平成16年度完了)
発覚した年	平成17年
契約額	6,825万円(落札率) 72%(低入工事)
措置内容	指名停止措置5ヶ月、成績表定点の減点(-23点)
工事概要	道路予定地内の樹木伐採、除草及び工事用道路の造成等
粗雑工事状況	<p>別途発注のボックスカルバート工事において現地を掘削した際、伐採木が埋められていることが発覚。伐採した木材の一部約230トン<del>を適正に処分せず、工事現場内(道路予定地)に穴を掘り埋めて処分。</del></p> <p style="text-align: center;">↓</p> <p>地中修補請求及び損害賠償請求を未だ履行していない → 督促中 元請け現場代理人、下請け従業員に執行猶予つきで有罪判決(懲役2~3年)</p> <div style="display: flex; justify-content: space-around;">

</div> <p style="display: flex; justify-content: space-around;"><span>地中より出てきた伐採木</span><span>掘り出した伐採木の集積状況</span></p>

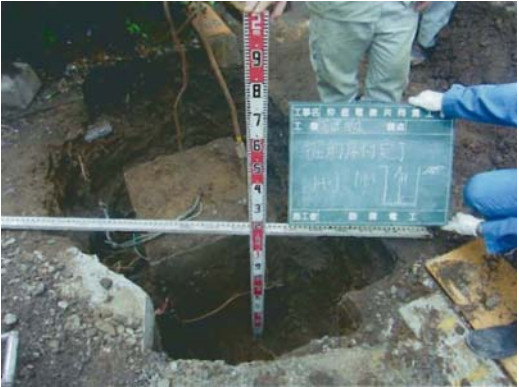
工期	9ヶ月間(平成15年度完了)
発覚した年	平成17年
契約額	7,014万円 (落札率)73%
措置内容	指名停止措置3ヶ月、成績表定点の減点(-28点)
工事概要	道路照明灯改修工事(既存道路照明灯の撤去及び新規設置工事)
粗雑工事状況	<p>既存の道路照明灯及びコンクリート基礎を撤去すべきであったが、一部の基礎について、地中に配管等があるなど撤去に手間がかかることから未撤去のまま地中に存置</p> <p style="text-align: center;">↓</p> <p>地中に存置されたコンクリート基礎を撤去するため、請負者に修補命令を実施 ⇒撤去工事を再度実施(工期約6ヶ月、道路規制を一部実施)</p> <div style="display: flex; justify-content: space-around; align-items: flex-end;"> <div style="text-align: center;">

<p>地中に存置されたコンクリート基礎</p> </div> <div style="text-align: center;">

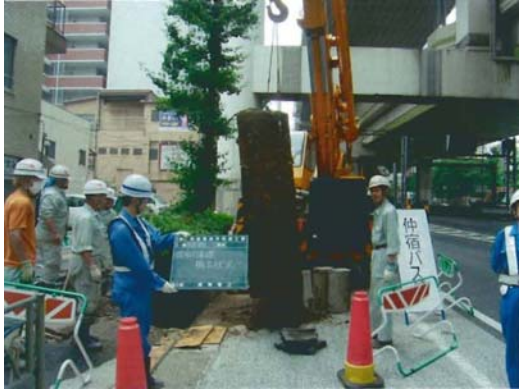
<p>撤去されたコンクリート基礎</p> </div> </div>

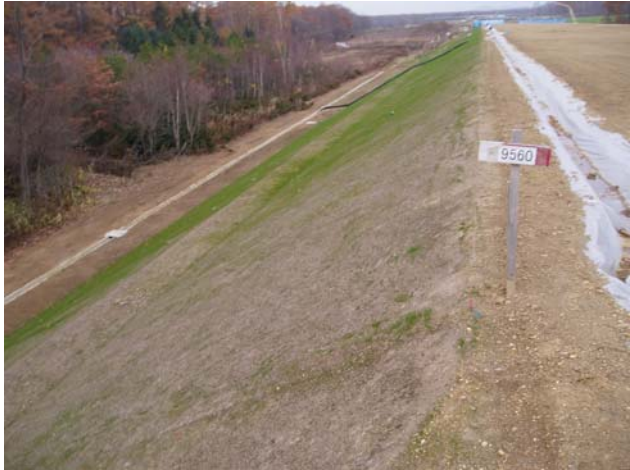
工期	6ヶ月間(平成18年度完了)
発覚した年	平成19年
契約額	2億1,840万円 (落札率)74%
措置内容	成績表定点の減点(-25点)
工事概要	道路の新設工事における盛土
粗雑工事状況	<p>春になり、盛土箇所<sup>①</sup>の法面部より湧水が発生し、法面の一部が崩壊した。</p> <p style="text-align: center;">↓</p> <p>盛土の締め固めの施工不良により、融雪水が盛土内部に浸透し、盛土法面部から湧出したことによる法面崩壊のため、請負者に修補命令を実施した。</p> <div style="display: flex; justify-content: space-around;"><div style="text-align: center;"> <p>崩壊した法面状況</p></div><div style="text-align: center;">

<p>修補後の法面状況</p></div></div>
