国総研砂防研究室現地調査報告

調査地：宮城県石巻市、女川町

実施日：平成 23 年（2011 年）4 月 8 日（金）

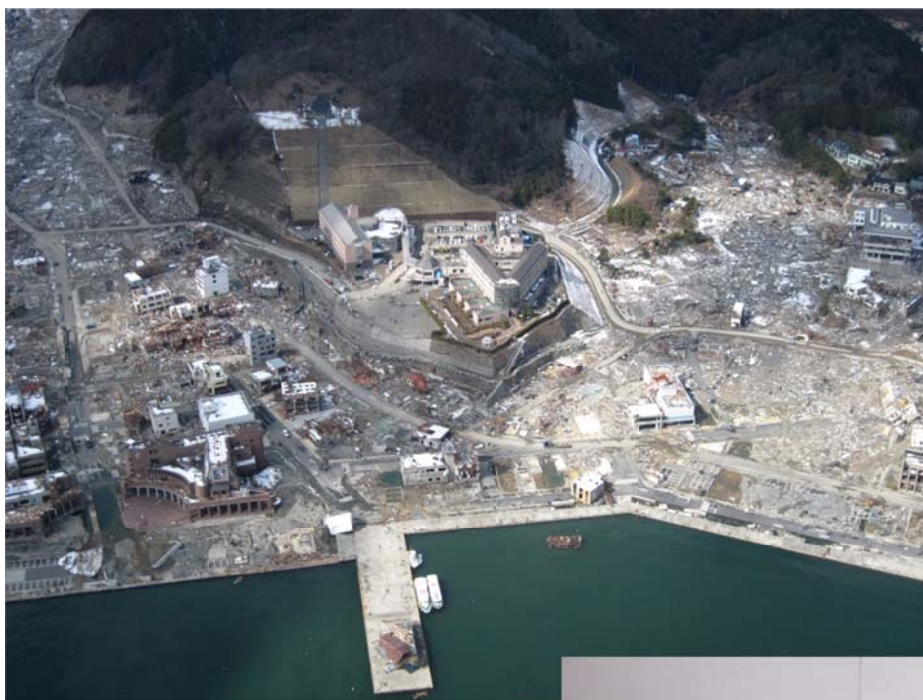
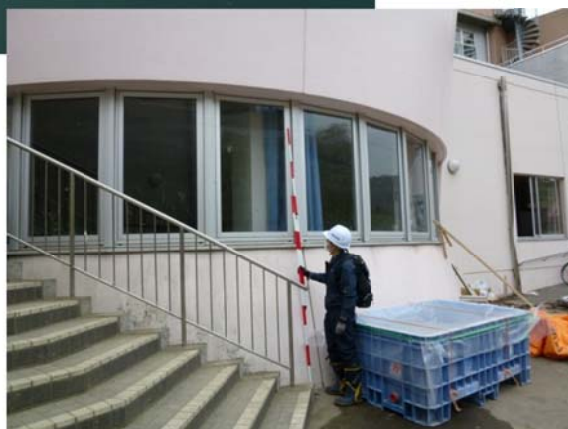
堀切山地区全景（3月18日へり調査撮影）

特定斜面利用事業により整備された斜面上部平坦面（EL16m）に町立病院と老人福祉センターがある。

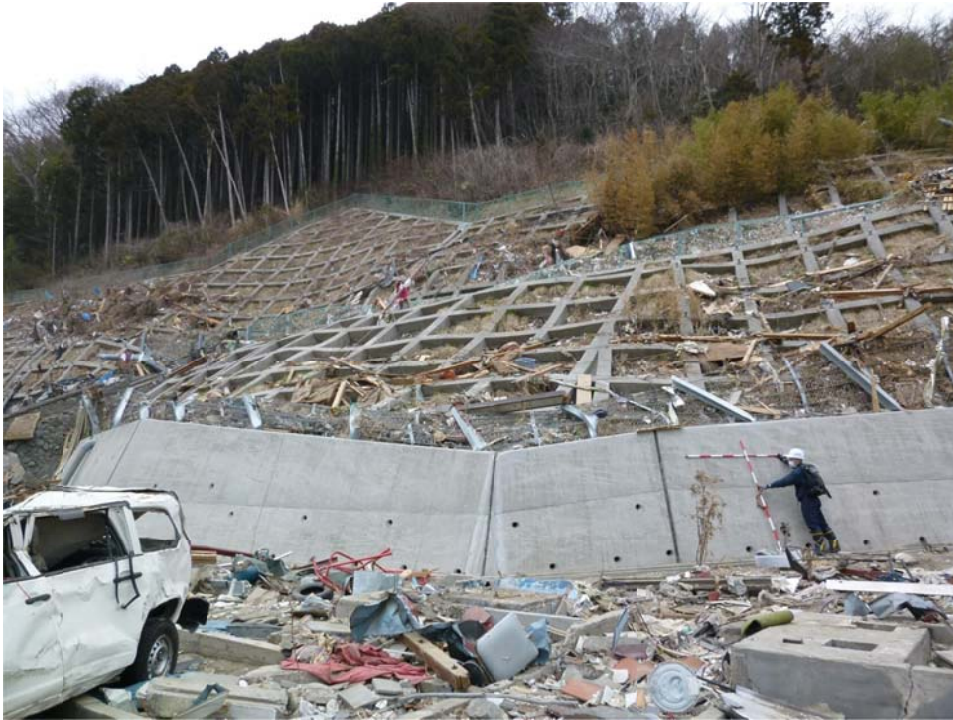
堀切山南側斜面の法枠

斜面上部のフェンス、生垣にゴミが引っ掛かっているものの、がれきの散乱は見られないことから、津波が台地面に乗った際には流速がそれほど大きくなかったことが推測される。

- ・津波によってストーンガードが斜面方向に倒れているが、法枠の構造上は問題ないと思われる。
- ・法枠の中の 吹き付け基材の剥離が多く見られたが、ラス張りの損傷はほとんど見られなかった。

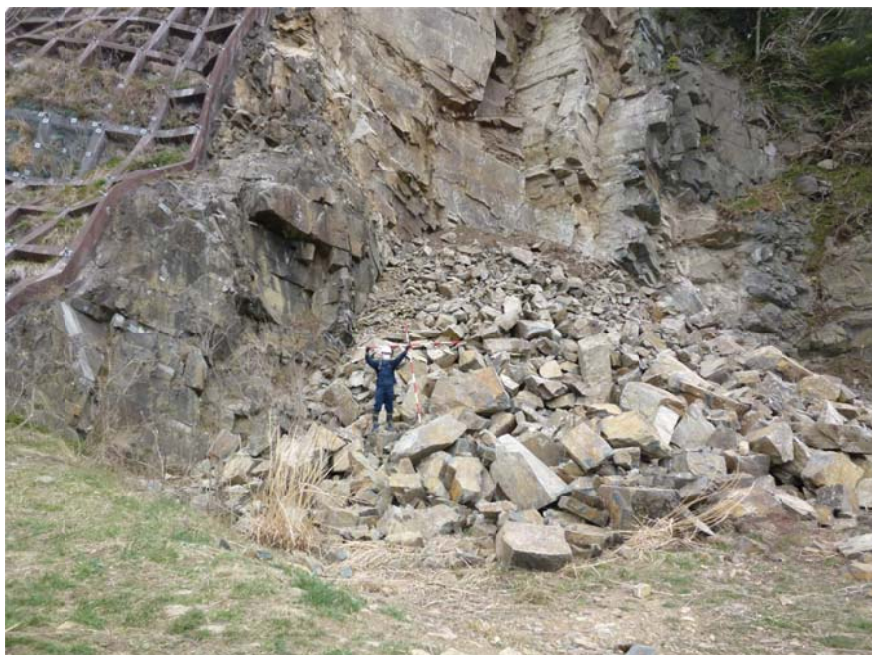
治山事業による法枠の右斜面での崩落
斜面下の人家の住人によると 4 月 7 日の地震でも崩落があったとのこと。

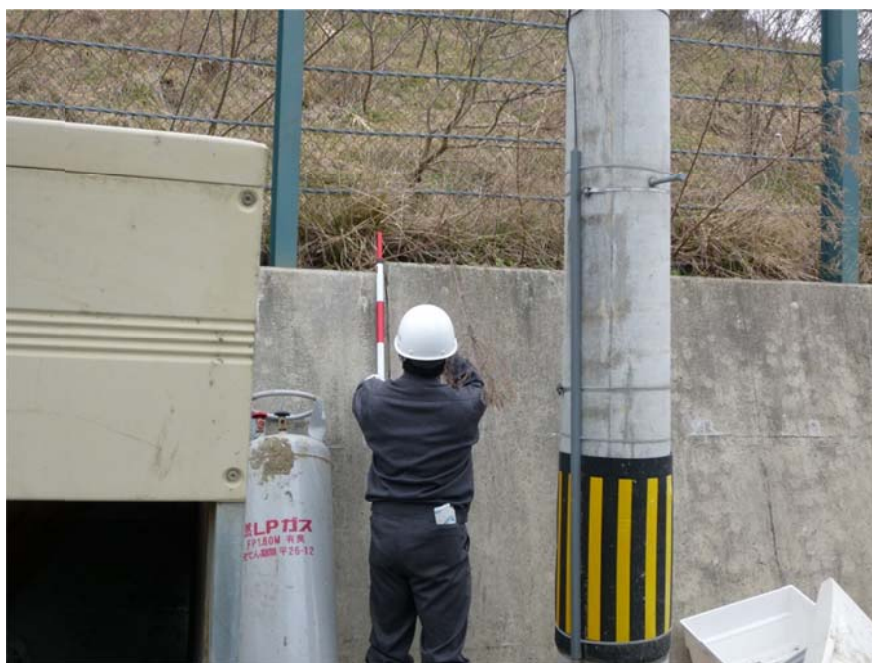
擁壁工に施工目地を挟んで、地震の影響と見られる 3 cm 程度の縦ズレが発生している箇所があった。
