岳本川土石流災害調査所見

国総研砂防研究室 岡本室長
土研火山・土石流 武澤研究員

調査場所：大分県由布市湯布院町大字川上（大分川水系大分川岳本（たけもと）川）

調査日：平成 24 年 7 月 5 日（木） へり調査および溪流現地調査
平成 24 年 7 月 6 日（金） 土石流氾濫地域調査

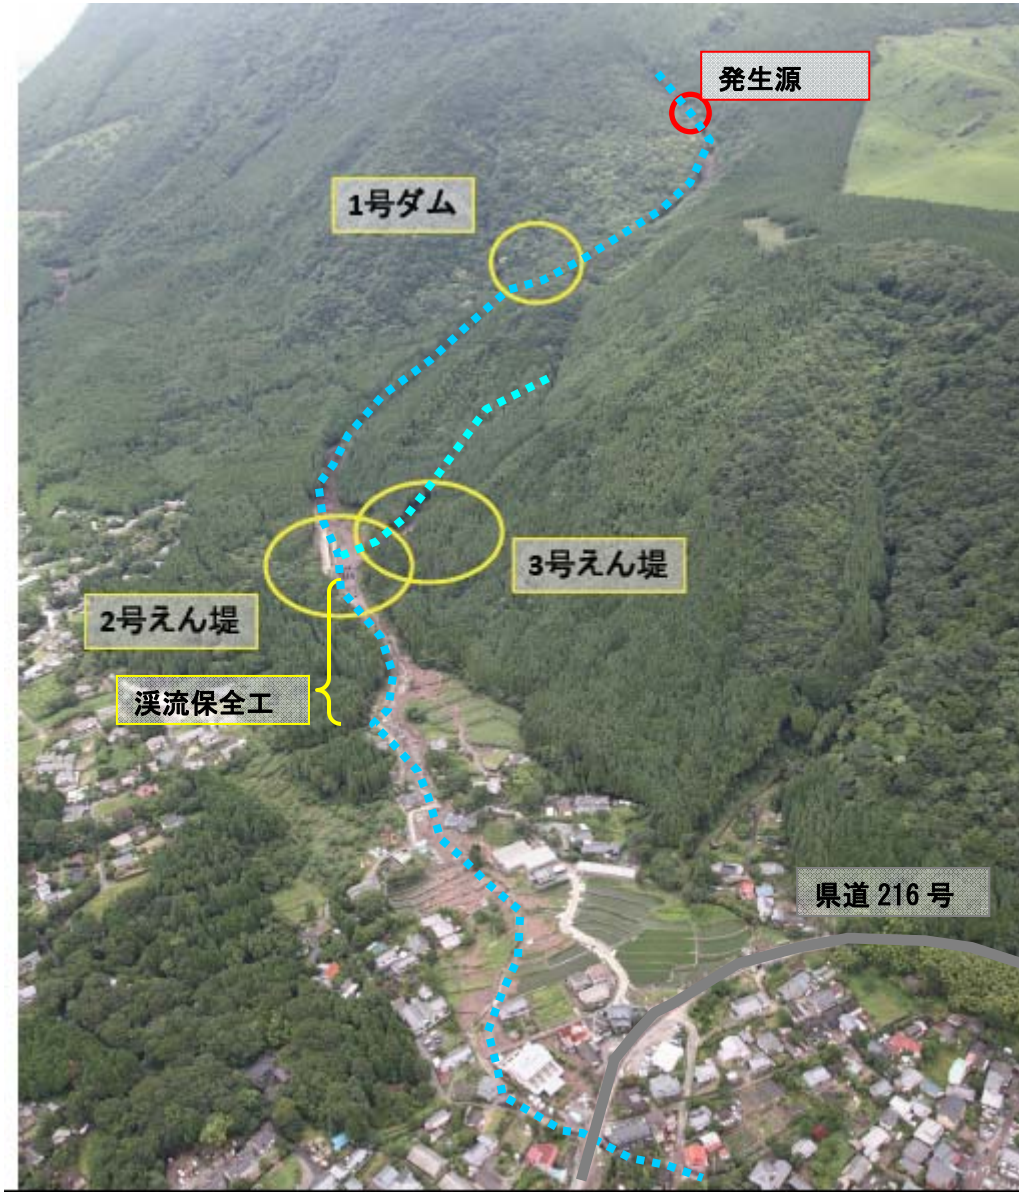
写真1 岳本川状況図（県提供資料に加筆）

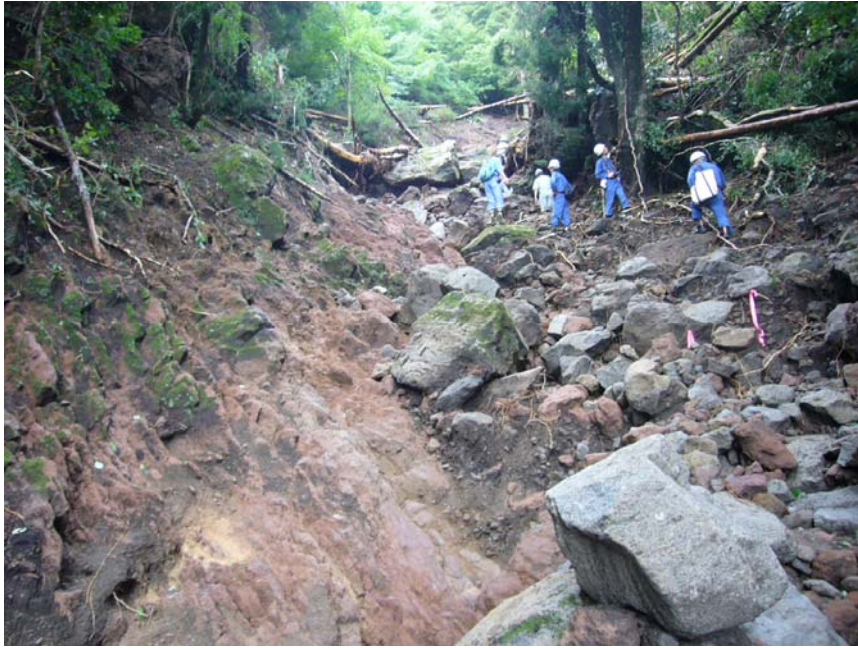
- ・ 発生源では崩壊地は確認できなかった。本災害は崩壊起因による土石流ではなく、溪床

堆積物が降雨によって移動し、土石流となって流下したものと思われる。

- ・源頭部付近（1号えん堤設置位置から約350mより上流部）では、雨水が流下した痕跡は見られたが、溪床堆積物の岩にコケが付着していること等から、この区間は主要な土砂生産源ではないと考えられる。この区間の侵食深は1~2m程度と考えられる。河床勾配は25°程度。

写真 2 岳本川の土石流発生箇所の上流部。上流部に崩壊地は確認できなかった。

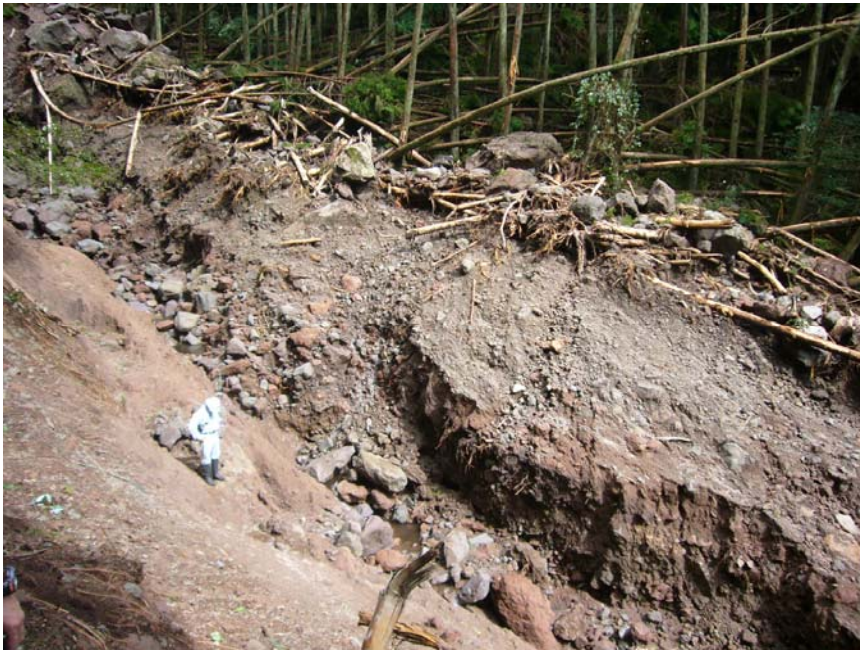
- ・1号えん堤設置位置から350m上流区間は、河床が顕著に掘れており、かつ河道幅も広いことから、この区間が主要な土砂生産源と考えられる。この区間の侵食深は2~4m程度で、最大約5m侵食されている箇所も見られた。河床勾配は15°以上。

- ・両岸には溪岸侵食に伴い多数の流木が発生したほか、上流の流木の一部が溪岸に堆積しているのが確認できた。

写真 3 岳本川の土石流発生箇所の下流部。河床が顕著に侵食されており、溪岸上部に流木（倒木含む）がいたるところで確認できた。

- ・1号えん堤上流部の溪岸に不安定土砂が堆積しており、今後の降雨等により再び土石流となって流出する可能性があるため、緊急的な砂防施設の整備が必要である。

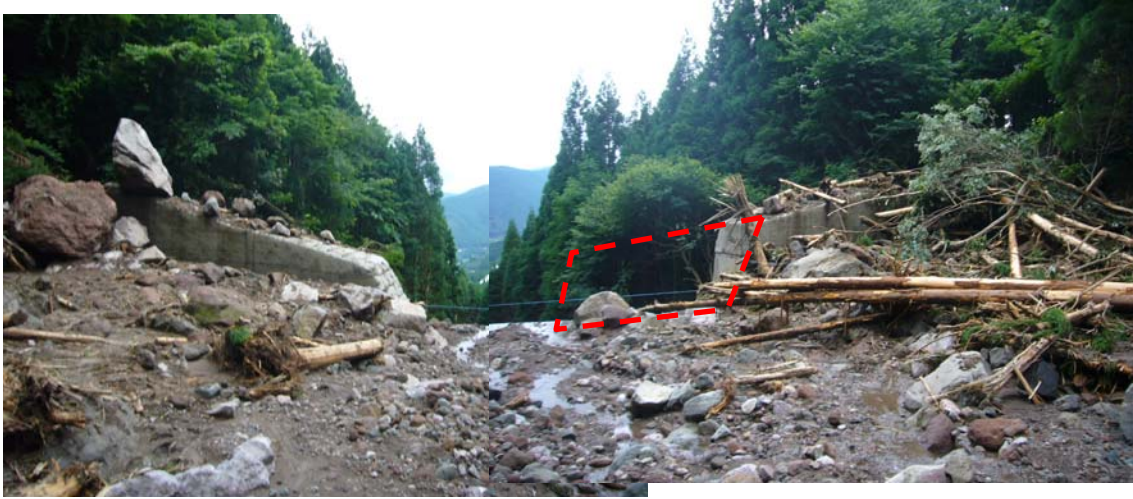
- ・1号砂防えん堤の右岸袖部上を土石流が越流した痕跡が見られた。また、えん堤の右岸袖部（長さ約4m）が施工目地を境にブロック状に破断し、下流に流出した。しかしながら、下流の前庭保護工（側壁護岸、水叩きコンクリート）に顕著な損壊は確認できなかったことから、土石流の継続時間は短いと推定できる。

- ・1号砂防えん堤の右岸下流に5mの巨礫が確認されていた（現在は破碎されている）。袖部を飛ばしたのはこの巨礫による可能性が考えられる。

写真4 1号砂防えん堤の被災状況（赤い波線は袖部が飛んだ箇所）。土石流は袖部を越流している。

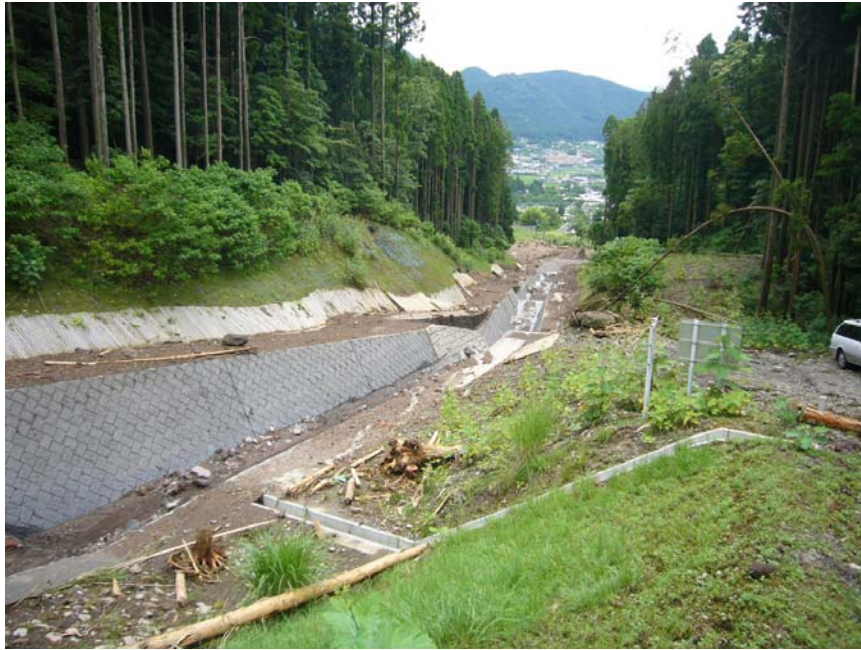
- ・溪流保全工（流路工）は多少湾曲しており、土石流は湾曲部で乗り上げていた。流路工の末端は暗渠となっており、その周辺に流木や土砂（最大礫径1m程度）が氾濫していた。

写真 6 2号えん堤下流の溪流保全工。幅約4m、高さは約3m程度。水路勾配は6~8°。水路は右岸へ湾曲しており、土石流は湾曲部で左岸側に一部氾濫していた。

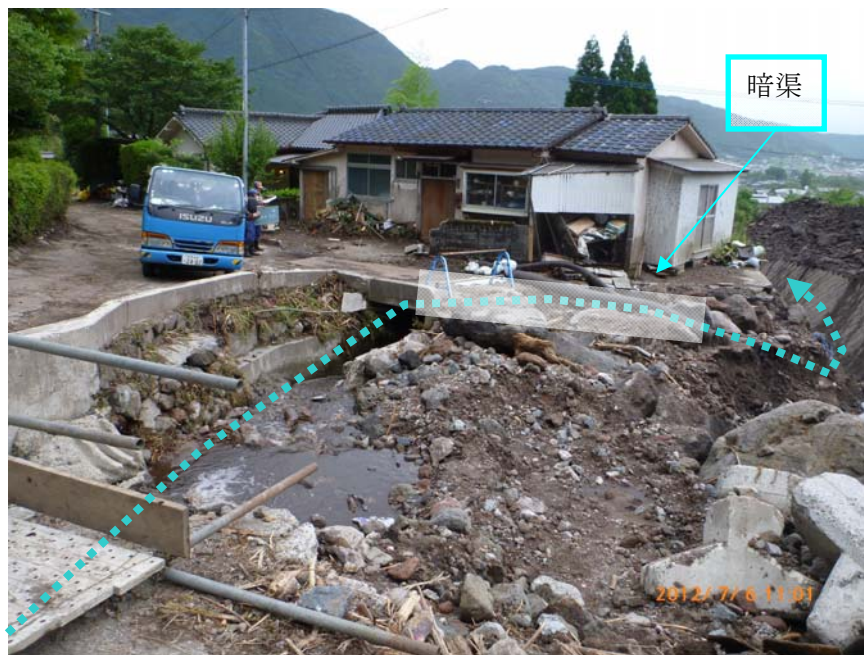
- ・土石流は暗渠地点から主として河道右岸側の水田に氾濫していた。大きな流木と巨礫はその地点から下流には見られなかった。

写真 7 流路工下流端。流水は、流路工から暗渠を介して下流の水路に排水されるが、暗渠で埋塞したため、ここから土石流が氾濫した。正面の家屋には土砂が流入し、約1.5mの水位の痕跡が確認できた。

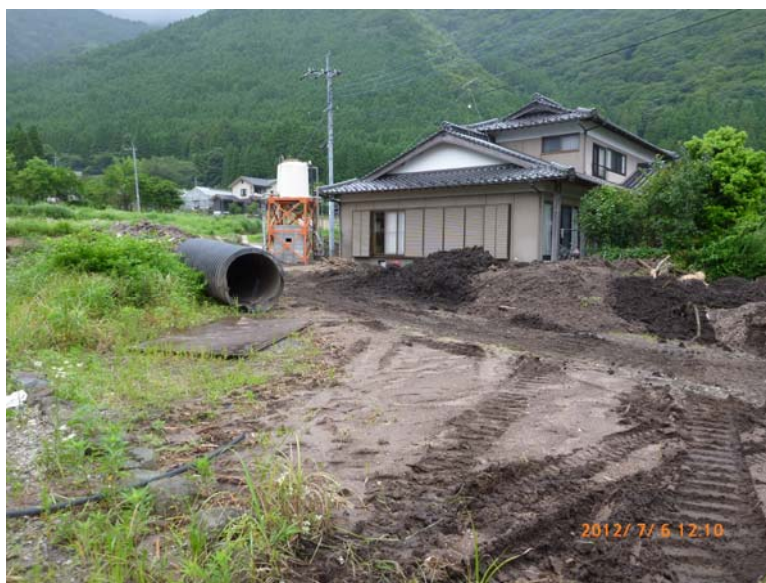
写真 8 県道 216 号から上流部にある家屋。大きな流木は確認できなかった、1m程度の巨礫がひとつ確認できたが、主要な粒径は数 10cm 程度であった。

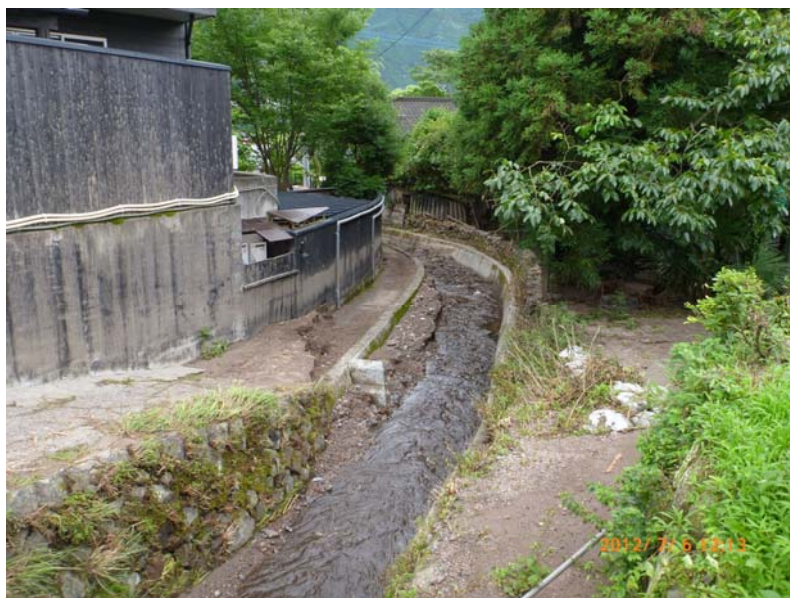
- ・岳本川は県道216号下のボックスカルバートを介して流れている。県道下流部の水路断面は県道上流部の水路断面より小さく、土砂・水は県道下のボックスカルバートを通過し

た地点で氾濫した痕跡が確認できた。

- ・ 県道下流部の氾濫地域はそこから溢れた土砂や水が水路、道路を流下して広がったものと考えられる。県道下流側で氾濫した土砂は、一部 20cm 程度の礫は見られるが、ほとんどは数 cm 程度の砂礫や砂、泥である。

写真 9 県道 216 号から下流側の水路を望む。水路幅は約 2m、水路高さは約 1m。水路周辺に堆積土砂が確認できる。
