## 安佐北区可部東 6 丁目周辺（溪流番号 I-1-9-1154） 現地調査報告

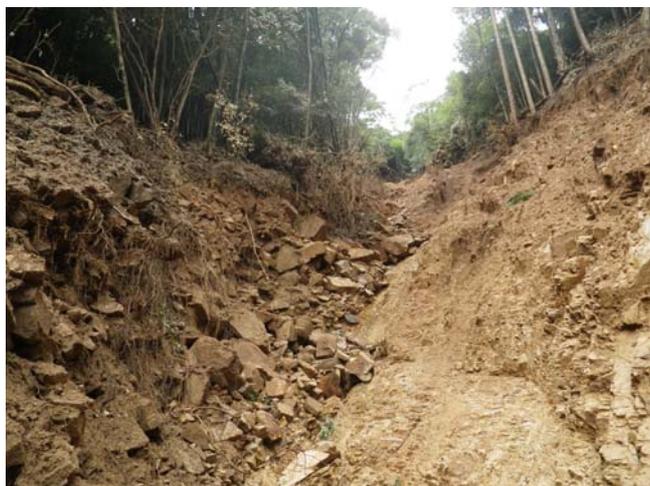
写真1 溪岸に残存している不安定な土砂の状況

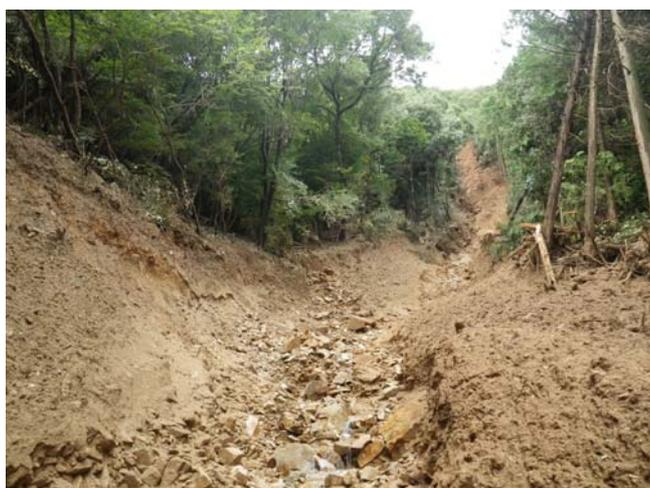
写真2 勾配の変化と土砂の堆積状況

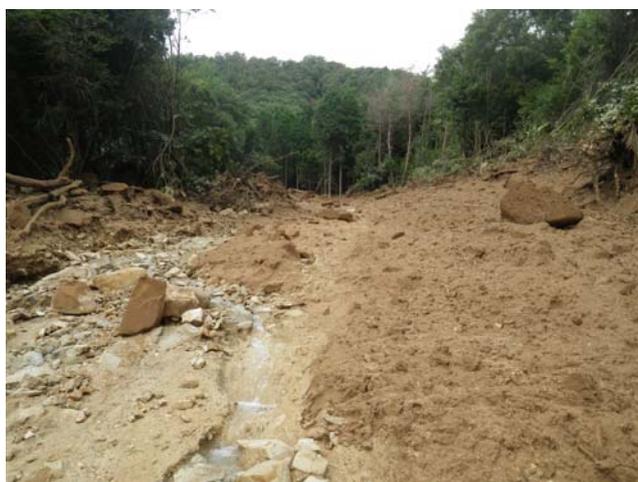
写真3 表層が流出し流路が広がった状況

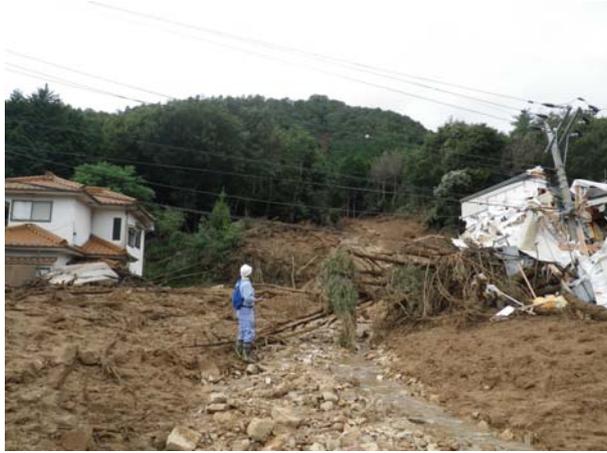
写真4 家屋の被災状況

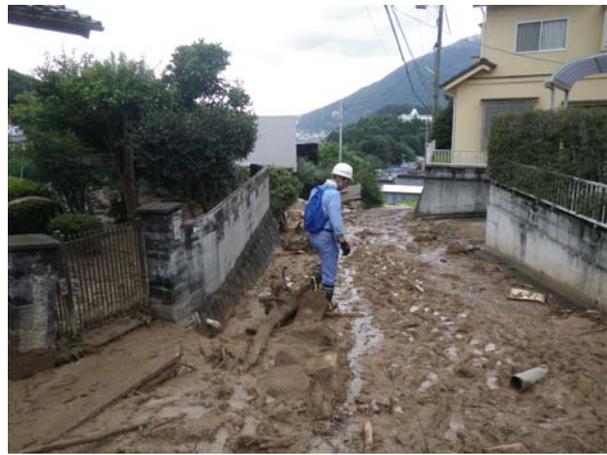
写真5 道路への土砂流出状況

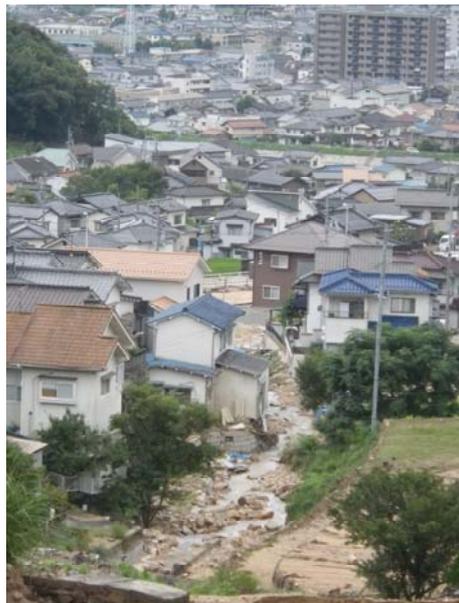
写真6 農地への土砂流出と流路の埋塞状況

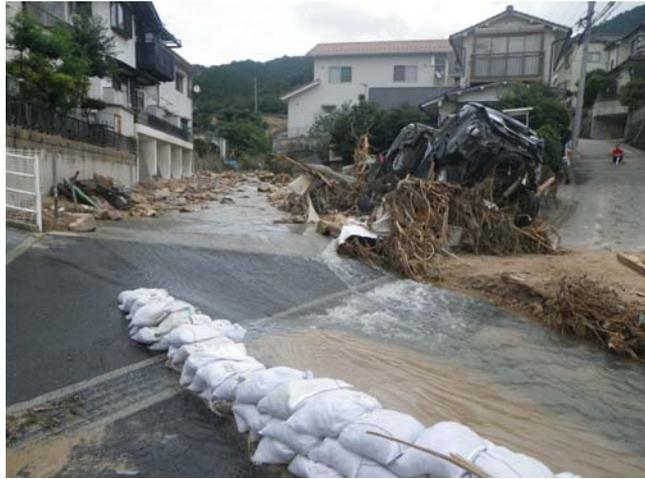
写真7 橋梁の閉塞と流水の流下状況

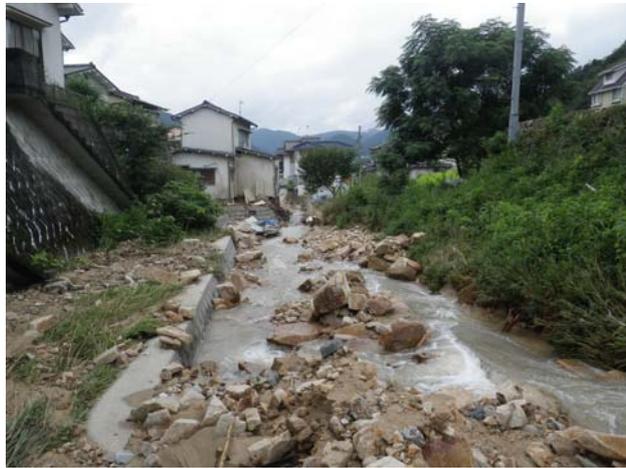
が埋塞し流路周辺に位置する家屋との比高差が小さくなっている。

写真8 流路の埋塞状況

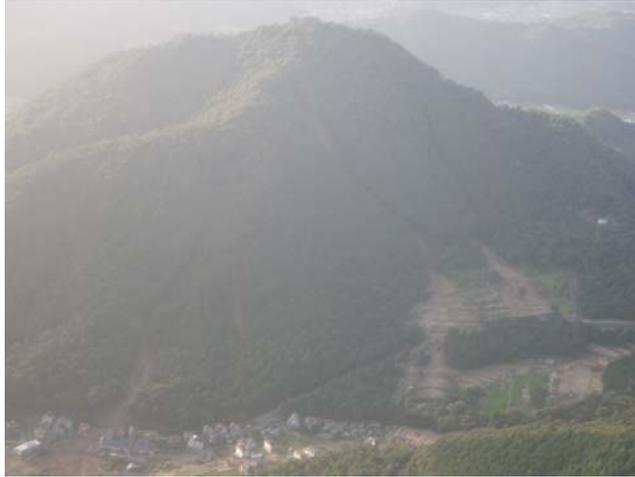
写真10 (溪流番号 I-1-9-1154 周辺)

- なお、溪流番号 I-1-9-1154 周辺から溪流番号 I-1-9-1149 にかけて、被災している周辺についてヘリ調査を実施した。天然ダム等の異常な堆積は見受けられなかった。また、大規模な拡大崩壊等の恐れがあるような変状は見受けられなかった。
