2020(令和2)年2月5日神奈川県逗子市で発生した土砂災害の調査結果

2020(令和2)年2月7日(金)

国土技術政策総合研究所 土砂災害研究部 土砂災害研究室 室長 中谷 洋明  
研究官 金澤 瑛

神奈川県逗子市池子

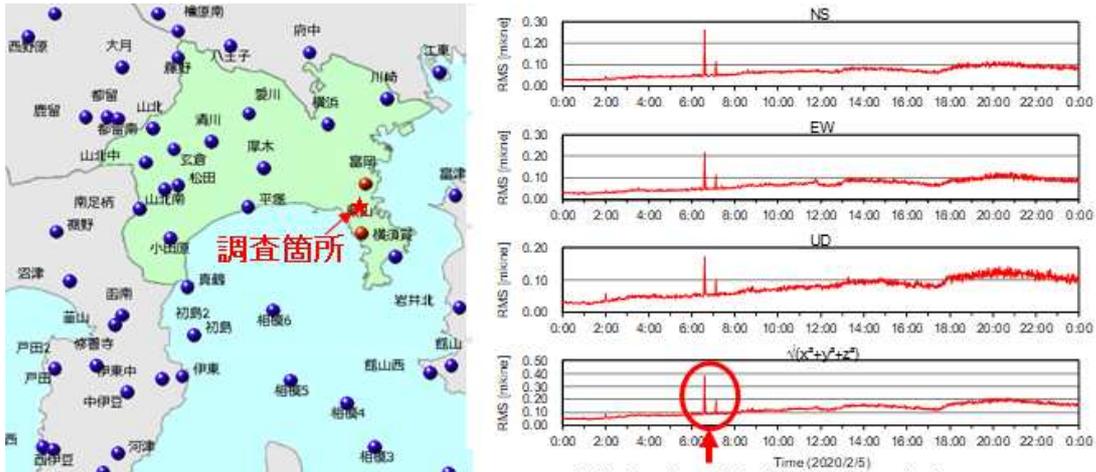
### 図-6: 防災科研Hi-Net観測局\*配置図

周辺の広域的な工学基盤面での振動を国土交通省砂防部が運用する大規模土砂移動監視システムで確認したところ、崩落の発生した2月5日の朝6時半過ぎに約0.4ミリカイン(mkine=10<sup>-3</sup>cm/sまたは10<sup>-5</sup>m/s、以下同じ。)、7時過ぎに約0.2ミリカインの微小地震が観測されていた(いずれも1分間単位の二乗平均平方根(RMS)、防災科研・Hi-Net 富岡地点のもの。)。但し、当該地点でのバックグラウンド振動(生活ノイズ)が0.1~0.2ミリカインあることから、表層での増幅効果を考慮しても、これらの微小地震が直接的な誘因であったとは考え難い。

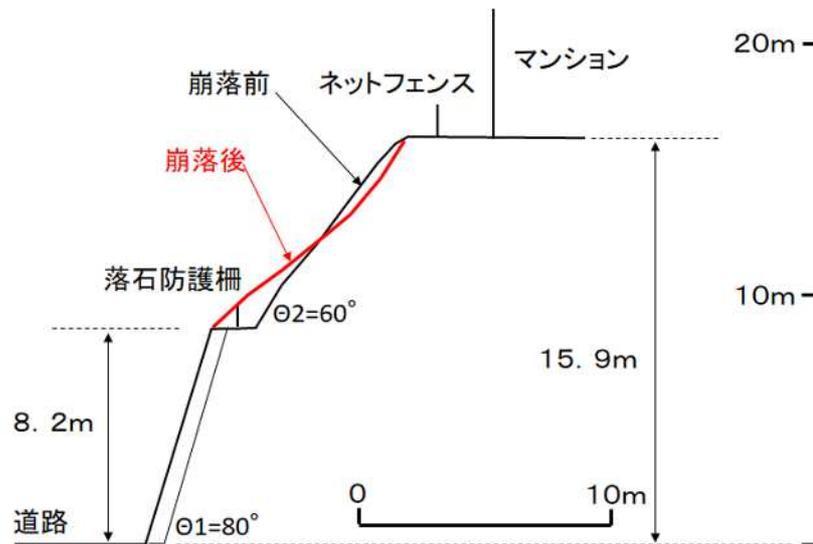
図-7:横断図(崩落後 神奈川県砂防海岸課資料に一部加筆)

調査箇所の横断面を図-7の通りであり、浅い尾根地形の縁に沿って、北西~南東に外形上ほぼ一樣にあるひと続きの斜面の一部であり、縦断面からは大きな特徴は見られない。但し、崩落発生後の2月23日に、当該箇所の両側斜面で実施した簡易動的コーン貫入試験により土層深は概ね70cm以上であった。周辺で外形的に類似性のある斜面の調査実績では、土層深は100cmを超えるのが標準であった。崩落箇所の土層は周囲に比べてやや薄かったと判断される。このことは、崩落箇所において植生がやや貧弱、かつ、乾燥傾向が見られたことと整合する。

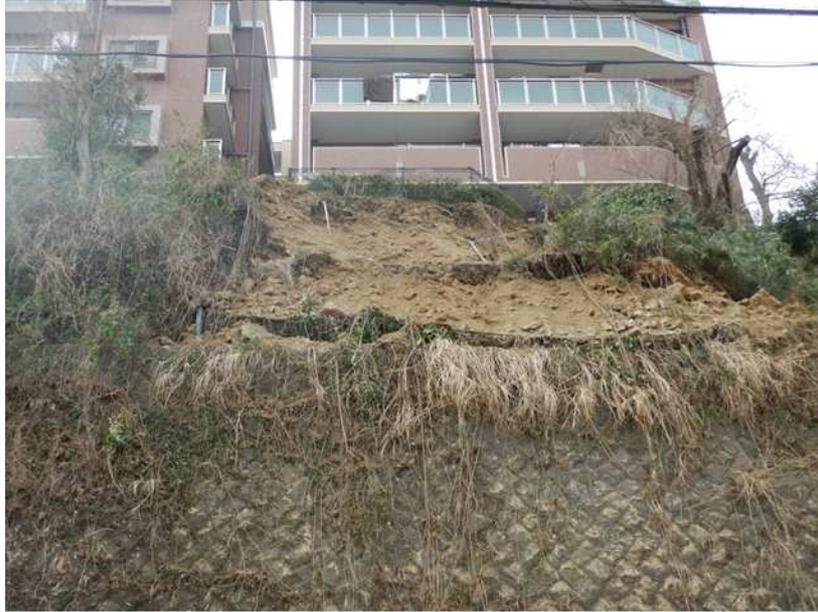
写真-1:崩落箇所全景

現地踏査により、崩落形状、崩落土砂の性状、基岩である凝灰岩の風化、亀裂進行状況、水ミチの有無、元の植生、下部石積みの状況を確認した。結果概要は以下の通り。崩落幅は計測により上部で約9m、中部及び下部で約8m。深さはポール位置で1m前後、土層の発達は20~30cmと貧弱であった。角度は当たったポールから推定して54°。天端北端マンション付帯庭先の一部のブロックとの間に最大で40mm程度の引っ張り亀裂が見られたが、崩落以降拡大した形跡はなかった。凝灰岩は1m程度まで強風化しており塊状に30cm程度の径になるまで裂開。崩落土砂は風化したものが未風化な基盤岩の上を滑ったもの。凝灰岩が冷えており表面に露が薄く付着する程度の水分はあるものの、深部では地下水や水ミチは見られず、土砂の滑った面は乾燥していた。現在の植生は笹が主体である。両側斜面には以前に幹上で切断された桜等高木の幹が残存しているが、崩落斜面には高木があった形跡は見られない。斜面下部の高さ8.2mの石積は無傷。水抜き孔が余り設置されていないが、継ぎ目からの漏水痕跡があり、植生も見られた。石積みの隙間の植生の高さは地上約2.5mで高さが揃っているが崩落部分は石積み継ぎ目からの漏水が少ないため植生がやや少なかった。斜面下部、石積み背後への浸透量が左右両側よりやや少なかった可能性がある。

- 東北東向きの日当たりの悪い急傾斜面において、放射冷却及び強い季節風が相まって風化が促進され、崩落に至ったもの。(マンションの日影に当たり植生は貧弱になっている。)
- 土層深(厚)が周辺の標準よりやや小さく、植生が貧弱であったため、風化防止作用が不十分だったもの。
- 崩落は水による流動・崩壊ではなく、乾湿、低温等による風化を主因とした崩落。直前の微小地震はバックグラウンド振動(ノイズ)から見て主たる誘因ではない。
- 崩落を引き起こす風化を早めた原因としては、直前1ヶ月の降雨、放射冷却を含む地表面での低温、凍結、強風の複合的な作用と考えられる。ただし、測定地点は調査箇所から数 km 離れており、局地的な風化促進作用があった可能性は否定できない。
- 崩落した斜面と同様の風化促進が想定される箇所について、点検等の対応を図ることが必要。
- 崩落部分については、斜面に残存する土砂を除去し、風化防止のため、被覆することが必要。
- 崩落部分については、基盤岩が安定していることと、残存土砂が少ないことから、調査箇所の未崩落部分について土砂移動が発生しても、道路を越えて家屋に到達するとは考えられない。対策工法として法枠工等を施す場合でも、崩落斜面の基盤岩は未風化状態では安定であることからアンカー工やボルト工による斜面補強は不可欠ではない。
- 崩落箇所の両側の未崩落斜面については、現時点での調査結果からは不安定とは言えない。また、調査結果から未崩落斜面の土砂量は、多く見積もっても直下の市道の斜面から遠い側の歩道に達するほどではない。
- 斜面下部の道路については、日常的な落石点検を前提に、表層の不安定土量に見合った落石防護柵を設置すれば、通常の安全性の確保は可能。また、調査範囲には浮石は見られなかった。
- 施工中の安全対策としては、崩落では事前に落石等の発生がある事例が多いことから、監視員による目視が適当。但し、崩落箇所対策工事実施時には、未崩落の両側斜面にはインバース線、傾斜計等を設置することが望ましい。

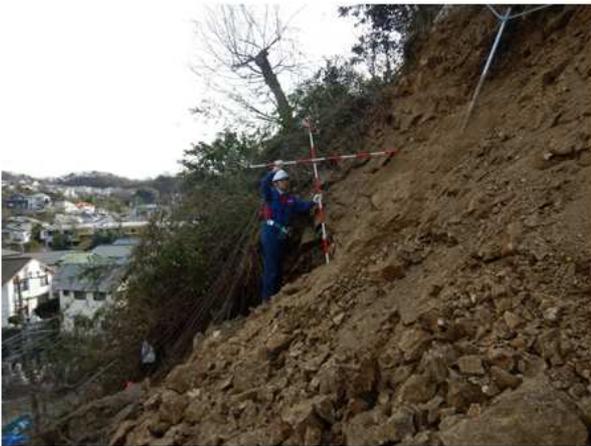
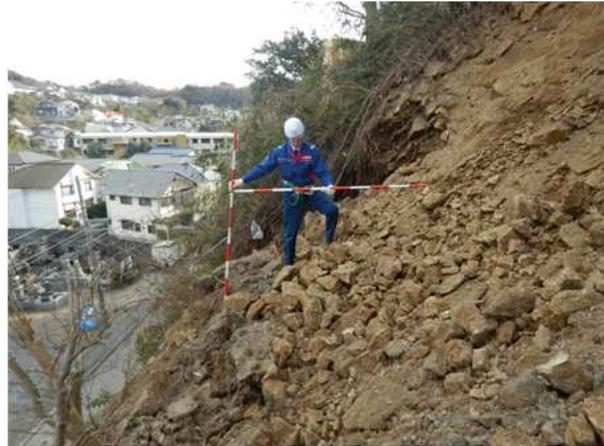
写真-2:斜面調査(崩落深:最大1.6m程度, 勾配1:1.4程度)

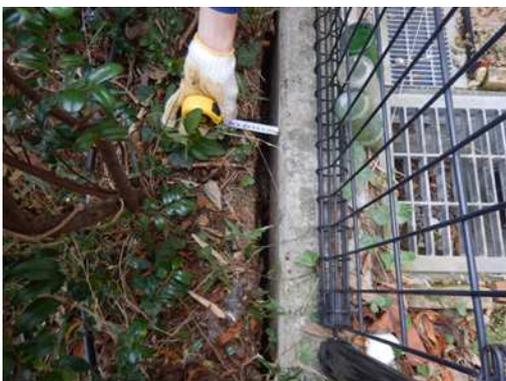
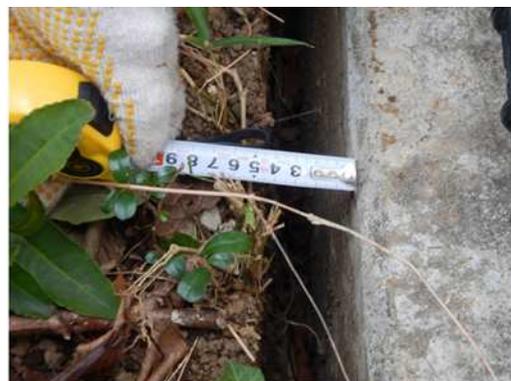
写真-3:崩落斜面上部の亀裂状況
