## 道路橋の損傷事例

令和6年7月

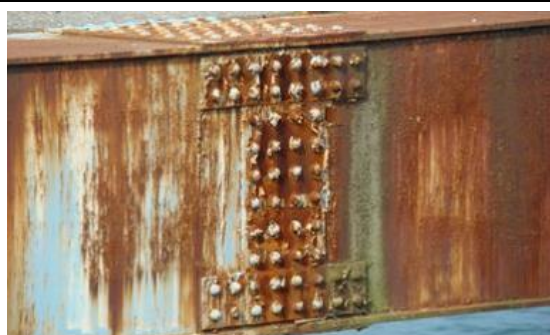
板厚減少はほとんど生じていない場合でも、広範囲に防食被膜の劣化が進行している場合には、防錆機能が著しく低下しているため、放置すると急速に腐食が進行する場合もある。

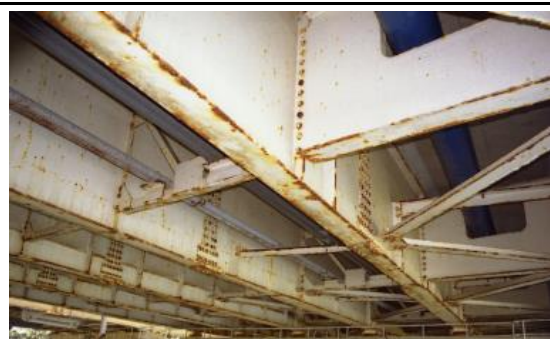
部分的に著しい防食被膜の劣化や腐食の進行が生じている場合、確認時点では部材の耐荷力への影響は限定的であっても、原因によっては短時間で局部腐食が著しく進行することもある。

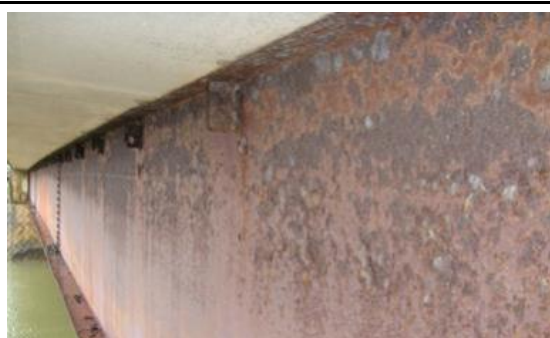
耐候性鋼材に異常腐食が生じている場合、原因によってはそれが改善されないままに放置すると深刻な板厚減少を生じることもある。

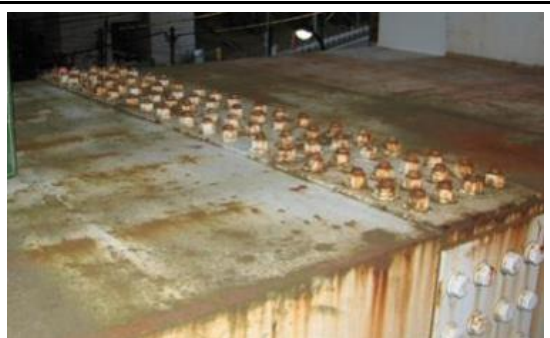
漏水や滞水のような特定の要因が影響して生じている腐食の場合、環境が改善されないままに放置されると、急速に塗装の劣化や腐食の拡大が生じる可能性もある

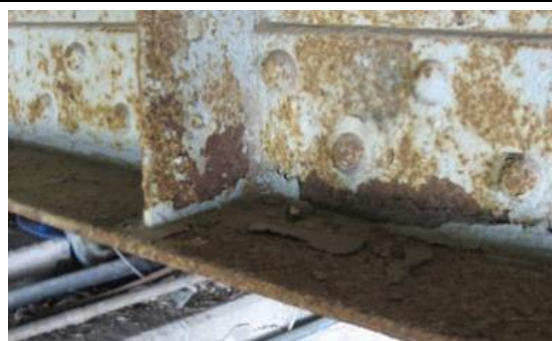
主桁の下フランジとウェブの境界部のように構造的な要因によって塗膜の劣化や腐食の発生が助長されているような場合には、局部的に著しく板厚が減少したり、断面欠損に至ることもある。

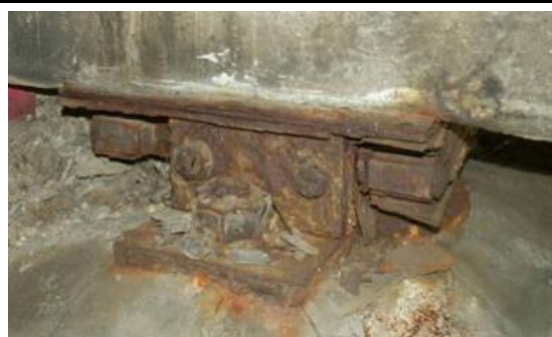
支承部や支点部は環境的に腐食が生じやすく、支承としての機能に影響が生じていることもある。

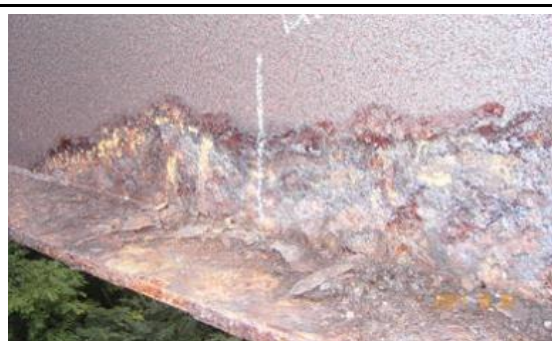
耐候性鋼材では、全体的には保護性錆が生じる条件でも、環境不適合が生じている部位で異常腐食が進行して局部的に断面欠損を生じるなど部材の性能に深刻な影響が及ぶこともある。

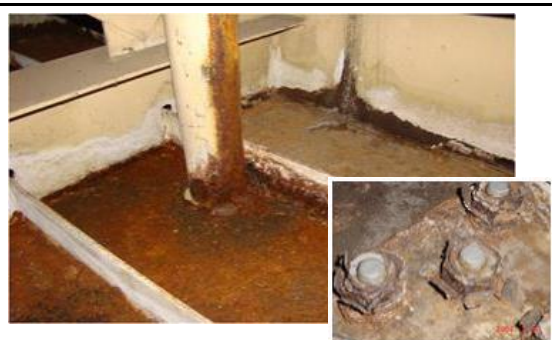
箱桁内部や閉断面部材内部では、雨水の浸入に起因する、漏水や滞水によって、部材外部からは確認できないままに深刻な腐食の進行が生じていることもある。

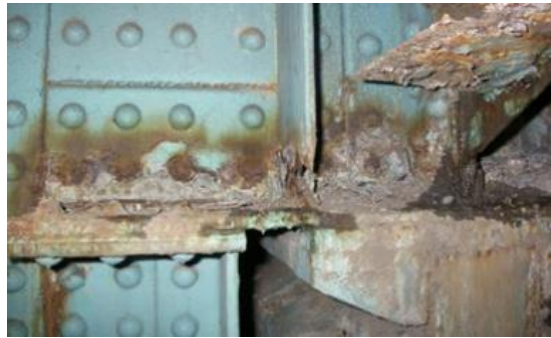
ゲルバー桁の受け梁などの腐食では、複雑な応力状態となっていることもあり、腐食による断面減少や可動機能の低下などで構造安全性に大きな影響が生じることがある。

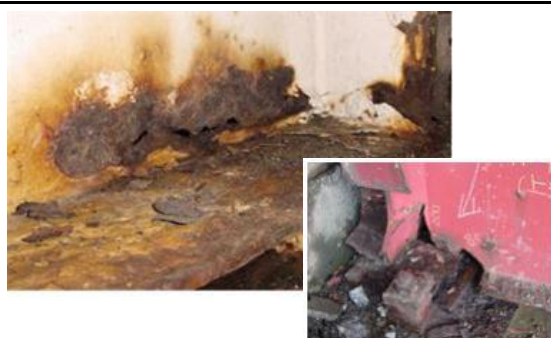
支点部などの応力集中部位での腐食による断面減少や断面欠損では、その範囲や位置によっては、耐荷性能が大きく低下していることもあり、地震などの作用によって、その位置で部材が破壊したり、部材に座屈が生じて耐荷性能の喪失することもある。

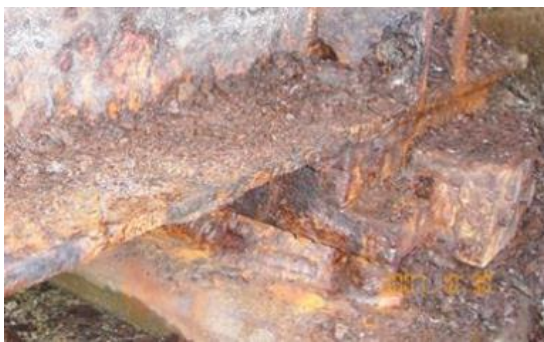
耐候性鋼材に異常腐食が生じている場合、外観からは健全な残存断面の推定が困難なことも多い。

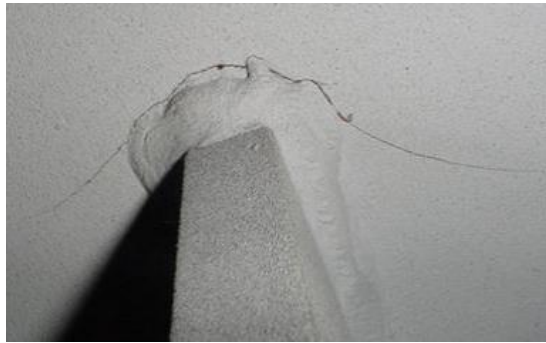
鋼床版のデッキプレートや床版を直接受ける鋼主桁の上フランジに亀裂が生じた場合、それが進展すると路面陥没や舗装の損傷による交通への支障が生じることもある。またこのような位置の亀裂は輪荷重の影響を直接受けるため、確実に進展し、かつその進展が加速することがある。

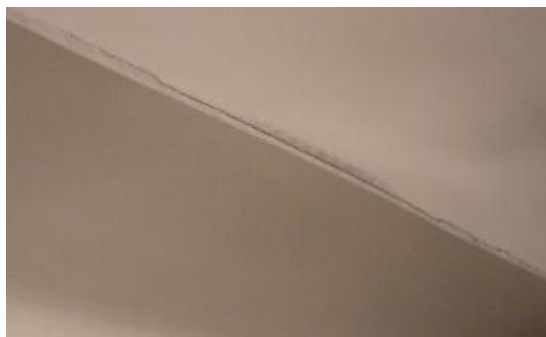
閉断面形式リブの鋼床版では、リブとデッキプレートの溶接部に亀裂が生じることがある。亀裂は活荷重の影響で進展しやすく、補剛効果の低下によって進展が加速したり、鋼床版を貫通して路面陥没や舗装の飛散を生じたり、他の部位の亀裂を誘発する可能性もある。

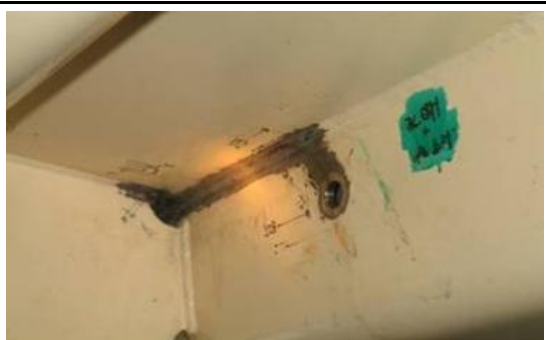
鋼床版裏面は、溶接線の交差部が多く輪荷重の影響を直接的に受けることから様々な部位で多様な亀裂が確認されてきている。亀裂は活荷重の影響で進展しやすく、さらに他の亀裂の発生を誘発することもあり、無対策では着実に状態は深刻化していくことが多い。

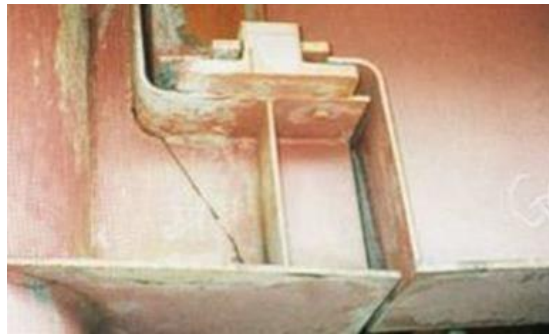
支承部など荷重集中点では大きな横応力変動が繰り返されていることが多く、ゲルバー桁の受け梁のような構造上重要な部位で亀裂が発生すると、急速に進展して橋が致命的な状態になる可能性もあり、注意が必要である。

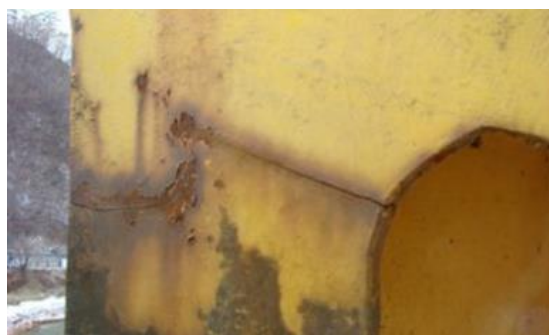
構造安全性上特に重要な、アーチ橋やトラス橋の支柱・吊材・弦材などに亀裂が発生している場合、その新旧や大きさに関係なく、急遽進展する可能性があることを念頭に、その影響を見極める必要がある。

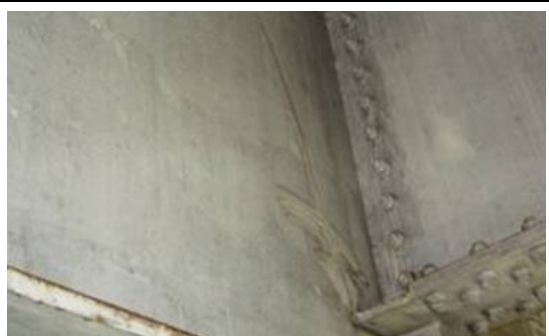
確認時点で主桁や横桁のウェブ等に既に大きな亀裂が進展している場合、構造安全性に深刻な影響が生じている可能性が高い。

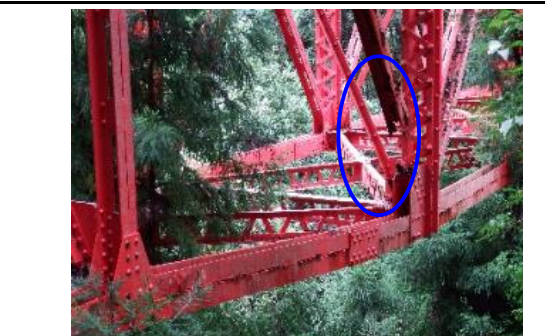
トラス橋の格点部やリベットで小部材が組み合わされている部材では、部材の状態が把握しにくく、破断していても確認しづらいこともある。また死荷重状態では橋全体に大きな変形などが生じないままに耐荷性能が大きく低下していることもあるため注意が必要である。

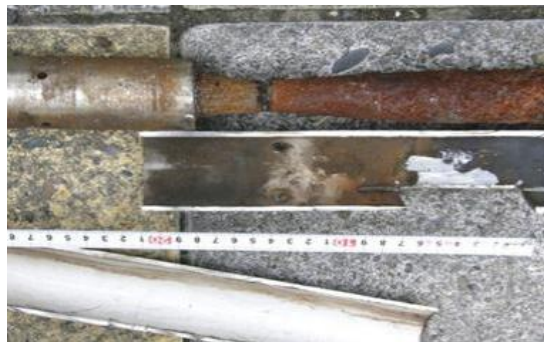
鞘管に覆われたアーチ橋の吊材が内部で破断した例である。構造部材が保護管などで覆われている場合、内部で構造部材が腐食したり、疲労損傷を生じたりすることもある。そのような異常が生じている可能性を疑うべき情報がないかどうかにも注意しなければならない。

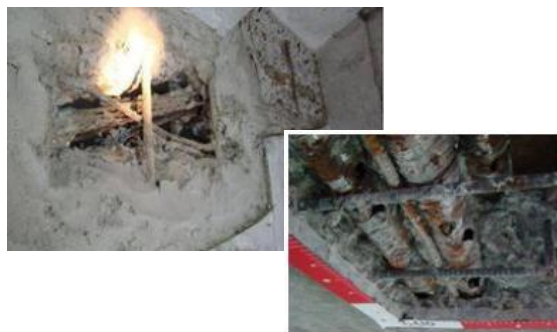
外観から漏水や変色等が確認されなくとも、PC鋼材が腐食の進展により破断が生じていることもある。またそのような変状が生じた橋では、構造条件や施工方法、仕様など同条件にある他の箇所でも同様の変状が生じている可能性について考えることが重要である。

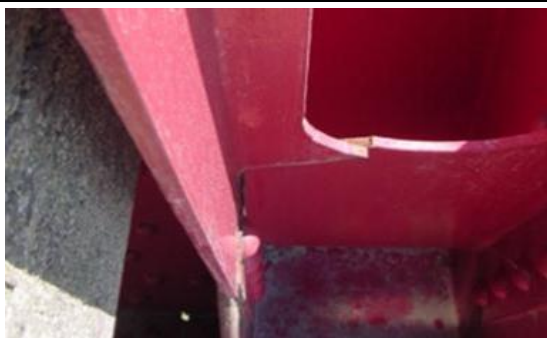
トラス橋の斜材の一部が破断している例である。部材の破断は、溶接部や加工傷などの応力集中部が起点となった亀裂の進展が原因となることも多い。破断が確認された場合、原因の推定から他の箇所にも既に生じていないか、今後発生する可能性がないかも検討するのがよい。

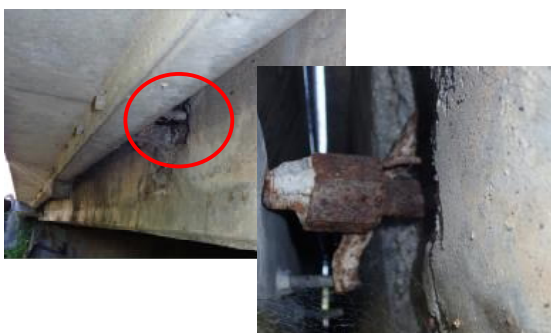
PC鋼材の破断が生じ、突出した場合、桁内部への雨水の浸入など、腐食環境が同条件の他のPC鋼材でも同様に損傷が進行している可能性がある。

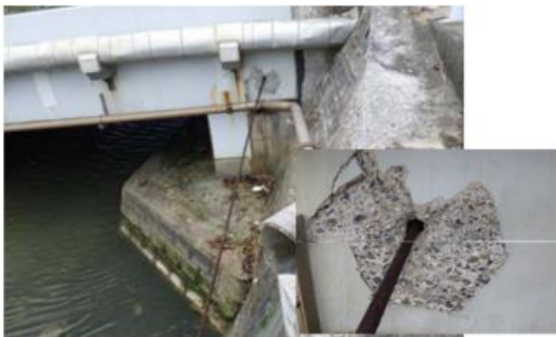
横締めPC鋼材定着部のコンクリートや被覆の異常から内部の腐食や破断の可能性が疑えることもある。また横締めPC鋼材は同じ上部構造にある他の横締めPC鋼材も同条件になっている可能性も高く、いずれかで異常が確認されたりその疑いがある場合には、他の鋼材も確認するのがよい。

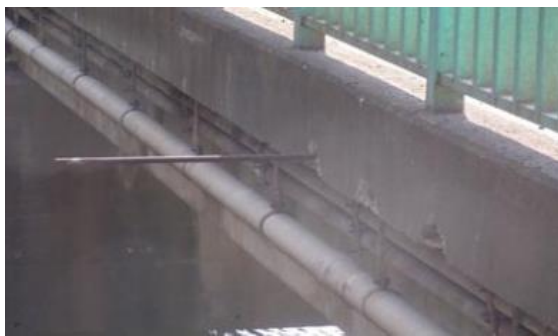
床版の横締めPC鋼材の破断例である。上面からの雨水の浸入、グラウト不良など様々な原因で腐食して破断に至ることがある。破断位置によっては鋼棒が相当距離を飛んで近隣まで第三者被害のおそれがある。また調査中に人身事故になる危険性もあり注意が必要である。

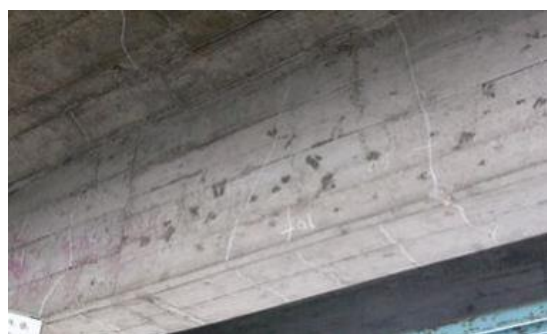
コンクリート部材のひびわれは、耐荷性能に関わる部材の応答など、その原因に応じた特徴を示すことが多い。また、ひびわれの発生には複数の異なる原因が関わっていることも多い。ひびわれ原因の推定とその影響の評価にあたっては、必要に応じて外観性状以外の情報なども考慮することになる。

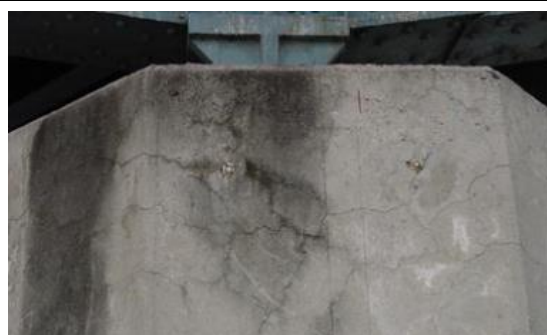
ひびわれ部に水が確認される場合、その経路によっては内部鋼材の腐食が生じていたり、外観できるひびわれ位置とは離れた場所のひびわれ等の損傷が影響していることもあることに注意が必要である。

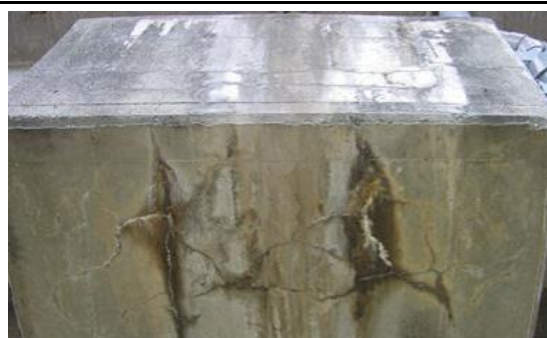
部材下面に漏水を伴うひびわれがある場合、部材を貫通したひびわれが生じている可能性があり、その場合、内部鋼材の腐食が著しく進展していることもある。さらに環境が改善されないまま放置されると、内部の鋼材の腐食等の劣化がさらに進展して急速に危険な状態になっていくこともある。

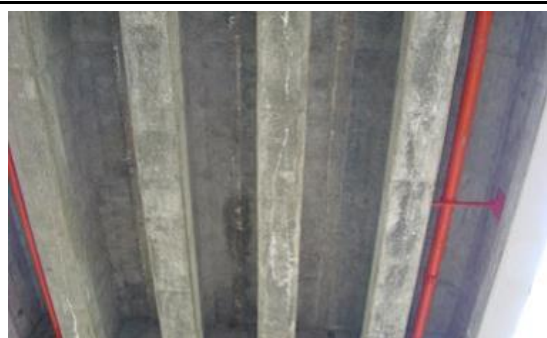
部材下面に漏水を伴うひびわれがある場合、部材を貫通したひびわれが生じている可能性があり、その場合、内部鋼材の腐食が著しく進展していることもある。さらに環境が改善されないまま放置されると、内部の鋼材の腐食等の劣化がさらに進展して急速に危険な状態になっていくこともある。

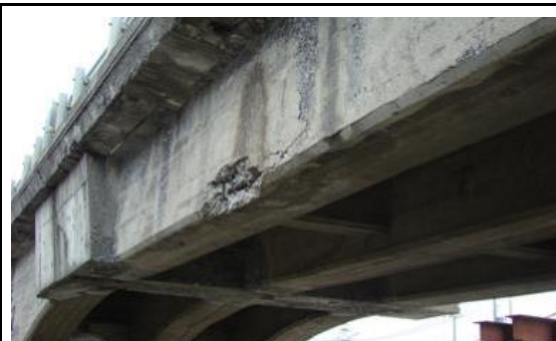
コンクリート部材で耐荷性能に大きな役割を果たしている部分での断面欠損や鉄筋の腐食を生じると、部材としての性能が大きく低下している可能性がある。確認時点では影響は限定的であっても、鋼材の腐食やひびわれの進展が確実に進行するような状況では徐々に劣化が加速することもあり注意が必要である。

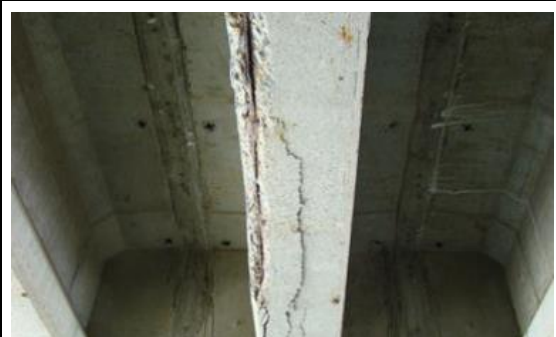
コンクリート部材で耐荷性能に大きな役割を果たしている部分での断面欠損や鉄筋の腐食を生じると、部材としての性能が大きく低下している可能性がある。特に過去に被覆や断面修復などの措置された部材の再劣化では、措置効果が失われていたり、措置前よりも状態が悪化していることもある。

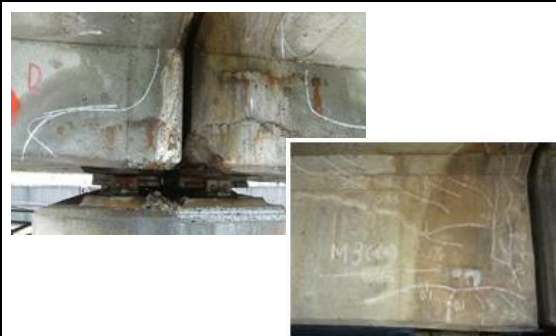
PC橋の桁端部の定着部でのひびわれの発生は、内部鋼材の腐食に起因することもある。また支承アンカーボルトが埋め込まれている場合には、桁端部で耐荷性能が低下していると、地震時に桁端部が大きく破壊して致命的な状態となることもあり注意が必要である。

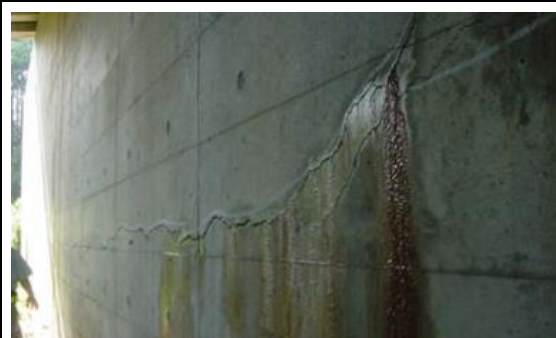
橋台表面のひびわれから顕著な漏水が見られる場合、貫通ひびわれが生じ背面盛土部からの雨水等が継続的にでてきていることもある。その場合ひびわれの劣化、内部鋼材の腐食、アルカリ骨材反応の助長などによって耐荷性能の低下が加速する可能性もあることに注意が必要である。

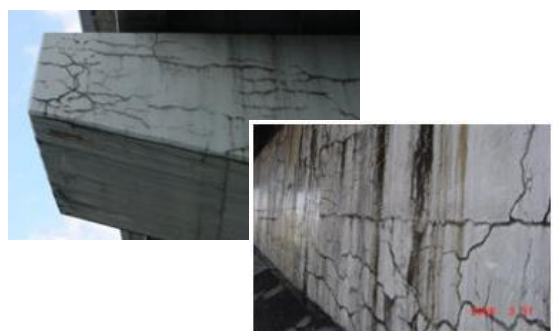
過去に補修・補強した部位からひびわれが生じている場合、変状の全貌が外観目視では判断できないことが多く、内部で鋼材の破断等が生じているなど危険な状態となることがある。また措置前よりも状態が悪化していることもあるため注意が必要である。

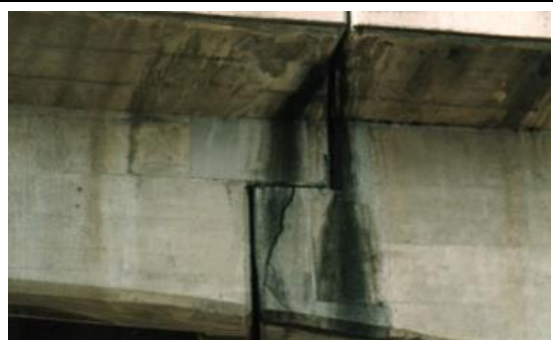
進展すると耐荷力上深刻な影響が否定できないひびわれが生じている場合であっても、危険性について外観からだけでは判断が困難な場合も多い。

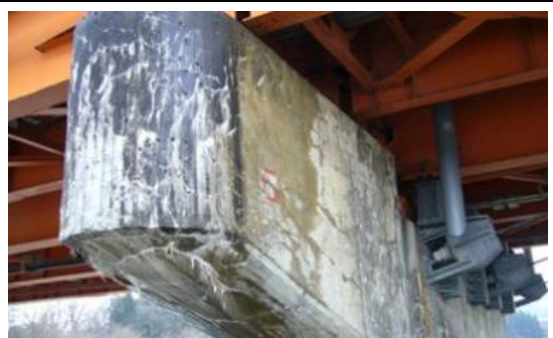
塩害やアルカリ骨材反応を生じている疑いがある場合、ひびわれによって部材内部への雨水の浸入が助長されると急速に劣化が進行することもあり、注意が必要である。

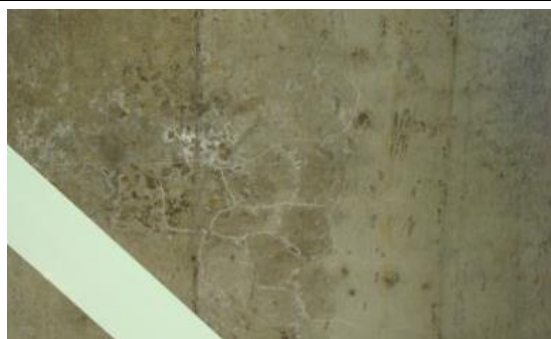
床版裏面に漏水、著しい浸潤、石灰分の析出がみられる場合、床版を貫通するひびわれが生じているため、局部的であっても、雨水の影響も関わって急速に劣化が進行して抜け落ちを生じたり、路面凹凸の発生、舗装の飛散なども生じる可能性がある。

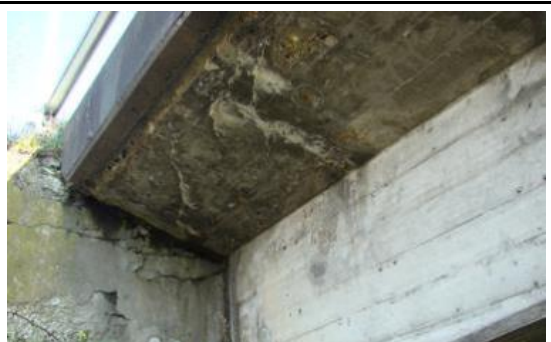
床版裏面に漏水、著しい浸潤、石灰分の析出がみられる場合、床版を貫通するひびわれが生じているため、局部的であっても、雨水の影響も関わって急速に劣化が進行して抜け落ちを生じたり、路面凹凸の発生、舗装の飛散なども生じる可能性がある。

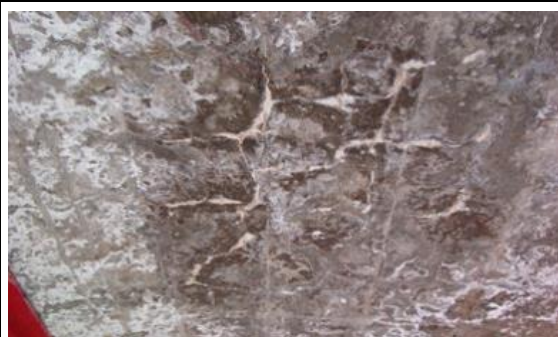
漏水を伴う密に発達したひびわれが拡がっている場合で、特に著しい浸潤箇所やひびわれ集中箇所がある場合、抜け落ちやブロック化したコンクリート塊の落下が突如発生する可能性もある。なお床版裏面のひびわれは、必ずしも格子状にならず様々な形で拡がることがある。

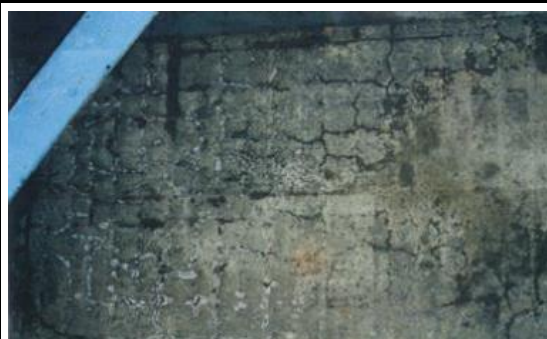
漏水を伴う密に発達した格子状のひびわれが生じている場合あるいは、床版下面に広く湿ったひびわれ集中箇所がある場合、ブロック化したコンクリート塊が落下する可能性もある。

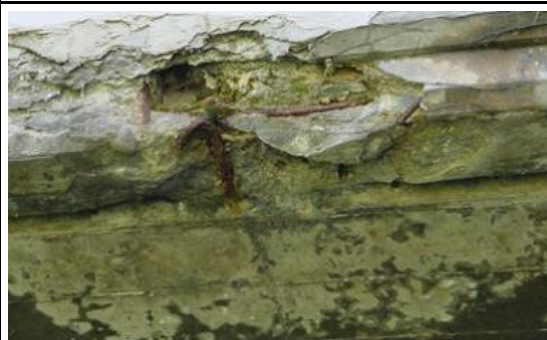
床版内部に雨水が浸入し、広く鉄筋の腐食が進んでいる場合、コンクリートの脱落が生じる可能性もある。

なお、鉄筋の腐食が著しい場合、既に浮きや剥離、鉄筋露出が生じている箇所の周囲でも既に鉄筋腐食が進行していることも多い。

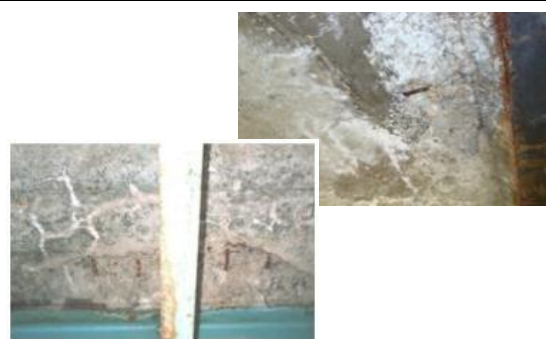
顕著な漏水を伴うひびわれがあり、床版下面に明らかなうきや剥離が生じている場合、床版コンクリートの有効断面が減少していたり鉄筋が損傷しているなどで床版の耐荷性能そのものが大きく低下していることもある。

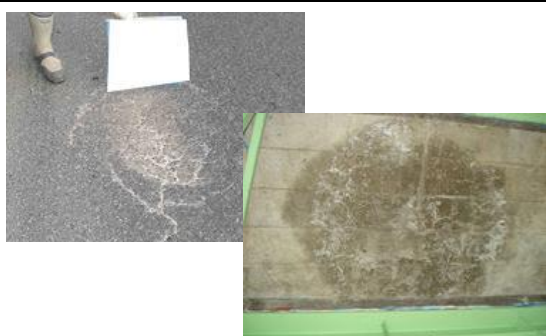
床版下面では局所的な浸潤に留まっていたり、ひびわれの範囲が限定的であっても、直上の舗装に陥没やセメント分の噴出痕が見られる場合、床版上面が土砂化しているなど上側からも損傷が拡大しつつあり、抜け落ちを生じるなど深刻な状態となりやすい状態である可能性が高い。

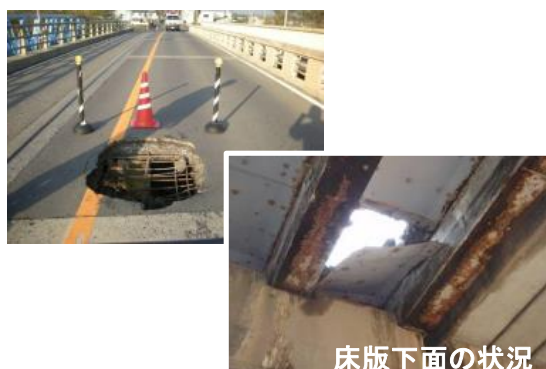
1年後

床版下面に設置された補強材等に広がりをもつ腐食が生じている場合、コンクリート内部での滞水により既にコンクリートの劣化が進展し危険な状態となっていることがある。  
(写真下は、鋼板ごとコンクリート床版が踏み抜かれた例。写真上はその踏み抜き前の状態。)

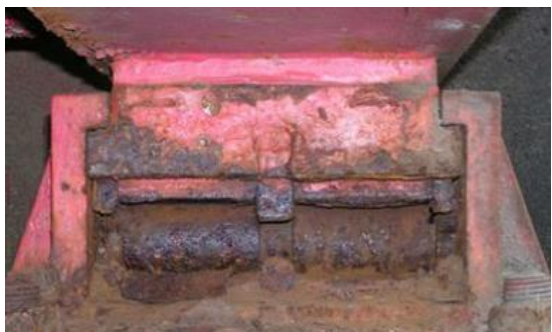
| その他 | ⑥ 支承の機能障害 | 1 / 7 |
|---|---|---|
| | 例<br>可動支承の可動機構やローラ支承のストッパーなど可動機構に関わる部品や部分に腐食が生じている場合、地震等の作用時に所定の機能が発揮されず、支承が破壊するのみならず橋全体として所要の耐荷性能が発揮されない危険性もあることに注意が必要である。 | |

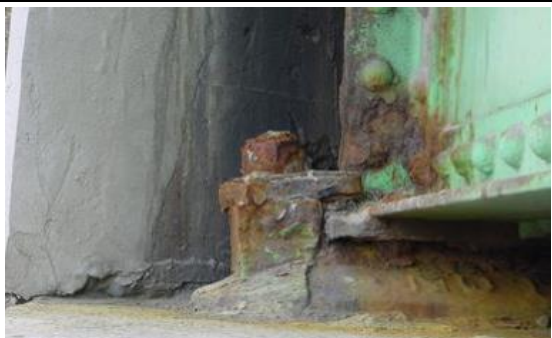
| その他 | ⑥ 支承の機能障害 | 1 / 7 |
|---|---|---|
| | 例<br>支承部の防食機能が著しく低下し、全体に腐食の進行が生じている場合、地震等の作用時に適切に支承としての機能が発揮できないだけでなく、主桁に想定外の亀裂や座屈を生じるなどの影響が生じる可能性もある。 | |

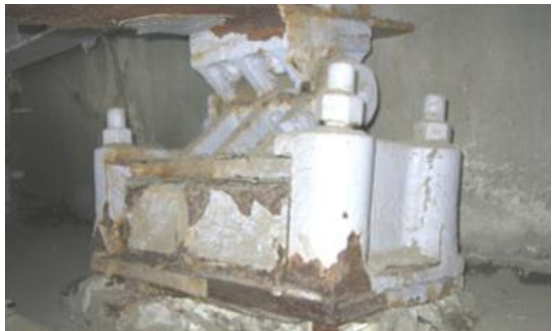
| その他 | ⑥ 支承の機能障害 | 1 / 7 |
|---|---|---|
| | 例<br>支承アンカーボルトが抜け出したり、ナットに緩みが生じている場合、下部構造自体の沈下や傾斜などの異常変位、支承直下の下部工のコンクリートの破壊、他の部位での支承の破壊などによる遊間異常などが原因であることがある。いずれにしても地震時に所要の支承機能が発揮されない可能性がある。 | |

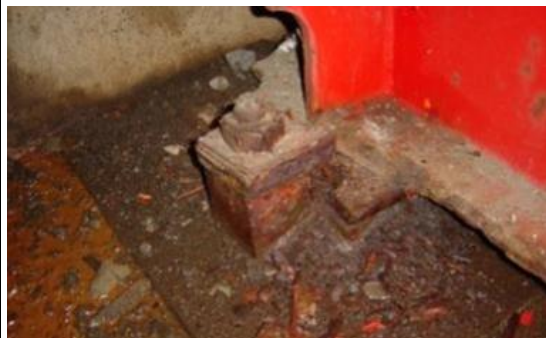
支承部に著しい腐食が生じている場合、地震等の作用時に適切に支承としての機能が発揮出来ないだけでなく、主桁に想定外の亀裂や座屈を生じる可能性もある。特に腐食による断面減少や表面の凹凸の発生による応力集中により主桁に亀裂が発生進展することもある。

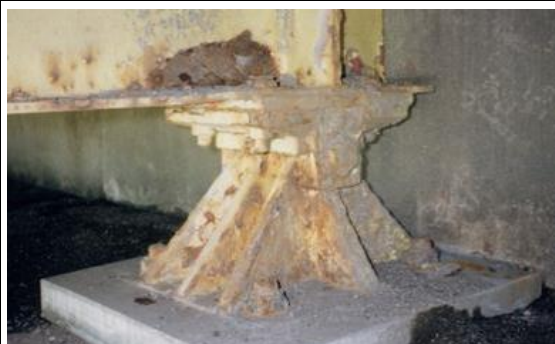
支承直上の主桁部材で局部腐食が進行すると、主桁ウェブが座屈したり亀裂が発生して主桁支点部が崩壊する可能性がある。支点部での主桁破壊は、大きな路面段差の発生や主桁機能の喪失による落橋の危険性もある。段差防止や移動制限の機能の有無や状態にも注意が必要である。

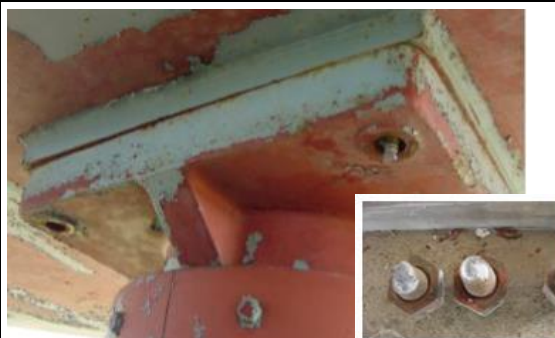
支承の取り付けボルトが破断していると、地震などの大きな外力に対して所要の機能が満足できない可能性が高い。なおボルトが破断していても塗装で固着されていたり外観だけからは判断出来ないこともあることに注意が必要である。

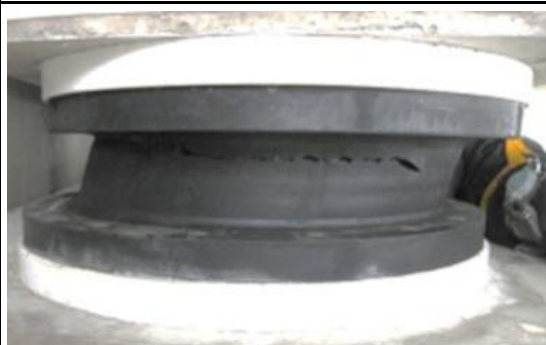
ゴム支承本体に顕著な亀裂が生じ、耐荷力が低下している場合、地震などの大きな外力に対して所要の機能が満足できない可能性もある。

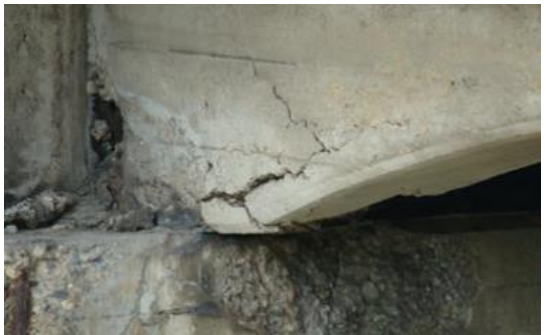
支承部の桁部材の破壊など耐荷性能の低下は、支承部としての荷重支持機能や変位追従機能に深刻な影響を及ぼし、地震時など大きな作用に対して所要の機能が発揮されないだけでなく、構造によっては落橋のおそれも念頭におかなければならない場合がある。

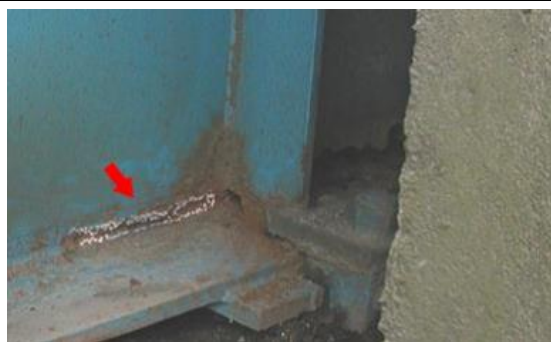
支承部の主桁の腐食は、ウェブと下フランジの境界部の局部でしか生じないことも多いが、支点部として大きな作用を受ける位置であり、著しい板厚減少や亀裂の発生に至ると、その範囲は極小さくても主桁が座屈するなどに至る可能性がある。

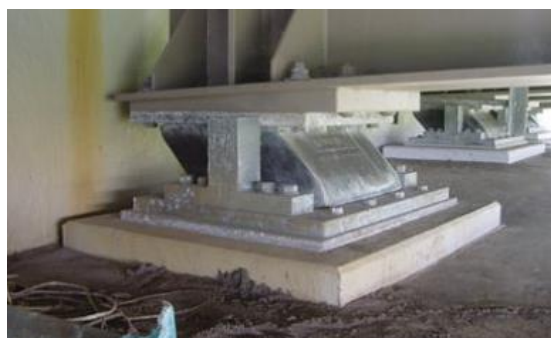
支承に異常な変位が生じている場合、地震等の作用に対して本来発揮すべき機能が適切に発揮出来なかったり、支承そのものが損傷することもあるため注意が必要である。地震後に残留変位が生じて場合もあるが、是正すべきかどうかとも状態に応じて検討しなければならない。

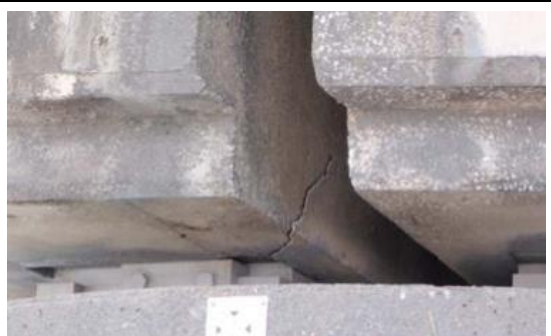
支承取付部に繋がるひびわれの発生では、荷重支持機能が低下している可能性があり注意が必要である。なお狭隘な支承部では外観でできる部位が限られるため、視認困難な部位での変状が発生している可能性を疑うべき徴候などが見られないかどうかについて注意が必要である。

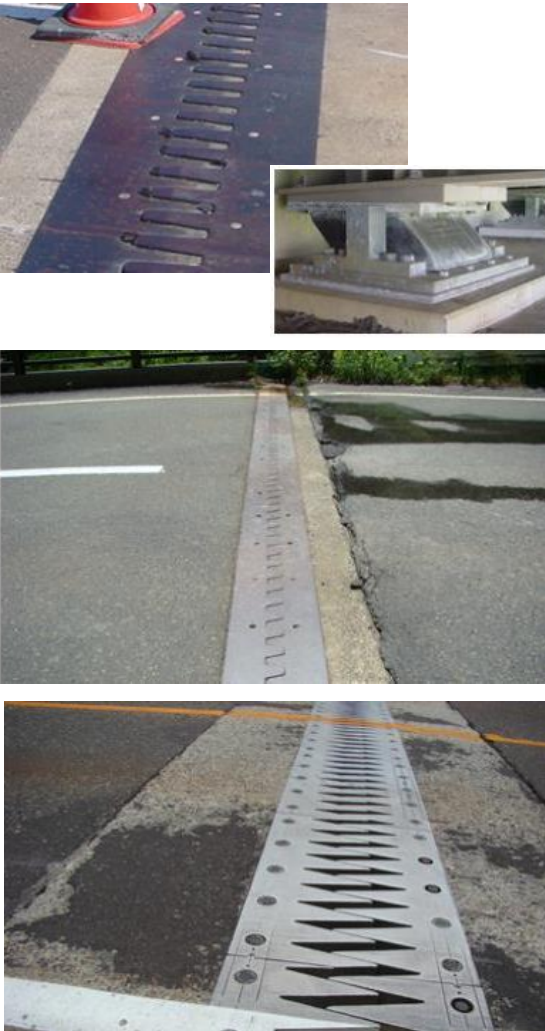
| その他 | 遊間異常 | 共通 |
|---|---|---|
| | | <div data-bbox="762 409 863 443">例</div> <p>桁端部が下部工と接触している場合、下部工が変位している可能性もある。また接触の影響で上部構造や支承部にも機能不全や損傷が生じていることもあるため、原因の推定と共に他の部位への影響の把握が重要である。</p> |
| | | <div data-bbox="762 752 863 786">例</div> <p>伸縮装置の遊間が異常に狭くなっている場合、地震の影響等によって下部工が変位していたり、支承部に異常が生じていることもある。<br/> なお、伸縮装置部の適正遊間は、確認時の温度や荷重条件によって異なるため、それらとの関係を踏まえて評価しなければならない。</p> |

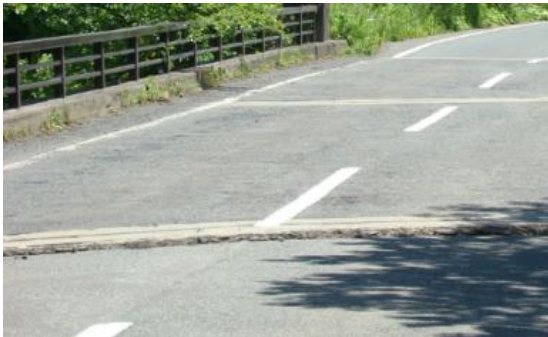
| その他 | 路面の凹凸 | 路面 |
|---|---|---|
| | | <div data-bbox="762 752 863 786">例</div> <p>土工部と橋の境界部で段差が生じている場合、地震の影響等によって下部工が変位していたり、支承部に異常が生じていることもある。なお、原因によっては走行安全性は確保できていても、橋の耐荷性能が低下している場合もあるため注意が必要である。</p> |

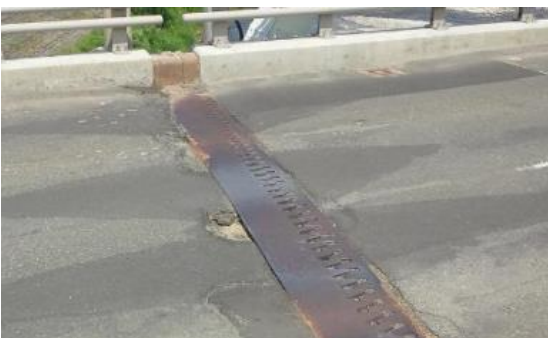
| その他 | 路面の凹凸 | 路面 |
|---|---|---|
| | | <div data-bbox="762 1104 863 1137">例</div> <p>伸縮部で段差が生じている場合、地震の影響等によって下部工が変位していたり、支承部に異常が生じていることもある。なお、原因によっては走行安全性は確保できていても、橋の耐荷性能が低下している場合もあるため注意が必要である。</p> |

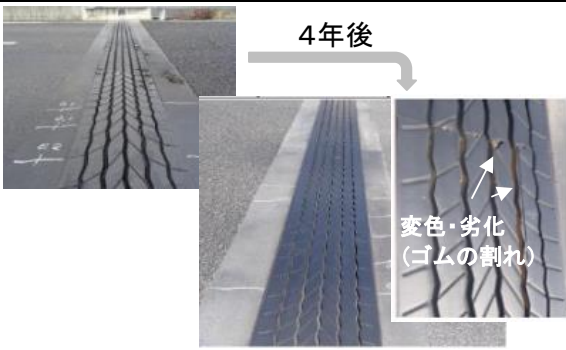
| その他 | 路面の凹凸 | 路面 |
|---|---|---|
| <div data-bbox="188 409 756 757"> <p>4年後</p> <p>変色・劣化<br/>(ゴムの割れ)</p> </div> <div data-bbox="188 797 756 1106"> <p>4年後</p> </div> | | <div data-bbox="767 409 1326 1106"> <p>例</p> <p>伸縮装置が表面材で覆われている構造の場合、表面材の飛散などによる交通への影響以外に、表面材からの雨水の侵入による他の部材への影響が生じていたり、表面材の下にある伸縮機構を担う部材そのものが損傷している可能性もあるため注意が必要である。</p> </div> |

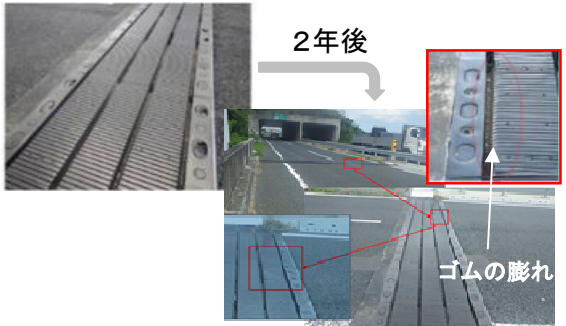
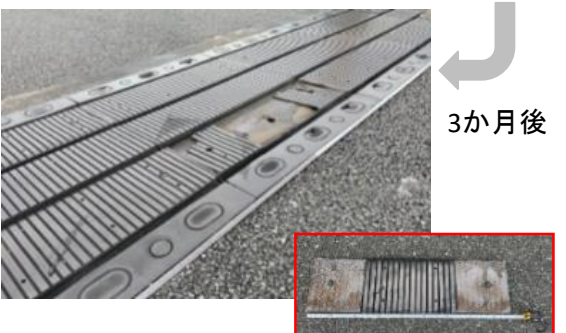
| その他 | 路面の凹凸 | 路面 |
|---|---|---|
| <div data-bbox="188 1126 756 1451"> <p>2年後</p> <p>ゴムの膨れ</p> </div> <div data-bbox="188 1469 756 1800"> <p>3か月後</p> </div> | | <div data-bbox="767 1126 1326 1800"> <p>例</p> <p>伸縮装置のゴム表面に膨れがある場合、内部鋼材が腐食していたり、破断や異常な変形を生じていることもある。</p> </div> |

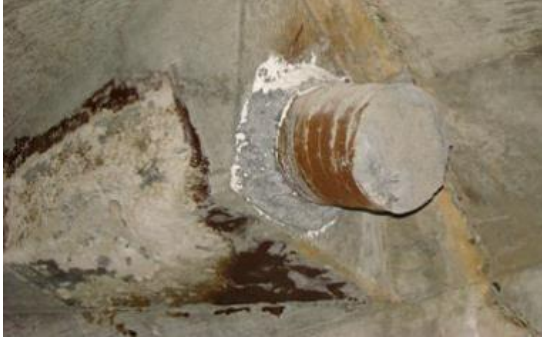
| その他 | 定着部の異常 | 共通 |
|---|---|---|
| <div> </div> | | <div> <div>例</div> <div> <p>桁内のPC鋼材定着部に錆汁や石灰分の滲出がみられる場合、床版上面など路面側から定着部またはケーブル部材に雨水が到達し、腐食が進んでいることもある。</p> </div> </div> |

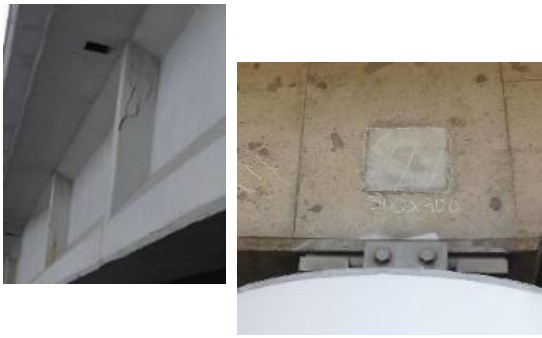
| その他 | 定着部の異常 | 共通 |
|---|---|---|
| <div> </div> | | <div> <div>例</div> <div> <p>横締めPC鋼材の抜け出しの可能性が疑われる定着部のひびわれやうき・剥離がある場合、内部鋼材の腐食や破断による耐荷力低下の他、第三者被害の発生の可能性もある。</p> </div> </div> |

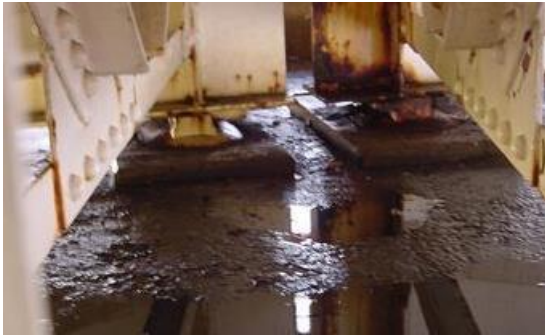
| その他 | 漏水・滞水 | 共通 |
|---|---|---|
| | | <p>例</p> <p>下部工上面に、桁間から顕著な漏水が見られる場合、速やかに排除されず、長期の滞水が生じることもある。</p> <p>部材表面に設けた排水勾配などの導排水が十分に機能しないことも多く、注意が必要である。</p> |

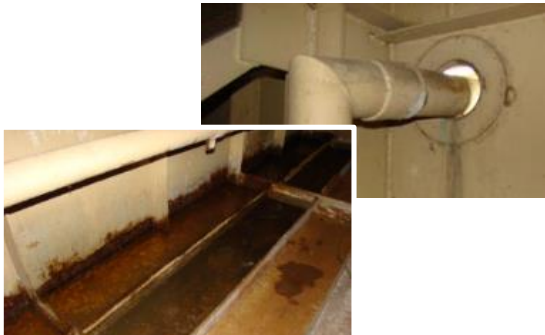
| その他 | 漏水・滞水 | 共通 |
|---|---|---|
| | | <p>例</p> <p>部材の隙間や、排水施設の破損などにより箱桁内部などの部材内に漏水すると滞水することもある。</p> <p>箱桁内部などは不測の漏水や滞水があると、排水されず常時高湿度環境となることで著しく腐食が進行することもある。</p> |

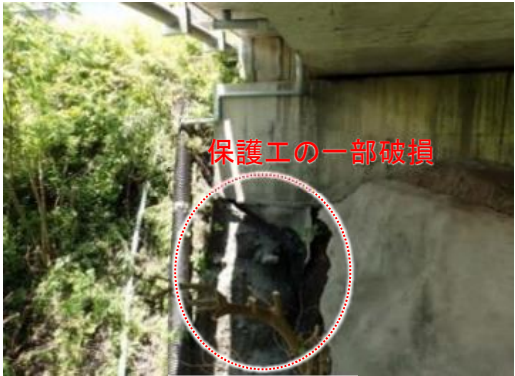
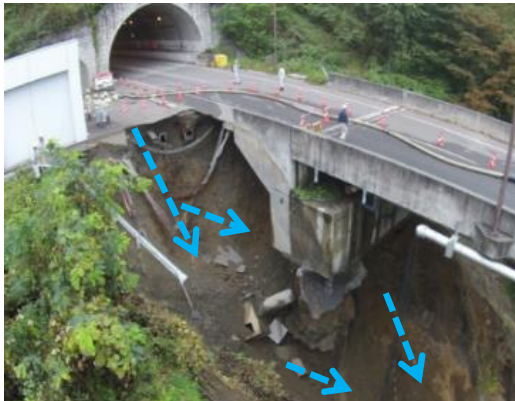
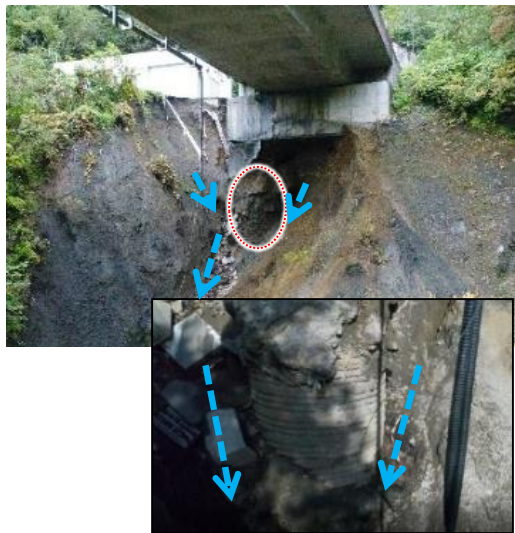
| その他 | 沈下・移動・傾斜 | 下部構造 |
|---|---|---|
| <p>保護工の一部破損</p> <p>↓ 被災後(1年後)</p> | | <p><b>例</b></p> <p>基礎の近傍の地盤を保護するための保護工に異常が見られる場合、橋台背面からの水の浸入等による基礎近傍の地盤の顕著な変状が生じている可能性があり、下部構造の安定が損なわれ、橋全体が危険な状態になっていることもある。</p> |
| <b>備考</b> | <p>■基礎の近傍の地盤の保護工にひびわれ等の変状が生じている場合、橋台背面等からの水の浸入することにより、保護工内部の地盤の強度低下や流出が生じ、橋台や橋脚の沈下や傾斜につながる可能性がある。</p> <p>■保護工の内部の状態を把握することにより、橋台や橋脚の安定に影響を及ぼしているか推定することができる。</p> | |

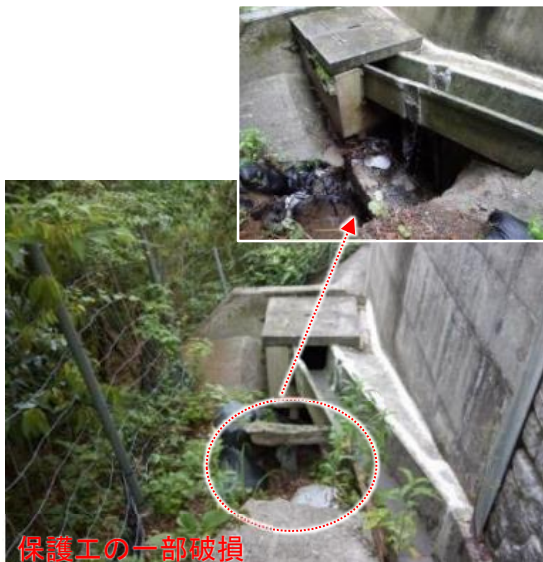
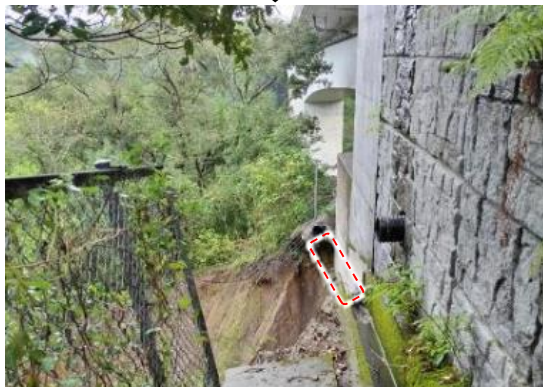
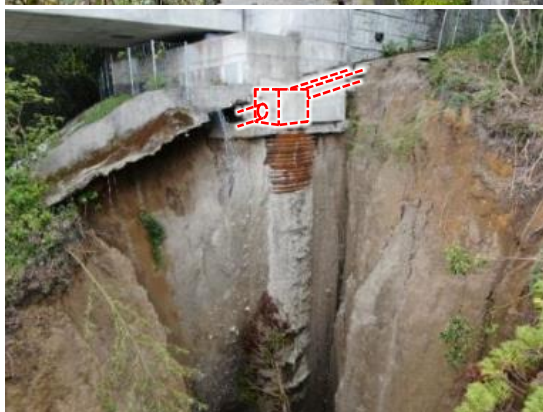
保護工の一部破損

基礎の近傍における排水構造物や、基礎の近傍の地盤を保護するための保護工に異常が見られる場合、基礎の近傍の地盤内部に水が浸入し、基礎近傍の地盤が流出することで下部構造の安定が損なわれ、橋全体が危険な状態になることもある。
