## 横断歩道橋の損傷事例

令和 6 年 8 月

本参考資料は、道路管理者の意思決定である健全性の診断の区分の決定にあたって、その主たる根拠となる技術的な評価について、必要な知識と技能の例の参考となるよう、構造別に損傷事例を示している。

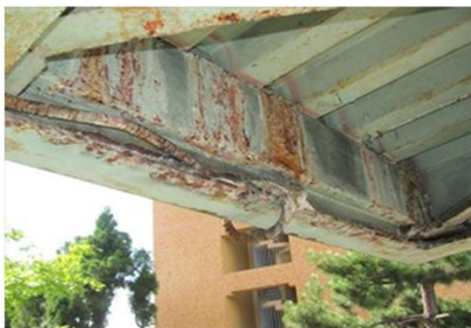
特定の部位で著しく防食被膜の劣化や腐食が進行している場合、原因によっては、急速に防食被膜の劣化や腐食が進行していくことがある。

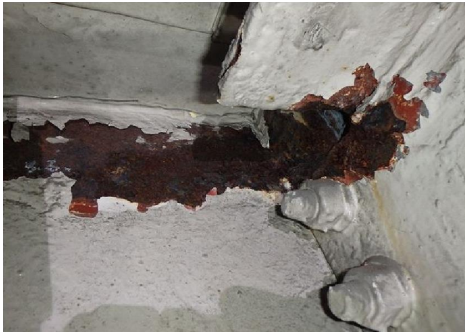
| 上部構造 | 主桁・横桁 | 2 / 13 |
|---|---|---|
| | <div>例</div> <p>直接雨滴がかからない部位での腐食の発生は、腐食を生じさせている水の供給源や腐食範囲によっては既に部材の耐荷性能が大きく損なわれていることもある。特に過去に補修塗装や断面修復などが行われている場合、その補修前よりも状態が悪化していることもある。</p> | |

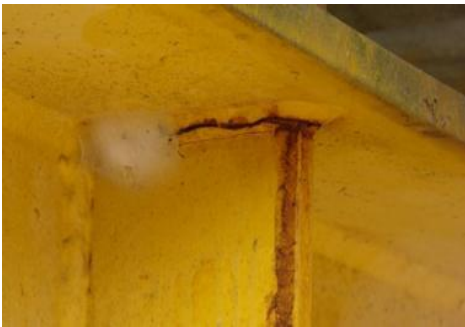
| 上部構造 | 主桁・横桁 | 2 / 13 |
|---|---|---|
| | <div>例</div> <p>鋼部材の亀裂は、溶接部を含め亀裂部位に連続している部分のどこを通ってどこまで進行するのかの予測は難しい。また亀裂の進展速度は一定せず、停滞していた亀裂が突如急速に進展したり、進展方向が変化したり枝分かれすることもある。</p> | |

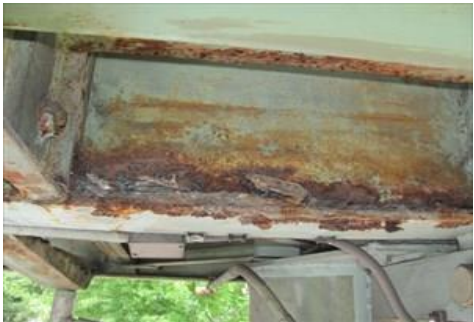
| 上部構造 | 主桁・横桁 | 3 / 13 |
|---|---|---|
| | <div>例</div> <p>部材の特定の部位で著しく腐食して板厚減少が生じている場合、確認時点では、その範囲や板厚減少量が小さくとも、原因によっては同じ箇所です急速に腐食やそれに伴う板厚減少が進行することがある。</p> | |

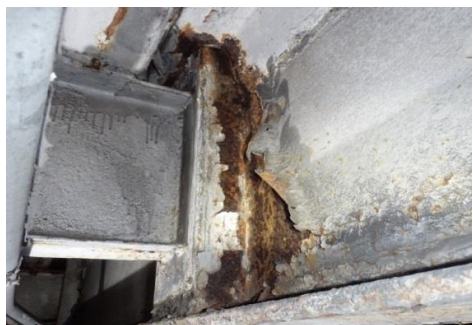
| 上部構造 | 主桁・横桁 | 3 / 13 |
|---|---|---|
| | <div>例</div> <p>塗膜が広く剥離している場合、塗膜下でも腐食が進行していることがある。また局部的に進行した腐食部では腐食部に断面欠損を生じていたり、溶接部に亀裂が生じていても表面からは確認困難なことが多い。その場合錆を除去するなどによる確認が必要となる。</p> | |

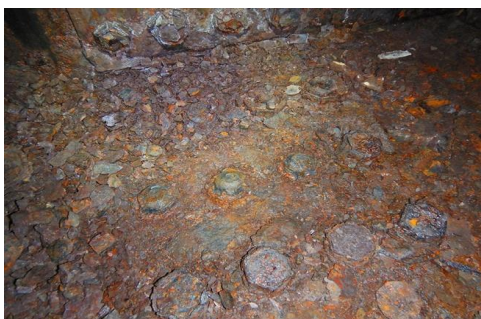
| 上部構造 | | 主桁・横桁 | | 5 / 13 | |
|---|--|---|--|---|--|
| | | <div>例</div> <p>高力ボルト継手部が著しく腐食している場合、ボルトの軸力低下、ボルトの荷重伝達機構の変化、添接板の板厚減少や隙間の発生など、様々な理由で継手性能が低下していることがある。なお、過去に使われたF11Tなど一部の高強度の高力ボルトでは腐食環境で遅れ破壊を生じる危険性が高くなることがある。</p> | | | |

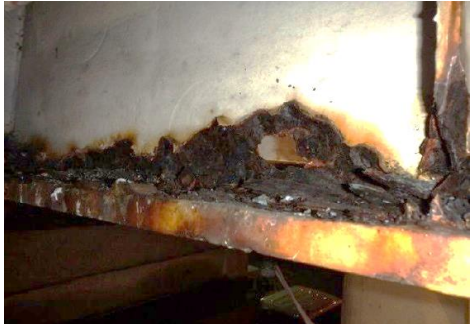
| | <p><b>例</b></p> <p>支点上の桁部材の腐食による断面減少や断面欠損は、その位置によっては耐荷性能を大きく低下させることがある。また応力集中部での断面減少や断面欠損部からは亀裂が発生しやすい。</p> |

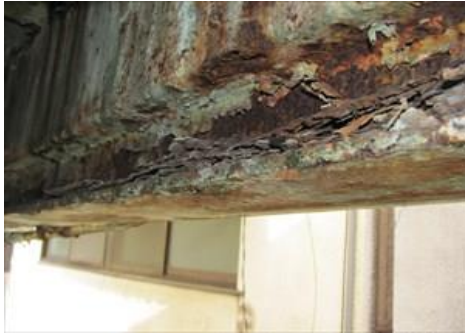
桁部材では断面欠損に至らなくとも、広範囲に著しい板厚減少が生じると耐荷性能は大きく低下する。

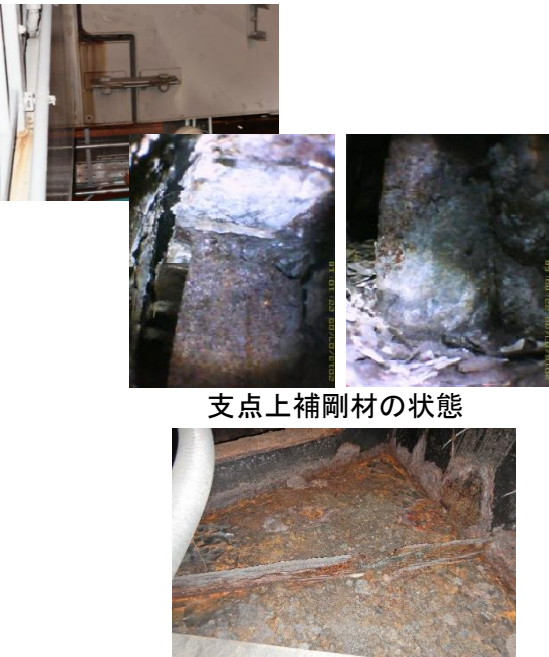
| 上部構造 | 主桁・横桁 | 13 / 13 |
|---|---|---|
| <div></div> <div>支点上補剛材の状態</div> <div>下フランジの状態</div> | <div>例</div> <p>ゲルバー部のように狭隘かつ腐食環境が厳しい部位で漏水や錆汁が見られる場合、外観からの目視が困難な隙間や箱断面部材の内部への漏水により、既に腐食が著しく進行していることがある。<br/>また、ゲルバー部は応力集中箇所であり腐食による断面減少や断面欠損部から亀裂が発生する危険性も高い。</p> | |

| 上部構造 | 主桁・横桁 | 13 / 13 |
|---|---|---|
| <div>備考</div> <p>■ゲルバー部に漏水や滞水が確認できる場合には橋面の変状の状態を確認するとともに、吊り桁や受け桁内部について詳細に状態を把握する必要性について検討するのがよい。</p> | | |

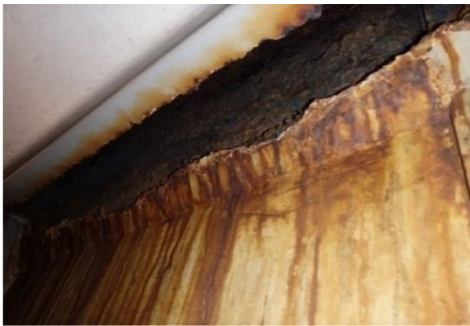
| 上部構造 | 床版 | 5 / 8 |
|---|---|---|
| | <div>例</div> <p>主桁と床版の接合部の鋼板が広く腐食によって断面減少している。また錆汁の漏出からは断面欠損を生じて上面側からの雨水が漏れ出ている可能性がある。主桁と床版の一体性が損なわれていると耐荷性能は大きく低下している可能性が高い。</p> | |

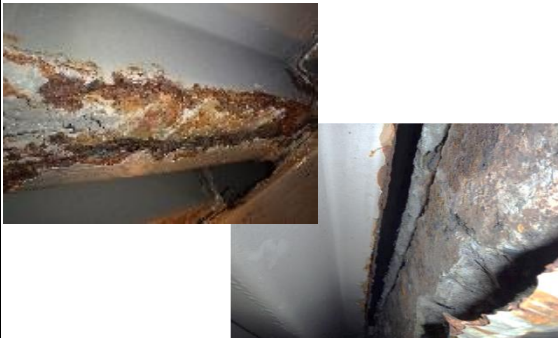
| 上部構造 | 床版 | 5 / 8 |
|---|---|---|
| | <div>例</div> <p>上面からの雨水で著しく腐食が進行した床版下面の鋼板が断面欠損を生じている。このような場合、床版コンクリートが脱落して第三者被害を及ぼす可能性がある。また床版としての耐荷性能は大きく低下している可能性が高い。</p> | |

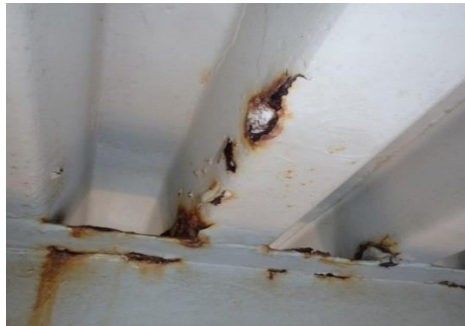
| 上部構造 | 床版 | 7 / 8 |
|---|---|---|
| | <p><b>例</b></p> <p>上面からの雨水で著しく腐食が進行した床版下面の鋼板が断面欠損を生じている。このような場合、床版コンクリートが脱落して第三者被害を及ぼす可能性がある。また床版としての耐荷性能は大きく低下している可能性が高い。</p> | |

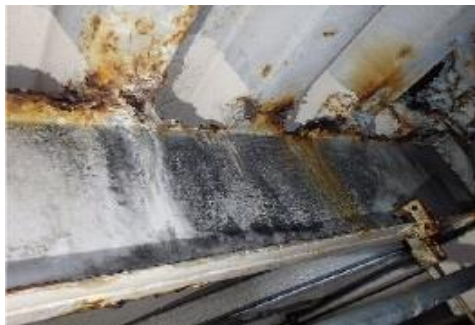
| 上部構造 | 床版 | 7 / 8 |
|---|---|---|
| | <p><b>例</b></p> <p>鋼床版の腐食部の下に位置する箇所で特に腐食が進行している場合、鋼床版が既に断面欠損して漏水していることがある。鋼床版の荷重を支持する機能の低下や錆等の落下による第三者被害のおそれもある。</p> | |

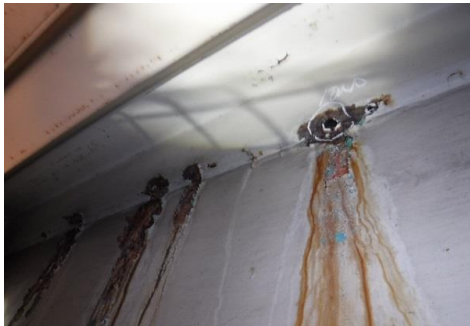
| 上部構造 | 床版 | 8 / 8 |
|---|---|---|
| | <p><b>例</b></p> <p>底鋼板の断面欠損部で床版を貫通してきた雨水が漏出している場合、下方に位置する部位や部材で防食機能の低下や腐食を著しく促進させることがある。このような特定の部位に集中する水による腐食は原因が排除されないままでは急速に進行することがある。</p> | |

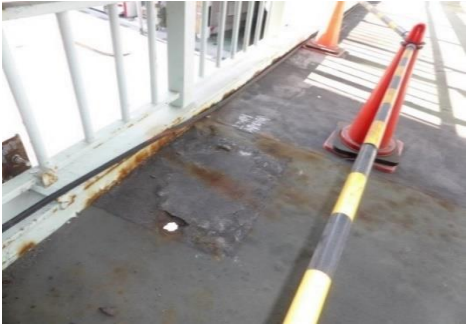
| 上部構造 | 床版 | 8 / 8 |
|---|---|---|
| | <p><b>例</b></p> <p>舗装面など歩廊部表面に変状が生じた場合、その部分から床版内部に雨水が浸入していることがある。なお舗装の補修が行われている場合にも、雨水の浸入が完全に防止できていないこともあることに注意が必要である。</p> | |

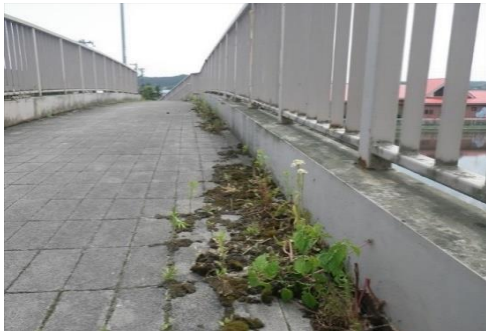
| 上部構造 | 地覆 | 1 / 7 |
|---|---|---|
| | <div>例</div> <p>地覆と舗装の境界面に土砂の堆積が見られる場合、橋面の勾配等により、雨水の滞留が生じやすく湿潤な環境となっており、地覆に腐食が生じている可能性がある。土砂等を除去しなければ状態が把握できないことが多い。</p> | |

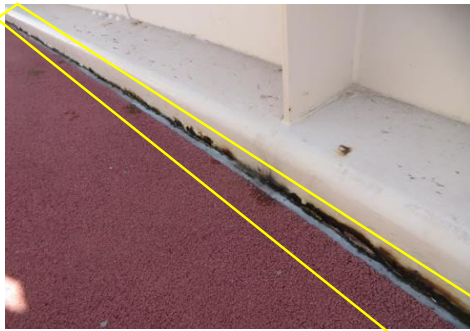
| 上部構造 | 地覆 | 2 / 7 |
|---|---|---|
| | <div>例</div> <p>路面境界部で腐食が生じている場合、舗装等で見えない部分で断面欠損等が生じ地覆内に水が浸入している可能性がある。その場合、床版や主桁等の内部で腐食が進行しており、部材の耐力に影響を及ぼしている場合もある。</p> | |

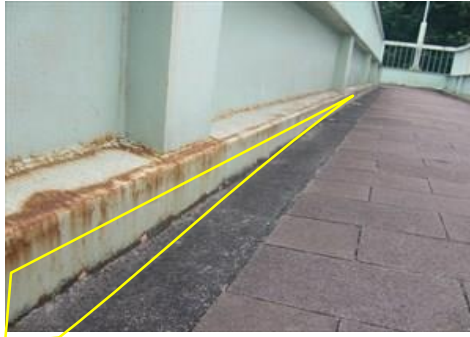
| 上部構造 | 地覆 | 2 / 7 |
|---|---|---|
| | <div>例</div> <p>路面境界部で腐食が生じている場合、舗装等で見えない部分で断面欠損等が生じ地覆内に水が浸入している可能性がある。その場合、床版や主桁等の内部で腐食が進行しており、部材の耐力に影響を及ぼしている場合もある。</p> | |

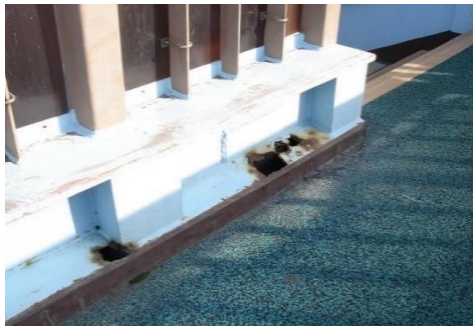
| 上部構造 | 地覆 | 3 / 7 |
|---|---|---|
| | <div>例</div> <p>腐食により，明らかな断面欠損や著しい板厚減少が見られる場合，地覆内に水が浸入し，床版や主桁等の内部で腐食が進行しており，部材の耐力に影響を及ぼしている場合もある。</p> | |

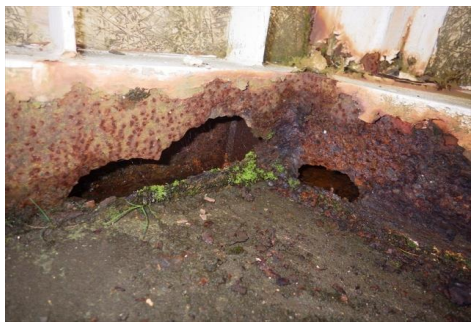
| 上部構造 | 地覆 | 3 / 7 |
|---|---|---|
| | <div>例</div> <p>腐食により，明らかな断面欠損や著しい板厚減少が見られる場合，地覆内に水が浸入し，床版や主桁等の内部で腐食が進行しており，部材の耐力に影響を及ぼしている場合もある。</p> | |

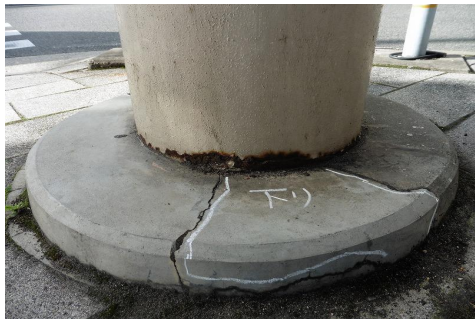
| 下部構造 | 根巻きコンクリート | 2 / 2 |
|---|---|---|
| | <div>例</div> <p>根巻きコンクリートにひびわれやうきが見られる場合、根巻きコンクリートと橋脚の境界部で腐食が生じているなど、雨水の浸入により橋脚本体や内部鋼材の腐食が進行し、耐荷力が低下している可能性がある。<br/>また、根巻きコンクリートの機能が低下しており、その影響を考慮する必要がある。</p> | |

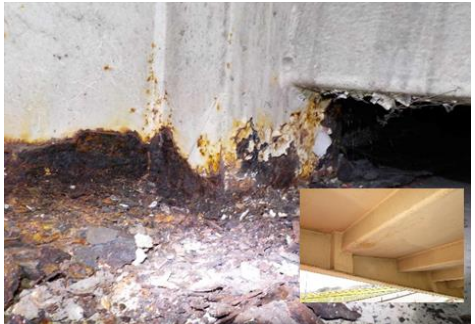
| 階段部 | 主桁 | 3 / 4 |
|---|---|---|
| | <div>例</div> <p>階段部の主桁と踏み板・蹴上げの接合部に顕著な断面減少を伴う腐食が生じている場合、このまま放置されると断面欠損に至り、耐荷力の低下が生じる可能性がある。</p> | |

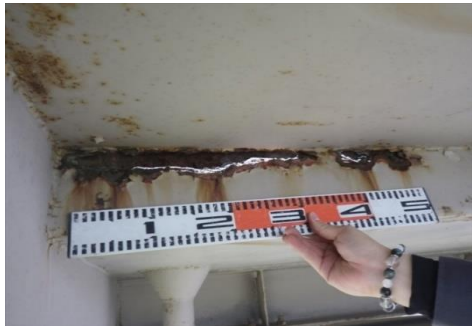
| 階段部 | 踏み板、蹴上げ | 3 / 4 |
|---|---|---|
| | <div>例</div> <p>踏み板と蹴上げの境界に腐食により局所的な断面欠損が生じている場合、蹴上げが踏み板を支持できず、踏み板が所定の荷重を支持できなくなっている場合がある。特に蹴上げに繋がる板が踊り場や最上段の歩廊の場合には、境界部には群衆荷重や地震時の作用などで階段一般部よりも大きな荷重が作用することが多いことに注意が必要である。また、歩道橋利用者が階段を踏み抜く可能性がある。</p> | |

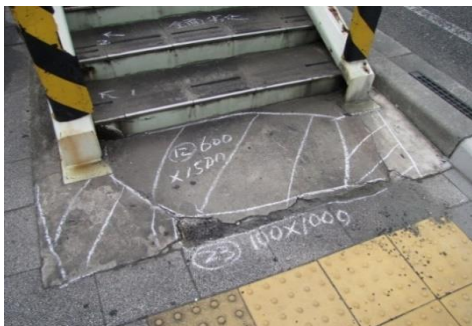
| 階段部 | | 橋台 | | 1 / 2 | |
|---|--|---|--|---|--|
| | | 例 | | 階段部の橋台コンクリートにひびわれやうきが見られる場合、階段部を支持する機能が低下し、階段部の安定に影響を及ぼす可能性もある。 | |

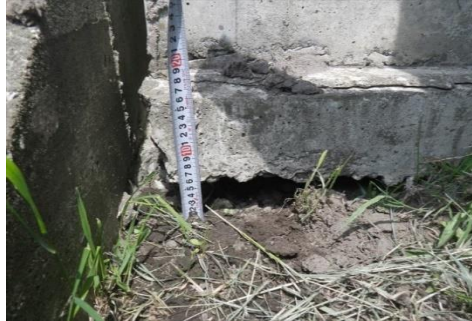
| 階段部 | | 橋台 | | 1 / 2 | |
|---|--|---|--|---|--|
| | | 例 | | 歩道橋の階段桁支持部や橋脚基部は、立地条件や路面水や雨水の流下など様々な原因で土砂流出や洗掘が生じることがある。構造によっては進展すると下部構造の不安定化や支持力の低下に至ることもあり注意が必要である。また原因が排除されないと急速に進行することがある。 | |

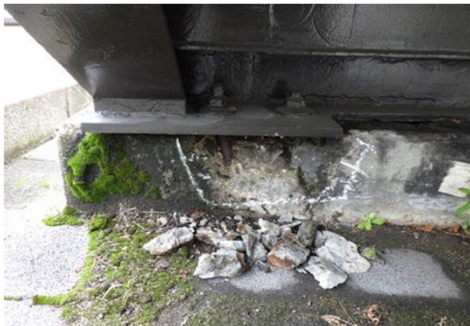
| 階段部 | 橋台 | 2 / 2 |
|---|---|---|
| | <div>例</div> <p>階段部の橋台コンクリートに顕著なひびわれ、剥離が発生している場合、階段部を支持する機能の低下によって、地震等の大きな外力に対して、所要の性能を発揮出来ない可能性がある。</p> | |

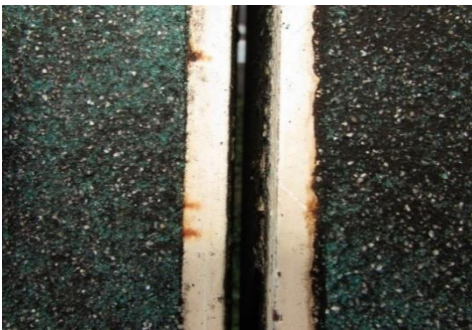
| その他の接続部 | 上部構造と階段部の接続部 | 1 / 5 |
|---|---|---|
| | <div>例</div> <p>目地部で隙間が生じている場合、その箇所から下の部材の防食機能の低下や腐食が生じることがある。特定の箇所に影響が集中するため局部的に腐食が急速に進行しやすい。階段桁の取付フック部など構造安全性確保や第三者被害防止に重要な部位もあるため注意が必要である。</p> | |

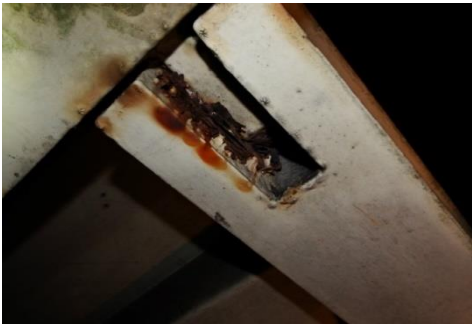
| その他の接続部 | 上部構造と階段部の接続部 | 1 / 5 |
|---|---|---|
| | <div>例</div> <p>上部構造と階段桁の接続部に用いられるフック等の桁との取付部は狭隘で視認しにくい場合も多い。一方で上方からの雨水の浸入もあり防食被膜の劣化や腐食の促進しやすい環境である。局部的に防食被膜が劣化したり腐食が促進されている場合、取付部が急速に機能低下して危険な状態となることもあり注意が必要である。</p> | |

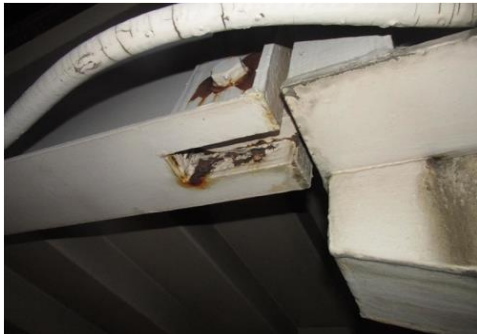
| その他の接続部 | 上部構造と階段部の接続部 | 2 / 5 |
|---|---|---|
| | <div>例</div> <p>階段桁の取付部では塵埃の堆積や雨水の滞留が生じやすい細部構造となっていることが多い。一方で雨水が直接かかったり、伝い水や上方部材からの滴下の影響を受けやすい位置にある場合も多く防食被膜の劣化や腐食が促進されやすい。</p> | |

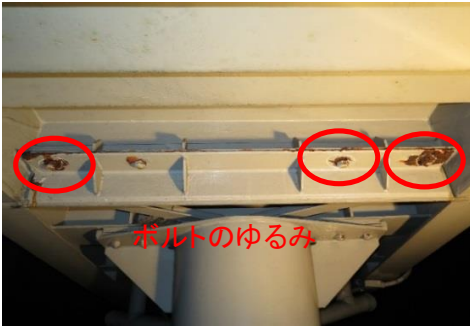
| その他の接続部 | 上部構造と階段部の接続部 | 3 / 5 |
|---|---|---|
| | | <p><b>例</b></p> <p>ボルトにゆるみが生じている場合、接続部としての耐力性能が低下している可能性が高く、地震等の大きな外力に対して、接続部としての機能を発揮出来ない可能性がある。またボルト部で応力集中が生じることでボルト孔からの亀裂が発生したり、ボルトの破断に至ることもある。</p> |

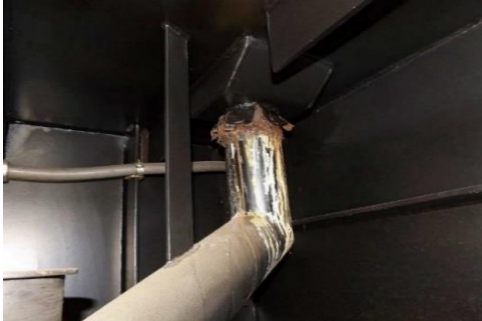
| その他 | 排水受け、排水管、排水樋 | 4 / 6 |
|---|---|---|
| | | <p><b>例</b></p> <p>箱桁内部の排水管の接合部から漏水跡が見られる場合、排水機能への影響が生じている可能性もある。<br/>また、箱桁内部に滞水等が生じ、湿潤環境となることで著しく腐食が進行することもある。</p> |

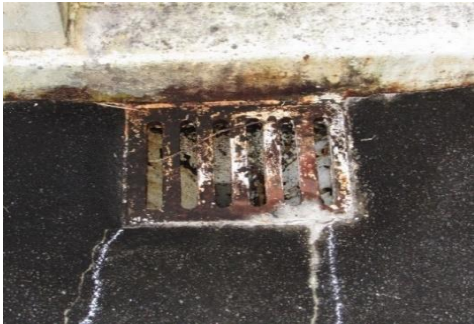
| その他 | 排水受け、排水管、排水樋 | 4 / 6 |
|---|---|---|
| | | <p><b>例</b></p> <p>排水受けから石灰質の滲出が見られる場合、舗装下にある床版内部に雨水が浸入し、床版コンクリートの損傷やデッキプレート等の鋼材の腐食が生じている可能性があり、注意が必要である。</p> |

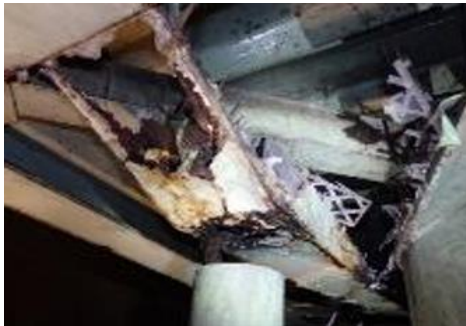
| その他 | 排水受け、排水管、排水樋 | 5 / 6 |
|---|---|---|
| | | <p><b>例</b></p> <p>排水樋の腐食による断面欠損や破断が見られる場合、既に排水機能が喪失している状態となっている。<br/>また、腐食片や排水樋の落下による第三者被害が生じる可能性もある。</p> |

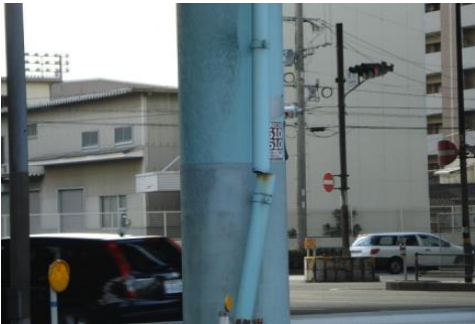
| その他 | 排水受け、排水管、排水樋 | 5 / 6 |
|---|---|---|
| | | <p><b>例</b></p> <p>排水管の腐食による断面欠損や破断が見られる場合、既に排水機能が喪失している状態となっている。<br/>また、腐食片や排水管の落下や取付金具の落下による第三者被害が生じる可能性もある。</p> |

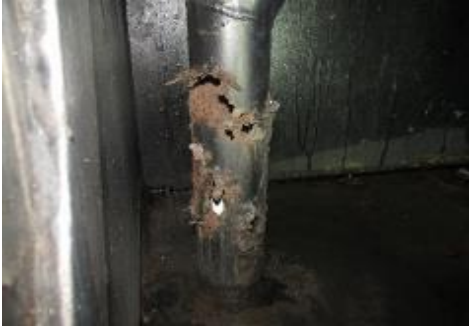
| その他 | 排水受け、排水管、排水樋 | 6 / 6 |
|---|---|---|
| | | <p><b>例</b></p> <p>腐食による断面欠損や破断が生じている場合、既に排水機能が喪失している状態となっている。<br/>また、箱桁内部に滞水等が生じ、湿潤環境となることで著しく腐食が進行することもある。</p> |

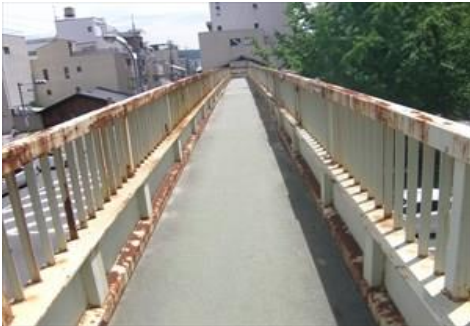
| その他 | 高欄 | 1 / 3 |
|---|---|---|
| | <div>例</div> <p>全体的に防食被膜の劣化によるさび汁が見られる場合、局部的に腐食が進行している可能性がある。<br/>横断歩道橋利用者が腐食部分に接触することで被害が生じる可能性もある。</p> | |

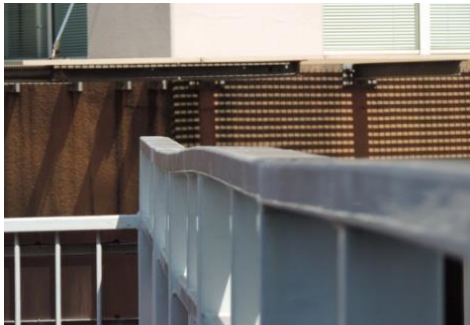
| その他 | 高欄 | 1 / 3 |
|---|---|---|
| | <div>例</div> <p>変形が見られる場合、下部工や階段部の傾斜や沈下などが生じている可能性もある。</p> | |

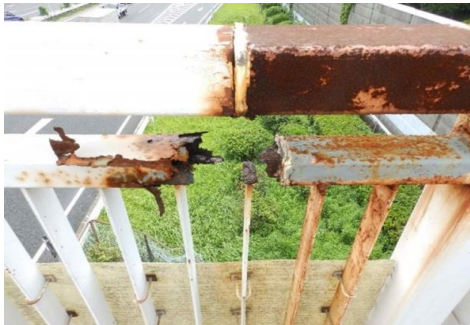
| その他 | 高欄 | 3 / 3 |
|---|---|---|
| | <div>例</div> <p>局部で断面欠損や著しい板厚減少が生じている場合、既に高欄としての荷重を支持する機能が低下している場合もある。<br/>また、腐食や破断している部分の接触による横断歩道橋利用者の被害や腐食片の落下による第三者被害の可能性もある。</p> | |

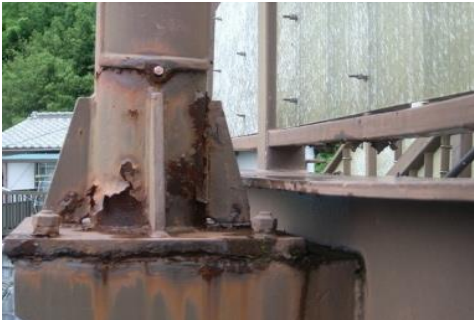
| その他 | 照明施設 | 1 / 3 |
|---|---|---|
| | <p><b>例</b></p> <p>滞水等によりベースプレートの局部で腐食や板厚減少が生じている場合、環境が改善されずそのまま放置されると急激に腐食が進展する可能性もある。耐荷力が低下すると、地震等の外力の作用によって、倒壊や落下の可能性も考えられる。</p> | |

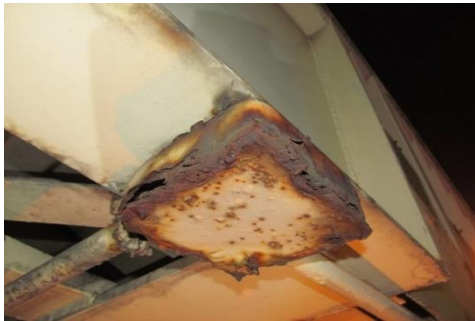
| その他 | 照明施設 | 2 / 3 |
|---|---|---|
| | <div>例</div> <p>配線のための設備に腐食や断面欠損等が生じている場合、内部に滞水しているなど、原因によってはそのまま放置されると、腐食が進行し、落下するなど、第三者被害が生じる可能性がある。</p> | |

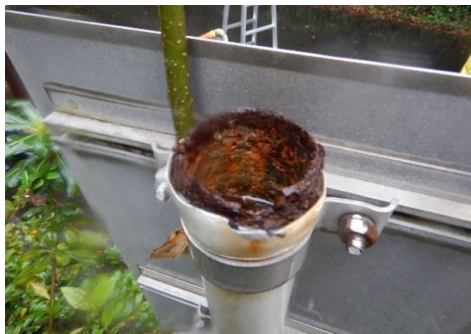
| その他 | 道路標識 | 1 / 3 |
|---|---|---|
| | <div>例</div> <p>頂部で腐食が生じている場合、原因によっては、比較的早期に局部的な断面減少や欠損に至ることもあり、内部に滞水が生じている可能性もある。</p> | |

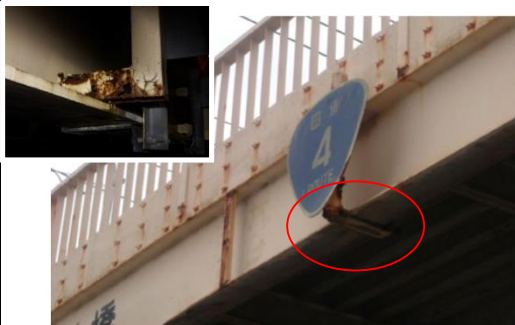
| その他 | 道路標識 | 1 / 3 |
|---|---|---|
| | <div>例</div> <p>顕著な腐食が広範囲に発生している場合、局部的に板厚減少や断面欠損が生じている可能性もある。既に耐荷力が低下しており、地震等の作用によって破断等が生じる可能性もあり、落下のおそれもある。</p> | |

| その他 | 道路標識 | 1 / 3 |
|---|---|---|
| <div>備考</div> <p>■道路標識等落下の可能性がある場合など第三者被害防止のための応急措置等を行う必要がある場合もある。</p> | | |

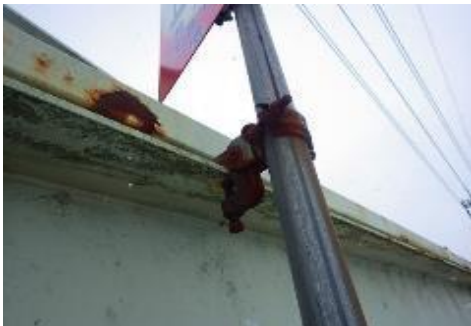
| その他 | 道路標識 | 2 / 3 |
|---|---|---|
| | <div>例</div> <p>取付金具に著しい腐食が生じている例。<br/>異種金属が接触すると雨水の介在によって生じる電位差で著しい腐食が急速に進行する。異種金属腐食が生じている状態で放置すると、短期間で断面欠損が生じるなど危険な状態になる可能性が高い。</p> | |

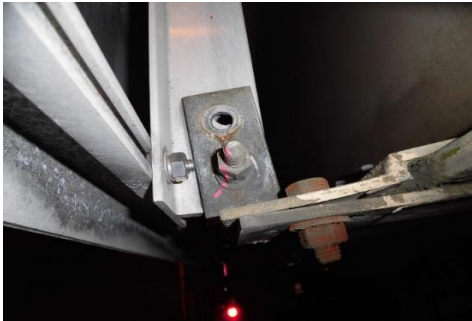
| その他 | 道路標識 | 2 / 3 |
|---|---|---|
| | <div>例</div> <p>ボルトにゆるみや、抜け落ちが見られる場合、取付部の機能が低下しており、標識板が落下するおそれもある。</p> | |

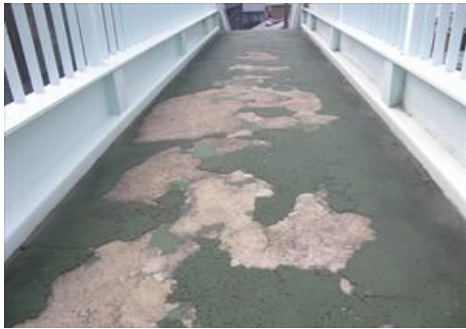
| その他 | 舗装・通路部 | 1 / 9 |
|---|---|---|
| | <div>例</div> <p>舗装表面の欠損や、床版コンクリート上面のセメントモルタルにひびわれが生じている場合、ひびわれからその下にある床版内部に雨水が浸入し、デッキプレート等の鋼材の腐食が生じている可能性があり、注意が必要である。</p> | |

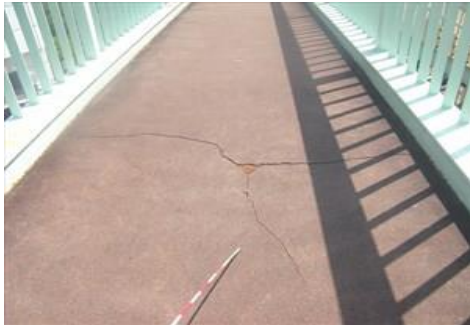
| その他 | 舗装・通路部 | 2 / 9 |
|---|---|---|
| | <div>例</div> <p>舗装表面に特異な変状が見られる場合、ひびわれからその下にある床版内部に雨水が浸入し、床版コンクリート上面のセメントモルタルの損傷やデッキプレート等の鋼材の腐食が生じている可能性があり、注意が必要である。</p> | |

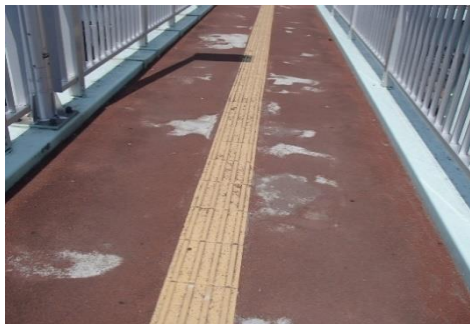
| その他 | 舗装・通路部 | 2 / 9 |
|---|---|---|
| | <div>例</div> <p>舗装表面に石灰分の滲出など、特異な変状が見られる場合、その下にある床版内部のコンクリートに損傷が生じている可能性があり、注意が必要である。</p> | |

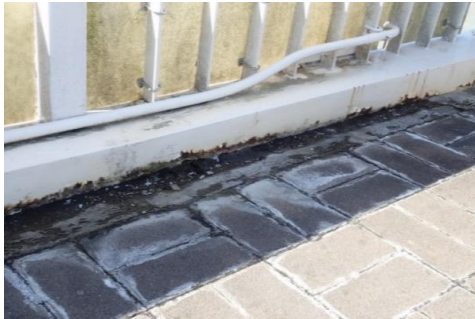
| その他 | 舗装・通路部 | 2 / 9 |
|---|---|---|
| | <div>例</div> <p>舗装表面に石灰分の滲出など、特異な変状が見られる場合、その下にある床版内部のコンクリートに損傷が生じている可能性があり、注意が必要である。</p> | |

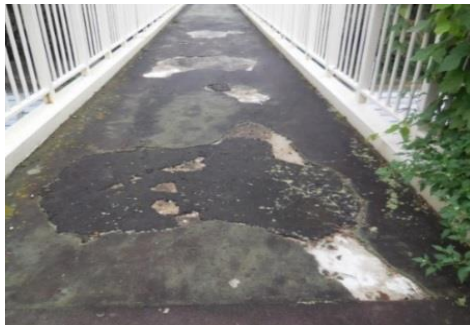
| その他 | 舗装・通路部 | 2 / 9 |
|---|---|---|
| | <div>例</div> <p>舗装表面に石灰分の滲出など、特異な変状が見られる場合、その下にある床版内部のコンクリートに損傷が生じている可能性があり、注意が必要である。</p> | |

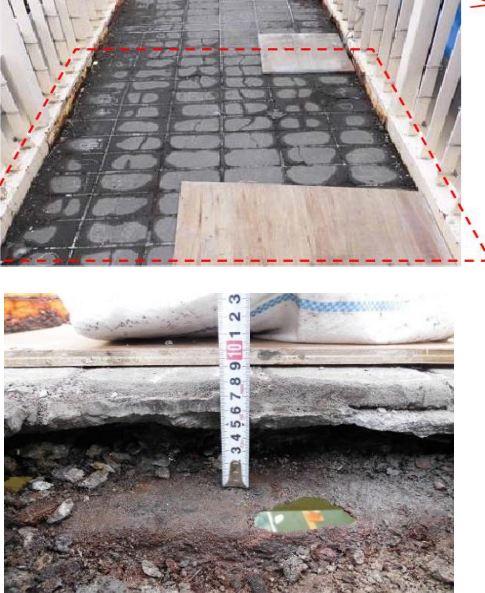
| | <p><b>例</b></p> <p>舗装表面のひびわれや滞水跡などが確認される場合、その下にあるモルタルセメントに雨水等が浸入し、凍結・融解の繰り返しなどにより土砂化が生じる場合もある。土砂化により路面との間に空洞が生じると、横断歩道橋利用者被害を引き起こす可能性もある。</p> |

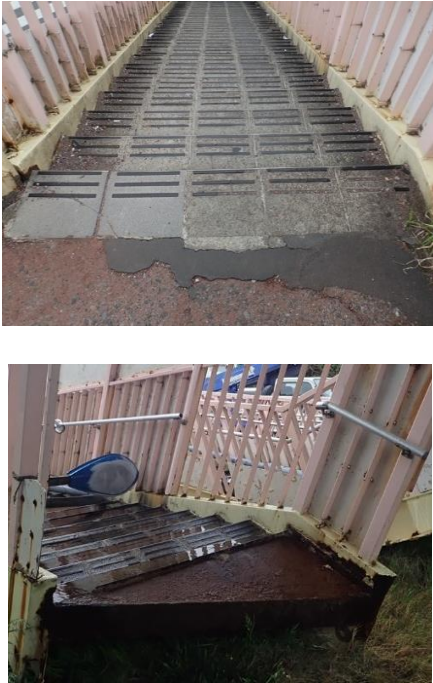
| | <p><b>例</b></p> <p>舗装表面の欠損や舗装ブロックのひびわれ、補修跡などが確認される場合、その下にある床版上面に雨水が滞水し、鋼床版等の腐食が生じている可能性があり、注意が必要である。</p> |

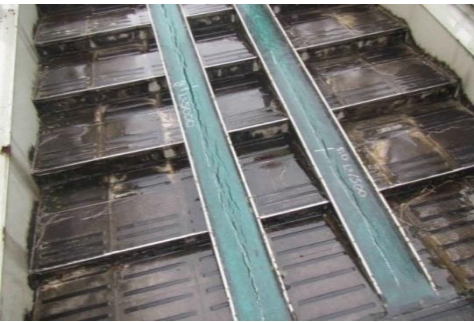
| その他 | 舗装・通路部 | 8 / 9 |
|---|---|---|
| | | <p><b>例</b></p> <p>スロープ部のひびわれなど、特異な変状が見られる場合、内部が損傷しているとともに、雨水等が滞水し、その下にある踏み板や蹴上げに腐食や断面減少等が生じている可能性があり、注意が必要である。</p> |

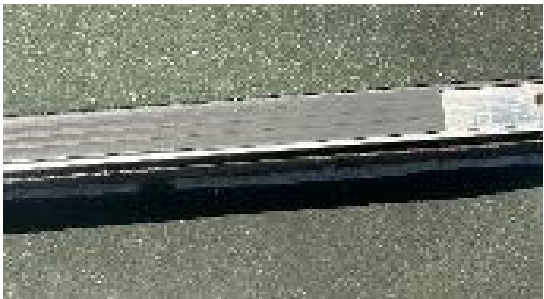
| | | <b>例</b><br>蹴上げに腐食が生じた際に補修材を接着するなど，腐食の進展を防ぐ措置が行われていることがある。外観上は接着されているように見えても，浮いている場合があり，打音や触診等を行うことでわかる場合も多い。 |
