## 附属物（標識，照明施設等）の損傷事例

令和 6 年 8 月

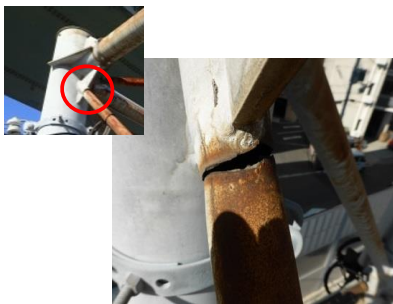
| 鋼部材 | 支柱（支柱本体） | 1 / 6 |
|---|---|---|
| | <div>例</div> <p>支柱本体のトラス部材が破断している例。<br/>構造部材の破断は支柱の耐荷力の著しい低下につながる。破断原因が亀裂の進展である場合、条件の類似した他の箇所でも既に亀裂が発生しているか、発生する危険性が相対的に高いことが多いことに注意する必要がある。</p> | |

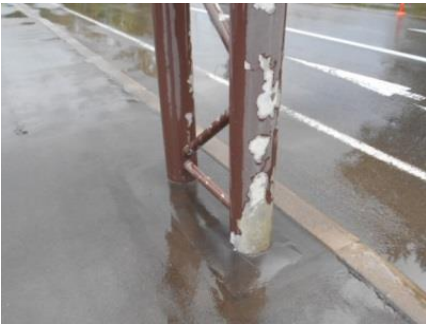
| | <p><b>例</b></p> <p>板厚減少はほとんど生じていない場合でも、防錆被膜が広範囲に劣化している場合、放置して腐食発生に至った場合、急速かつ広範囲が腐食する場合もある。</p> |

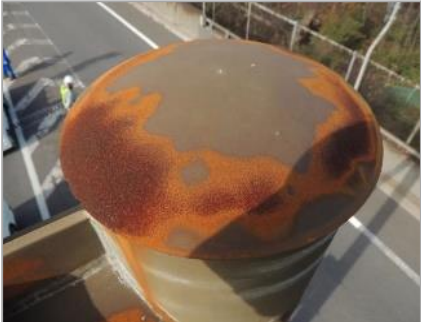
| | <p><b>例</b></p> <p>局部での防錆機能の低下や腐食の進行が生じている場合、原因によってはその箇所で集中的に腐食が進行して、比較的早期に局所的な断面減少や欠損に至ることもある。</p> |

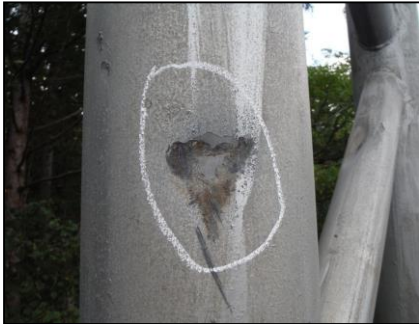
| | <p><b>例</b></p> <p>円形断面の支柱本体に衝突痕がある例。<br/>柱部材では変形がわずかでも座屈耐荷力が大きく低下するため、その位置や性状によっては、変形量や範囲が小さくとも所要の機能が発揮出来ない状態であることもある。</p> |

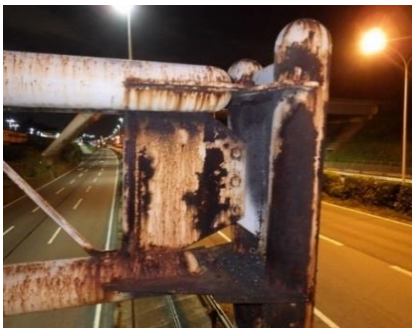
| 鋼部材 | 支柱（支柱本体） | 3 / 6 |
|---|---|---|
| | <div>例</div> <p>顕著な腐食が広範囲に発生している場合、局部的には大きく板厚が減少していたり断面欠損や亀裂が生じている可能性がある。なお、錆の上からでは断面減少量や亀裂有無の確認は困難であり、溶接部など応力集中部では特に構造安全性の観点から注意が必要である。</p> | |

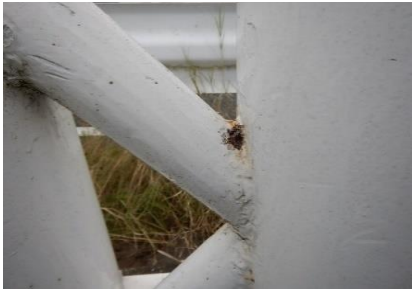
| 鋼部材 | 支柱（支柱本体） | 3 / 6 |
|---|---|---|
| | <div>例</div> <p>雨水が滞留しやすい場所や水切り部での局部腐食では、既に断面欠損や亀裂に至っていることもある。また原因が除去されない限り腐食は着実に進行する。なお、閉断面では断面欠損部が局部的であっても内部に浸入した水によって激しく腐食が進行することもある。</p> | |

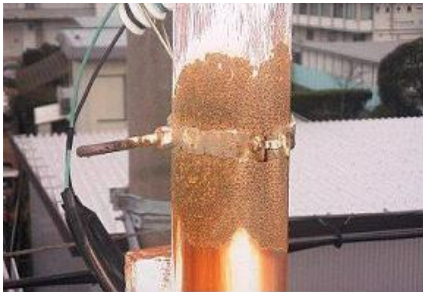
| 鋼部材 | 支柱（支柱本体） | 3 / 6 |
|---|---|---|
| | <div>例</div> <p>めっきの支柱に取り付けたバンド部で腐食している例。<br/>異種金属が接触すると雨水の介在によって生じる電位差で著しい腐食が急速に進行する。異種金属接触腐食が生じている状態で放置すると、短時間で断面欠損が生じるなど危険な状態になる可能性が高い。</p> | |

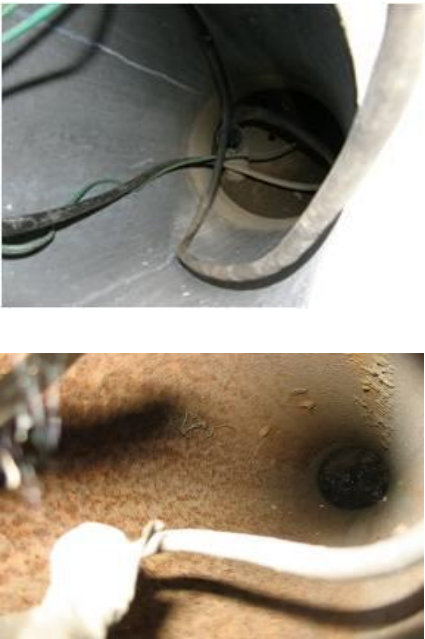
| 鋼部材 | 支柱（支柱本体） | 5 / 6 |
|---|---|---|
| | | <p><b>例</b></p> <p>支柱内部に滞水の形跡がある場合、地中部で基部構造が著しく腐食していることもある。また、雨水の浸入経路によっては今後も滞水が生じる危険性もあるため原因を明らかにすることも重要である。</p> |

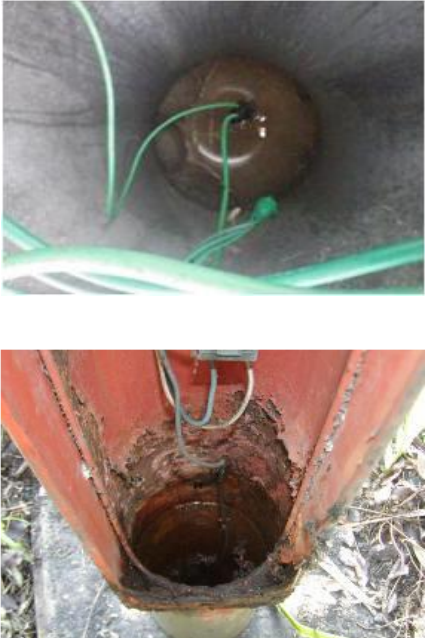
| 鋼部材 | 支柱（支柱本体） | 5 / 6 |
|---|---|---|
| | | <p><b>例</b></p> <p>支柱内部に滞水している場合、没水部や水面近傍で著しく腐食が進展するだけでなく、結露の発生や高湿度環境の継続によって、直接水に接触していない部分でも広範囲に防食機能の低下や発錆が促進されることがある。</p> |

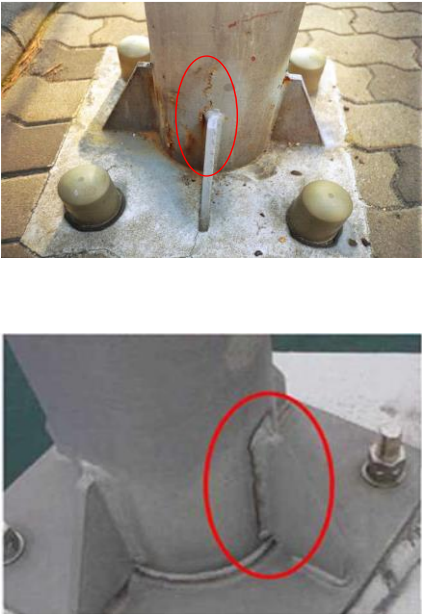
| 鋼部材 | 支柱（支柱基部） | 1 / 3 |
|---|---|---|
| | | <p><b>例</b></p> <p>支柱基部のリブ溶接部などでは、揺れや振動により亀裂が生じることがあり、支柱本体に進展した場合には、支柱の破断、倒壊が生じるおそれがある。</p> |

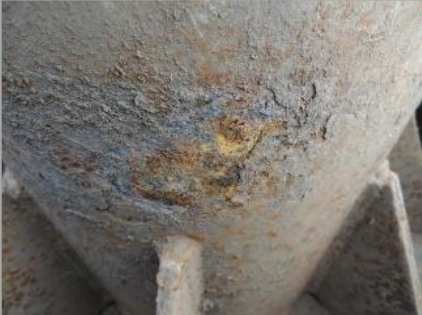
| 鋼部材 | 支柱（支柱基部） | 1 / 3 |
|---|---|---|
| | | <p><b>例</b></p> <p>耐候性鋼材の異常さびの発生や、塗装やめっきなどの防食被膜が広く喪失して腐食が広がっている場合、確認時点で板厚減少は軽微でも、腐食は着実に進展していくこととなる。異常腐食や防食被膜の喪失に至った原因によっては、放置すると急速に腐食が進行する場合もある。</p> |

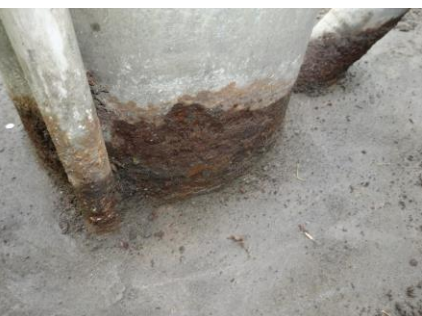
| 鋼部材 | 支柱（支柱基部） | 1 / 3 |
|---|---|---|
| | | <p><b>例</b></p> <p>柱基部の局部で板厚減少を伴う腐食が進行している場合、柱としての耐荷力が低下して、風等の作用により座屈や倒壊のおそれもある。また腐食部から疲労亀裂が進展して倒壊に至る危険性もある。</p> |

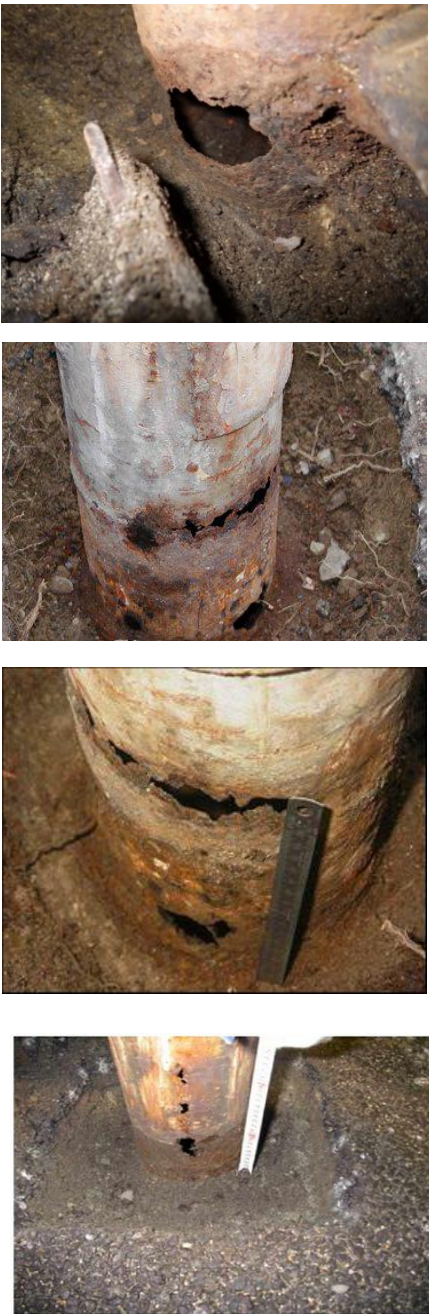
| 鋼部材 | 支柱（支柱基部） | 3 / 3 |
|---|---|---|
| | | <div data-bbox="804 264 895 300">例</div> <p>支柱基部では、地中部の湿潤環境や地下水の影響、何らかの原因で浸入した雨水等の支柱内部での滞留によって、内部からも腐食が進行して断面欠損に至る場合がある。内部からの腐食では著しい板厚減少に至るまで外面に明確な変状が現れないこともあることに注意が必要である。</p> |

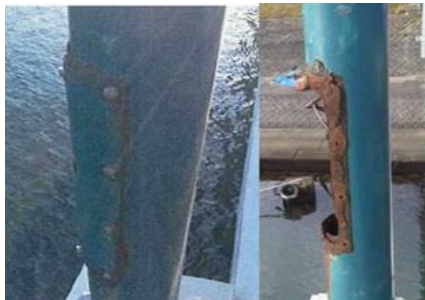
| 鋼部材 | 支柱（電気設備用開口部） | 2 / 2 |
|---|---|---|
| | <div>例</div> <p>電気設備用開口部で腐食が確認される場合、内部では著しい腐食が発生していることがあるため注意が必要である。</p> | |

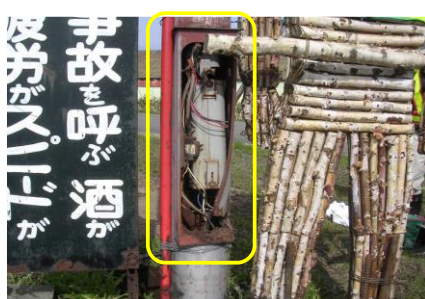
| 鋼部材 | 支柱（電気設備用開口部） | 2 / 2 |
|---|---|---|
| | <div>例</div> <p>車両衝突により開口部が変形・欠損している例。欠損部から亀裂などが発生、進展した場合には支柱の耐荷力低下につながるおそれがある。</p> | |

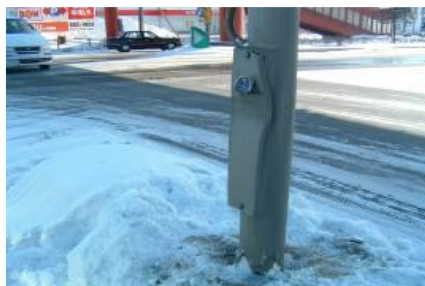
| 鋼部材 | 支柱（電気設備用開口部） | 2 / 2 |
|---|---|---|
| | <div>例</div> <p>車両衝突により開口部が変形している例。ボルトの欠損が生じている場合には、ボルト孔から水が浸入する可能性があるため注意が必要である。</p> | |

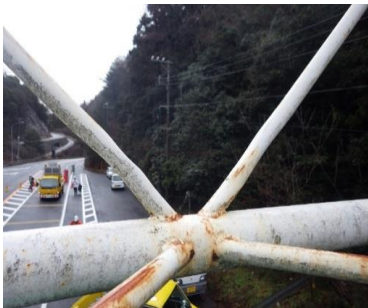
| 鋼部材 | 支柱（横梁本体，溶接部・継手部） | 1 / 6 |
|---|---|---|
| | <div>例</div> <p>溶接部では表面凹凸の影響で雨水の滞留が生じやすく，塗膜厚不足などで防食機能に劣る場合もあり，局部で防錆機能の低下や腐食の進行が生じやすい。溶接部は疲労亀裂を生じやすい箇所であり，腐食の進行は疲労耐久性の観点からも注意が必要である。</p> | |

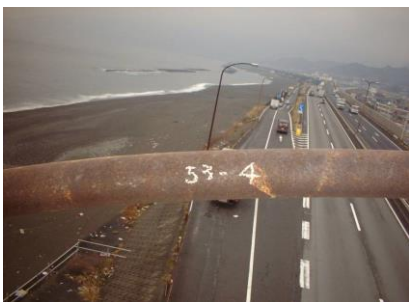
| 鋼部材 | 支柱（横梁本体，溶接部・継手部） | 1 / 6 |
|---|---|---|
| | <div>例</div> <p>塗装やめっきなどの防食被膜が広く喪失して腐食が広がっている場合，確認時点で板厚減少は軽微でも，腐食は着実に進展していくこととなる。異常腐食や防食被膜の喪失に至った原因によっては，放置すると急速に腐食が進行する場合もある。</p> | |

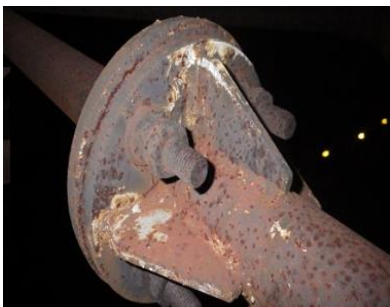
| 鋼部材 | 支柱（横梁本体、溶接部・継手部） | 3 / 6 |
|---|---|---|
| | <div>例</div> <p>塗装やめっきなどの防食被膜が広く喪失して腐食が広がっている場合、確認時点で板厚減少は軽微でも、腐食は着実に進展していくこととなる。異常腐食や防食被膜の喪失に至った原因によっては、放置すると急速に腐食が進行する場合もある。</p> | |

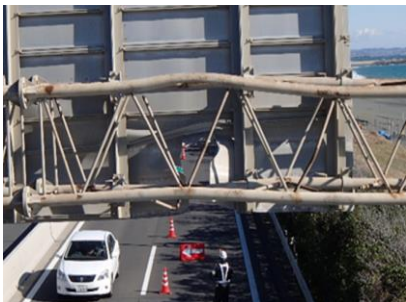
| 鋼部材 | 支柱（横梁本体、溶接部・継手部） | 3 / 6 |
|---|---|---|
| | <div>例</div> <p>横梁本体が大きく変形している場合、耐荷力に影響が生じている可能性もある。<br/>また、衝突時の影響で衝突箇所以外にも亀裂やボルトの破断等が生じていることもあるため注意が必要である。</p> | |

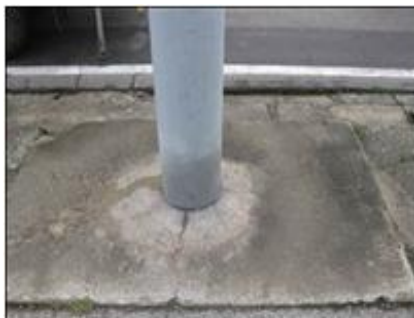
| 鋼部材・コンクリート部材 | 基礎（基礎コンクリート部、アンカーボルト・ナット） | 1 / 3 |
|---|---|---|
| | <div>例</div> <p>基礎コンクリート部のひびわれは、内部への雨水の浸透が想定される。湿潤環境が継続しやすい地中部や地際では部分的に著しく腐食し、断面欠損を生じたり亀裂の発生に至ることがある。また柱基部は、風や自動車の通行などにより応力変動が繰り返され疲労損傷を生じやすい部位でもある。</p> | |

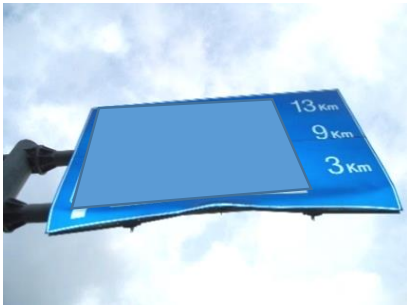
| | <div data-bbox="826 266 896 300">例</div> <p>車両接触等の影響により標識板が変形している例。<br/>取付部が損傷していたり、取り付け機能が低下していることがある。また、取付部の荷重分担が変化して、ボルトなどの緩みや脱落に至る危険性も考えられる。</p> |

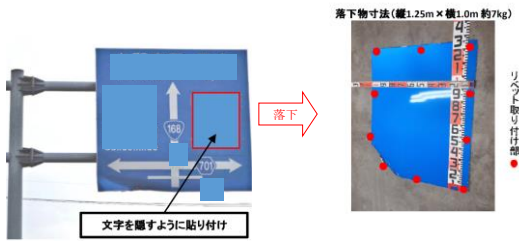
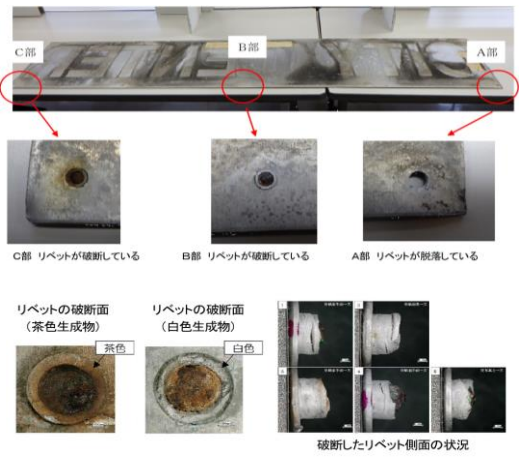
| <div data-bbox="258 622 778 862"> </div> <div data-bbox="258 891 778 1025"> <p>腐食したリベットの状況</p> </div> <div data-bbox="258 1108 778 1563"> <p>破断したリベット側面の状況</p> </div> | <div data-bbox="826 613 896 647">例</div> <p>重ね貼りの簡易なリベットの破断により標識板の上から貼り付けたアルミ板が落下した例。<br/>標識板の重ね板は、過去の事例からも落下が生じる可能性が高く、かつ、落下した場合には第三者被害が発生する可能性がある。</p> |

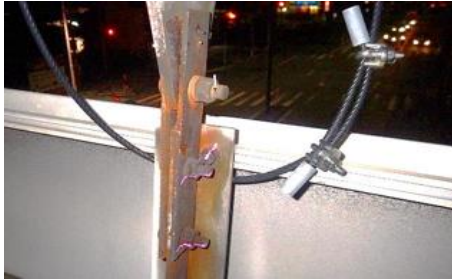
| 鋼部材 | 基板・支柱接続部（基板取付部） | 1 / 2 |
|---|---|---|
| | <div>例</div> <p>標識板等の取り付け部では、異種金属接触による異常腐食を生じたり、湿潤環境の影響で腐食が進行することがある。また、ボルトそのものが様々な理由で緩みを生じることがあり、合いマークなどで確認するのがよい。</p> | |

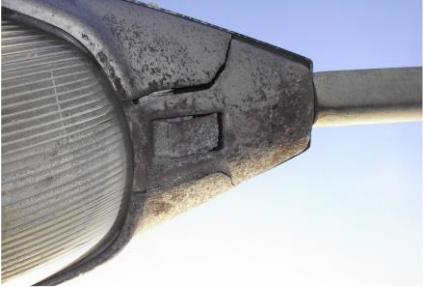
| その他 | その他（灯具、灯具取付部） | 2 / 4 |
|---|---|---|
| | | <div>例</div> <p>灯具に亀裂が発生している例。<br/>灯具の取付部などに亀裂が生じると荷重が支持できず、灯具やその取付部が落下する可能性がある。</p> |

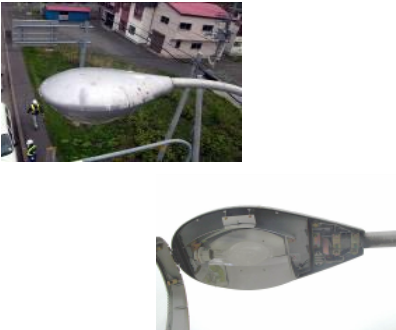
| その他 | その他（灯具、灯具取付部） | 2 / 4 |
|---|---|---|
| | | <div>例</div> <p>灯具の防食機能が劣化している例。<br/>板厚減少が生じていない場合でも、原因によっては急速に腐食が進行することがある。</p> |

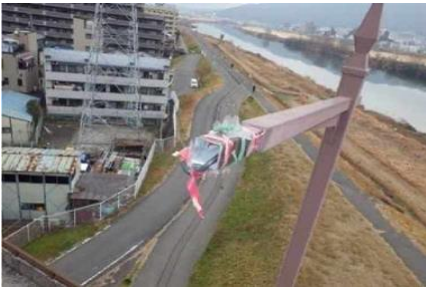
| その他 | その他（灯具、灯具取付部） | 2 / 4 |
|---|---|---|
| | | <div>例</div> <p>灯具が脱落し、欠損している例。<br/>振動により取付ボルトのゆるみ・脱落が生じた場合、灯具が脱落するおそれがある。</p> |

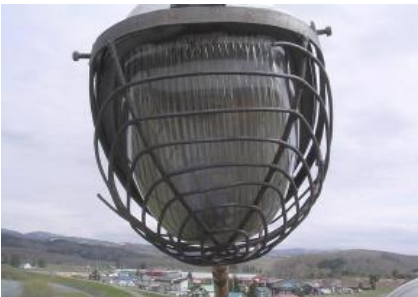
| その他 | その他（灯具，灯具取付部，その他） | 3 / 4 |
|---|---|---|
| | | <p>例</p> <p>灯具カバーのボルトにゆるみが生じている例。</p> |

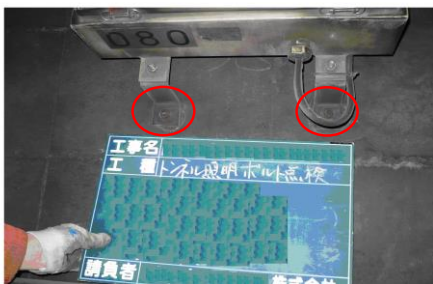
| その他 | その他（灯具，灯具取付部，その他） | 3 / 4 |
|---|---|---|
| | | <p>例</p> <p>灯具（トンネル照明）の取付ボルトに腐食が生じている例。<br/>経年的な劣化に加え，大気中の化学腐食成分等の外的要因も影響している可能性がある。</p> |

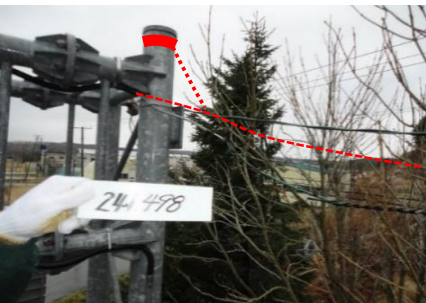
| その他 | その他（灯具，灯具取付部，その他） | 3 / 4 |
|---|---|---|
| | | <p>例</p> <p>電線取付バンド等の脱落が生じている例。</p> |

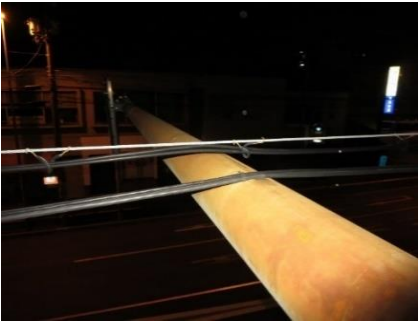
| | | <div>例</div> <p> 占用物件などとの離隔が確保されていない例。<br/> 原因を確認すると共に、適切な離隔を確保しなければ、今後の作用によって占用物件、標識の双方に変状が生じる可能性がある。 </p> |

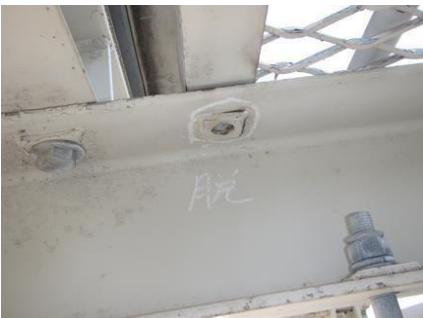
| | | <div>例</div> <p> 点検用通路のボルトの抜け落ち等、管理用通路に異常が生じている例。 </p> |

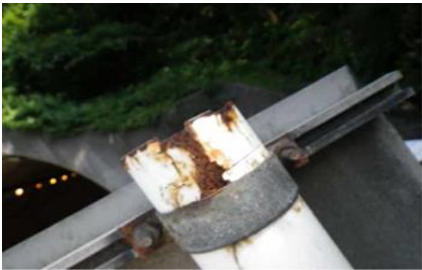
| | | <div>例</div> <p> 支柱キャップの脱落が生じている例。<br/> キャップが脱落すると支柱内部に水が浸入しやすくなり、内部から腐食が進行していくおそれがある。 </p> |
