道路橋の損傷事例

令和6年7月

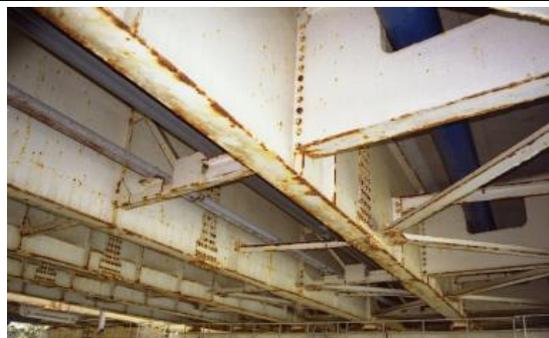
板厚減少はほとんど生じていない場合でも、広範囲に防食被膜の劣化が進行している場合には、防錆機能が著しく低下しているため、放置すると急速に腐食が進行する場合もある。

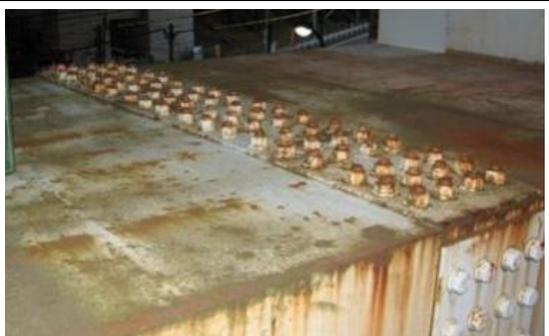
耐候性鋼材に異常腐食が生じている場合、原因によってはそれが改善されないままに放置すると深刻な板厚減少を生じることもある。

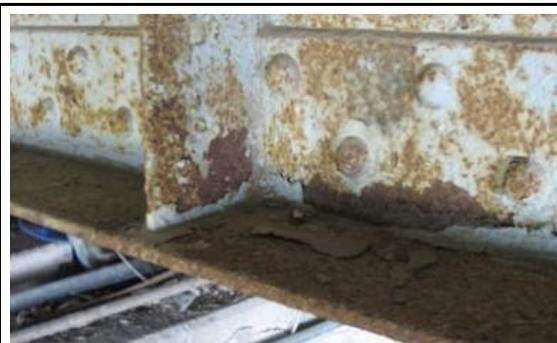
主桁の下フランジとウェブの境界部のように構造的な要因によって塗膜の劣化や腐食の発生が助長されているような場合には、局部的に著しく板厚が減少したり、断面欠損に至ることもある。

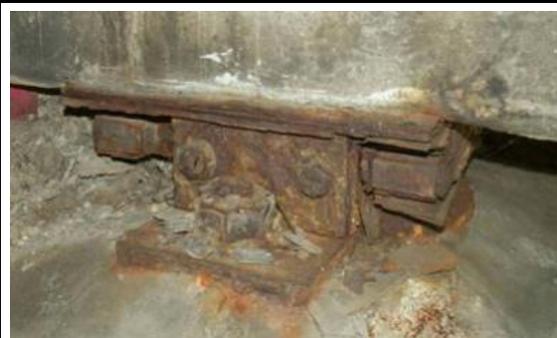
支承部や支点部は環境的に腐食が生じやすく、支承としての機能に影響が生じていることもある。

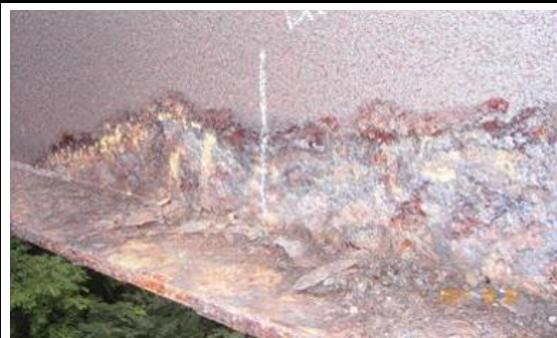
耐候性鋼材では、全体的には保護性錆が生じる条件でも、環境不適合が生じている部位で異常腐食が進行して局部的に断面欠損を生じるなど部材の性能に深刻な影響が及ぶこともある。

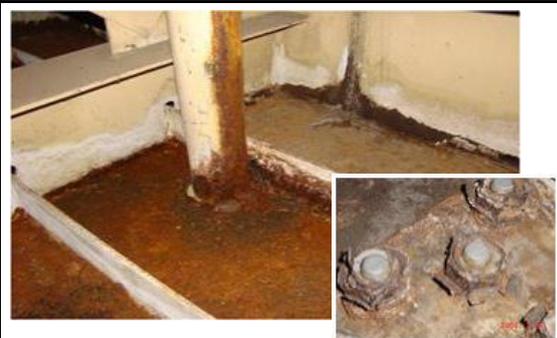
箱桁内部や閉断面部材内部では、雨水の浸入に起因する、漏水や滞水によって、部材外部からは確認できないままに深刻な腐食の進行が生じていることもある。

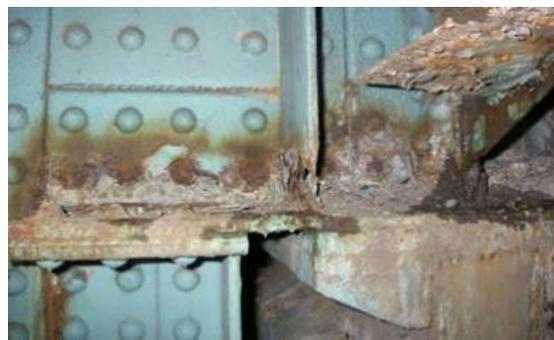
ゲルバー桁の受け梁などの腐食では、複雑な応力状態となっていることもあり、腐食による断面減少や可動機能の低下などで構造安全性に大きな影響が生じることがある。

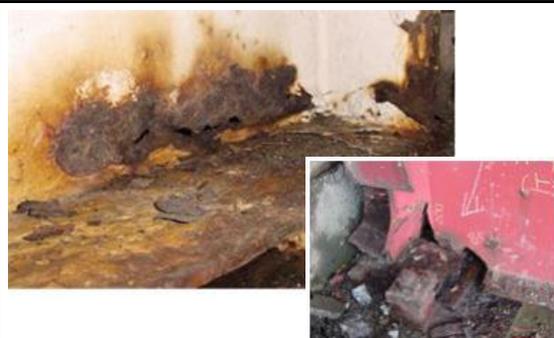
支点部などの応力集中部位での腐食による断面減少や断面欠損では、その範囲や位置によっては、耐荷性能が大きく低下していることもあり、地震などの作用によって、その位置で部材が破壊したり、部材に座屈が生じて耐荷性能の喪失することもある。

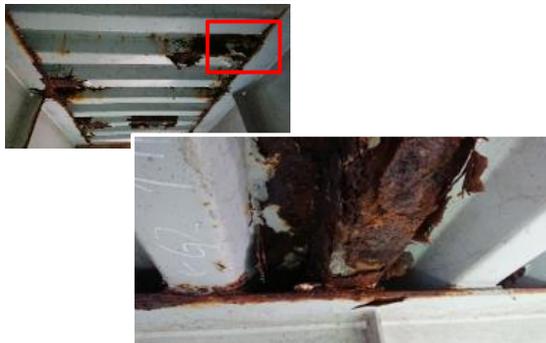
歩道部の床版デッキプレートのように、上部からの雨水の浸入の可能性があります。かつ下面に腐食の可能性が疑われる漏水や変色・錆汁の痕跡などがある場合、裏面（上）側から既に腐食が著しく進行して、板厚がほとんどなくなっているなど危険な状態となっていることがあります。

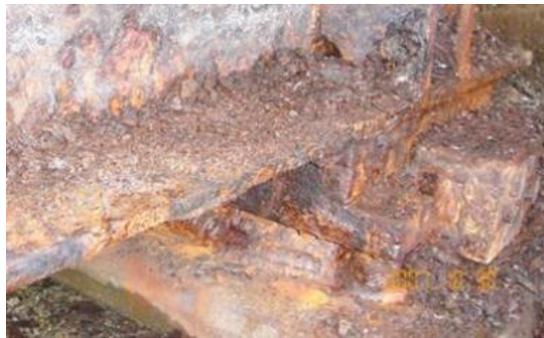
耐候性鋼材に異常腐食が生じている場合、外観からは健全な残存断面の推定が困難なことも多い。

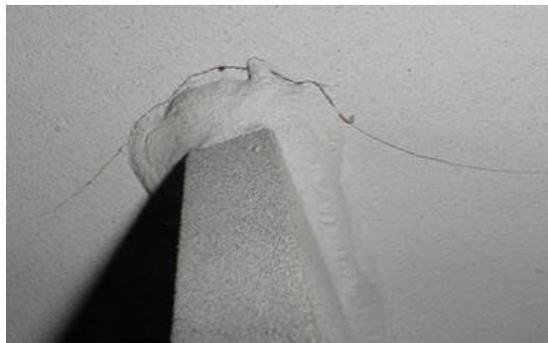
鋼床版のデッキプレートや床版を直接受ける鋼主桁の上フランジに亀裂が生じた場合、それが進展すると路面陥没や舗装の損傷による交通への支障が生じることもある。またこのような位置の亀裂は輪荷重の影響を直接受けるため、確実に進展し、かつその進展が加速することがある。

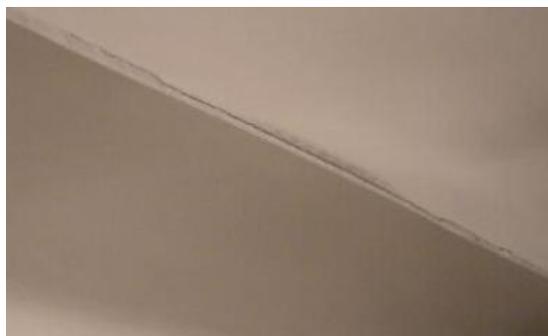
閉断面形式リブの鋼床版では、リブとデッキプレートの溶接部に亀裂が生じることがある。亀裂は活荷重の影響で進展しやすく、補剛効果の低下によって進展が加速したり、鋼床版を貫通して路面陥没や舗装の飛散を生じたり、他の部位の亀裂を誘発する可能性もある。

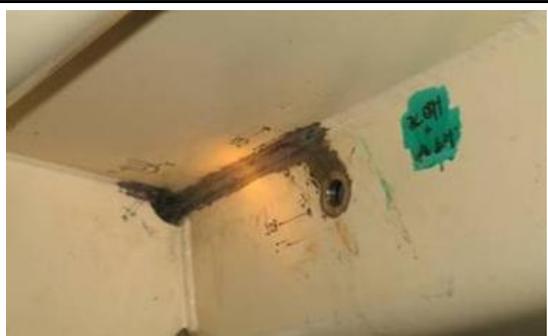
鋼床版裏面は、溶接線の交差部が多く輪荷重の影響を直接的に受けることから様々な部位で多様な亀裂が確認されてきている。亀裂は活荷重の影響で進展しやすく、さらに他の亀裂の発生を誘発することもあり、無対策では着実に状態は深刻化していくことが多い。

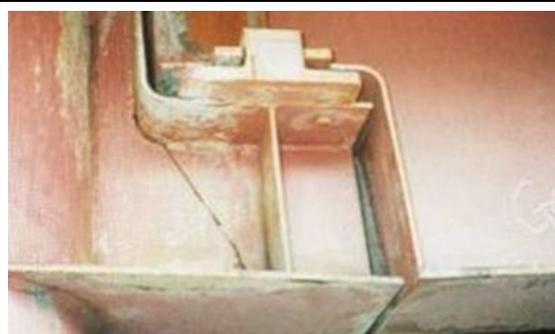
支承部など荷重集中点では大きな横応力変動が繰り返されていることが多く、ゲルバー桁の受け梁のような構造上重要な部位で亀裂が発生すると、急速に進展して橋が致命的な状態になる可能性もあり、注意が必要である。

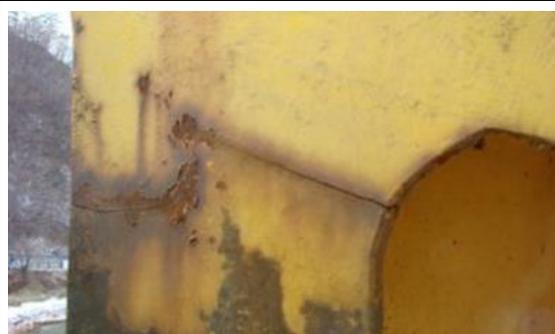
構造安全性上特に重要な、アーチ橋やトラス橋の支柱・吊材・弦材などに亀裂が発生している場合、その新旧や大きさに関係なく、急遽進展する可能性があることを念頭に、その影響を見極める必要がある。

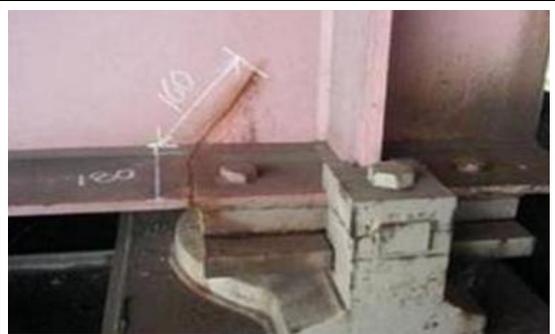
支承部などの荷重集中点やその近傍では、設計上の仮定と実際の応力状態が一致しない部位も多く、拘束の影響や断面急変の影響による大きな応力集中で亀裂が生じやすい条件であることも多い。主桁に進展した亀裂は桁端部の崩壊など極めて深刻な影響を及ぼすおそれもある。

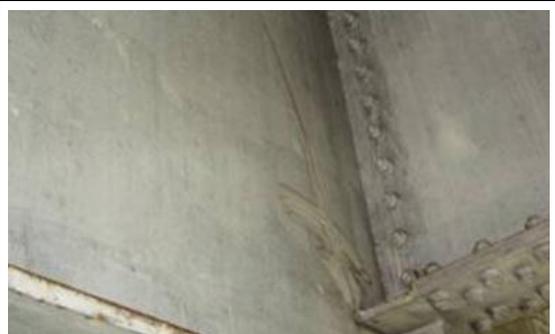
確認時点で主桁や横桁のウェブ等に既に大きな亀裂が進展している場合、構造安全性に深刻な影響が生じている可能性が高い。

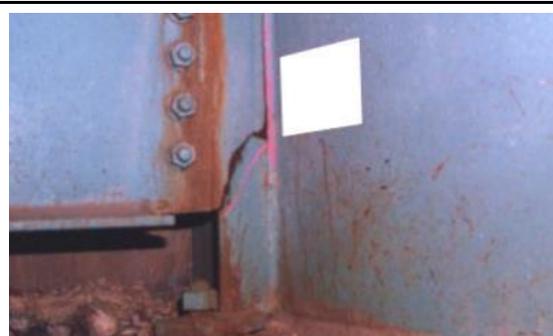
支点部などの応力集中点にある垂直補剛材に破断が見られる場合は、その範囲や位置によっては、既に耐荷性能が低下しており、大型車の通行に伴う衝撃的な荷重の影響や地震の作用などによって主桁の座屈等、重大事故につながるおそれがある。

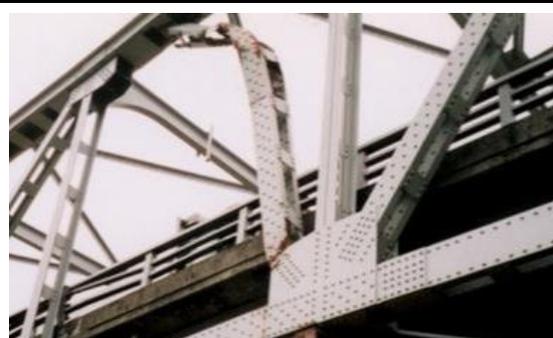
トラス橋の斜材が破断している場合、既に耐荷性能が低下しており、大型車の通行のみならず地震や風など様々な作用に対して上部構造の崩壊やそれに伴う落橋などに至る危険性もある。

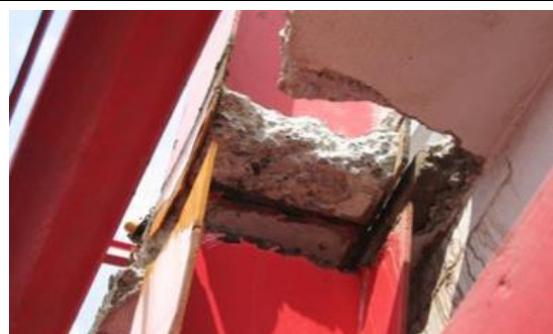
トラス橋の床版コンクリートに埋め込まれた斜材の破断例である。外観できない位置でも腐食や亀裂によって部材が破断に至ることもある。そのような危険性がないかどうかは構造の条件や環境条件なども考慮して慎重に判断する必要がある。

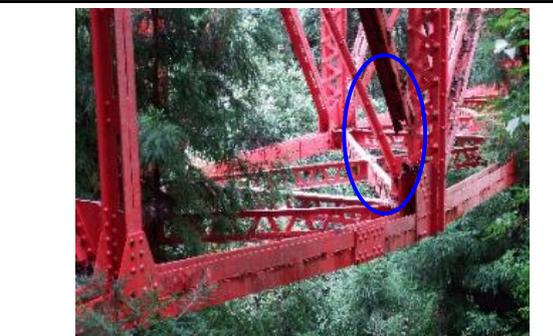
トラス橋の格点部やリベットで小部材が組み合わされている部材では、部材の状態が把握しにくく、破断していても確認しづらいこともある。また死荷重状態では橋全体に大きな変形などが生じないままに耐荷性能が大きく低下していることもあるため注意が必要である。

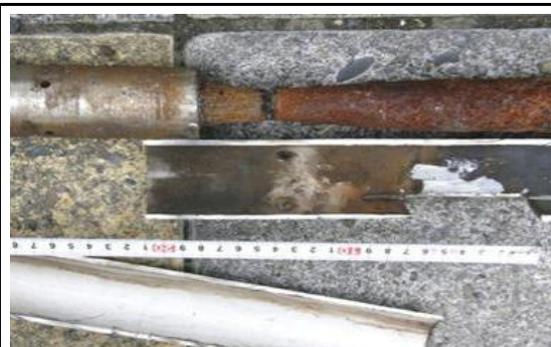
鞘管に覆われたアーチ橋の吊材が内部で破断した例である。構造部材が保護管などで覆われている場合、内部で構造部材が腐食したり、疲労損傷を生じたりすることもある。そのような異常が生じている可能性を疑うべき情報がないかどうかにも注意しなければならない。

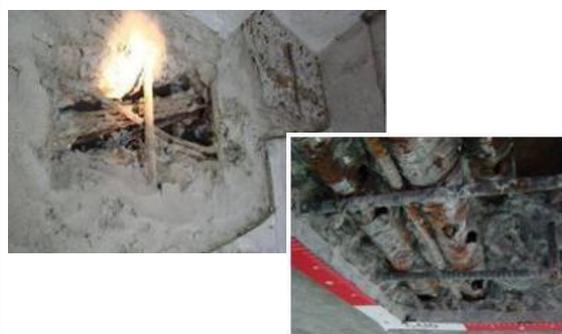
外観から漏水や変色等が確認されなくとも、PC鋼材が腐食の進展により破断が生じていることもある。またそのような変状が生じた橋では、構造条件や施工方法、仕様など同条件にある他の箇所でも同様の変状が生じている可能性について考えることが重要である。

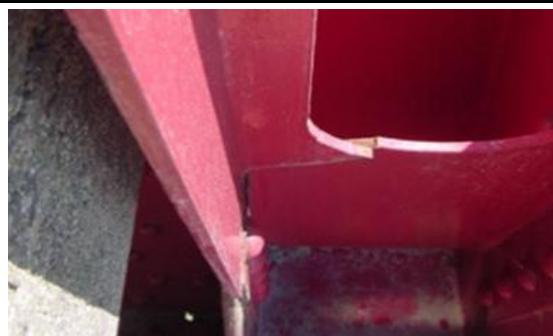
トラス橋の斜材の一部が破断している例である。部材の破断は、溶接部や加工傷などの応力集中部が起点となった亀裂の進展が原因となることも多い。破断が確認された場合、原因の推定から他の箇所にも既に生じていないか、今後発生する可能性がないかも検討するのがよい。

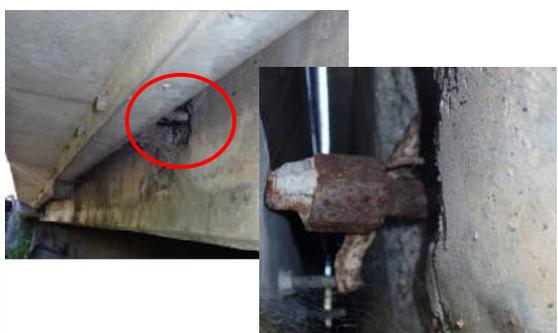
PC鋼材の破断が生じ、突出した場合、桁内部への雨水の浸入など、腐食環境が同条件の他のPC鋼材でも同様に損傷が進行している可能性がある。

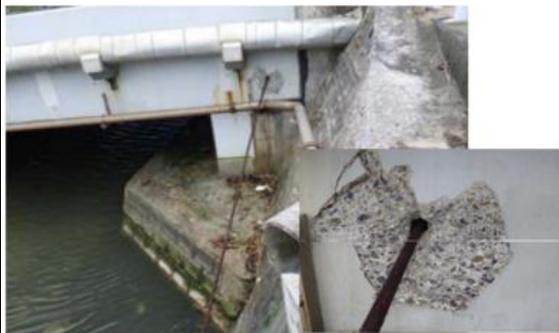
横締めPC鋼材定着部のコンクリートや被覆の異常から内部の腐食や破断の可能性が疑えることもある。また横締めPC鋼材は同じ上部構造にある他の横締めPC鋼材も同条件になっている可能性も高く、いずれかで異常が確認されたりその疑いがある場合には、他の鋼材も確認するのがよい。

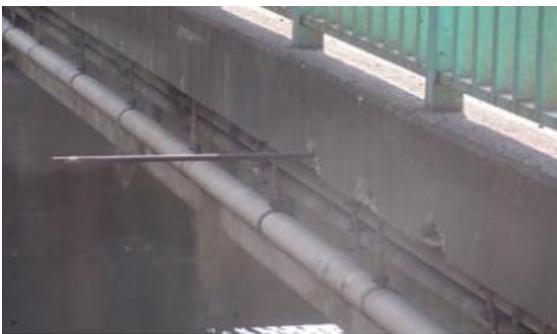
床版の横締めPC鋼材の破断例である。上面からの雨水の浸入、グラウト不良など様々な原因で腐食して破断に至ることがある。破断位置によっては鋼棒が相当距離を飛んで近隣まで第三者被害のおそれがある。また調査中に人身事故になる危険性もあり注意が必要である。

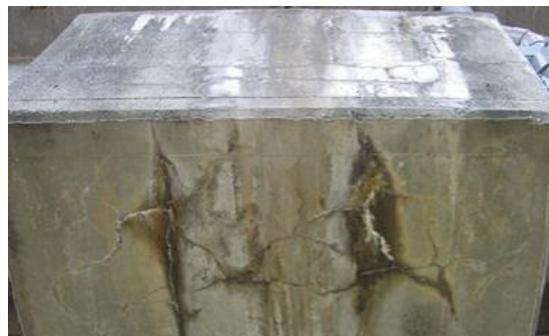
部材下面に漏水を伴うひびわれがある場合、部材を貫通したひびわれが生じている可能性があり、その場合、内部鋼材の腐食が著しく進展していることもある。さらに環境が改善されないまま放置されると、内部の鋼材の腐食等の劣化がさらに進展して急速に危険な状態になっていくこともある。

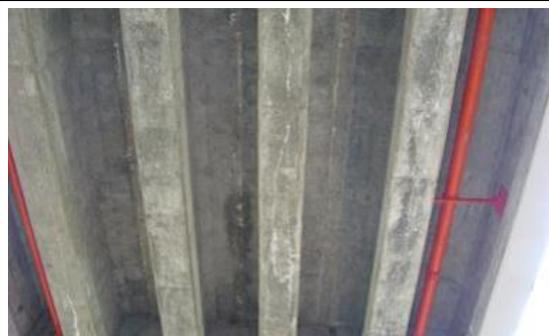
部材下面に漏水を伴うひびわれがある場合、部材を貫通したひびわれが生じている可能性があり、その場合、内部鋼材の腐食が著しく進展していることもある。さらに環境が改善されないまま放置されると、内部の鋼材の腐食等の劣化がさらに進展して急速に危険な状態になっていくこともある。

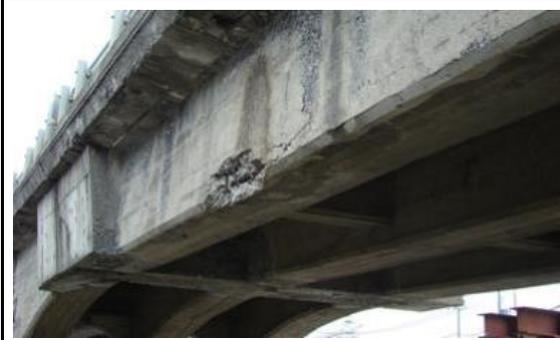
コンクリート部材で耐荷性能に大きな役割を果たしている部分での断面欠損や鉄筋の腐食を生じると、部材としての性能が大きく低下している可能性がある。確認時点では影響は限定的であっても、鋼材の腐食やひびわれの進展が確実に進行するような状況では徐々に劣化が加速することもあり注意が必要である。

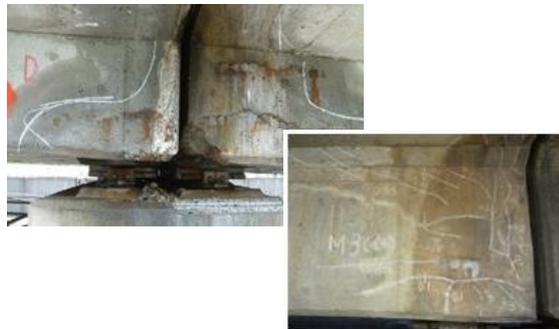
PC橋の桁端部の定着部でのひびわれの発生は、内部鋼材の腐食に起因することもある。また支承アンカーボルトが埋め込まれている場合には、桁端部で耐荷性能が低下していると、地震時に桁端部が大きく破壊して致命的な状態となることもあり注意が必要である。

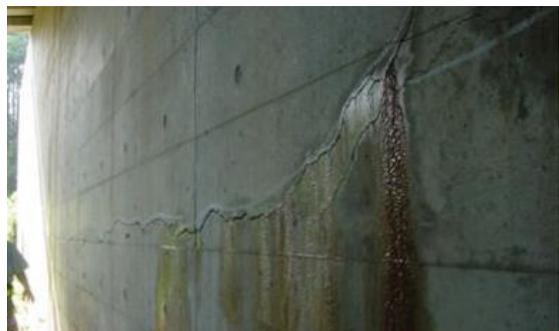
橋台表面のひびわれから顕著な漏水が見られる場合、貫通ひびわれが生じ背面盛土部からの雨水等が継続的にでてきていることもある。その場合ひびわれの劣化、内部鋼材の腐食、アルカリ骨材反応の助長などによって耐荷性能の低下が加速する可能性もあることに注意が必要である。

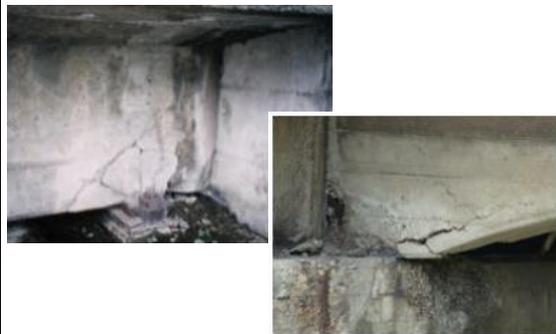
主桁の支点部近傍に顕著なひびわれが生じている場合、支点部としての耐荷性能が不足していたり、支承部の反力に抵抗できずに桁の破壊に至るなどの危険性もあり、供用中に想定される状況に対してどのような状態になる可能性があるのかを慎重に評価しなければならない。

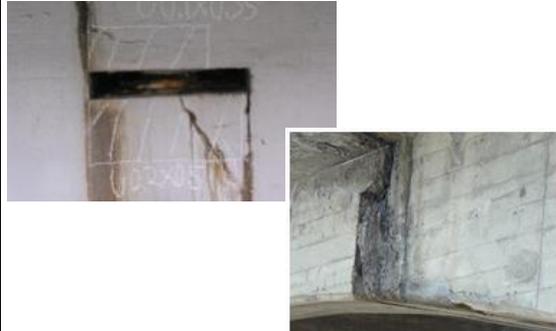
ゲルバーの受梁のような構造では、ひびわれ発生やその原因によっては、落橋に至るなど致命的な状態になる可能性もある。その一方で、ひびわれなど部材の変状が外観できる位置に限られる場合、外観できない部位の状態の推定したり調査を行ったりすることも必要に応じて検討しなければならない。

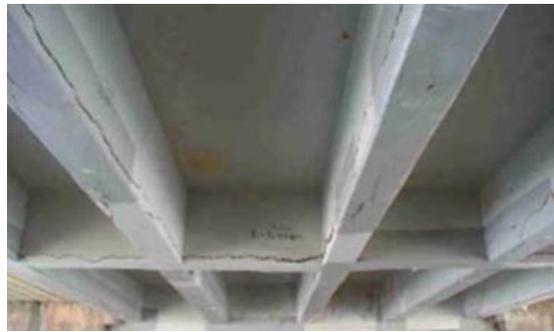
過去に補修・補強した部位からひびわれが生じている場合、変状の全貌が外観目視では判断できないことが多く、内部で鋼材の著しい腐食が生じているなど危険な状態となっていることがある。また措置前よりも状態が悪化していることもあるため注意が必要である。

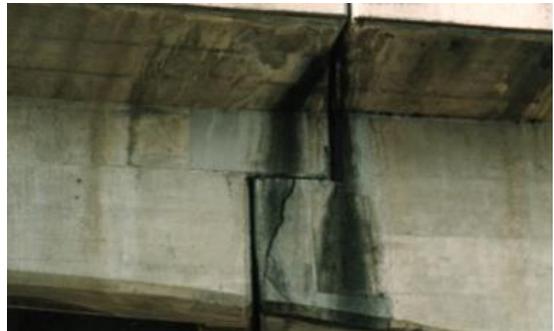
進展すると耐荷力上深刻な影響が否定できないひびわれが生じている場合であっても、危険性について外観からだけでは判断が困難な場合も多い。
例えば、

- ・ゲルバー構造の支点部
- ・支承の支持力を負担する位置
- ・せん断ひびわれ

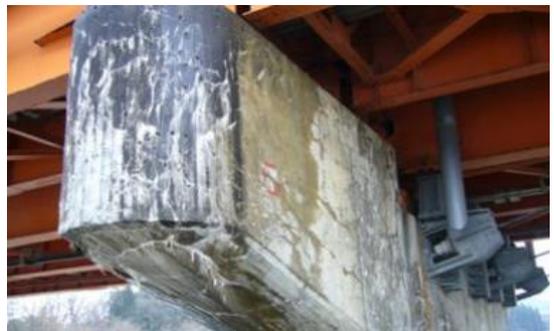
塩害やアルカリ骨材反応を生じている疑いがある場合、ひびわれによって部材内部への雨水の浸入が助長されると急速に劣化が進行することもあり、注意が必要である。

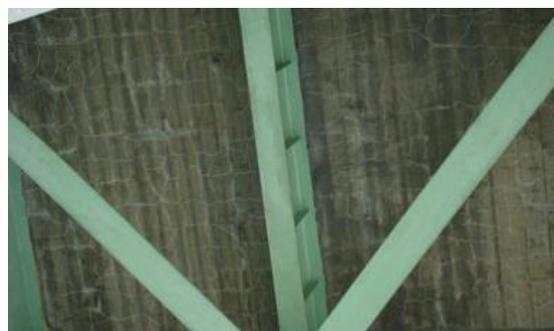
床版全体に広く格子状のひびわれが発達している場合、漏水はなくとも疲労によって床版コンクリートの耐荷性能が低下により更に急激に劣化が進行する危険性がある状態であることもある。

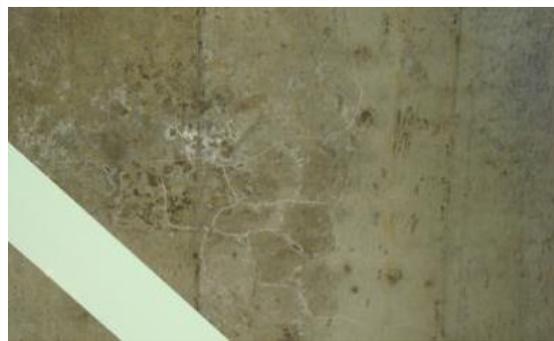
床版裏面に漏水、著しい浸潤、石灰分の析出がみられる場合、床版を貫通するひびわれが生じているため、局部的であっても、雨水の影響も関わって急速に劣化が進行して抜け落ちを生じたり、路面凹凸の発生、舗装の飛散なども生じる可能性がある。

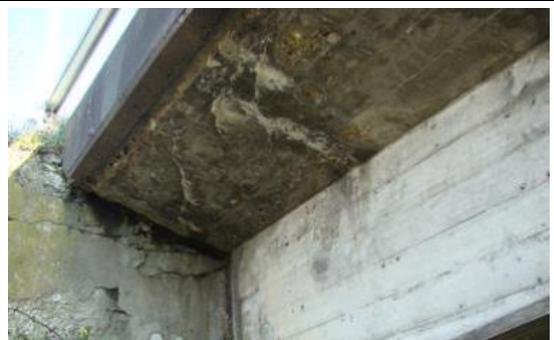
床版裏面に漏水、著しい浸潤、石灰分の析出がみられる場合、床版を貫通するひびわれが生じているため、局部的であっても、雨水の影響も関わって急速に劣化が進行して抜け落ちを生じたり、路面凹凸の発生、舗装の飛散なども生じる可能性がある。

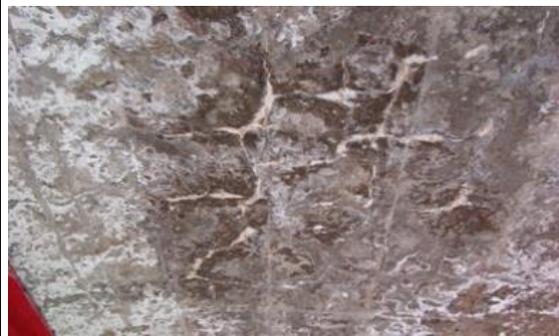
漏水を伴う密に発達したひびわれが拡がっている場合で、特に著しい浸潤箇所やひびわれ集中箇所がある場合、抜け落ちやブロック化したコンクリート塊の落下が突如発生する可能性もある。なお床版裏面のひびわれは、必ずしも格子状にならず様々な形で拡がることがある。

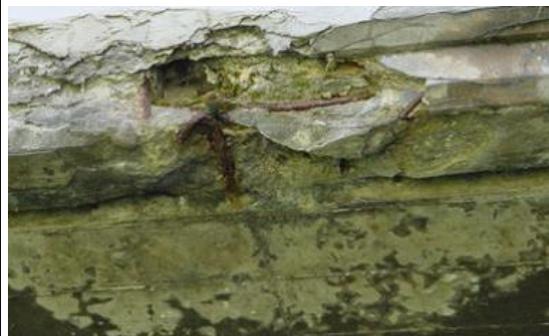
床版内部に雨水が浸入し、広く鉄筋の腐食が進んでいる場合、コンクリートの脱落が生じる可能性もある。
 なお、鉄筋の腐食が著しい場合、既に浮きや剥離、鉄筋露出が生じている箇所の周囲でも既に鉄筋腐食が進行していることも多い。

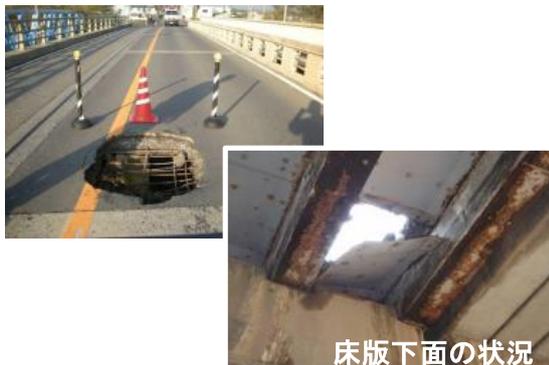
1年後

床版下面に設置された補強材等に広がりをもつ腐食が生じている場合、コンクリート内部での滞水により既にコンクリートの劣化が進展し危険な状態となっていることがある。
 (写真下は、鋼板ごとコンクリート床版が踏み抜かれた例。写真上はその踏み抜き前の状態。)

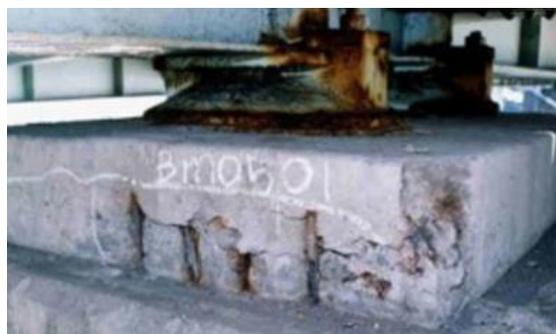
台座コンクリートのひびわれや剥離、欠損が広範囲に生じていたり、内部鋼材の腐食が見られる場合には、支承を支持する機能が低下している場合もあるため注意が必要である。

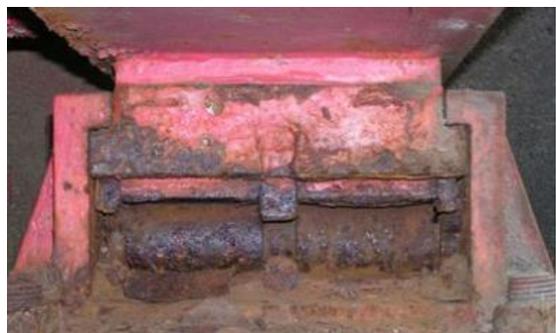
可動支承の可動機構やローラ支承のストッパーなど可動機構に関わる部品や部分に腐食が生じている場合、地震等の作用時に所定の機能が発揮されず、支承が破壊するのみならず橋全体として所要の耐荷性能が発揮されない危険性もあることに注意が必要である。

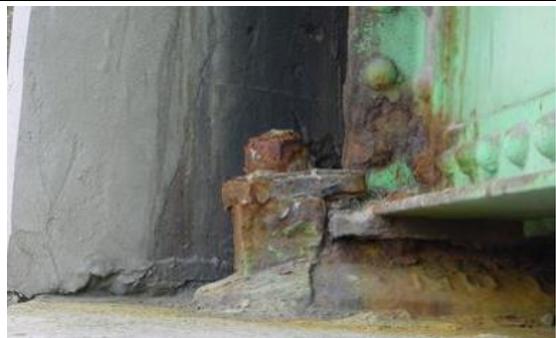
支承部の防食機能が著しく低下し、全体に腐食の進行が生じている場合、地震等の作用時に適切に支承としての機能が発揮できないだけでなく、主桁に想定外の亀裂や座屈を生じるなどの影響が生じる可能性もある。

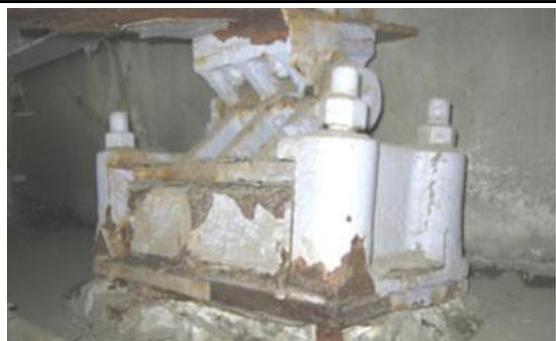
支承アンカーボルトが抜け出したり、ナットに緩みが生じている場合、下部構造自体の沈下や傾斜などの異常変位、支承直下の下部工のコンクリートの破壊、他の部位での支承の破壊などによる遊間異常などが原因であることがある。いずれにしても地震時に所要の支承機能が発揮されない可能性がある。

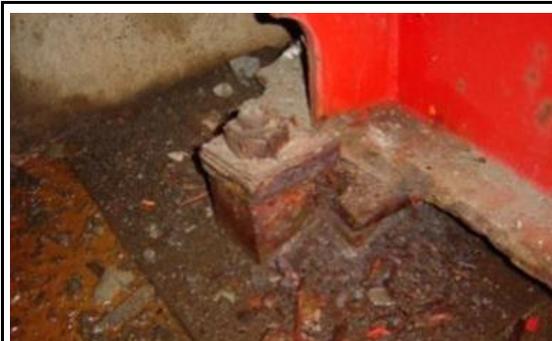
支承部に著しい腐食が生じている場合、地震等の作用時に適切に支承としての機能が発揮出来ないだけでなく、主桁に想定外の亀裂や座屈を生じる可能性もある。特に腐食による断面減少や表面の凹凸の発生による応力集中により主桁に亀裂が発生進展することもある。

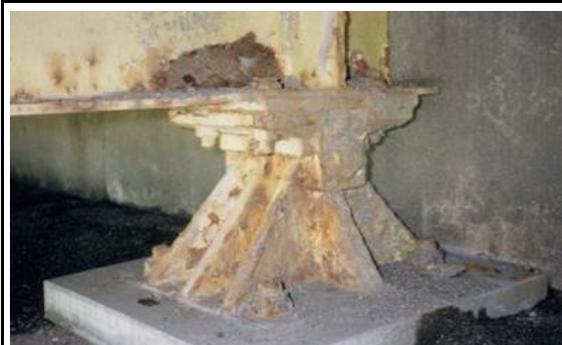
支承直上の主桁部材で局部腐食が進行すると、主桁ウェブが座屈したり亀裂が発生して主桁支点部が崩壊する可能性がある。支点部での主桁破壊は、大きな路面段差の発生や主桁機能の喪失による落橋の危険性もある。段差防止や移動制限の機能の有無や状態にも注意が必要である。

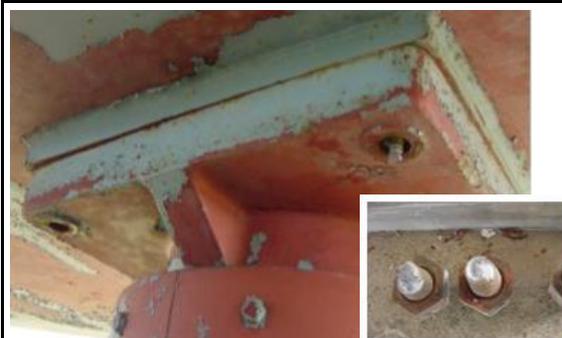
支承の取り付けボルトが破断していると、地震などの大きな外力に対して所要の機能が満足できない可能性が高い。なおボルトが破断していても塗装で固着されていたり外観だけからは判断出来ないこともあることに注意が必要である。

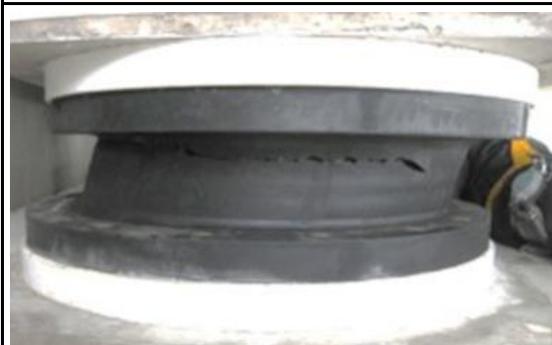
ゴム支承本体に顕著な亀裂が生じ、耐荷力が低下している場合、地震などの大きな外力に対して所要の機能が満足できない可能性もある。

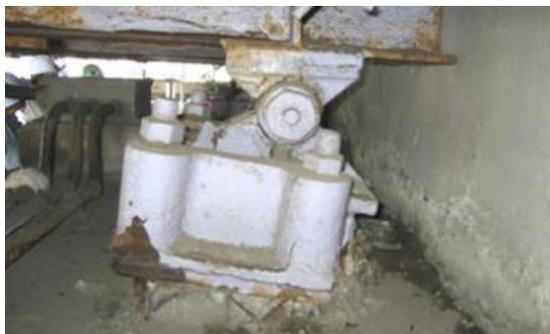
台座モルタルの破損などにより、支承そのものの荷重支持機能や変位追従機能に異常が生じている場合、地震時など大きな作用に対して所要の機能が発揮されないだけでなく、路面段差の発生や桁の脱落等で危険な状態になる可能性がある。

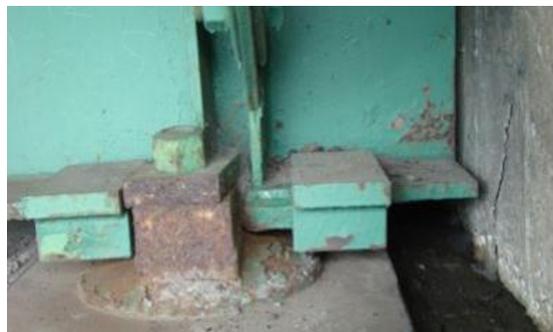
支承および桁端部に遊間の異常が認められる場合、支承の機能の低下だけではなく、下部工の沈下・移動・傾斜などその他の損傷が生じている可能性がある。

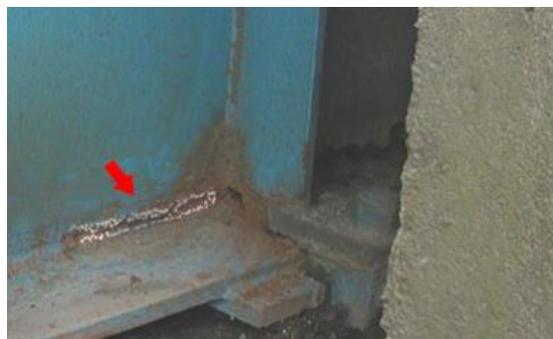
支承部の主桁の腐食は、ウェブと下フランジの境界部の局部でしか生じないことも多いが、支点部として大きな作用を受ける位置であり、著しい板厚減少や亀裂の発生に至ると、その範囲は極小さくとも主桁が座屈するなどに至る可能性がある。

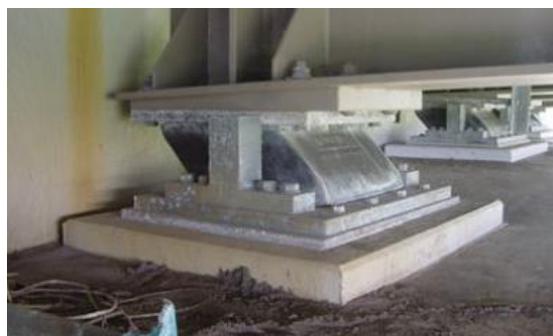
支承に異常な変位が生じている場合、地震等の作用に対して本来発揮すべき機能が適切に発揮出来なかったり、支承そのものが損傷することもあるため注意が必要である。地震後に残留変位が生じて場合もあるが、是正すべきかどうかとも状態に応じて検討しなければならない。

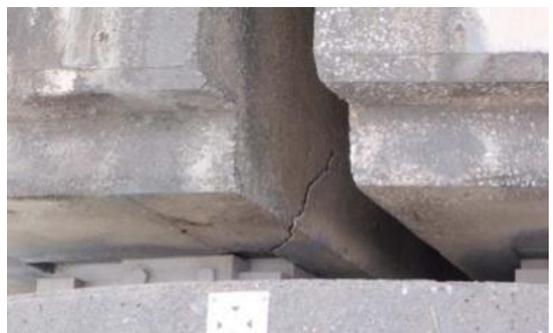
支承取付部に繋がるひびわれの発生では、荷重支持機能が低下している可能性があり注意が必要である。なお狭隘な支承部では外観でできる部位に限られるため、視認困難な部位での変状が発生している可能性を疑うべき徴候などが見られないかどうかについて注意が必要である。

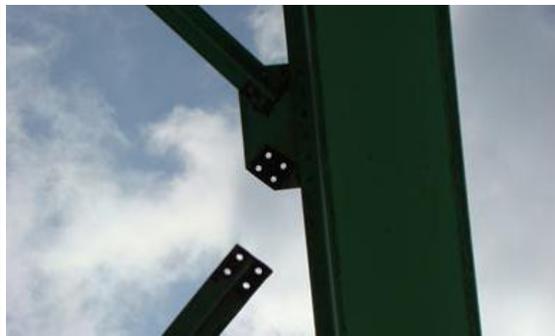
ボルトが抜け落ちている場合、地震などの大きな外力によってボルトが破断した可能性が疑われ、耐荷力に影響を与えている可能性もある。
 同じ橋の同様の外力を受けた可能性のあるボルトも折損していることもある。

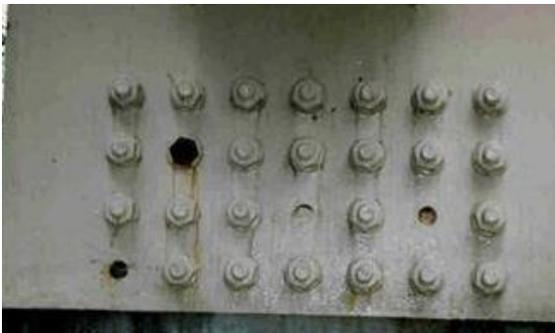
ボルトが抜け落ちている場合、同じ継手のボルトも既に破断していたり緩んでいることもあり注意が必要である。遅れ破壊など環境や材料の要因が関わる原因では、同じ橋の他の継手でも続発する可能性があり注意が必要である。

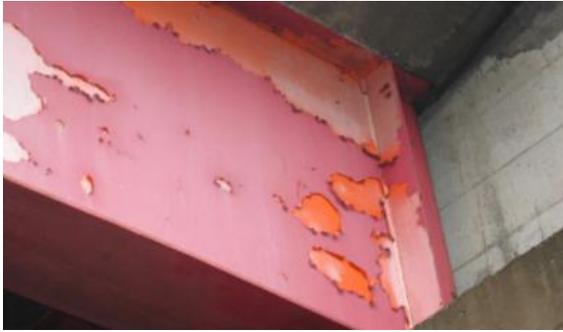
<p style="text-align: center;">例</p> <p>発錆が見られず、塗装やめっきなどの防食被覆のみに劣化等の変状が見られる場合、確認時点で耐荷性能の低下などの影響がなくても、今後被膜の脱落が生じたり、防食機能の低下により今後腐食が生じてくる可能性がある。</p>

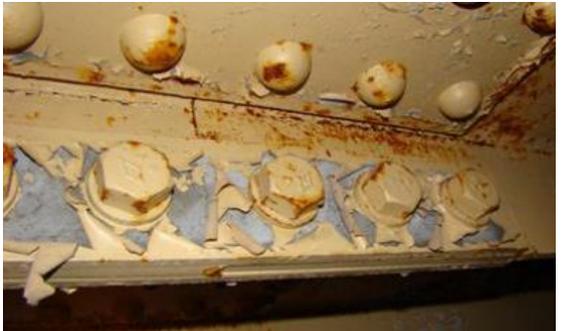
<p style="text-align: center;">例</p> <p>発錆が見られず、塗装やめっきなどの防食被覆のみに劣化等の変状が見られる場合、確認時点で耐荷性能の低下などの影響がなくても、今後被膜の脱落が生じたり、防食機能の低下により今後腐食が生じてくる可能性がある。</p>

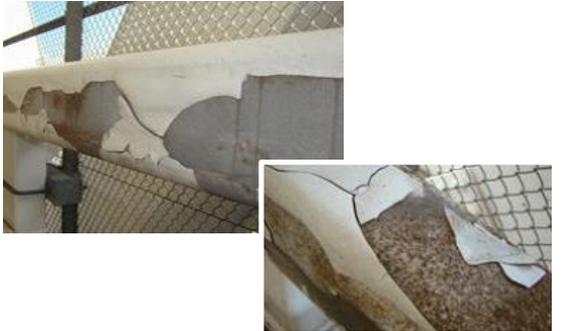
<p style="text-align: center;">例</p> <p>発錆が見られず、塗装やめっきなどの防食被覆のみに劣化等の変状が見られる場合、確認時点で耐荷性能の低下などの影響がなくても、今後被膜の脱落が生じたり、防食機能の低下により今後腐食が生じてくる可能性がある。</p>

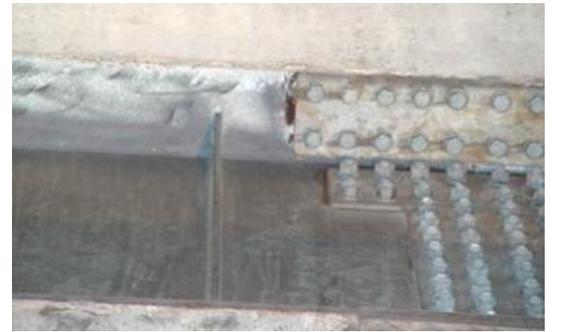
<p style="text-align: center;">例</p> <p>発錆が見られず、塗装やめっきなどの防食被覆のみに劣化等の変状が見られる場合、確認時点で耐荷性能の低下などの影響がなくても、今後被膜の脱落が生じたり、防食機能の低下により今後腐食が生じてくる可能性がある。</p>

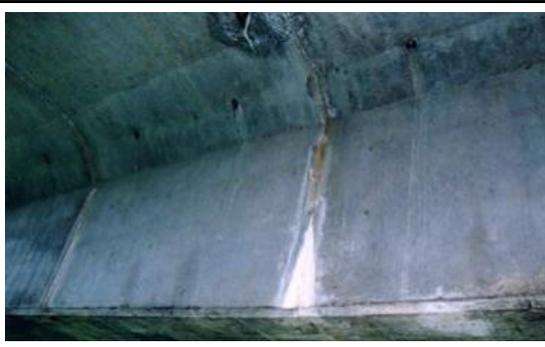
<p>例</p> <p>プレキャスト部材の継目部から漏水と遊離石灰の析出が生じている場合、部材間のPC鋼材や鉄筋が腐食したり、鋼材に沿って部材内部に腐食が広がっていることもある。</p>

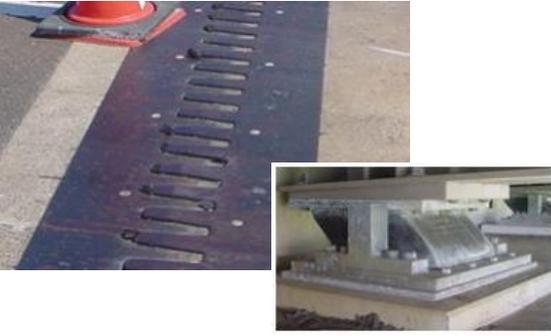
<table border="1" style="width: 100%;"> <tr> <td style="width: 5%;">例</td> <td> <p>伸縮装置の遊間が異常に狭くなっている場合、地震の影響等によって下部工が変位していたり、支承部に異常が生じていることもある。 なお、伸縮装置部の適正遊間は、確認時の温度や荷重条件によって異なるため、それらとの関係を踏まえて評価しなければならない。</p> </td> </tr> </table>	例	<p>伸縮装置の遊間が異常に狭くなっている場合、地震の影響等によって下部工が変位していたり、支承部に異常が生じていることもある。 なお、伸縮装置部の適正遊間は、確認時の温度や荷重条件によって異なるため、それらとの関係を踏まえて評価しなければならない。</p>
例	<p>伸縮装置の遊間が異常に狭くなっている場合、地震の影響等によって下部工が変位していたり、支承部に異常が生じていることもある。 なお、伸縮装置部の適正遊間は、確認時の温度や荷重条件によって異なるため、それらとの関係を踏まえて評価しなければならない。</p>

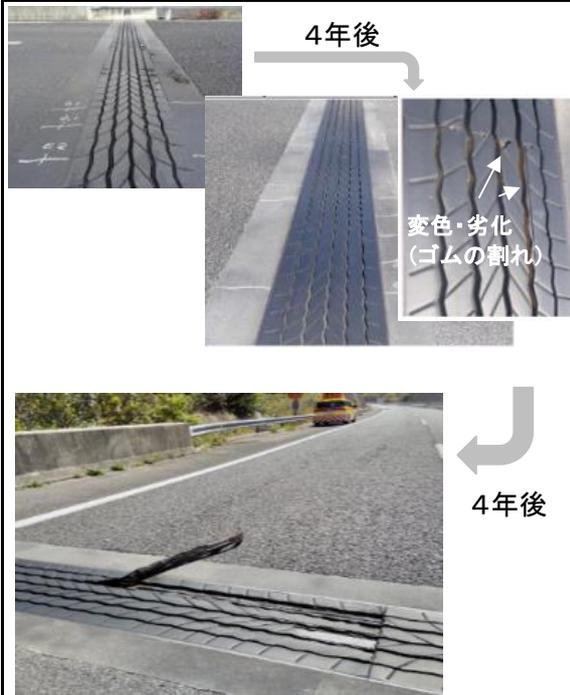
伸縮装置が表面材で覆われている構造の場合、表面材の飛散などによる交通への影響以外に、表面材からの雨水の侵入による他の部材への影響が生じていたり、表面材の下にある伸縮機構を担う部材そのものが損傷している可能性もあるため注意が必要である。

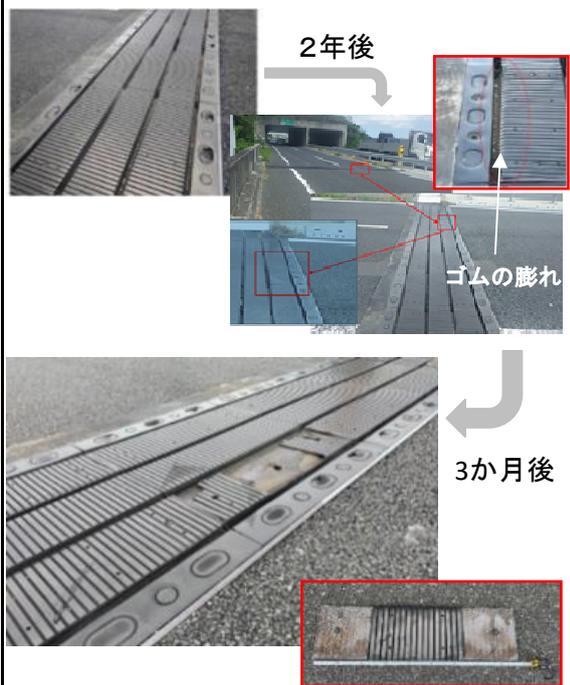
伸縮装置のゴム表面に膨れがある場合、内部鋼材が腐食していたり、破断や異常な変形を生じていることもある。

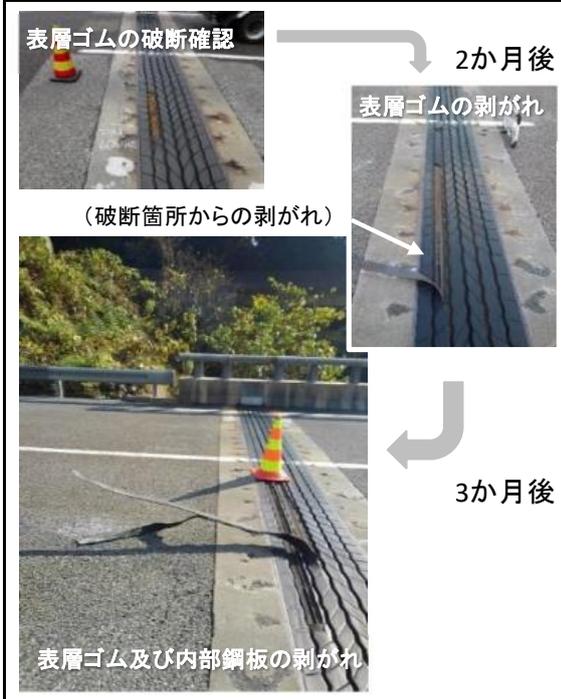
伸縮装置が表面材で覆われている構造の場合、表面材の飛散などによる交通への影響以外に、表面材からの雨水の侵入による他の部材への影響が生じていたり、表面材の下にある伸縮機構を担う部材そのものが損傷している可能性もあるため注意が必要である。

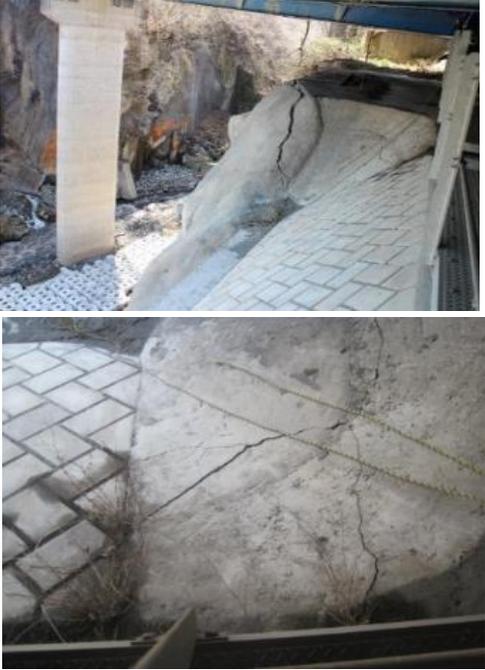
例	基礎の近傍の地盤を保護するための保護工に異常が見られる場合、変状発生箇所からの雨水等の浸入により、保護工内の地盤に顕著な変状が生じる可能性があり、下部構造の安定が損なわれ、橋全体が危険な状態になることもある。
	例	
	例	
備考	<p>■基礎の近傍の地盤の保護工にひびわれ等の変状が生じている場合、変状箇所から水が浸入することにより、保護工内部の地盤の強度低下や流出が生じ、橋台や橋脚の沈下や傾斜につながる可能性がある。</p> <p>■はらみだし等、保護工の変状の発生形態によっては、内部の地盤自体に顕著な変状が生じている場合があり、変状の発生原因を究明するなど詳細な状態の把握により、橋台や橋脚の安定に影響を及ぼしているか推定することも有効である。</p>
