## 横断歩道橋の損傷事例

令和 6 年 8 月

本参考資料は、道路管理者の意思決定である健全性の診断の区分の決定にあたって、その主たる根拠となる技術的な評価について、必要な知識と技能の例の参考となるよう、構造別に損傷事例を示している。

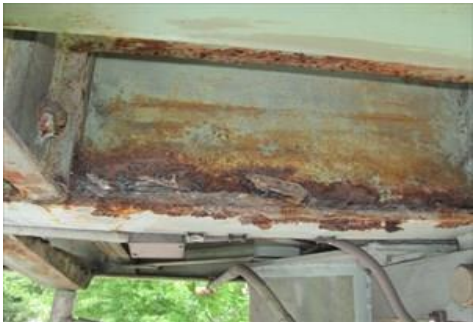
| 上部構造 | 主桁・横桁 | 3 / 13 |
|---|---|---|
| | <div>例</div> <p>部材の特定の部位で著しく腐食して板厚減少が生じている場合、確認時点では、その範囲や板厚減少量が小さくとも、原因によっては同じ箇所です急速に腐食やそれに伴う板厚減少が進行することがある。</p> | |

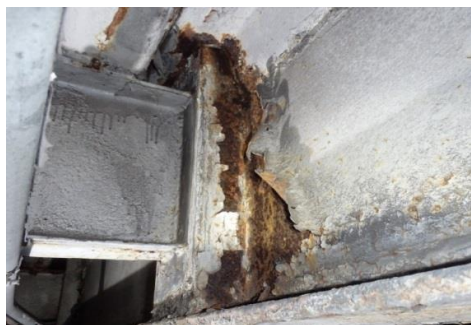
| 上部構造 | 主桁・横桁 | 3 / 13 |
|---|---|---|
| | <div>例</div> <p>塗膜が広く剥離している場合、塗膜下でも腐食が進行していることがある。また局部的に進行した腐食部では腐食部に断面欠損を生じていたり、溶接部に亀裂が生じていても表面からは確認困難なことが多い。その場合錆を除去するなどによる確認が必要となる。</p> | |

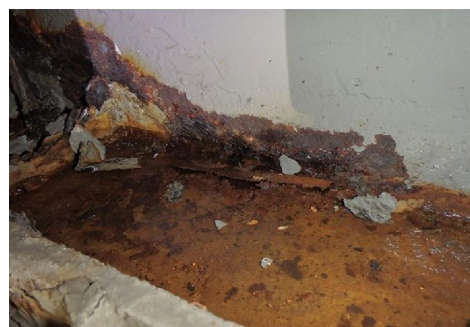
支承部や支点部のような応力集中部で顕著な腐食が生じている場合、局部的な断面減少や断面欠損により著しく耐荷性能が低下しており、群衆荷重や地震などの作用によって、その位置で部材が座屈したり、破断したりすることで、荷重を支持、伝達する機能が喪失することもある。また断面欠損が生じているとその箇所が起点となって亀裂が進展することもある。

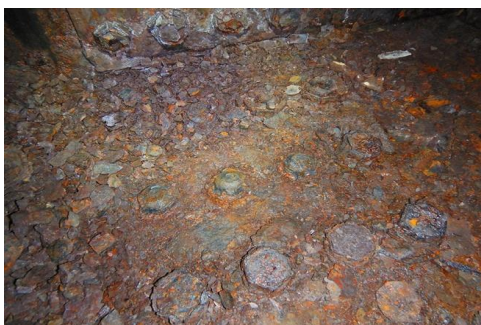
| 上部構造 | | 主桁・横桁 | | 5 / 13 | |
|---|--|---|--|---|--|
| | | <div>例</div> <p>高力ボルト継手部が著しく腐食している場合、ボルトの軸力低下、ボルトの荷重伝達機構の変化、添接板の板厚減少や隙間の発生など、様々な理由で継手性能が低下していることがある。なお、過去に使われたF11Tなど一部の高強度の高力ボルトでは腐食環境で遅れ破壊を生じる危険性が高くなることがある。</p> | | | |

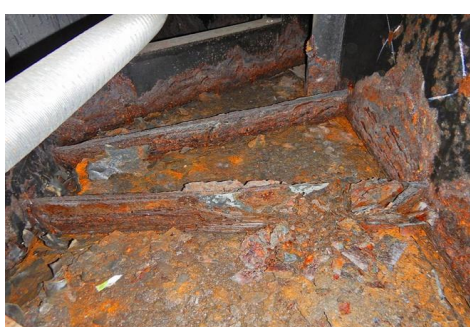
| 上部構造 | | 主桁・横桁 | | 5 / 13 | |
|---|--|---|--|---|--|
| | | <div>例</div> <p>箱桁内部の下面側には、補強材やダイヤフラム、ボルト継手、マンホールやハンドホール周りの補強板、溶接線など様々な突起や段差があり、内部に浸入した水は滞留して腐食が促進されることがある。なお水抜き穴や導排水板等が設けられていても、十分に機能しないこともあるため注意が必要である。</p> | | | |

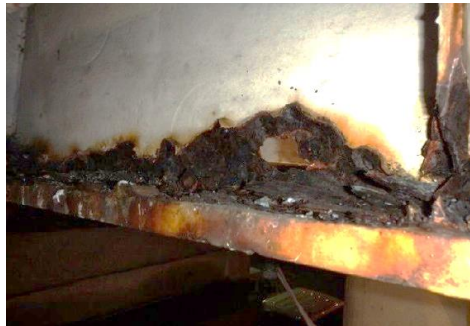
| 上部構造 | 主桁・横桁 | 8 / 13 |
|---|---|---|
| | <div>例</div> <p>支点上の桁部材の腐食による断面減少や断面欠損は、その位置によっては耐荷性能を大きく低下させることがある。また応力集中部での断面減少や断面欠損部からは亀裂が発生しやすい。</p> | |

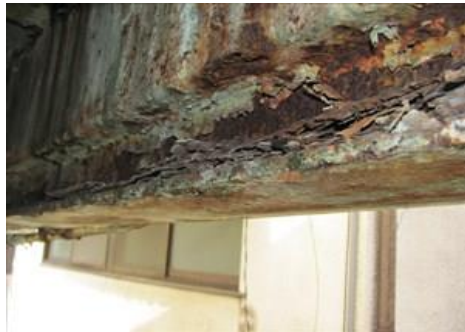
| 上部構造 | | 主桁・横桁 | | 9 / 13 | |
|---|--|---|--|---|--|
| | | <div>例</div> <p>桁部材では断面欠損に至らなくとも、広範囲に著しい板厚減少が生じると耐荷性能は大きく低下する。</p> | | | |

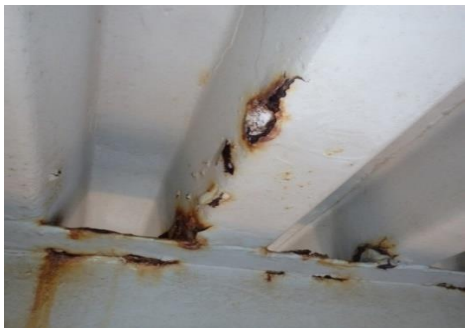
床版の底鋼板が上からの雨水で腐食する場合、水の浸入経路や縦横断勾配によっては特定の部位に腐食が生じることがある。その場合、原因が除去されないとその部位で急速に腐食が進行する可能性がある。また構造的に協働して抵抗する複数の部材が同じ位置で損傷すると耐荷性能が急速に低下することもある。

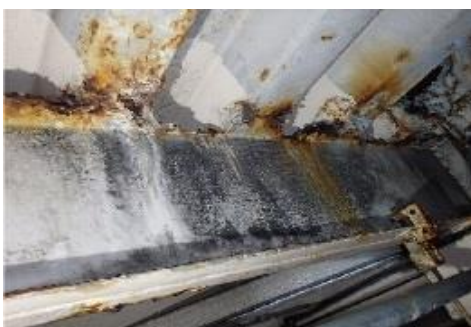
上面からの雨水で著しく腐食が進行した床版下面の鋼板が断面欠損を生じている。このような場合、床版コンクリートが脱落して第三者被害を及ぼす可能性がある。また床版としての耐荷性能は大きく低下している可能性が高い。

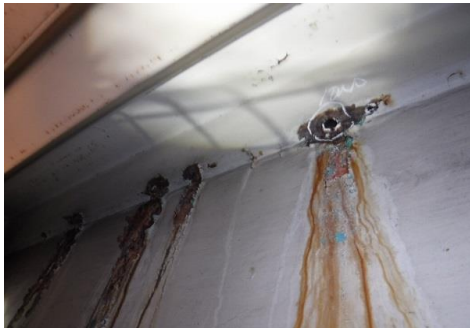
| 上部構造 | 床版 | 8 / 8 |
|---|---|---|
| | <p><b>例</b></p> <p>底鋼板の断面欠損部で床版を貫通してきた雨水が漏出している場合、下方に位置する部位や部材で防食機能の低下や腐食を著しく促進させることがある。このような特定の部位に集中する水による腐食は原因が排除されないままでは急速に進行することがある。</p> | |

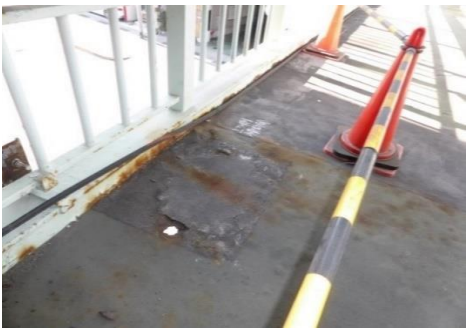
| 上部構造 | 床版 | 8 / 8 |
|---|---|---|
| | <p><b>例</b></p> <p>舗装面など歩廊部表面に変状が生じた場合、その部分から床版内部に雨水が浸入していることがある。なお舗装の補修が行われている場合にも、雨水の浸入が完全に防止できていないこともあることに注意が必要である。</p> | |

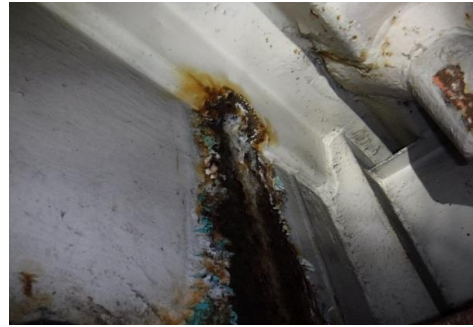
| 上部構造 | 地覆 | 3 / 7 |
|---|---|---|
| | <div>例</div> <p>主桁と床版デッキプレートとの接合部付近から漏水が確認できる場合，地覆から水が浸入している可能性があり，床版デッキプレートや主桁の内側に腐食による断面減少が生じて耐力に影響を及ぼしている場合もある。</p> | |

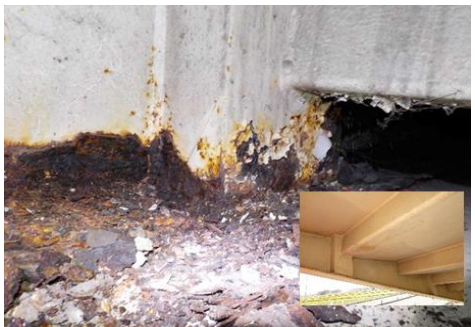
| 階段部 | 主桁 | 3 / 4 |
|---|---|---|
| | <div>例</div> <p>階段部の主桁と踏み板・蹴上げの接合部に顕著な断面減少を伴う腐食が生じている場合、このまま放置されると断面欠損に至り、耐荷力の低下が生じる可能性がある。</p> | |

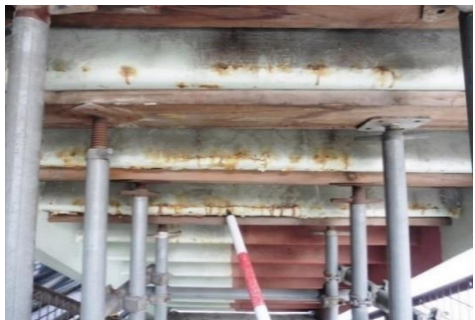
| 階段部 | 踏み板、蹴上げ | 3 / 4 |
|---|---|---|
| | <div>例</div> <p>階段部材の断面欠損は板厚減少に対して下面側から仮支持を行おうとしても、構造的に効果的かつ安全な支持が難しい条件も多く、支持方法や支持箇所の設定には注意が必要である。不適切な支持を行うと部位によっては踏み抜きが生じやすくなることもあるため注意が必要である。</p> | |

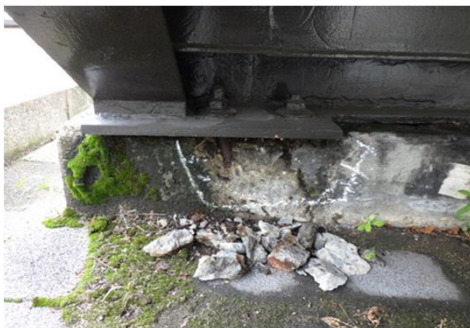
| 階段部 | 橋台 | 2 / 2 |
|---|---|---|
| | <div>例</div> <p>階段部の橋台コンクリートに顕著なひびわれ、剥離が発生している場合、階段部を支持する機能の低下によって、地震等の大きな外力に対して、所要の性能を発揮出来ない可能性がある。</p> | |

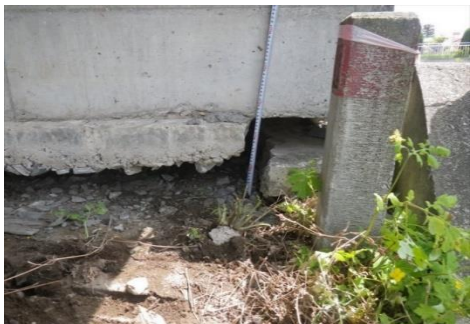
| 階段部 | 橋台 | 2 / 2 |
|---|---|---|
| | <div>例</div> <p>橋脚基部や橋台では路面水や周囲の雨水の流下により土砂流出や洗掘が生じることがある。また下部構造が設置されている道路や盛土あるいは近傍の道路や堤防などで土砂流出や地中空洞が発生するとその影響で下部構造の沈下や傾斜などの不安定化や支持力低下に至ることもある。</p> | |

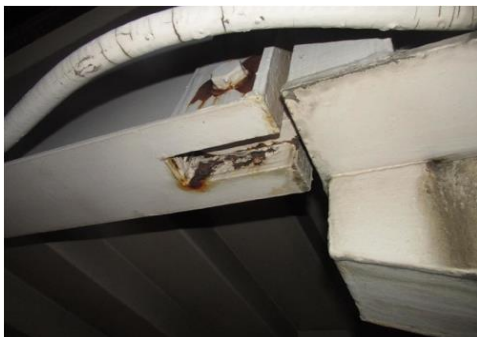
| その他の接続部 | 上部構造と階段部の接続部 | 2 / 5 |
|---|---|---|
| | <div>例</div> <p>階段桁の取付部では塵埃の堆積や雨水の滞留が生じやすい細部構造となっていることが多い。一方で雨水が直接かかったり、伝い水や上方部材からの滴下の影響を受けやすい位置にある場合も多く防食被膜の劣化や腐食が促進されやすい。</p> | |

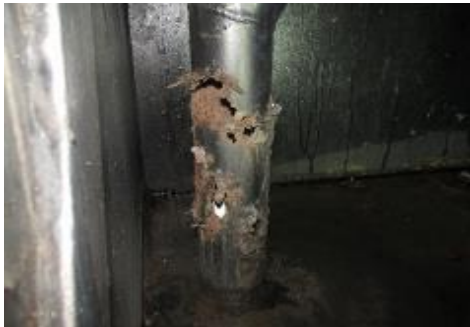
| その他 | 排水受け、排水管、排水樋 | 6 / 6 |
|---|---|---|
| | <div>例</div> <p>腐食による断面欠損や破断が生じている場合、既に排水機能が喪失している状態となっている。<br/>また、箱桁内部に滞水等が生じ、湿潤環境となることで著しく腐食が進行することもある。</p> | |

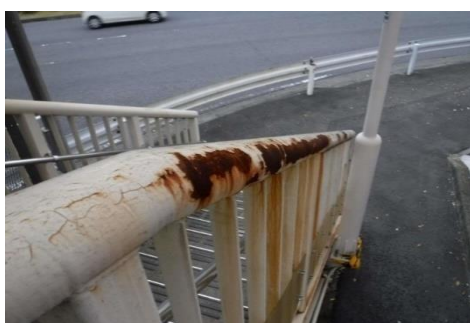
| その他 | 高欄 | 2 / 3 |
|---|---|---|
| | <div>例</div> <p>局部的に顕著な腐食が生じている場合、腐食している部分の接触による横断歩道橋利用者の被害や腐食片の落下による第三者被害の可能性がある。</p> | |

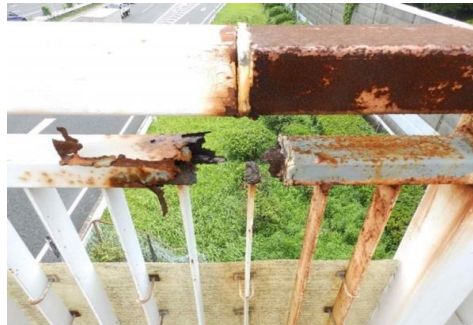
| その他 | 高欄 | 3 / 3 |
|---|---|---|
| | <div>例</div> <p>局部で断面欠損や著しい板厚減少が生じている場合、既に高欄としての荷重を支持する機能が低下している場合もある。<br/>また、腐食や破断している部分の接触による横断歩道橋利用者の被害や腐食片の落下による第三者被害の可能性もある。</p> | |

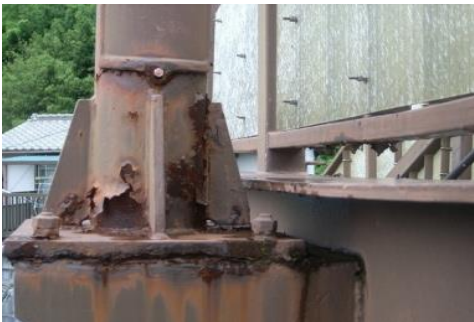
| その他 | 照明施設 | 1 / 3 |
|---|---|---|
| | <div>例</div> <p>滞水等によりベースプレートの局部で腐食や板厚減少が生じている場合、環境が改善されずそのまま放置されると急激に腐食が進展する可能性もある。耐荷力が低下すると、地震等の外力の作用によって、倒壊や落下の可能性も考えられる。</p> | |

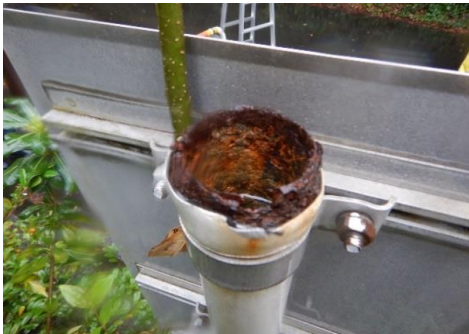
| その他 | 道路標識 | 1 / 3 |
|---|---|---|
| | <div>例</div> <p>頂部で腐食が生じている場合、原因によっては、比較的早期に局部的な断面減少や欠損に至ることもあり、内部に滞水が生じている可能性もある。</p> | |

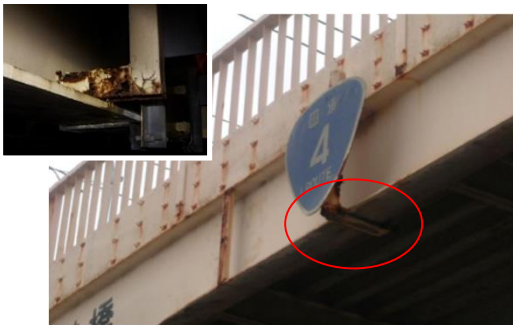
| その他 | 道路標識 | 1 / 3 |
|---|---|---|
| | <div>例</div> <p>顕著な腐食が広範囲に発生している場合、局部的に板厚減少や断面欠損が生じている可能性もある。既に耐荷力が低下しており、地震等の作用によって破断等が生じる可能性もあり、落下のおそれもある。</p> | |

| その他 | 道路標識 | 1 / 3 |
|---|---|---|
| <div>備考</div> <p>■道路標識等落下の可能性がある場合など第三者被害防止のための応急措置等を行う必要がある場合もある。</p> | | |

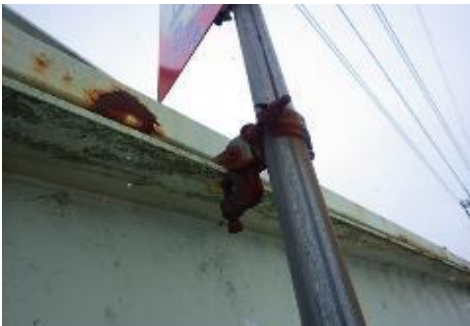
| その他 | 道路標識 | 2 / 3 |
|---|---|---|
| | <div>例</div> <p>取付金具に著しい腐食が生じている例。<br/>異種金属が接触すると雨水の介在によって生じる電位差で著しい腐食が急速に進行する。異種金属腐食が生じている状態で放置すると、短期間で断面欠損が生じるなど危険な状態になる可能性が高い。</p> | |

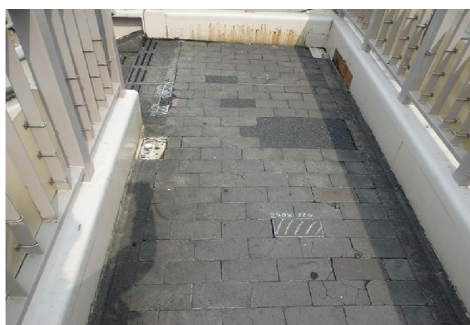
| その他 | 舗装・通路部 | 1 / 9 |
|---|---|---|
| | <div>例</div> <p>舗装表面のブロックのがたつき、段差、目地の開きなどが生じているなど、特異な変状が見られる場合、その下にある床版内部に雨水が浸入し、床版コンクリート上面のセメントモルタルの損傷やデッキプレート等の鋼材の腐食が生じている可能性があり、注意が必要である。</p> | |

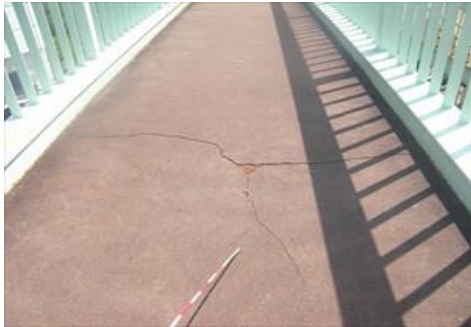
| その他 | 舗装・通路部 | 2 / 9 |
|---|---|---|
| | <div>例</div> <p>舗装表面に特異な変状が見られる場合、ひびわれからその下にある床版内部に雨水が浸入し、床版コンクリート上面のセメントモルタルの損傷やデッキプレート等の鋼材の腐食が生じている可能性があり、注意が必要である。</p> | |

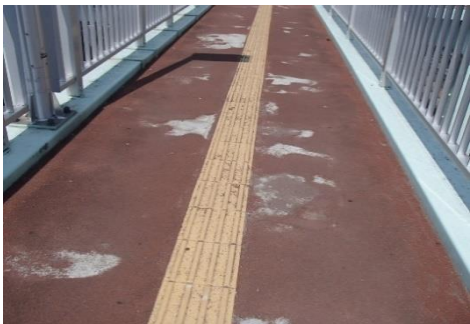
| その他 | 舗装・通路部 | 2 / 9 |
|---|---|---|
| | <div>例</div> <p>舗装表面に石灰分の滲出など、特異な変状が見られる場合、その下にある床版内部のコンクリートに損傷が生じている可能性があり、注意が必要である。</p> | |

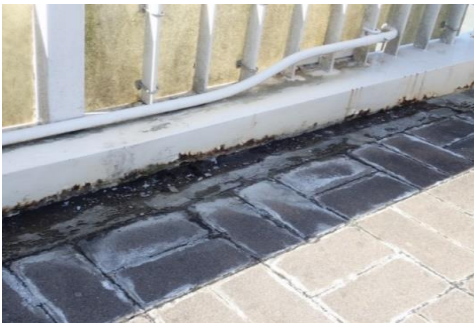
| その他 | 舗装・通路部 | 2 / 9 |
|---|---|---|
| | <div>例</div> <p>舗装表面に石灰分の滲出など、特異な変状が見られる場合、その下にある床版内部のコンクリートに損傷が生じている可能性があり、注意が必要である。</p> | |

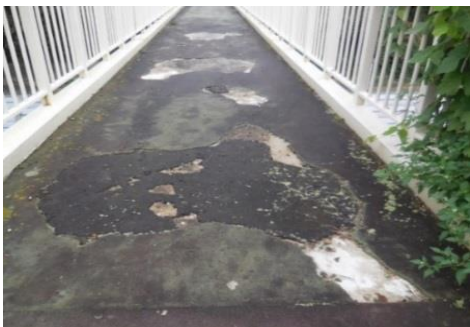
| その他 | 舗装・通路部 | 2 / 9 |
|---|---|---|
| | <div>例</div> <p>舗装表面に石灰分の滲出など、特異な変状が見られる場合、その下にある床版内部のコンクリートに損傷が生じている可能性があり、注意が必要である。</p> | |

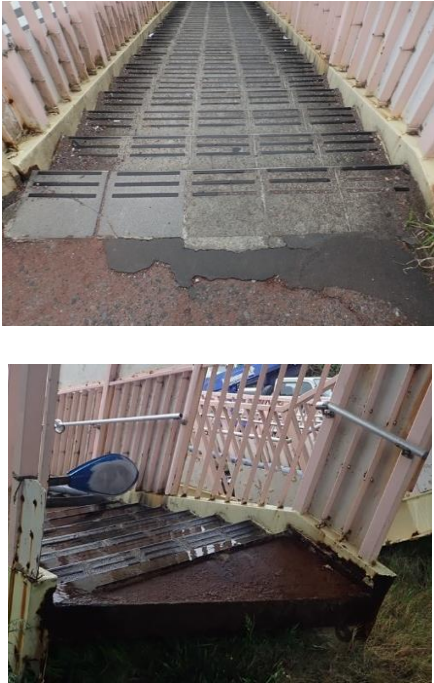
| | <p><b>例</b></p> <p>舗装表面の欠損や舗装ブロックのひびわれ、補修跡などが確認される場合、その下にある床版上面に雨水が滞水し、鋼床版等の腐食が生じている可能性があり、注意が必要である。</p> |

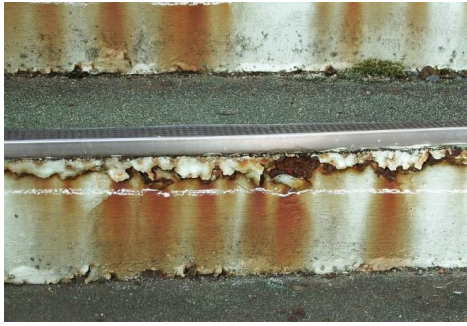
| その他 | 舗装・通路部 | 8 / 9 |
|---|---|---|
| | | <p><b>例</b></p> <p>蹴上げの塗装の劣化や錆汁の跡など特異な変状が見られる場合、雨水が浸入し、その下にある踏み板や蹴上げに腐食や断面減少等が生じている可能性があり、注意が必要である。</p> |

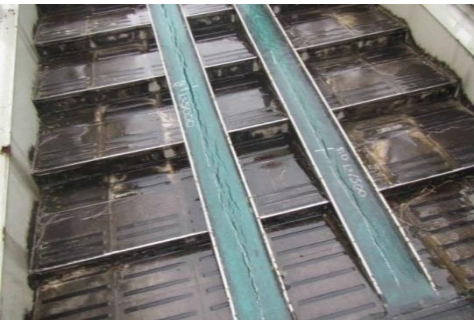
| その他 | 舗装・通路部 | 8 / 9 |
|---|---|---|
| | | <p><b>例</b></p> <p>スロープ部のひびわれなど、特異な変状が見られる場合、内部が損傷しているとともに、雨水等が滞水し、その下にある踏み板や蹴上げに腐食や断面減少等が生じている可能性があり、注意が必要である。</p> |

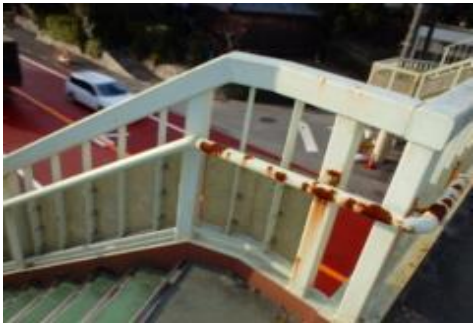
| その他 | 手すり | 1 / 2 |
|---|---|---|
| | 例 | <p>防食被膜の劣化が見られる場合、防錆機能が低下しているため、原因によっては、そのまま放置されると急激に腐食が進行し、断面欠損や破断に至る可能性がある。</p> <p>腐食している部分の接触による横断歩道橋利用者の被害や、さびや腐食片の落下による第三者被害の可能性がある。</p> |

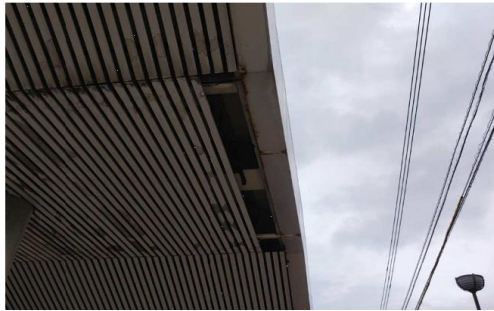
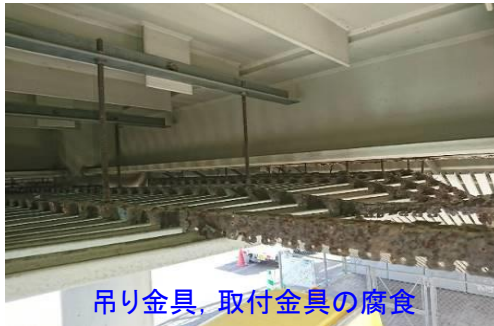
金属製の化粧板が落下した例。  
化粧板の吊り構造、取付構造が腐食した場合、内部の部材に腐食が進行しているおそれがある。また、その構造によっては化粧板の落下に直結するおそれがある。そのため、化粧板を外すなど、内部の状態を把握した方がよい場合も多い。

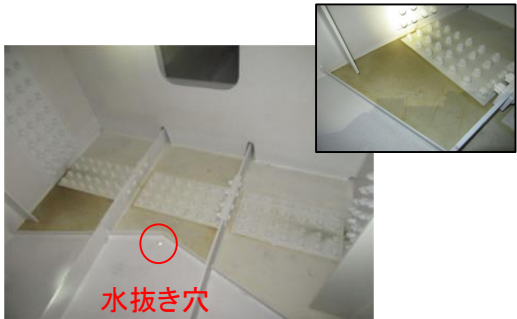
| 鋼部材共通 | 漏水・滞水 | 1 / 1 |
|---|---|---|
| <p>水抜き穴</p> | 例 | <p>部材の隙間，亀裂や孔などの断面欠損，排水設備の破損などにより，箱桁内部などの部材内部の設計上想定していない箇所に漏水すると滞水することもある。</p> <p>箱桁内部などは不測の漏水や滞水があると，排水されず常時高湿度環境となることで著しく腐食が進行することもある。</p> |
