## 附属物（標識，照明施設等）の損傷事例

本資料は、門型支柱（オーバーヘッド式）を有する大型の道路標識及び道路情報提供装置（収集装置含む）の門型標識等のほか、門型以外の標識等についての内容を含む。

令和 6 年 8 月

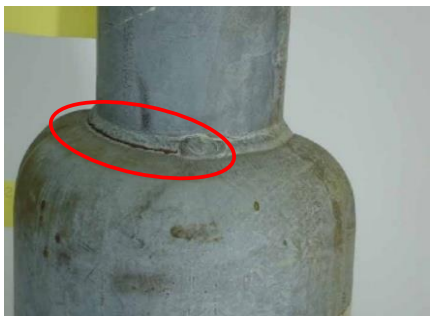
| 鋼部材 | 支柱（支柱本体） | 1 / 6 |
|---|---|---|
| | <div>例</div> <p>溶接部は部位によらず応力集中箇所となりやすいが、特に部材断面変化部では応力集中に起因して疲労亀裂が生じやすいため注意が必要である。溶接部ではビードの凹凸や塗装やめっきの存在によって亀裂が視認しにくいことも多いことに注意が必要である。</p> | |

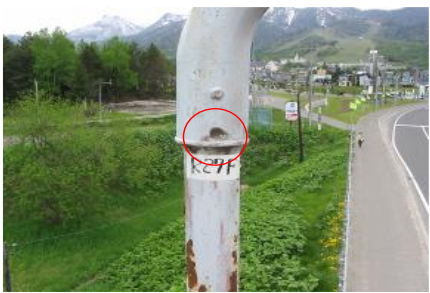
| 鋼部材 | 支柱（支柱本体） | 1 / 6 |
|---|---|---|
| | <div>例</div> <p>支柱の接合部が鞘管構造となっており、この部位のボルトが破断している例。<br/>支柱の振動が要因と考えられる場合には、その要因を除去する対策も検討するのがよい。</p> | |

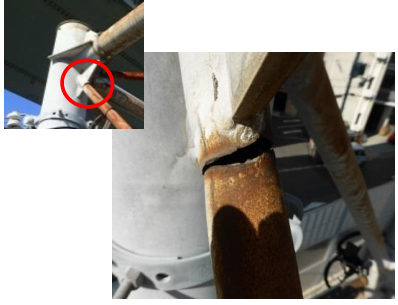
| 鋼部材 | 支柱（支柱本体） | 1 / 6 |
|---|---|---|
| | <div>例</div> <p>支柱本体のトラス部材が破断している例。<br/>構造部材の破断は支柱の耐荷力の著しい低下につながる。破断原因が亀裂の進展である場合、条件の類似した他の箇所でも既に亀裂が発生しているか、発生する危険性が相対的に高いことが多いことに注意する必要がある。</p> | |

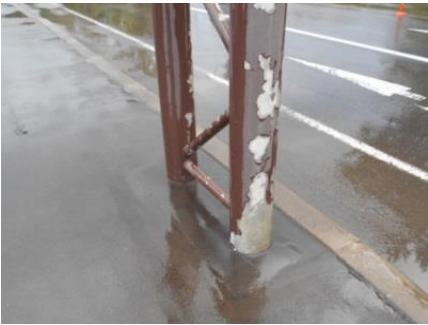
| | <p><b>例</b></p> <p>板厚減少はほとんど生じていない場合でも、防錆被膜が広範囲に劣化している場合、放置して腐食発生に至った場合、急速かつ広範囲が腐食する場合もある。</p> |

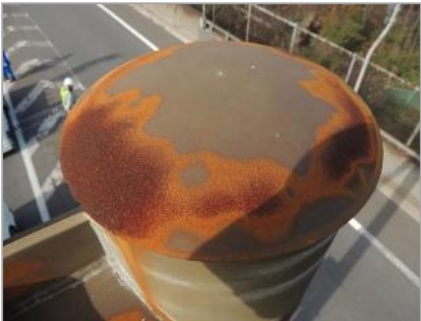
| | <p><b>例</b></p> <p>局部での防錆機能の低下や腐食の進行が生じている場合、原因によってはその箇所で集中的に腐食が進行して、比較的早期に局所的な断面減少や欠損に至ることもある。</p> |

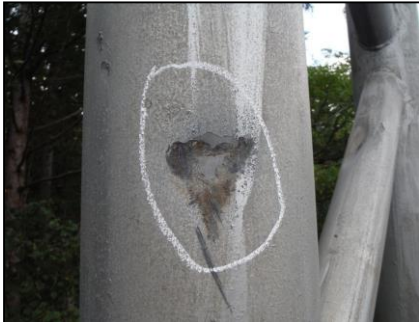
| | <p><b>例</b></p> <p>円形断面の支柱本体に衝突痕がある例。<br/>柱部材では変形がわずかでも座屈耐荷力が大きく低下するため、その位置や性状によっては、変形量や範囲が小さくとも所要の機能が発揮出来ない状態であることもある。</p> |

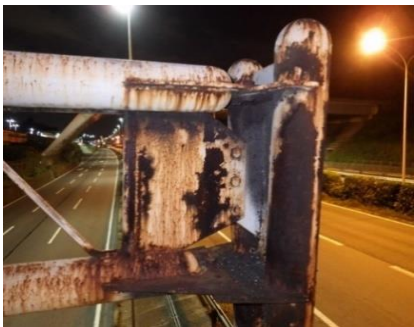
| 鋼部材 | 支柱（支柱本体） | 3 / 6 |
|---|---|---|
| | <div>例</div> <p>顕著な腐食が広範囲に発生している場合、局部的には大きく板厚が減少していたり断面欠損や亀裂が生じている可能性がある。なお、錆の上からでは断面減少量や亀裂有無の確認は困難であり、溶接部など応力集中部では特に構造安全性の観点から注意が必要である。</p> | |

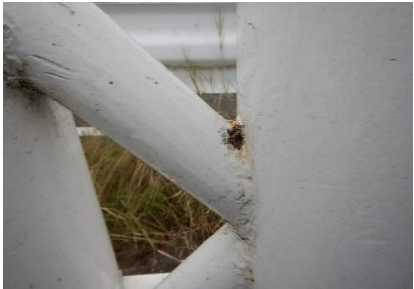
| 鋼部材 | 支柱（支柱本体） | 3 / 6 |
|---|---|---|
| | <div>例</div> <p>雨水が滞留しやすい場所や水切り部での局部腐食では、既に断面欠損や亀裂に至っていることもある。また原因が除去されない限り腐食は着実に進行する。なお、閉断面では断面欠損部が局部的であっても内部に浸入した水によって激しく腐食が進行することもある。</p> | |

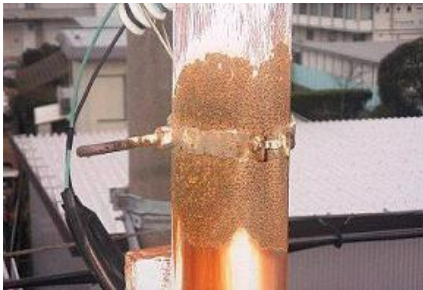
| 鋼部材 | 支柱（支柱本体） | 3 / 6 |
|---|---|---|
| | <div>例</div> <p>めっきの支柱に取り付けたバンド部で腐食している例。<br/>異種金属が接触すると雨水の介在によって生じる電位差で著しい腐食が急速に進行する。異種金属接触腐食が生じている状態で放置すると、短時間で断面欠損が生じるなど危険な状態になる可能性が高い。</p> | |

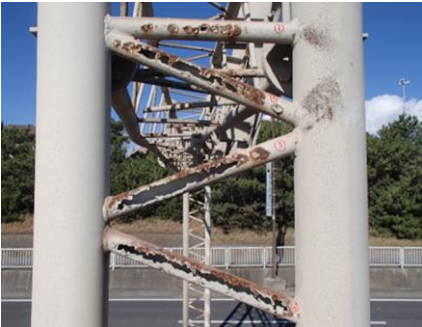
| 鋼部材 | 支柱（支柱本体） | 4 / 6 |
|---|---|---|
| | | <div data-bbox="826 264 895 297">例</div> <p>腐食による断面欠損や著しい板厚減少では耐荷力の大幅な低下が生じている可能性がある。<br/> なお、雨水の流下、滴下の状況によっては、特定の部位で集中的かつ防食機能の低下や腐食の進行が急速に進むことがある。</p> |

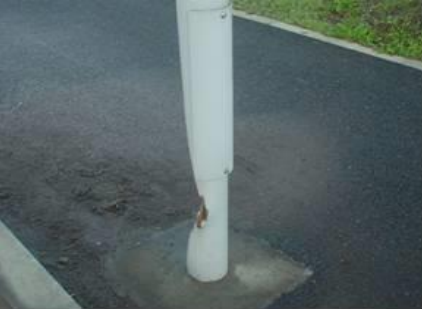
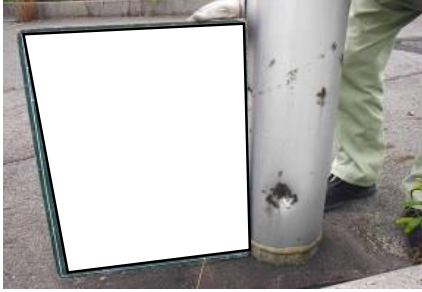
| 鋼部材 | 支柱（支柱本体） | 4 / 6 |
|---|---|---|
| <br> | | <div data-bbox="826 607 895 640">例</div> <p>柱部材では変形によって耐荷力が大きく低下することがある。なお、支柱部材の変形は、その位置や性状によっては、変形量や範囲が小さくとも耐荷力が著しく低下することもある。</p> |

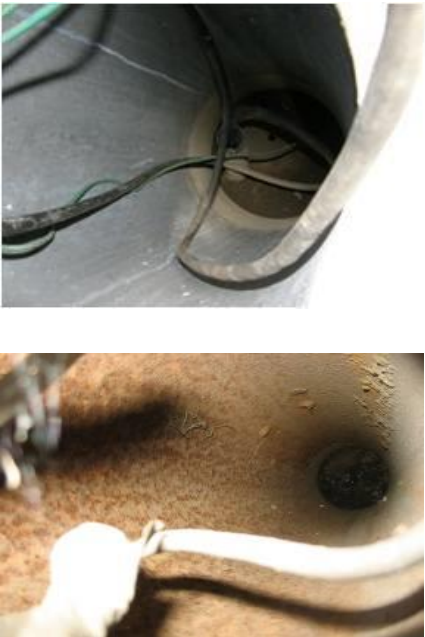
| 鋼部材 | 支柱（支柱本体） | 5 / 6 |
|---|---|---|
| | | <p><b>例</b></p> <p>支柱内部に滞水の形跡がある場合、地中部で基部構造が著しく腐食していることもある。また、雨水の浸入経路によっては今後も滞水が生じる危険性もあるため原因を明らかにすることも重要である。</p> |

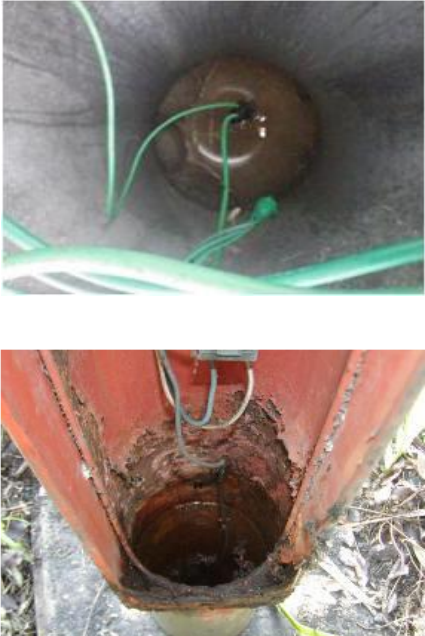
| 鋼部材 | 支柱（支柱本体） | 5 / 6 |
|---|---|---|
| | | <p><b>例</b></p> <p>支柱内部に滞水している場合、没水部や水面近傍で著しく腐食が進展するだけでなく、結露の発生や高湿度環境の継続によって、直接水に接触していない部分でも広範囲に防食機能の低下や発錆が促進されることがある。</p> |

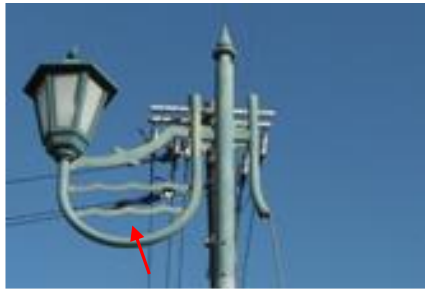
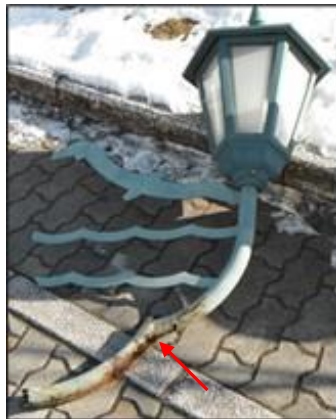
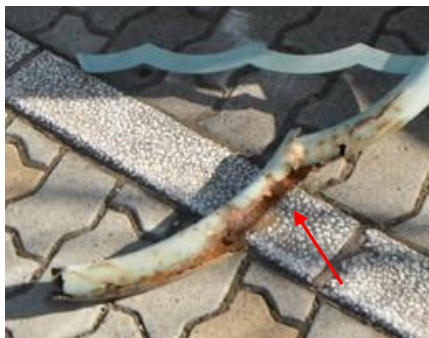
デザイン式などの形状に特徴がある場合には、分岐部やキャップなどの異常からの水の浸入により、横梁部分や支柱基部の内部で滞水が生じることがある。

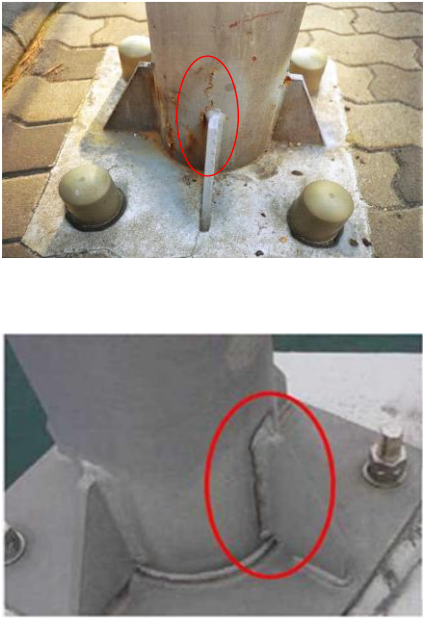
| 鋼部材 | 支柱（支柱基部） | 1 / 3 |
|---|---|---|
| | | <p><b>例</b></p> <p>支柱基部のリブ溶接部などでは、揺れや振動により亀裂が生じることがあり、支柱本体に進展した場合には、支柱の破断、倒壊が生じるおそれがある。</p> |

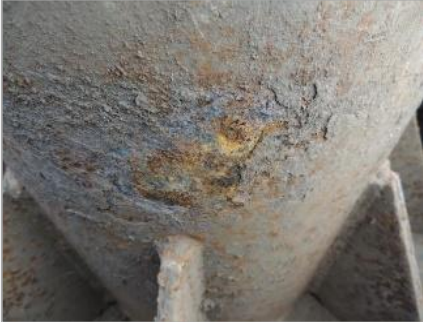
| 鋼部材 | 支柱（支柱基部） | 1 / 3 |
|---|---|---|
| | | <p><b>例</b></p> <p>耐候性鋼材の異常さびの発生や、塗装やめっきなどの防食被膜が広く喪失して腐食が広がっている場合、確認時点で板厚減少は軽微でも、腐食は着実に進展していくこととなる。異常腐食や防食被膜の喪失に至った原因によっては、放置すると急速に腐食が進行する場合もある。</p> |

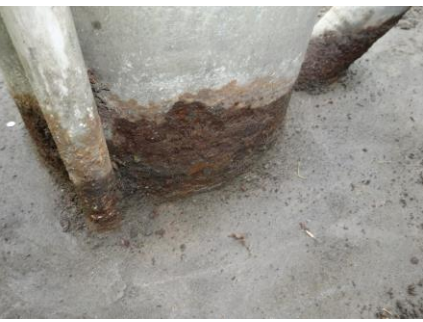
| 鋼部材 | 支柱（支柱基部） | 1 / 3 |
|---|---|---|
| | | <p><b>例</b></p> <p>柱基部の局部で板厚減少を伴う腐食が進行している場合、柱としての耐荷力が低下して、風等の作用により座屈や倒壊のおそれもある。また腐食部から疲労亀裂が進展して倒壊に至る危険性もある。</p> |

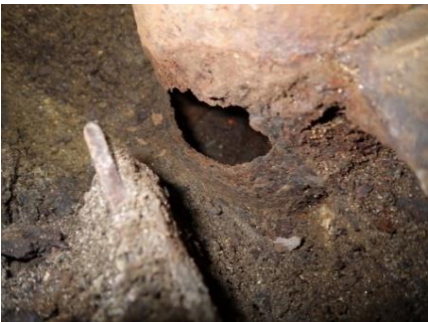
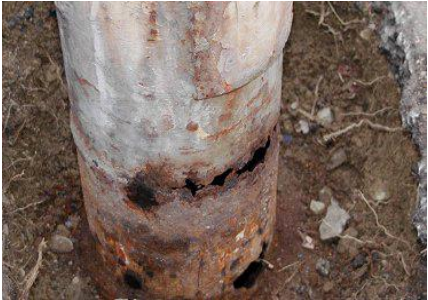
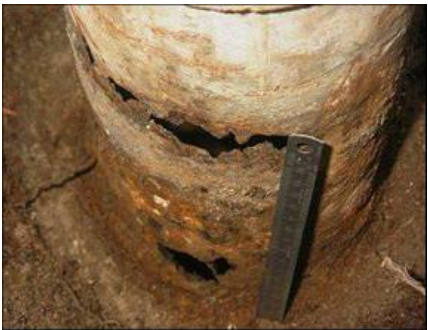
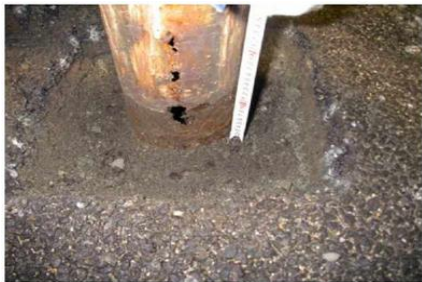
| 鋼部材 | 支柱（支柱基部） | 3 / 3 |
|---|---|---|
| <div data-bbox="300 293 729 613"></div> <div data-bbox="300 633 729 931"></div> <div data-bbox="300 954 729 1283"></div> <div data-bbox="309 1323 732 1603"></div> | | <div data-bbox="826 264 863 297">例</div> <p data-bbox="850 302 1337 562">支柱基部では、地中部の湿潤環境や地下水の影響、何らかの原因で浸入した雨水等の支柱内部での滞留によって、内部からも腐食が進行して断面欠損に至る場合がある。内部からの腐食では著しい板厚減少に至るまで外面に明確な変状が現れないこともあることに注意が必要である。</p> |

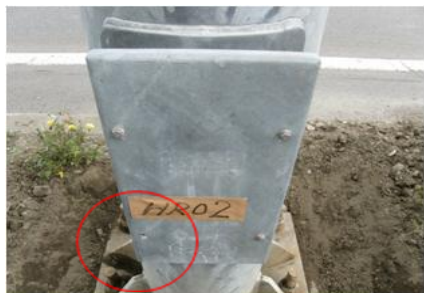
| 鋼部材 | 支柱（電気設備用開口部） | 1 / 2 |
|---|---|---|
| | <div>例</div> <p>電気設備用開口部ボルトの脱落がある場合、ボルト孔から内部に水が浸入し、内部で滞水、腐食が進行し、支柱の耐荷力に影響が生じている場合もある。また、ボルト孔や開口部の存在に起因する応力集中部からは疲労亀裂が生じやすいことにも注意が必要である。</p> | |

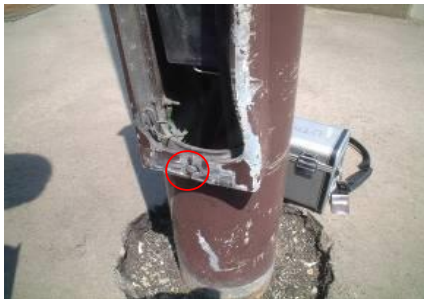
| 鋼部材 | 支柱（電気設備用開口部） | 1 / 2 |
|---|---|---|
| | <div>例</div> <p>車両衝突により開口部ボルトが破断している例。<br/>カバーの脱落により滞水しやすい状態になっているため、内部から腐食が進展するおそれがある。</p> | |

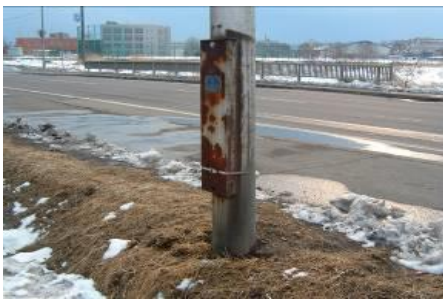
| 鋼部材 | 支柱（電気設備用開口部） | 1 / 2 |
|---|---|---|
| | <div>例</div> <p>カバー全体に腐食が生じている例。<br/>板厚減少が生じていない場合でも、原因によっては急速に腐食が進展する場合もあるため注意が必要である。</p> | |

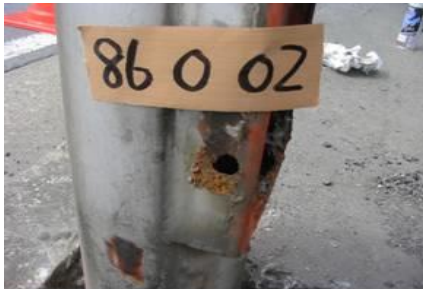
| 鋼部材 | 支柱（電気設備用開口部） | 2 / 2 |
|---|---|---|
| | <div>例</div> <p>経年劣化及び雨水等の滞水により断面欠損を伴う腐食が生じている例。開口部からの水の浸入により、支柱本体の板厚減少を生じさせるおそれがある。</p> | |

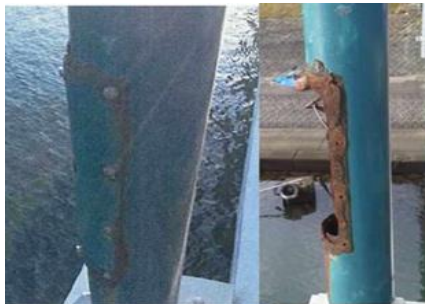
| 鋼部材 | 支柱（電気設備用開口部） | 2 / 2 |
|---|---|---|
| | <div>例</div> <p>電気設備用開口部で腐食が確認される場合、内部では著しい腐食が発生していることがあるため注意が必要である。</p> | |

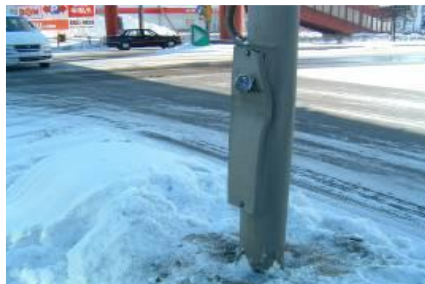
| 鋼部材 | 支柱（電気設備用開口部） | 2 / 2 |
|---|---|---|
| | <div>例</div> <p>車両衝突により開口部が変形・欠損している例。欠損部から亀裂などが発生、進展した場合には支柱の耐荷力低下につながるおそれがある。</p> | |

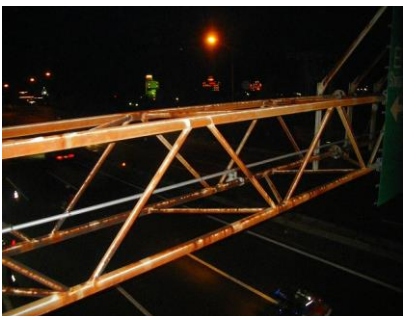
| 鋼部材 | 支柱（横梁本体，溶接部・継手部） | 1 / 6 |
|---|---|---|
| | <div>例</div> <p>横梁部は，構造によっては風による振動や腐食による断面減少などで亀裂が生じやすく，部材の破断が生じると第三者被害に至る危険性もあり注意が必要である。断面減少はほとんど生じていない場合でも，顕著な腐食が生じると錆片などの落下の危険性もある。</p> | |

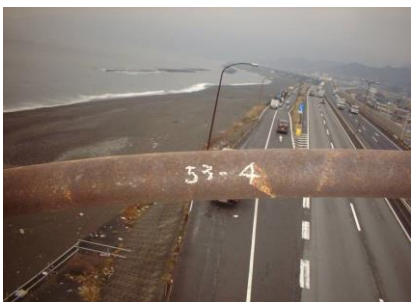
| 鋼部材 | 支柱（横梁本体，溶接部・継手部） | 1 / 6 |
|---|---|---|
| | <div>例</div> <p>塗装やめっきなどの防食被膜が広く喪失して腐食が広がっている場合，確認時点で板厚減少は軽微でも，腐食は着実に進展していくこととなる。異常腐食や防食被膜の喪失に至った原因によっては，放置すると急速に腐食が進行する場合もある。</p> | |

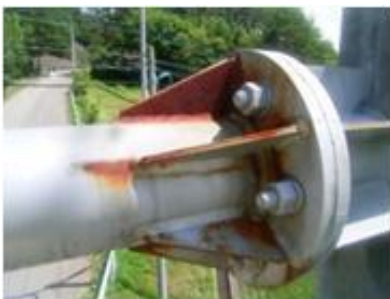
| 鋼部材 | 支柱（横梁本体，溶接部・継手部） | 2 / 6 |
|---|---|---|
| | <div>例</div> <p>リブやボルトの存在により構造的に滞水が生じやすい条件の部位があると，その箇所で顕著に腐食が生じることがある。排水勾配や水抜き孔が設けられていても堆積物や勾配不足などで滞水が生じることもあるため注意が必要である。</p> | |

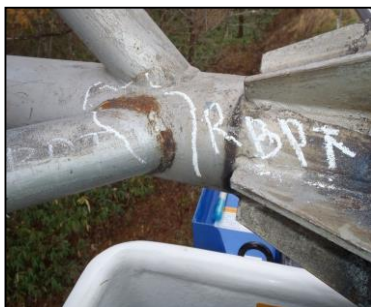
| 鋼部材 | 支柱（横梁本体，溶接部・継手部） | 2 / 6 |
|---|---|---|
| | <div>例</div> <p>溶接部に局所的な腐食が発生している場合，原因によっては放置すると急速に腐食が進行する場合もある。また，腐食部では亀裂が発生していることがあるため注意が必要である。なお，亀裂の有無の確認では錆を除去することが重要である。</p> | |

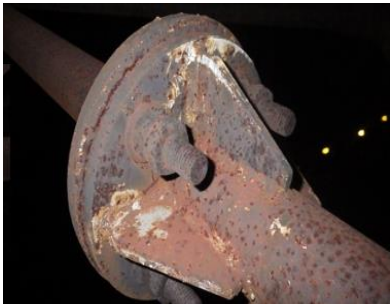
| 鋼部材 | 支柱（横梁本体、溶接部・継手部） | 3 / 6 |
|---|---|---|
| | <div>例</div> <p>塗装やめっきなどの防食被膜が広く喪失して腐食が広がっている場合、確認時点で板厚減少は軽微でも、腐食は着実に進展していくこととなる。異常腐食や防食被膜の喪失に至った原因によっては、放置すると急速に腐食が進行する場合もある。</p> | |

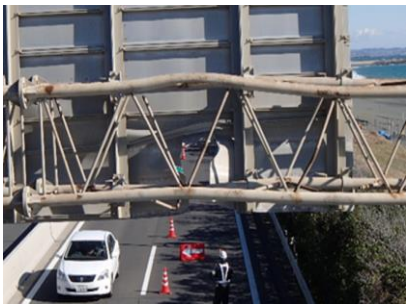
| 鋼部材 | 支柱（横梁本体、溶接部・継手部） | 3 / 6 |
|---|---|---|
| | <div>例</div> <p>横梁本体が大きく変形している場合、耐荷力に影響が生じている可能性もある。<br/>また、衝突時の影響で衝突箇所以外にも亀裂やボルトの破断等が生じていることもあるため注意が必要である。</p> | |

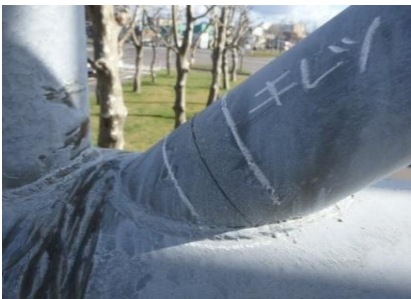
| 鋼部材 | 支柱（横梁本体、溶接部・継手部） | 4 / 6 |
|---|---|---|
| | <div>例</div> <p>横梁トラス部に亀裂が発生している場合、構造全体の耐荷力が大きく低下している可能性が高い。また、部材の破断に至ると第三者被害のおそれも懸念される。</p> | |

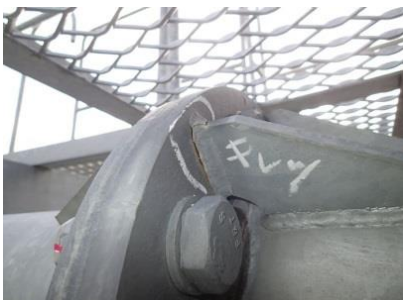
| 鋼部材 | 支柱（横梁本体、溶接部・継手部） | 4 / 6 |
|---|---|---|
| | <div>例</div> <p>横梁継手部の溶接部に亀裂が発生している場合、溶接部は応力集中しやすく、補強リブでは特に溶接を起点とした疲労亀裂が生じやすい。</p> | |

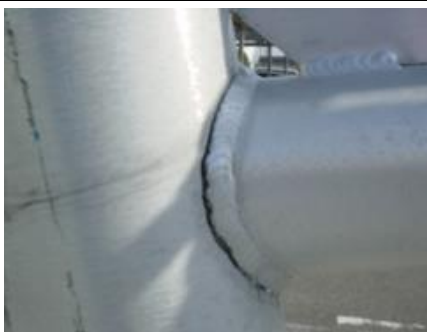
| 鋼部材 | 支柱（横梁本体、溶接部・継手部） | 5 / 6 |
|---|---|---|
| | <div>例</div> <p>部材格点の溶接部は構造的に溶接品質が確保しにくく、大きな応力振幅が生じやすいため亀裂が生じやすい。その一方で格点部での断面欠損は構造安全性への影響も深刻化しやすい。なお、溶接部では車両衝突などの衝撃的な作用の影響によって亀裂が生じることもある。</p> | |

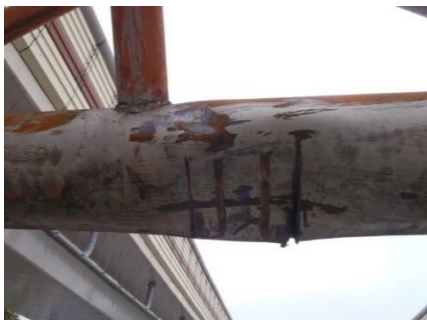
| 鋼部材 | 支柱（横梁本体、溶接部・継手部） | 5 / 6 |
|---|---|---|
| | <div>例</div> <p>車両などの衝突による変状部では、部材の破断や亀裂が発生している場合がある。衝突したものによるため変状の様態は多岐にわたる。なお、衝突の影響は、衝突部以外にも及んでいる可能性があり注意が必要である。</p> | |

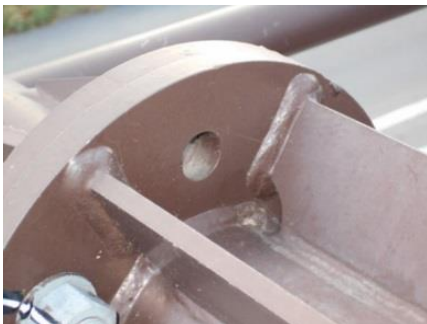
| 鋼部材 | 支柱（横梁本体、溶接部・継手部） | 5 / 6 |
|---|---|---|
| | <div>例</div> <p>フランジ接合のボルトの緩みや脱落は、接合機能の低下と応力集中による疲労亀裂の発生や他のボルトの負担増に伴う折損や緩みの発生など接合部に様々な影響がおよぶ可能性がある。</p> | |

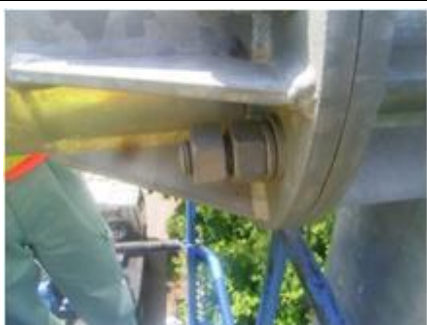
| 鋼部材 | 支柱（横梁本体、溶接部・継手部） | 5 / 6 |
|---|---|---|
| | <div>例</div> <p>フランジ接合のボルトの緩みや脱落は、接合機能の低下と応力集中による疲労亀裂の発生や他のボルトの負担増に伴う折損や緩みの発生など接合部に様々な影響が及ぶ可能性がある。なお、ナットの脱落は第三者被害の原因となる可能性もある。</p> | |

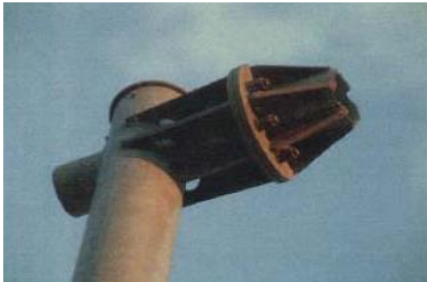
| 鋼部材 | 支柱（横梁本体、溶接部・継手部） | 6 / 6 |
|---|---|---|
| | 例 | 横梁基部が亀裂により破断して落下した例。<br>部材格点の溶接部は構造的に溶接品質が確保しにくく、大きな応力振幅が生じやすいため亀裂が生じやすい。 |

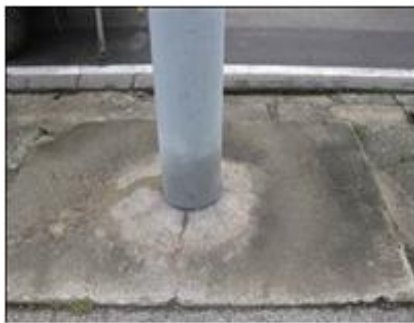
| 鋼部材・コンクリート部材 | 基礎（基礎コンクリート部、アンカーボルト・ナット） | 1 / 3 |
|---|---|---|
| | <div>例</div> <p>基礎コンクリート部のひびわれは、内部への雨水の浸透が想定される。湿潤環境が継続しやすい地中部や地際では部分的に著しく腐食し、断面欠損を生じたり亀裂の発生に至ることがある。また柱基部は、風や自動車の通行などにより応力変動が繰り返され疲労損傷を生じやすい部位でもある。</p> | |

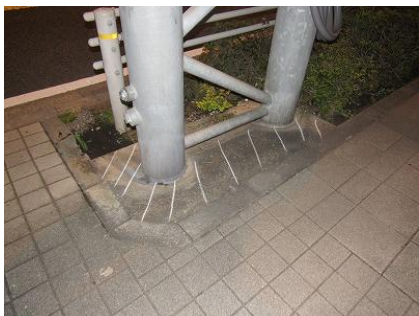
| 鋼部材・コンクリート部材 | 基礎（基礎コンクリート部、アンカーボルト・ナット） | 1 / 3 |
|---|---|---|
| | <div>例</div> <p>基礎コンクリート部のうきやひびわれは、内部への雨水の浸透の可能性はある。また、内部鋼材が腐食してかぶりコンクリートのうきや剥離に至ることもある。湿潤環境が継続しやすい柱基部は、風や自動車の通行などにより応力変動が繰り返され疲労損傷を生じやすい部位でもある。</p> | |

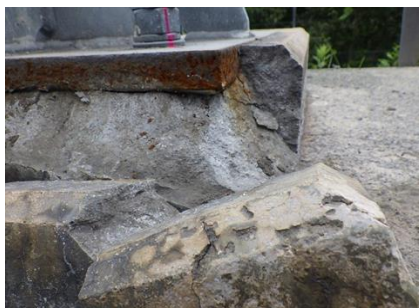
| 鋼部材・コンクリート部材 | 基礎（基礎コンクリート部、アンカーボルト・ナット） | 1 / 3 |
|---|---|---|
| | <div>例</div> <p>基礎コンクリート部に欠損が生じている場合、支柱本体から基礎への荷重伝達機能が低下している可能性がある。また、今後の作用によってはさらにコンクリート部の欠損が拡大して支柱が不安定化することもある。</p> | |

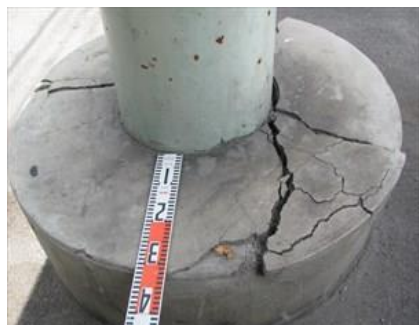
| 鋼部材・コンクリート部材 | 基礎（基礎コンクリート部、アンカーボルト・ナット） | 1 / 3 |
|---|---|---|
| | <div>例</div> <p>根巻きコンクリートに顕著なひびわれが生じている場合、雨水の浸入により支柱本体や内部鋼材の腐食が進行している可能性がある。また、根巻きコンクリートの機能が低下しており、その影響を考慮する必要がある。</p> | |

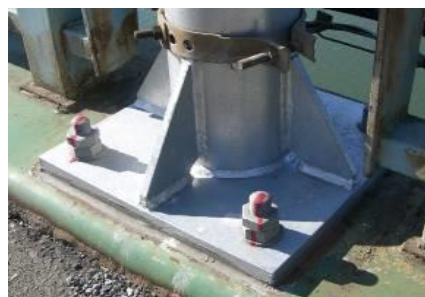
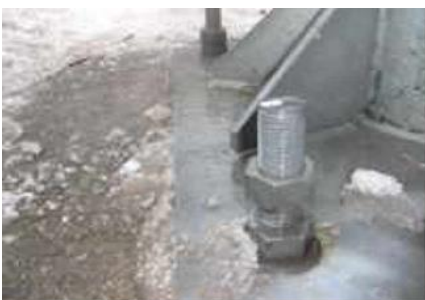
風等による揺れ、振動の影響を受け、アンカーボルト・ナットにゆるみが発生している場合、放置しておくと脱落するおそれがある。

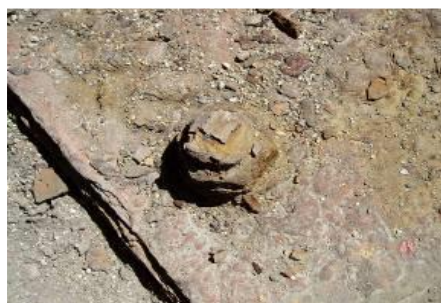
ボルトの腐食が進行すると、締め付け力の低下を生じたり、ボルトの折損が生じる可能性がある。また、ボルトの曲がりやナットの緩みや浮きがある場合ボルトに亀裂や破断が生じている可能性もある。いずれの場合も固定力が低下して支柱が不安定になることもある。

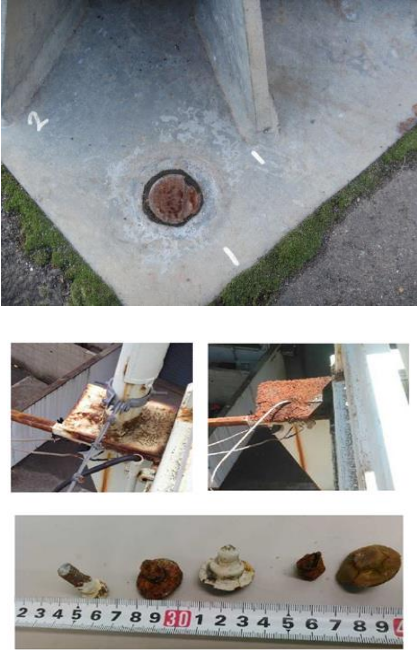
| | <div>例</div> <p>ボルトが破断している場合、支柱としての耐荷力が低下しており、風や地震の影響で倒壊する危険性がある。また、他のボルトに過度の負担が生じており所要の機能が期待出来ないだけでなく、補強リブの溶接部などに応力集中が生じて疲労亀裂を生じやすい。</p> |

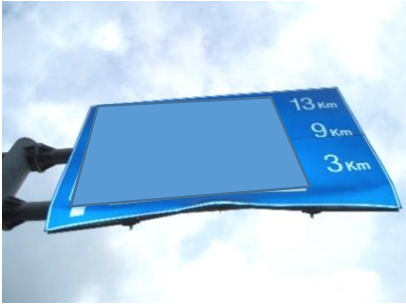
| | <p><b>例</b></p> <p>車両接触等の影響により標識板が変形している例。<br/>取付部が損傷していたり、取り付け機能が低下していることがある。また、取付部の荷重分担が変化して、ボルトなどの緩みや脱落に至る危険性も考えられる。</p> |

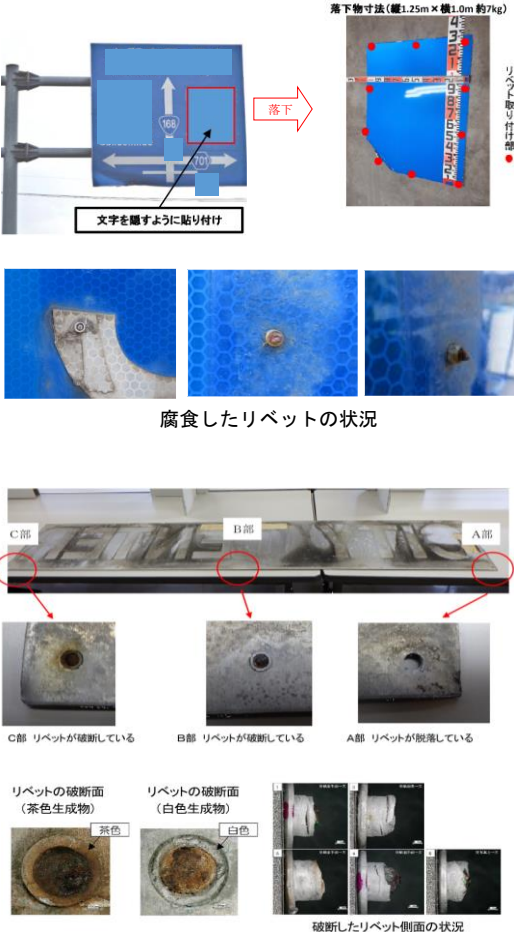
| | <p><b>例</b></p> <p>重ね貼りの簡易なリベットの破断により標識板の上から貼り付けたアルミ板が落下した例。<br/>標識板の重ね板は、過去の事例からも落下が生じる可能性が高く、かつ、落下した場合には第三者被害が発生する可能性がある。</p> |

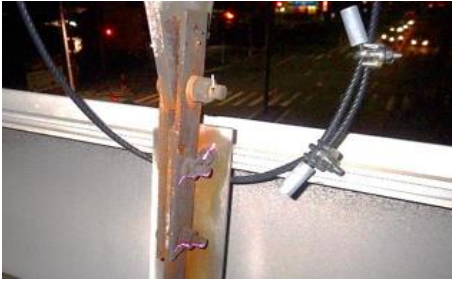
| 鋼部材 | 基板・支柱接続部（基板取付部） | 1 / 2 |
|---|---|---|
| | | <p><b>例</b></p> <p>標識板等の取り付け部では、異種金属接触による異常腐食を生じたり、湿潤環境の影響で腐食が進行することがある。また、ボルトそのものが様々な理由で緩みを生じることがあり、合いマークなどで確認するのがよい。</p> |

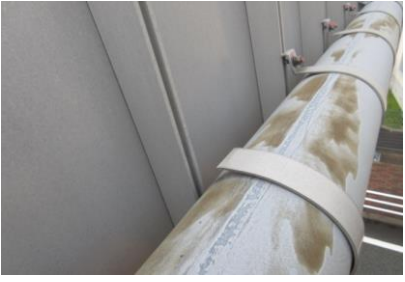
| 鋼部材 | 基板・支柱接続部（基板取付部） | 1 / 2 |
|---|---|---|
| | | <p><b>例</b></p> <p>横梁で多点固定された取付部に異常が（ゆるみ、破断、脱落など）している場合、連鎖的に他の取付部への損傷範囲が拡大したり、標識板に振動が生じるなど様々な影響が生じる可能性がある。また、ボルトなどが落下すると第三者被害に至ることも考えられる。</p> |

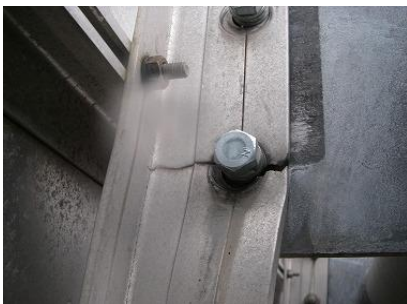
| 鋼部材 | 基板・支柱接続部（基板取付部） | 2 / 2 |
|---|---|---|
| | <div>例</div> <p>車両接触等の影響により，取付部が変形（又は破断，亀裂）している場合，取付部の機能が低下しており，標識板が落下するおそれがある。</p> | |

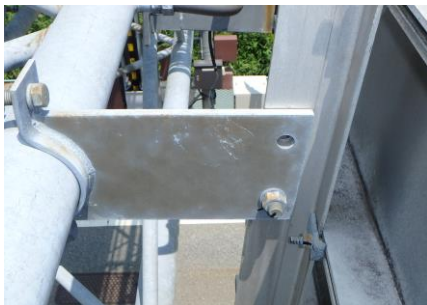
| 鋼部材 | 基板・支柱接続部（基板取付部） | 2 / 2 |
|---|---|---|
| | <div>例</div> <p>取付部のボルトが抜け落ちている場合，取付部の機能が低下しており，標識板が落下するおそれがある。</p> | |

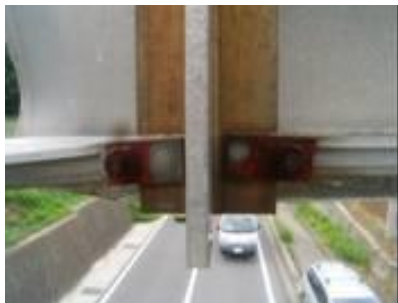
| 鋼部材 | 基板・支柱接続部（基板取付部） | 2 / 2 |
|---|---|---|
| | <div>例</div> <p>標識板の取付部は，緩みや腐食などで機能低下していることがある。なお，標識板や裏面部材が変形している場合も，取り付け部が損傷していたり，固定機能が低下している可能性がある。</p> | |

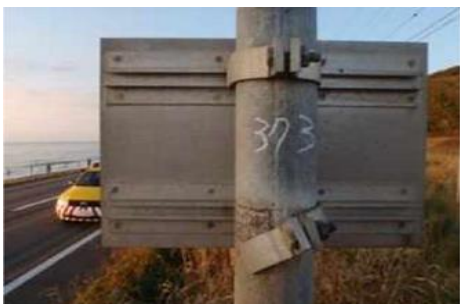
| 鋼部材 | 基板・支柱接続部（基板取付部） | 2 / 2 |
|---|---|---|
| | <div>例</div> <p>標識板の取付部材が破断，脱落している例。<br/>取付部材は支柱本体より耐久性が低く，支柱より早く腐食が進行し，破断することがある。</p> | |

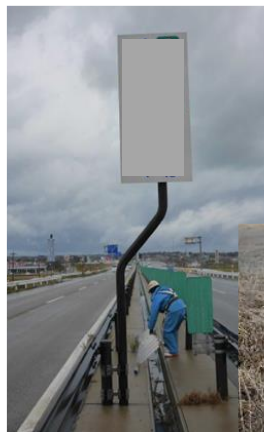
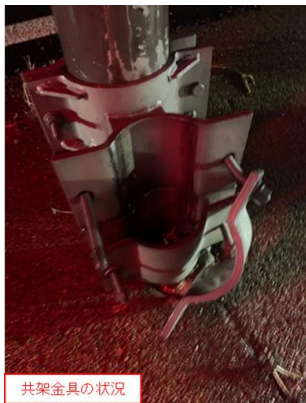
| その他 | その他（バンド部（共架型）） | 1 / 4 |
|---|---|---|
| <div><div><div></div><div><div>倒れた標識</div></div><div><div>共架金具の状況</div></div></div></div> <div><div>例</div><div>ガードレール支柱に添架した標識（2点固定）が転倒した例。ボルトにゆるみが生じ、ボルトに曲げ応力が作用すると、早期に破断に至る場合がある。</div></div> | | |

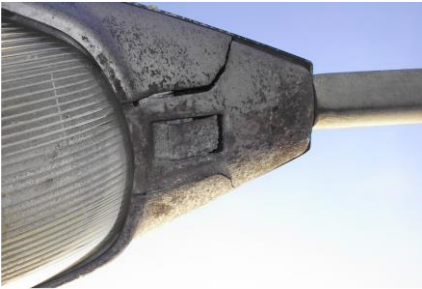
| その他 | その他（灯具、灯具取付部） | 2 / 4 |
|---|---|---|
| | | <div>例</div> <p>灯具に亀裂が発生している例。<br/>灯具の取付部などに亀裂が生じると荷重が支持できず、灯具やその取付部が落下する可能性がある。</p> |

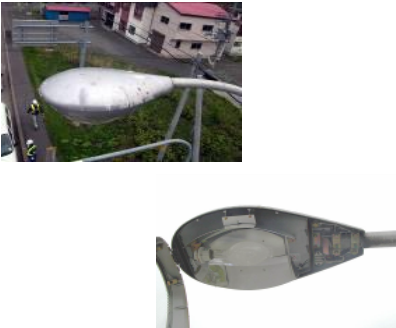
| その他 | その他（灯具、灯具取付部） | 2 / 4 |
|---|---|---|
| | | <div>例</div> <p>灯具の防食機能が劣化している例。<br/>板厚減少が生じていない場合でも、原因によっては急速に腐食が進行することがある。</p> |

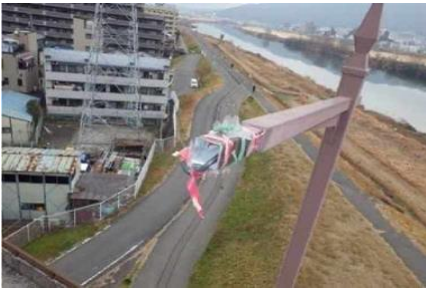
| その他 | その他（灯具、灯具取付部） | 2 / 4 |
|---|---|---|
| | | <div>例</div> <p>灯具が脱落し、欠損している例。<br/>振動により取付ボルトのゆるみ・脱落が生じた場合、灯具が脱落するおそれがある。</p> |

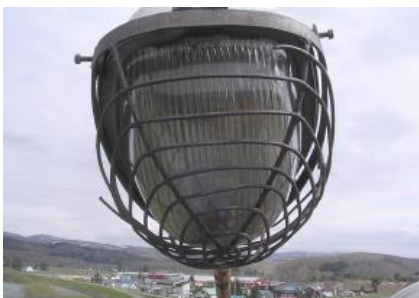
| その他 | その他（灯具，灯具取付部，その他） | 3 / 4 |
|---|---|---|
| | <div>例</div> <p>灯具カバーのボルトにゆるみが生じている例。</p> | |

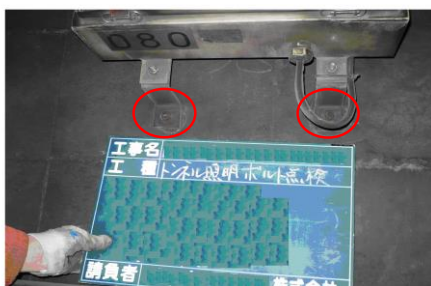
| その他 | その他（灯具，灯具取付部，その他） | 3 / 4 |
|---|---|---|
| | <div>例</div> <p>灯具（トンネル照明）の取付ボルトに腐食が生じている例。<br/>経年的な劣化に加え，大気中の化学腐食成分等の外的要因も影響している可能性がある。</p> | |

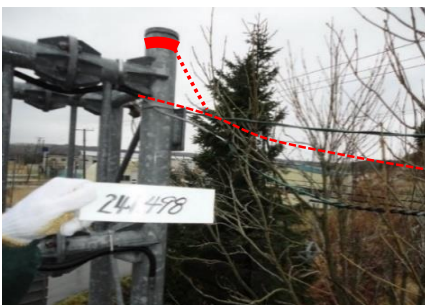
| その他 | その他（灯具，灯具取付部，その他） | 3 / 4 |
|---|---|---|
| | <div>例</div> <p>電線取付バンド等の脱落が生じている例。</p> | |

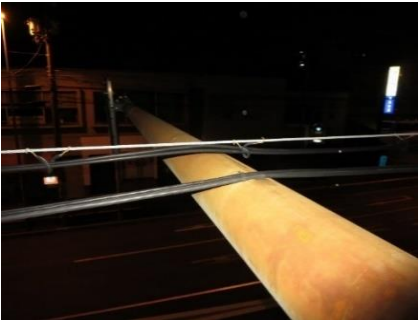
| | | <div>例</div> <p> 占用物件などとの離隔が確保されていない例。<br/> 原因を確認すると共に、適切な離隔を確保しなければ、今後の作用によって占用物件、標識の双方に変状が生じる可能性がある。 </p> |

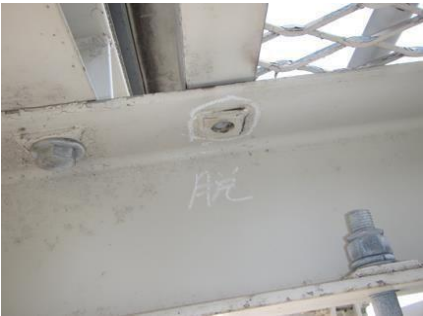
| | | <div>例</div> <p> 点検用通路のボルトの抜け落ち等、管理用通路に異常が生じている例。 </p> |

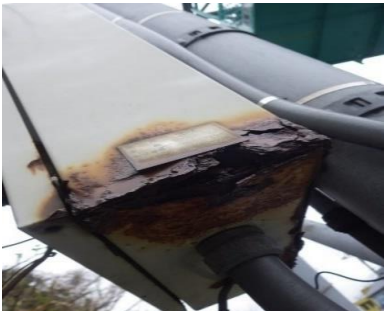
| | | <div>例</div> <p> 付帯施設に著しい腐食が生じている例。 </p> |
